SYNDICAT MIXTE DU BASSIN
VERSANT DU LEZ

Etude
complémentaire au
SPERA
Bassin Versant
du Lez

RAPPORT
FINAL

Février 2008

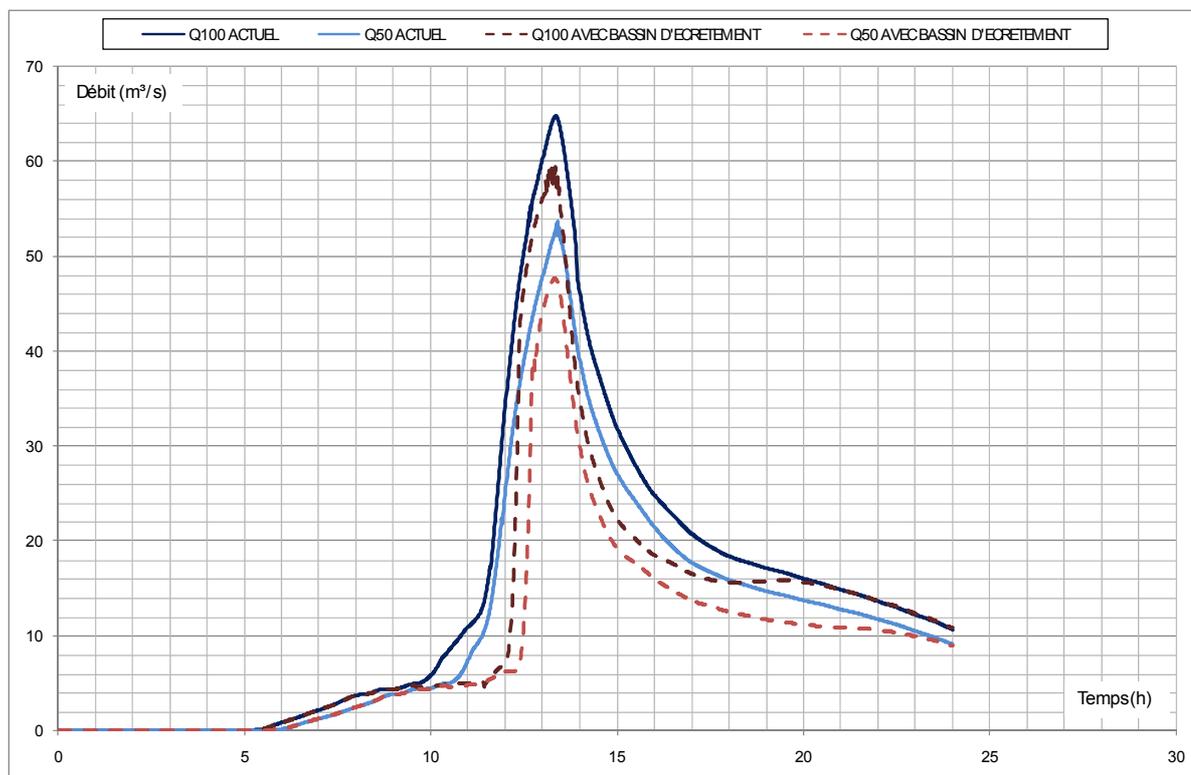
Hydrogrammes avec et sans bassin d'écrêtement à l'aval du bassin d'écrêtement de la Chalerne

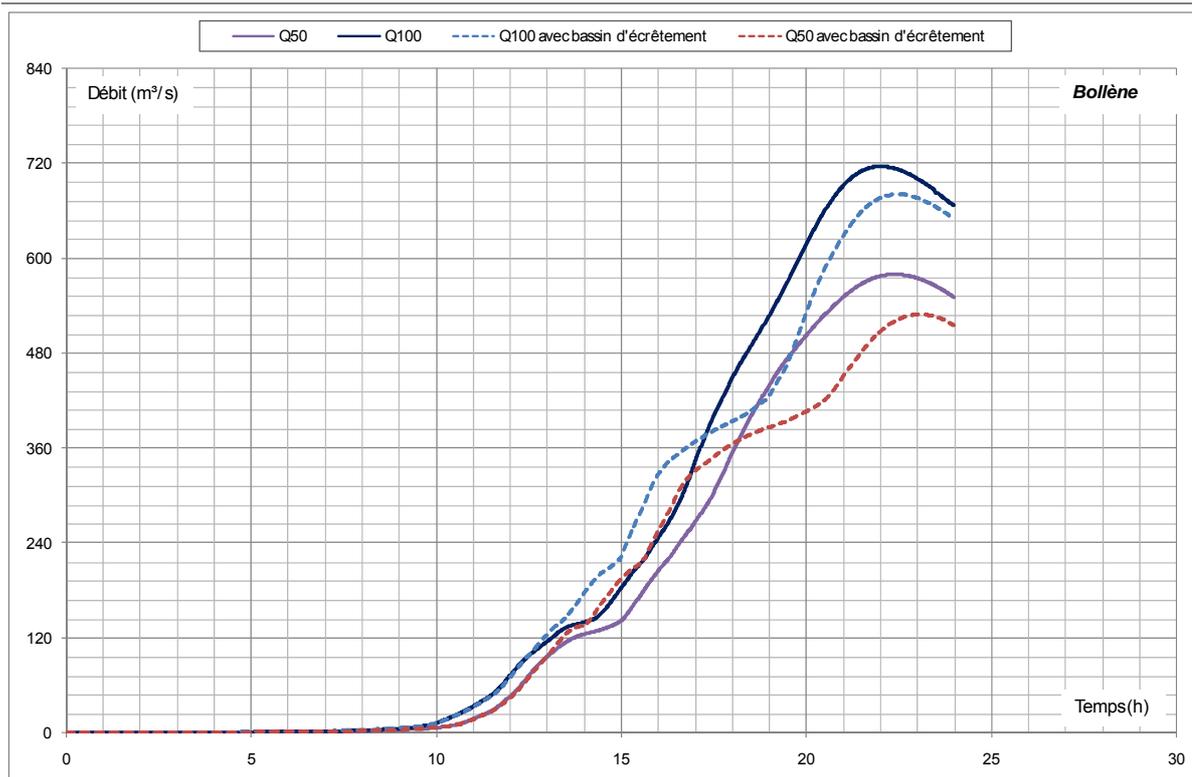
Hydrogrammes avec et sans bassin d'écrêtement à l'aval de Bollène

En premier lieu, nous constatons que le pont de Suze associé aux zones de stockage amont, permet une diminution conséquente du débit entre la confluence Lez/Hérin et Bollène.

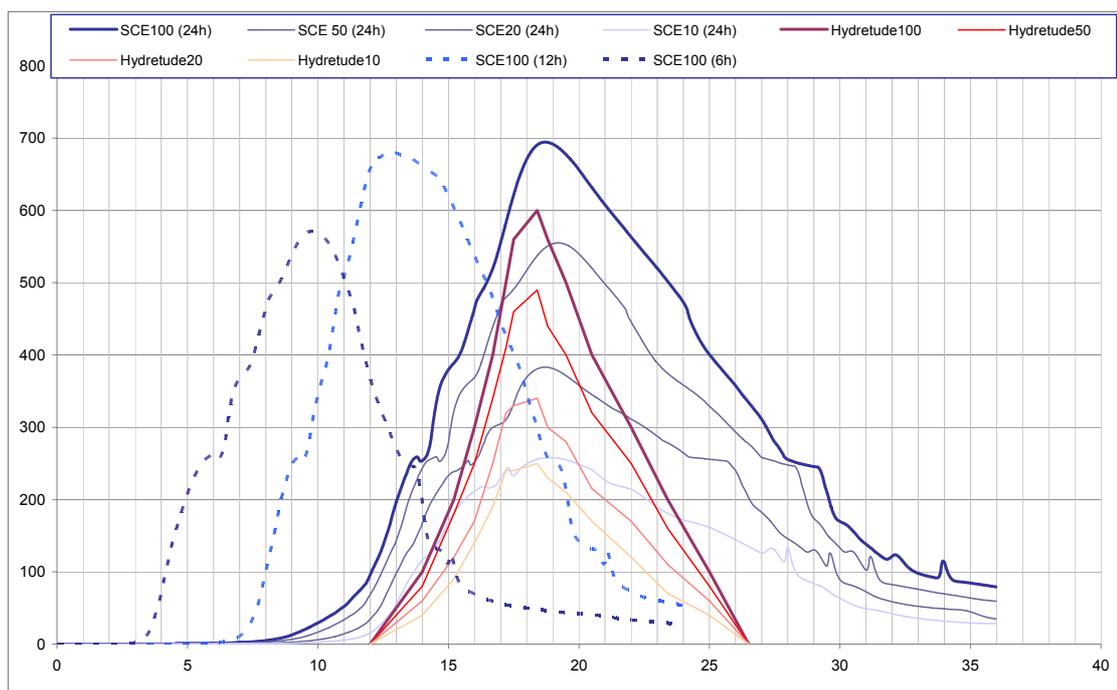
Figure 30 : Comparaison des hydrogrammes de crue du Lez en aval de la confluence avec l'Herin utilisés par HYDRETUDES (2004) et SCE (2007).

Ce graphe nous permet de penser que les hydrogrammes de la société Hydreteude s'apparentent à des pluies courtes. Les volumes de crue sont bien inférieurs à ceux calculés à l'aide du modèle XP-SWMM pour 12 h et 24 h.

La durée de crue au dessus de 500 m³/s ne dépasse pas 3 h pour Hydreteude alors que nos simulations montrent que ce débit est dépassé pendant 6 à 7 h.

Pour expliquer cette différence de débit, nous avons tracé dans le graphe suivant, les hydrogrammes utilisés par la société HYDRETTUES et ceux que nous avons utilisés dans la présente étude.

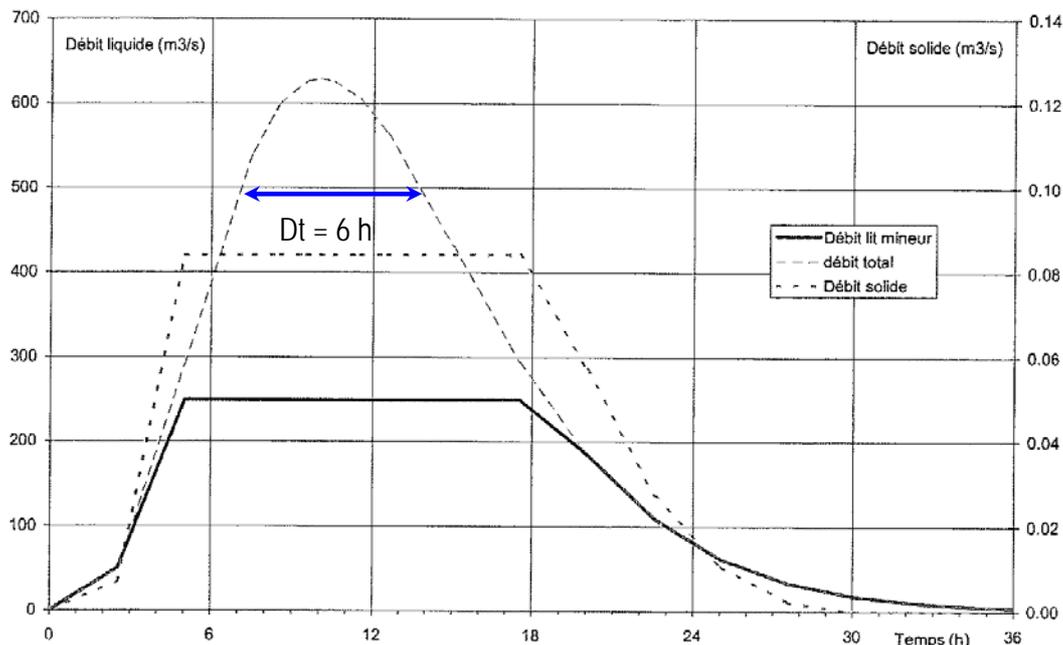
Pour le prouver, outre les résultats de notre modèle hydrologique sur l'ensemble du bassin versant, il suffit de reprendre l'hydrogramme de SIEE utilisé dans leur étude de 2003 pour estimer les volumes charriés par temps de crue : La durée de crue au dessus de 500 m³/s est de l'ordre de 6 h.

Figure 31 : Hydrogramme de crue centennale utilisée par SIEE en 2003 (débit total).

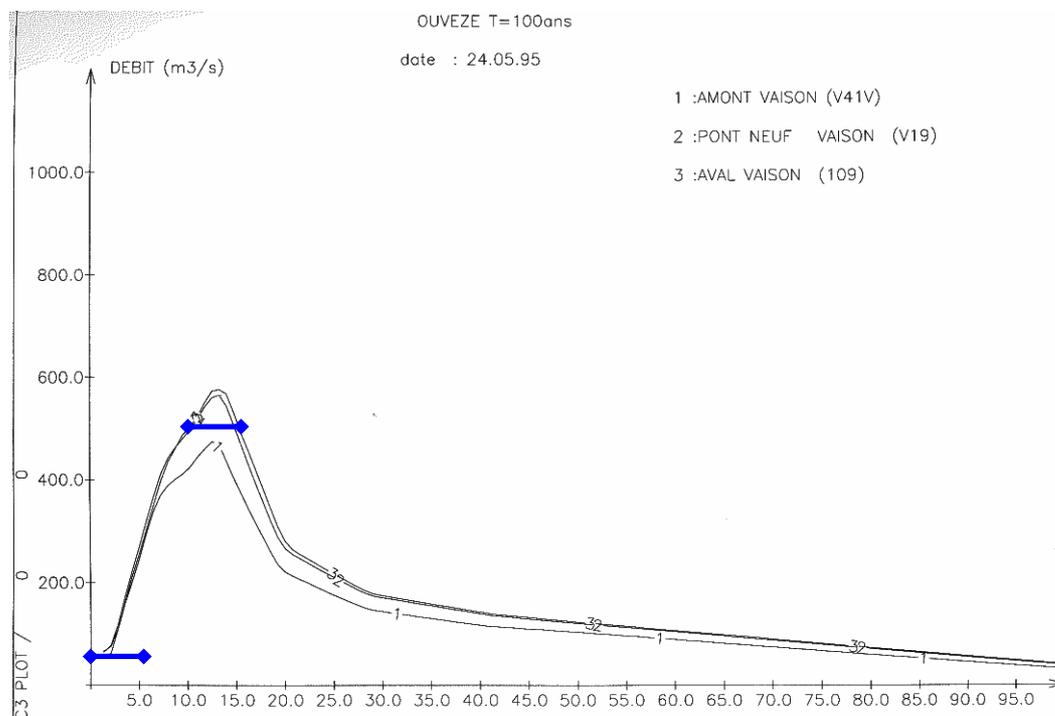
En outre, les hydrogrammes synthétiques obtenus par le groupement Sogreah, Cemagref et SIEE en 1994 pour traduire les crues centennales de l'Ouvèze (culminant à 600 m³/s à Vaison-la Romaine) montre également une durée de 5 à 6 h au dessus de 500 m³/s.

Figure 32 : Hydrogramme de crue centennale utilisée par le groupement sur l'Ouvèze en 1994

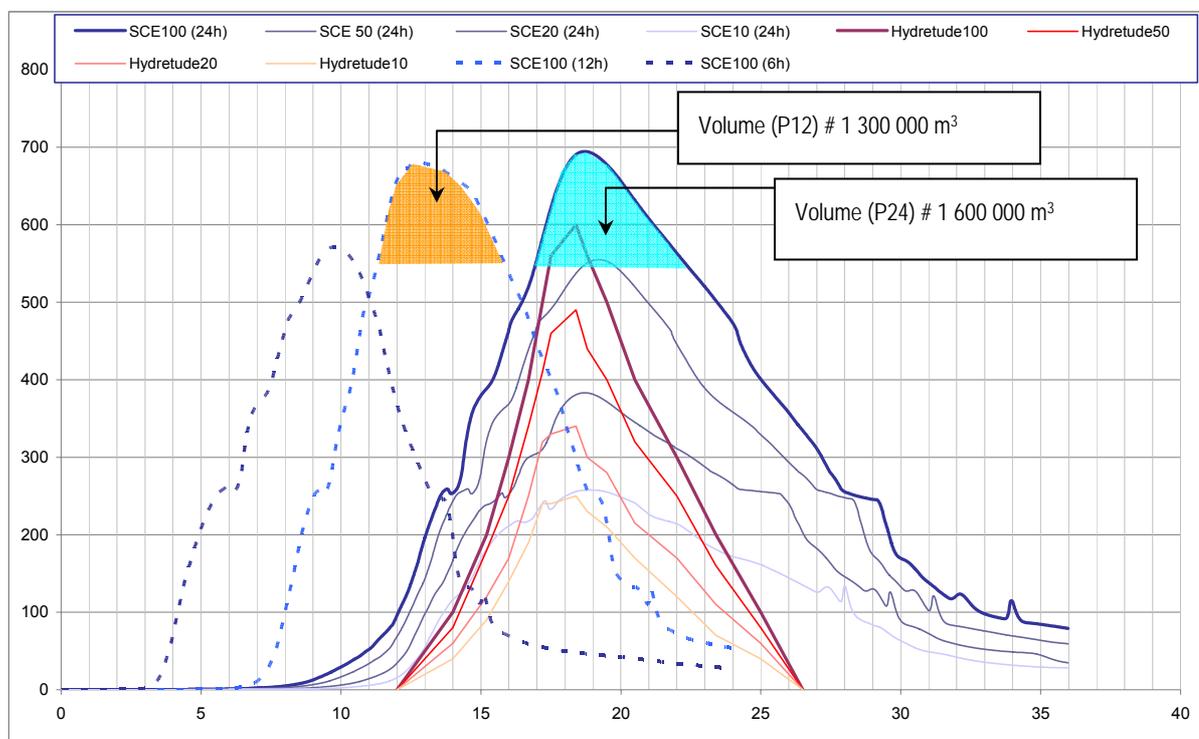
Pour compléter notre analyse, il est possible d'estimer très schématiquement le volume minimum nécessaire pour écrêter la crue centennale pour les durées de pluie 12 h et 24 h. Ce volume correspond à l'aire dessinée par l'hydrogramme supérieur au débit d'objectif 550 m³/s.

Figure 33 : Estimations très schématiques des volumes à mobiliser pour écrêter les crues centennales pour les durées de pluie 12 et 24 h.

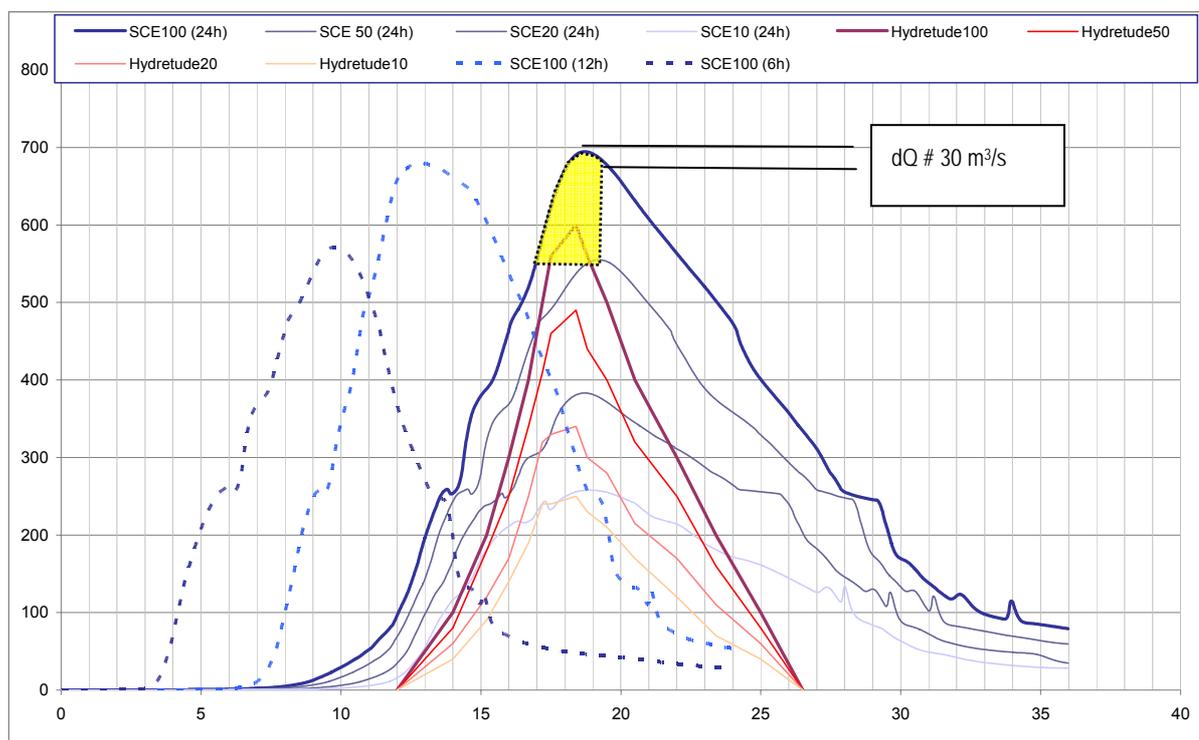
Si le volume n'excède pas 800000 m³, le débit écrêté peut être évalué également schématiquement (cf. figure ci-après).

Figure 34 : Estimation schématique pour déterminer la capacité d'écrêtement des casiers immobilisant 800 000 m³.

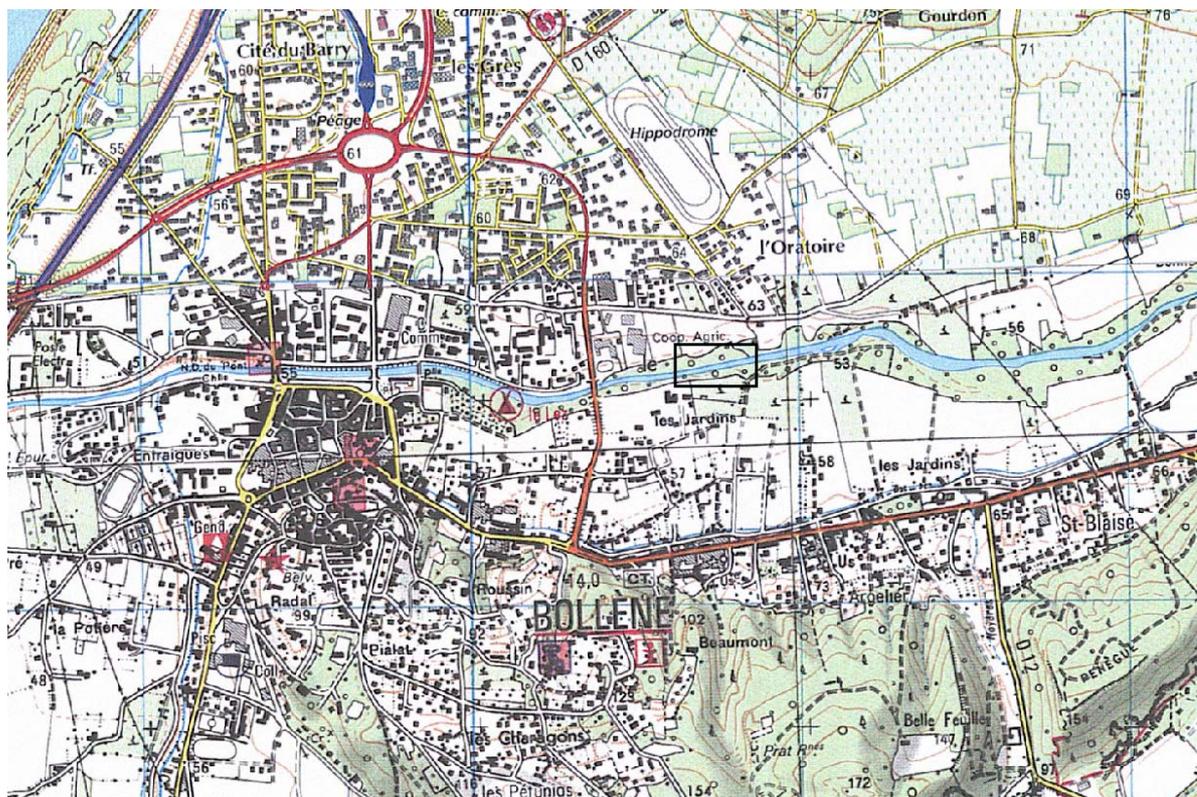
La plage de dépôt a été obtenue par élargissement du lit mineur sur un linéaire de 600 m et un abaissement de profil en long de 3 m. Les calculs réalisés dans le cadre de ce diagnostic montrent, qu'en moyenne, le dépôt de graviers (hors sédimentation de fine) atteindrait 2 300 m³/an. Aussi, un entretien en moyenne tous les 3 ans apparaît nécessaire.

Figure 36 : Localisation du piège à graviers de Bollène

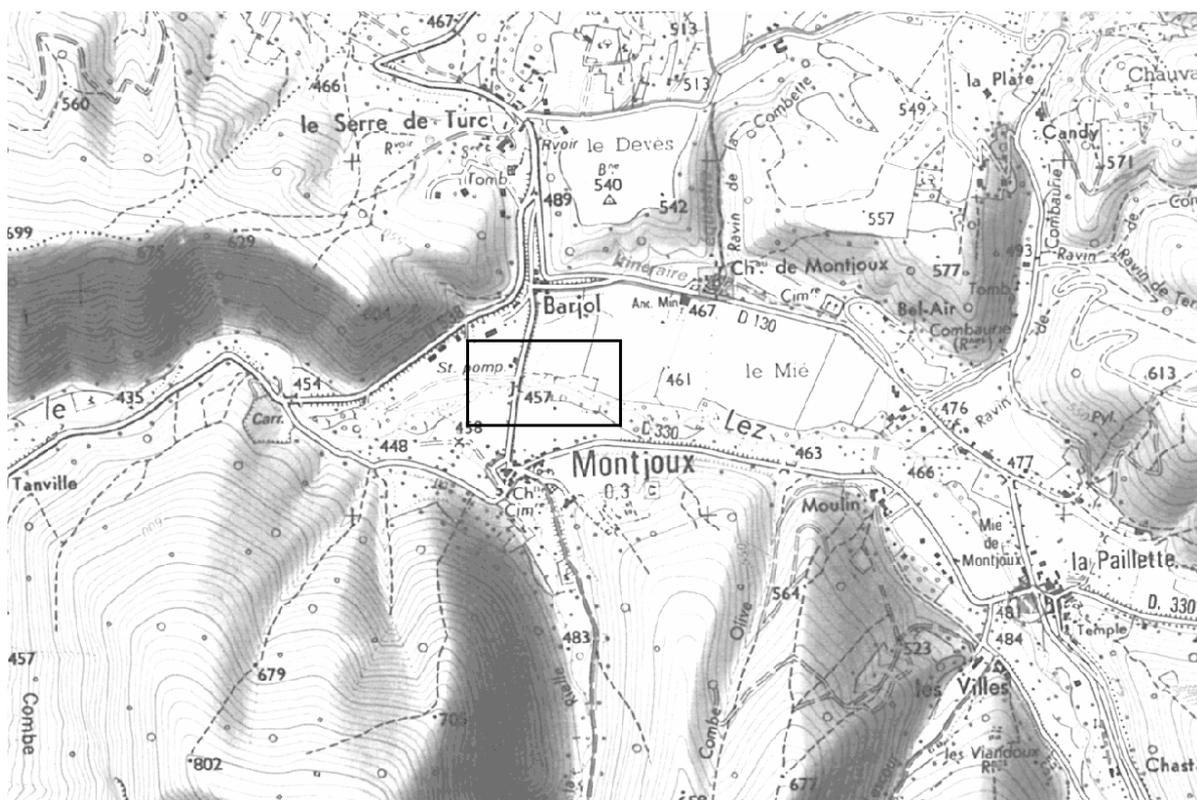
Il s'agit de limiter les risques de détournement du gué en arasant l'atterrissement situé en amont de celui-ci. Le seuil fonctionne comme un passage à gué. Des dalots de faibles dimensions permettent l'écoulement des débits ordinaires mais sont totalement insuffisants lors des crues.

Figure 37 : Localisation de l'intervention au niveau du gué de Barjol.

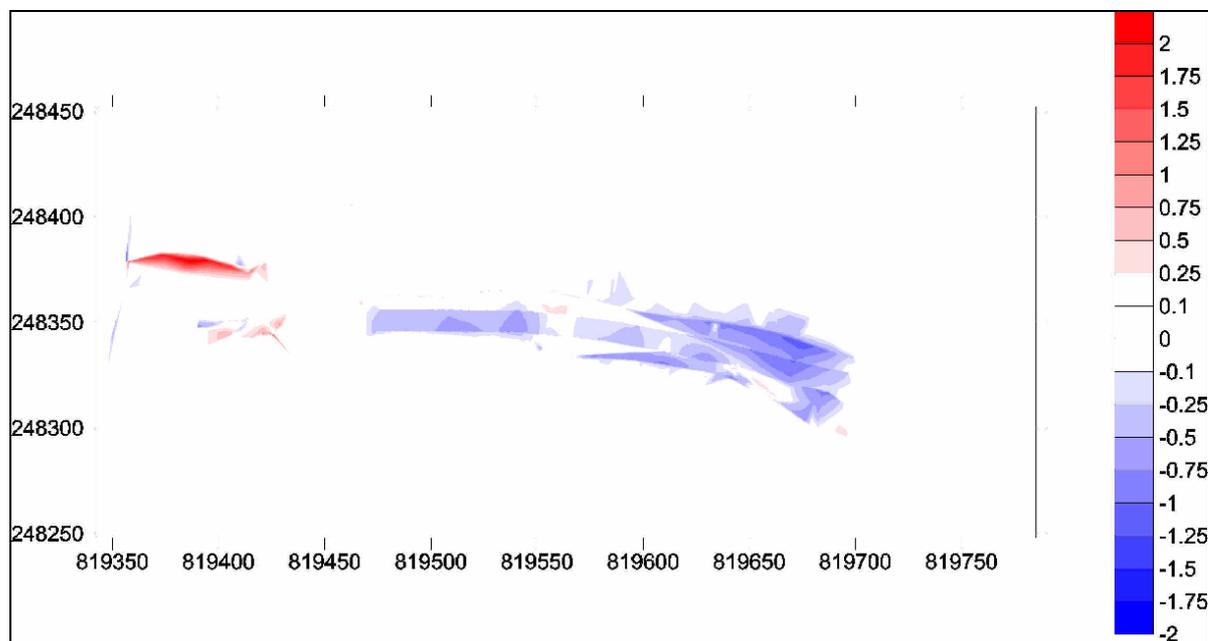
Afin de ne pas déstabiliser la berge droite, une partie des matériaux prélevés en amont doit être rejetée en aval afin de ne pas abaisser les niveaux.

Figure 38 : Principe d'intervention au droit du gué de Barjol (en bleu : abaissement, en rouge confortement)

Certains atterrissements à proximité des berges sont aujourd'hui végétalisés. Ils assurent ainsi la protection des rives. Il est intéressant de se concentrer sur l'amont du seuil (100 m en amont). Une mobilisation de 2 500 m³ apparaît ainsi opportune.

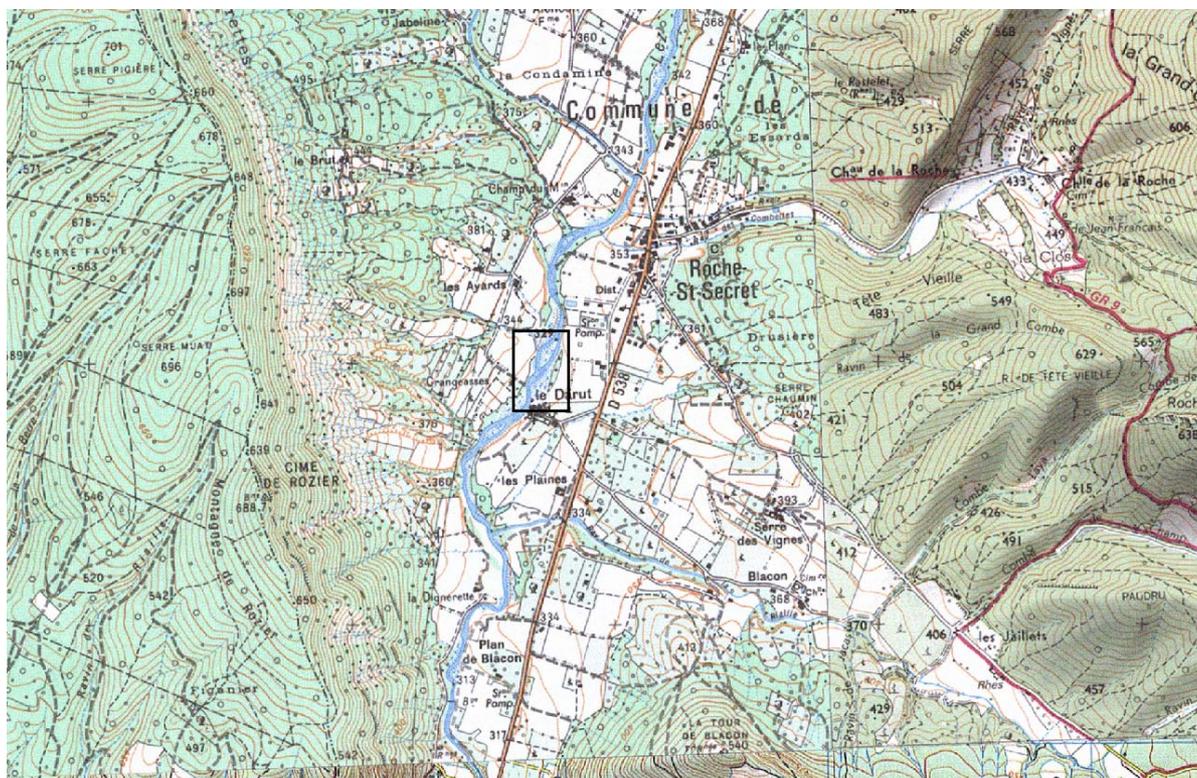
Il s'agit de retirer et déplacer les matériaux afin de contrôler la divagation du lit au niveau du hameau du Darut.

Figure 39 : Localisation de l'intervention au niveau du Hameau du Darut.

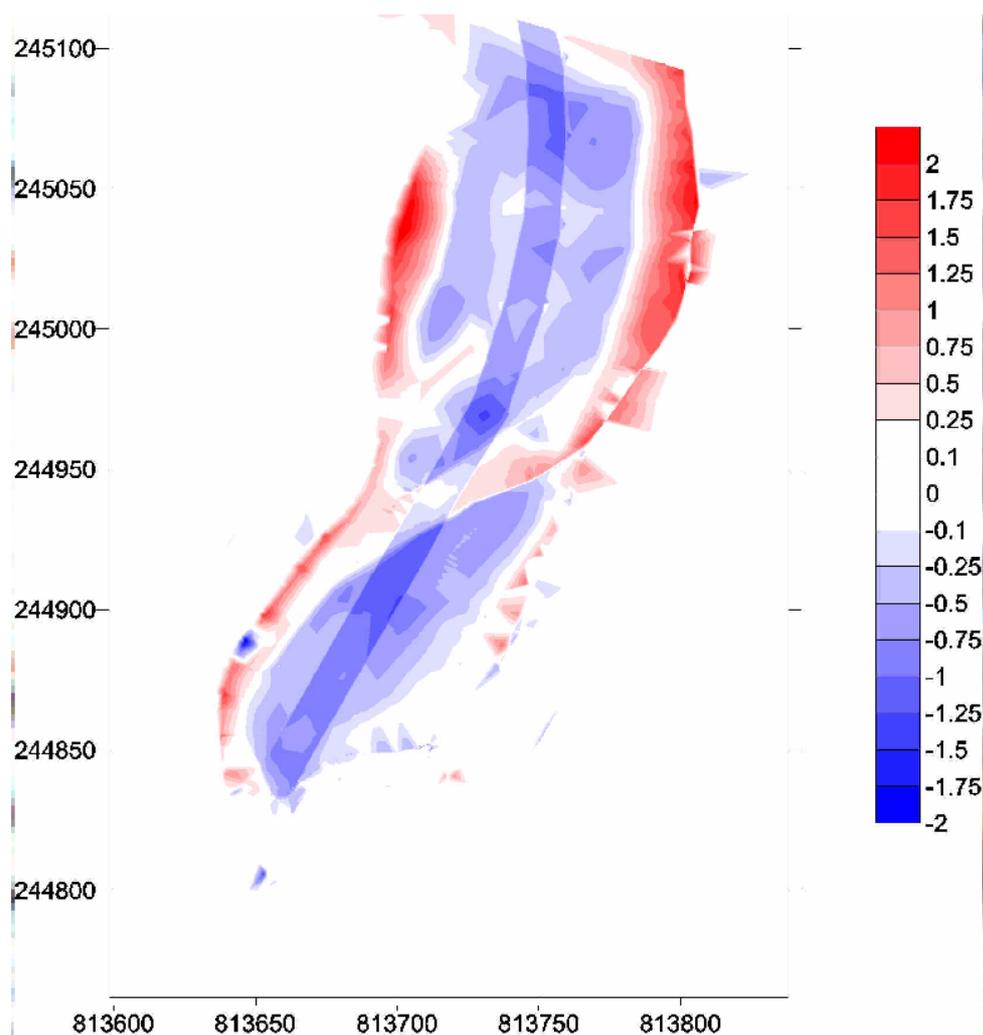
Au niveau du hameau du Darut, l'espace de mobilité du lit est réduit de 30 % par rapport au linéaire général, limité par les habitations. Aussi, eu égard au risque de rapprochement du lit vif des crues des habitations, il convient de chenaliser par déplacement de matériaux le lit vif de la rivière afin de le maintenir éloigné des habitations.

Figure 40 : Principe d'intervention au droit du hameau du Darut (en bleu : abaissement, en rouge confortement)

En supposant que l'on agisse sur un linéaire de 300 m, les calculs montrent que sur ce linéaire au minimum 220 m³ de matériaux se déposent chaque année. Il apparaît sensé de prévoir sur le secteur un entretien tous les 3 ans de 1 000 m³.

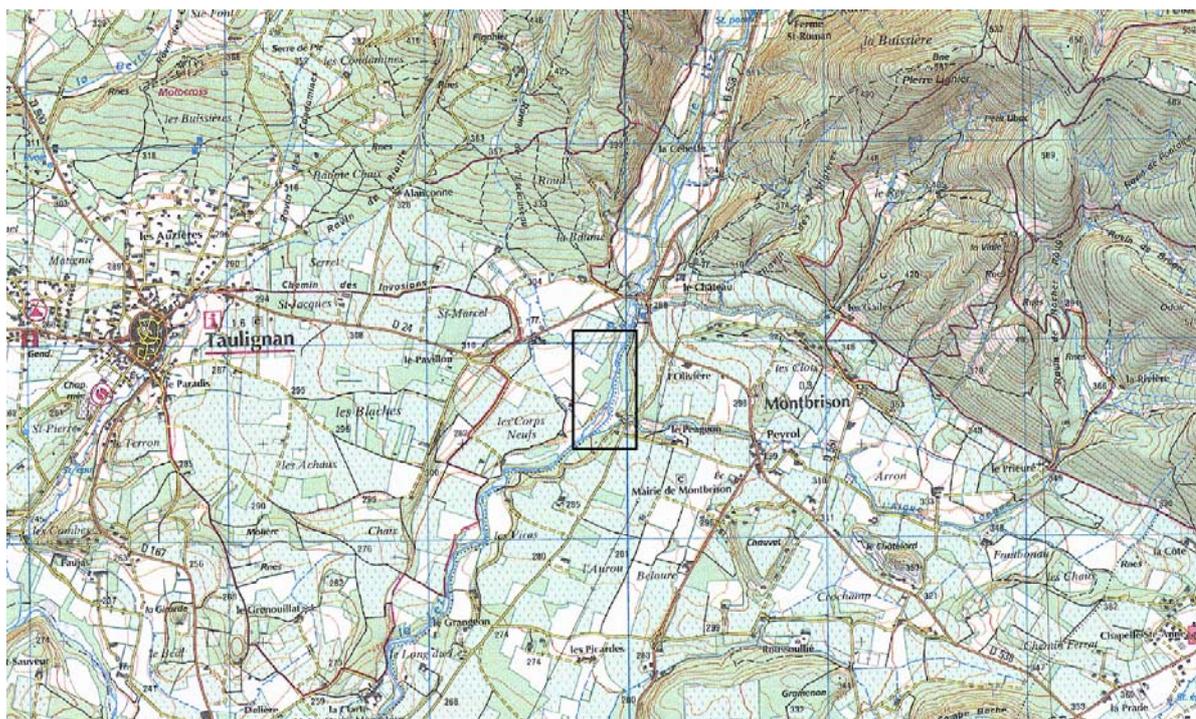
Les calculs de dynamique sédimentaire permettent d'évaluer l'exhaussement moyen de 4 cm sur le secteur. (2 400 m³ sur 2,5 km). De la sorte, au minimum, 800 m³ de matériaux se déposent par an sur ce secteur.

Figure 41 : Localisation de l'intervention au niveau du Hameau du Vieux-Moulin.

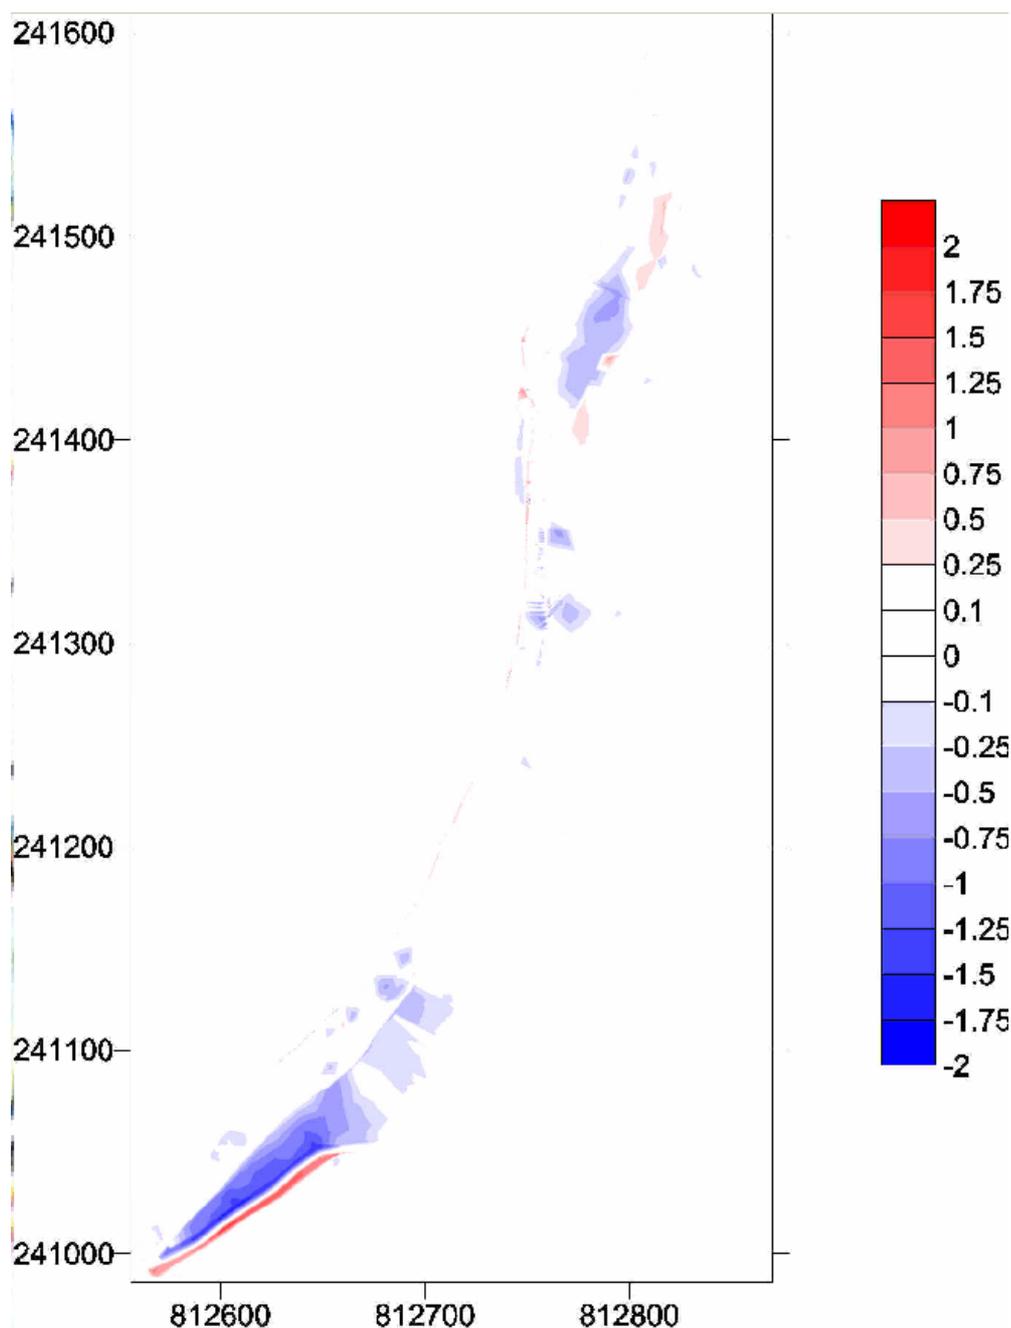
Figure 42 : Principe d'intervention au droit du hameau du Darut (en bleu : abaissement, en rouge confortement)

Sur le secteur, il est nécessaire de supprimer un atterrissement situé au niveau du Vieux Moulin et de suivre l'évolution des bancs pour s'assurer de l'efficacité des épis. En première analyse, 2 000 m³ de matériaux seront déplacés et 2 500 m³ retirés.

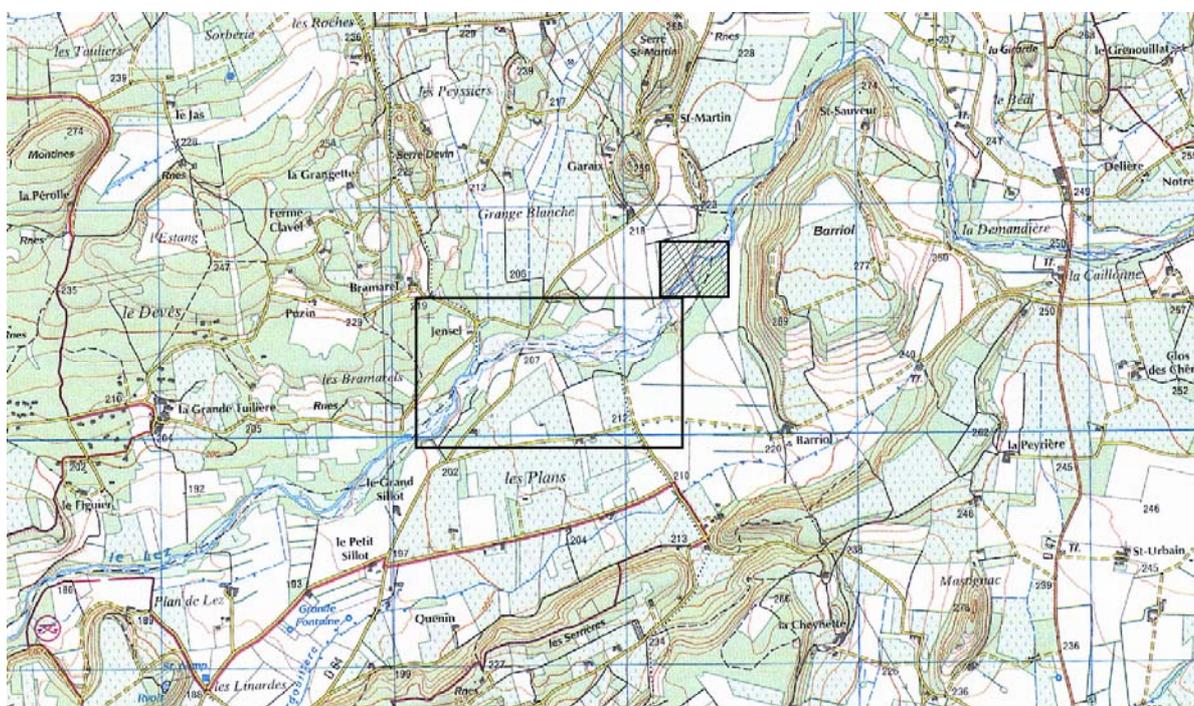
Figure 43 : Localisation de l'intervention au niveau du Grand Sillot.

La figure ci-avant présente la localisation de l'intervention et surtout présente en hachuré le site d'intervention où 4900 m³ de matériaux ont été retirés.

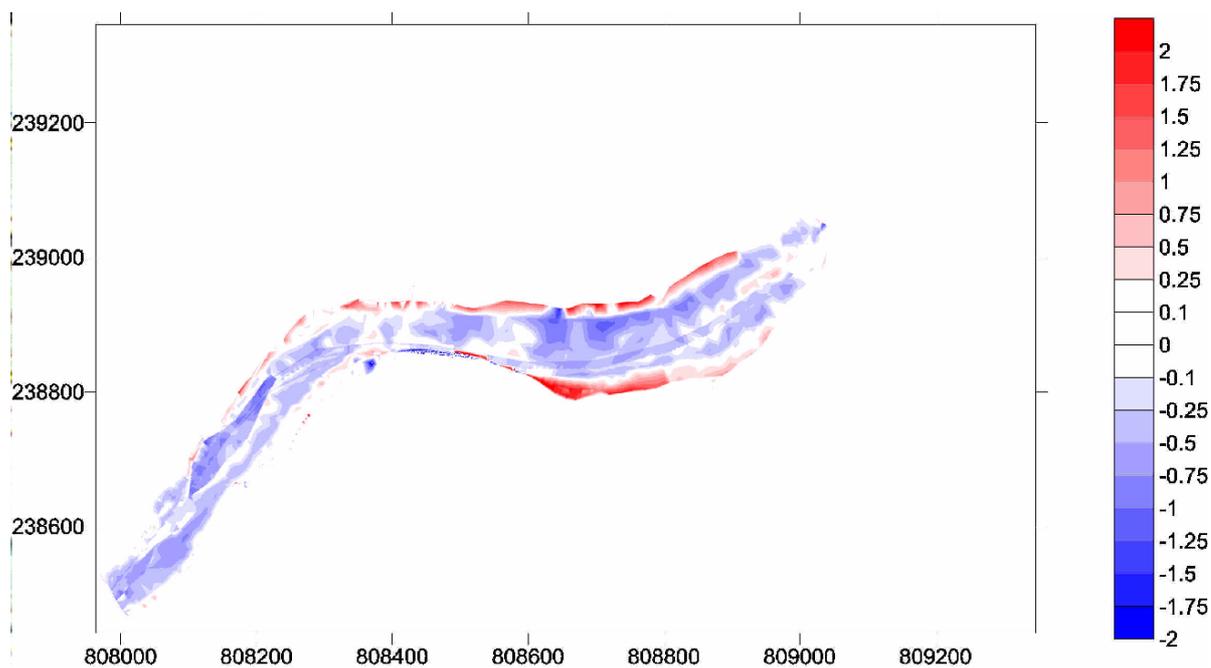
Les calculs de la dynamique sédimentaire nous permettent d'évaluer la tendance à l'engravement entre 3 000 et 6 000 m³. Le projet d'aménagement a pour objectif de favoriser l'écoulement des crues en créant un chenal principal d'écoulement. Pour ce faire, sur un linéaire de 1,5 km, il est proposé de réaliser un chenal de 20 m de large sur 1 m de profondeur. Le volume total concerné peut être évalué à 32 000 m³ : 17 000 m³ seraient déplacés et 15 000 m³ retirés.

Figure 44 : Principe d'intervention au droit du Grand Sillot (en bleu : abaissement, en rouge confortement)

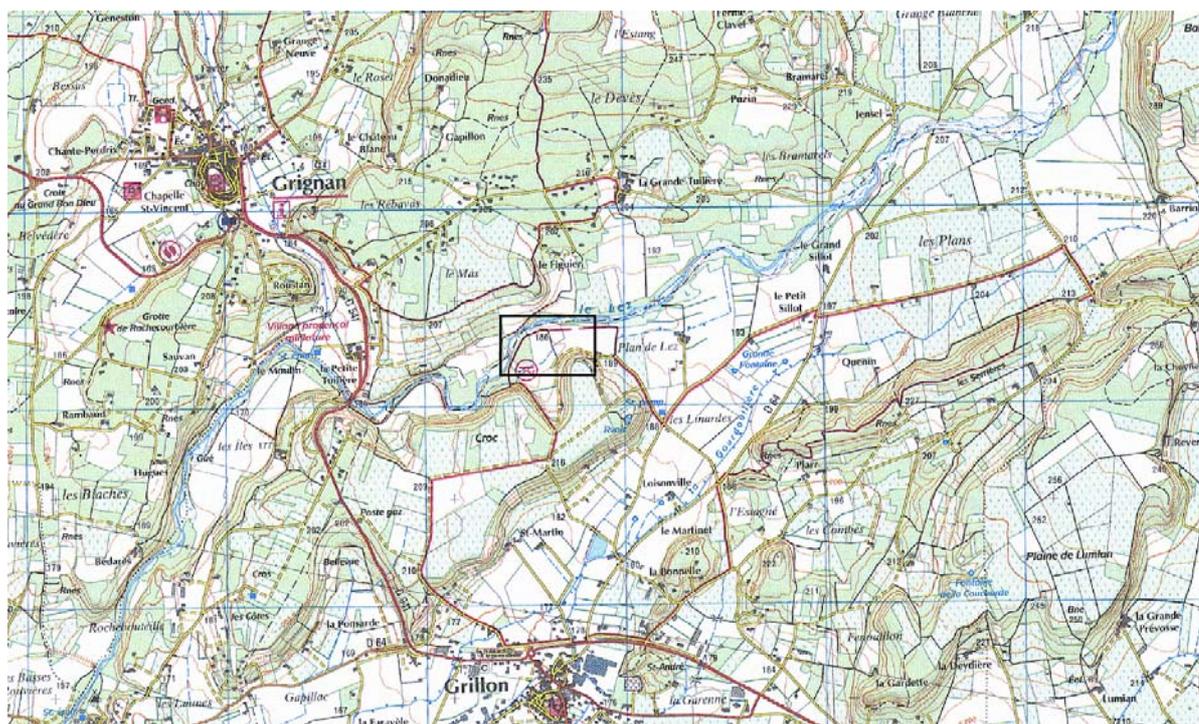
Il s'agit de limiter l'exhaussement du lit du Lez et de protéger un captage en rive droite.

Figure 45 : Localisation de l'intervention au niveau du lieu-dit Jean Abel.

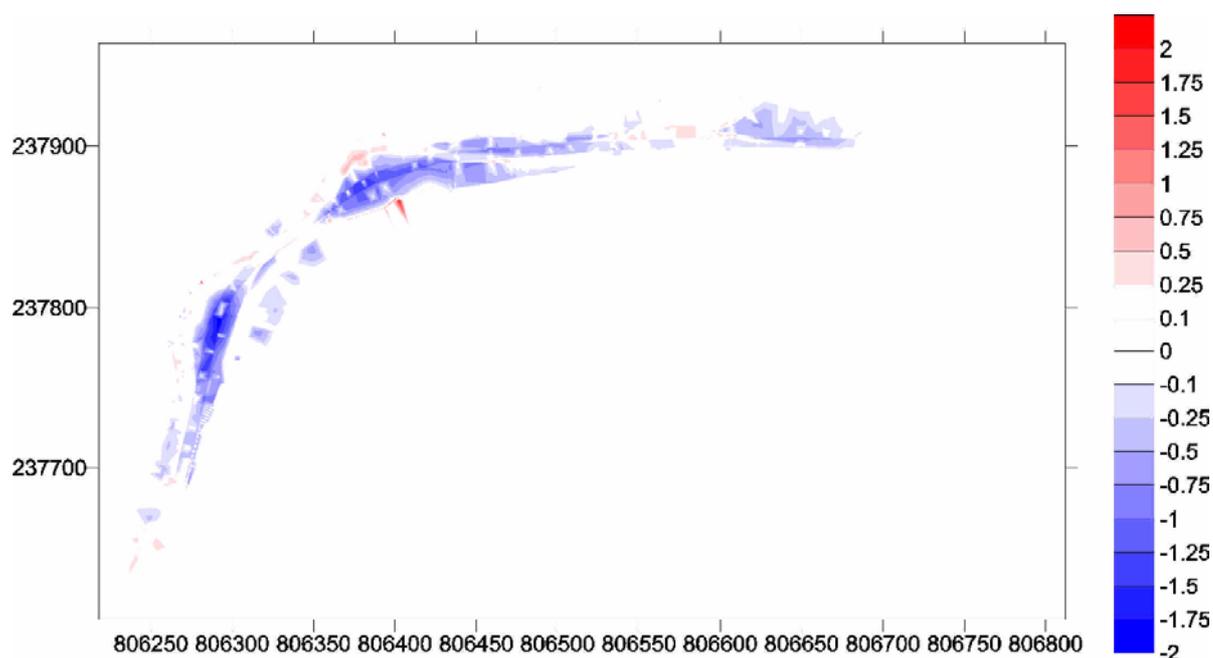
Pour atteindre l'objectif, il est proposé de déplacer 1000 m³ de matériaux et d'en retirer 3500 m³.

Figure 46 : Principe d'intervention au niveau du lieu-dit Jean Abel (en bleu : abaissement, en rouge confortement)

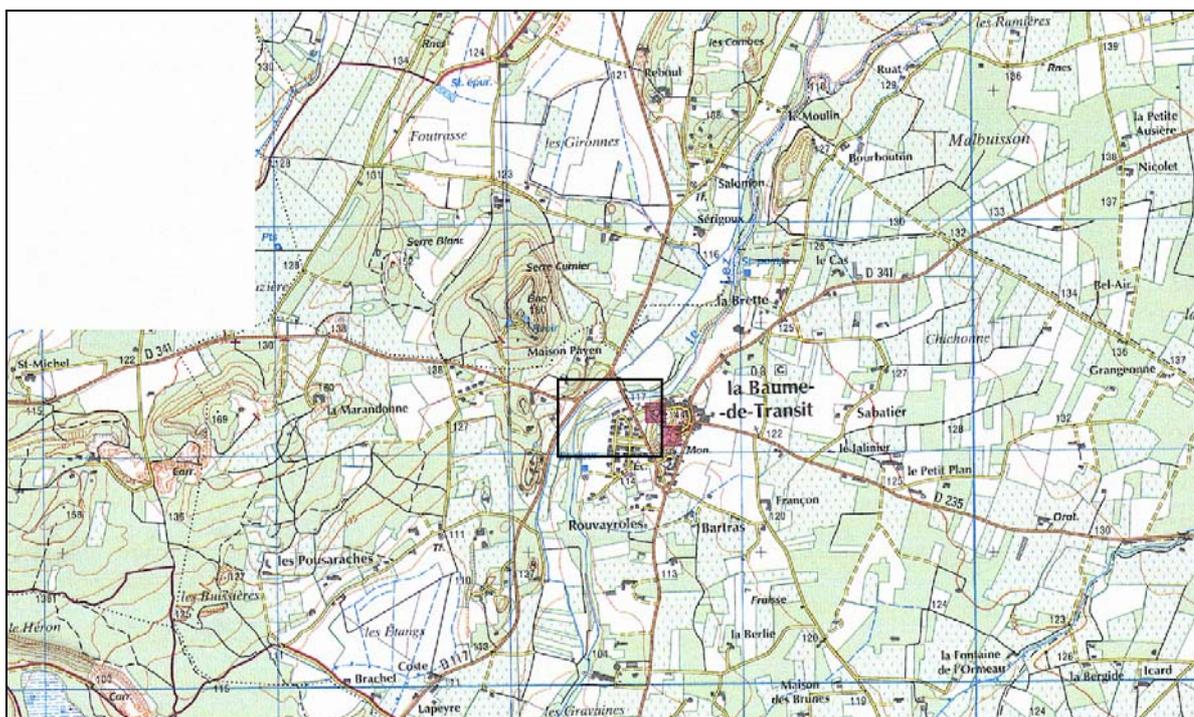
Actuellement, des atterrissements existent en rive droite qui risquent de déporter les écoulements vers la digue de la Baume de Transit.

Cette zone présente un faciès favorable à l'engraissement (6 cm/an environ 4500 m³ sur 2 km). Le retrait de 4000 m³ de matériaux apparaît intéressant à envisager.

Figure 47 : Localisation de l'intervention au niveau de la Baume de Transit.

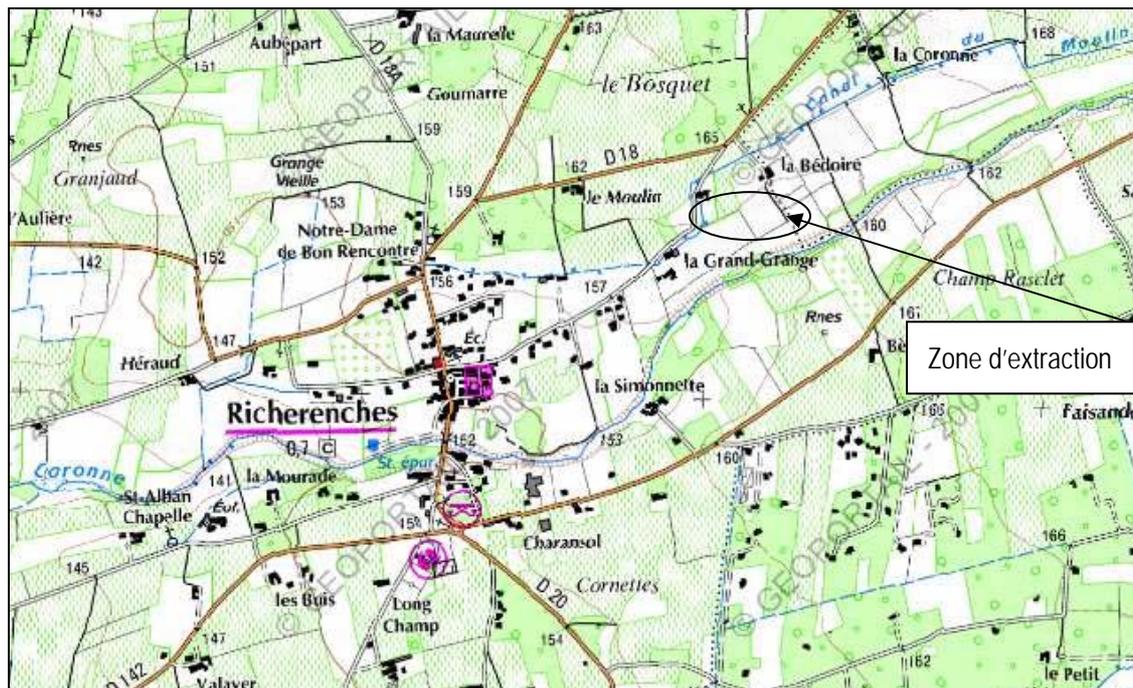
En amont du gué et suite aux aménagements du syndicat, il existe une zone « naturelle » de dépôt (par élargissement brusque). Notre intervention vise à retirer un millier de m³ afin de disposer de ce volume par temps de crue et limiter l'exhaussement du lit plus en aval.

Figure 48 : Localisation de l'intervention au niveau du lieu-dit Grande Grange.

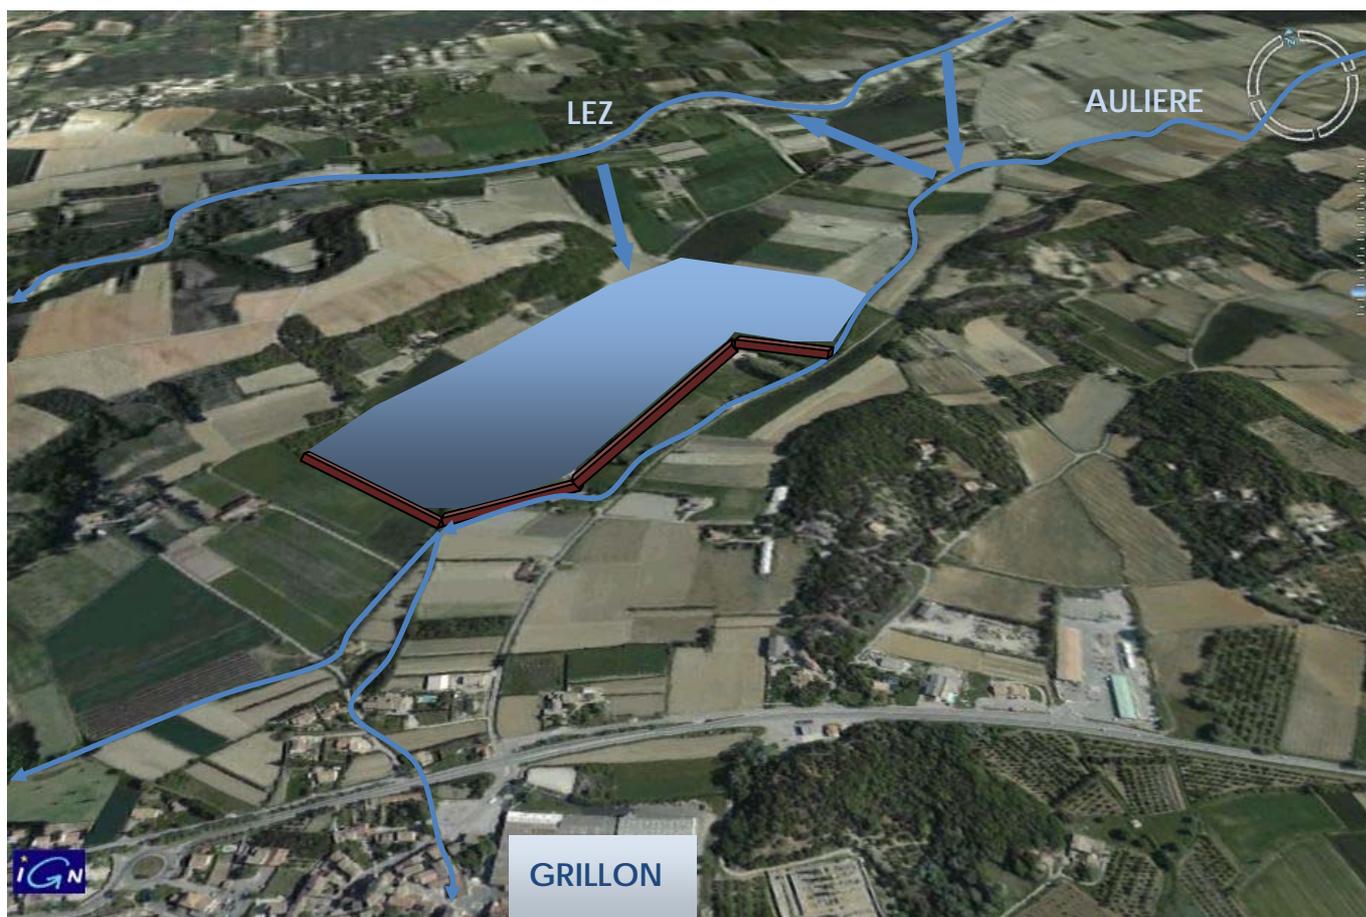
Cet aménagement concerne les secteurs de Loisonville et de St-Martin, situés à l'amont du village. L'endiguement s'effectuerait avant la séparation de l'Aulière en deux branches : le canal de Grillon et la Gourdoulière.

Figure 49 : Localisation de l'aménagement, source Géoportail 3D

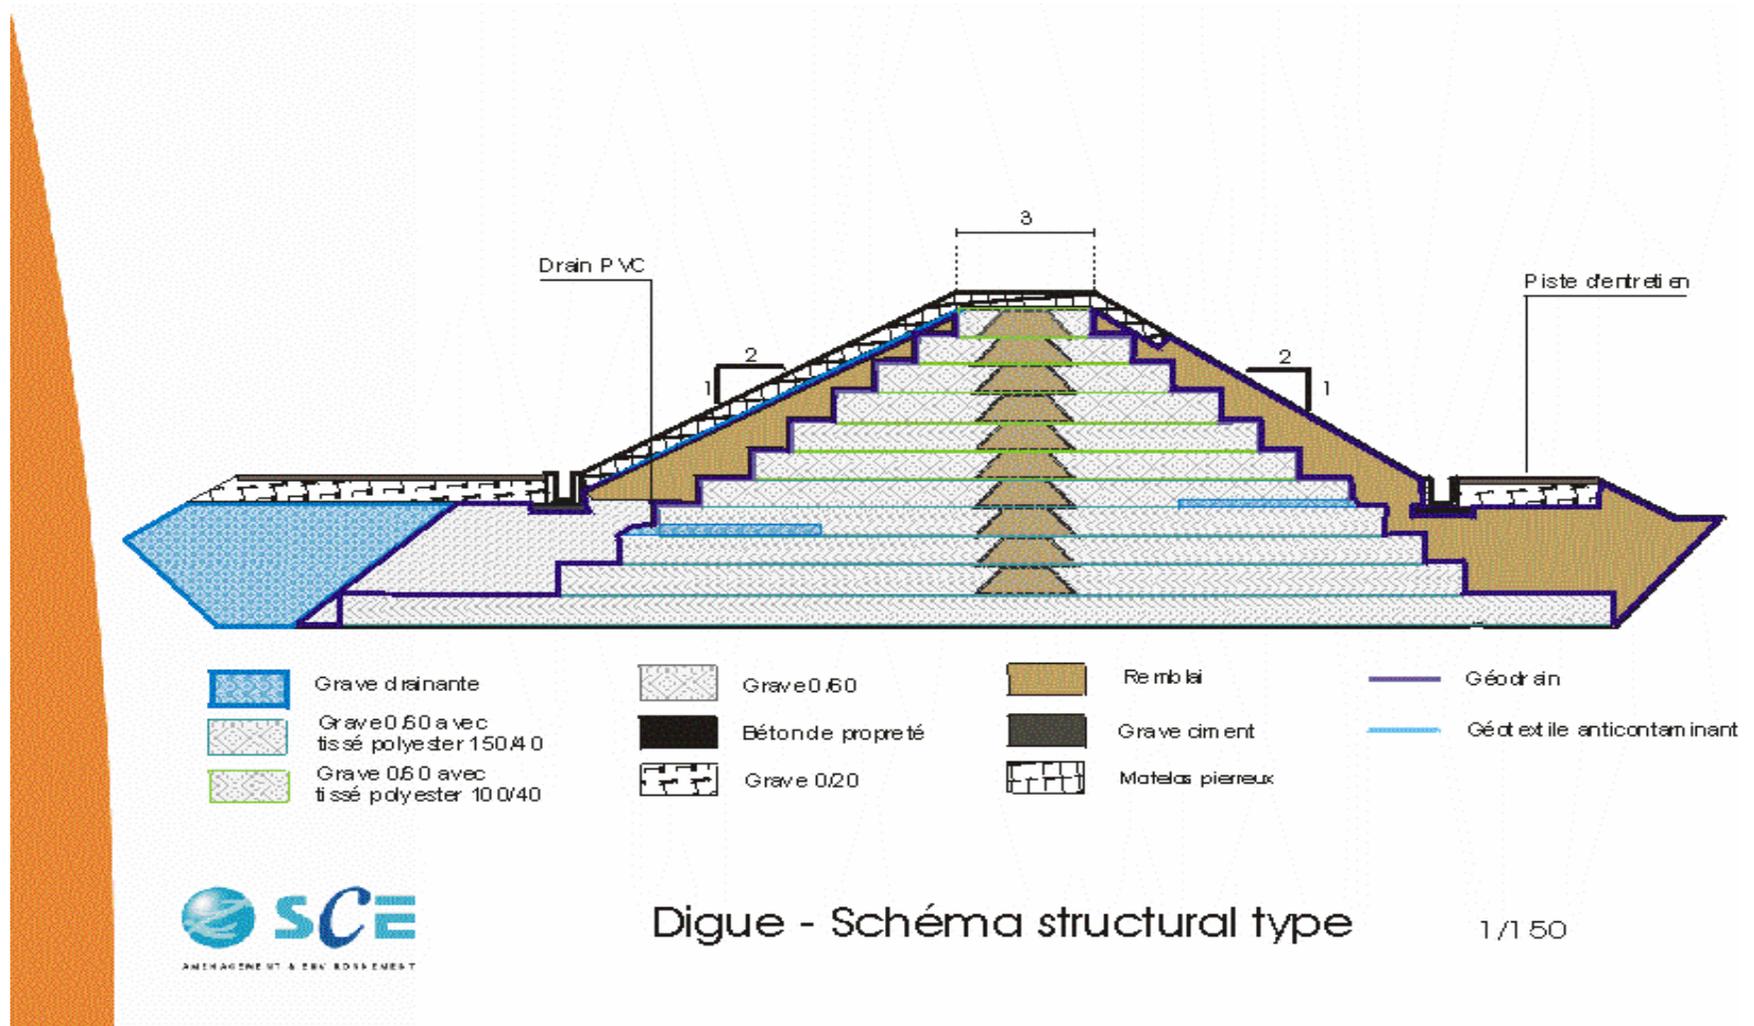
Le principe de construction de ces digues (digues et déversoirs pour les bassins d'écrêtement) est joint ci-après. Pour chaque aménagement, les hauteurs de digue et linéaires ont été adaptées.

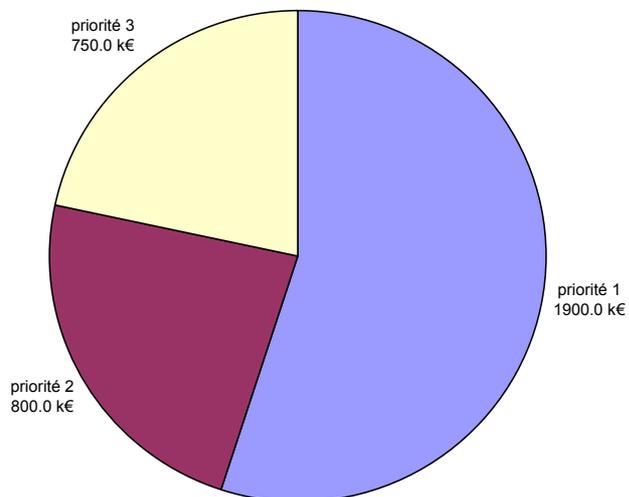
Figure 50 : Programme spécifique de protection de berges et de restauration d'ouvrages : Répartition financière des investissements par priorité.
