SYNDICAT MIXTE DU BASSIN
VERSANT DU LEZ

Etude
complémentaire au
SPERA
Bassin Versant
du Lez

RAPPORT
FINAL

Février 2008

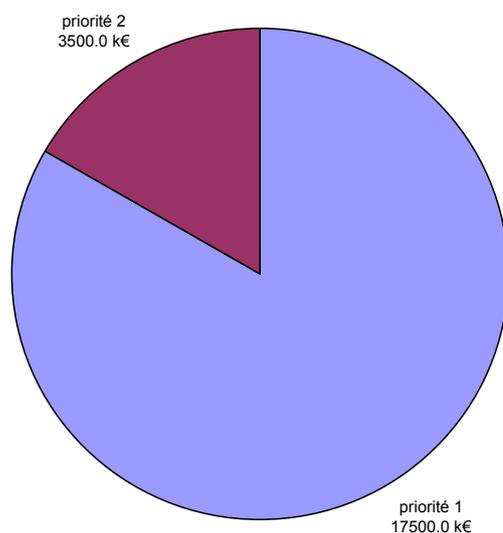
Figure 51 : Programme spécifique d'aménagement de champ d'expansion de crue : Répartition financière des investissements par priorité.

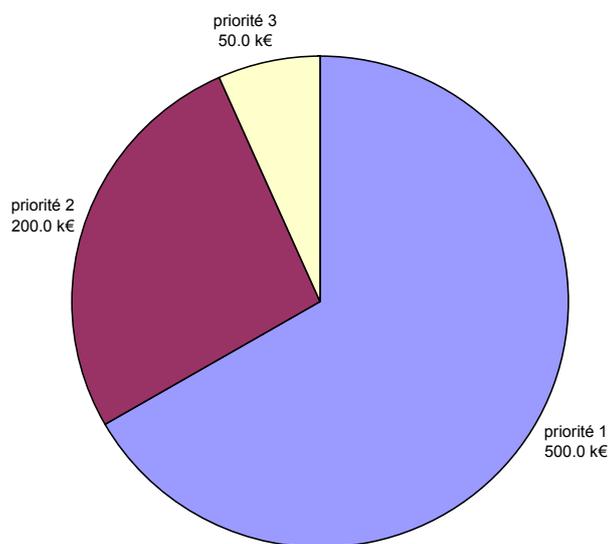
Figure 52 : Programme spécifique pour gestion des matériaux : Répartition financière des investissements par priorité
