**Syndicat Mixte d'Aménagement de la Bléone (SMAB)**

**TRAVAUX D'AMENAGEMENT DES QUATRE SEUILS  
TRANSVERSAUX SUR LA BLEONE  
A DIGNE LES BAINS**

**DOSSIER D'AUTORISATION UNIQUE ET D'ENQUETE PUBLIQUE**

**ETUDE D'IMPACT**

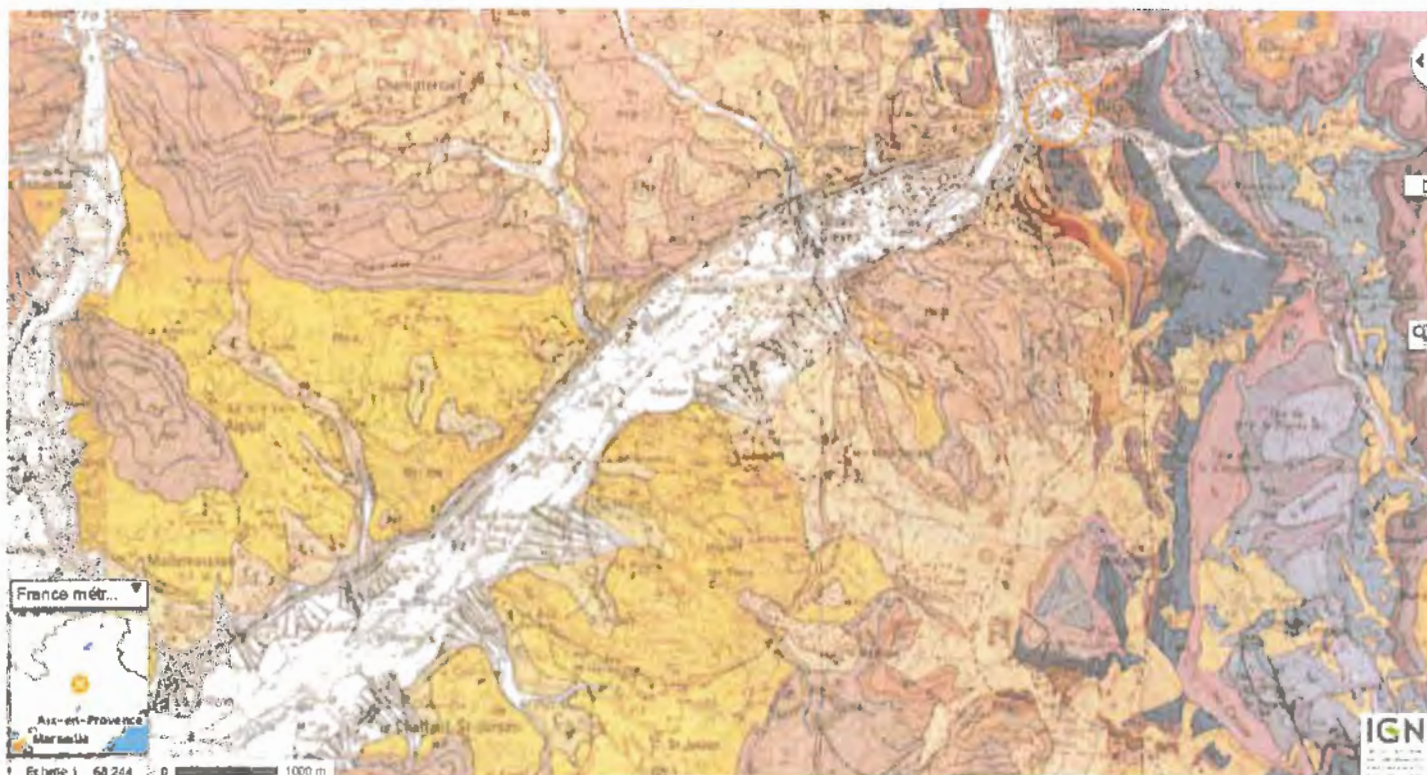
Figure 6 : Extrait de la carte géologique (source : Géoportail)

D'un point de vue des formations superficielles, l'ensemble de la zone de travaux se trouve dans les alluvions récentes de la Bléone (Fz sur la carte géologique jointe ci-après).

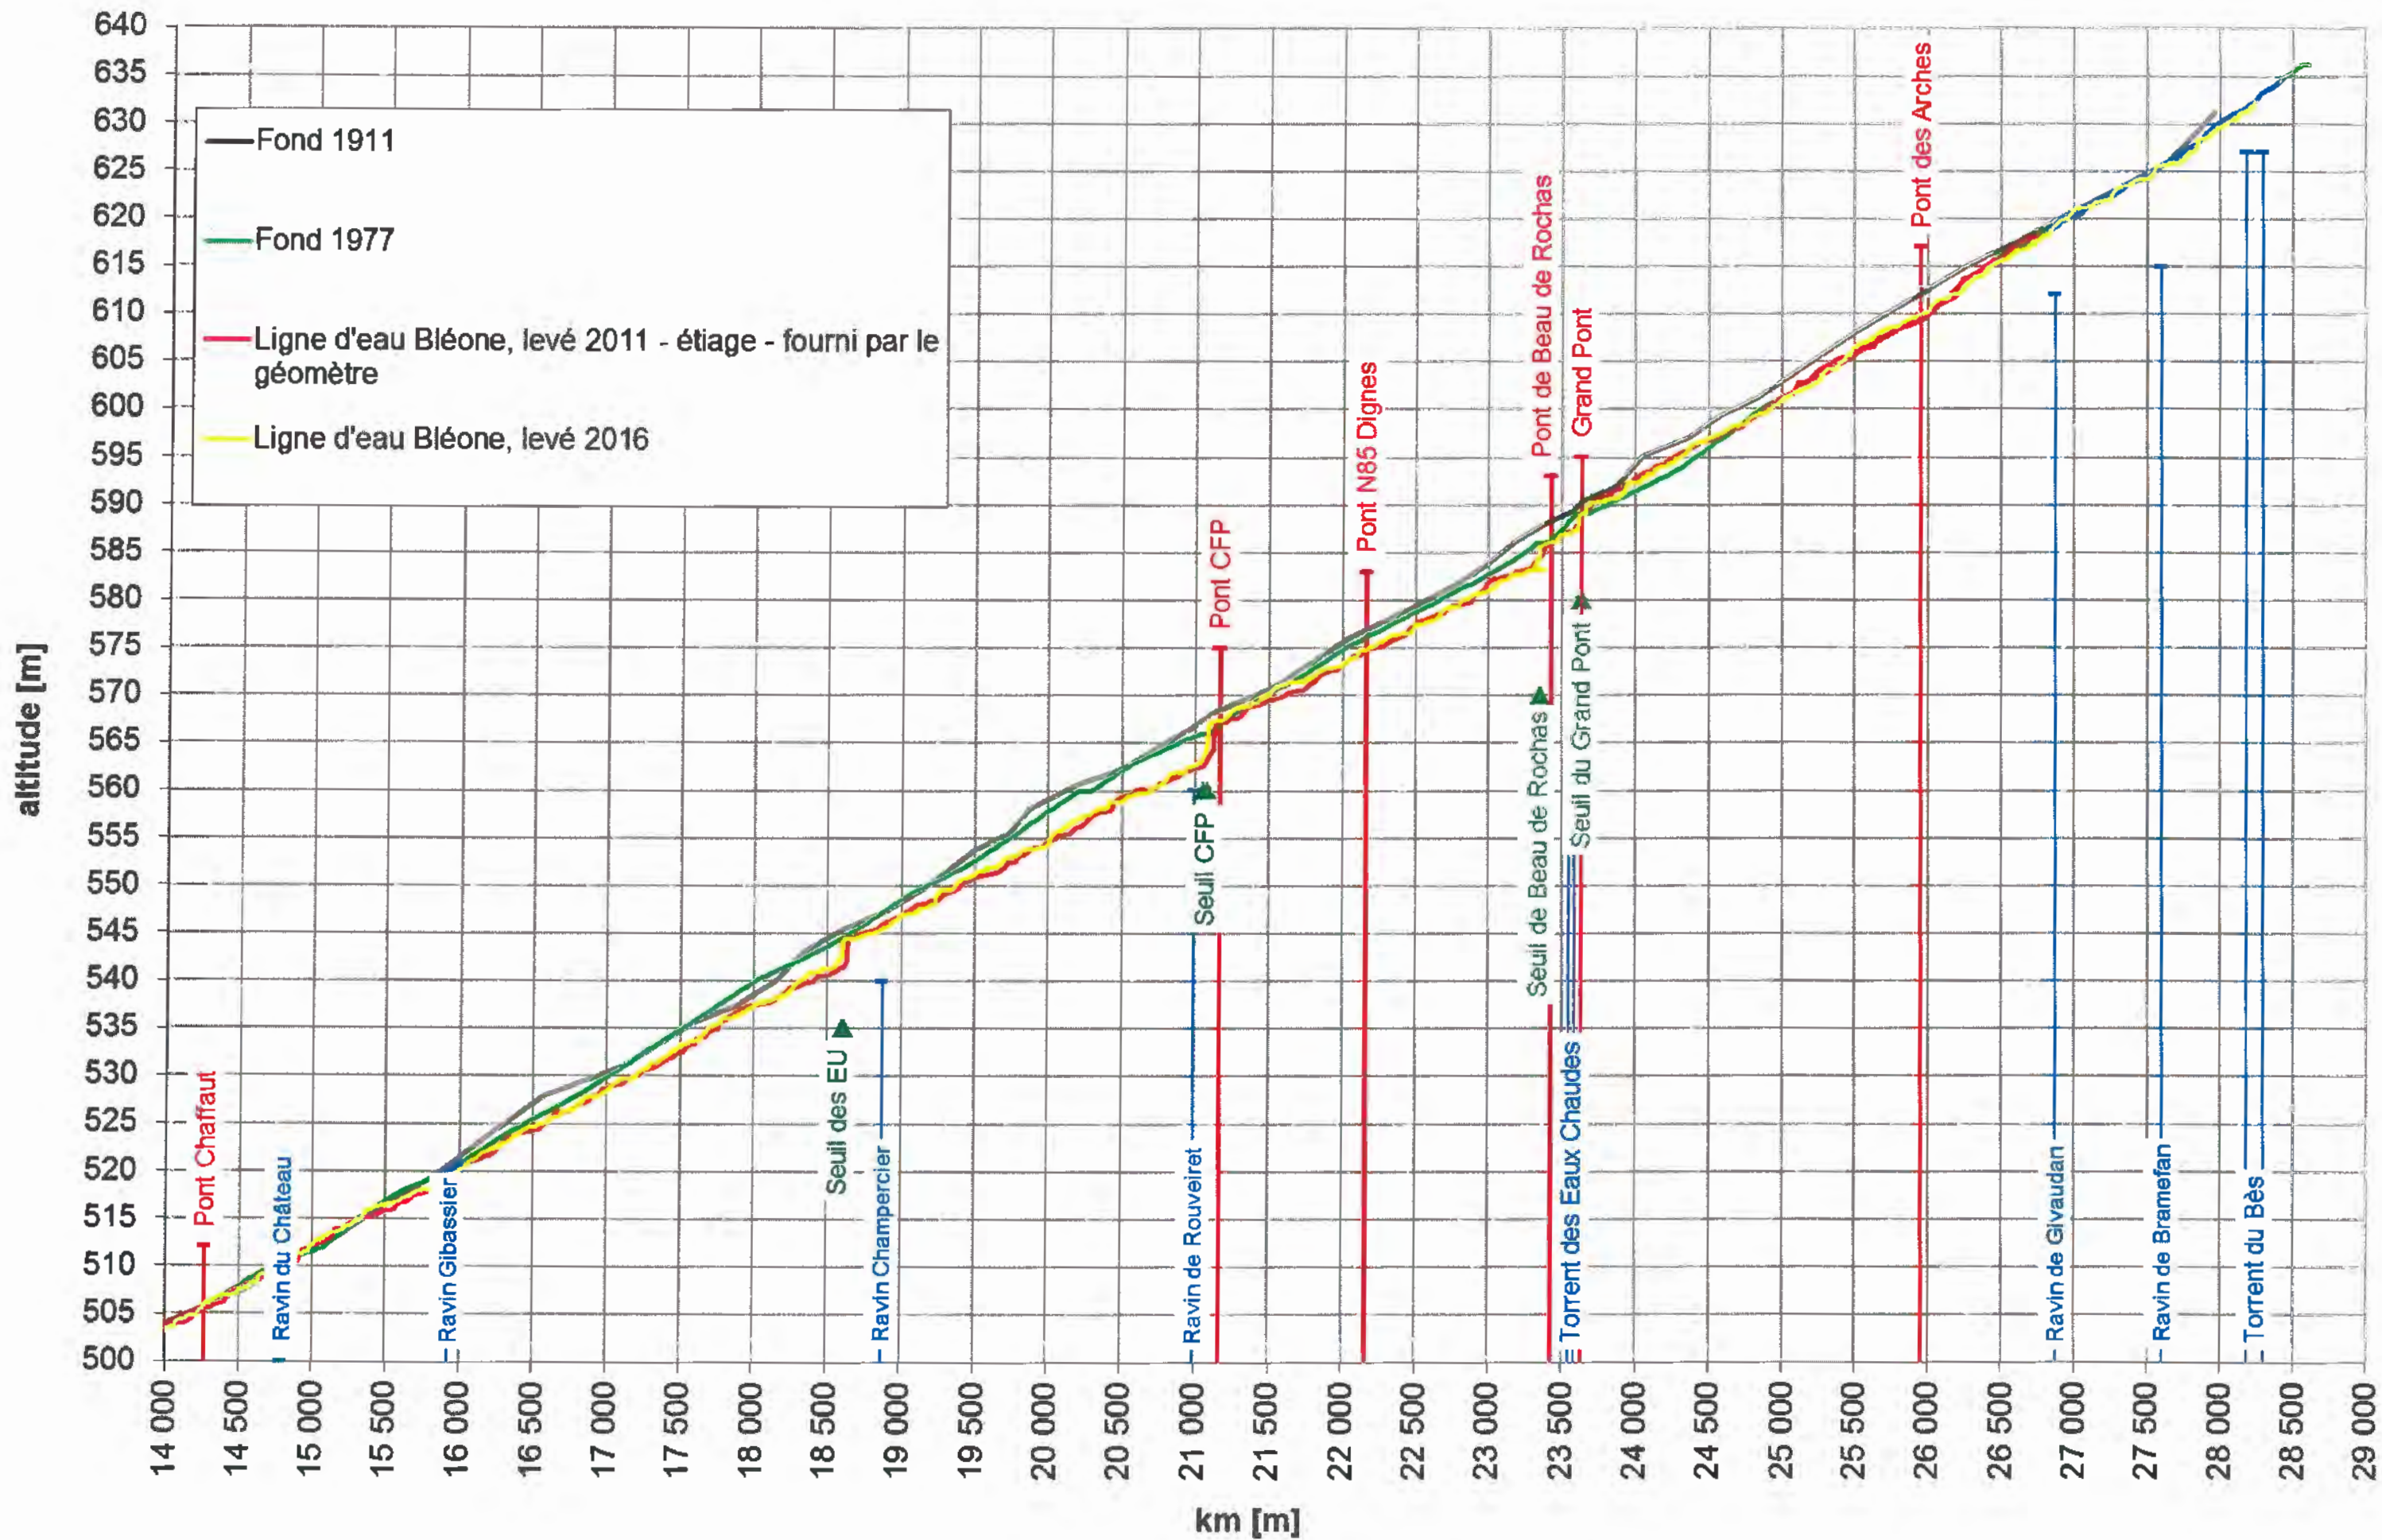
Figure 18a et b : Comparaison des profils en long historiques de la Bléone (1911, 1977 et 2011)

Cette tendance à l'incision s'est considérablement aggravée après 1977 notamment à l'amont du pont du Chaffaut puisque le profil de 2011 est plus bas. Les effets cumulés des extractions et de la construction des seuils sont notables. A l'aval du pont du Chaffaut, le profil tend à se lisser depuis 1977 (comblement des zones très déficitaires). On notera qu'à l'amont du Grand Pont, le lit de 1977 semblait plus bas qu'en 2011 ; rappelons qu'une des piles du Grand pont s'est affaissé en 1974 ce qui a conduit l'Etat à construire le seuil actuel.

Enfin, on constate que les fonds entre 2011 et 2016 ont globalement peu évolués jusqu'à la confluence des Duyes (superposition des lignes rouge et jaune). En aval des Duyes, les zones déficitaires tendent lentement à se combler même si l'évolution n'est pas spectaculaire.

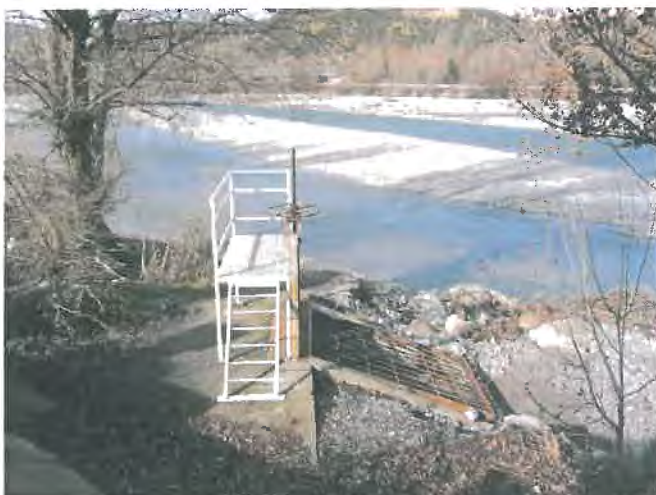
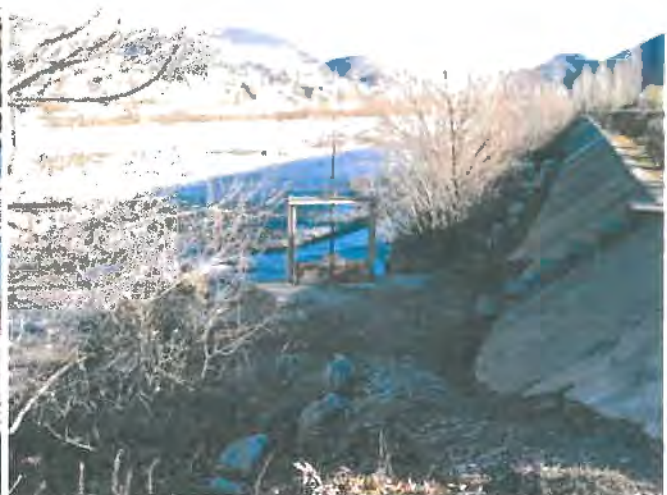
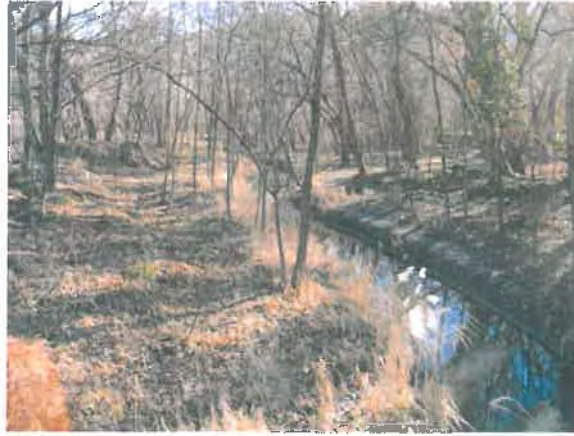
⇒ **La prise d'eau du canal de la plaine de Gaubert** qui se trouve intégrée à la digue du plan d'eau des Ferréols directement en amont du pont des CFP.

L'ASA dispose d'un droit d'eau de 700 Vs.

Le volume annuellement prélevé est d'environ 6 859 000 m<sup>3</sup>/an.

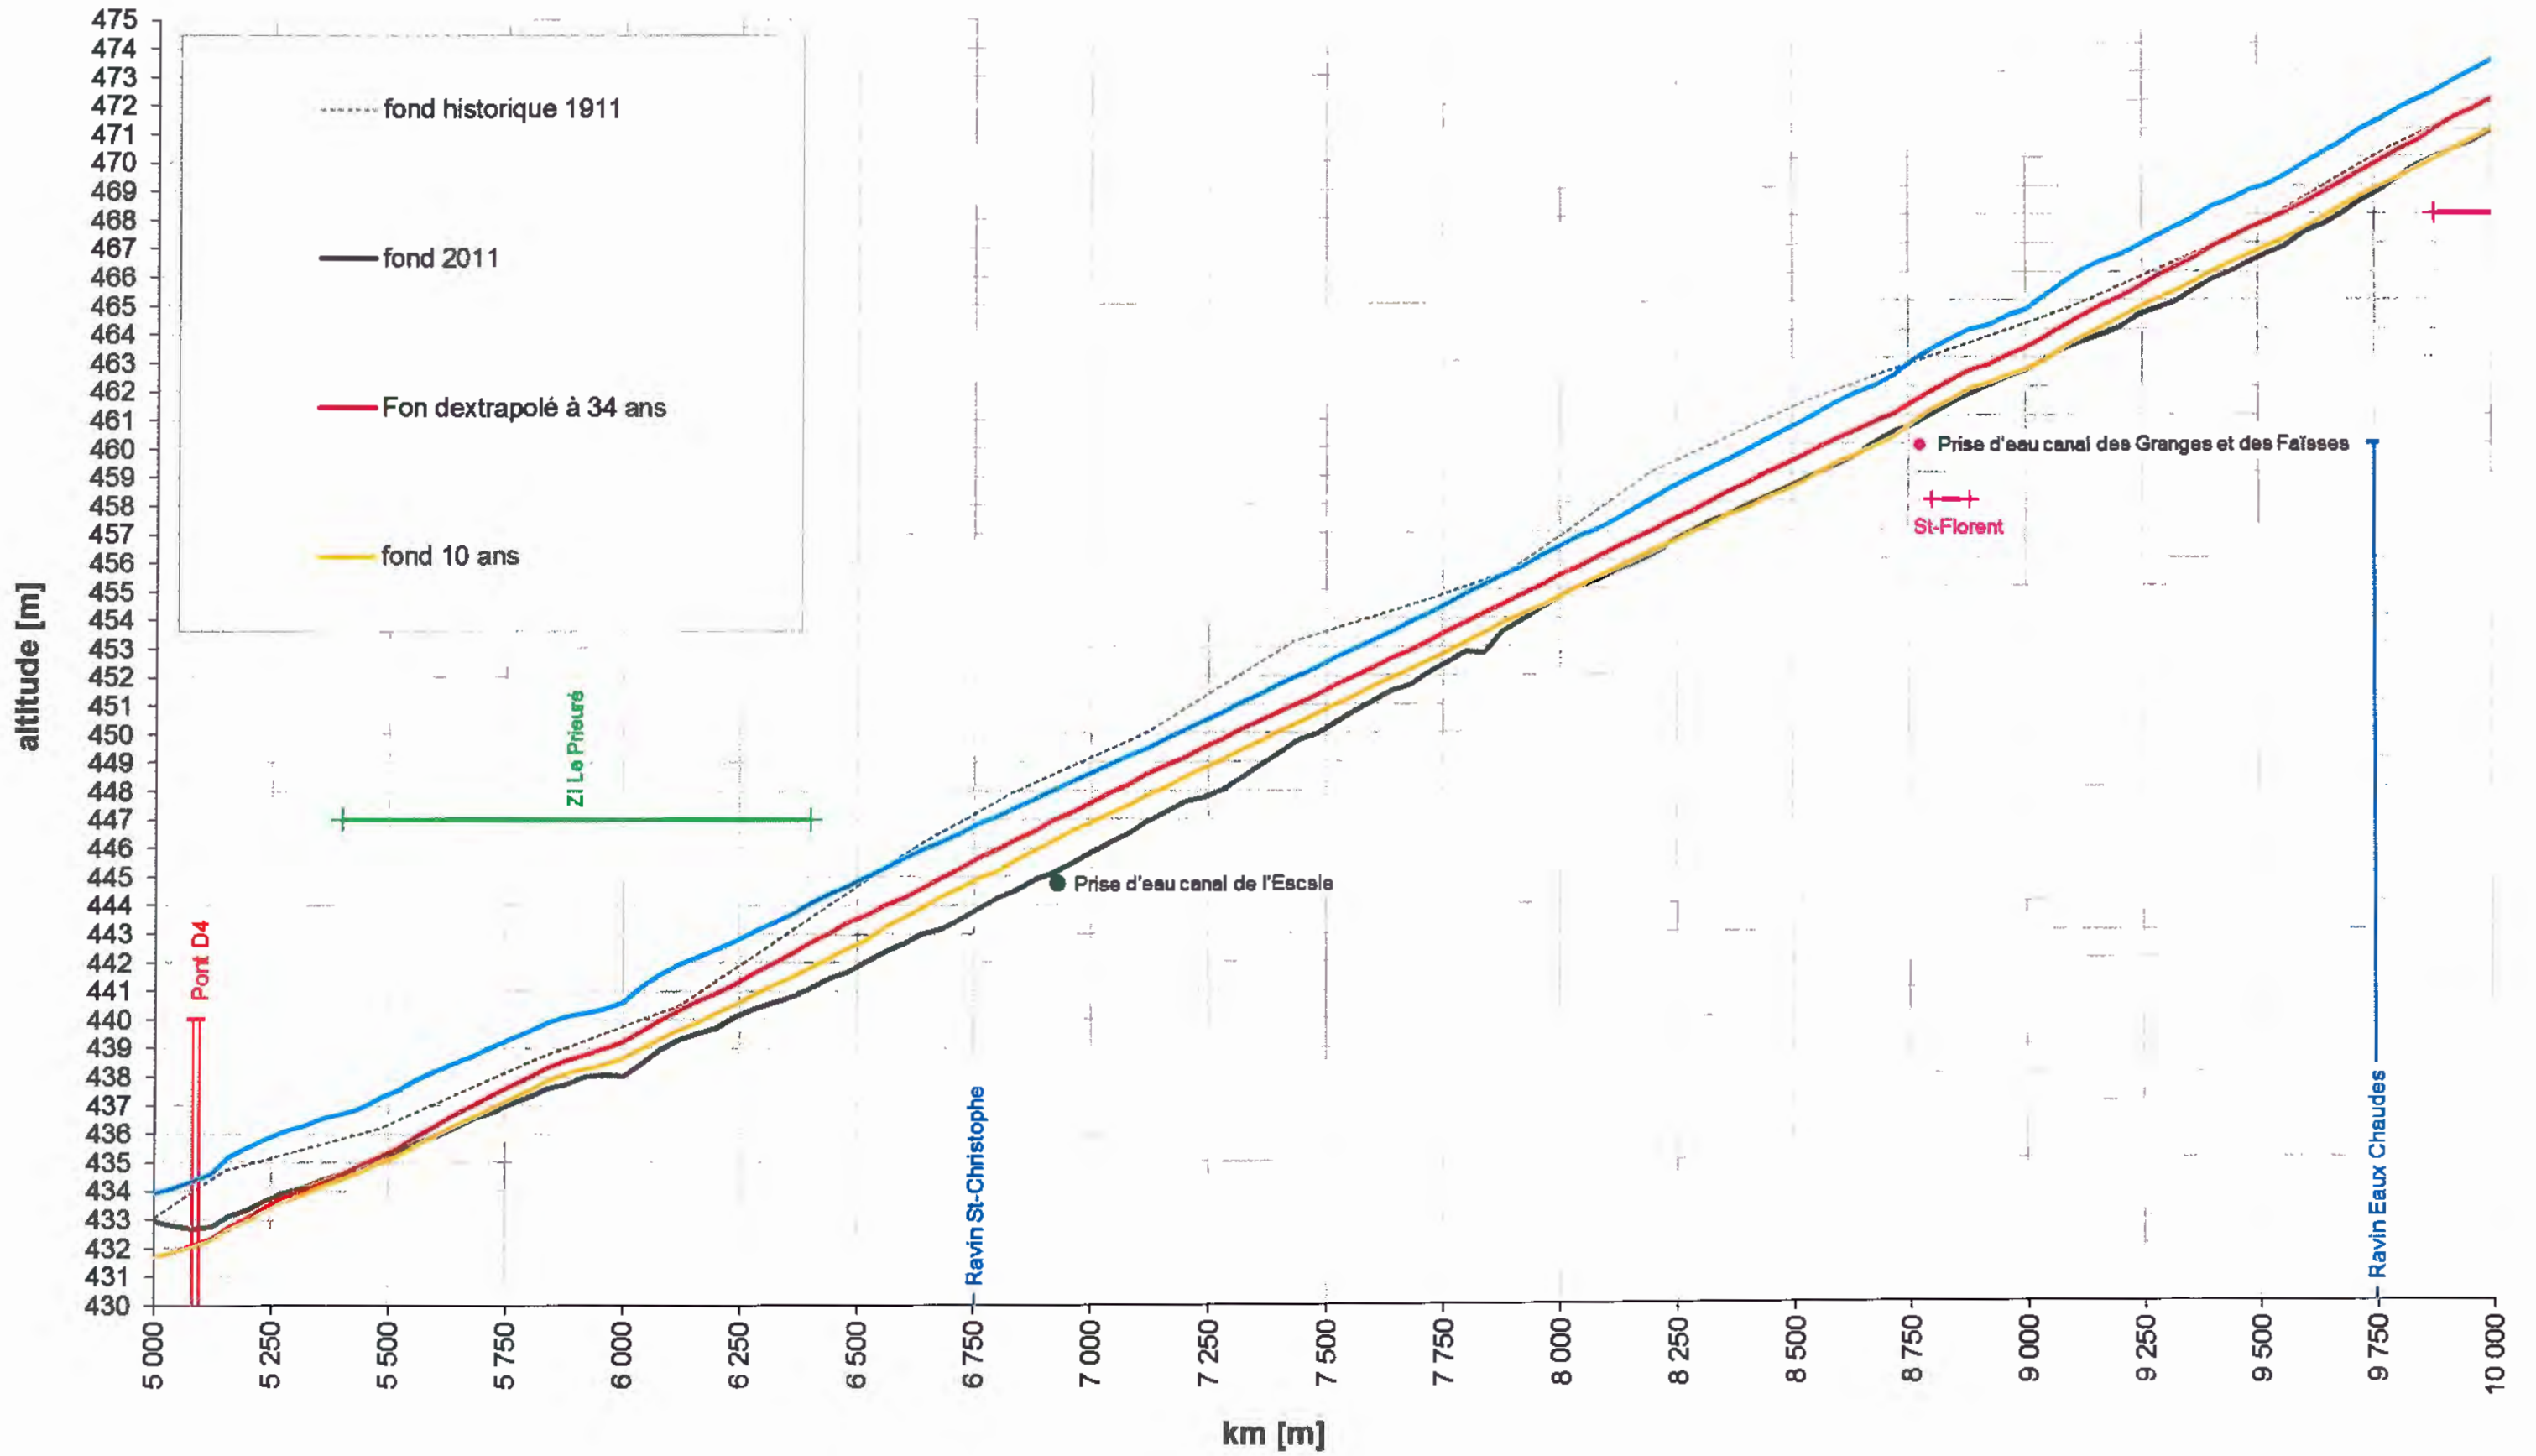
Figure 43 : Evolution des altimétries du fond de la Bléone à 10 et 34 ans entre Digne et la Durance

Repère	PM	Situation actuelle côte moyenne du lit	Situation à 10 ans		Situation à 34 ans	
				Côte moyenne	Différence état actuel	Côte moyenne	Différence état actuel
SECTEUR INFLUENCES PAR L'AMENAGEMENT DES SEUILS	Pont des Arches	25800	609.57	610.02	+0.45	610.53	+0.96
	Palais des congrès	24600	598.63	598.56	-0.07	598.77	+0.14
	Confluence Mardaric	23760	591.31	590.22	-1.09	590.28	-1.03
	Amont immédiat Grand Pont	23680	590.67	589.62	-1.05	589.65	-1.02
	Aval immédiat Grand Pont	23630	589.00	589.05	+0.05	589.05	+0.05
	Confluence Eaux Chaudes	23560	588.50	588.03	-0.47	587.96	-0.54
	Pont BDR	23360	586.53	586.03	-0.50	586.08	-0.45
	Amont immédiat du seuil BDR	23320	585.60	585.65	+0.05	584.64	-0.96
	Aval immédiat du seuil BDR	23280	584.72	585.05	+0.33	583.91	-0.81
	Ecole des Ferréols	22880	581.45	581.86	+0.41	581.63	+0.18
	Amont du centre de secours (fin de la digue de la Sèbe)	22400	577.72	577.42	-0.3	577.46	-0.26

Une comparaison des fonds avant et après travaux a été réalisée. Pour ne pas alourdir le dossier, ces résultats sont présentés à la figure 43 et au tableau 45 du paragraphe 1.1.1. du chapitre 4 de la présente pièce

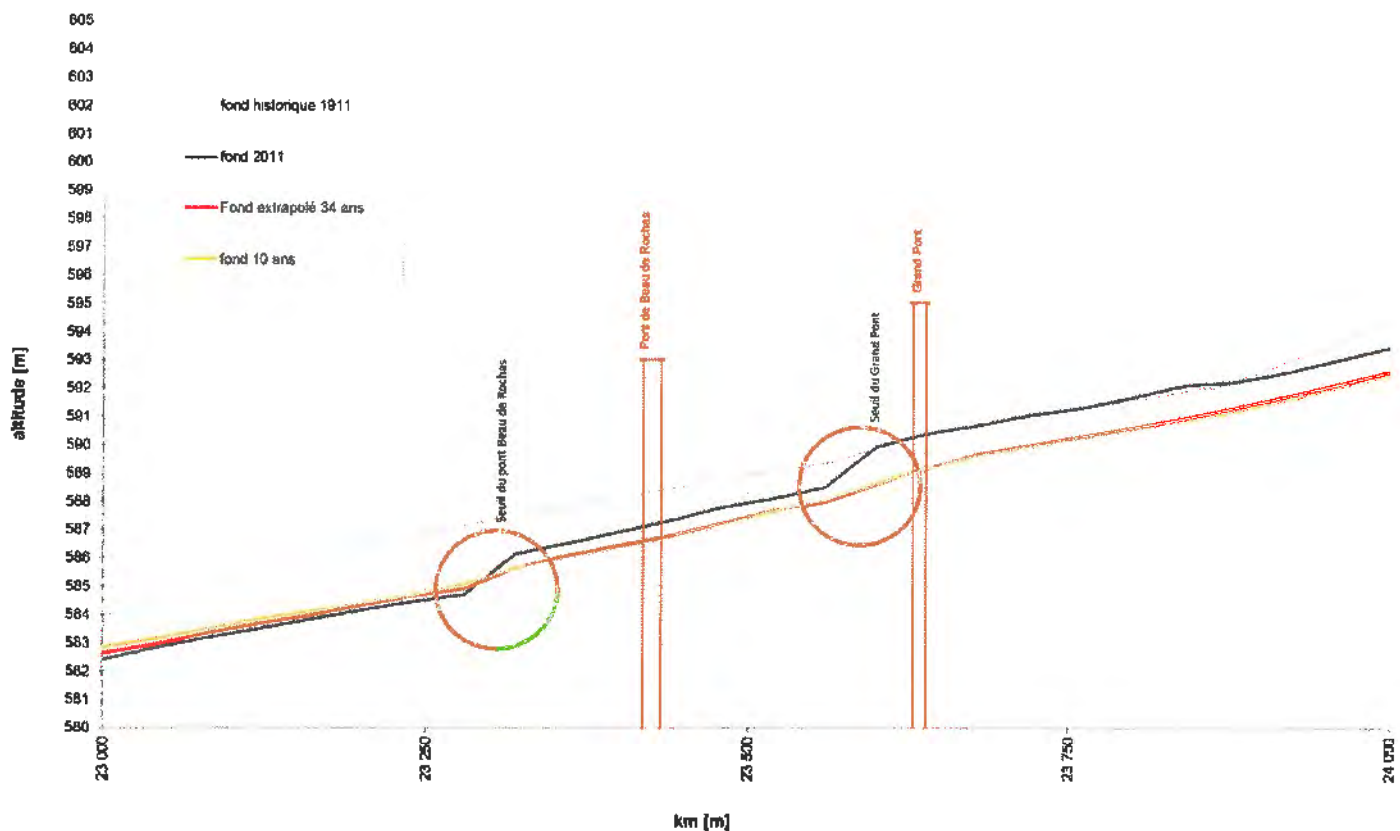
D'un point de vue biologique, la continuité amont/aval sera rétablie, de manière certaine, au droit des deux seuils arasés (pont des CFP et canalisation des eaux usées). Sur les seuils amont simplement abaissés (Grand pont et pont BDR), les modélisations hydrauliques, portant sur les fonds de lit moyens, mettent en évidence un ennoisement complet des ouvrages (voir figure ci-dessous) ; c'est-à-dire que 10 ans et 34 ans après les travaux, les seuils devraient être recouverts par les sédiments et donc entièrement franchissable pour la faune piscicole.

Figure 44 : Profil en long de la Bléone au droit des seuils du Grand pont et du pont BDR après travaux

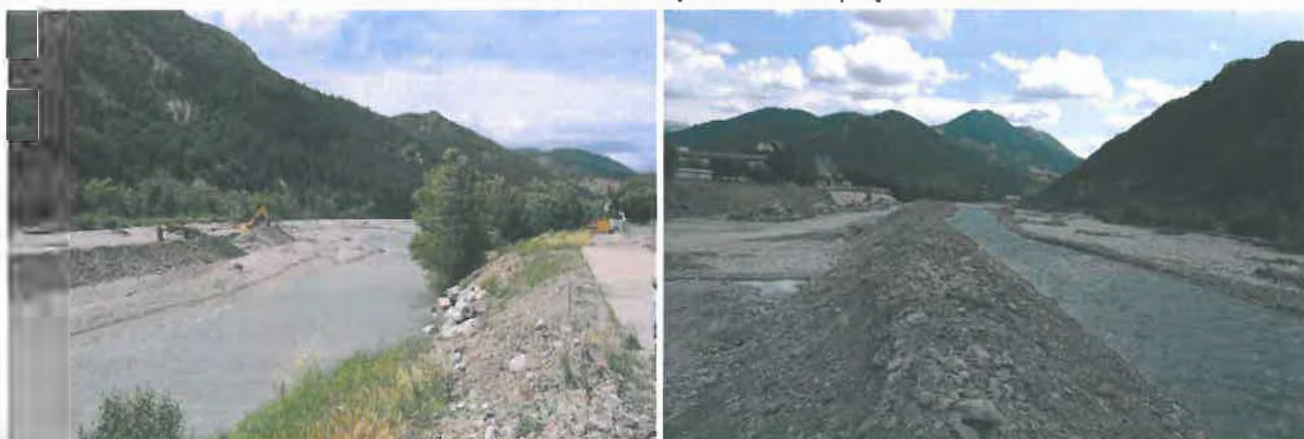
*Terrassement et mise en eau d'un chenal de déviation de la Bléone dans le cadre du chantier de confortement de la digue des Epinettes à Digne les Bains (SMAB, 2013)*

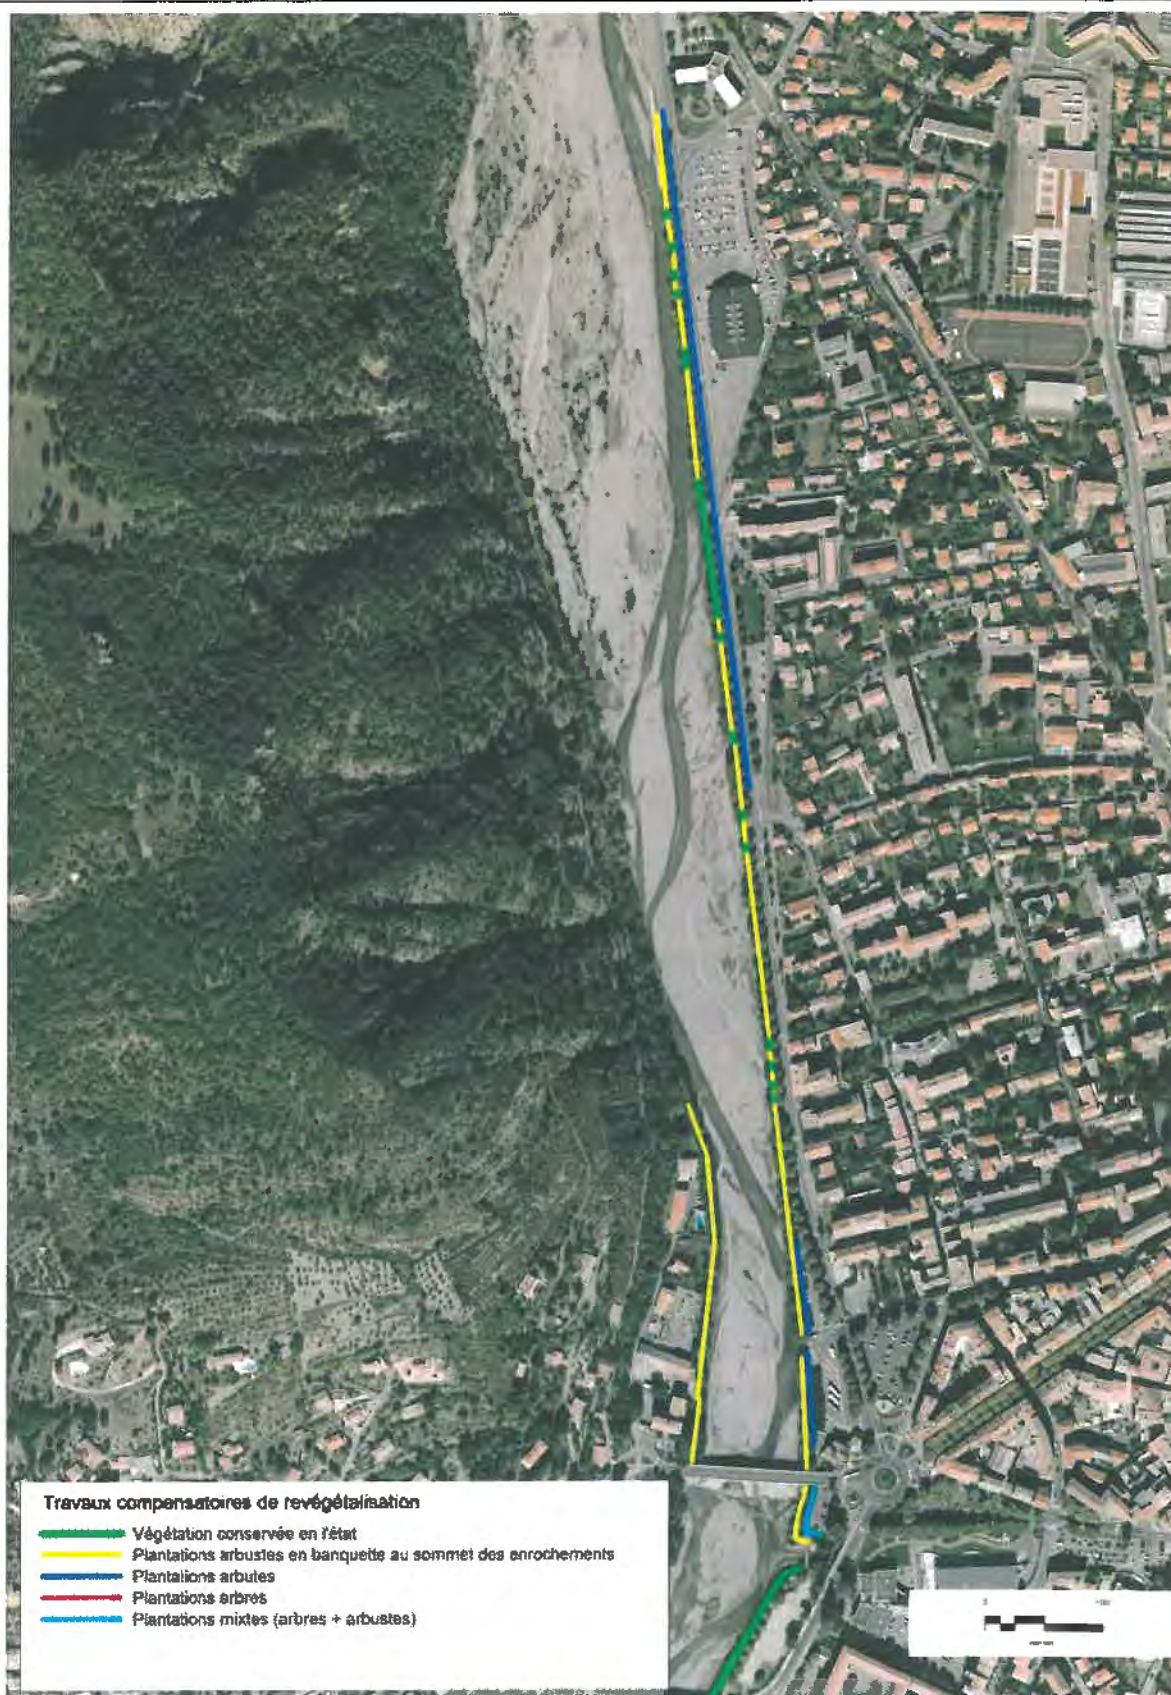
**Rive gauche – Entre la piste d'examen du permis moto et la rue des Cabanons :** Renforcement du linéaire existant en retrait de digue par plantations d'arbustes, en massifs discontinus, dans l'alignement des platanes. Végétalisation par plantations d'arbustes le long du parking amont de la gare routière. Végétalisation par plantations d'arbustes à proximité de la gare routière et de plantations mixtes au droit du parking sous l'office du tourisme.

**Rive droite :** La végétation en place derrière la digue sera conservée. En dehors de la végétalisation arbustive du haut de l'enrochement, pas de replantation prévue (manque de place).

*Travaux de végétalisation possibles (Zone 1 – Grand Pont)*

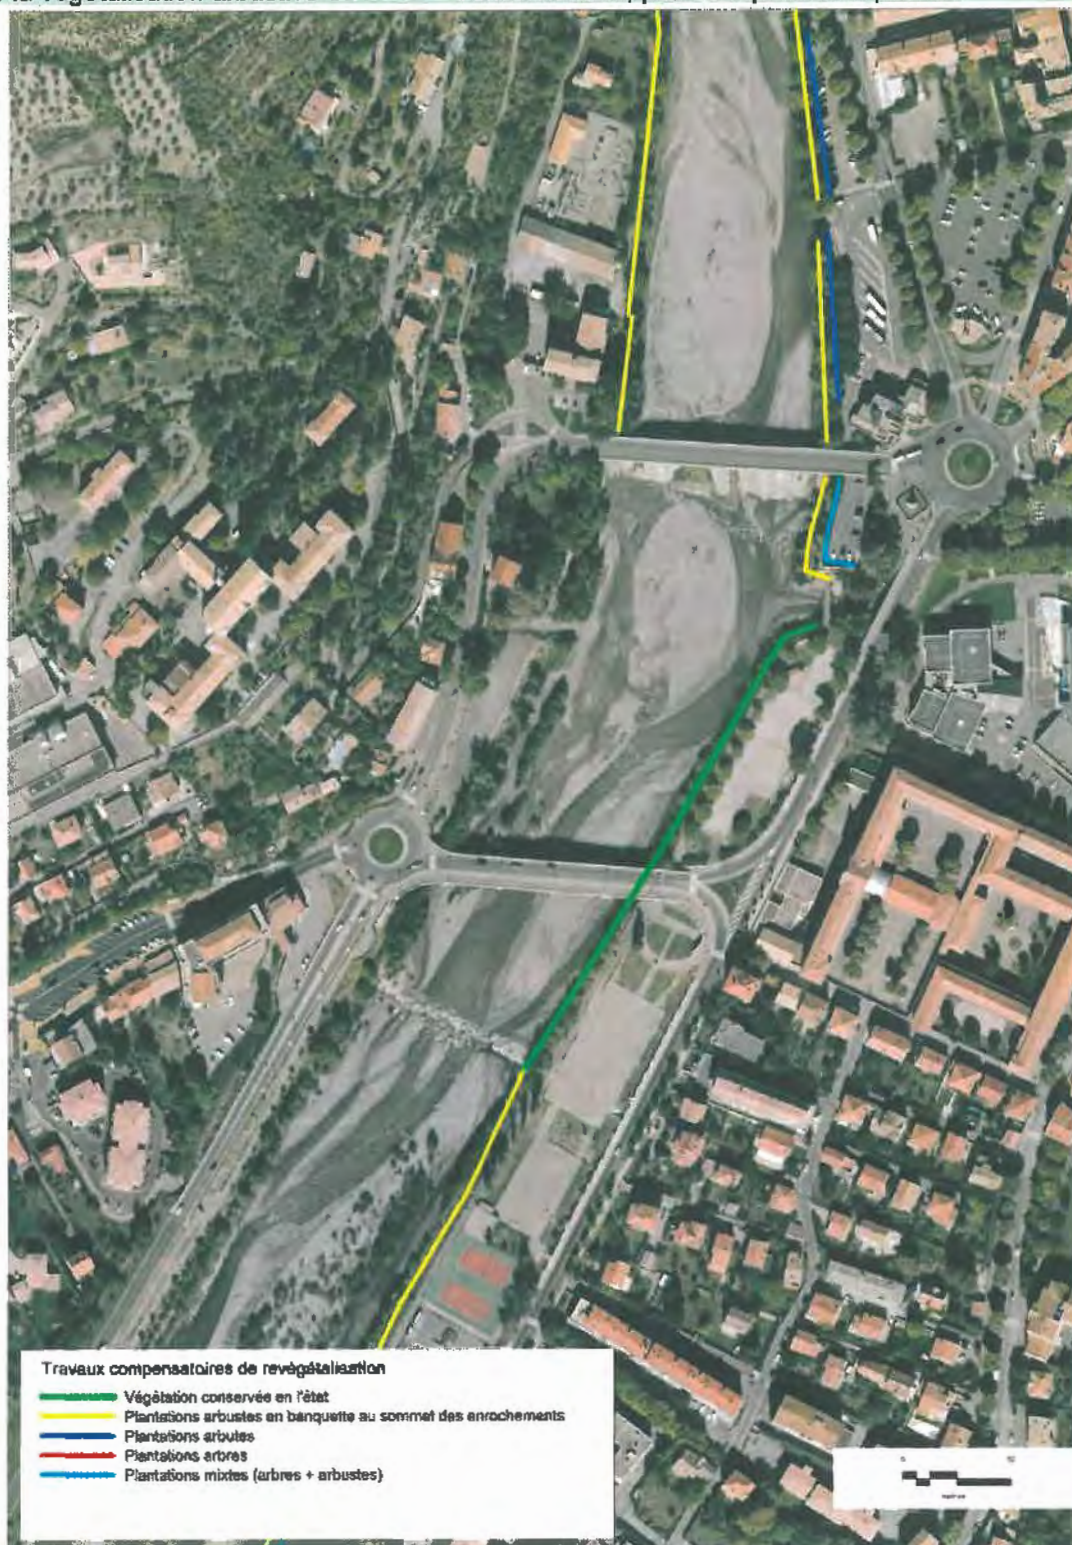
**Rive gauche :** La végétation en place sera conservée puis le projet a été modifié (blocs béton conservés). En dehors de la végétalisation arbustive du haut de l'enrochement, pas de replantation prévue.

*Travaux de végétalisation possibles (Zone 2 – Beau de Rochas)*

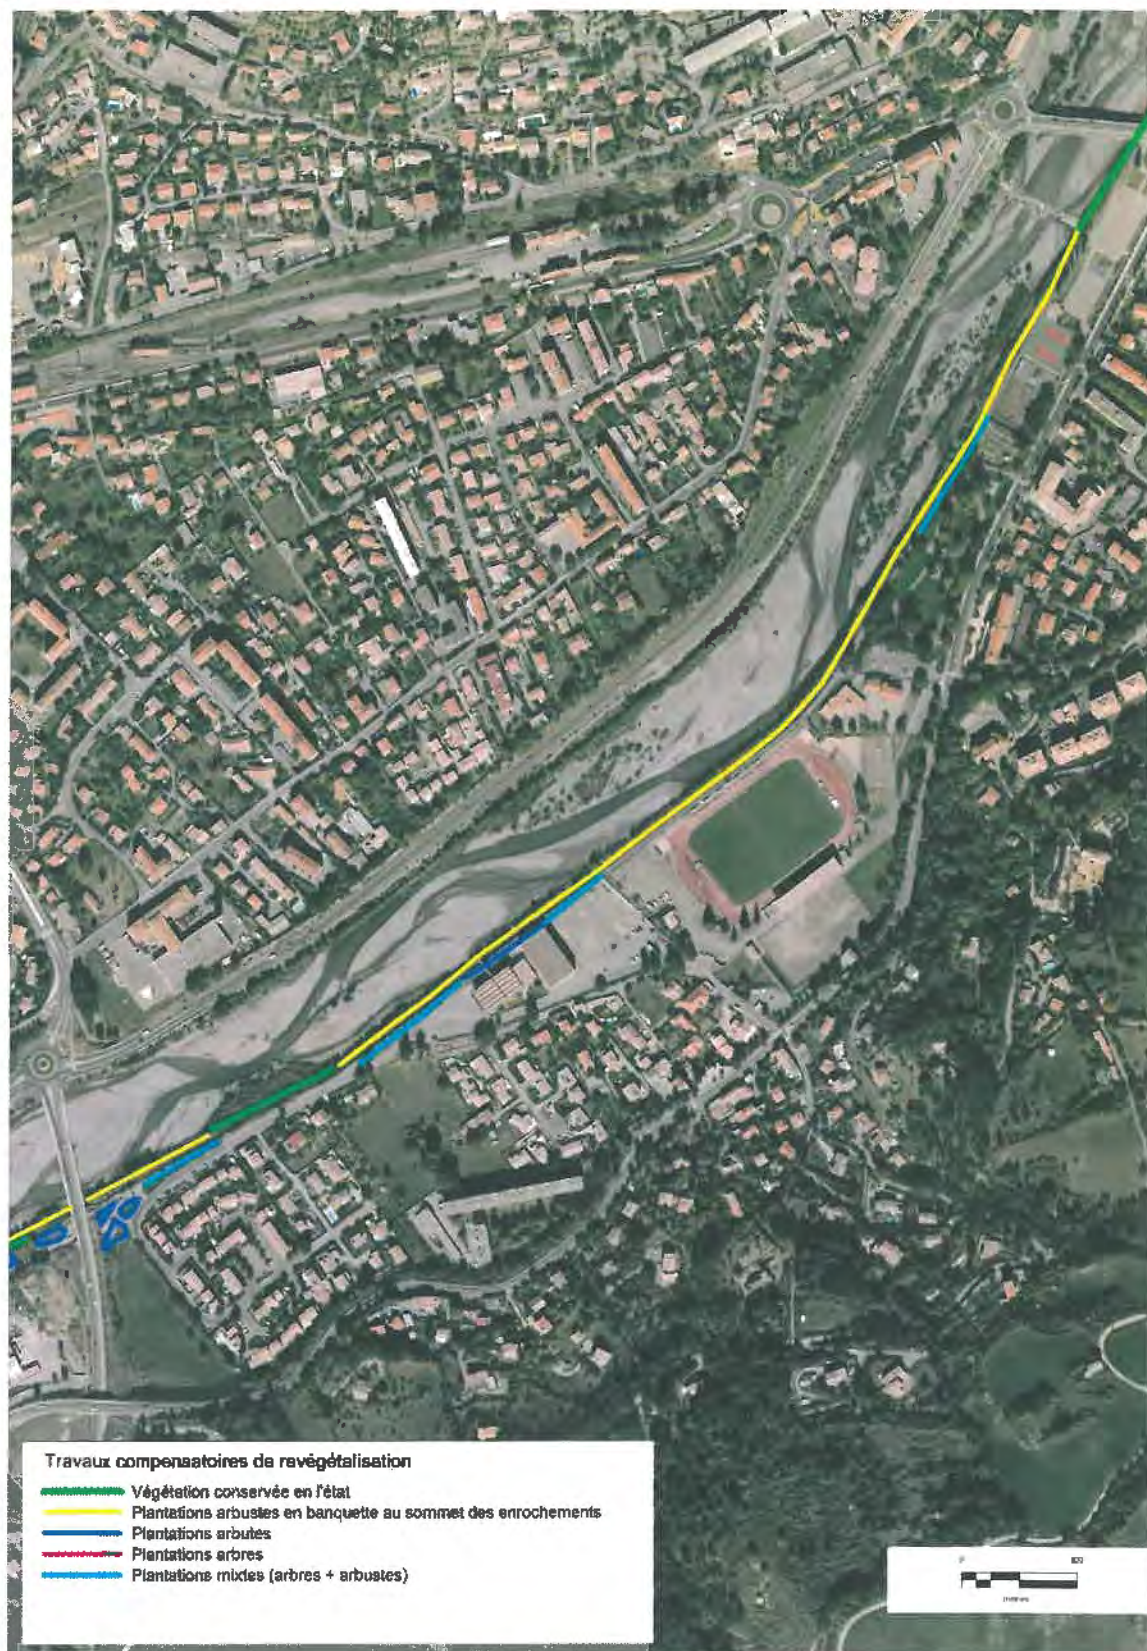
*Travaux de végétalisation possibles (Zone 3 – Chemins de Fer de Provence amont)*

**Rive gauche :** sur ce secteur, l'absence de place derrière la digue sur un linéaire important (tennis, stade...), ne permet généralement aucune revégétalisation en retrait de la digue. Toutefois, sur tout le linéaire le principe évoqué au début de la mesure sera appliqué (banquette végétalisée en haut des enrochements).

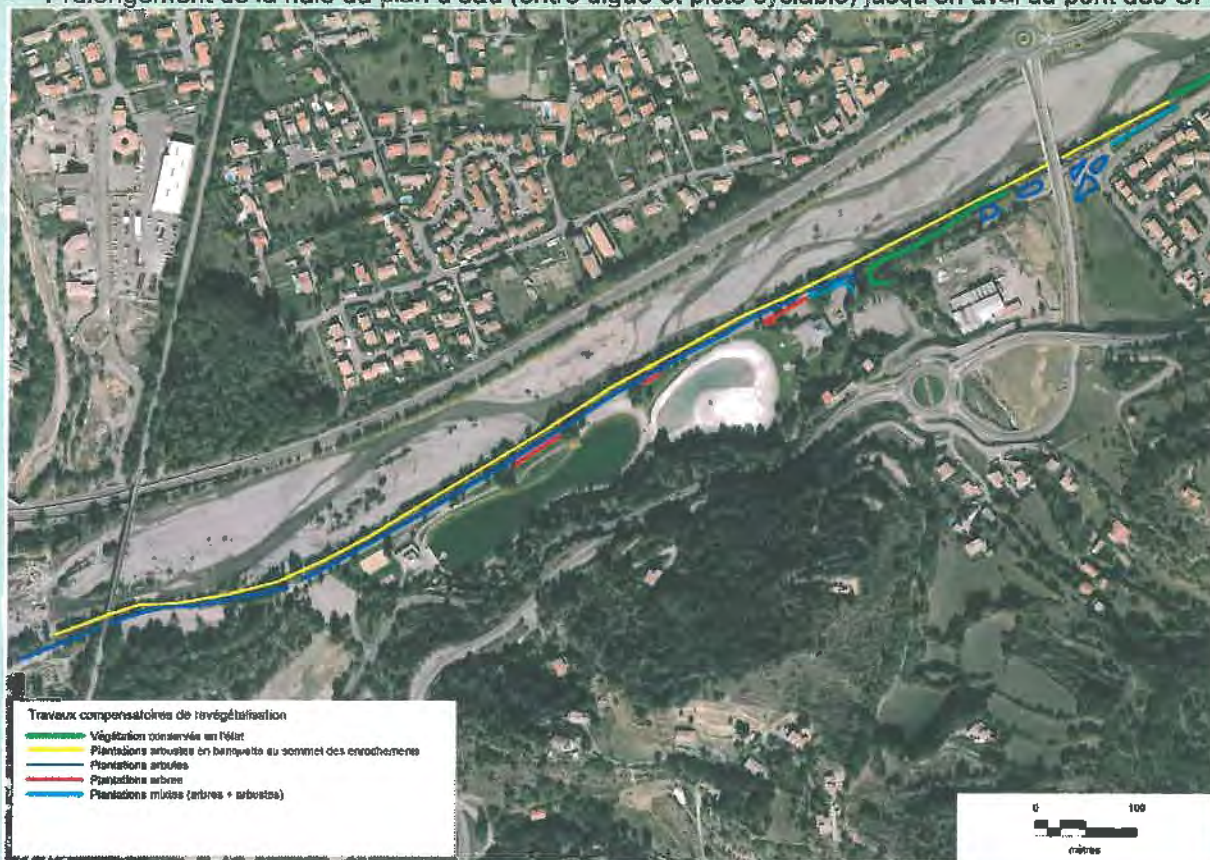
- Sur la partie amont du parc Louis Juvet (plantations mixtes : arbres + arbustes).
- Aux abords du gymnase (plantations mixtes ou seulement arbustives derrière les bâtiments).
- Aux abords du pont de Nice (plantations mixtes + massifs arbustifs)
- Ponctuellement au droit du plan d'eau des Ferréols avec plantations d'arbres dans les discontinuités et réaménagement du parking amont (arbres + plantations mixtes). On soulignera également que la mesure MR8, et plus particulièrement le remplacement progressif de la haie stricte actuellement présente, concerne spécifiquement ce secteur.
- Prolongement de la haie du plan d'eau (entre digue et piste cyclable) jusqu'en aval du pont des CFP

*Travaux de végétalisation possibles (Zone 3 – Chemins de Fer de Provence aval)*

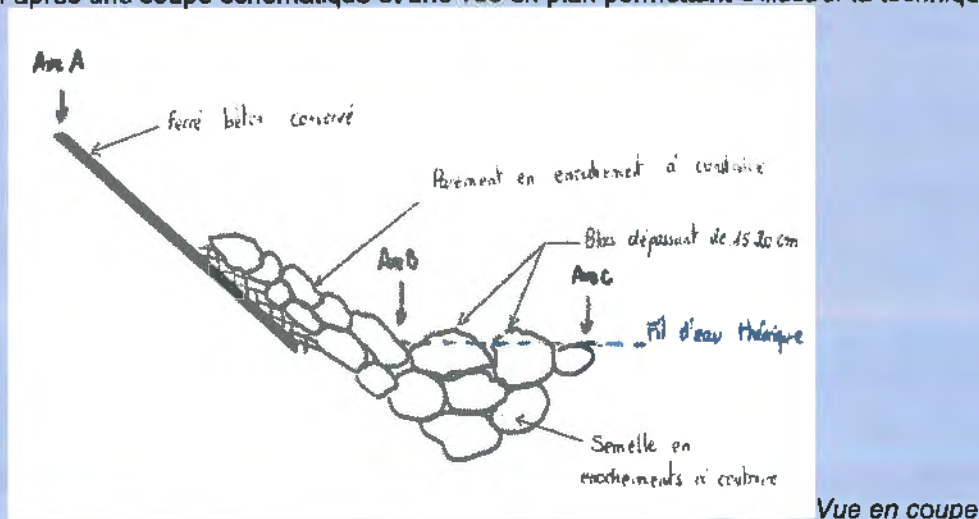
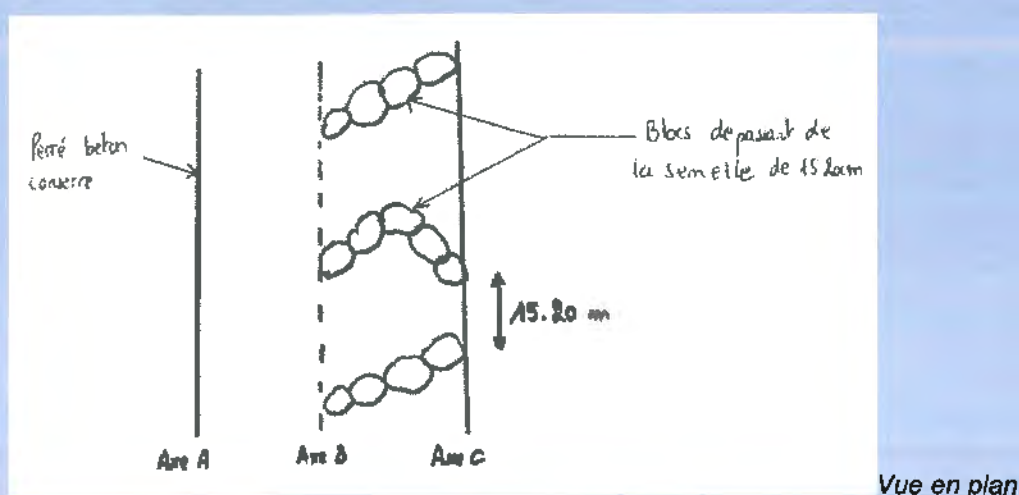
- De déporter légèrement les eaux du pied de la digue,
- De créer des zones de courant lent favorable au dépôt des sédiments fins et donc à l'implantation d'une végétation spontanée (saules, peupliers, aulnes).

Sont portées ci-après une coupe schématique et une vue en plan permettant d'illustrer la technique proposée.

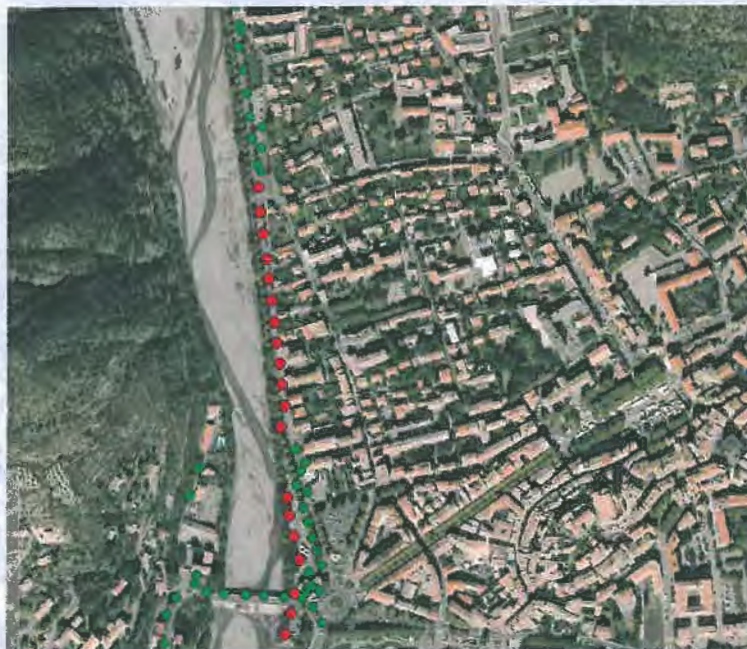
- Avenue Demontzey : remplacement des lanternes actuelles par des LED sur les 12 candélabres (actuellement 11 de type Zénith et 1 boule) situés dans la zone où la végétalisation entre les platanes n'est pas permise en raison du manque de place.
- Gare routière : modification complète des 4 candélabres présents (actuellement type Australe) et passage en LED.
- Parking Office du Tourisme : passage des spots actuels en LED sur les 3 mâts (1 à l'amont du pont et 2 en aval).
- AU TOTAL : 19 points lumineux modifiés

*Zone 1 : Point rouge : point lumineux modifié – Point vert : point lumineux conservé*

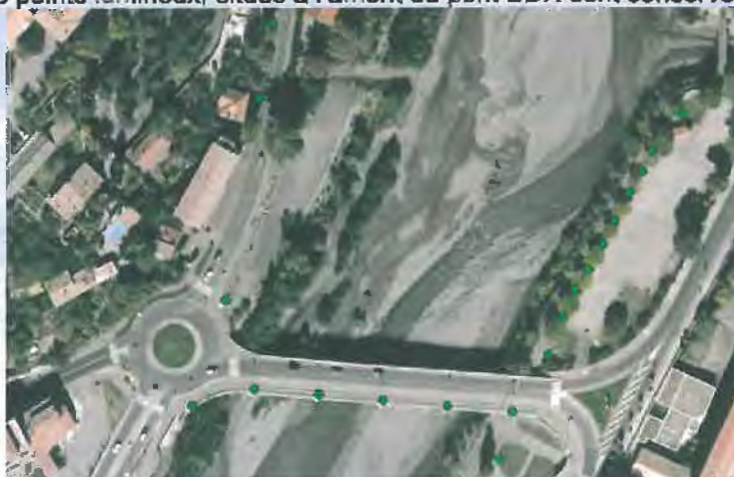
Le projet BDR a été modifié pour tenir compte des enjeux environnementaux (Cf. ME2). La végétation de haut de digue étant conservée, les points lumineux, situés à l'amont du pont BDR sont conservés en l'état.

*Zone 2 : Point vert : point lumineux conservé*

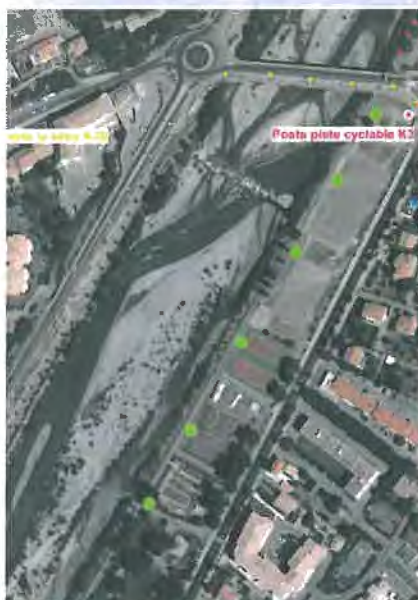
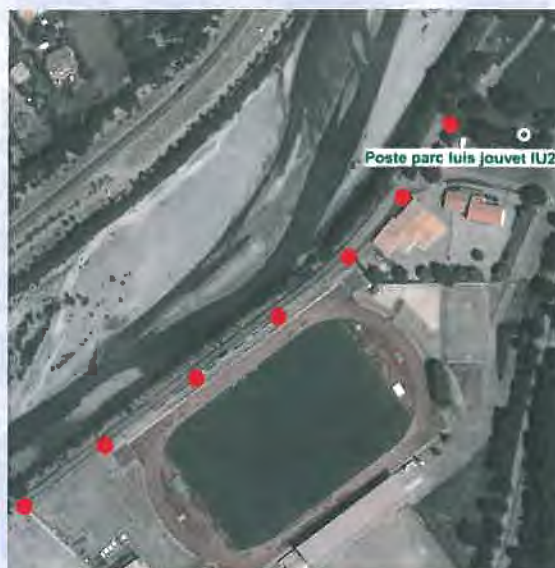
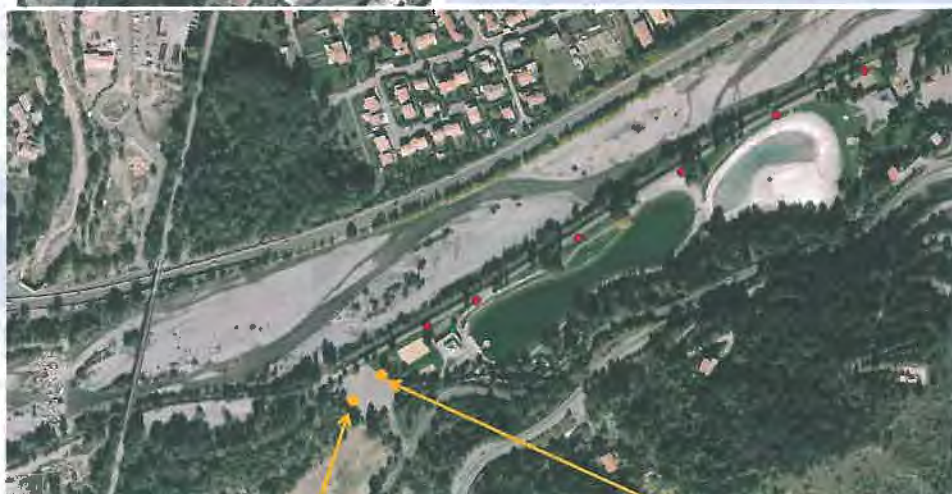
- Zone des terrains de sports (amont parc Louis Jouvét) : les spots ont été récemment passés en LED 30W. Pas de modification prévue.
- Stade Jean Rolland : passage des spots actuels en LED sur les 7 mâts (2 spots par mât)
- Plan d'eau des Ferréols :
- Le long du plan d'eau : passage des spots actuels en LED sur les 6 mâts (2 spots par mât) ;
- Sur le parking aval : suppression d'un spot et modification de l'orientation des 5 autres.
- AU TOTAL : 26 points lumineux modifiés + 1 point lumineux supprimé + 5 points lumineux réorientés.

Suppression du spot du haut éclairant fortement la Bléone

Modification de l'orientation des 2 spots afin d'éclairer seulement le parking et la piste cyclable
