**Syndicat Mixte d'Aménagement de la Bléone (SMAB)**

**TRAVAUX D'AMENAGEMENT DES QUATRE SEUILS  
TRANSVERSAUX SUR LA BLEONE  
A DIGNE LES BAINS**

**DOSSIER D'AUTORISATION UNIQUE ET D'ENQUETE PUBLIQUE**

**ETUDE D'IMPACT**

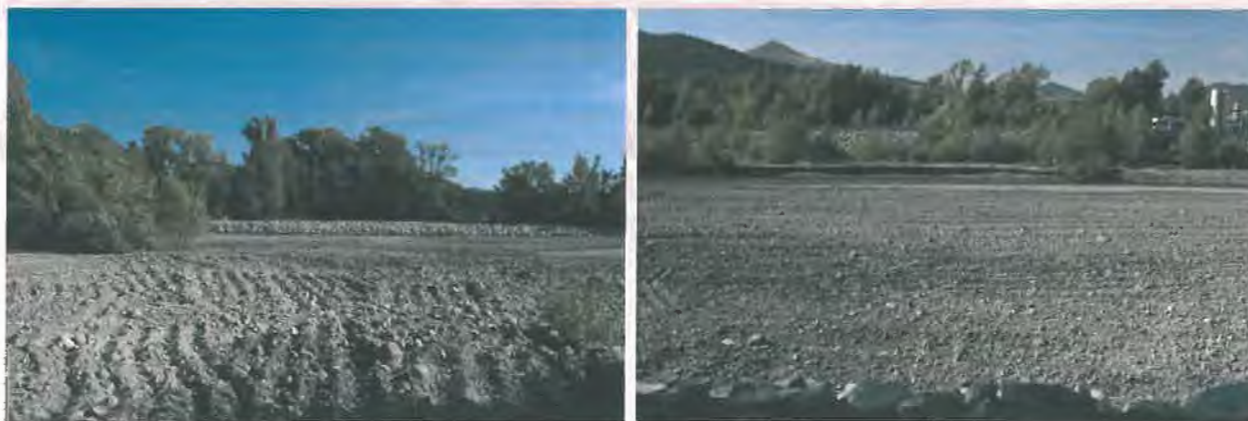
Sur les chantiers où une dérivation du lit vif a été réalisée, le cours d'eau ne sera pas remis à son emplacement d'origine pour limiter de nouveaux impacts et notamment une nouvelle augmentation de la turbidité des eaux en aval. Cela limitera la charge en particules fines remises en suspension. Il est souvent préférable d'attendre qu'une crue moyenne vienne « naturellement » replacer le lit vif dans un chenal préférentiel.

Lit de la Bléone remis en état suite au chantier de confortement de berge au lieu-dit Valadier à Digne (SMAB, 2012)

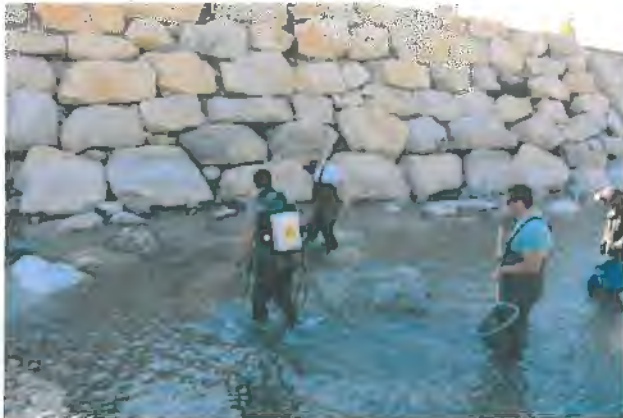
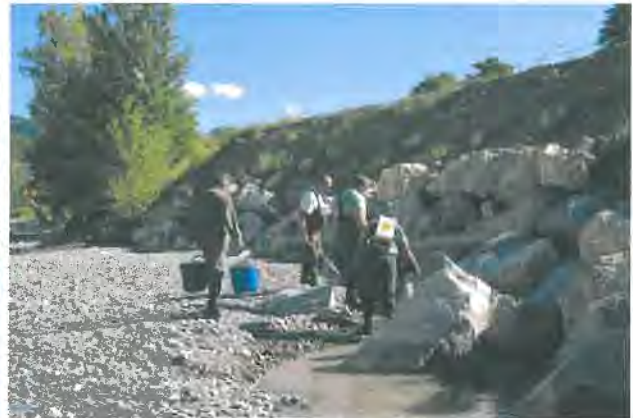
Ce protocole permet à un grand nombre de poissons de fuir naturellement la zone mise à sec et d'éviter ainsi l'impact de la pêche électrique. La diminution progressive du débit va conduire, certains individus et certaines espèces (truite notamment) à rechercher une zone mieux alimentée en eau. On notera que souvent, les petites espèces (chabot notamment) ou les individus jeunes n'ont pas le temps ou pas l'instinct de fuir et seront donc pêchés à l'électricité.

*Pêche de sauvetage avant travaux – Chantier de confortement de la digue des Epinettes (SMAB, 2012)*

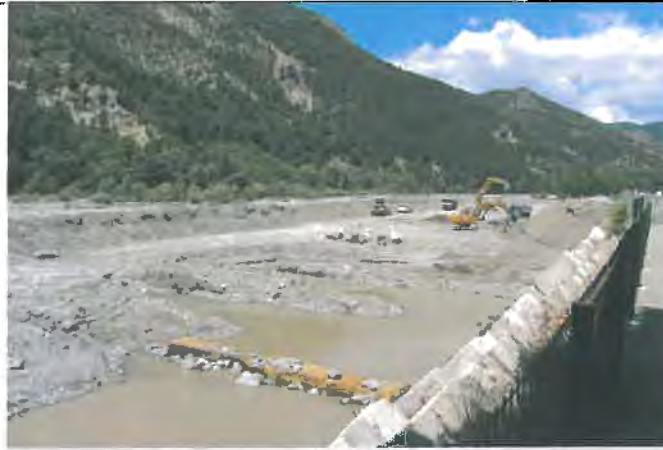
Les eaux d'exhaure des chantiers (associées au terrassement et au remplissage des fouilles d'ancrage) seront dirigées vers ces bassins.

Il en sera de même des eaux d'épuisement des fouilles dès lors que les travaux nécessitent une mise hors d'eau de la zone de travail et spécifiquement lors de l'utilisation du béton pour l'aménagement des 2 seuils abaissés (Grand Pont et BDR), le confortement des piles du pont des CFP...

*Exemple de bassin mis en place lors des travaux de confortement de la digue des Epinettes amont à Digne les Bains en 2013 (photo SMAB)*

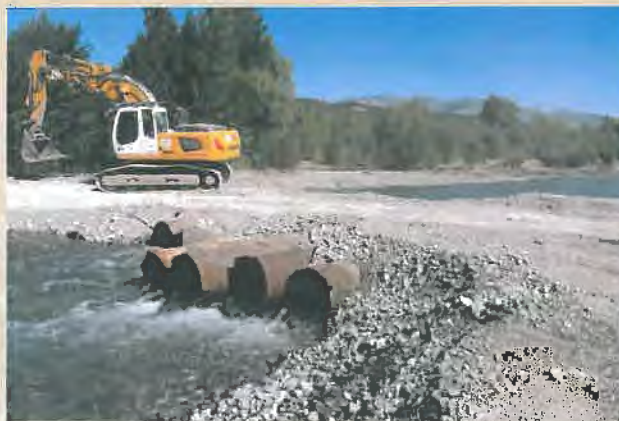
En raison de la localisation de certaines zones d'installation de chantier, l'accès des engins devra se faire par le lit de la Bléone. Afin d'éviter la mortalité directe (écrasement) et indirecte (mise en suspension de particules fines dans l'eau) des espèces piscicoles, des passages busés pourront être mis en place afin de permettre le passage des véhicules.

*Exemple de busage temporaire mis en place sur la Bléone en 2013 sur le chantier de confortement de la digue du Gibassier au Chaffaut (SMAB)*

L'emplacement de ces passages sera déterminé au début des travaux, avec l'entreprise et l'ONEMA. Les buses seront mises en œuvre très progressivement pour permettre aux poissons de fuir la zone. Les passages busés seront retirés dans le cadre de la remise en état du lit (=> voir MR6).

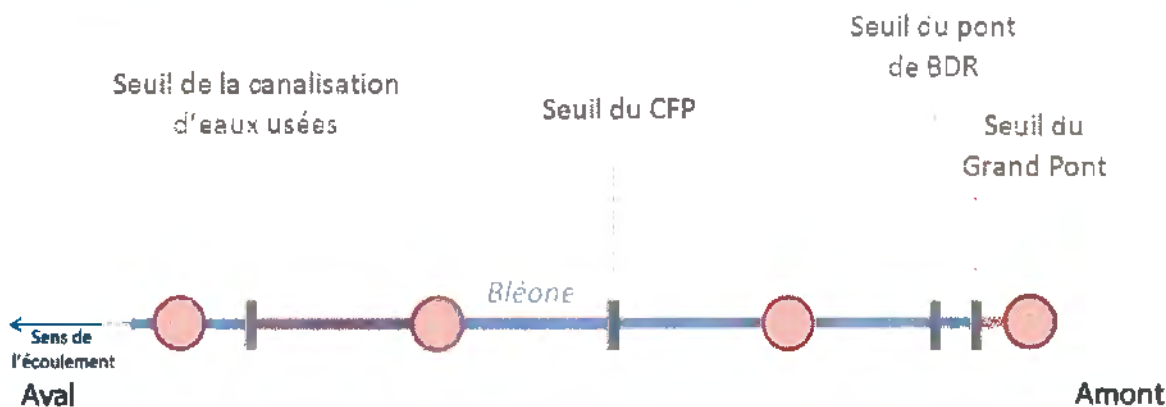
- 2016, 4 PEI destinées à établir un état zéro des peuplements piscicoles avant travaux

- 2017 → Aménagement du seuil du Grand Pont (pas de marquage ni de pêche entre BDR et Grand Pont car très proches, peu d'intérêt).

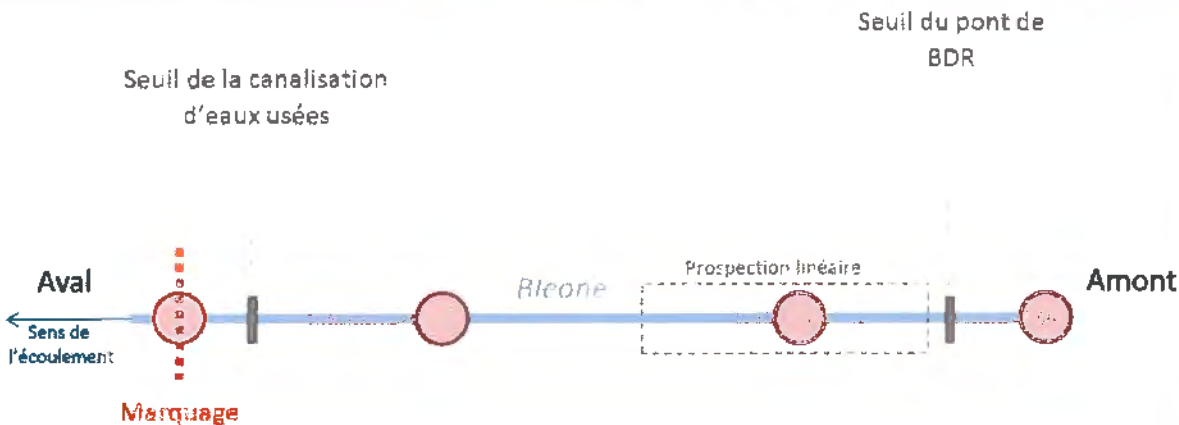
- 2019, 4 PEI avec marquage piscicole avant destruction du seuil de canalisation d'eaux usées

- 2019 → Aménagement du seuil de la canalisation d'eaux usées. Marquage en aval pour estimer l'efficacité de cet aménagement. Recherche des poissons marqués en 2018 dans la zone de prospection linéaire indiquée.
