**TRAVAUX D'AMENAGEMENT DES QUATRE SEUILS  
TRANSVERSAUX SUR LA BLEONE  
A DIGNE LES BAINS**

**DOSSIER D'AUTORISATION UNIQUE ET D'ENQUETE PUBLIQUE**

**ETUDE PAYSAGERE**

## VOLET PAYSAGER DE L'ÉTUDE D'IMPACT Phase 1 : diagnostic paysager

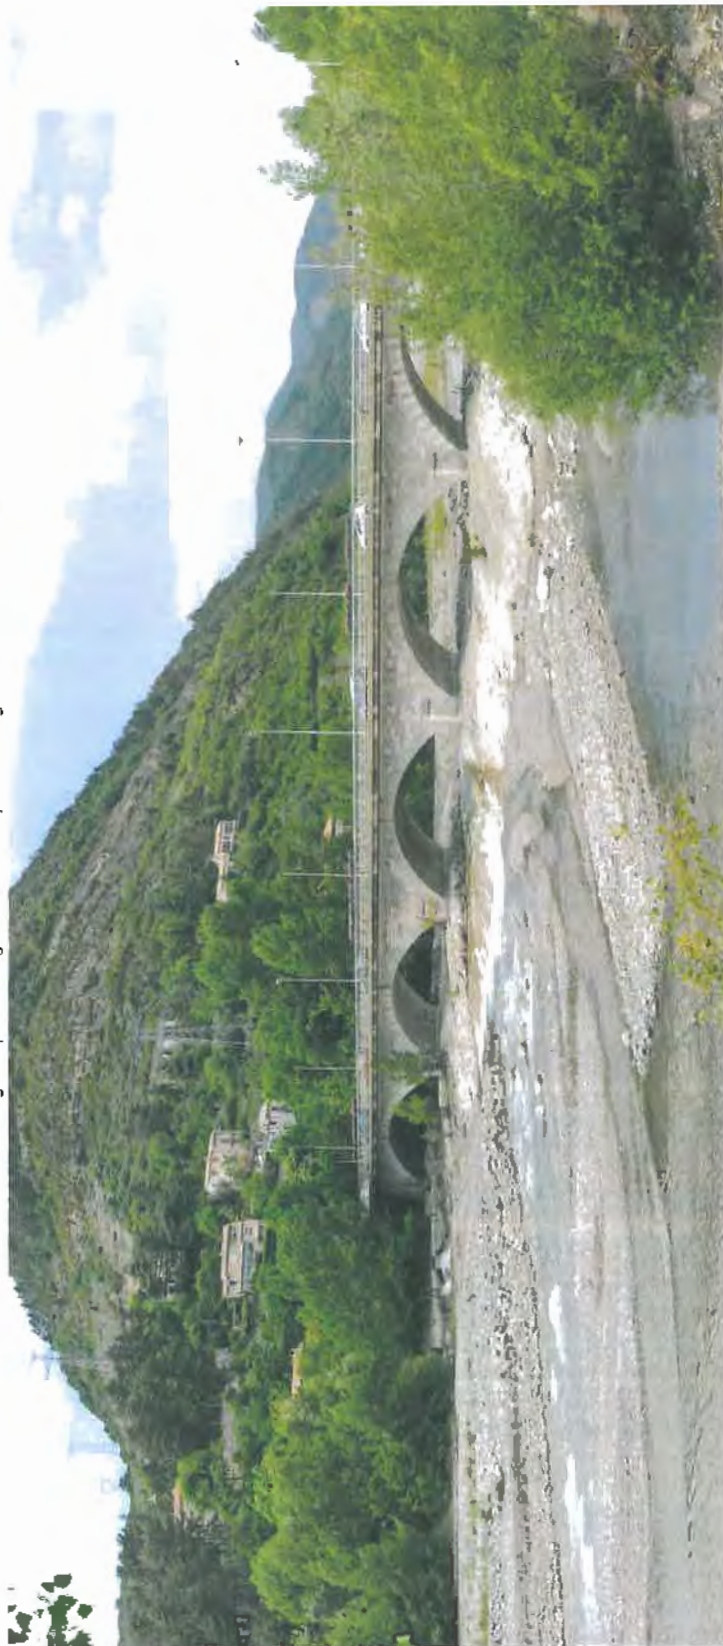
*Vue sur le grand pont de Digne-les-Bains depuis la rive gauche en aval de la Bléone*

Le grand pont est un élément fort du paysage. Situé au coeur de ville, son esthétique avec ses six arches est très caractéristique. Le seuil aménagé en aval des piles du pont intensifie l'impact visuel de l'ouvrage. C'est historiquement le plus vieux pont de Digne-les-Bains qui permettait de traverser la Bléone et il était à double sens avant la construction du pont de Beau de Rochas.

Le grand pont offre des cônes de vue sur la rivière en amont et aval. Cependant la proximité immédiate des véhicules en fait un lieu de passage peu accueillant pour les modes doux (cycles et piétons).

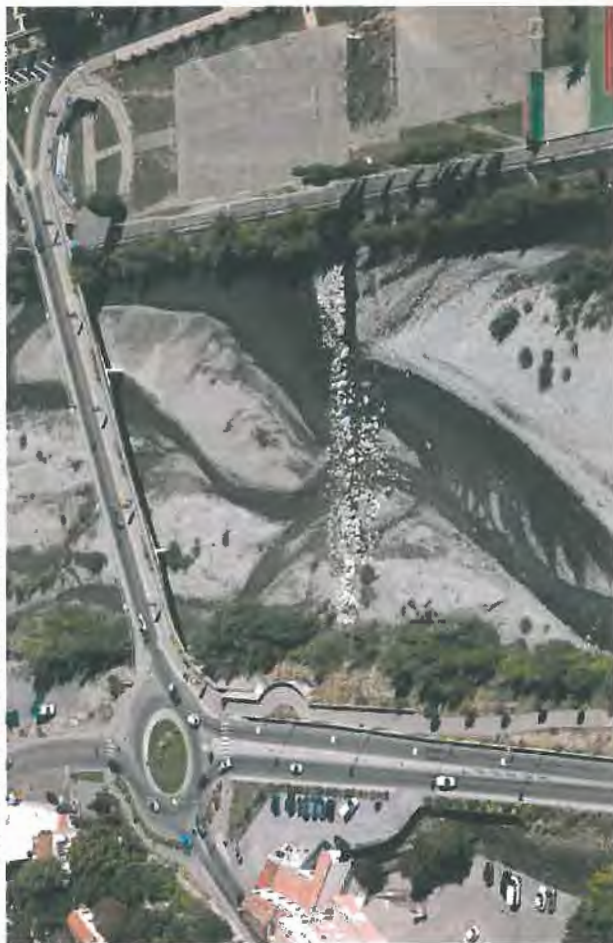
*Vue sur le pont et le seuil Beau de Rochas depuis l'aval de la Bléone (crédit photo M. Colin ©)*

La zone 2 se situe dans un nœud urbain avec la présence des principaux ponts de la ville : le grand pont et le pont beau de Rochas. En aval de ce dernier se trouve le seuil Beau de Rochas dont l'état est particulièrement dégradé.

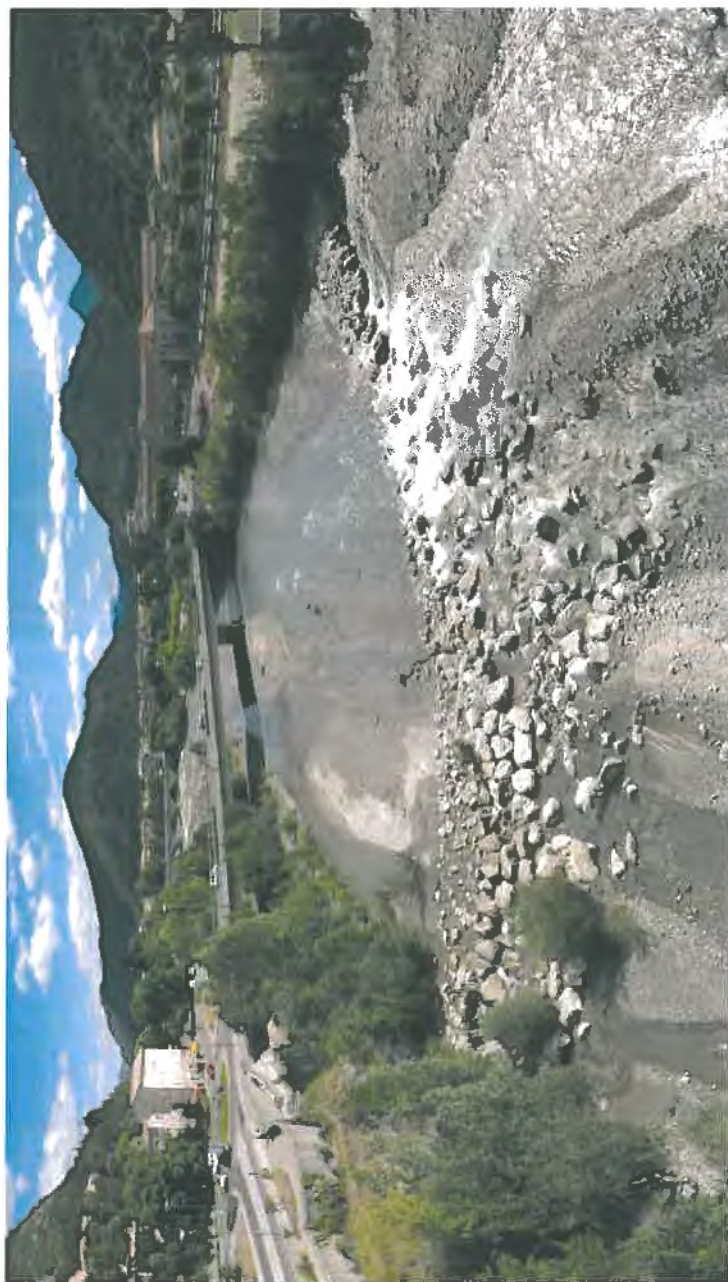
*Vue sur le seuil Beau de Rochas depuis l'aval de la Bléone (drone)*

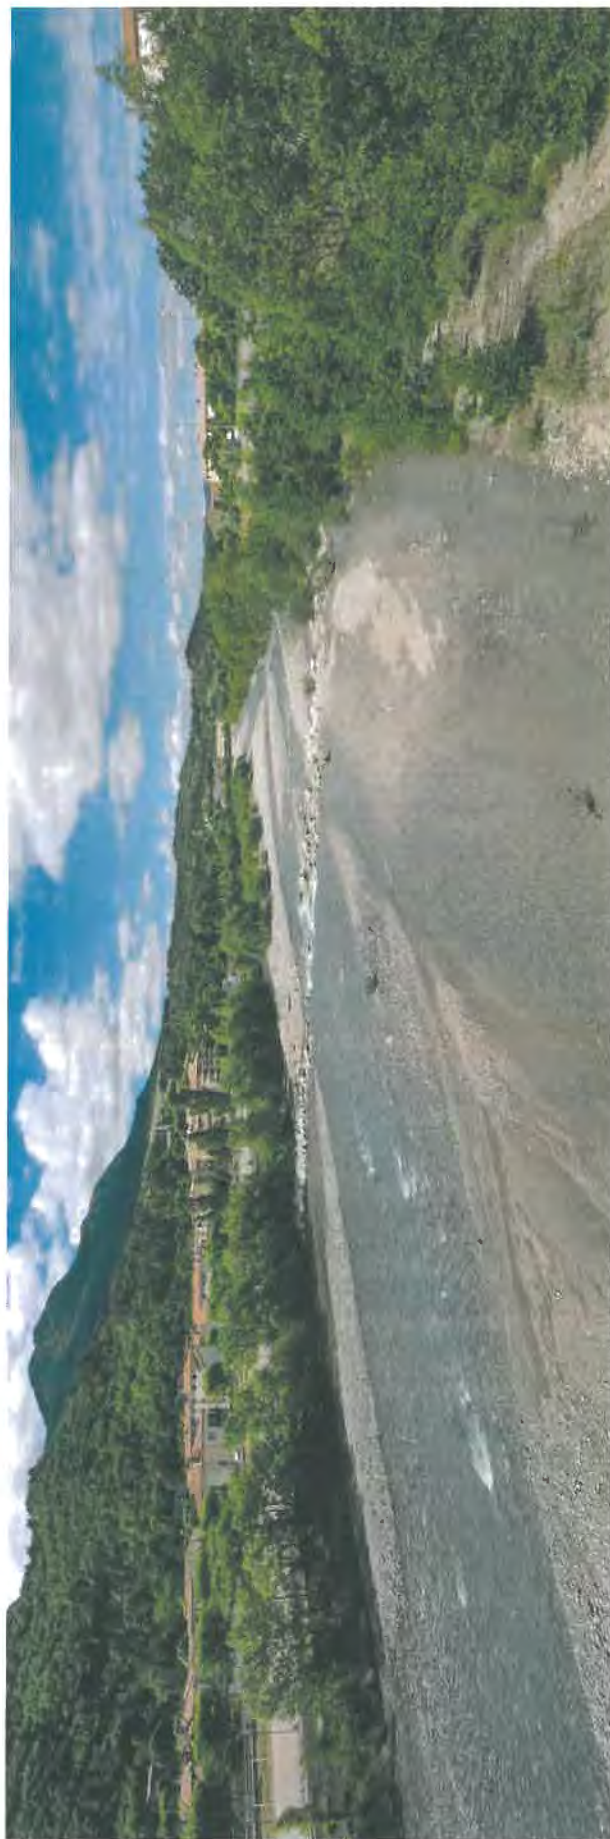
Vue des rives de la Bléone et sur le seuil Beau de Rochas depuis le pont Beau de Rochas vers l'aval

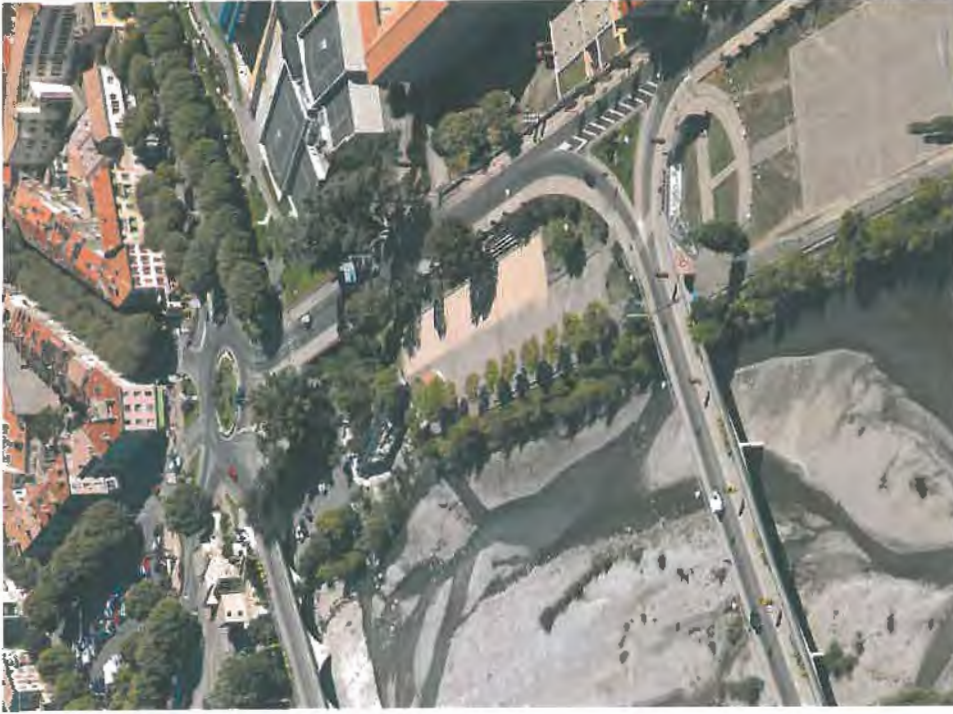
*Vue sur la rive gauche de la Bléone à la hauteur du pont Beau de Rochas  
(crédit photo M. Colin ©)*

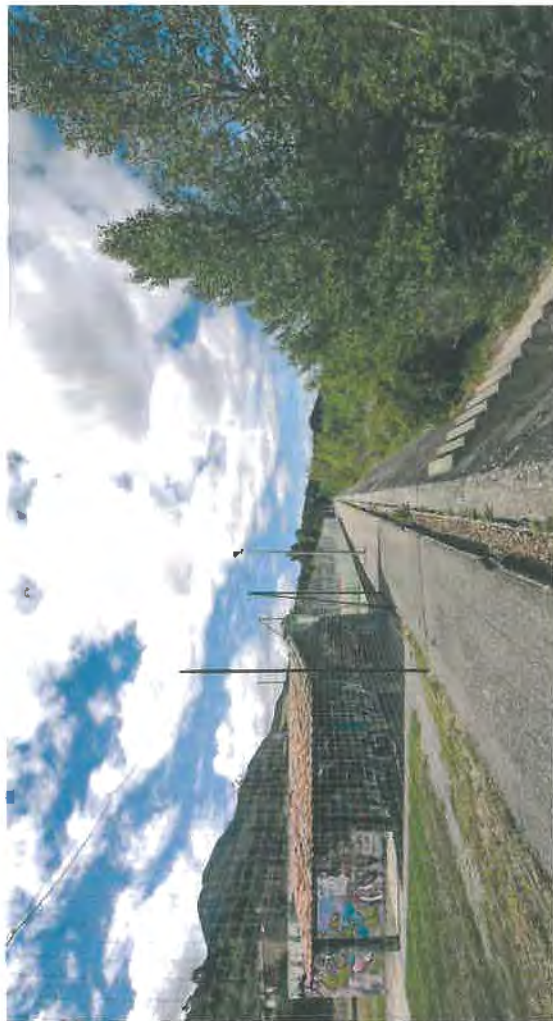
Séquence 3 : l'«allée de Monsieur Cyclopède», empruntée par les piétons et les cyclistes, longe la digue des Ferréols. Cet espace restreint, aménagé entre les équipements sportifs et le perré en béton manque d'espace, et donne un certain sentiment d'insécurité : le croisements des personnes est difficile en cas d'affluence. Un caniveau à ciel ouvert en bord de voie complique la circulation, et les chutes sont possibles vers la rivière en contrebas.

*Vue vers l'aval de la Bléone depuis le départ de l'allée*

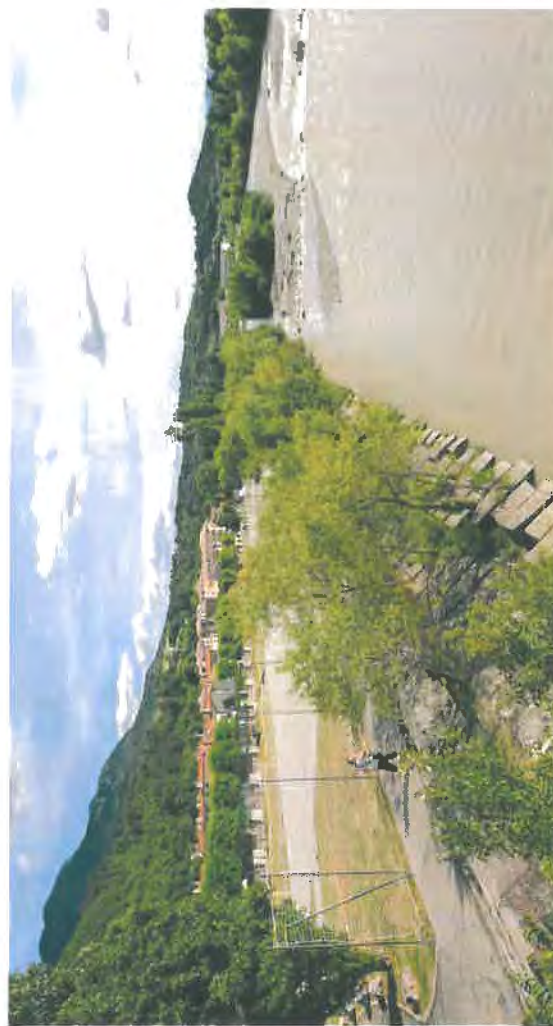
*Vue vers l'aval de la Bléone depuis le pont Beau de Rochas*

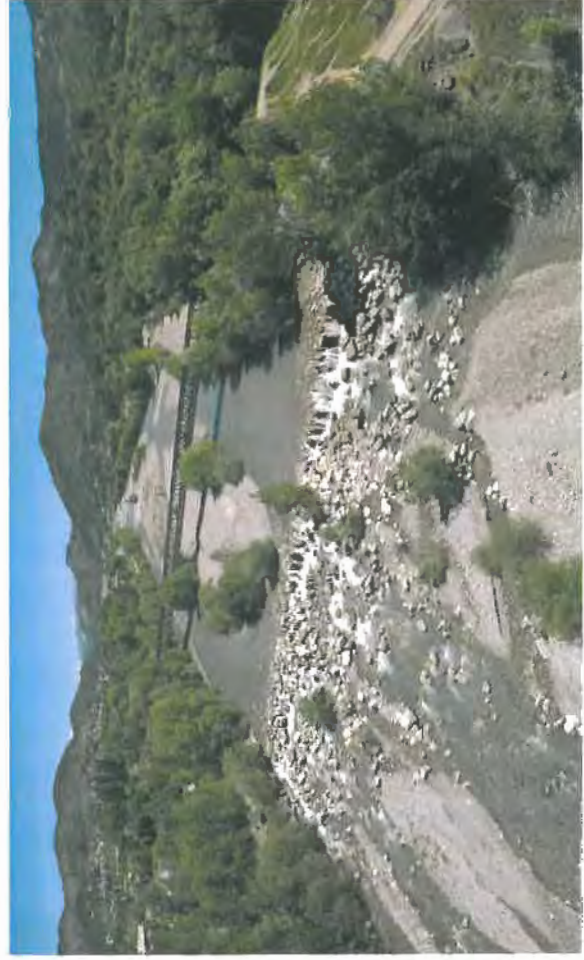
Enfin, à quelques dizaines de mètres en aval du pont se trouve le seuil des Chemins de Fer de Provence (CFP), dont l'état actuel est particulièrement dégradé.

*Vue vers l'amont sur le seuil du pont des CFP, endommagé par les mouvements de la Bléone (drone)*

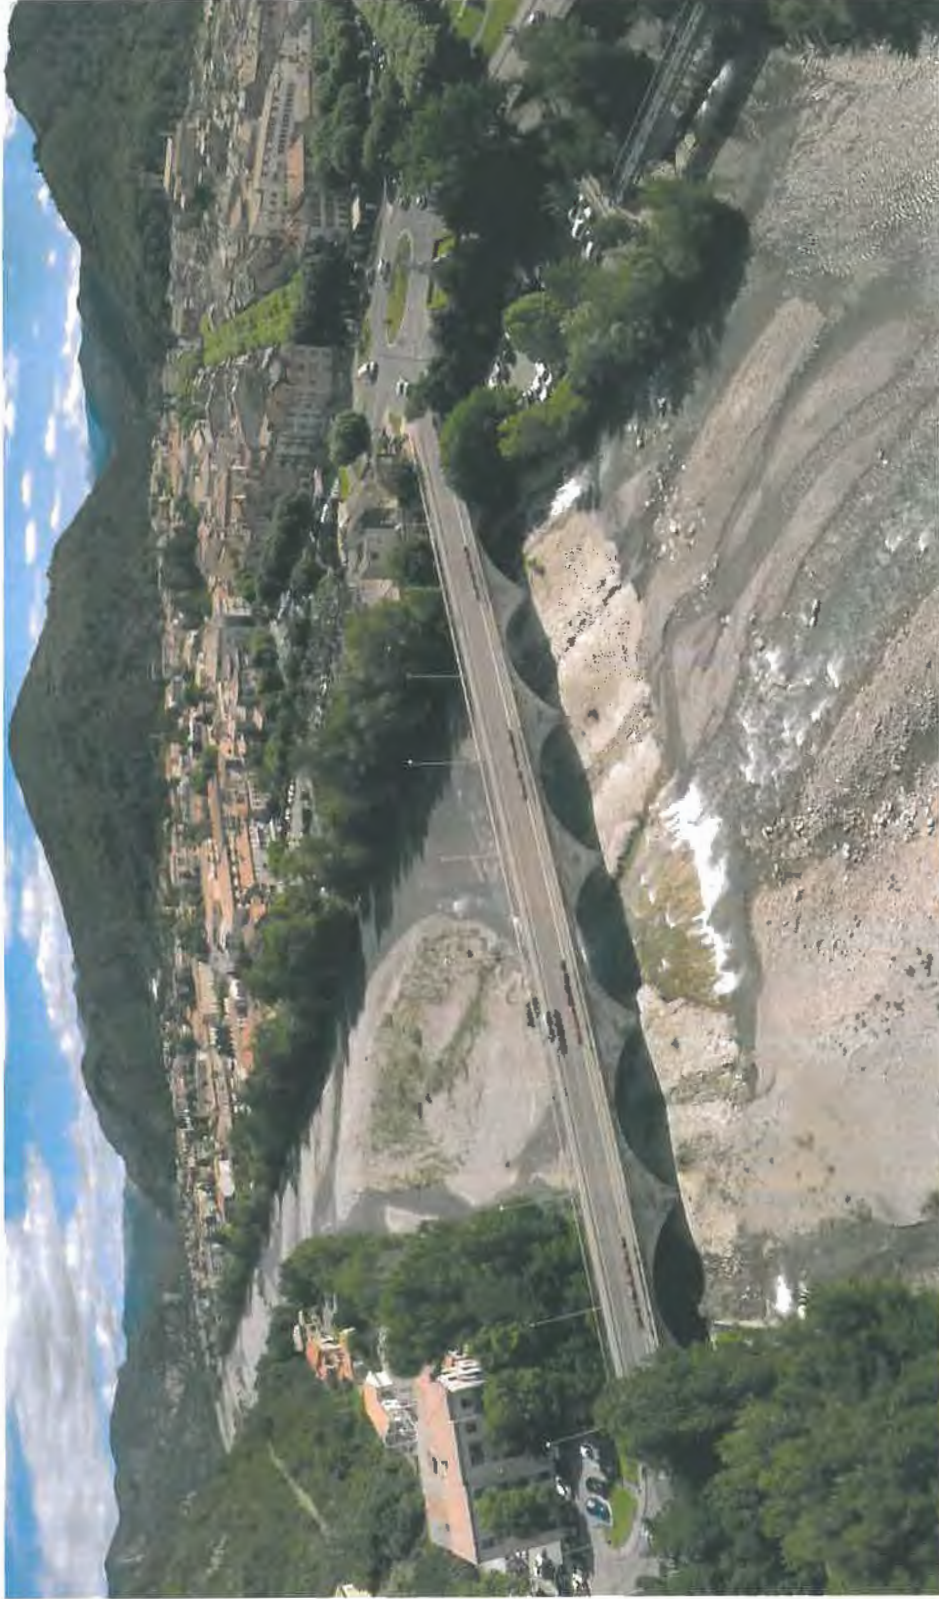
#### 1.1.1. Seuil du grand pont

Les travaux, prévus en 2017-2018, consistent à l'abaissement partiel du niveau du grand pont, créé en 1973. Tout comme l'arche centrale abaissée en 2010, les radiers du seuil du grand pont seront démontés et rabaisés (-1.50m en moyenne) avec une échancrure trapézoïdale. Les enrochements bétonnés situés dans un rayon de 3m autour des piles seront conservés et les matériaux stockés en amont du seuil seront régalez à l'aval.

- les échancrures permettront au lit de la rivière de circuler de manière plus homogène sous l'ensemble des arches.
- le niveau de la rivière baissera en amont et en aval du seuil : jusqu'à -0,80m à l'aval et -1,20m à l'amont (fond moyen à 10 ans).

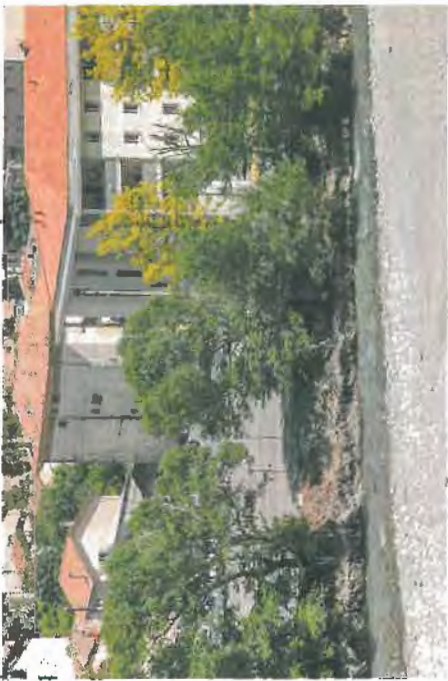
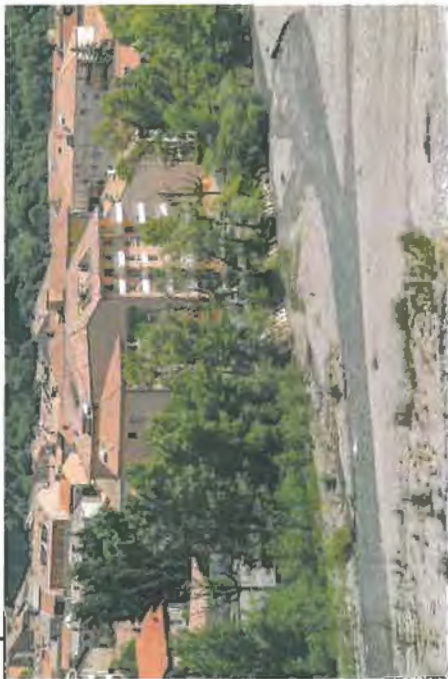
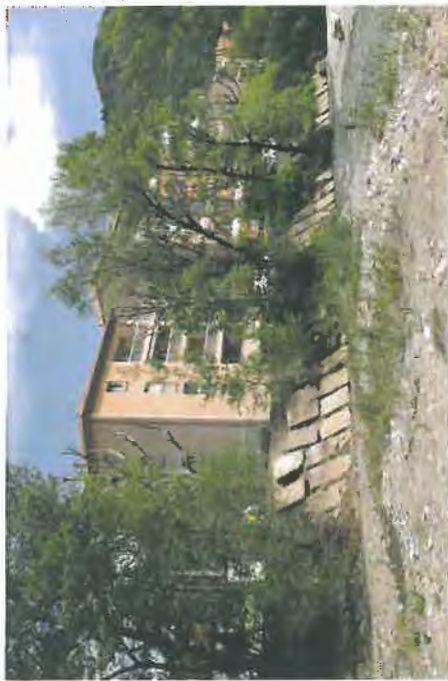
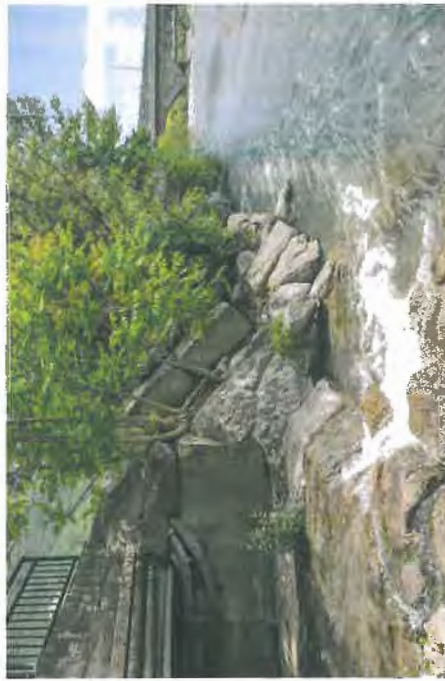
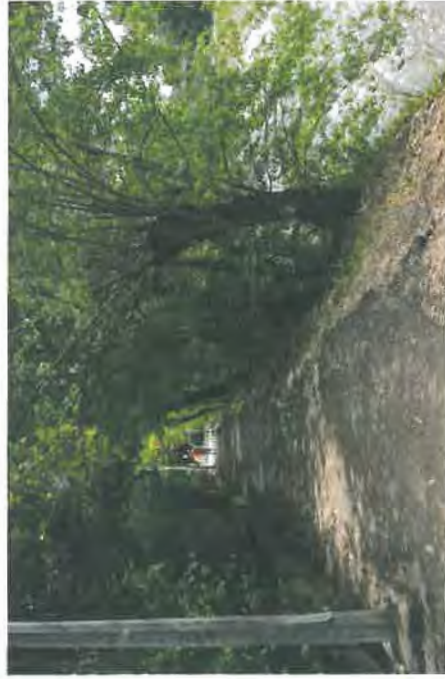
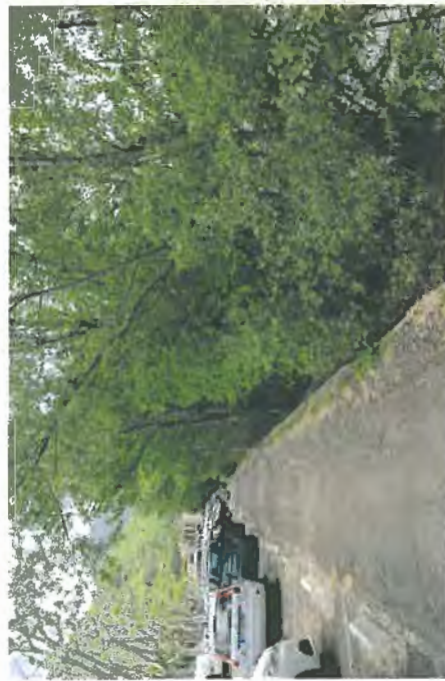
### 1.1.2. Digue des Epinettes

Les travaux, prévus en 2017-2018, consistent à conforter le pied de la digue des Epinettes en rive gauche sur 860 ml en amont du grand pont. La végétation présente en pied de digue ainsi que sur le premier mètre de berge sera supprimée sur tout le linéaire de la digue soit environ 1000ml. La végétation présente sur le corps de la digue sera traitée sélectivement (conservation d'une végétation arbustive). La digue constituée d'un perré béton et d'un parement en enrochements ou d'une simple ou double rangée de blocs bétons sera reprise : le pied de la fondation de la digue sera repris avec la mise en place d'un sabot parafouille en enrochements libres, le perré béton sera conservé et les parements existants seront démontés puis remontés à l'identique.

- en rive gauche la ripisylve se limitera aux quelques végétaux implantés en partie supérieure de la berge. La digue reprise et les arrière plans de la rive gauche seront donc perçus plus nettement depuis la rive droite et le grand pont. Depuis la Bléone ainsi que la rive droite seront d'autant plus perceptible en l'absence de rideau de végétation.
- la visibilité des parements conservés (enrochements, blocs bétons) sera accentuée et ils souligneront plus nettement le tracé de la digue.

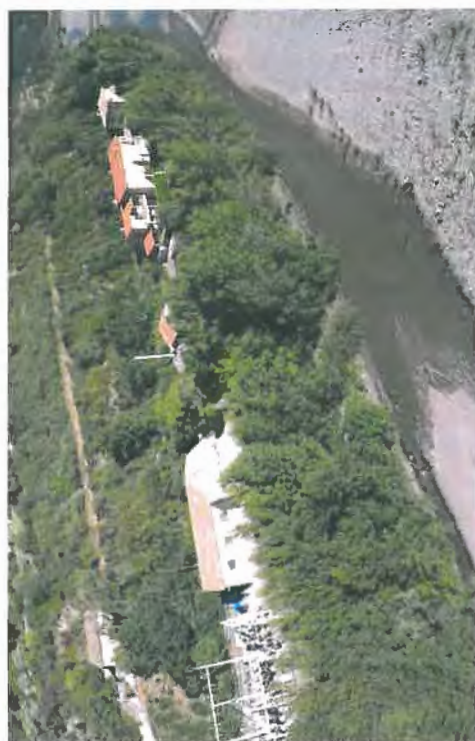
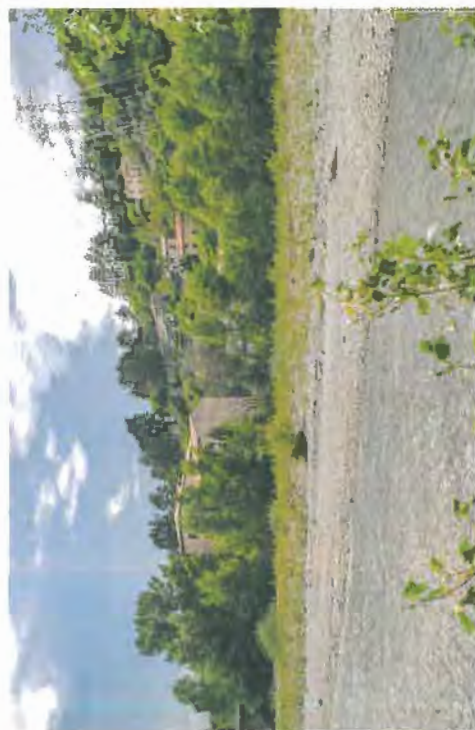
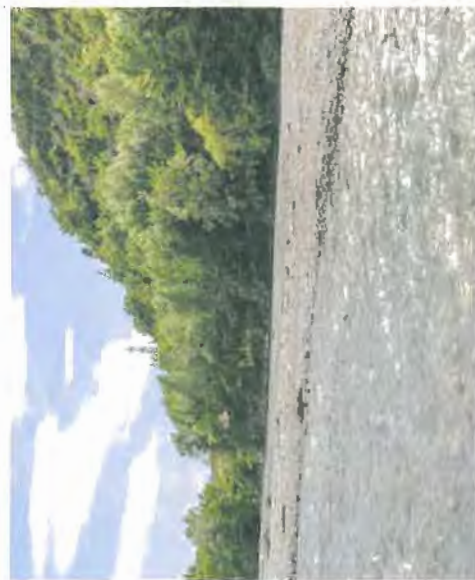
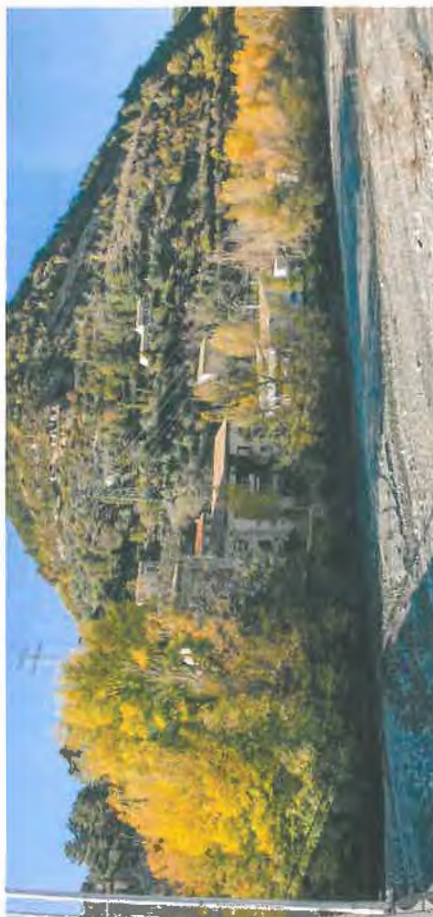
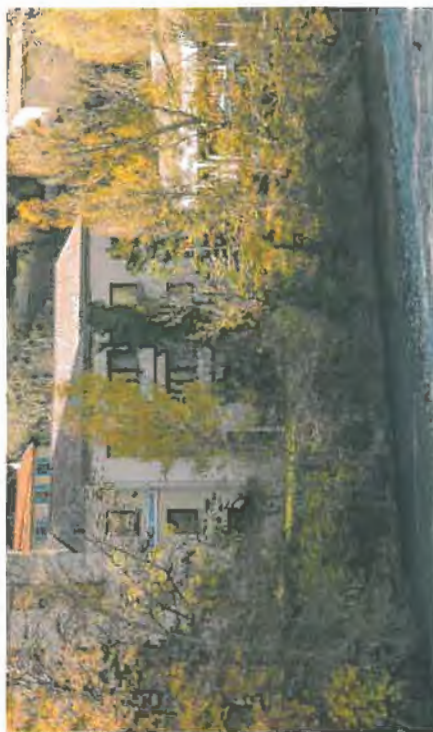
### 1.1.3. Digue de la Gineste

Les travaux, prévus en 2017-2018, consistent à conforter le pied de la digue de la Gineste en rive droite sur 270 à 350 ml. La végétation présente sur l'ensemble de la digue soit 350 ml sera entièrement supprimée, toutefois les arbres et arbustes présents en crête de digue pourront être conservés s'ils n'exercent pas un bras de levier pouvant menacer la stabilité du perré béton. La digue dont le parement en enrochements est noyé dans une végétation abondante sera reprise depuis environ 80m à l'amont du grand pont (soit au niveau du transformateur EDF) jusqu'au lotissement de Caguerenard. Le sabot et le parement en enrochements seront complètement démontés et remplacés. Le perré en béton sera conservé. La section entre la digue et le pont (80 ml) fera également l'objet de travaux : ceux-ci dépendront des vérifications en cours sur le niveau de fondation.

- la ripisylve se limitera aux végétaux implantés à l'arrière de la digue (bosquets, haies de peupliers, haies de privatives) : les masques de végétation existants perdront de sa densité, la digue (enrochements, perré béton) et les arrière plans de la rive droite seront donc perçus plus nettement depuis la rive gauche et le grand pont.
- le nouveau parement en enrochements libres ainsi que le perré béton seront nettement plus visibles et souligneront le tracé de la digue.

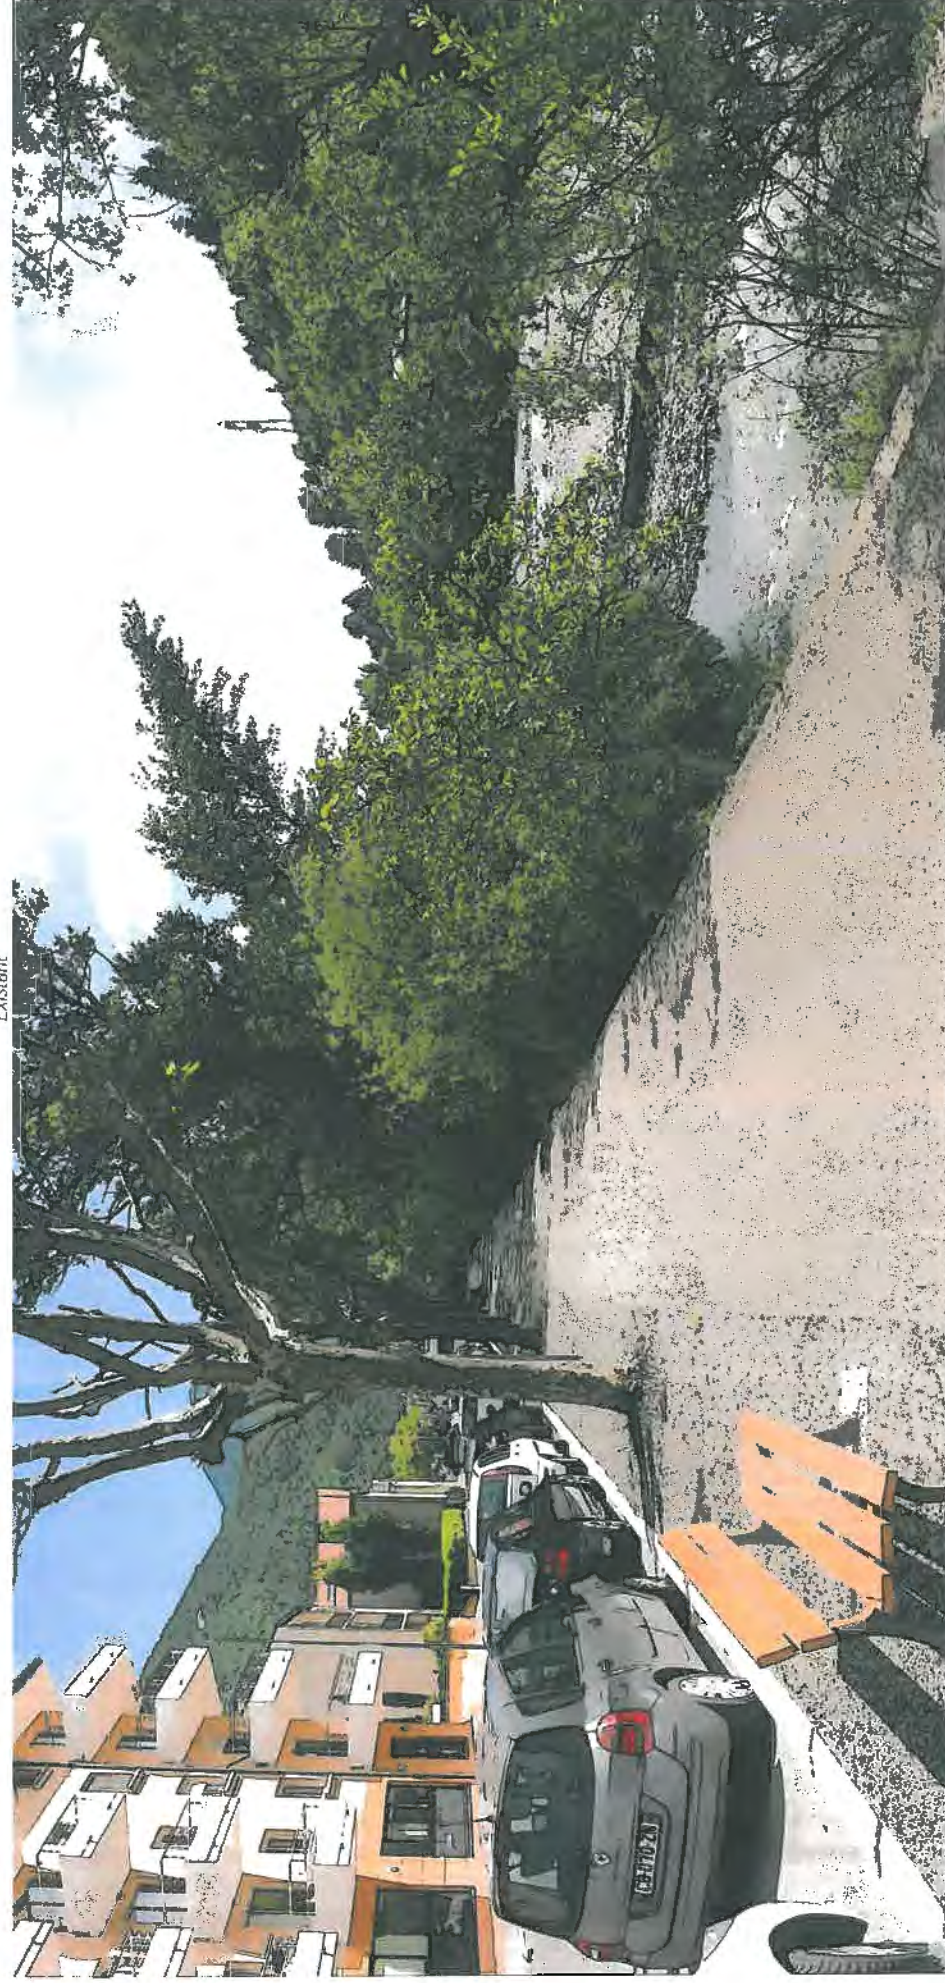
1.1.8.2. Vue 2 : depuis l'avenue Demontzey en rive gauche

Existant

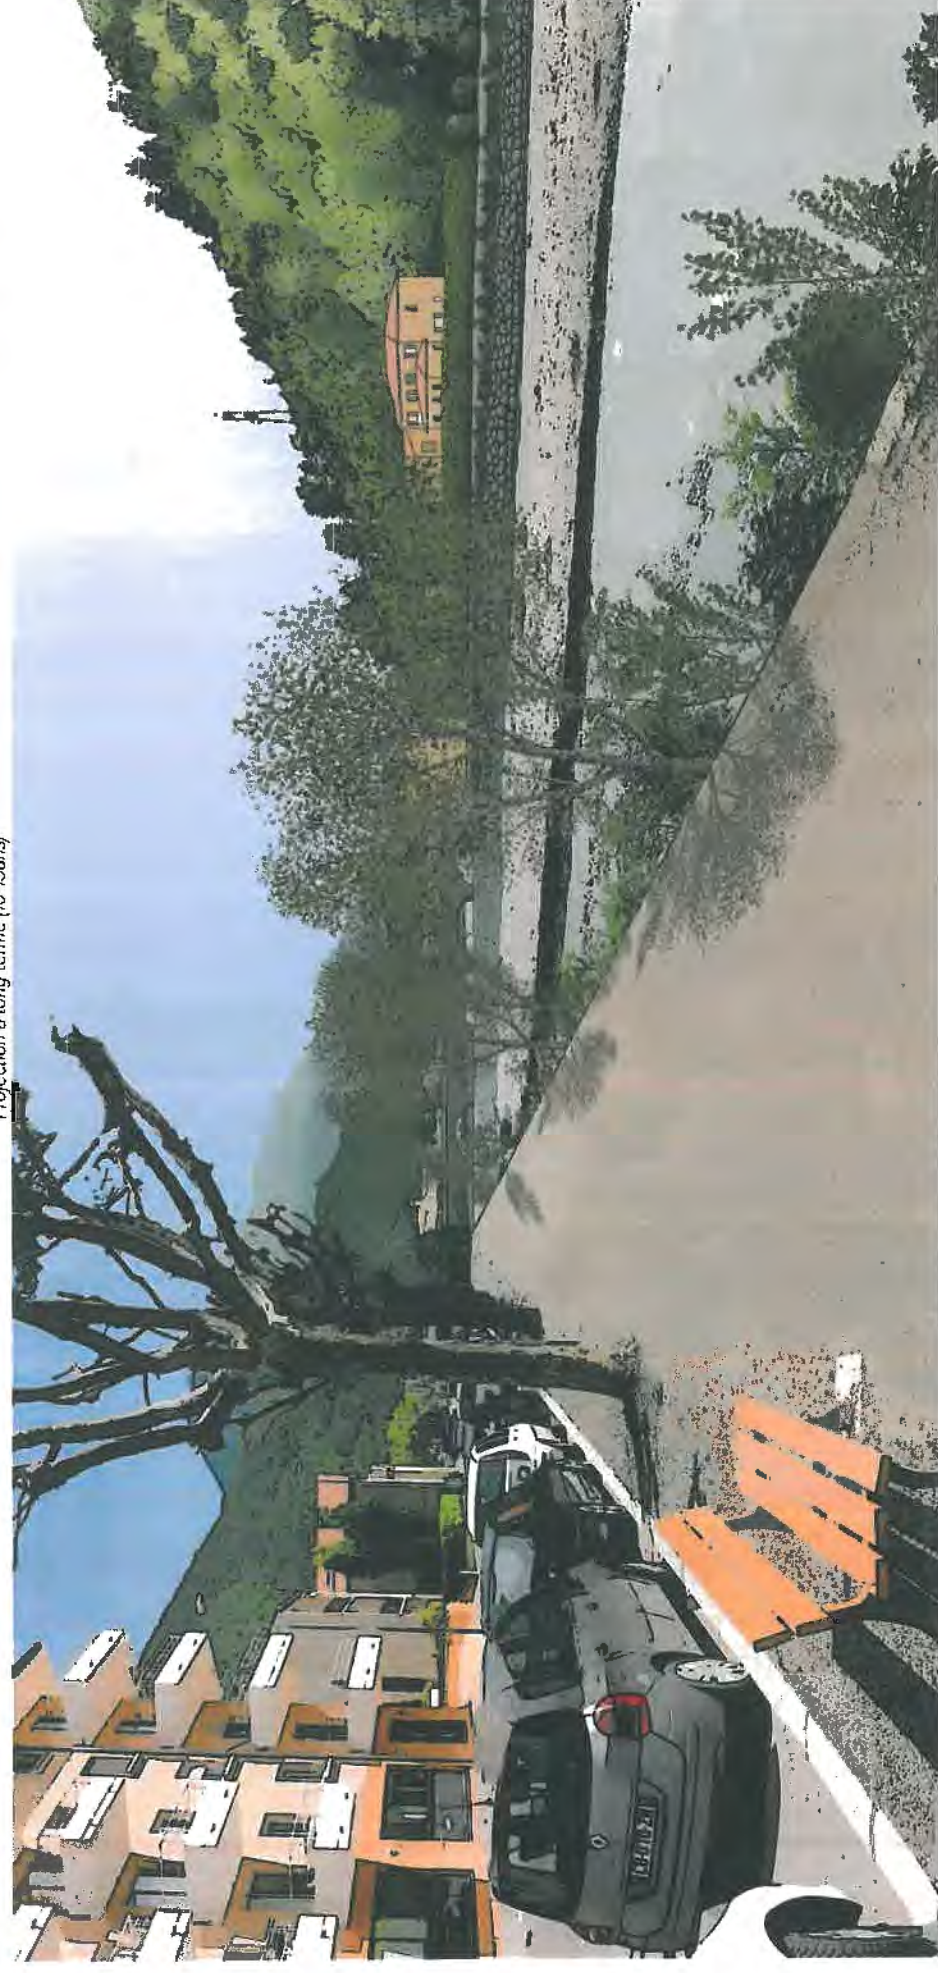
Projection à long terme (10-15ans)

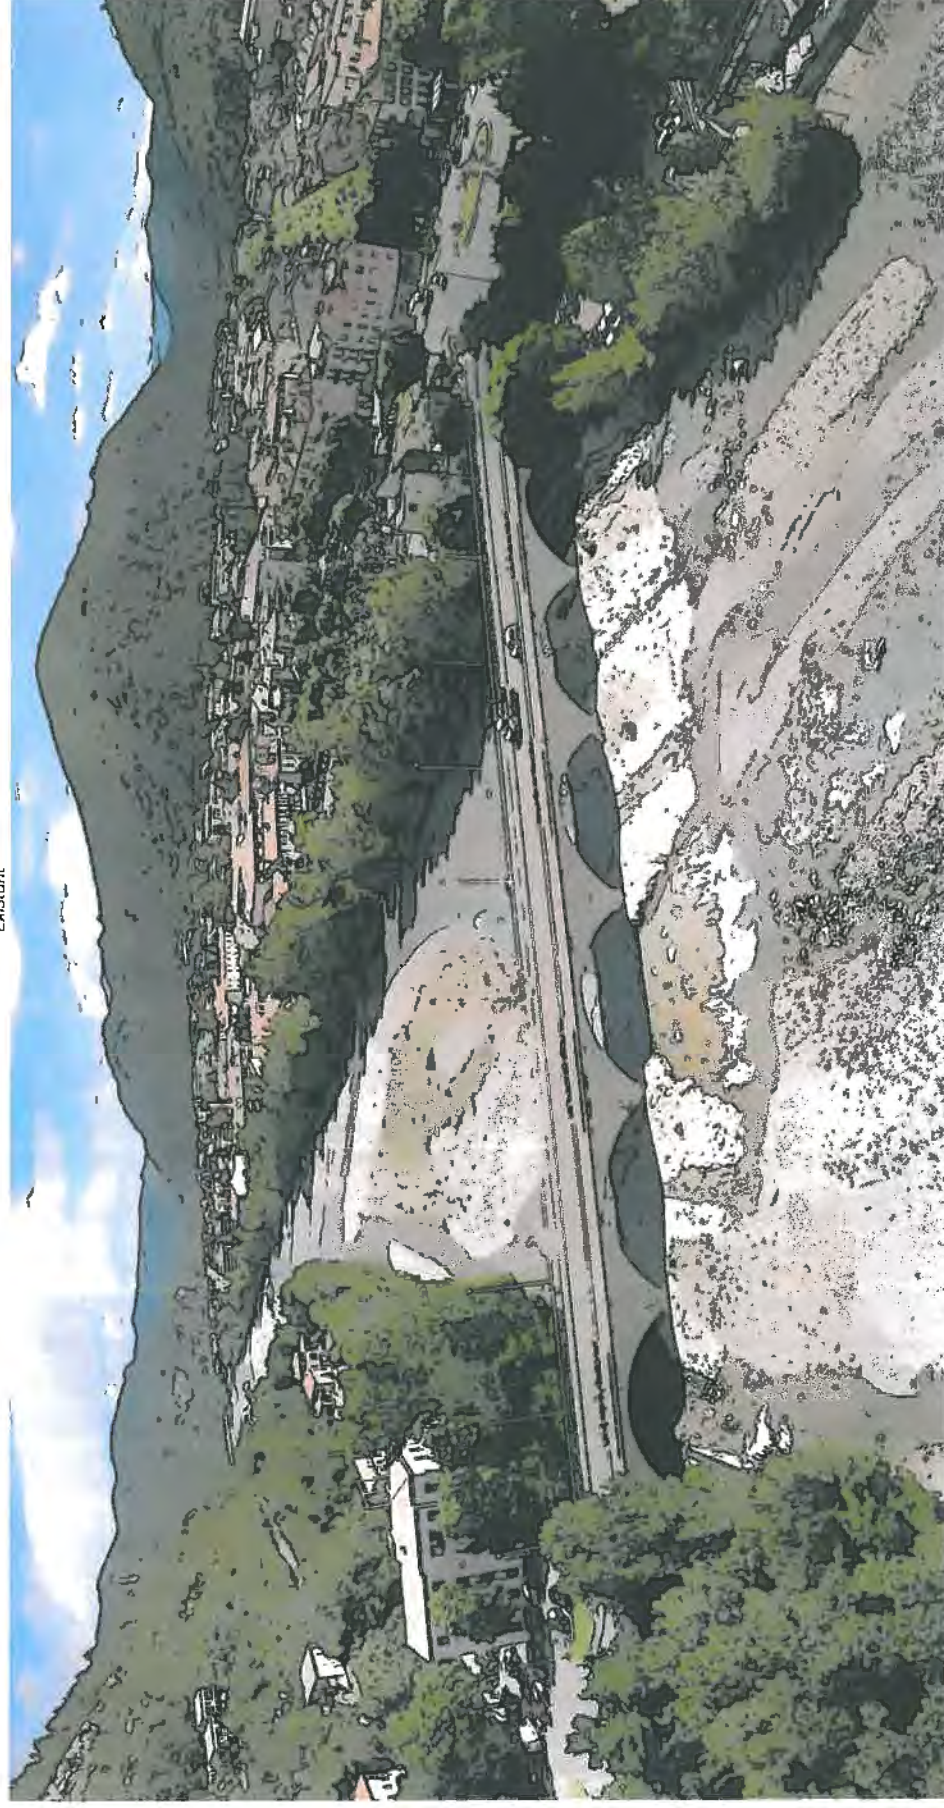
11.8.3. Vue 3 : Vue aérienne depuis le grand pont vers l'amont

Existant

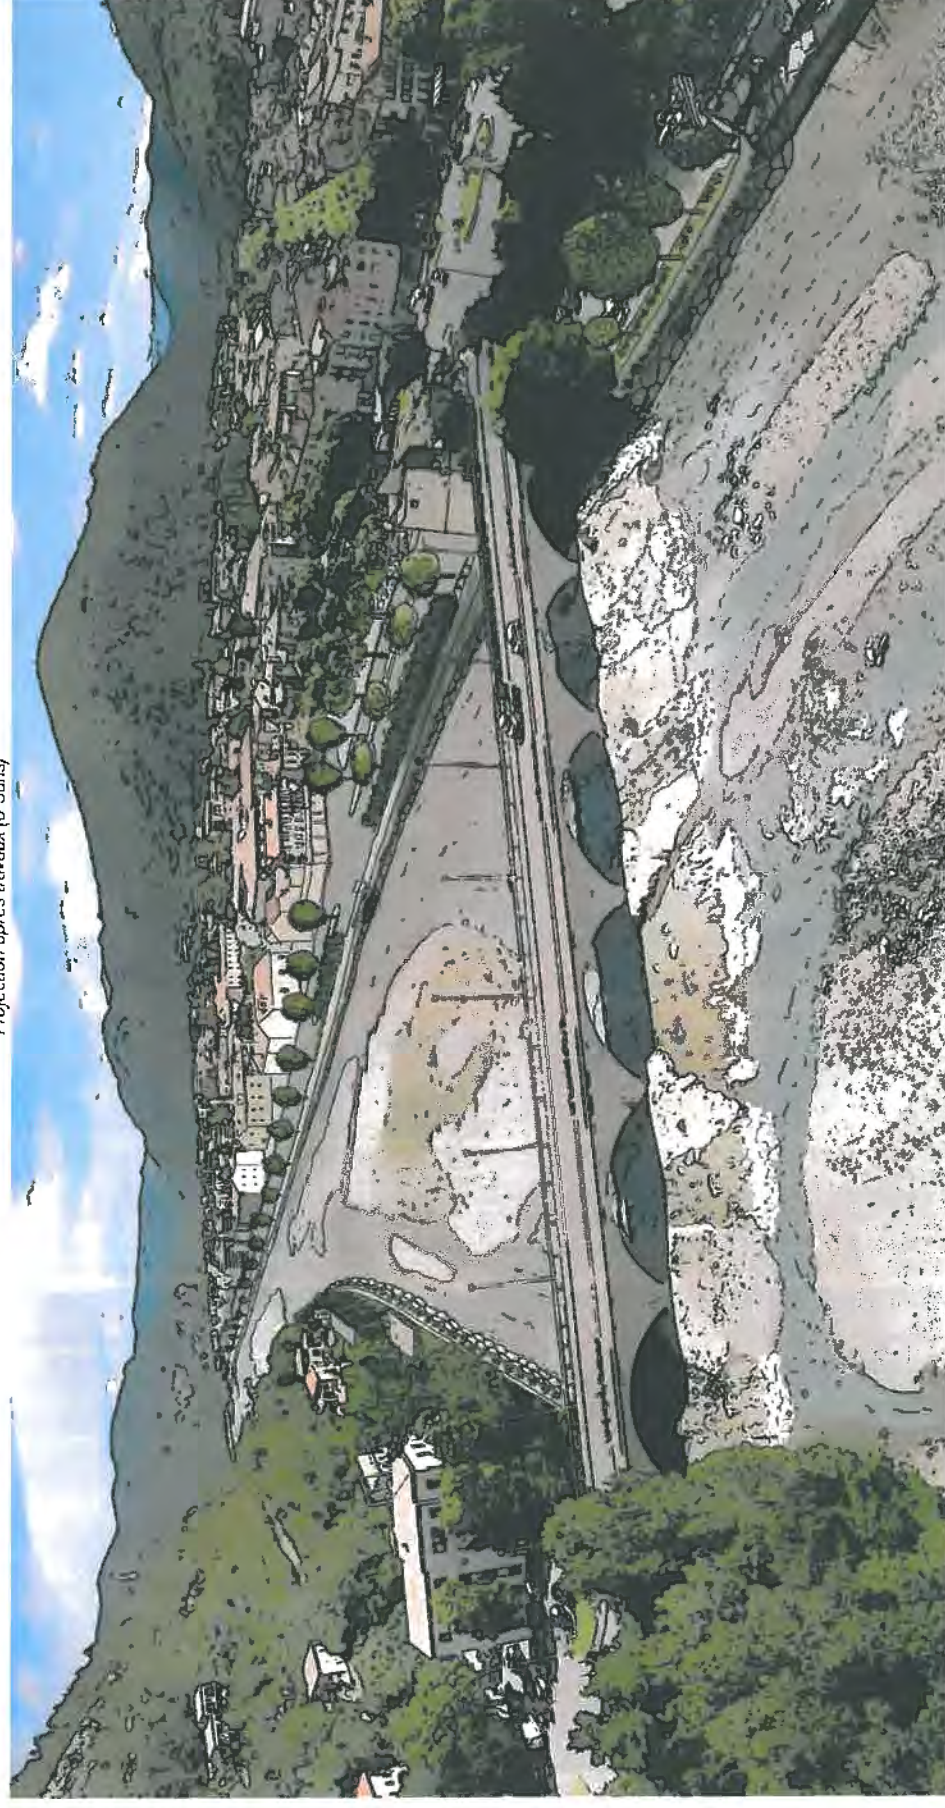
Projection après travaux (0-5ans)

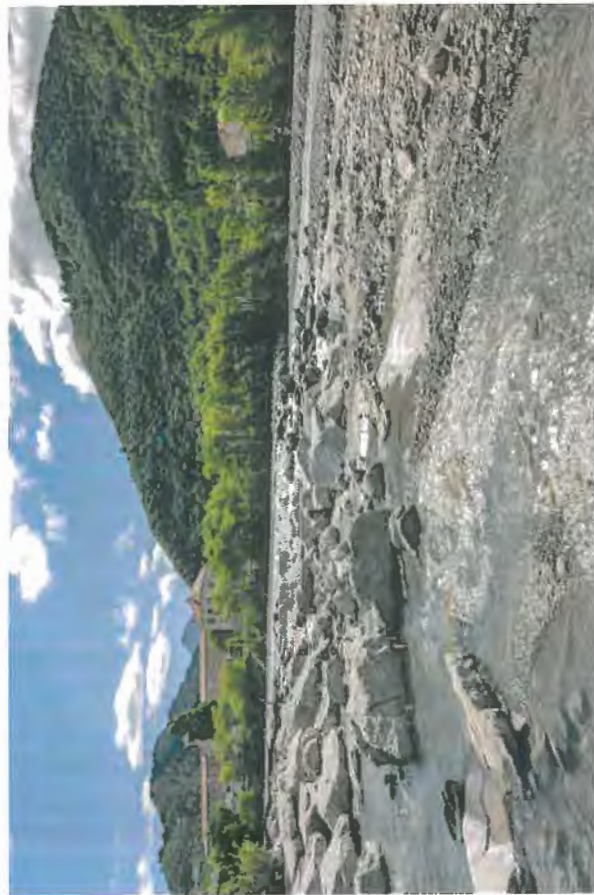
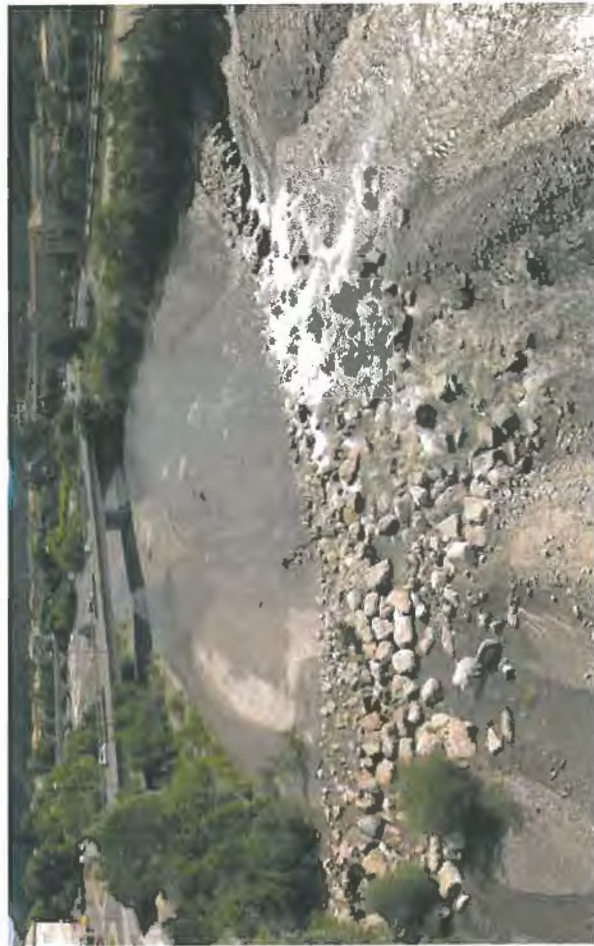
Les travaux consistent à l'abaissement partiel du niveau du seuil Beau de Rochas créé en 1983. Ces travaux sont prévus en 2020.

Celui-ci sera démonté puis reconstruit dans sa totalité. La crête existante en enrochements liaisonnés au béton sera démontée au brise-roches. Les blocs d'enrochements récupérés seront ensuite réemployés pour le confortement du nouveau seuil. Une échancrure sera réalisée dans le nouveau seuil afin de permettre la circulation des poissons. L'ensemble sera en enrochements libres parfois liaisonnés au béton.

- le seuil actuellement dégradé retrouvera une silhouette plus nette et rectiligne.
- le lit de la Biéone baissera en amont du seuil jusqu'à  $-0,60\text{m}$ , et sera légèrement rehaussé en aval de  $+0,30\text{m}$  (fond moyen à 10 ans).
