**TRAVAUX D'AMENAGEMENT DES QUATRE SEUILS  
TRANSVERSAUX SUR LA BLEONE  
A DIGNE LES BAINS**

**DOSSIER D'AUTORISATION UNIQUE ET D'ENQUETE PUBLIQUE**

**ETUDE PAYSAGERE**

## VOLET PAYSAGER DE L'ÉTUDE D'IMPACT Phase 1 : diagnostic paysager

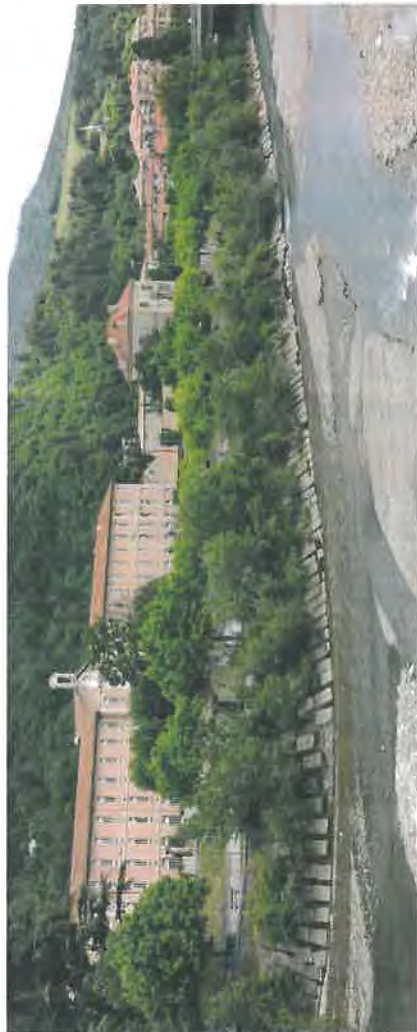
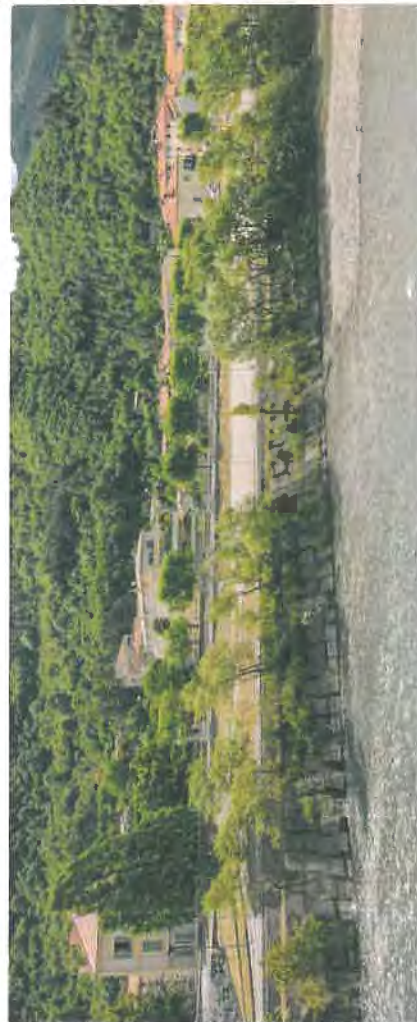
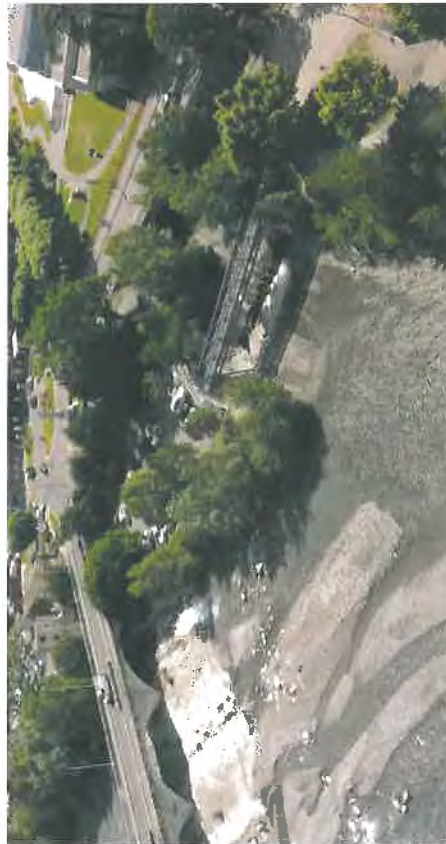
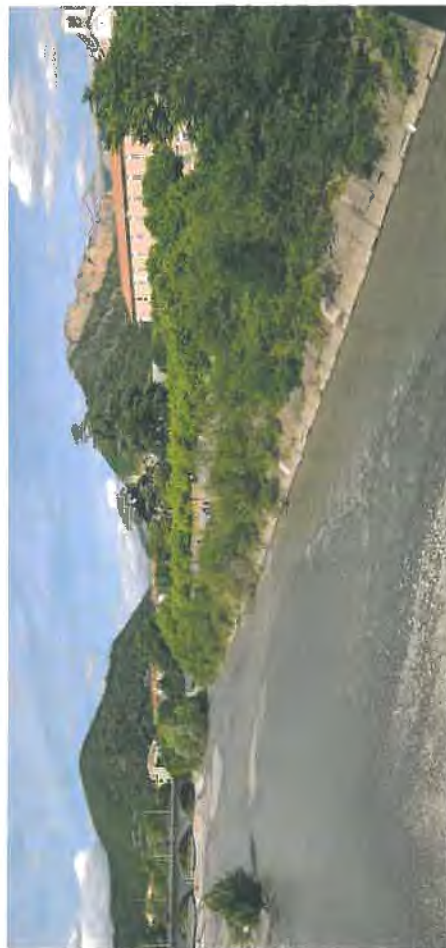
Les travaux consistent au confortement d'une portion de la digue des Ferréols en rive gauche (260 ml). Ils sont prévus en 2020.

Elle est située entre le seuil du grand pont et le seuil Beau de Rochas. La végétation présente sur le parement de la digue sera entièrement retirée sur la portion amont de 50ml, le long du parking situé sous l'office du tourisme. La végétation située sur la digue en aval sera traitée sélectivement avec la suppression des plus gros sujets pouvant déstabiliser l'ouvrage. Un sabot parafeuillle sera mis en oeuvre en pied de digue, et le parement en blocs de béton existants sera conservé.

- La ripisylve sera éclaircie ou limitée aux sujets arbustifs : la digue et les arrière plans seront donc perçus plus nettement depuis la rive droite et les ponts, depuis la berge en rive gauche la Bléone sera d'autant plus perceptible, favorisant les vues sur la rivière.
- Le perré béton ainsi que le parement en blocs de béton conservés seront nettement plus visibles et souligneront le tracé de la digue.

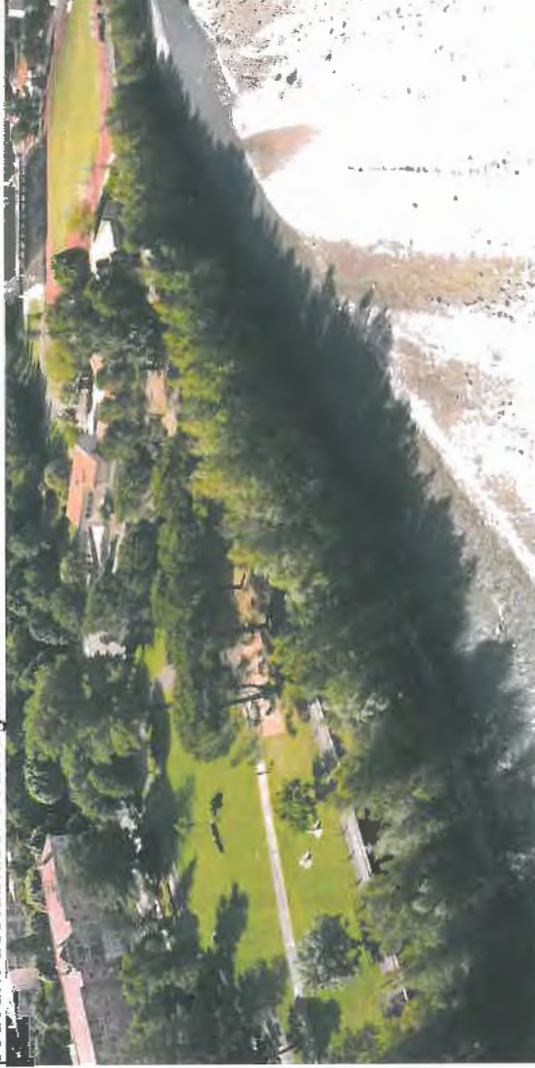
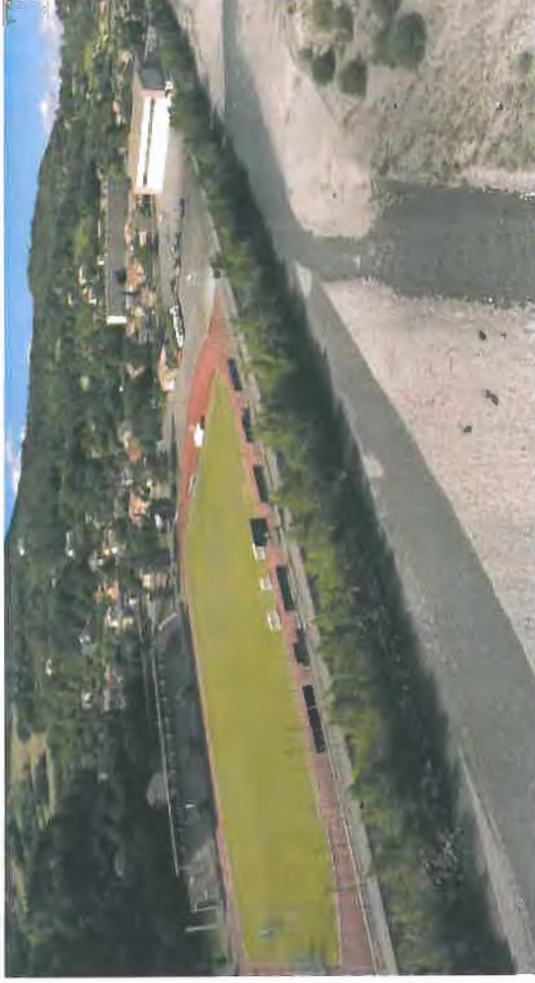
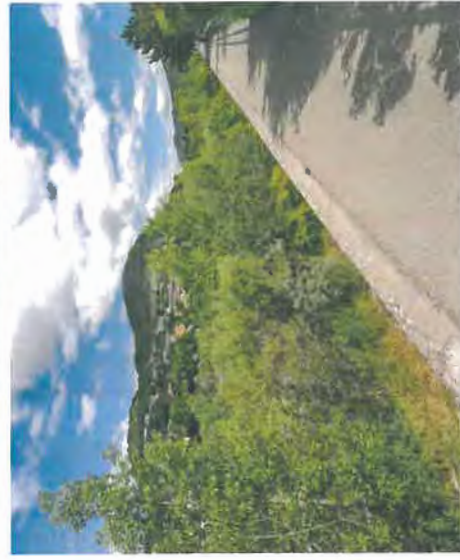
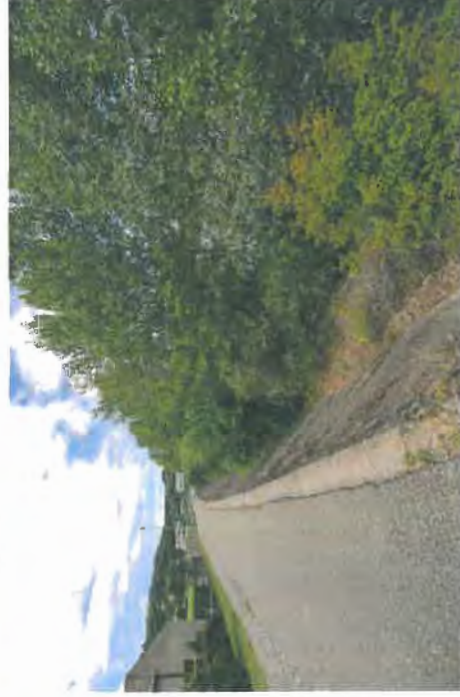
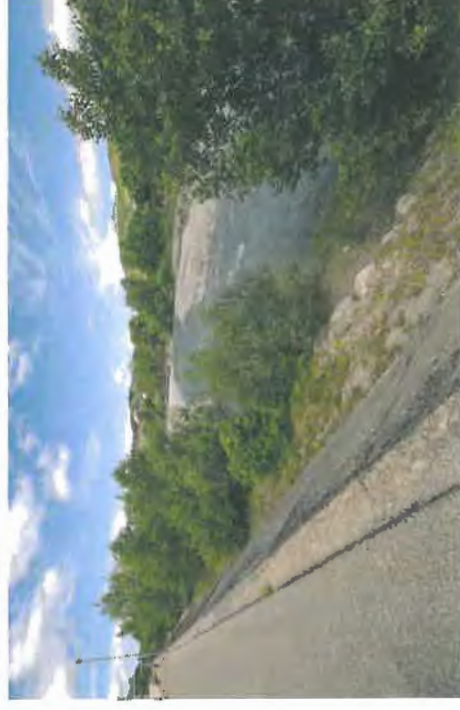
Les travaux consistent au confortement d'une portion de la digue des Ferréols en rive gauche (1160 ml). Ils sont prévus en 2018-2019. Elle est située entre le seuil Beau de Rochas et le pont de Nice. La végétation présente sur le corps de digue sera supprimée. Le sabot et le parement en enrochements de la digue des Ferréols seront complètement démontés et remplacés par de nouveaux. Le perré en béton sera conservé. La digue ne sera pas reprise sur une portion de 120ml en aval du gymnase car elle constitue une protection fiable en l'état actuel. Sur cette portion la végétation sera traitée sélectivement avec la suppression des plus gros sujets pouvant déstabiliser l'ouvrage.

- la ripisylve sera totalement supprimée : la digue et les arrières plans seront donc perçus plus nettement depuis la rive droite, depuis la berge en rive gauche la Bléone sera d'autant plus perceptible, favorisant les vues sur la rivière.
- le perré béton ainsi que le parement en enrochements libres seront nettement plus visibles et souligneront le tracé de la digue.

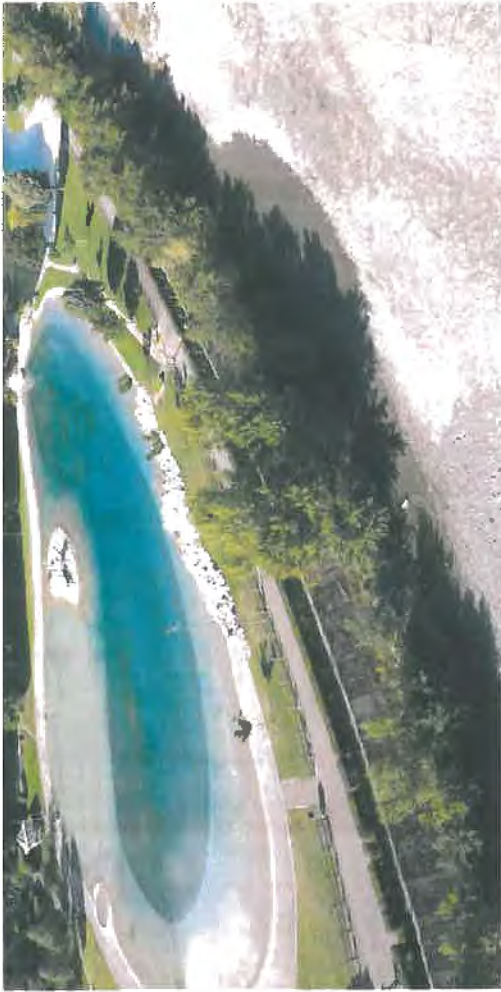
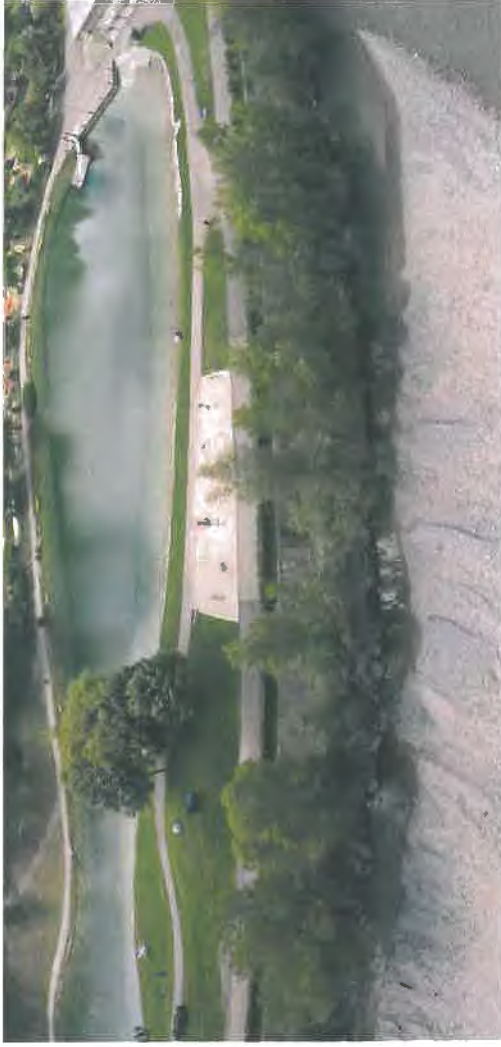
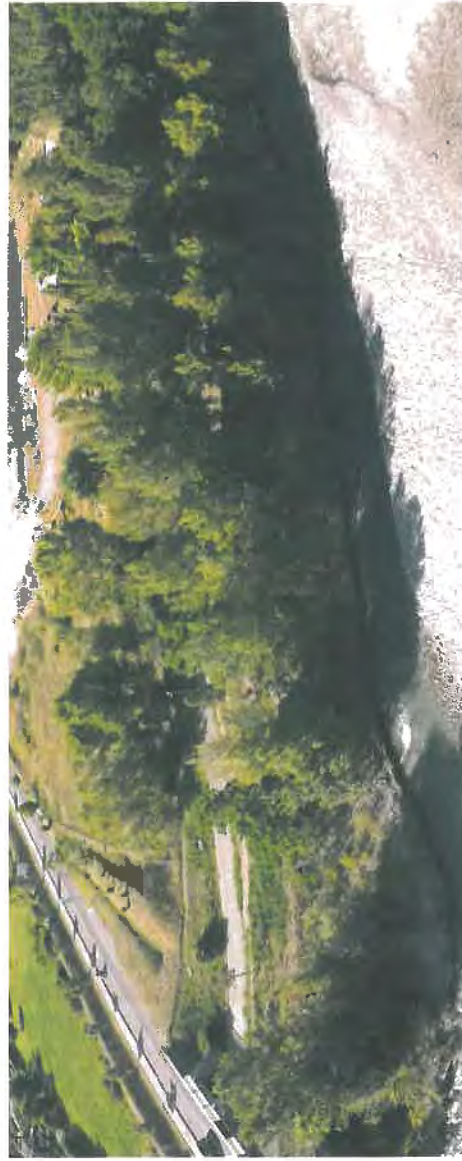
#### 1.3.1. Digue du plan d'eau des Ferréols

Les travaux consistent au confortement de la digue du plan d'eau des Ferréols en rive gauche (1020m). La végétation présente sur le corps de digue sera supprimée. Le sabot et le parement en enrochements de la digue du plan d'eau des Ferréols seront complètement démontés et remplacés. Le perré en béton sera conservé sur l'ensemble du linéaire où il est présent.

- la ripisylve sera limitée à la végétation présente à l'arrière du perré béton: la digue et les arrières plans seront donc perçus plus nettement, depuis la berge en rive gauche la Bléone sera d'autant plus perceptible, favorisant les vues sur la rivière.
- le perré béton ainsi que le parement en enrochements libres seront nettement plus visibles et souligneront le tracé de la digue.

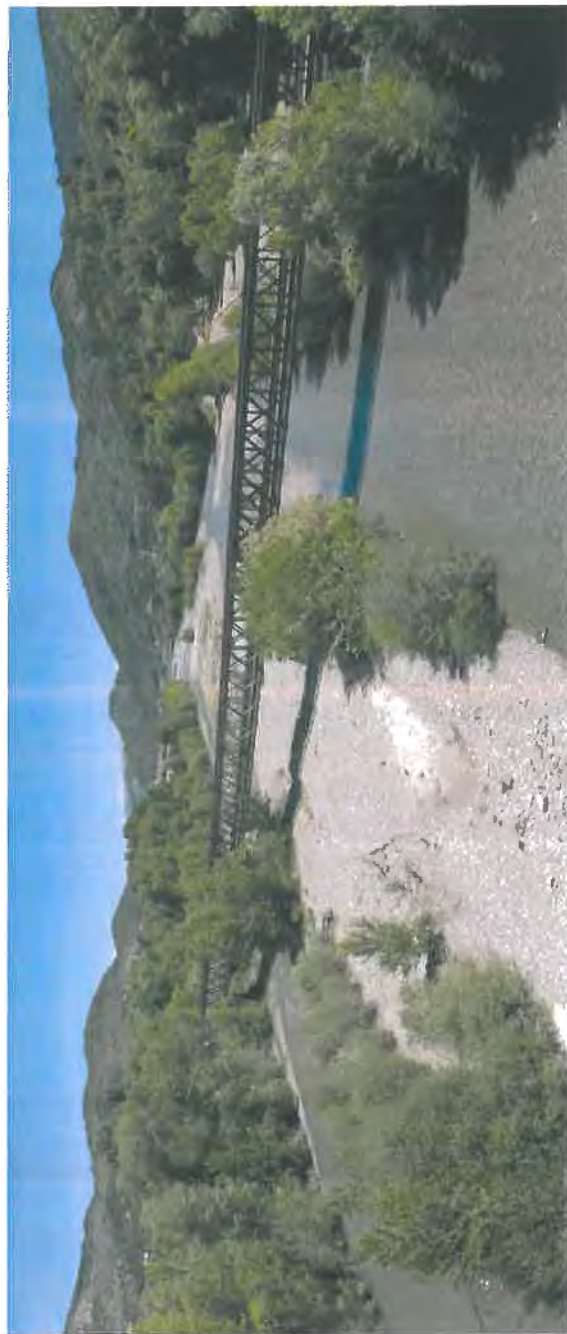
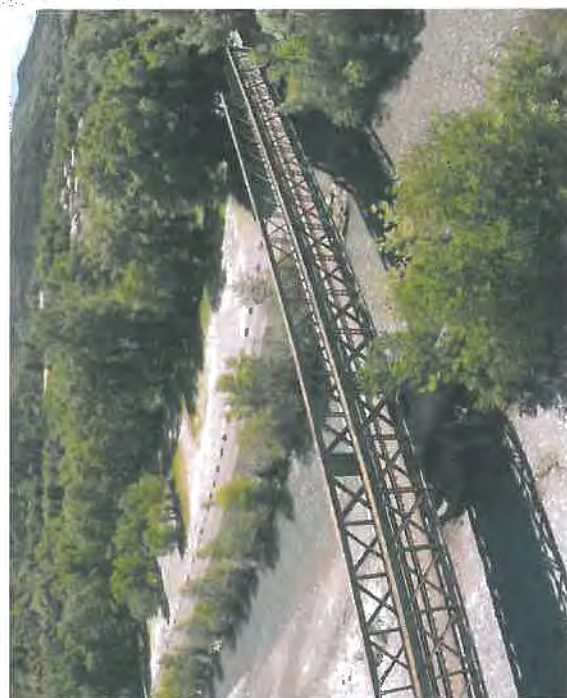
### 1.3.2. Pont des CFP

Les travaux consistent au confortement des piles du pont des Chemins de Fer de Provence (CFP). Ces travaux sont prévus en 2018-2019. L'abaissement du lit risque de décompresser les parements en pierres maçonnées. Un confinement des piles par un parement en béton armé, coulé et coffré sur place, associé à des ancrages tirants au travers de l'ouvrage sera mis en place. Une fois confortées, une protection en enrochements bétonnés autour de chaque pile sera installée. La végétation présente sur les iscles autour du pont sera supprimée.

- les piles du pont des CFP paraîtront plus hautes et plus larges avec l'abaissement du lit de la rivière et le confortement en béton et enrochements bétonnés.

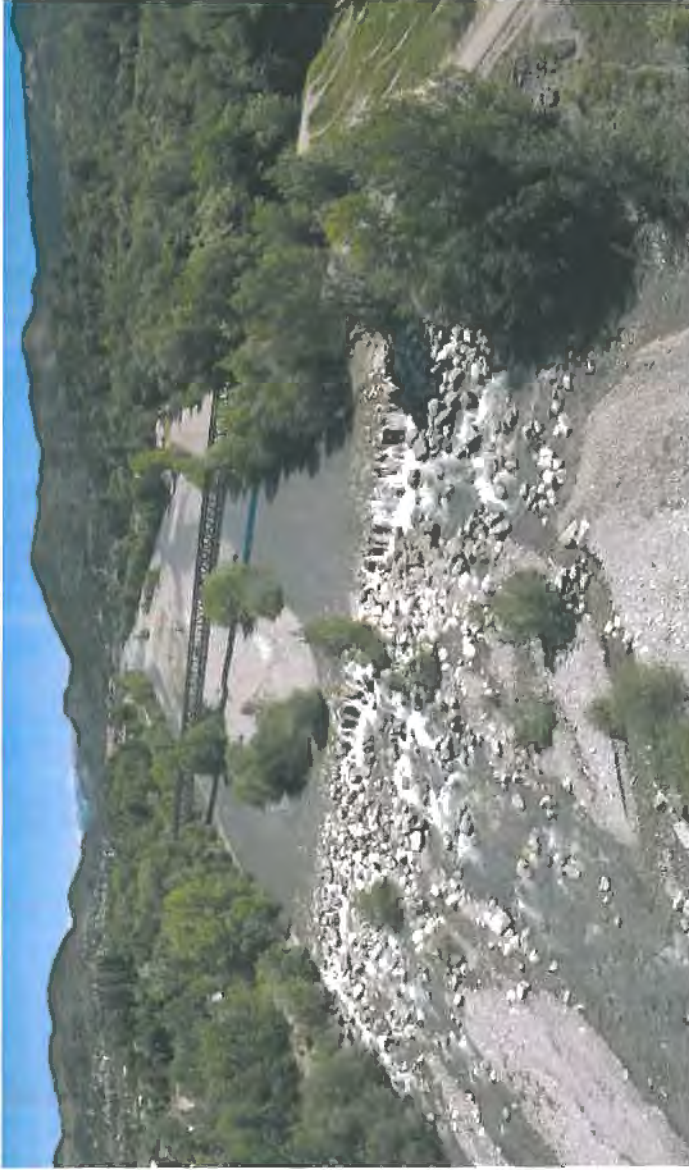
### 1.3.3. Seuil des CFP

Les travaux consistent à l'arasement complet du seuil des Chemins de Fer de Provence (CFP) créé en 1985. Ces travaux sont prévus en 2018-2019. Le seuil sera arasé et les blocs d'enrochement seront réutilisés dans le cadre du confortement des digues en rive gauche. La végétation implantée dans le lit aux abords du seuil sera supprimée.

- on ne percevra plus de seuil.
- le lit de la Bléone baissera en amont du seuil jusqu'à -1.20m ,et sera rehaussé en aval de +2.00m (fond moyen à 10 ans).
- en amont du seuil la hauteur des digues paraîtra plus élevée, en aval le phénomène sera inverse.
- la disparition de la chute d'eau entraînera celle du bruit qui lui est associé.

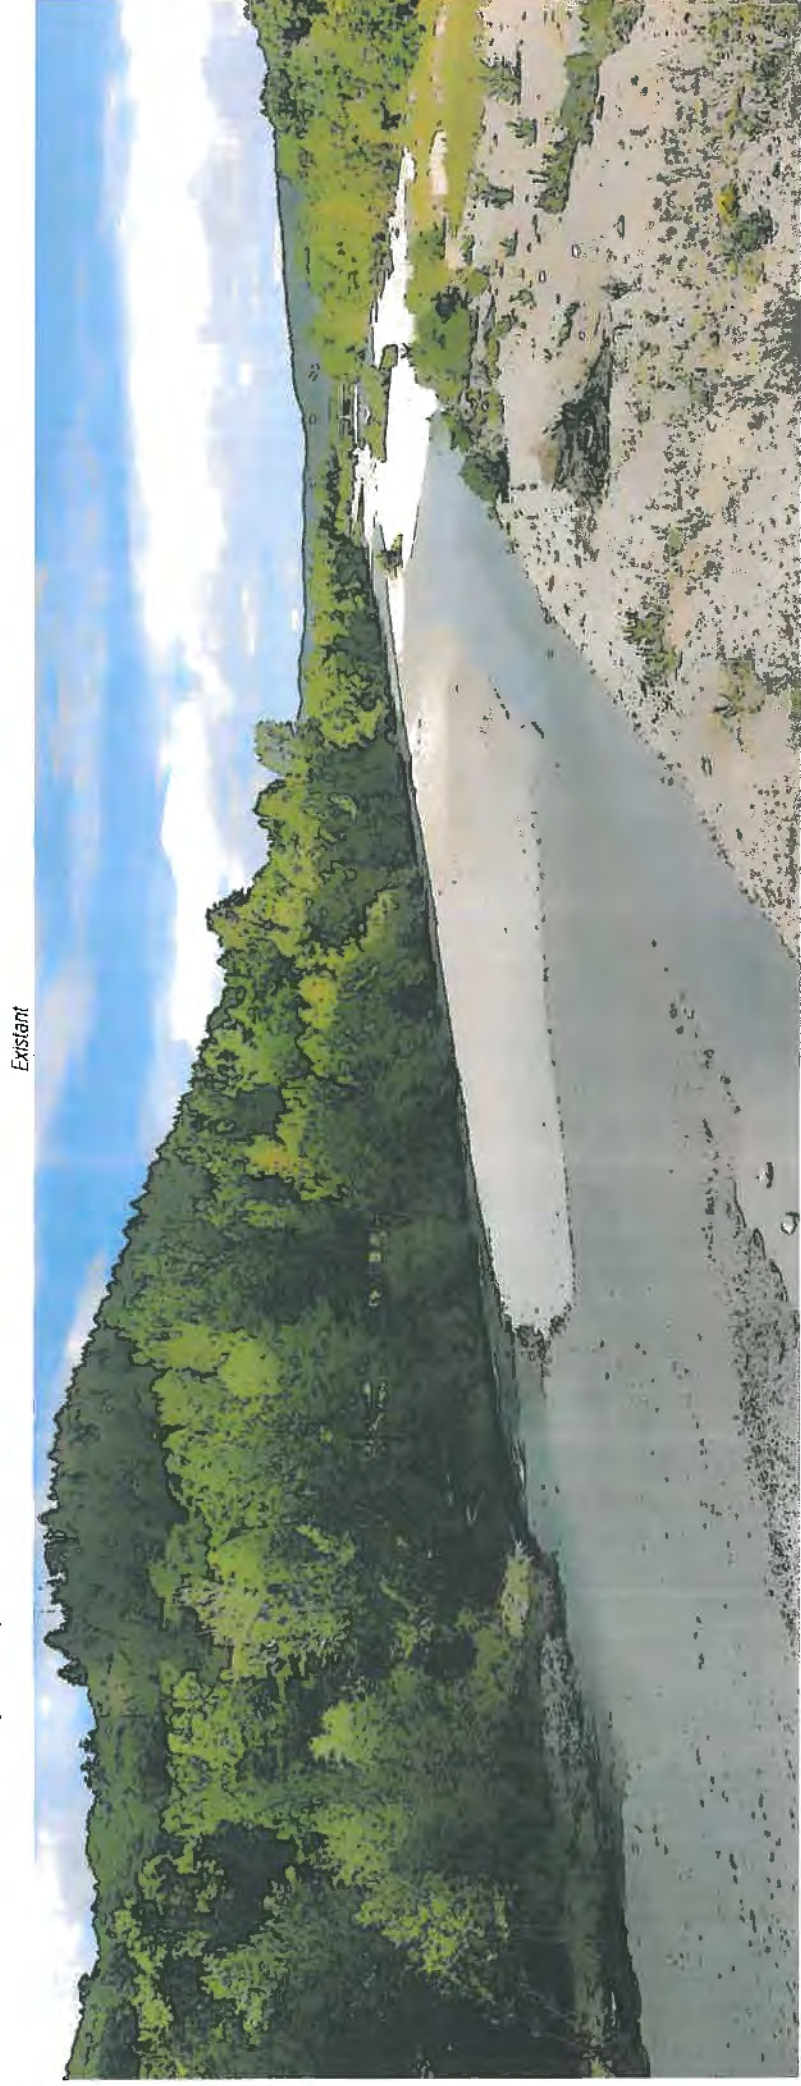
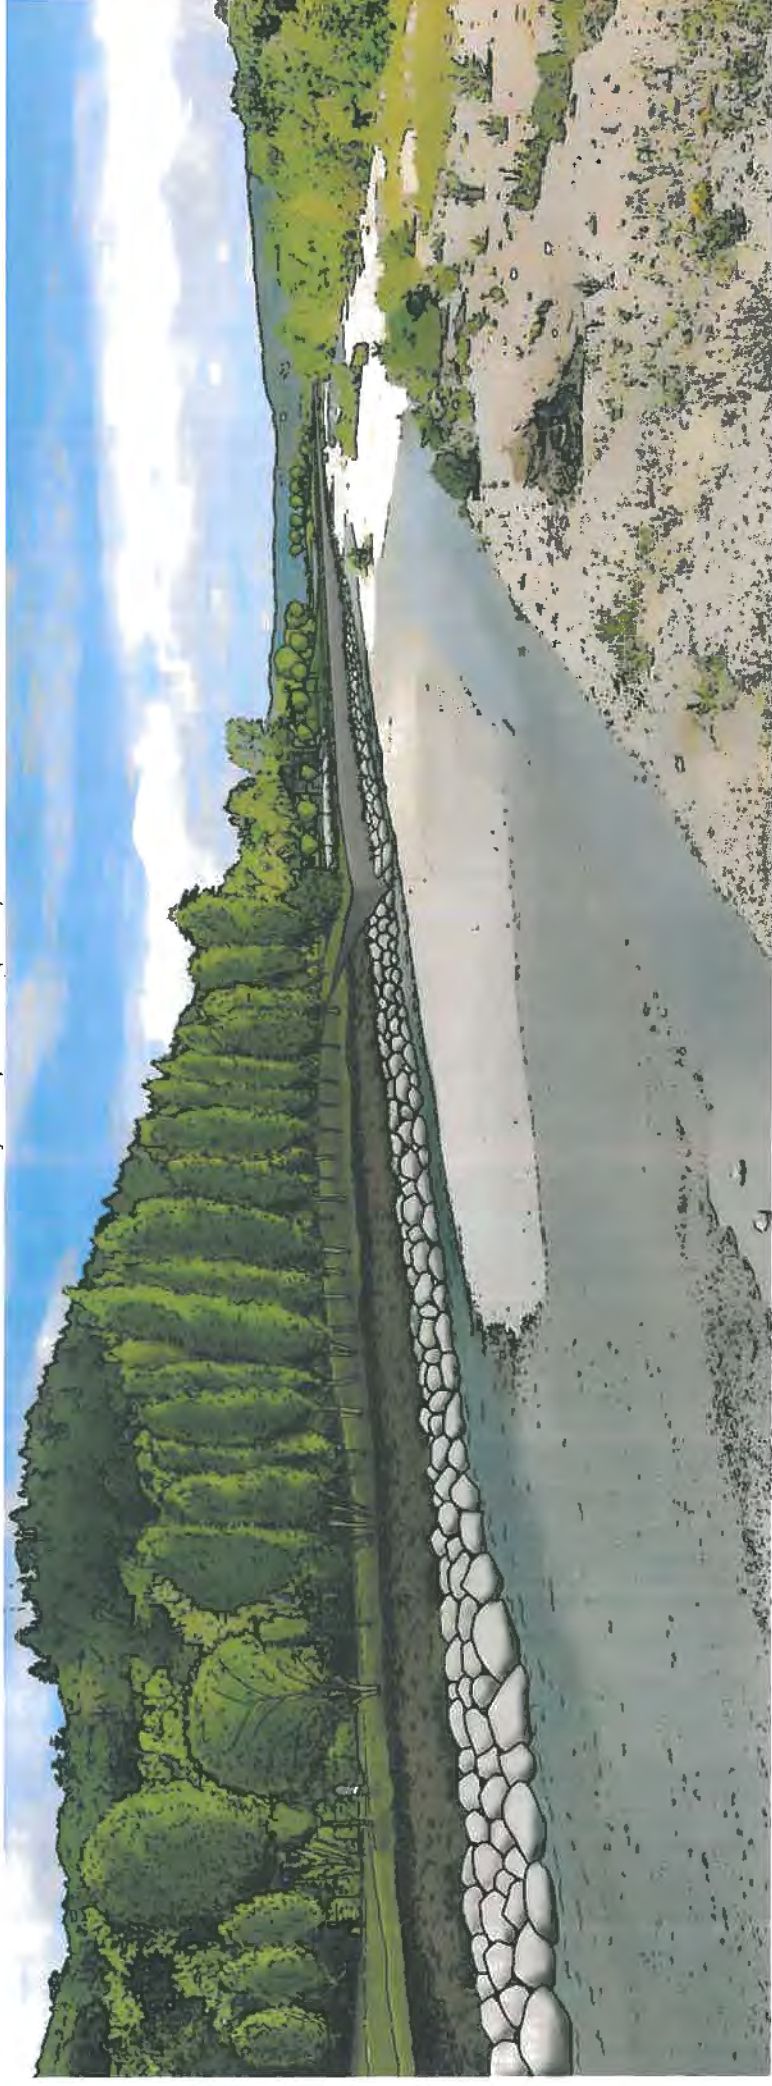
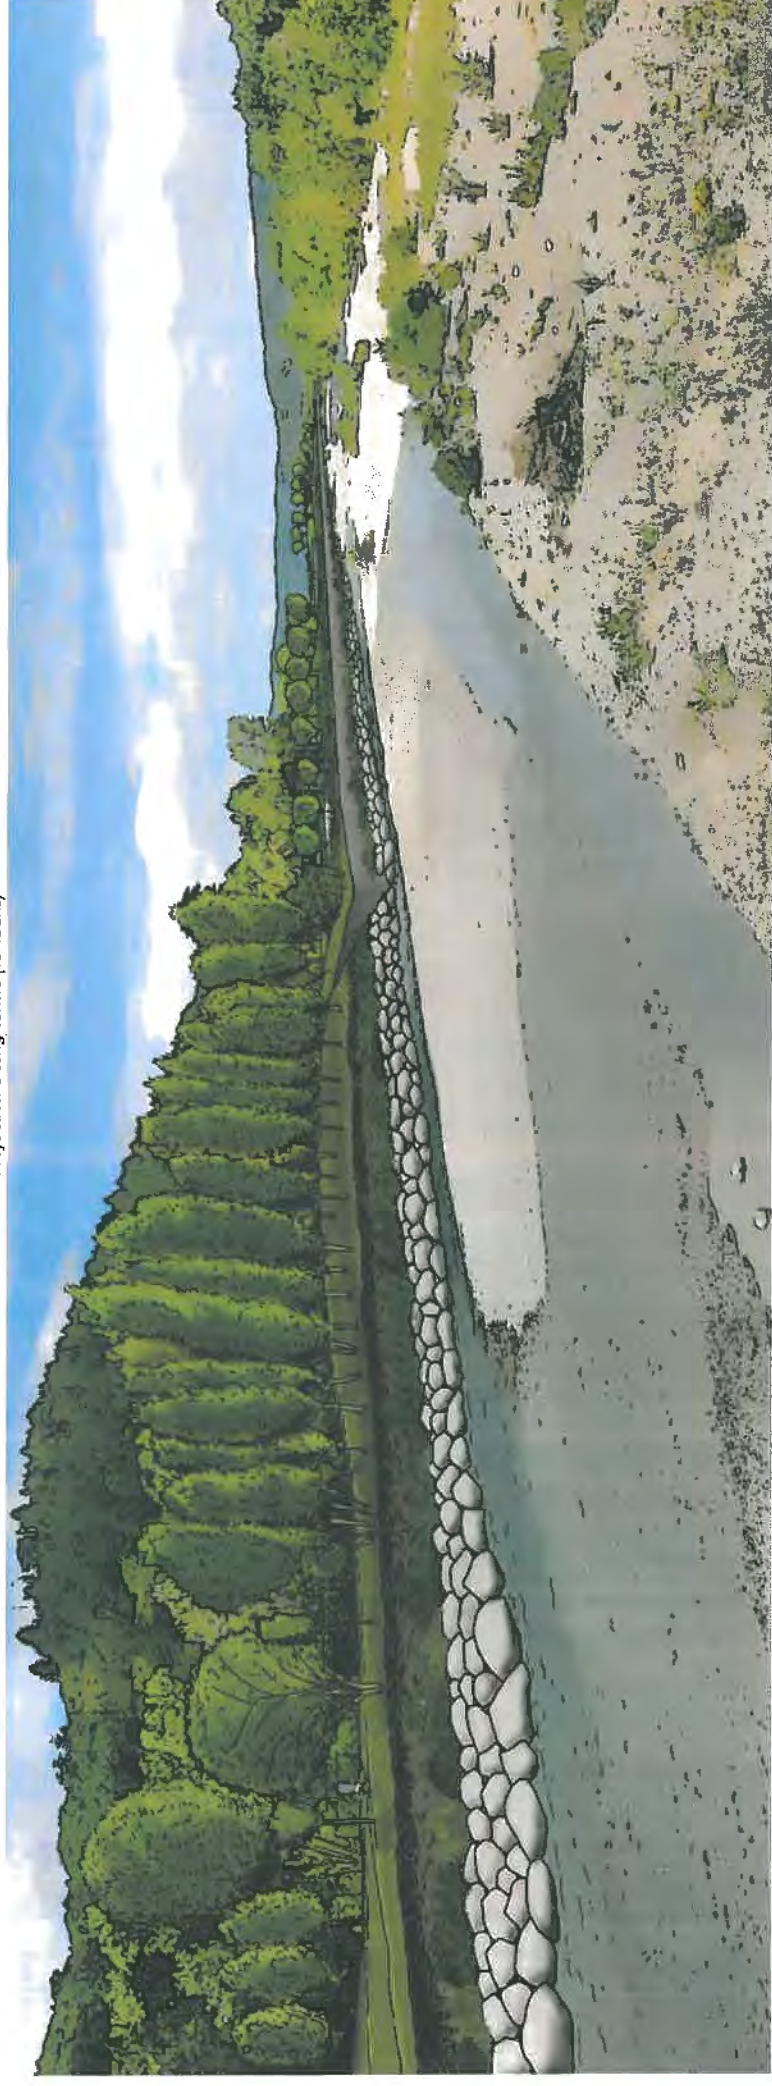
1.3.9.1. Vue 9 : depuis le pont de Nice vers l'aval

Projection après travaux (0-5ans)

Projection à long terme (10-15ans)

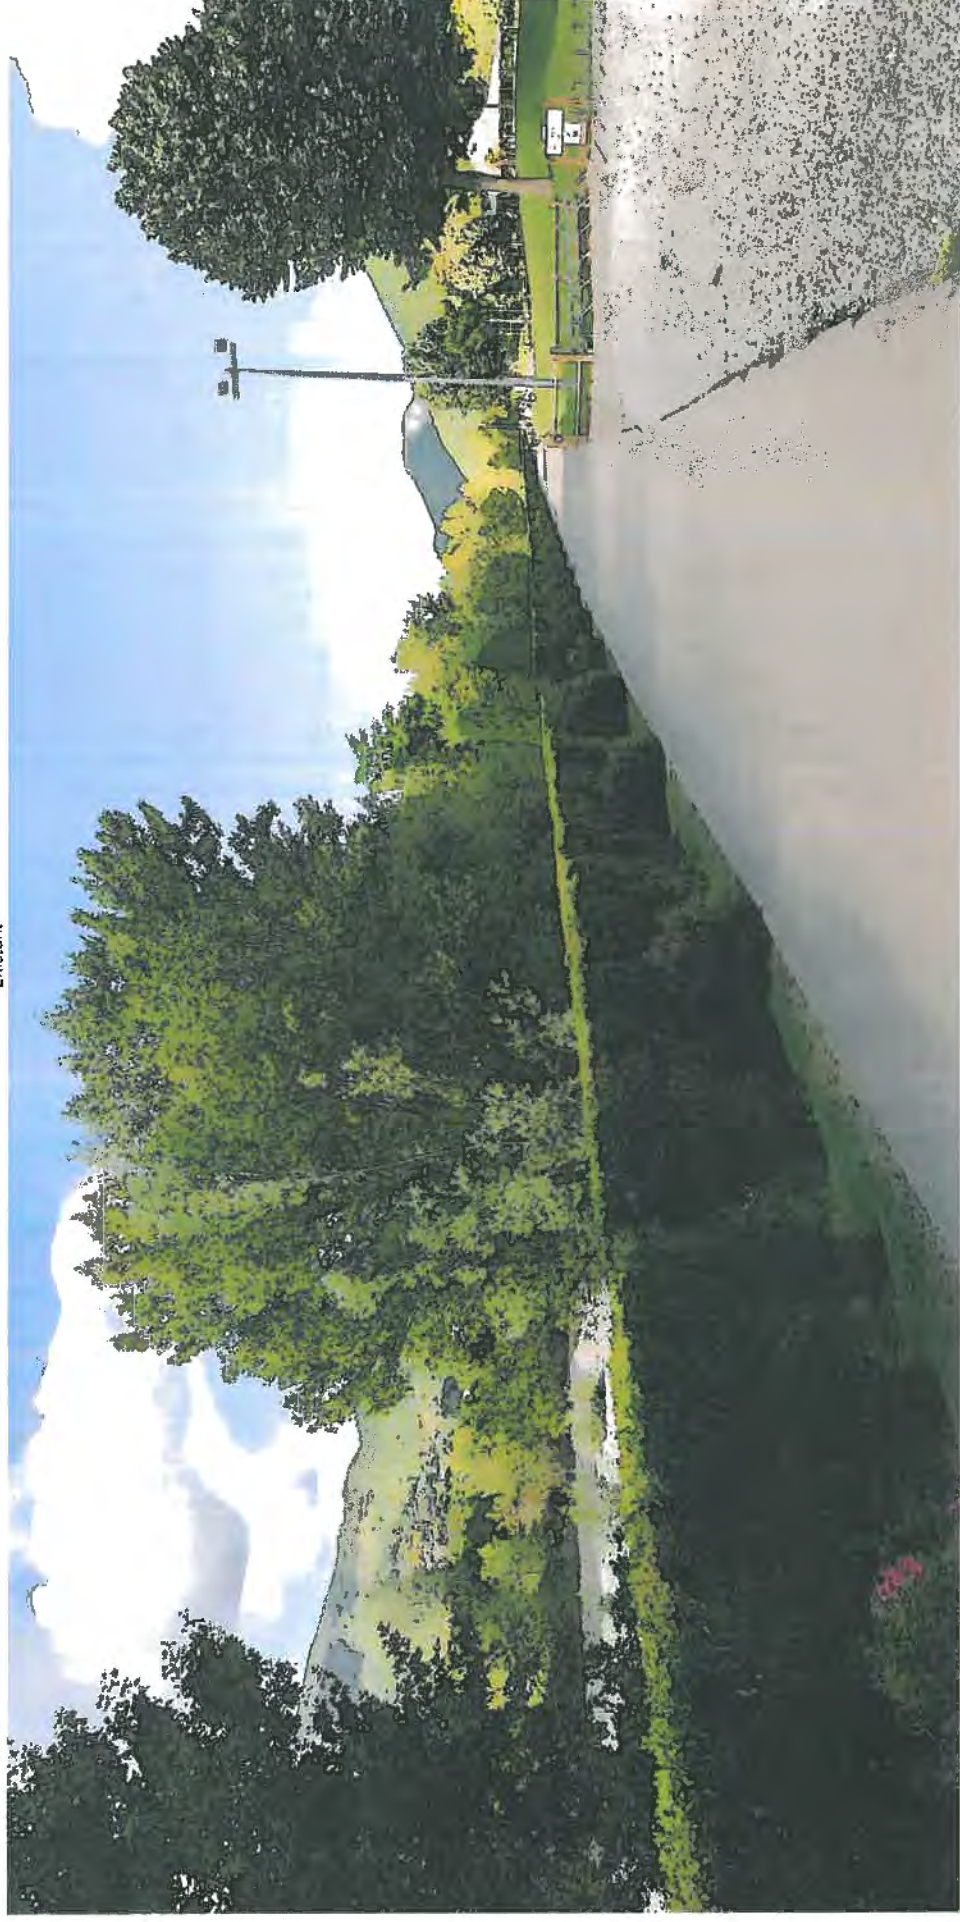
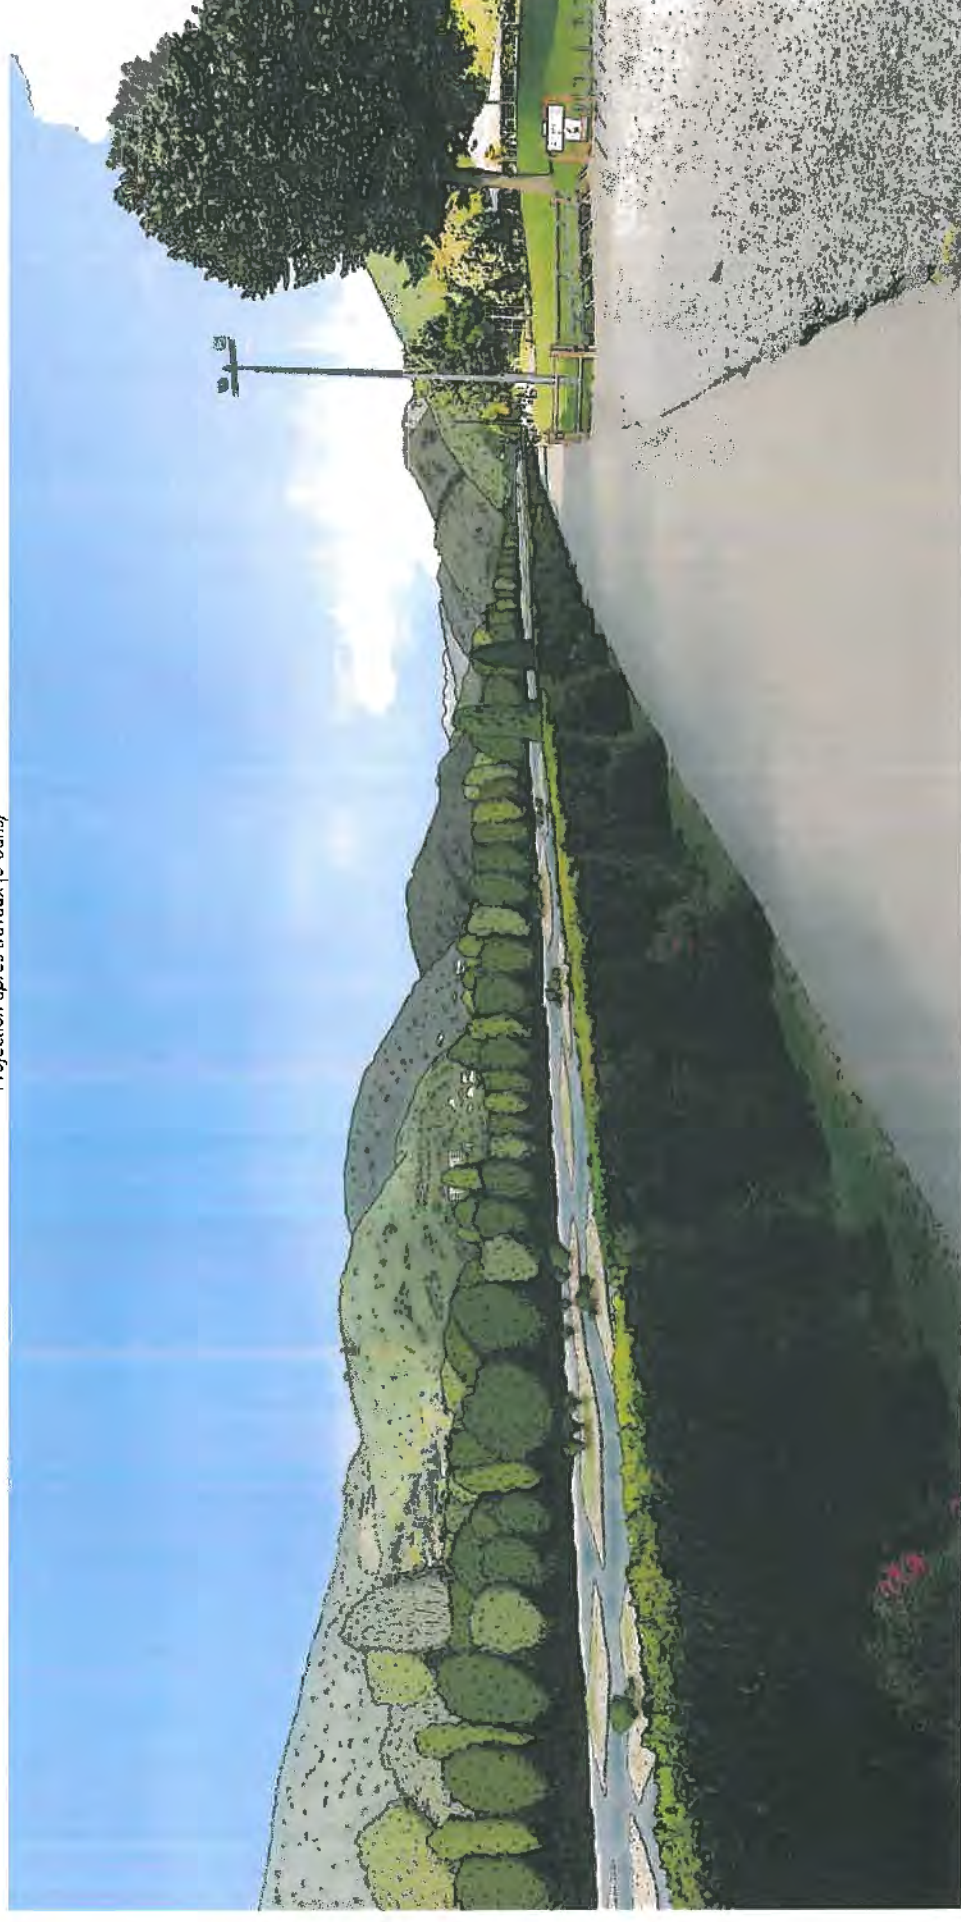
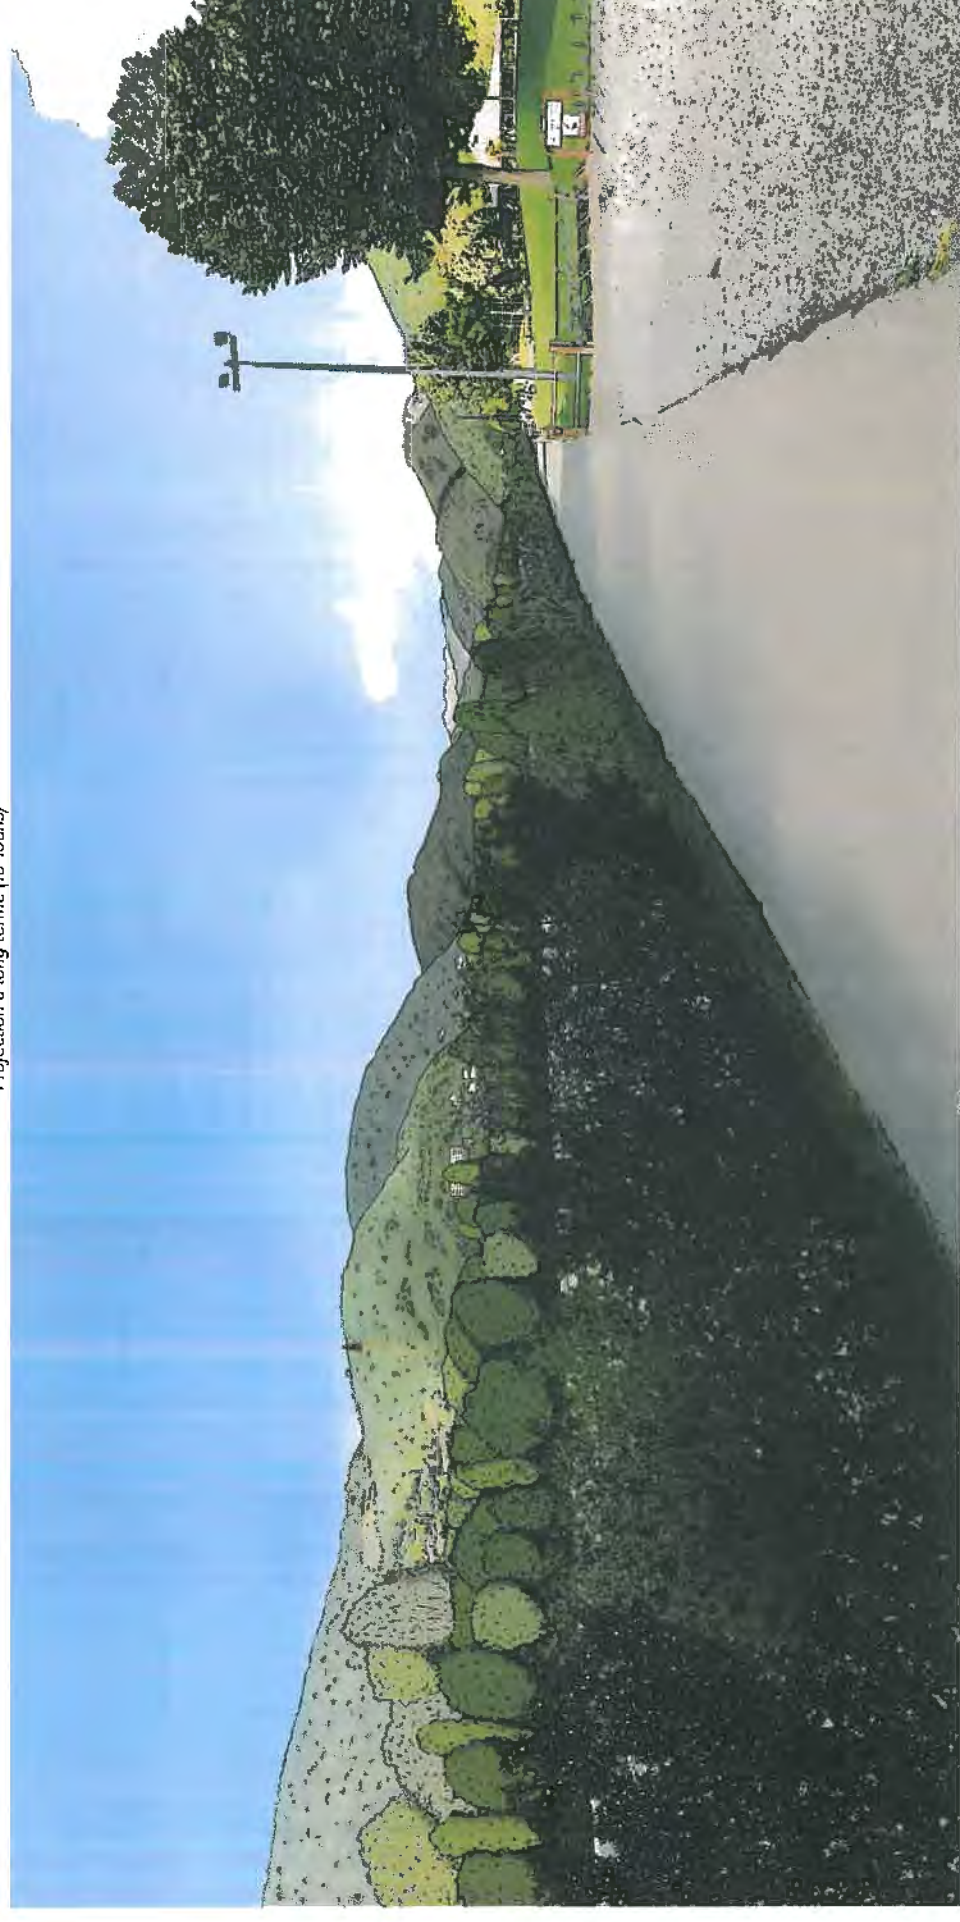
1.3.9.2. Vue 10 : depuis la RN85 en rive droite vers le plan d'eau des Ferréols  
*Existant*

*Projection après travaux (0-5ans)*

*Projection à long terme (10-15ans)*
