**TRAVAUX D'AMENAGEMENT DES QUATRE SEUILS  
TRANSVERSAUX SUR LA BLEONE  
A DIGNE LES BAINS**

**DOSSIER D'AUTORISATION UNIQUE ET D'ENQUETE PUBLIQUE**

**ETUDE PAYSAGERE**

## VOLET PAYSAGER DE L'ÉTUDE D'IMPACT Phase 1 : diagnostic paysager

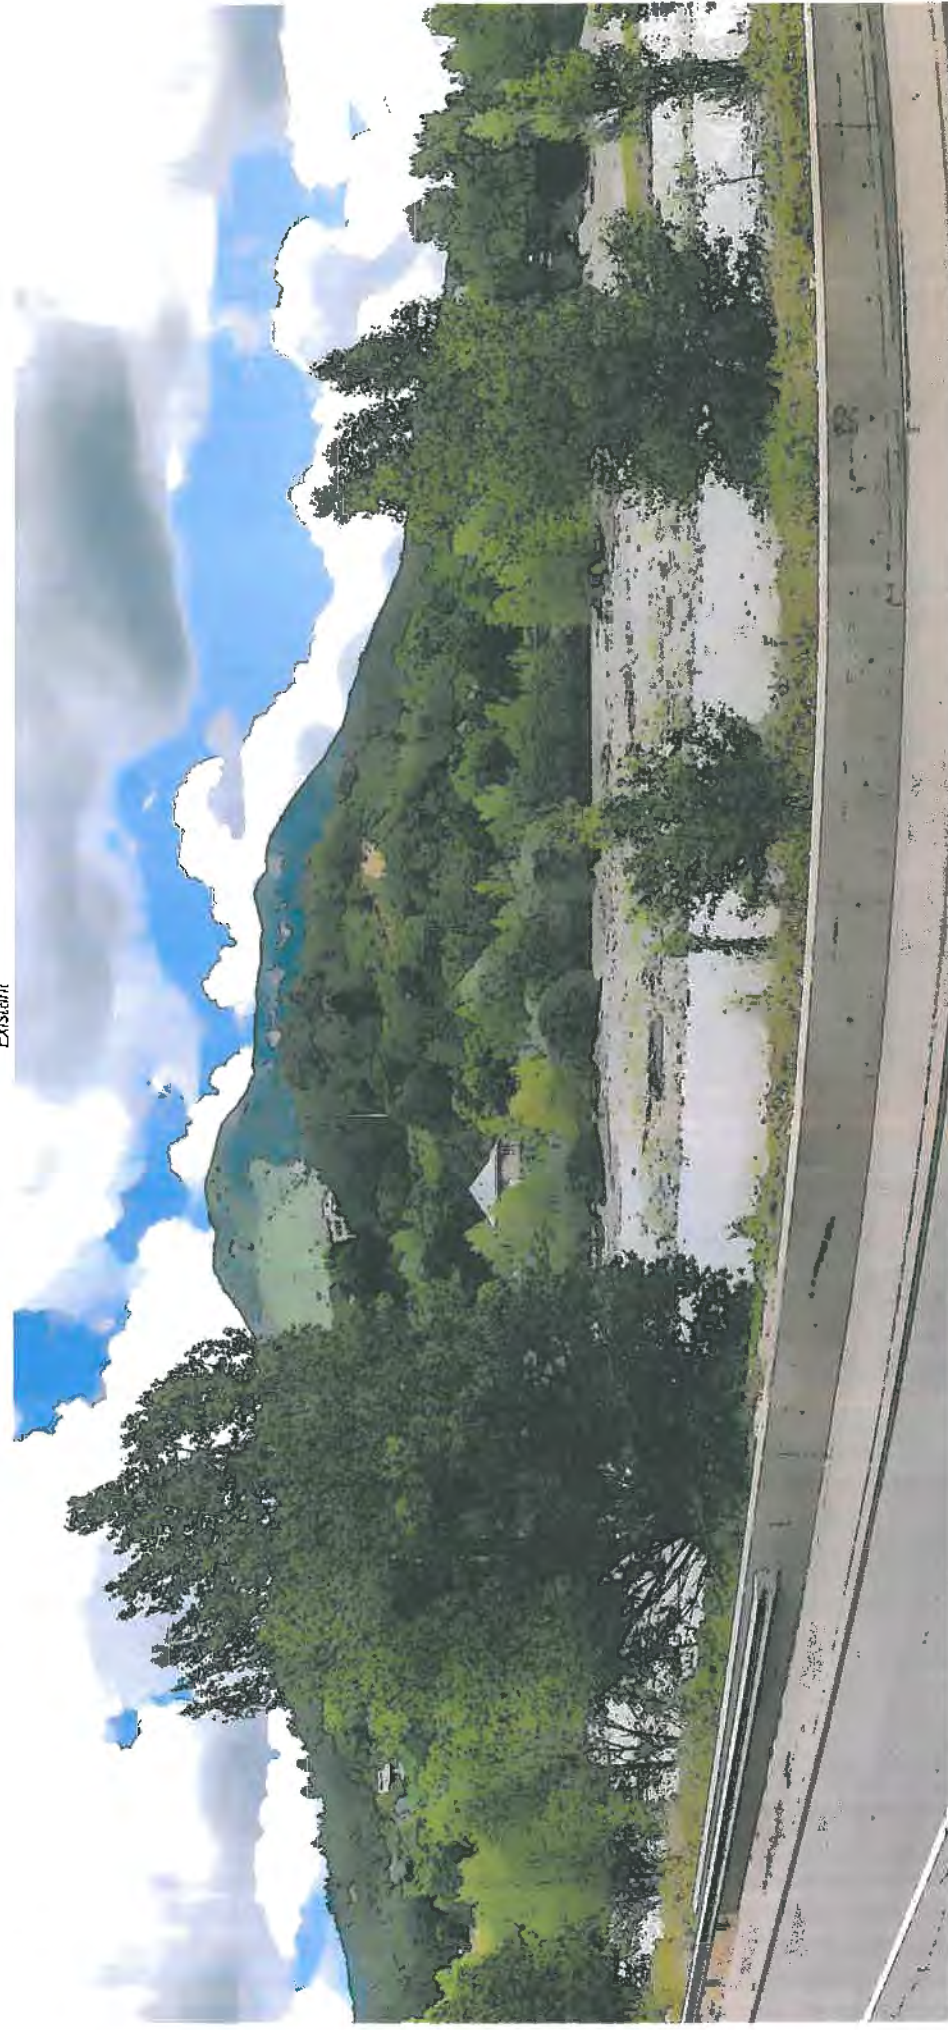
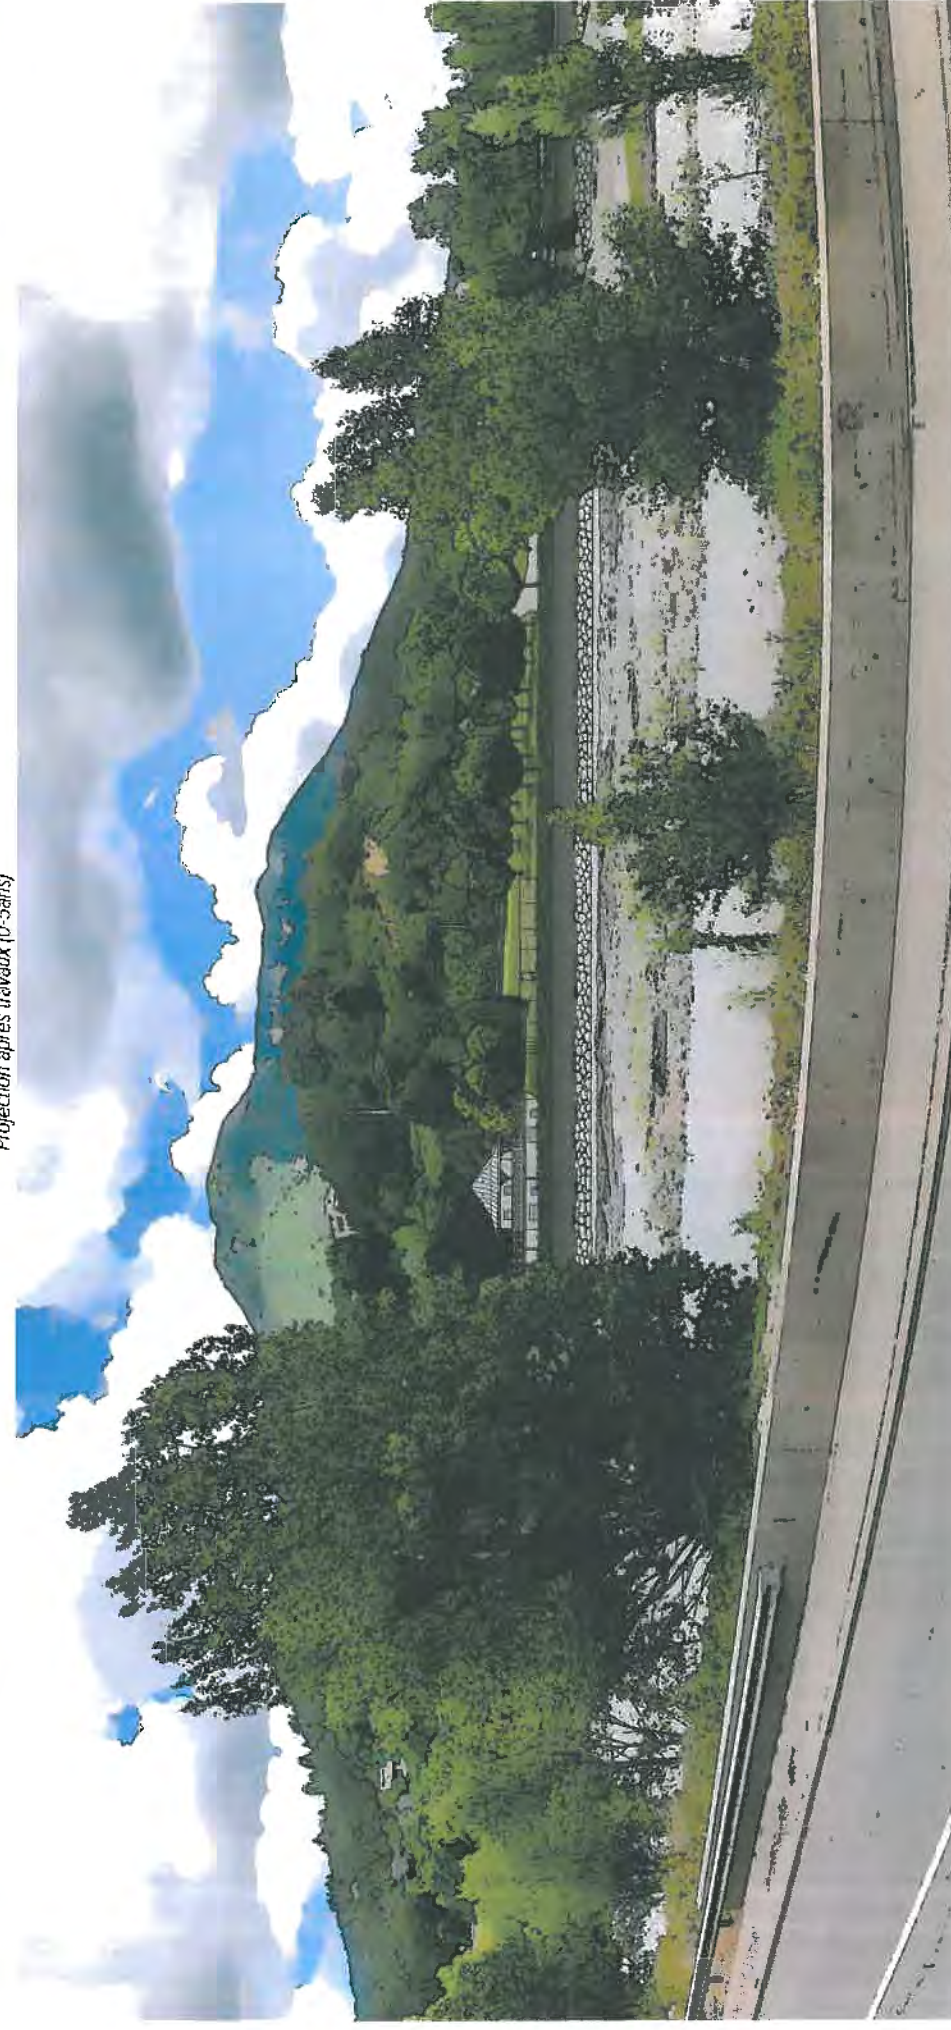
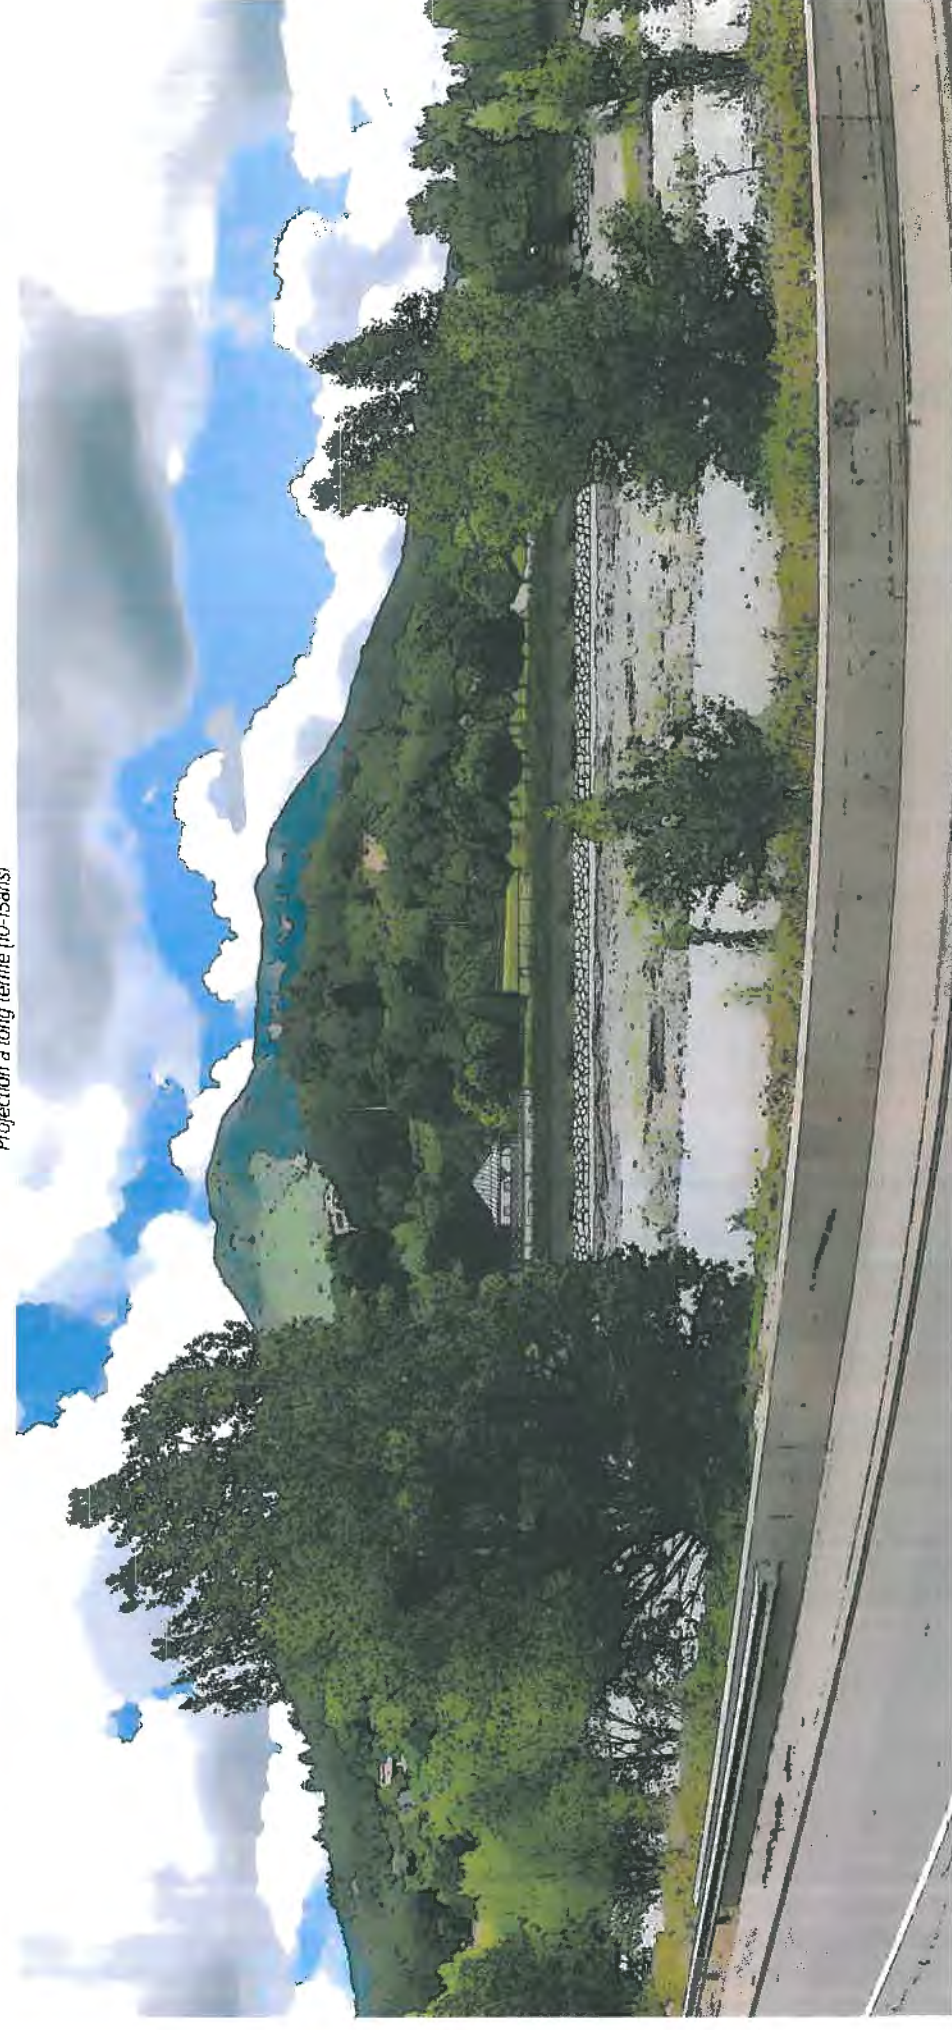
1.3.9.3. Vue 11 : depuis la RN85 en rive droite vers le plan d'eau des Ferréols  
*Existant*

*Projection après travaux (0-5ans)*

*Projection à long terme (10-15ans)*

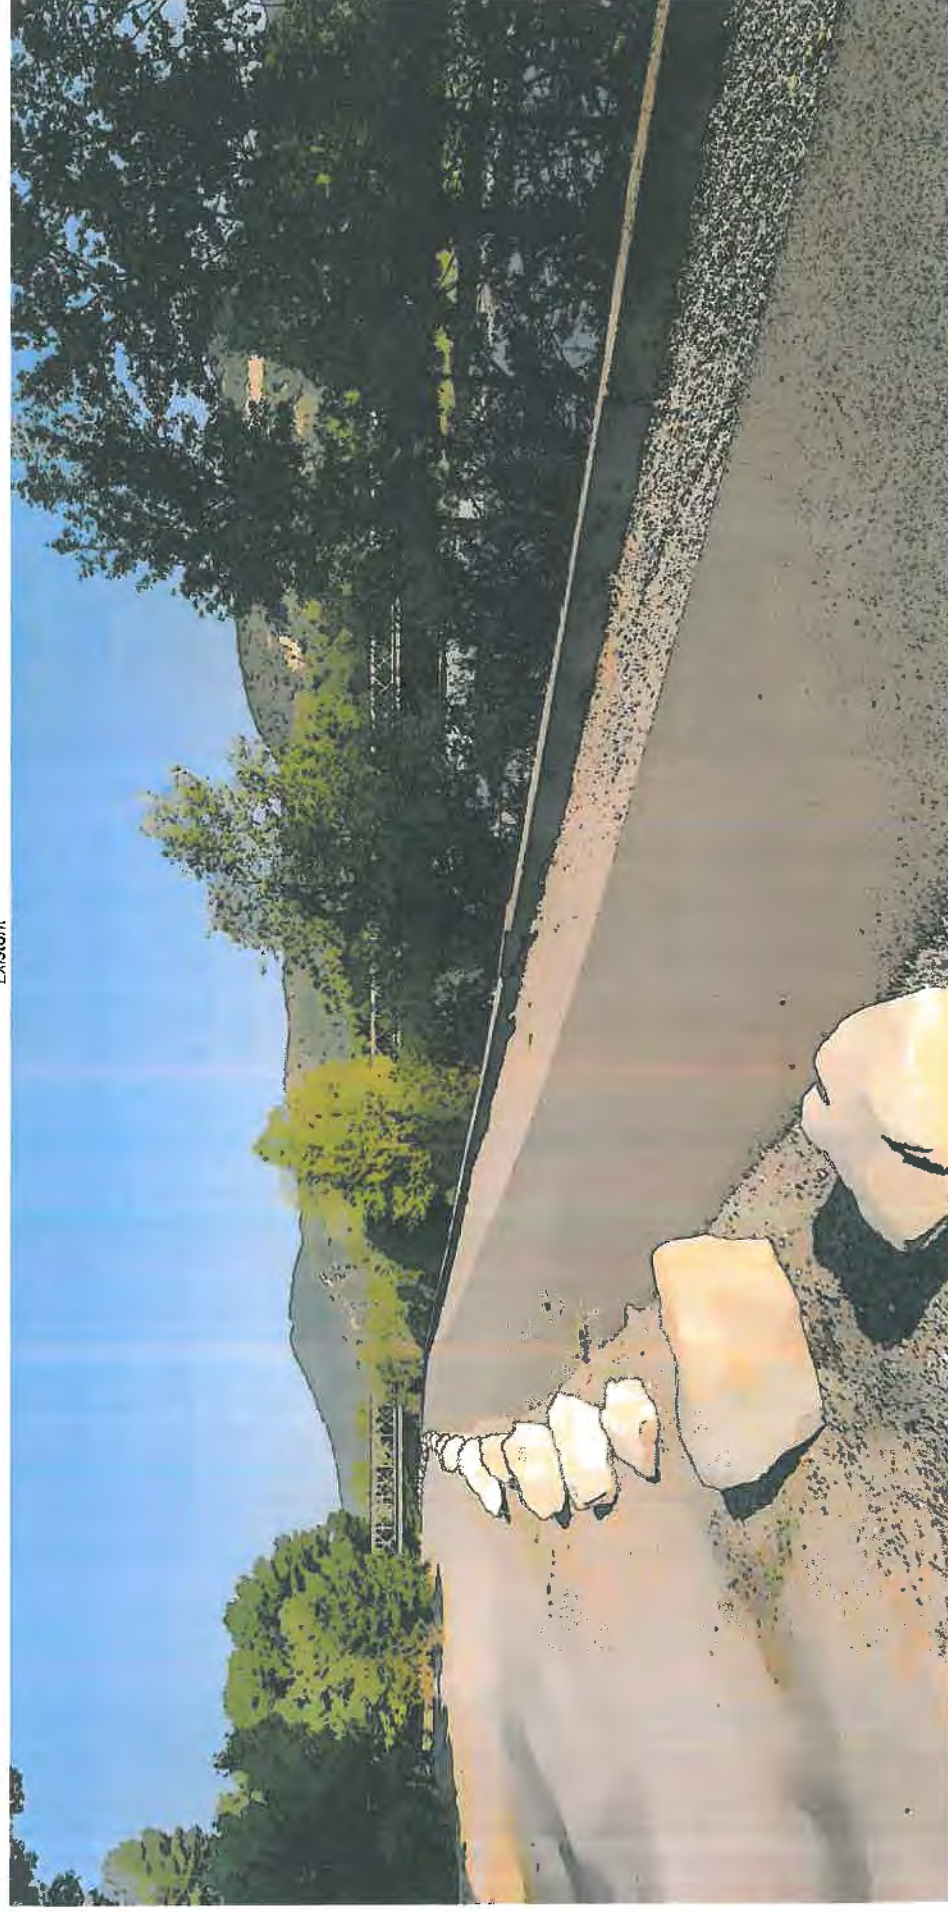
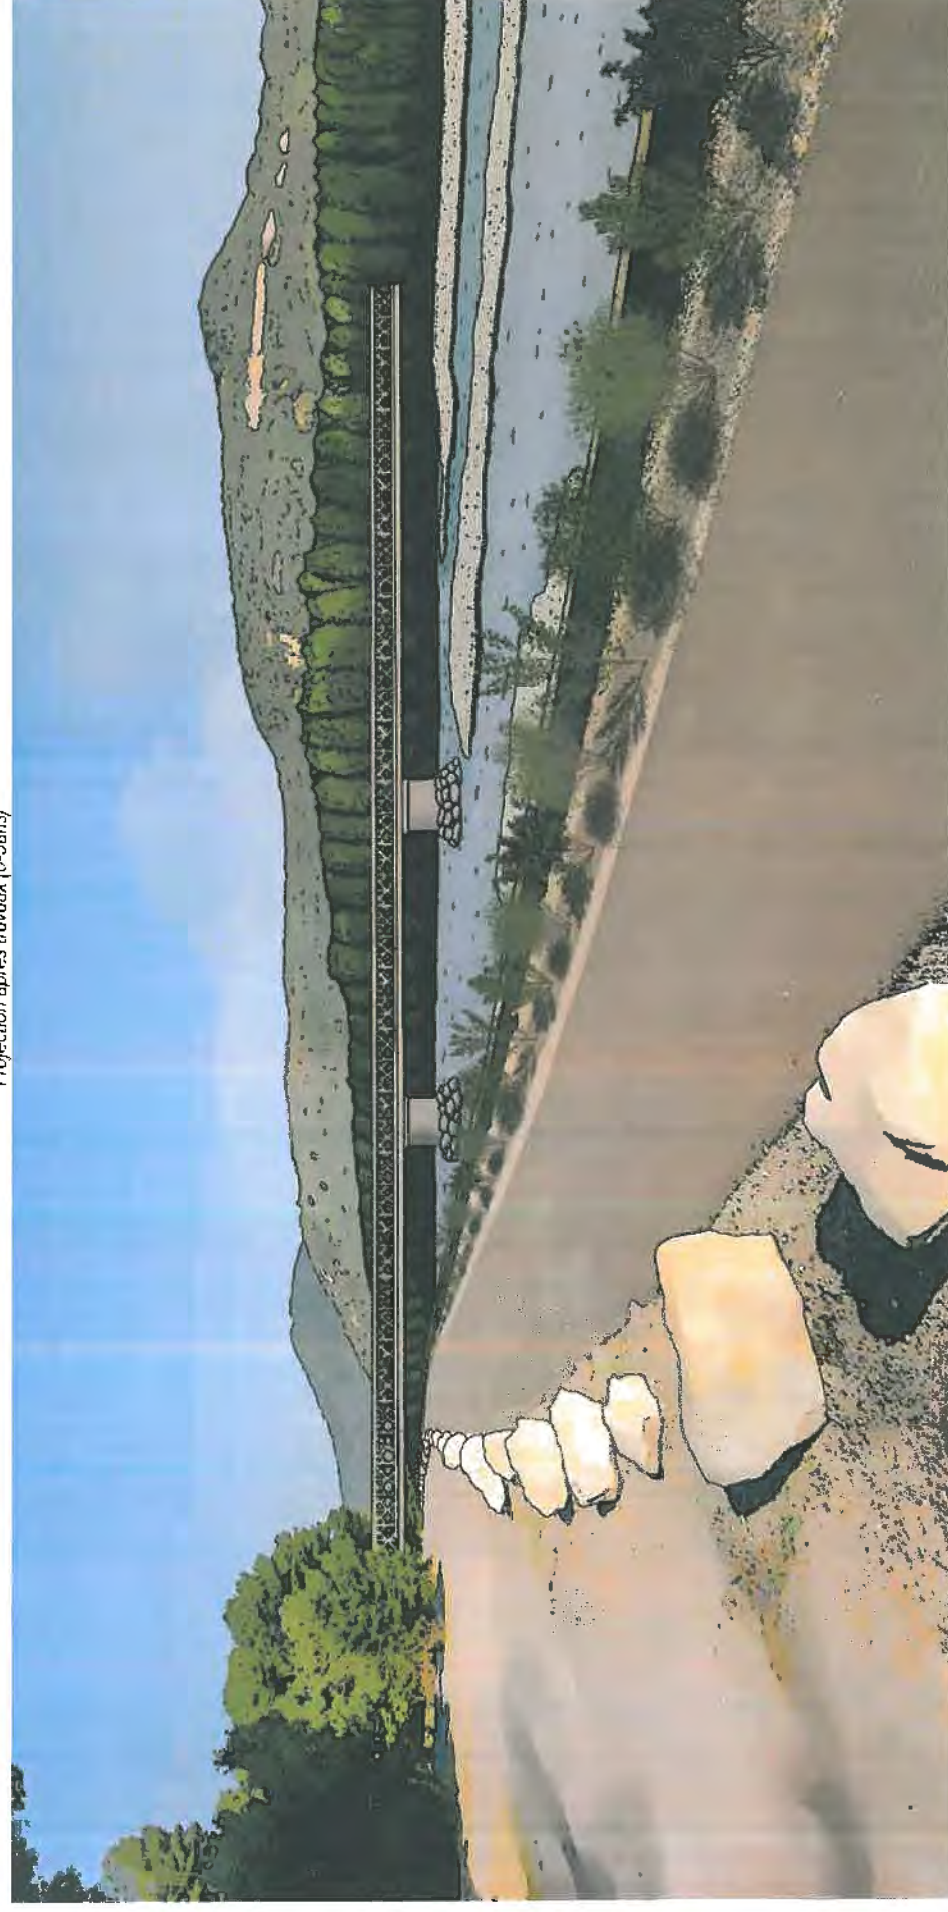
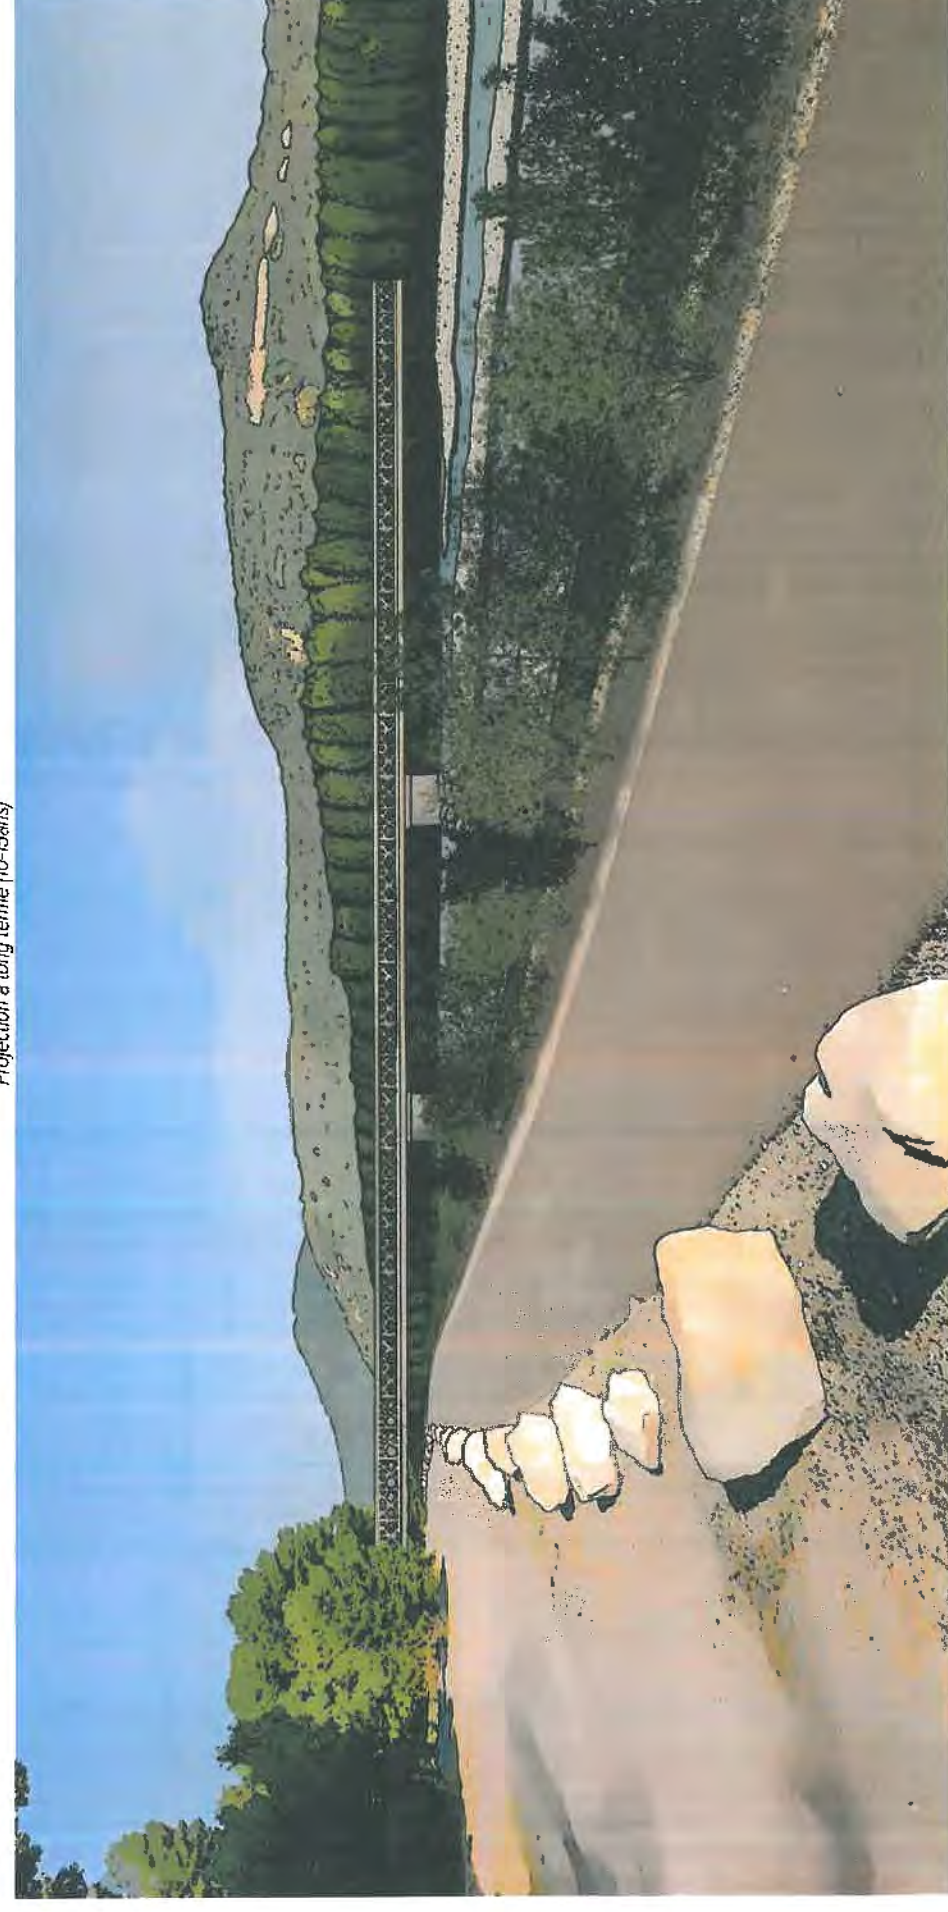
1.3.9.4. Vue 12 : depuis la piste cyclable en rive gauche vers le pont des CFP vers l'aval

Existant

Projection après travaux (0-5ans)

Projection à long terme (10-15ans)

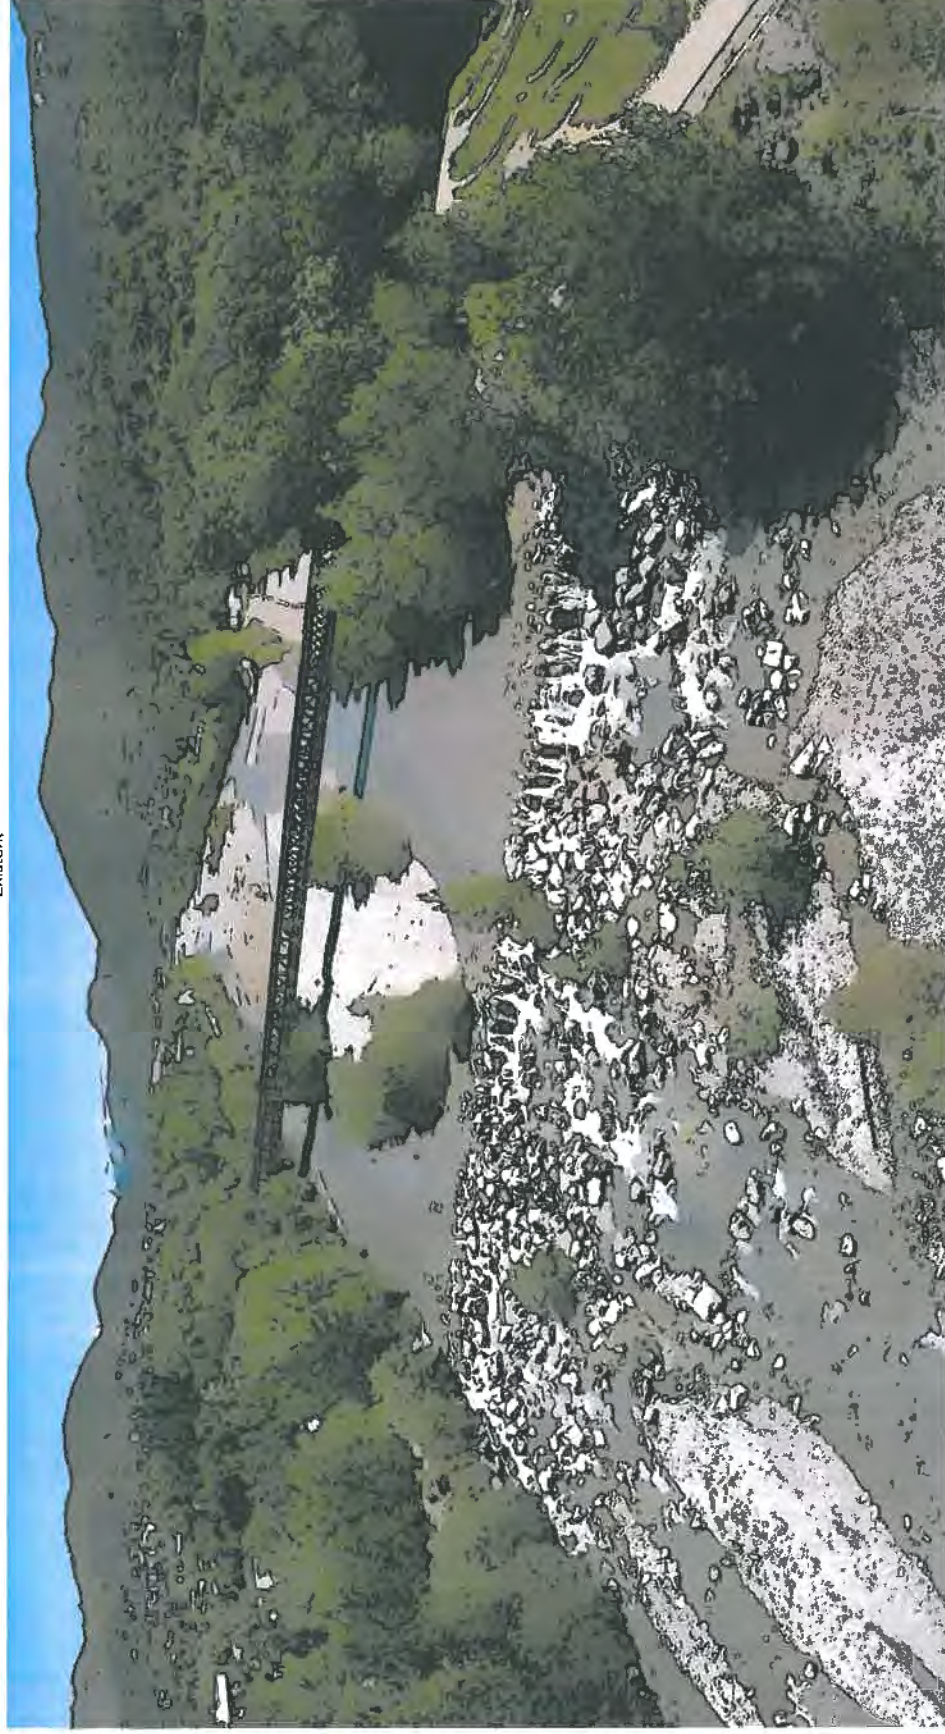
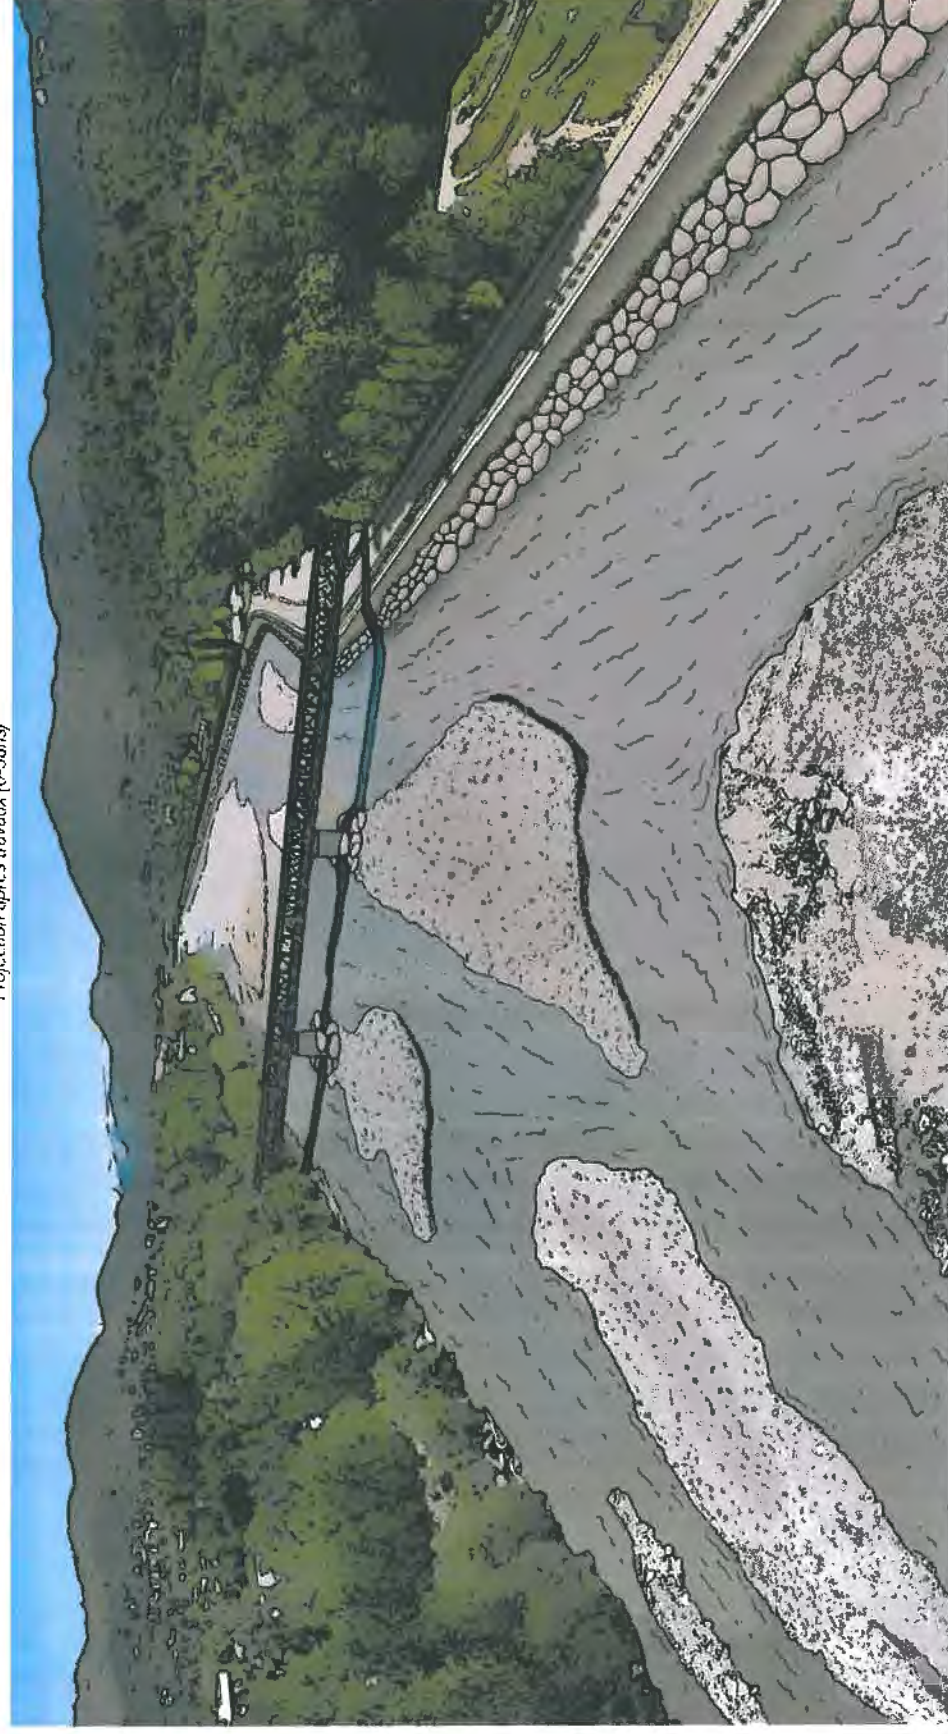
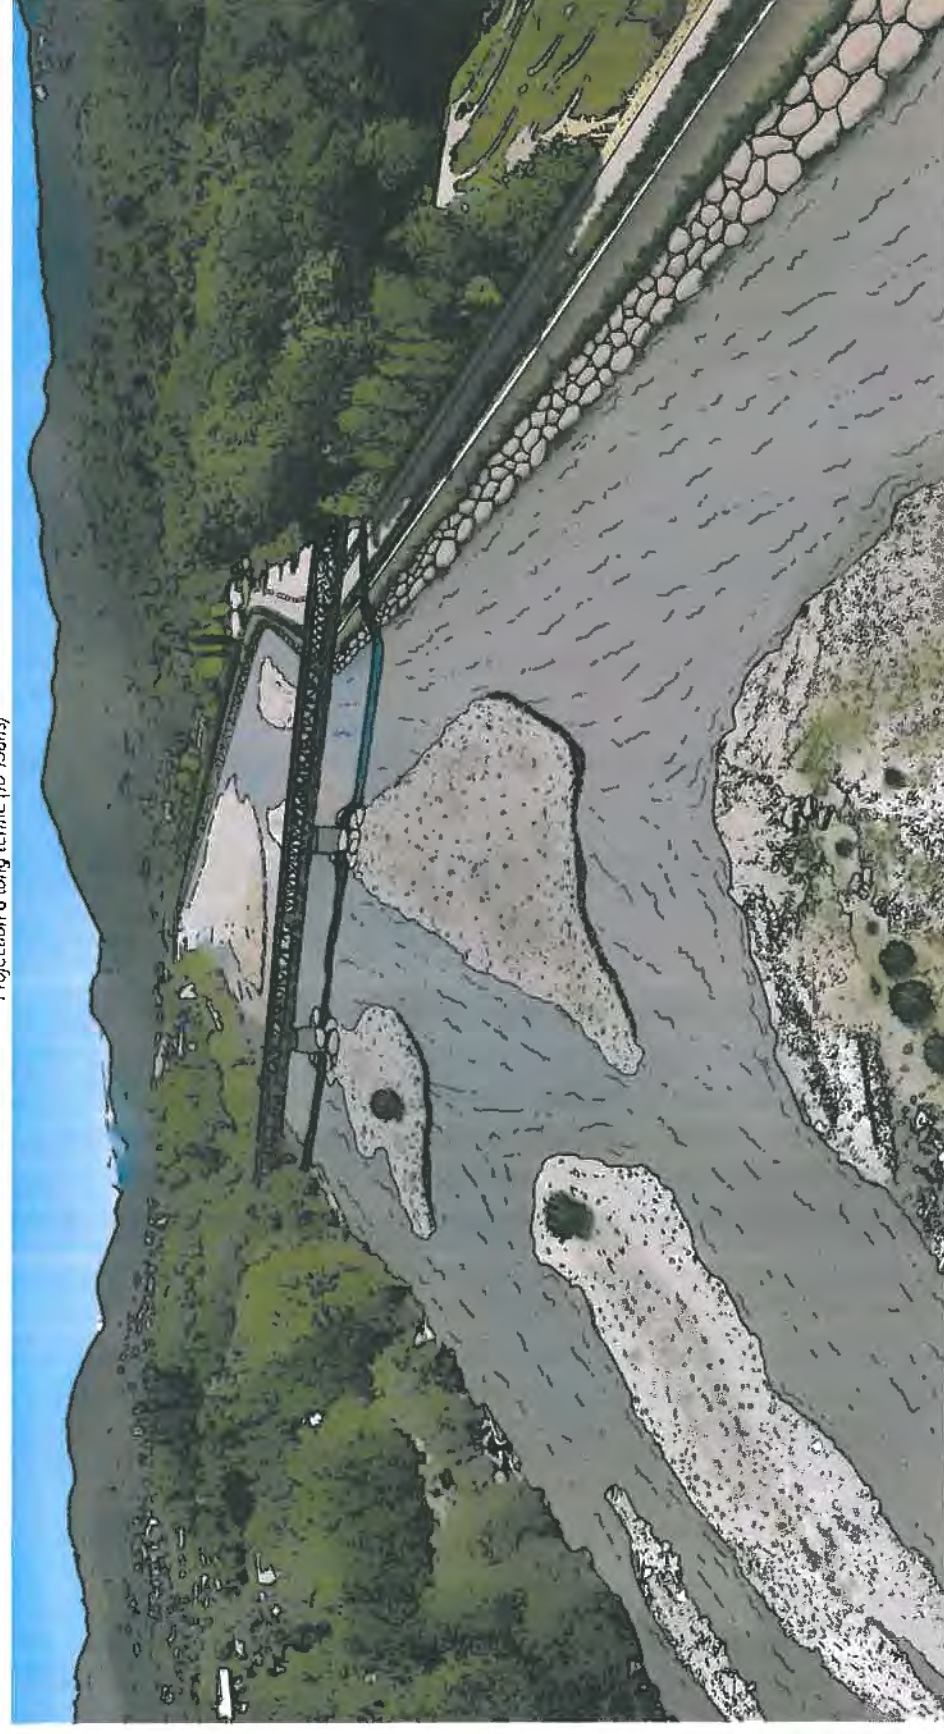
1.3.9.5. Vue 13 : vue aérienne depuis le seuil des CFP vers l'omont

Existant

Projection après travaux (0-5ans)

Projection à long terme (10-15ans)

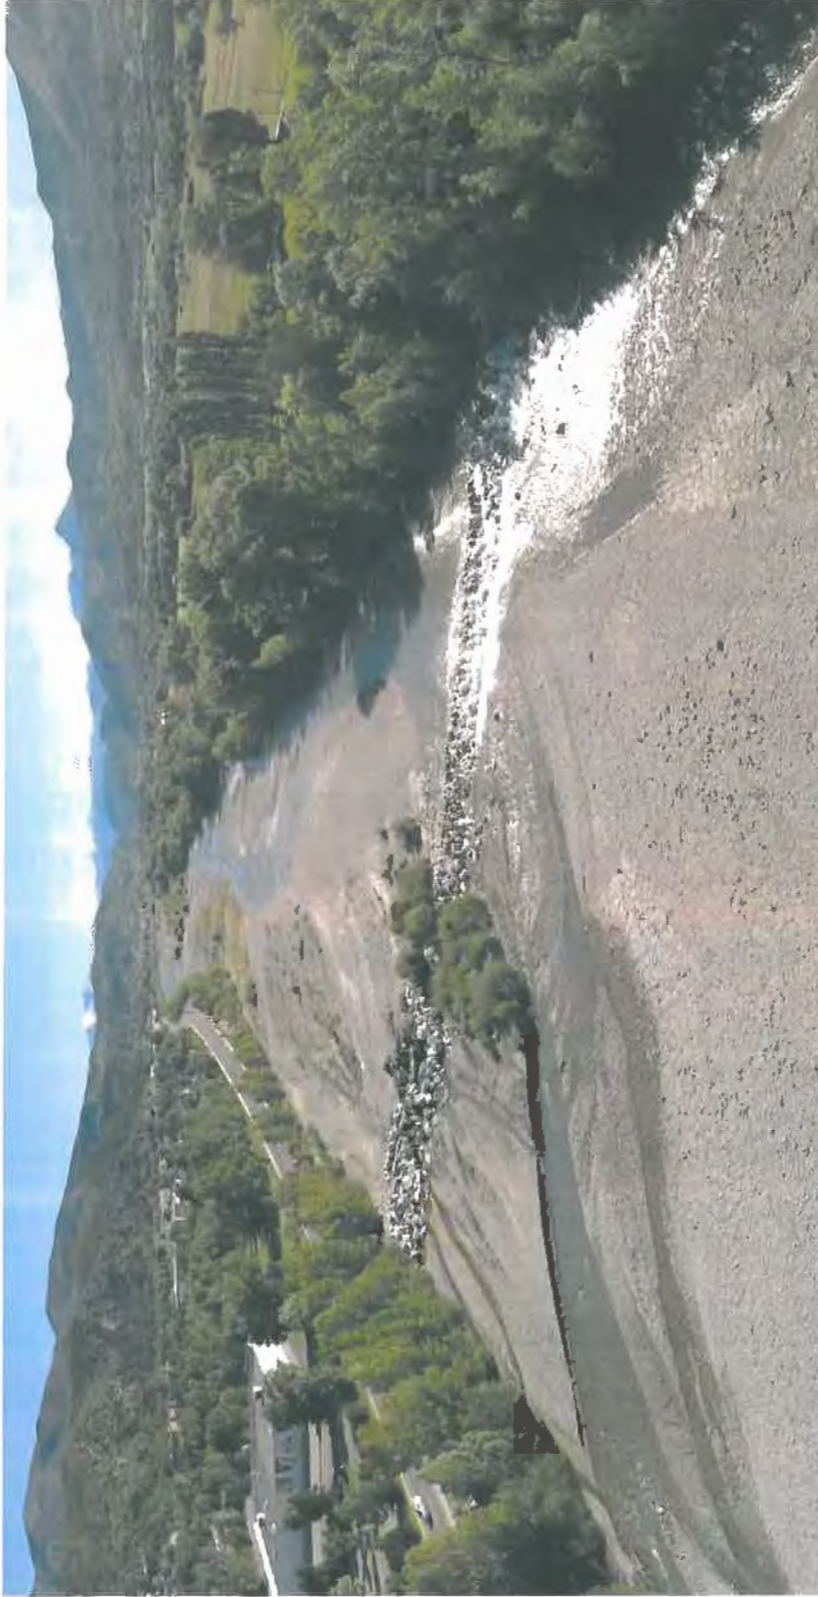
### 1.4.3. Seuil de la canalisation EU

Les travaux consistent à l'arasement complet du seuil de la canalisation d'eau usées créé en 1997. Ils sont prévus en 2019-2020.

Le seuil protégeant la conduite d'eaux usées sera arasé entièrement. Les blocs d'encrochements liaisons au béton seront démontés au brise-roche puis réemployés pour le confortement des fondations des digues en rive gauche.

- on ne percevra plus le seuil.
- le lit de la Bléone baissera en amont du seuil jusqu'à -1.50m ,et sera rehaussé en aval de +0.50m (fond moyen à 10 ans).
- en amont du seuil la berge paraîtra plus élevée, en aval le phénomène sera inverse la digue paraîtra légèrement plus basse.
- la disparition de la chute d'eau entraînera celle du bruit qui lui est associé.

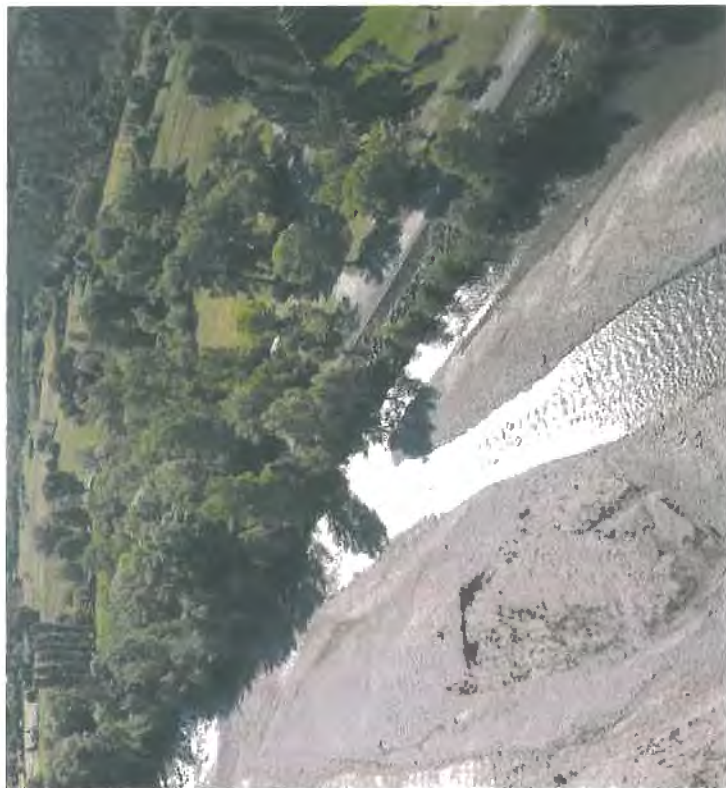
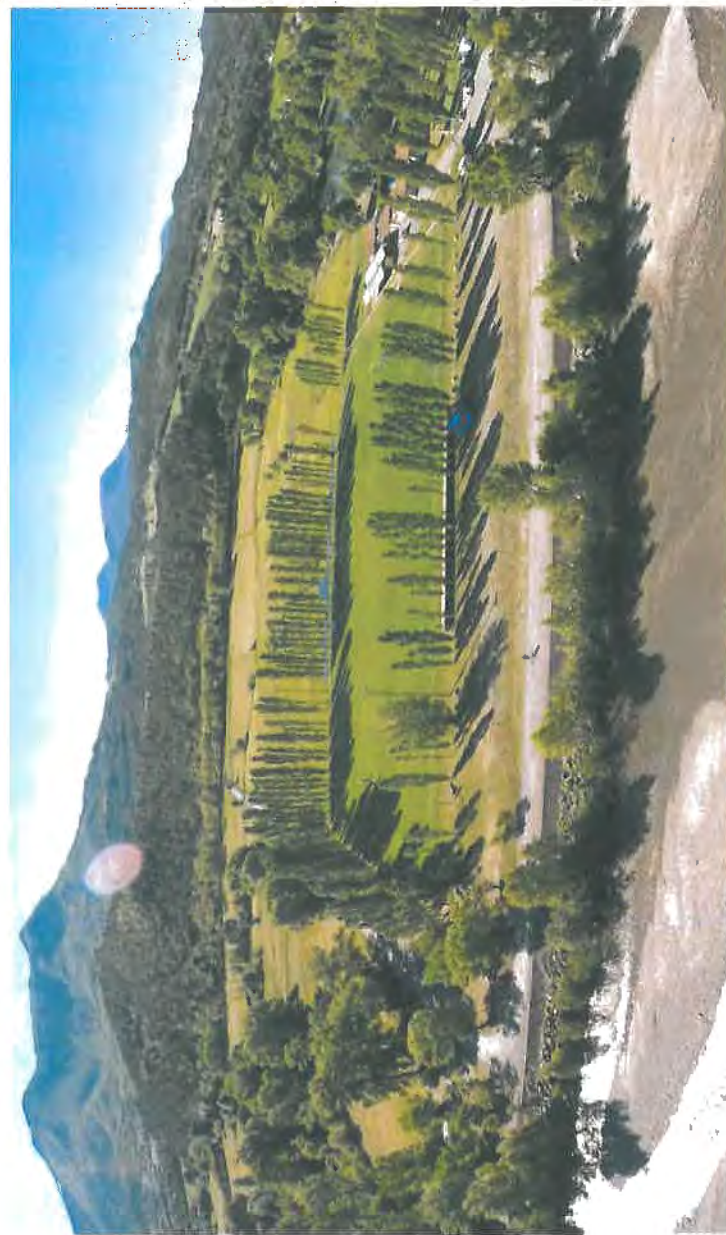
#### 1.4.4. Digue du plan de Gaubert

Sur la partie M-O, les travaux consistent au confortement des digues et des protections en rive gauche (860 m). Ils sont prévus en 2019-2020.

La digue du plan de Gaubert protège quelques habitations, le stade de rugby et le lac de Gaubert. Sur ce linéaire la végétation est supprimée excepté celle située en arrière du parement si elle n'est pas problématique pour l'ouvrage. Le perré en béton sera conservé. Le parement et le sabat seront entièrement démontés et remplacés. Les enrochements du seuil seront démontés et réutilisés pour cette nouvelle protection.

- la ripisylve sera limitée à la végétation située à l'arrière du perré béton : la digue et les arrières plans de la rive gauche seront donc perçus plus nettement depuis la rive droite. Depuis la berge en rive gauche la Bléone sera d'autant plus perceptible, favorisant les vues sur la rivière depuis le sentier de promenade.
