Maitrise d'œuvre pour la définition et le suivi de travaux de restauration géomorphologique du Nantay à Ambronay (01)

MISSION DE CONCEPTION NIVEAU AVANT-PROJET

RESTAURATION GEOMORPHOLOGIQUE DU NANTAY A AMBRONAY (HAMEAU DE LA CHAMPIONNIERE)

NOTE TECHNIQUE ET DETAIL QUANTITATIF ESTIMATIF – doc. n°16.024-AVP-07

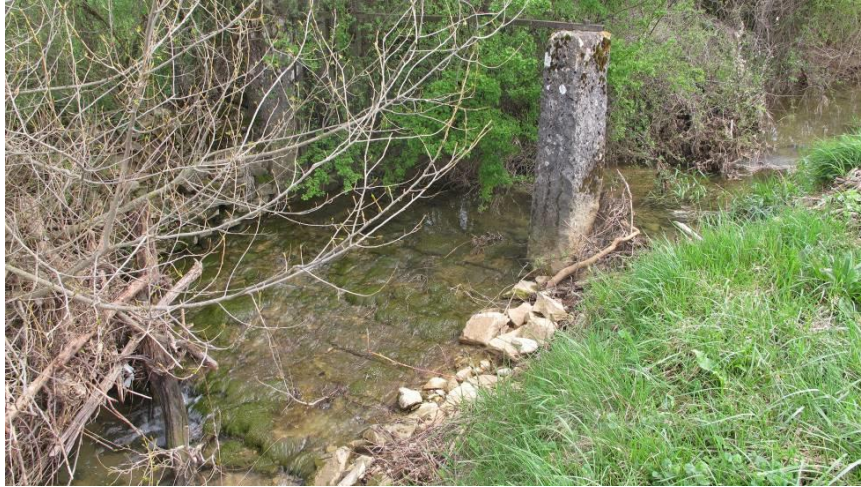
Figure 1 : Illustration des vestiges d'un ouvrage de type vanne guillotine qui aurait pu servir à favoriser les débordements au droit des terres cultivées dans l'objectif de fertiliser ces dernières.

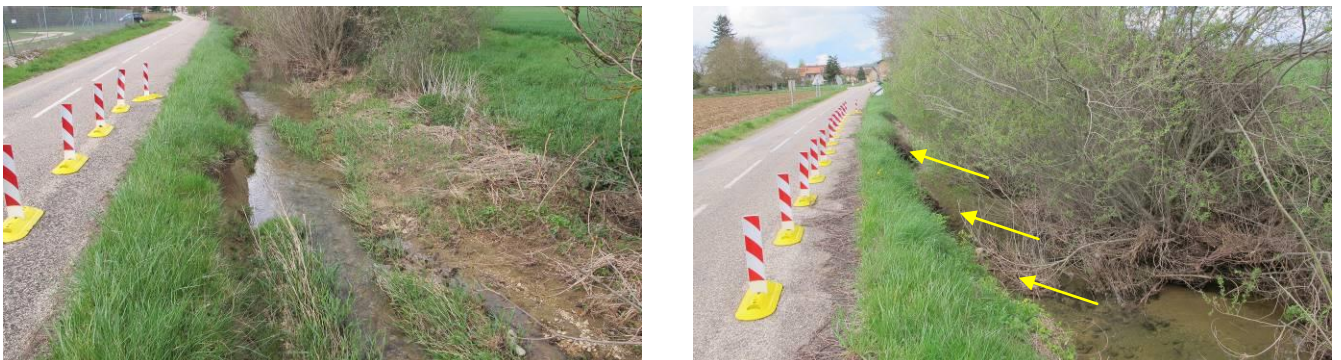
Figure 3 : Illustration des « fronts d'érosion » en rive gauche qui, à court terme, vont remettre en cause la stabilisation de l'enrobé de la voirie puis illustration de la végétation arbustive qui par son système aérien contribue à jouer le rôle d'épis en renvoyant le flux vers la berge opposée - Clichés Biotec, avril 2016.

La conséquence directe de l'ensemble de ces bouleversements a été le décapage progressif de la berge rive gauche par les eaux remettant en cause l'accotement et donc la sécurité des usagers de la RD 77. Le phénomène s'est d'ailleurs trouvé exacerbé par la rive opposée qui, étant végétalisée présente une plus grande cohésion et participe à renvoyer localement le flux en direction de la berge opposée.

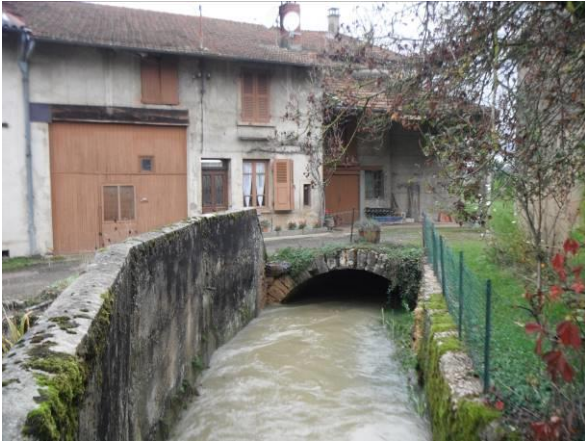
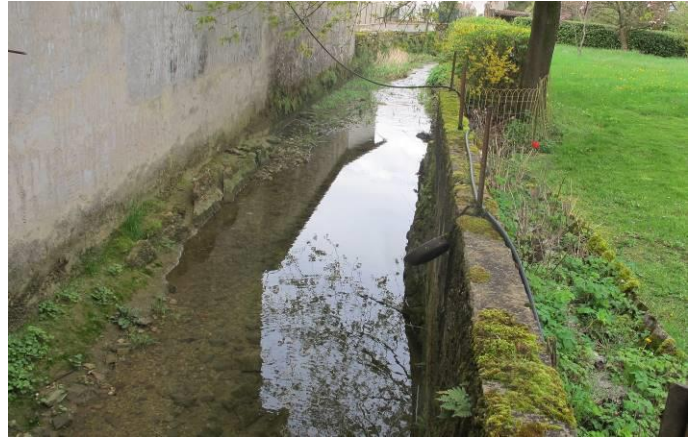
Figure 5 : Illustration de la zone couverte au cœur du hameau de la Championnière puis des berges dont le faciès abrupt et la nature (béton lisse) favorisent l'accélération des écoulements et la banalisation du milieu (Clichés SBVA et Biotec – 15 novembre 2014 et Avril 2016)

Autres éléments qui sont source de perturbation pour le milieu, la présence d'une succession de petits ouvrages de franchissement puis le caractère « contraint » de la traversée du hameau de la Championnière qui présente même un tronçon couvert sur un linéaire d'une vingtaine de mètres. En plus de l'incapacité pour la rivière à déborder pour des débits courants, la présence de berges abruptes, bétonnées, donc de nature relativement lisse et qui ne vont opposer aucune résistance aux écoulements (en favorisant même une accélération du flux) sont autant de facteurs de banalisation pour le milieu et d'augmentation pour le risque inondation.

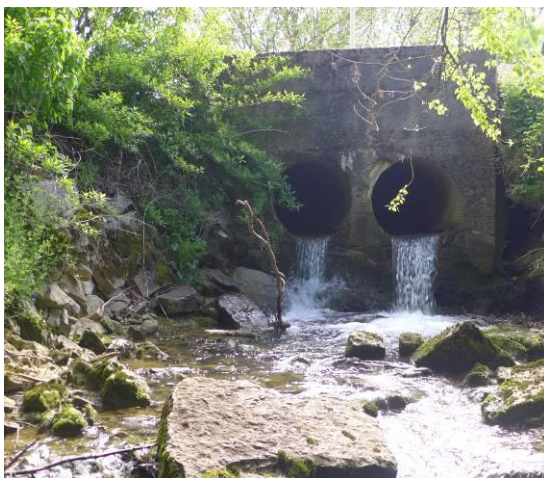
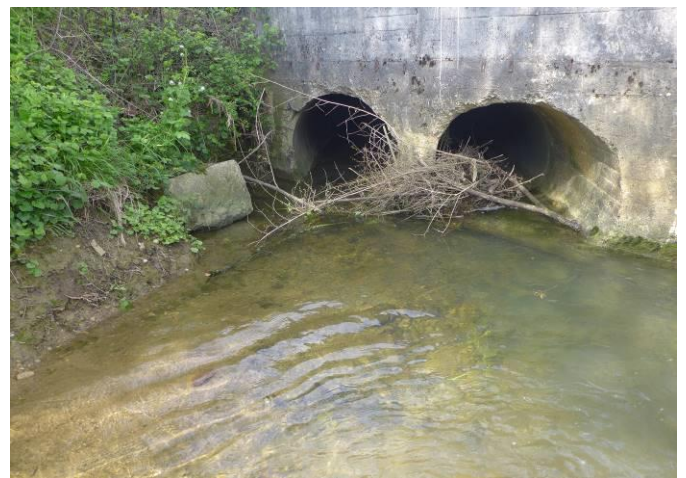
Figure 6 : Illustration de l'ouvrage de franchissement de la voirie communale totalement infranchissable pour les flux biologiques (Clichés Biotec – Avril 2016)

Pour les ouvrages de franchissement, **l'ouvrage qui apparaît aujourd'hui comme le plus impactant pour le milieu puisque totalement infranchissable pour l'ensemble des flux biologiques est l'ouvrage de franchissement situé en aval direct du hameau de la Championnière au droit d'une voirie communale.** Pour mémoire, et contrairement à une situation usuelle, l'ouvrage considéré n'est nullement lié à un quelconque usage de la force hydraulique de l'eau puisqu'il s'agit de deux buses béton de diamètre 100 cm. Si le caractère difficilement franchissable de ces éléments est essentiellement lié à la présence d'une chute de l'ordre de 80 cm, il faut également préciser que le caractère infranchissable de l'ouvrage est également étroitement lié aux conditions de luminosité puis à l'absence de rugosité au sein de l'ouvrage qui inhibe toute possibilité de passage pour la faune piscicole.

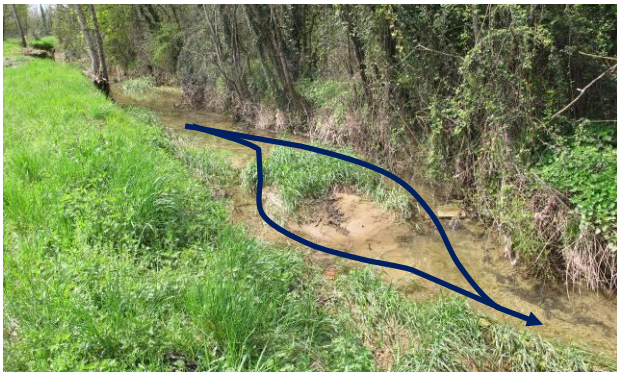
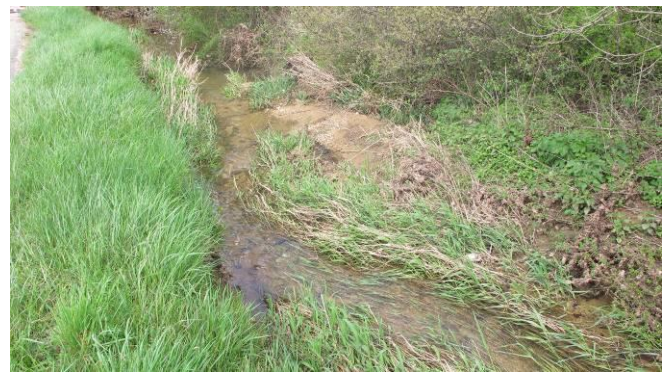
Figure 7 : Illustration de la sur largeur du lit du Nantay et de la formation d'atterrissement et de banquette qui conduisent à concentrer les écoulements

A titre de comparaison, et dans le souci de confronter la situation existante aux modèles, non pas naturels, mais s'approchant d'une situation « d'équilibre », l'examen du tronçon du Nantay se développant à l'amont du hameau de la Championnière est révélateur. En ce secteur, d'une pente de 0,3% à 0,5%, la rivière est symbolisée par une alternance entre les faciès d'écoulements type radiers, plats courants et la présence quelques de « fosses » peu profondes. A la lecture du profil en long, ces radiers présentent un dénivelé moyen de 10 à 30 cm et sont organisés selon un intervalle de l'ordre d'une centaine de mètres. Les observations de terrain ont également permis de mettre en avant la sur largeur du lit en place (de l'ordre de 3 mètres en moyenne). Pour preuve, la formation de plusieurs banquettes rases constituées par les matériaux « de dépôt » dans le lit puis d'atterrissements qui « pincent » le gabarit du lit et conduisent à la formation d'écoulements plus concentrés et donc légèrement plus vifs au sein d'un lit de largeur de 1 à 2 mètres.

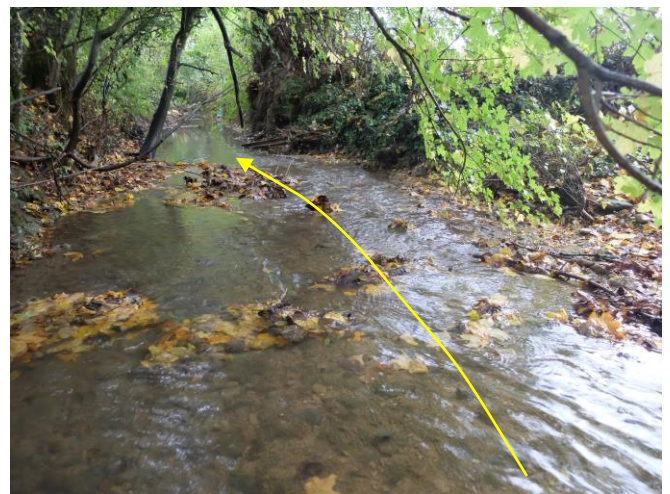
Figure 8 : Illustration de radiers « longs » visibles sur le secteur en amont de l'ouvrage de franchissement de la RD 77.

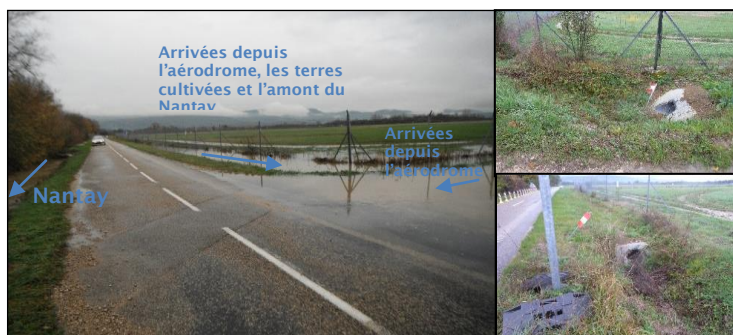
Figure 9 : Illustrations des débordements sur voirie survenus en novembre 2014 (source : SBVA novembre 2014) et des ouvrages de gestion des eaux pluviales vraisemblablement insuffisant (source : Biotec octobre 2016)

Selon une première approche de terrain, ce phénomène semble s'expliquer par la capacité insuffisante des deux canalisations diamètre 300 traversant la RD77d, aggravée par leur mise en charge du fait du haut niveau atteint par le Nantay, alors que les fossés sont alimentés par des eaux de ruissellement provenant de l'aérodrome et des terres cultivées et, en toute hypothèse, des débordements en amont. Si on compare les photos anciennes (1954) à la situation actuelle (voir figure n°2 ci-après) on peut envisager que l'implantation d'une nouvelle piste pour l'aérodrome, l'évolution de la voirie vers une route départementale et les modifications parcellaires et culturales des terrains situés au sud de la RD 77 ont peut-être entraîné :

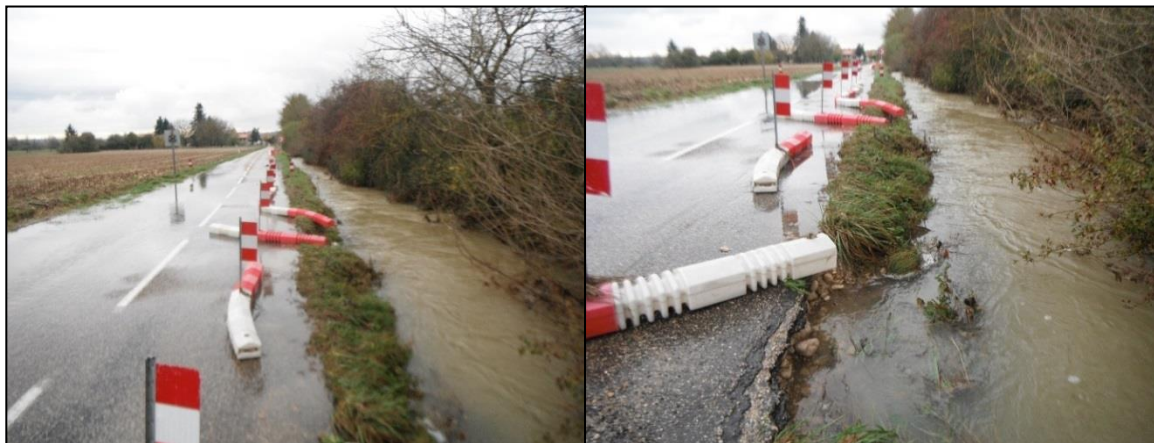
Figure 11 : Erosion du talus routier induite par le travail naturel du Nantay sur sa rive gauche (source SBVA : novembre 2014)

- 2) **Le second dysfonctionnement observé réside dans l'altération du talus routier du fait des contraintes hydrauliques imposées par le Nantay.** Ainsi entre les profils P17 et P15, plusieurs encoches d'érosion sont observables. Au-delà d'une approche strictement morphodynamique du phénomène (voir Note technique 16.024 – AVP-07), la modélisation hydraulique engagée devra permettre de caractériser les contraintes tangentielles appliquées à la berge gauche puis démontrer le gain permis par le projet.

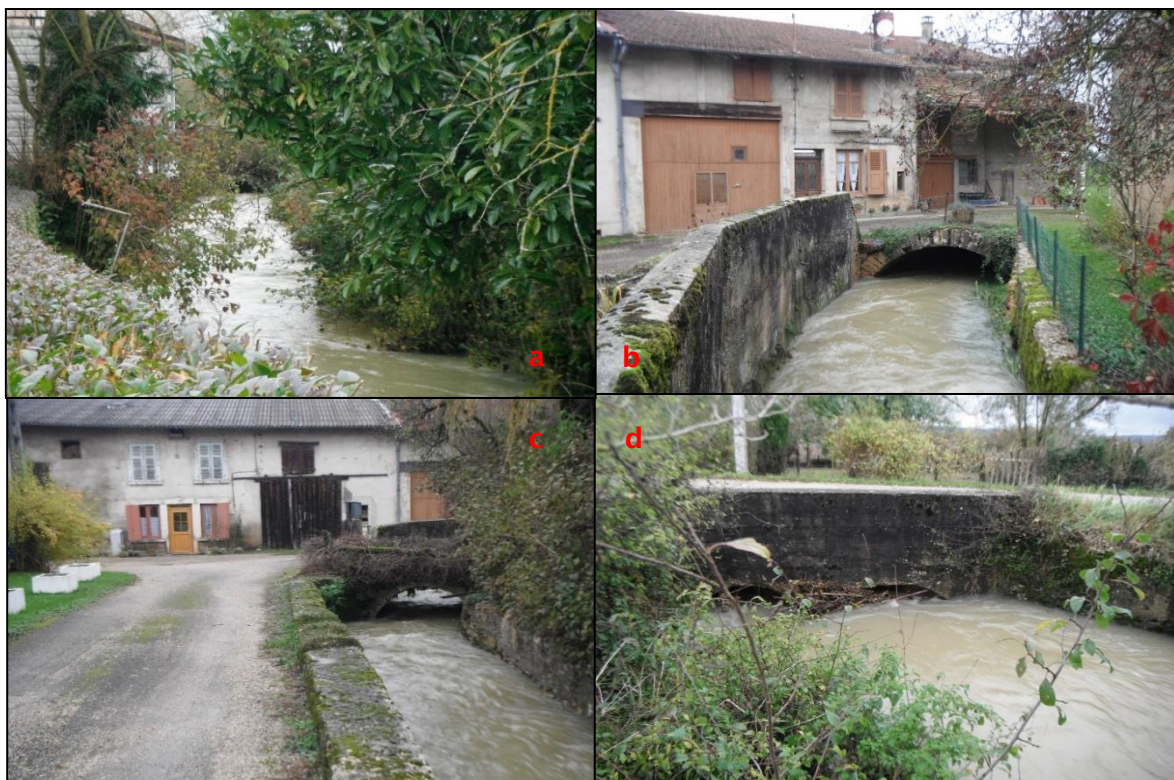
Figure 12 : Illustration de quatre des cinq ouvrages de franchissement du Nantay dans la traversée de la Championnière avec notamment l'arche sous bâtiment (photo b) et les deux canalisations diamètre 1000 sous la voirie communale (photo d), tous deux concernés par des mises en charge dès des crues courantes (les photographies ont été réalisées en novembre 2014 par le SBVA pour un événement pluvieux de 41 mm, soit une période de retour nettement inférieure à la décennale si on considère une durée de pluie de 12 ou 24 heures)

- 3) L'étude hydraulique de 2011 **puis les observations faites par les riverains mettent en évidence un sous-dimensionnement de plusieurs des 5 ouvrages qui jalonnent la traversée de la Championnière.** La réflexion hydraulique engagée caractérisera l'aléa d'inondation (période de retour, lieux de débordements) et démontrera sa non aggravation une fois le projet réalisé et, ponctuellement, son amélioration.

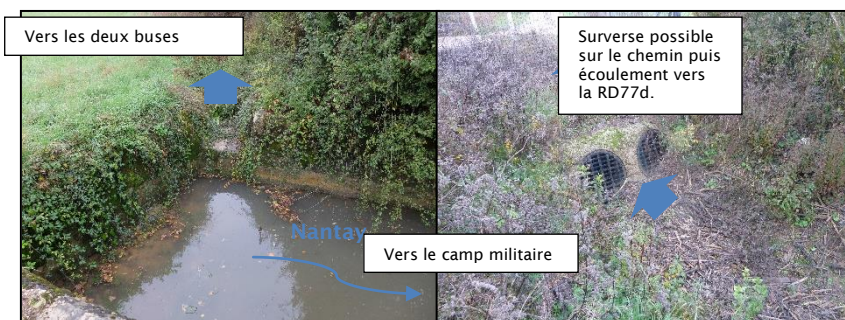
Figure 17 : Illustration des dispositifs de surverse au droit de l'OA1 (source : BIOTEC octobre 2016)

Au droit de l'OA1 (figure 17), pour des périodes de retour infra biennales, à la faveur d'un ancien ouvrage agricole de déversement en lit majeur, le Nantay se déleste d'une partie de son flux liquide

vers un fossé orienté vers le camp militaire. A l'extrémité aval de cet émissaire, deux buses diamètre 600 équipées de dégrillages, semblent concernées par des embâcles (voir figure 17 ci-dessous). De fait, elles sont probablement à l'origine de débordements dans les parcelles agricoles 25 et 1 à 10 et sur le chemin bordant le camp puis l'aérodrome. Selon la topographie et après échange avec les riverains, il semble que ces eaux participent effectivement à l'accumulation d'eaux à l'intersection entre l'aérodrome et la RD77d. Cela dit, il faut retenir qu'en amont de ce point dur, l'étalement en lit majeur précédemment évoqué participe bel et bien du laminage de crue dans des secteurs moins vulnérables que la RD77d et plus encore de la Championnière.

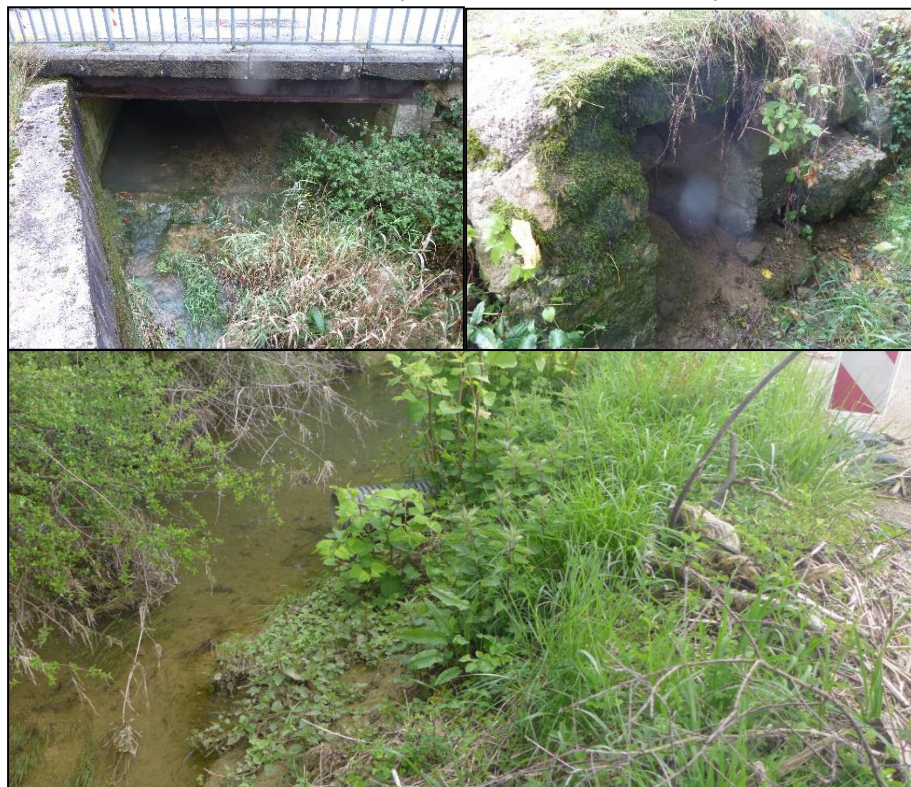
Figure 18 : Ouvrage OA3, permettant le franchissement de la RD77 par le Nantay (source : BIOTEC octobre 2016) et Illustrations d'un des exutoires dans le Nantay des canalisations diamètre 300 franchissant la RD77 (source : BIOTEC octobre 2016)

L'ouvrage de franchissement (voir figure n°18 ci-dessous) de la RD77D est dimensionné pour une période de retour de cinquante ans environ (hors écrêtement amont).

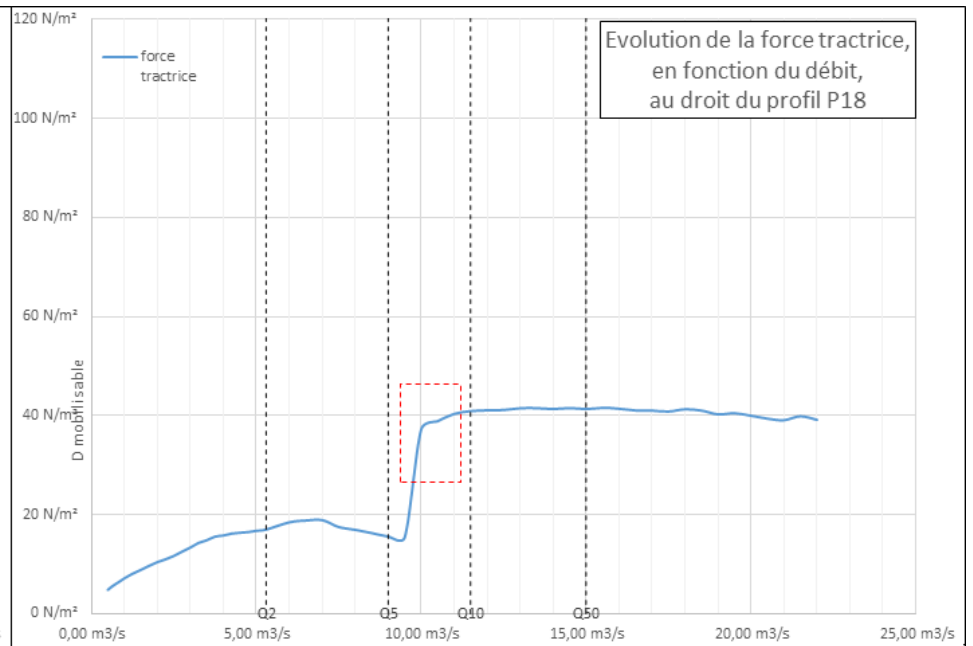
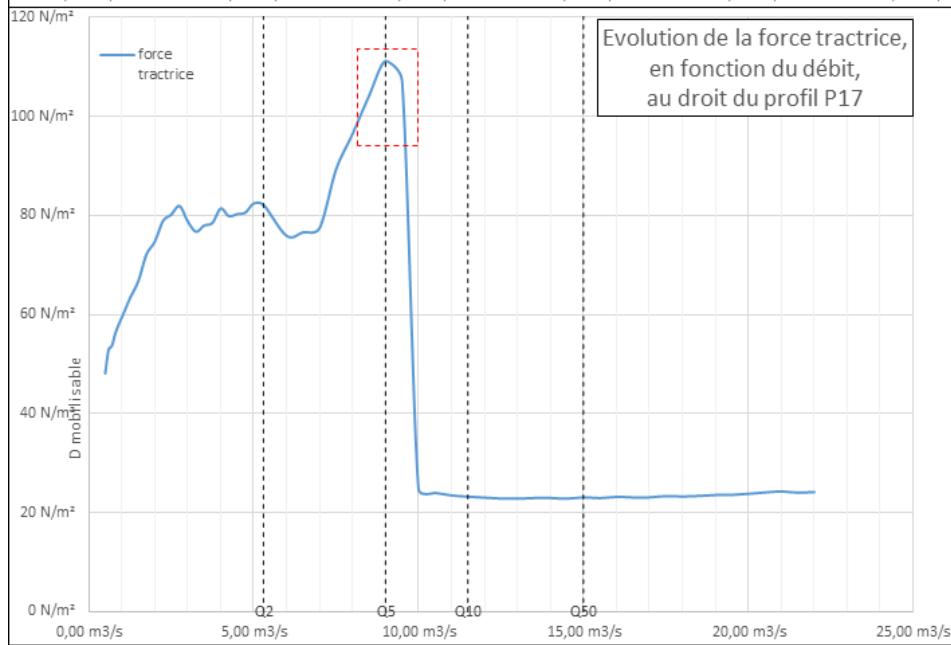
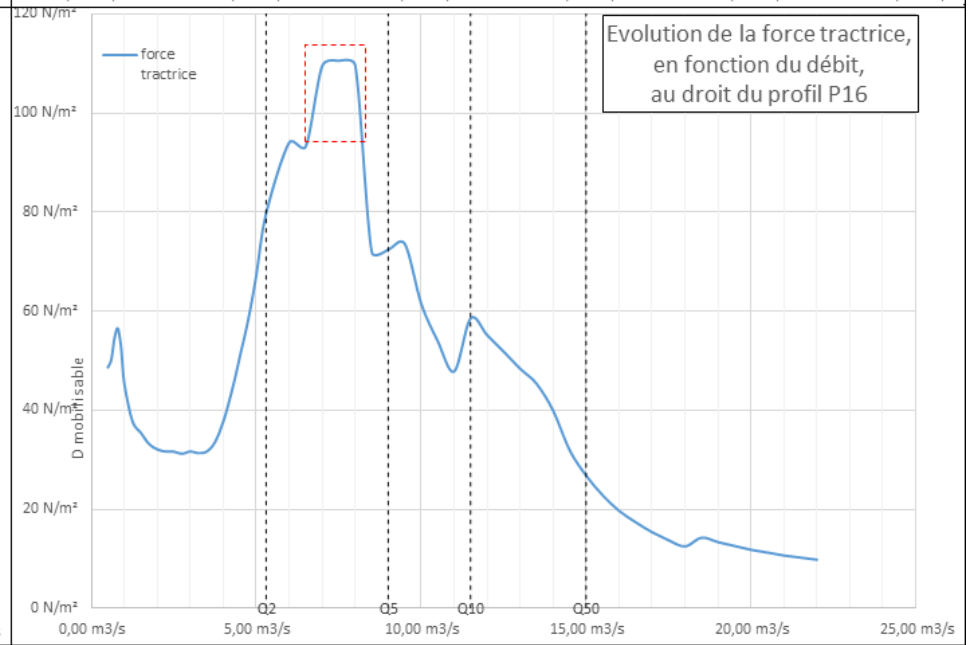
A partir de la modélisation hydraulique, il est possible de calculer une évolution des forces tractrices en fonction du débit transitant dans le Nantay. Ce paramètre traduit les pressions exercées par le cours d'eau sur son lit et ses berges et constitue donc un indicateur du potentiel érosif que le ruisseau constitue. Les résultats ainsi obtenus pour 4 profils en travers situés en bord de RD77 sont traduits sur les graphiques ci-contre. On retiendra que :

- Pour des périodes de retour comprises entre 5 et 10 ans, on observe (rectangle rouge sur les graphiques ci-contre) des évolutions brusques de la force tractrice (à la baisse ou à la hausse) traduisant le débordement du cours d'eau déjà évoqué (il convient de noter qu'au-delà de cette zone de débordement, l'exploitation des graphiques n'est plus pertinente : en effet, le caractère perché du cours d'eau ne permet plus au modèle de traduire la réalité des hauteurs d'eau, vitesses et pentes de la ligne d'énergie et donc celle des forces tractrices) ;

- Si on se concentre sur des débits dont la fréquence est suffisamment grande (période de retour de 2 ans) pour avoir une influence sur les érosions en berge, on constate que les intensités de la force tractrices sont beaucoup plus faibles pour les profils 19 et 18 (20 à 40 N/m²) que pour les profils 17 et 16 (80 N/m²). Géographiquement cette observation est cohérente avec les érosions et effondrement de talus illustrés précédemment.

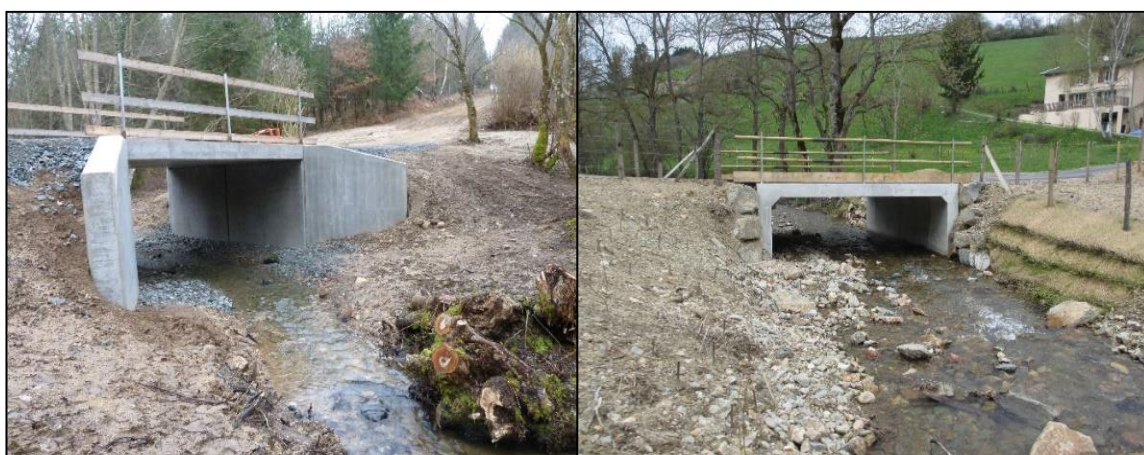
Figure 21 : Exemples d'ouvrage de type PIPO mis en place sur la Dronne (commune de Bussière Gallant-87, photo gauche) puis sur le Boussivre (Commune de Saint Marcel l'Eclairé-69, photo droite), maîtrise d'œuvre assurée par les soins de l'équipe BIOTEC.

- **En aval de la Championnière, il convient de remplacer l'ouvrage de franchissement actuel (2x1000) par un ouvrage de type PIPO** (voir illustration sur la figure 21 suivante) offrant une capacité hydraulique plus importante et abaissant ainsi la ligne d'eau en amont (2.4x1.5 m en première approche). Les quatre ouvrages de franchissement dans la Championnière, quant à eux, ne feront pas l'objet d'intervention.

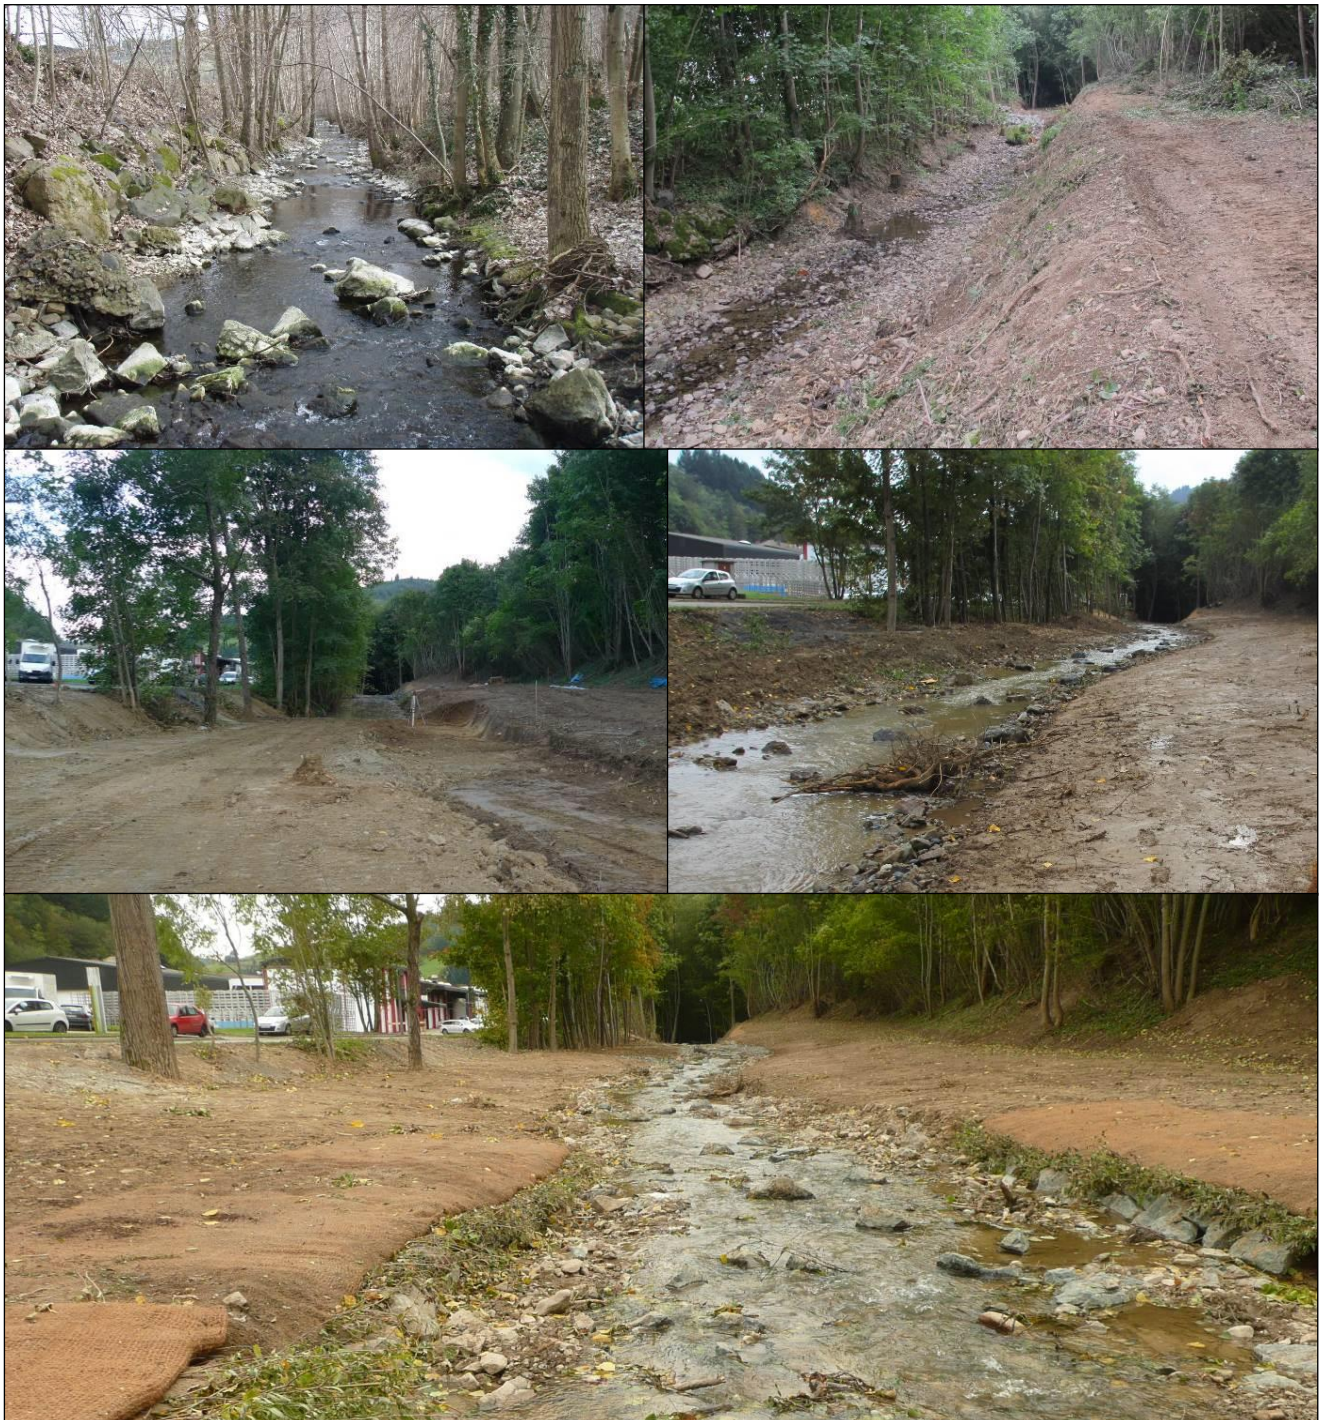
Figure 22 : Vue successive des travaux de léger déviation et de rehaussement du lit de la Turdine à l'aval du seuil dérasé des Blanchisseries, à Tarare (dept.69) - chantier finalisé en fin d'année 2012 / images chantier « avant » (image haute et gauche/ février 2008), puis « pendant » (images haute et droite, puis médianes/ sept. 2012) ainsi qu'« en fin de chantier » (image basse/ oct. 2012) - Conception, photos et maîtrise d'œuvre : Equipe d'ingénieurs d'étude de Biotec.
