**ETUDE PREALABLE POUR LA RESTAURATION DE TROIS MILIEUX HUMIDES SITUES SUR LE
BASSIN VERSTANT DE LA VALOUSE**

PHASE 1 : ETAT DES LIEUX

BIEF D'ENFER & MERLUE AMONT

FICHE ACTION D1 ET D8

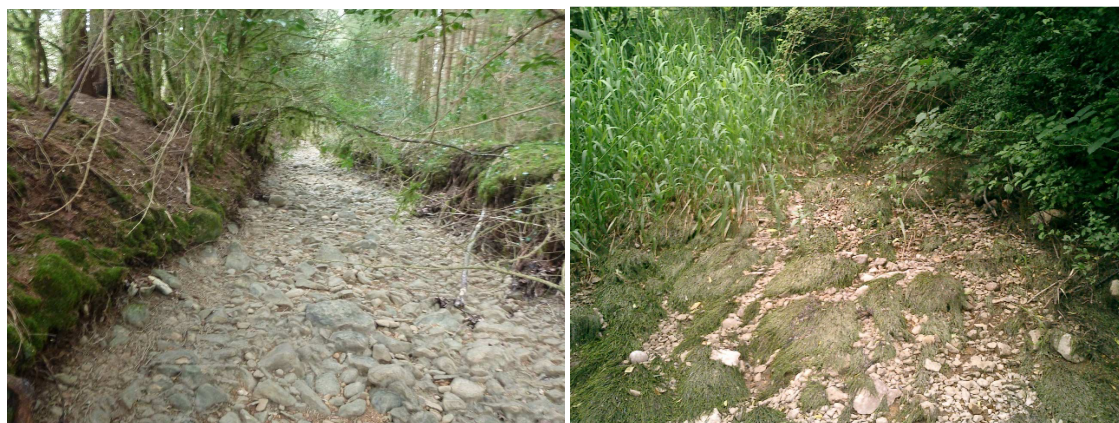
Figure 1.3 : Le Bief d'Enfer à sec à gauche et le Merlue amont à droite, le 27.02.2017

Le secteur d'étude étant régulièrement à sec (Figure 1.3), aucun inventaire piscicole et macrobenthique n'a été réalisé.

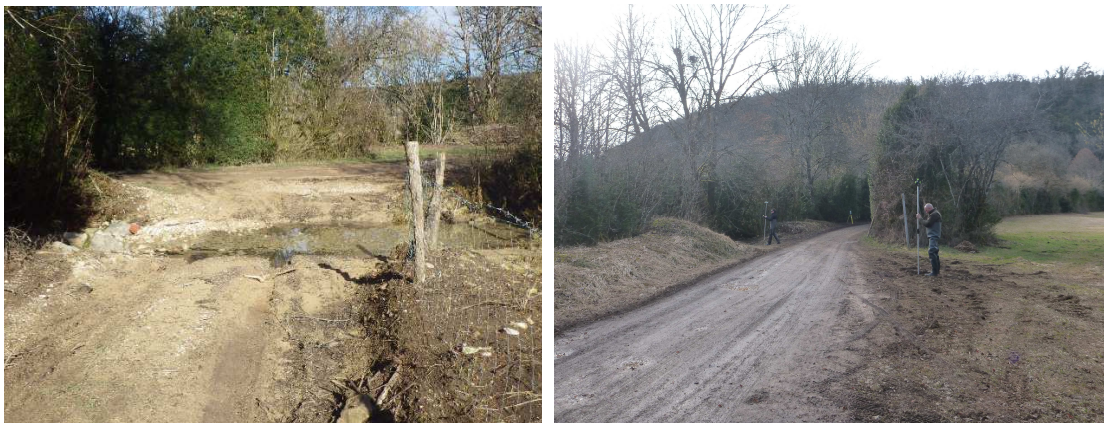
Figure 2.1 : Passage à gué et le chemin à proximité

Aucun ouvrage, ni habitation ne sont présents dans le périmètre du projet. Seul un chemin, protégé par une digue, longe le cours d'eau sur une centaine de mètres et un passage à gué est présent (Figure 2.1).

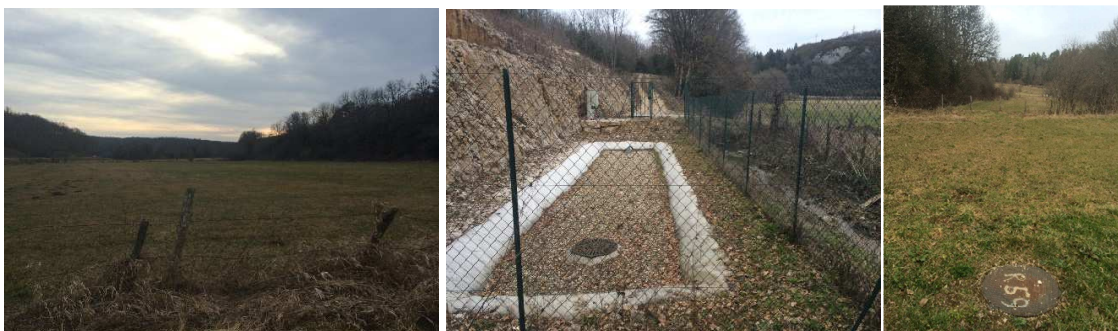
Figure 2.2 : Prairie de fauche de la plaine du Merlue amont et infrastructures présentes

Le Merlue amont traverse une vaste prairie de fauche. Des infrastructures d'épuration et d'alimentation en eau sont présents au milieu du secteur d'étude en rive droite et gauche.

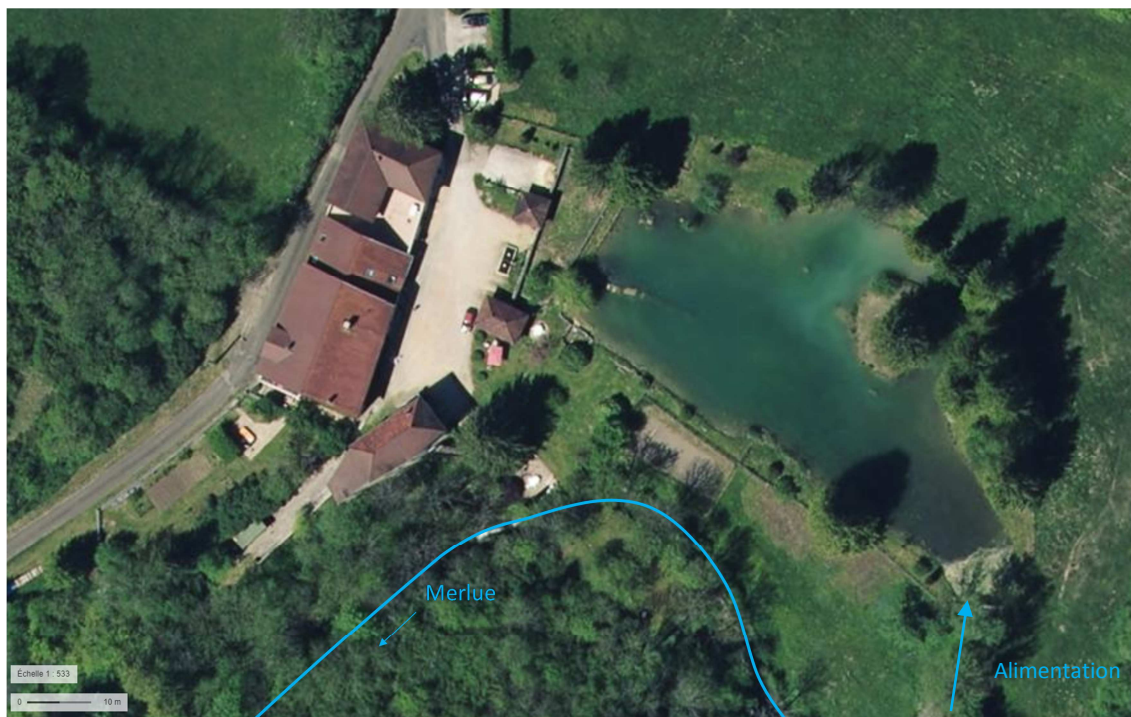
Figure 2.5 : Situation Merlue amont et détails du plan d'eau.

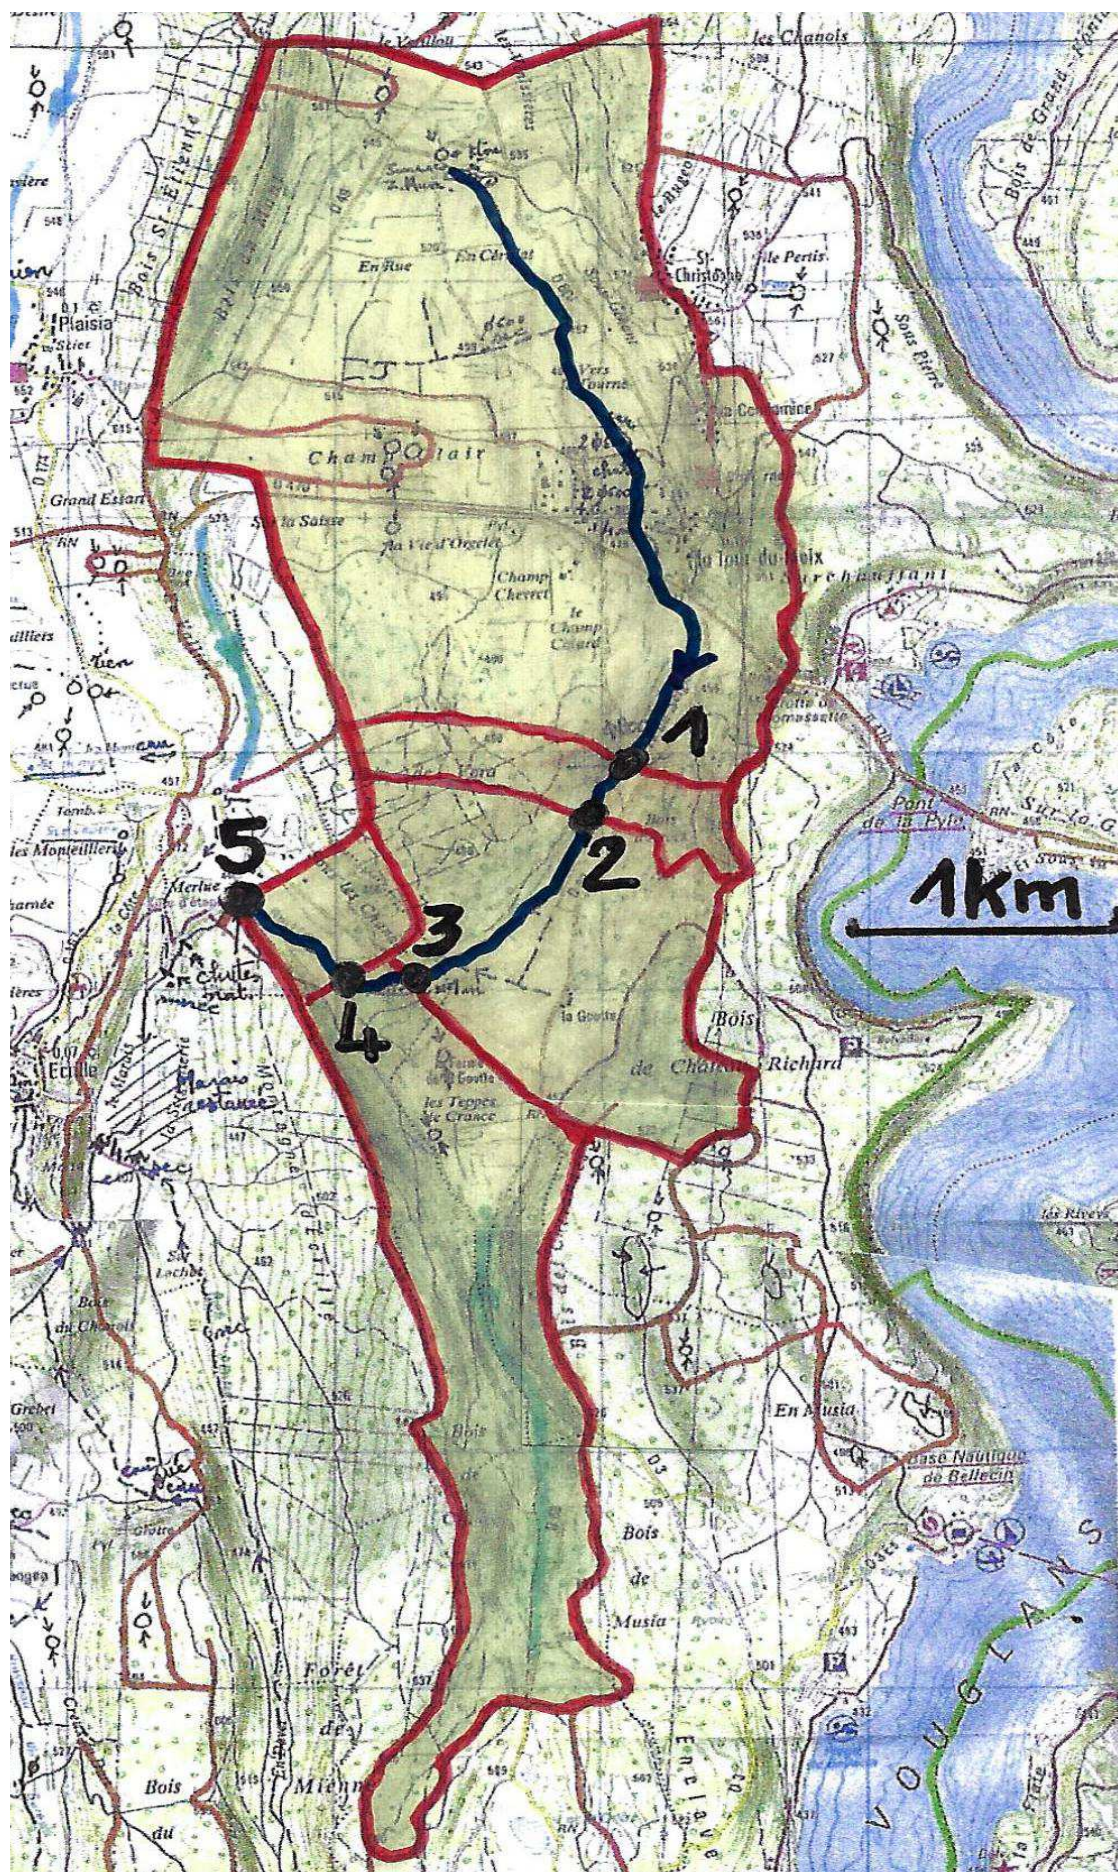
Figure 2.8 : Carte du bassin versant du Merlue

Le bassin versant du Merlue (Figure 2.8) présente les superficies suivantes en différents points de la zone d'étude :

- 1: amont de la zone d'étude : 5.3 km²
- 2 : source : 5.8 km²
- 3 : pont : 7.2 km²
- 4 : vallée affluente : 9.1 km²
- 5 : aval de la zone d'étude : 9.4 km²

La forme du bassin versant global (point 4) est très allongée du fait de la confluence avec une vallée orientée sud-nord. Les superficies annoncées ci-dessus sont les superficies topographiques apparentes.

En réalité, du fait du caractère karstique du bassin, les superficies réelles sont inconnues. On observe de nombreuses dolines, voire des gouffres en divers points du bassin ainsi qu'à l'extérieur de celui-ci. Des sources et des résurgences sont localisées en amont du bassin principal, mais on note l'existence d'une source notable au point 2, en rive droite de la vallée.

Repère figure 2.8	Superficie du BV km ²	Etiage (QMNA5) l/s	Module m ³ /s	Q pour T=... m ³ /s		
				2	10	100
2	5.8	6	0.16	3.3	5	7
3	7.2	8	0.20	4	5.9	8.3
5	9.4	10	0.26	4.9	7.3	10.3

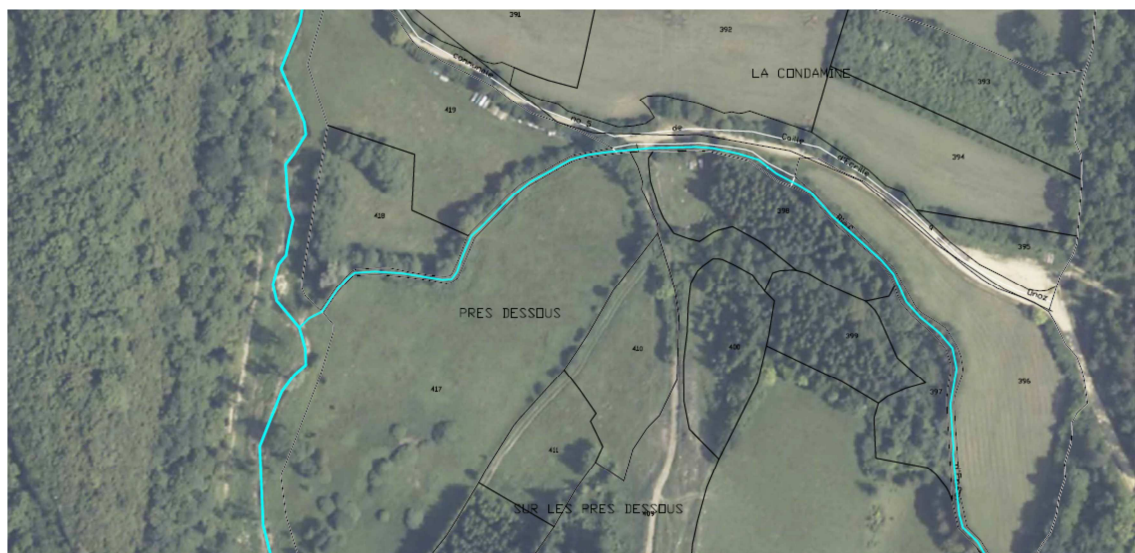
Figure 3.3 : situation actuelle de la partie aval du Bief d'Enfer

Mais, en considérant les différents plans cadastraux dans un ordre chronologique, on constate qu'en 1827, selon le cadastre napoléonien, le Bief d'Enfer s'écoulait quasi perpendiculairement au Merlue à son embouchure (Figure 3.1). Puis, une annotation datée de 1937 indique une rectification à sa confluence (Figure 3.2) et on peut supposer que cette correction a été réalisée à ce moment-là. Depuis, le tracé du cours d'eau n'a plus été modifié et il correspond quasiment à celui d'aujourd'hui (Figure 3.3).

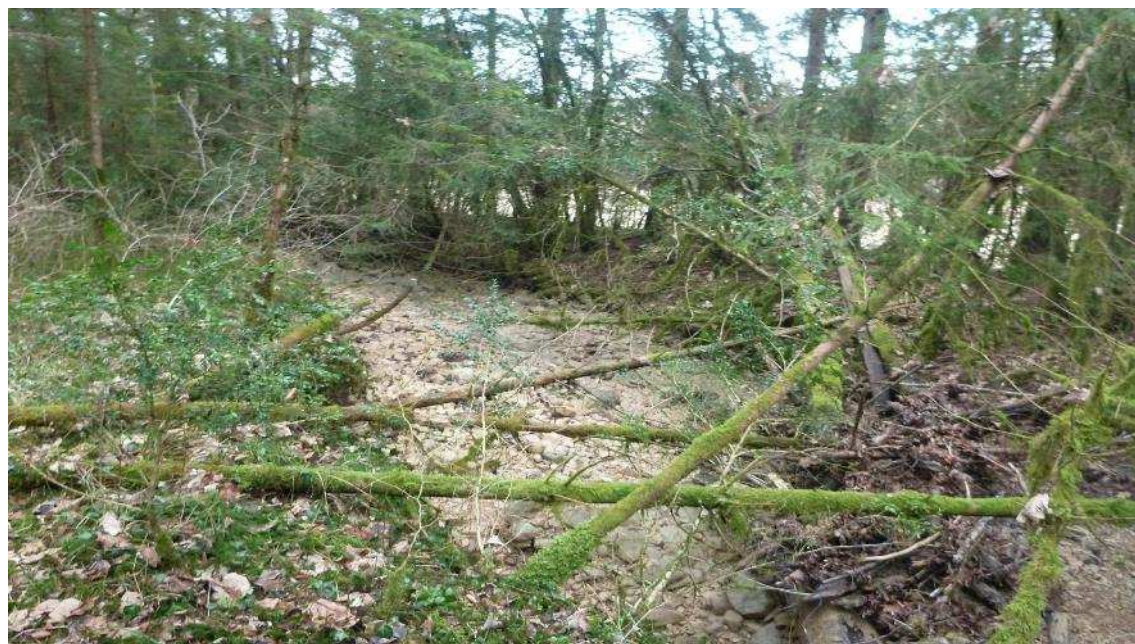
Figure 3.4 : Merlon de curage bien visible en rive droite avec le lit à sec le 23.02.17

Le Bief d'enfer a également subi des curages. On en ignore les dates, mais ces modifications sont encore bien visibles de nos jours : un merlon d'une longueur d'environ 150m s'étant sur l'une ou l'autre rive à proximité du chemin (Figure 3.4)

Il ne fait aucun doute que la morphologie du Bief d'Enfer aval a été lourdement affectée au fil du temps par les interventions de l'Homme. A ce titre, lors de curages, les blocs, galets et graviers de la rivière ont été extraits du cours d'eau et constituent le merlon. Ces interventions ont ainsi contribué à des modifications morphologiques favorisant l'incision du lit, perturbant le transport solide et créant ainsi un chenal homogène sur quasi l'ensemble du secteur.

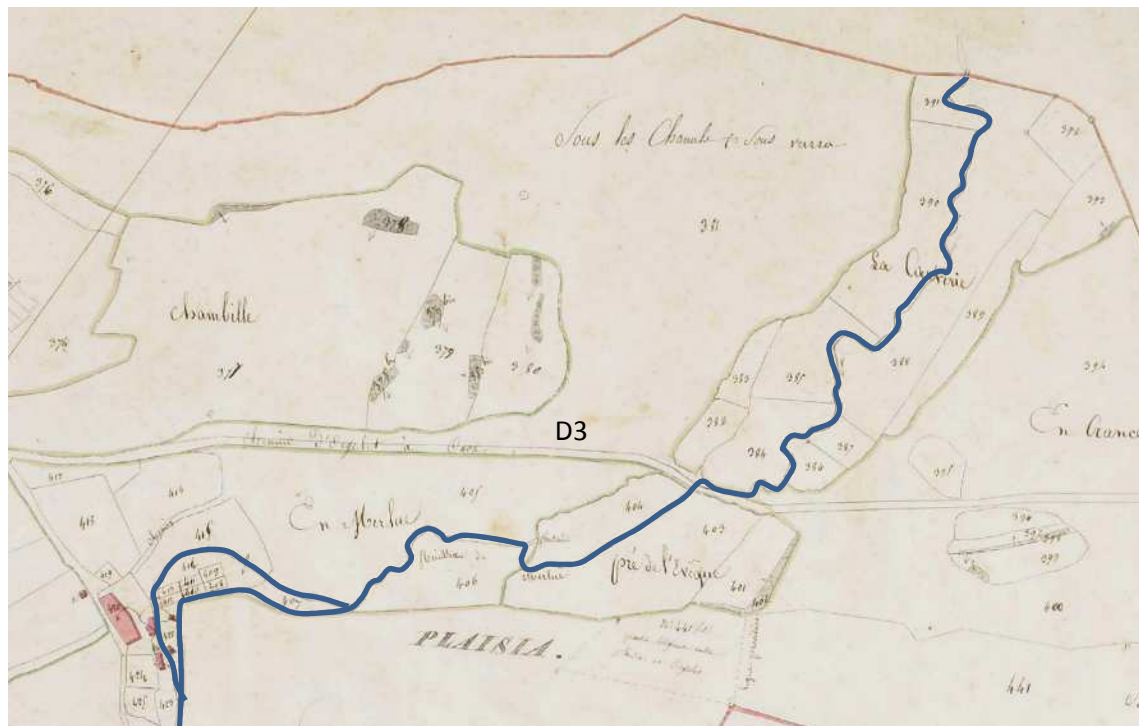
Figure 3.7 : le hameau de Merlue avec ses moulins et son ruisseau en 1827 sur la commune de Ecrille (Plaisia)
(source : archives départementales du Jura)

On constate qu'à l'aval de la route départementale D3, le tracé était déjà corrigé en 1827 (Figure 3.8). En effet, compte tenu de la faible pente (0,7%), sa forme rectiligne n'est pas naturelle. En outre, à la hauteur des moulins, un canal de dérivation était présent (Figure 3.7, Figure 3.8).

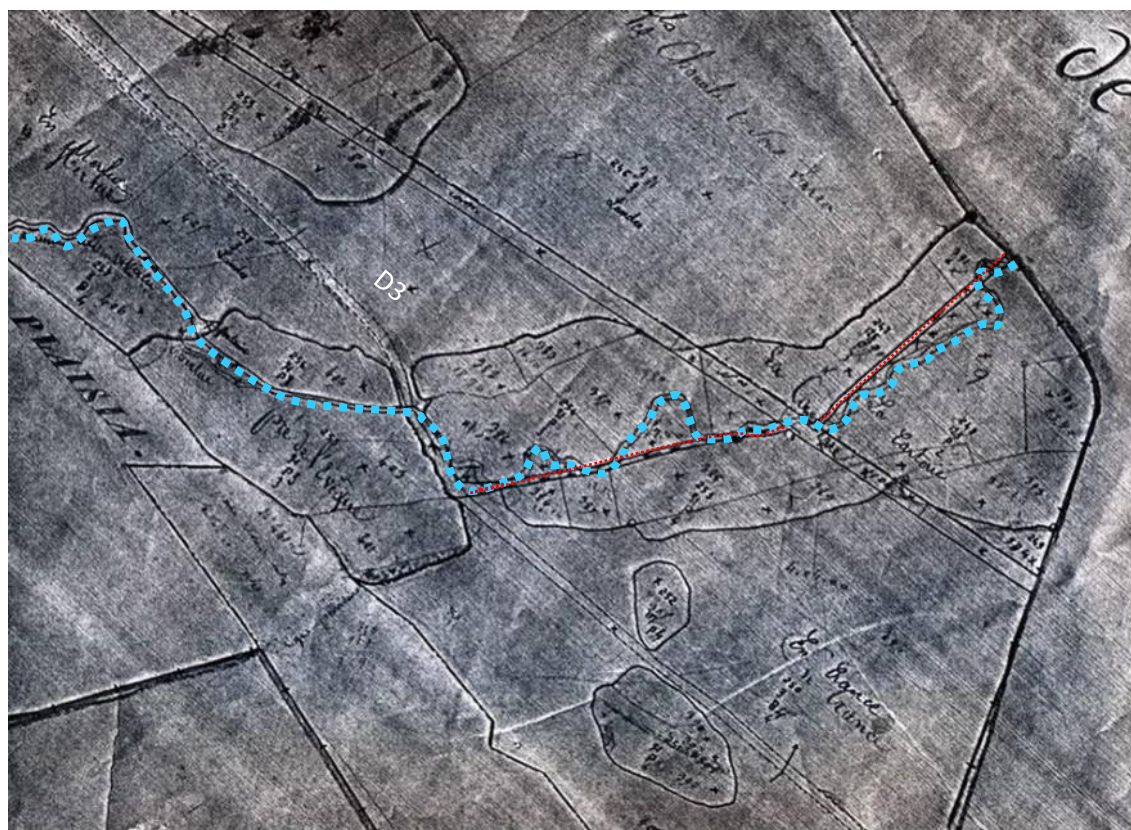
Figure 3.8 : Le ruisseau du Merlue à la hauteur de la départementale D3 (cadastre de 1827) avec l'indication d'une rectification (pointillé rouge) réalisée en 137.

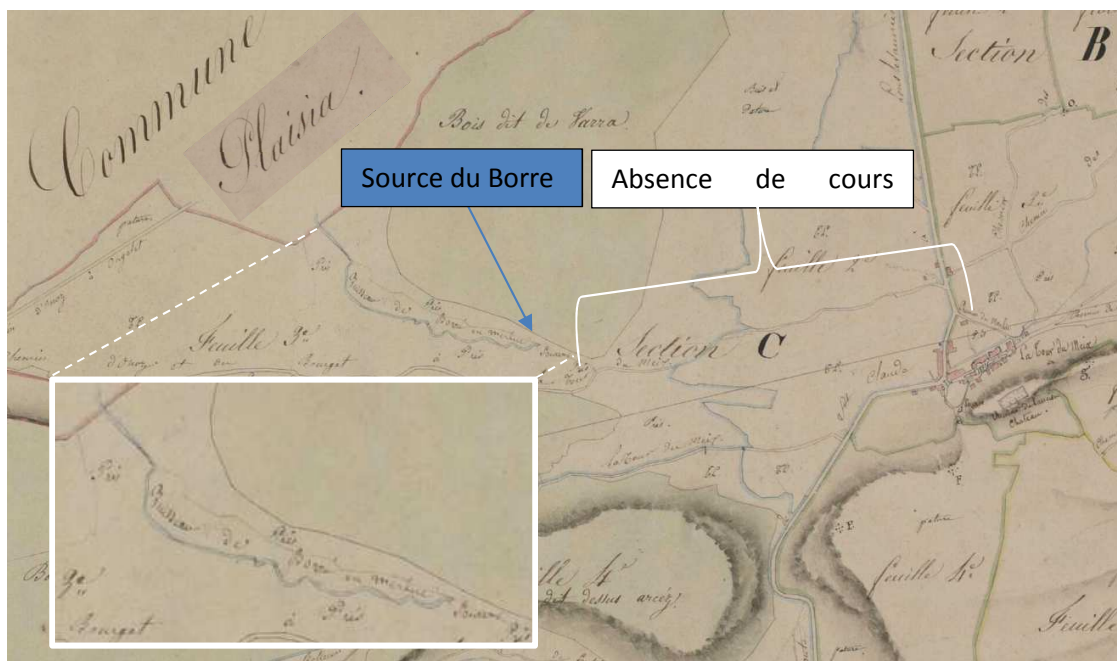
Figure 3.9 : Cadastre de 1827 de la commune de la Tour du Meix.

Sur la commune de la Tour du Meix en amont, le ruisseau de Merlue n'est répertorié que sur quelques centaines de mètres. Au-delà de la source du Borre, aucun tracé de cours d'eau n'est relevé sur plans.

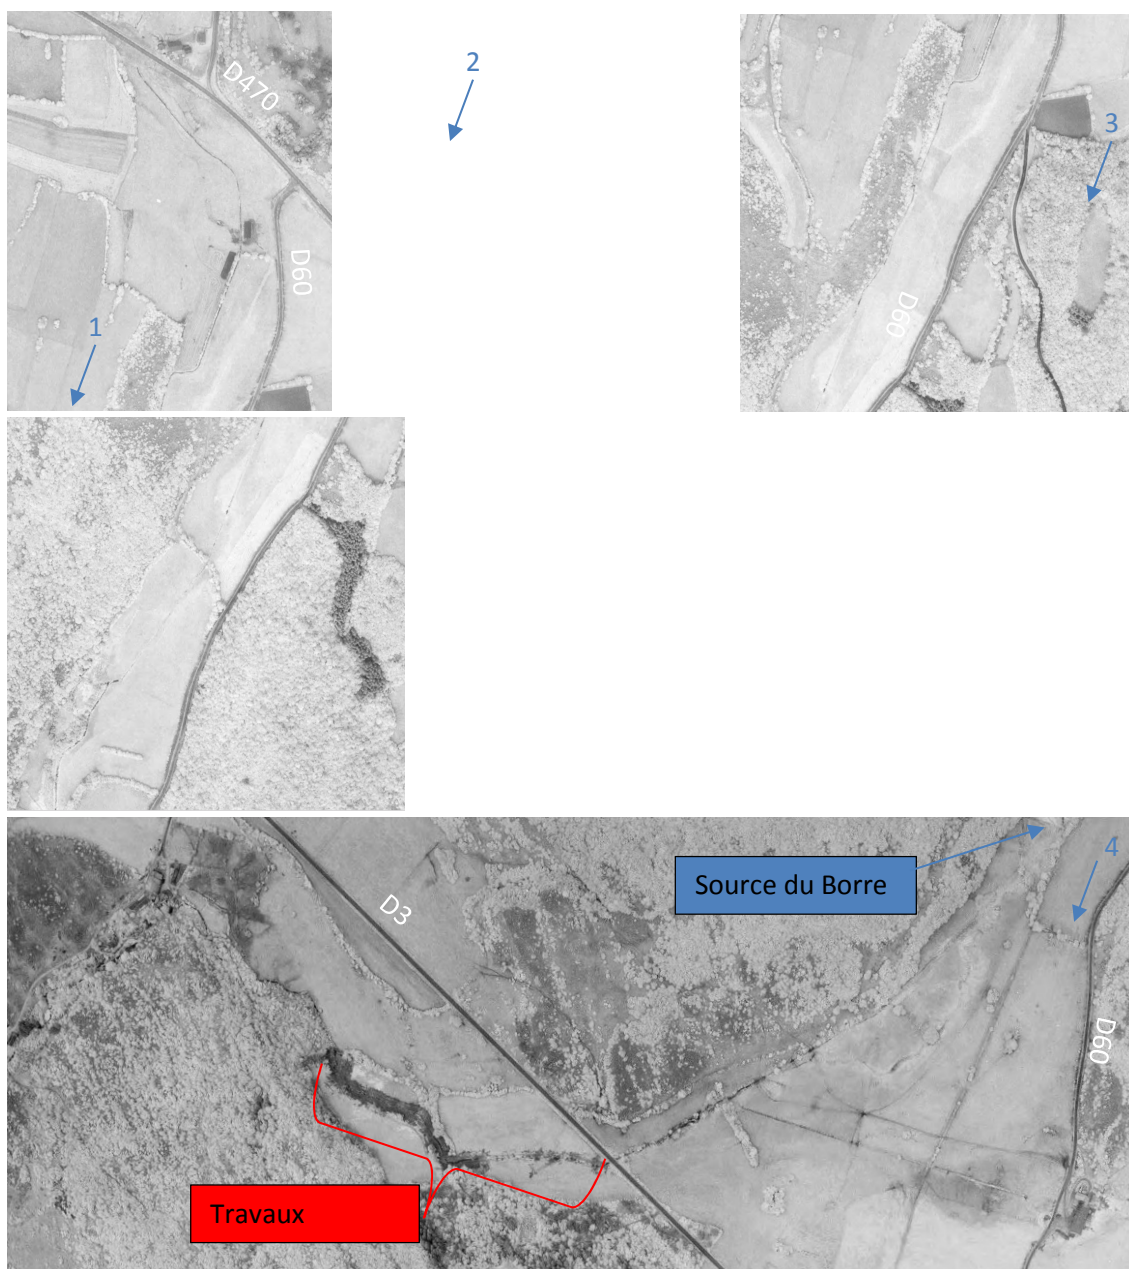
Figure 3.13 : Photographies aériennes du 10/06/1969 IR (source : IGN) d'amont n°1 à l'aval n° 4.

Les photographies aériennes a priori infrarouge de 1969 sont ensuite assez claires sur la situation du cours d'eau. Sur la partie en aval de la source de Borre, il apparaît rectiligne et la plaine est drainée. A noter qu'une nouvelle intervention en aval de la route D3 semble également avoir été réalisée et que l'étang du moulin demeurerait à sec.

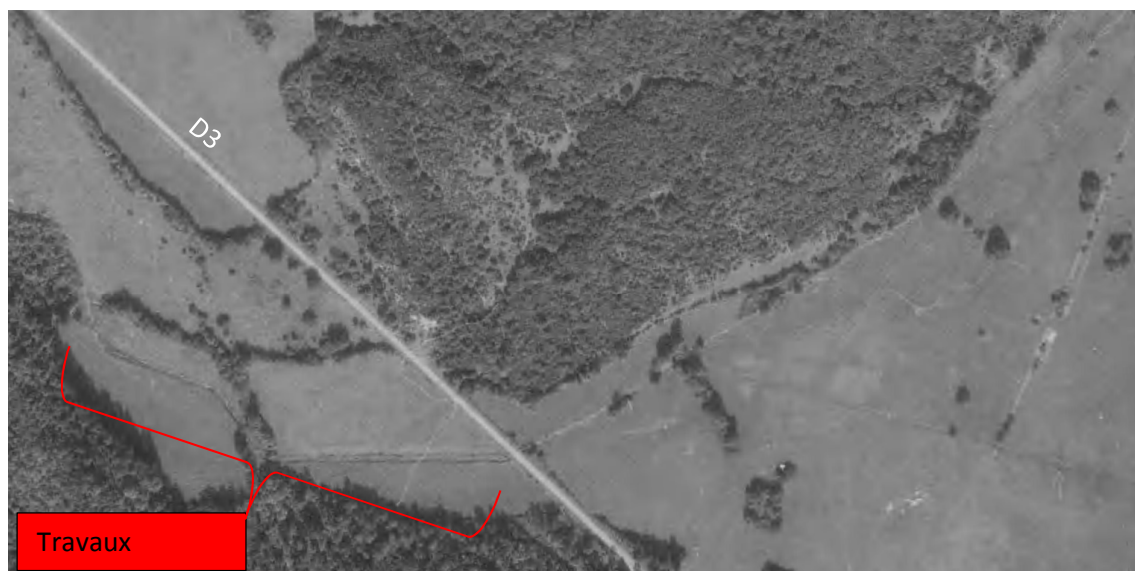
Figure 3.14 : Photographie aérienne de 23/09/1975 (source : IGN)

Cette correction/défrichement en aval de la route D3 est confirmée par la vision aérienne 1975

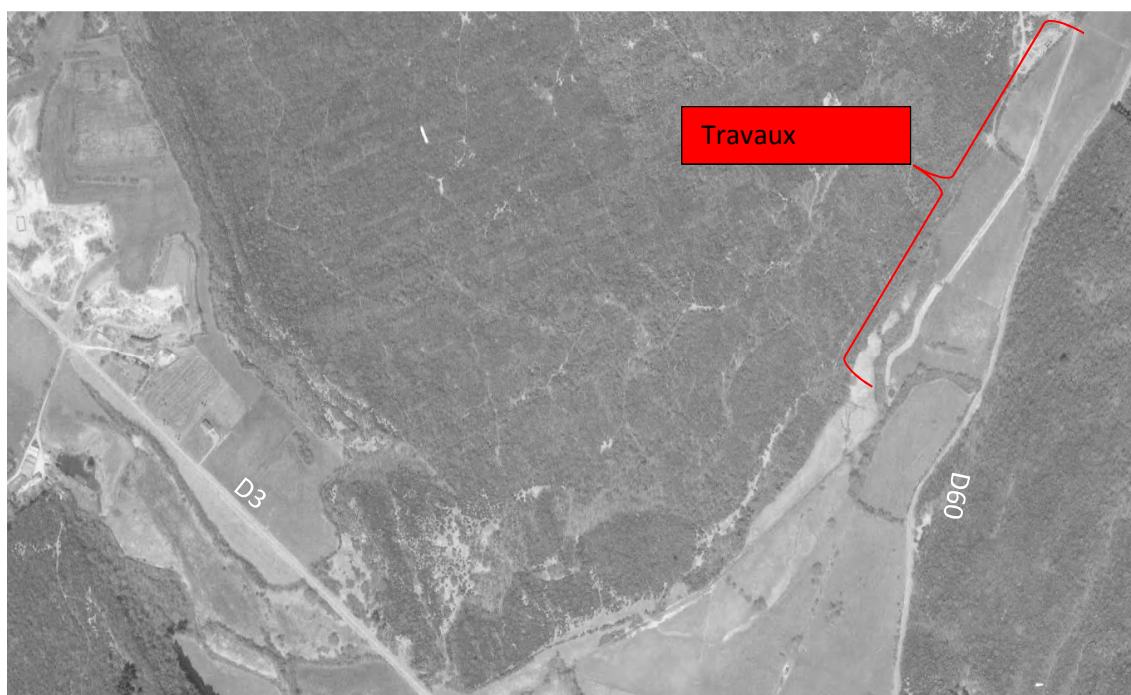
Figure 3.16 : Photos aériennes du 23/04/1984 (source : IGN)

En 1984, le drain en amont de la source du Borre a été curé. L'étang du Moulin était à nouveau en eau. C'est le cas depuis 1978.

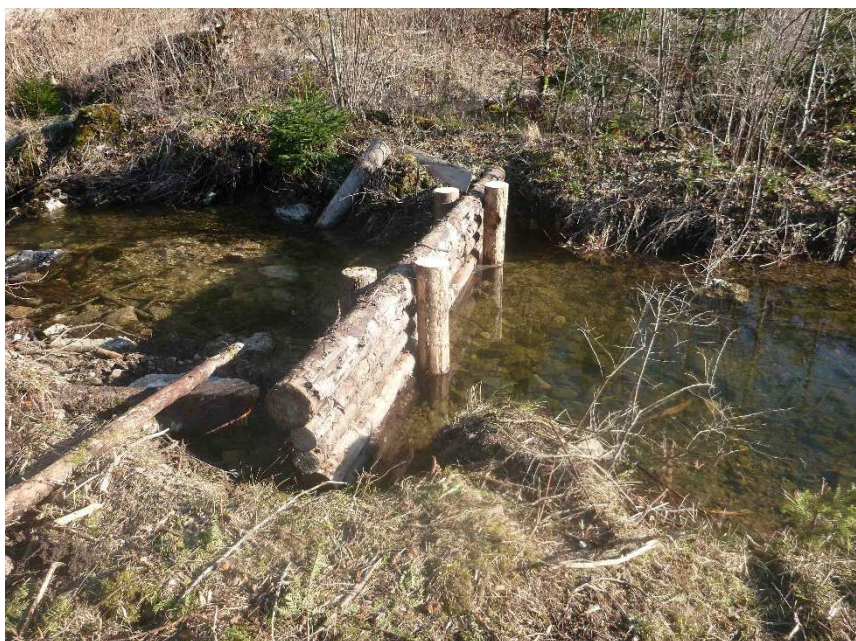
Figure 3.21 : Exemple d'un bardage rustique en construction avant le comblement de l'ancien lit

L'estimation des volumes de recharge du lit actuel serait d'environ 1 500 m³. Le lit guide croiserait env. 6 fois le lit actuel qui devrait être équipé d'une douzaine de bardages rustiques (Figure 3.21).

L'estimation des volumes de recharge du lit actuel serait d'environ 8 000 m³. Le lit guide croiserait env. 25 fois le lit actuel qui devrait être équipé d'une cinquantaine de bardages rustiques (Figure 3.21). En outre, un matelas fluvial hétérogène constitué de petits blocs, galets et graviers devra être reconstitué et assurera le maintien du profil en long ainsi que la diversité des écoulements au sein du futur lit d'étéage.

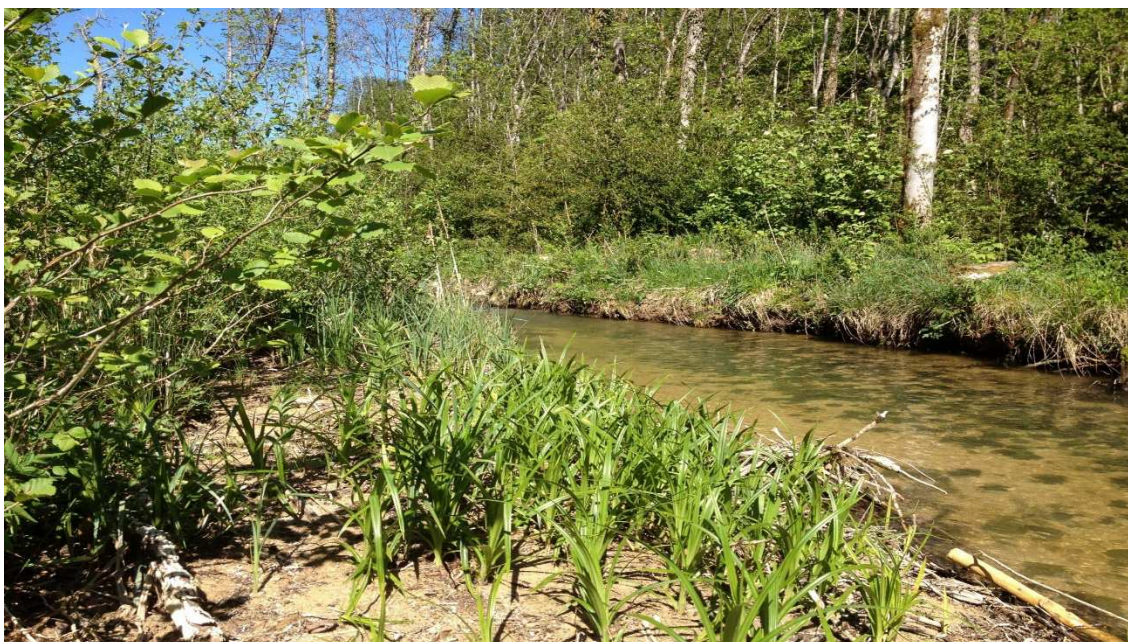
Figure 4.3 : Illustration d'un cours d'eau restauré : le Merlue à Ecrille en aval de la confluence du Bief d'enfer avec sa strate herbacée et ses berges connectives pourvues de caches.
