ETUDE PREALABLE POUR LA RESTAURATION DE TROIS MILIEUX HUMIDES SITUES SUR LE BASSIN VERSTANT DE LA VALOUSE

PHASE 1 : ETAT DES LIEUX

LAC DE VIREMONT

FICHE ACTION A1

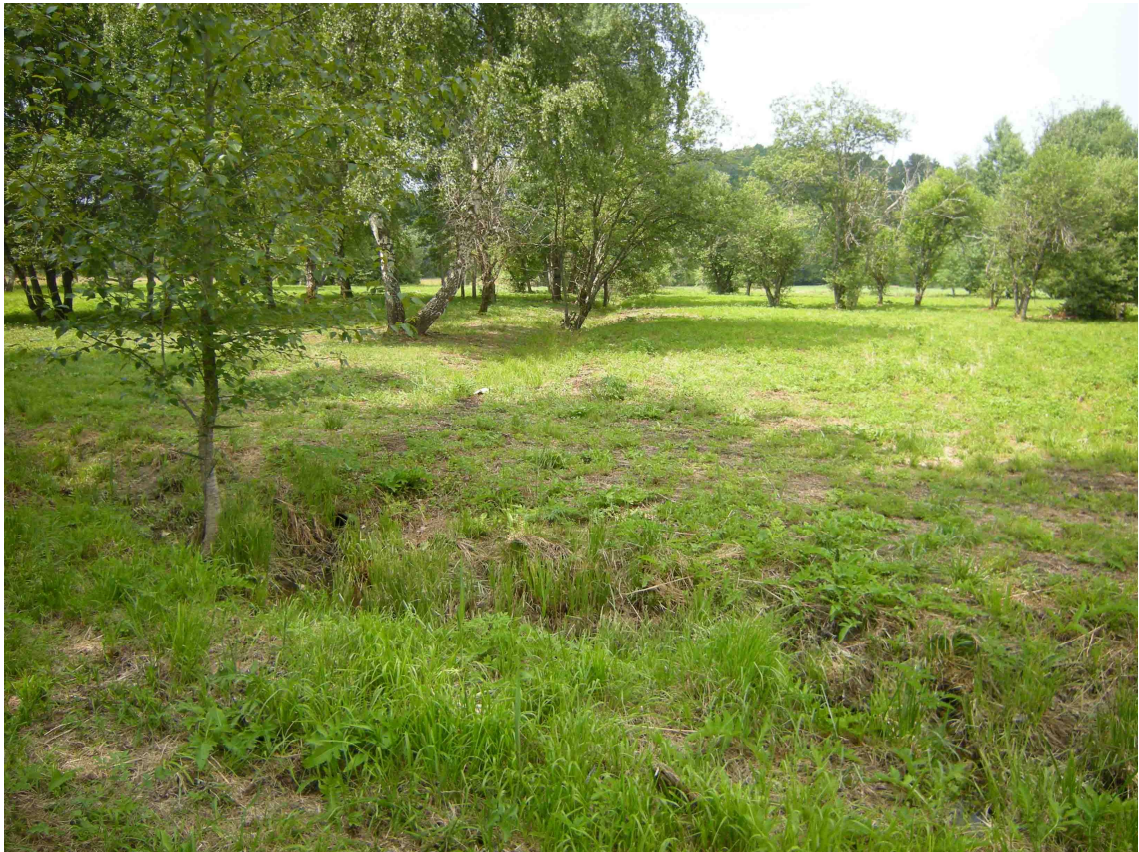
Figure 2.2 : Drainages dans la partie nord du lac.

Le lac est administrativement rattaché à la commune **de Légnin**. Réseau hydrographique classé en première catégorie, l'activité pêche est gérée par l'AAPPMA d'Arinthod « La Truite de la Valouse ». Le bassin versant du lac est intégré au site Natura 2000 de la Petite Montagne (FR4301334). Le site est notamment reconnu pour abriter la plus grande population jurassienne de Glaïeul du marais (*Gladiolus palustris*). Néanmoins, les habitats aquatiques et humides ne peuvent être considérés comme exceptionnels. D'une part, aucune espèce Natura 2000 parmi la faune piscicole n'est signalée. D'autre part aux alentours du lac, une mosaïque d'habitats en situation contrastée peut être observée : sur le pourtour proche une phragmitaie et une mégaphorbiaie sans grand intérêt communautaire sont présentes. Sur les zones plus éloignées, l'habitat ouvert dominant est une prairie à molinie (6410) accueillant notamment les pieds de glaïeul du marais. De nombreuses traces de lourds travaux de terrassement sont par ailleurs visibles (Figure 2.2).

Les drainages très importants, associés à la baisse artificielle du niveau du lac à des fins de loisirs (afin de limiter la végétation des berges pour faciliter la pêche) ont conduit à une nette progression des ligneux (saules, pins) dans les prairies humides [12].

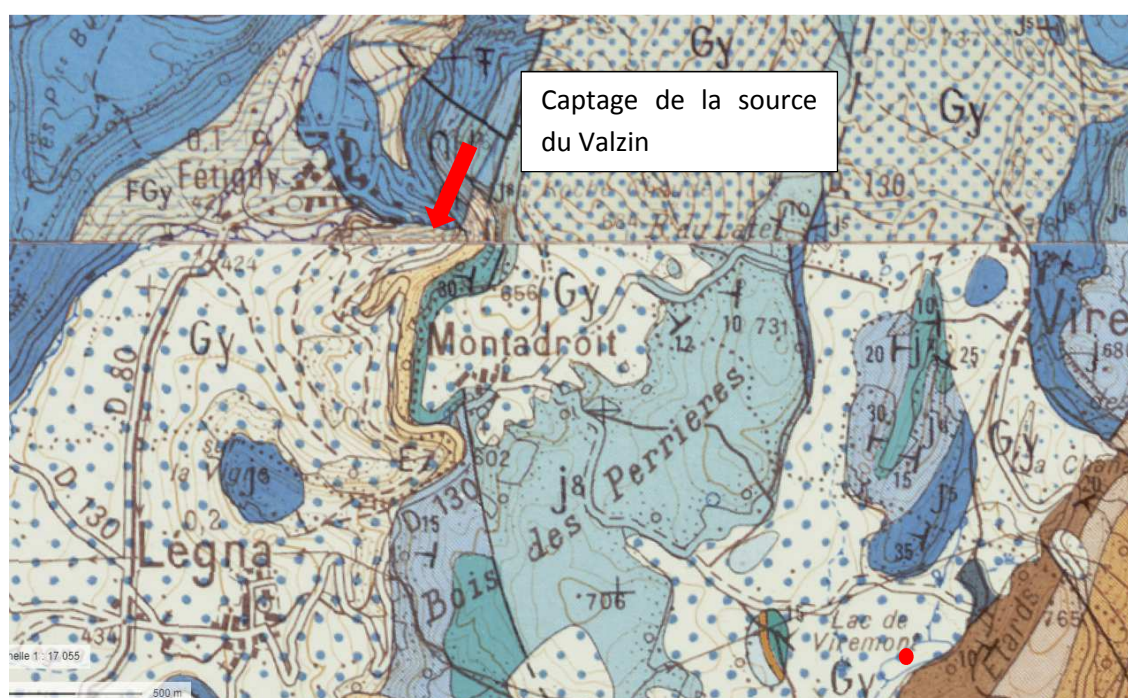
Figure 2.7 : Carte géologique du secteur en emplacement du lac (point rouge) et du captage de la source du Valzin (point rouge) (Source : geoportail.gouv.fr)

Le lac de Viremont se situe au niveau de la faille qui limite, à l'ouest, le faisceau d'Orgelet - Poncin. Cette dépression est largement marquée par les dépôts glaciaires. Ainsi, le lac et les zones humides qui le cernent reposent sur des marnes du Würm (G_y : *Dépôts morainiques Würmiens*) (Figure 2.7) [15], alors que le soubassement calcaire du Jurassique supérieur émerge des dépôts glaciaires au niveau des coteaux. Ceux-ci sont généralement recouverts de forêt. La circulation des eaux se fait essentiellement après infiltration dans les calcaires s'échappant par de nombreuses exurgences et pertes (Figure 2.8), créant une alimentation en eaux souterraines complexe typique d'un système hydrogéologique karstique.

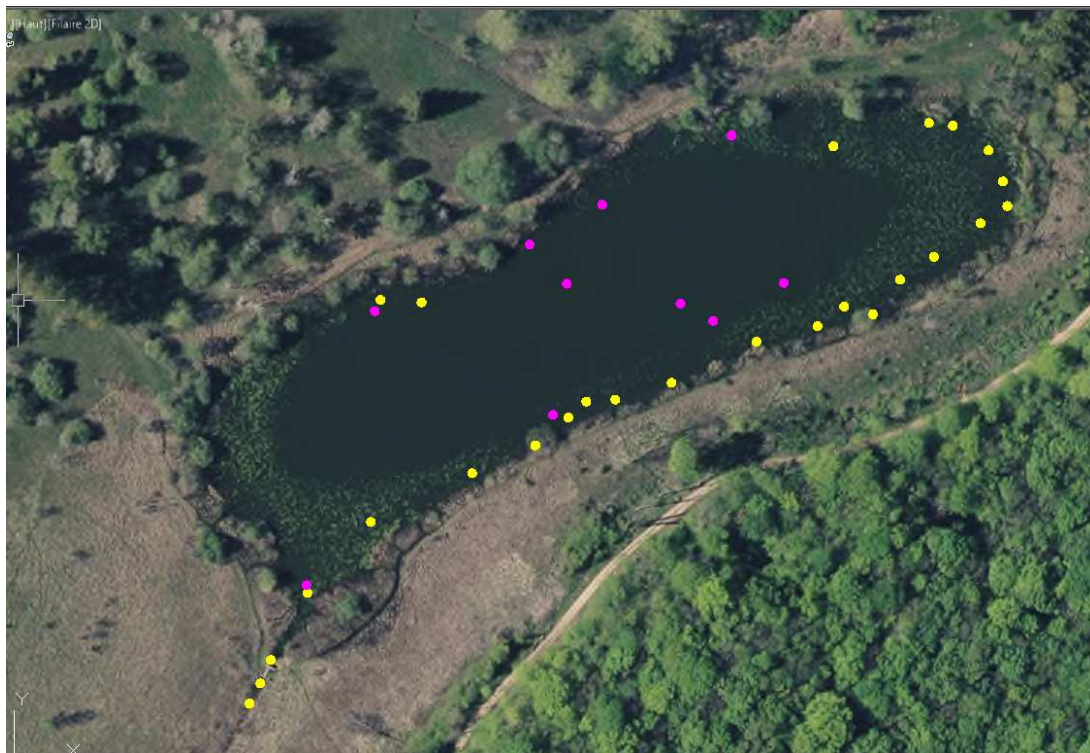
Figure 2.13 : Emplacement des pêches électriques (jaune) et aux filets verticaux (magenta) et CEN (rouge)

L'inventaire piscicole a été réalisé au moyen de pêches électriques ainsi qu'aux filets maillants le 24 juillet 2017. Deux protocoles ont été menés en parallèle : l'échantillonnage dit des filets verticaux et celui de la DCE dit CEN (cf protocoles en annexes). 38 actions pêches ont été réalisées d'une manière systématique sur l'ensemble du plan d'eau. Les filets ont été posés le

soir du 24 juillet 2017 et relevés le lendemain matin. (

Figure 2.13). Une pêche exhaustive avec deux passages successifs a également été réalisée sur la station d'eau courant de l'exutoire du lac.

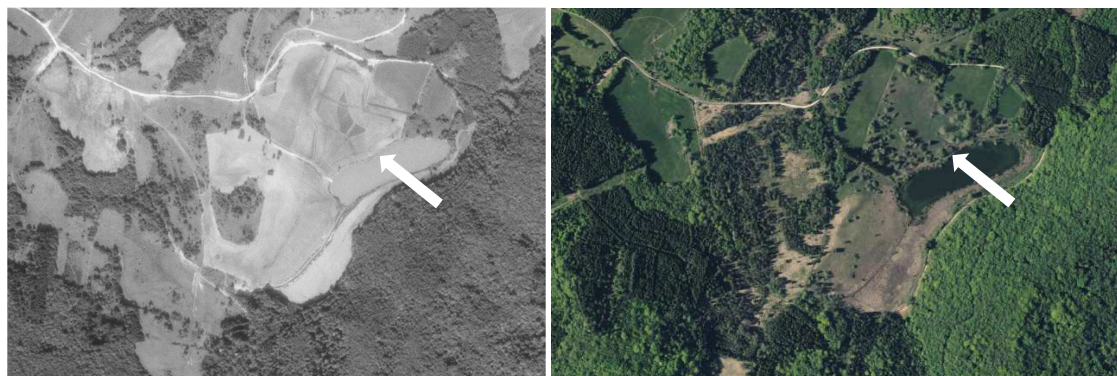
Figure 2.22 : Orthophoto de 1975 (à gauche) et 2017 avec la croissance des arbres à proximité du lac

Depuis les années 80, une nette progression des ligneux peut être observée sur la photographie aériennes IGN disponibles [12] (Figure 2.22). Cette problématique d'enforestement est souvent décrite par les gestionnaires du site.

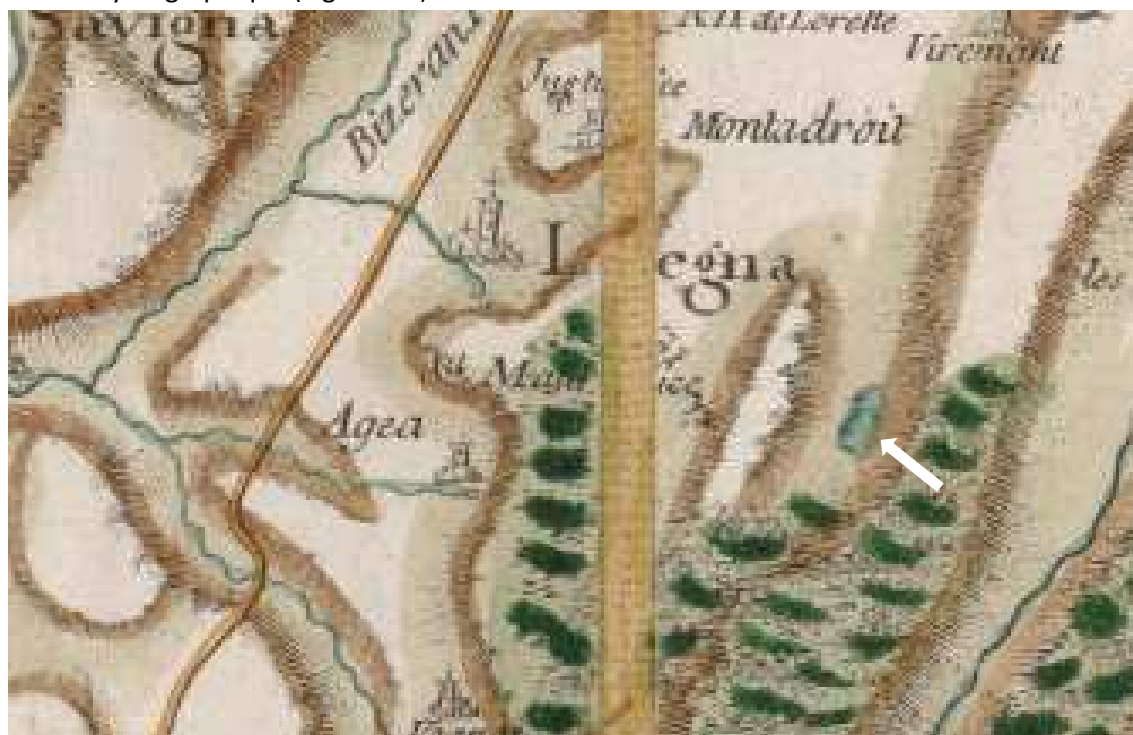
La carte de Cassini (1759-1760) signale la présence du lac mais sans annotation ni aucun réseau hydrographique (Figure 3.1).

Figure 3.1 : Extrait de la carte de Cassini de 1759-1760 avec le lac sur la droite de l'image

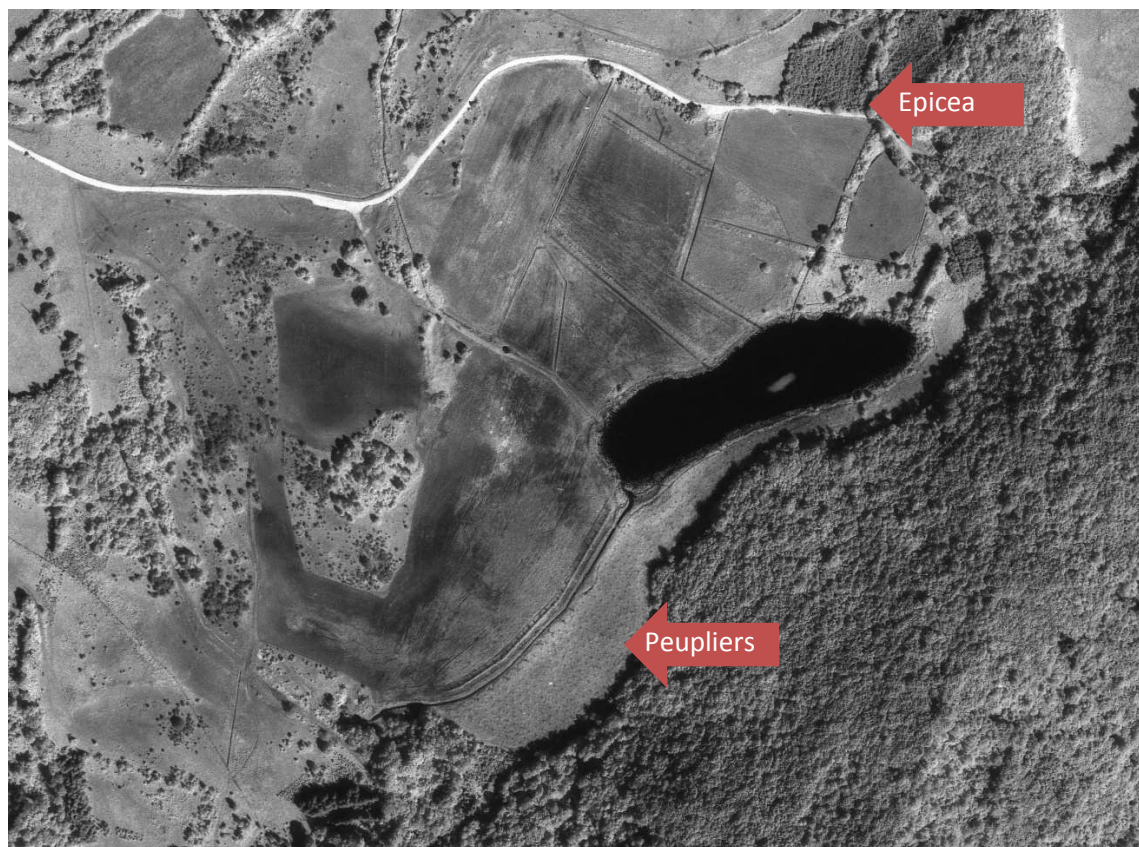
Dans la même année, une grande parcelle en rive gauche de l'exutoire, fût l'objet d'une plantation de peupliers. La sylviculture remplace des zones pastorales et des plantations d'écéas sont visibles au sud du chemin de desserte (Figure 3.4).

Figure 3.4 : Les drains, la peupleraie et la plantation d'écéas sont bien visiblee sur la photo infrarouge de 1978

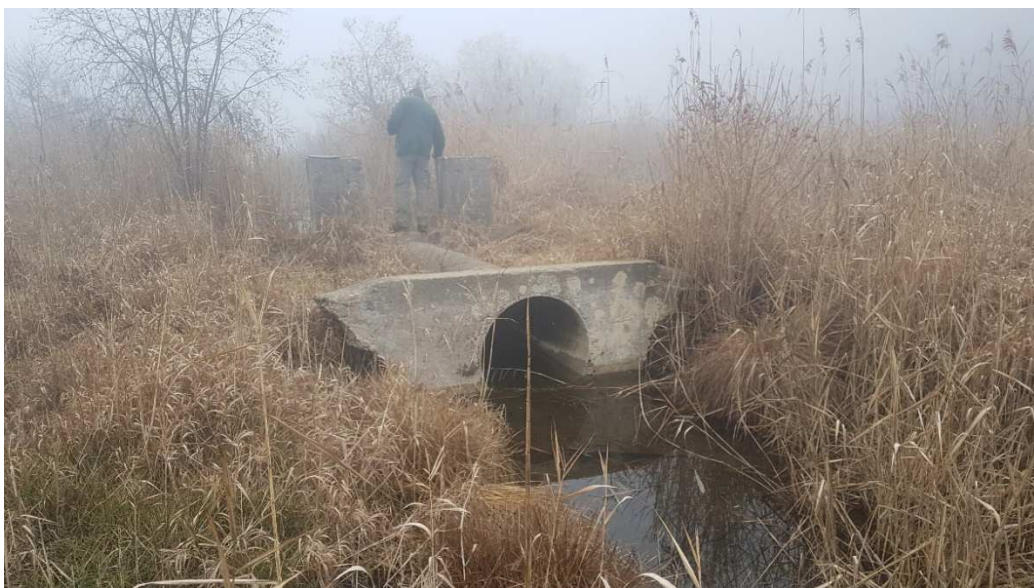
A noter également que dans les années 70, une vanne a été posée à l'exutoire (Figure 3.5) et que le drain de la peupleraie a été sur-creusé avec un profil en V d'une profondeur de 2m. Ces travaux visaient à abaisser le niveau du lac à des fins touristiques [24].

Figure 3.5 : Buse et ancien vannage à la sortie du lac datant des années 70

conditions de sortie, en l'occurrence celles imposées par le vannage et le busage situés en sortie du lac.

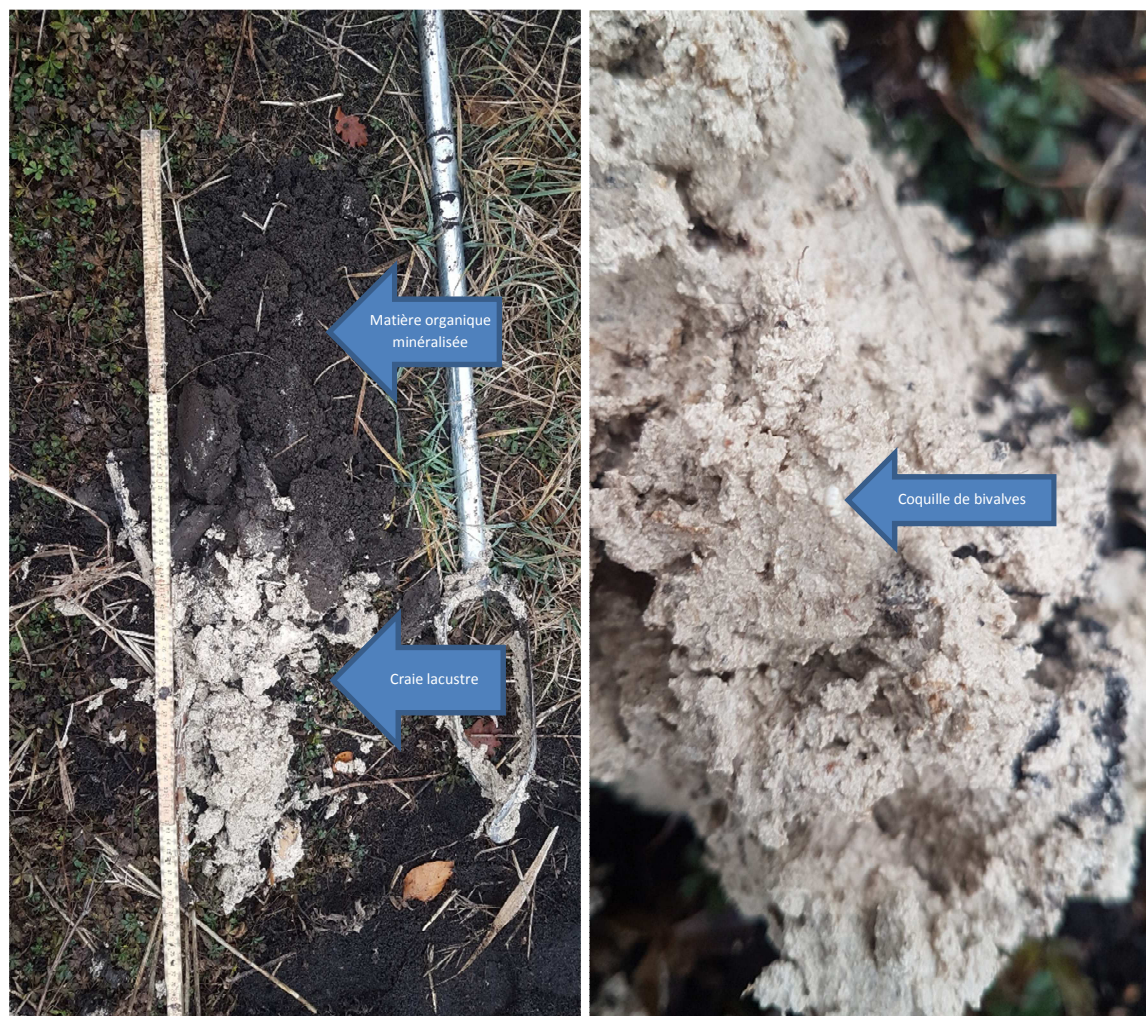
Afin de confirmer cette constatation topographique, un sondage pédologique en amont de la perte à l'altitude de 656.60m (46.42390°/5.62421°) a été réalisé en 2018. On y observe une couche de 40cm profondeur de matière organique fortement minéralisée de couleur noire, suivie d'une couche de sol non évolué profonde. Il s'agit bel et bien de craie lacustre contenant de nombreuses coquilles de bivalves. Le passé lacustre de ce secteur ne fait ainsi aucun doute (Erreur ! Source du renvoi introuvable.).

Figure 3.10 : sondage pédologique juste à l'amont de la perte (à gauche : détail avec la présence de coquillages)

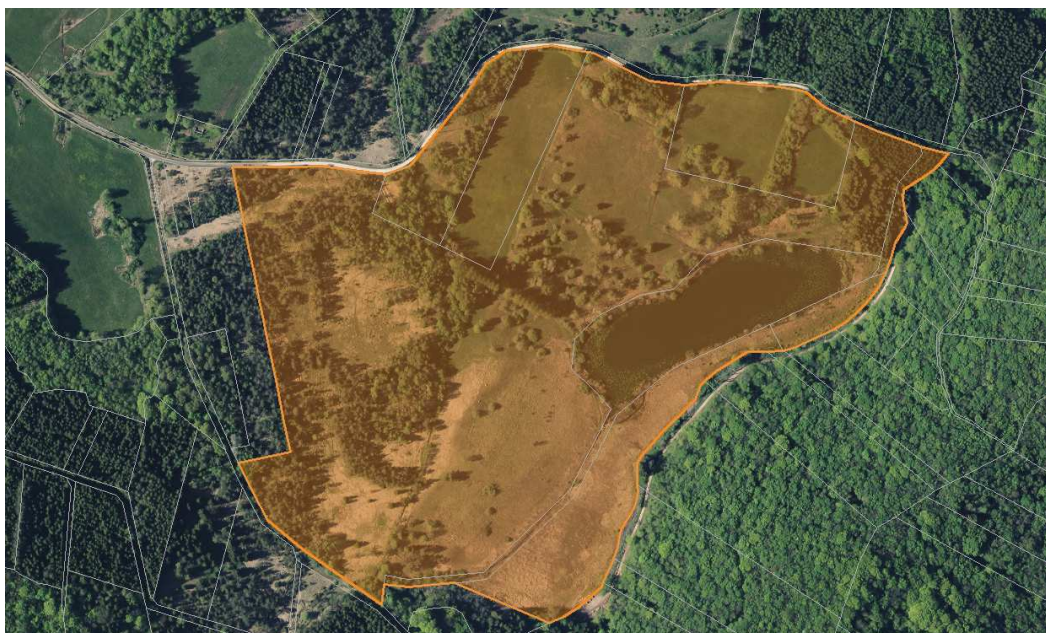
L'emprise des travaux serait délimitée au nord et à l'est. La limite serait le chemin de desserte qui encercle la zone. Ailleurs, les travaux seront concentrés sur les parcelles communales (Figure 3.12).

Figure 3.12 : Emprise des futurs travaux

L'emprise des travaux est représentée en page 37 sur la Figure 3.12. On constate qu'aucune zone d'habitation ne se trouve dans le périmètre et que les biens-fonds sont constitués de prairies ou de zones arbustives et forestières. Pour l'ensemble des parcelles, les risques liés aux fortes inondations (voir annexes rapport hydraulique [14]) et l'usage futur des biens-fonds demeurent inchangés. De plus, la plupart des parcelles touchées sont communales.

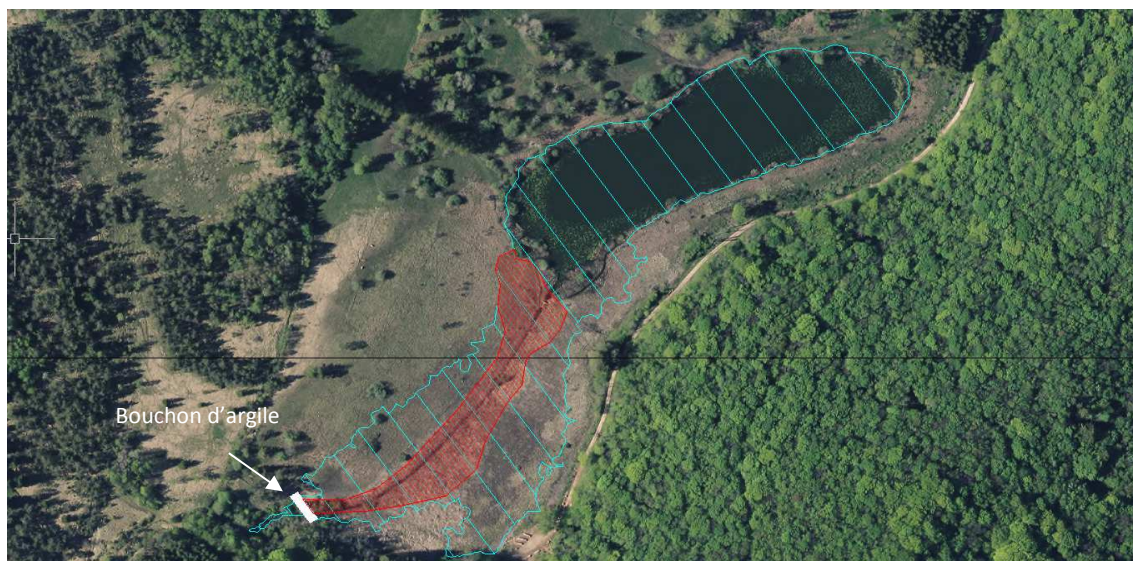
Pour rehausser le niveau du lac à sa cote naturelle, il demeure nécessaire de reboucher le drain principal avec un bouchon d'argile étanche à l'amont de la perte en se calant sur l'altitude naturelle du thalweg de la vallée, soit ~ 656.60 m (Figure 3.14). Les merlons des deux côtés du drain seront à régaler et la buse et le vannage à supprimer et exporter si nécessaire. La couche d'argile présente à l'exutoire actuel du lac pourrait être utilisée pour créer des bouchons et servirait de recharge pour les fossés. Pour l'heure, aucune intervention n'est prévue au niveau des pertes afin de ne pas modifier les écoulements souterrains.

Figure 3.14 : mise en place d'un bouchon d'argile vers les pertes avec la cote d'eau future probable en bleu et la surface à régaler en rouge.

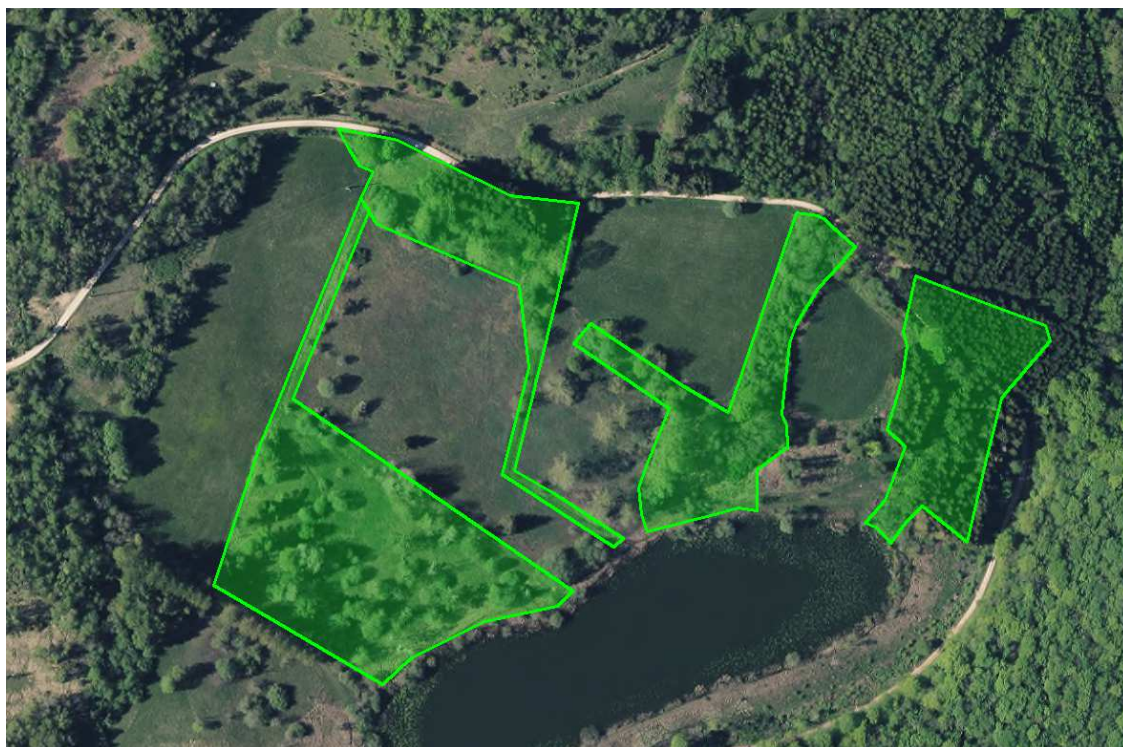
En premier lieu, il s'agit de défricher les zones boisées (Figure 3.15) à proximité des drains. Ceux-ci seront curés afin de travailler « fond propre-bord propre ». Les résidus de curage sont stockés en merlons le long du fossé et seront réutilisés après colmatage. Des panneaux triplis-bois seront disposés en fonction de la pente et du piquetage préalable dans le corps de tourbe pour bloquer l'eau jusqu'au niveau du terrain naturel. Ensuite, les drains devront être comblés avec du matériel adéquat qui respecte au mieux la nature des horizons pédologiques adjacents. A défaut, de la sciure pourra être utilisée. Au final, les drains comblés sont recouverts des résidus de curage et paillés pour faciliter la repousse de la végétation et limiter la propagation d'invasifs (Figure 3.16).

Figure 3.15 : Zone de défrichage et dessouchage

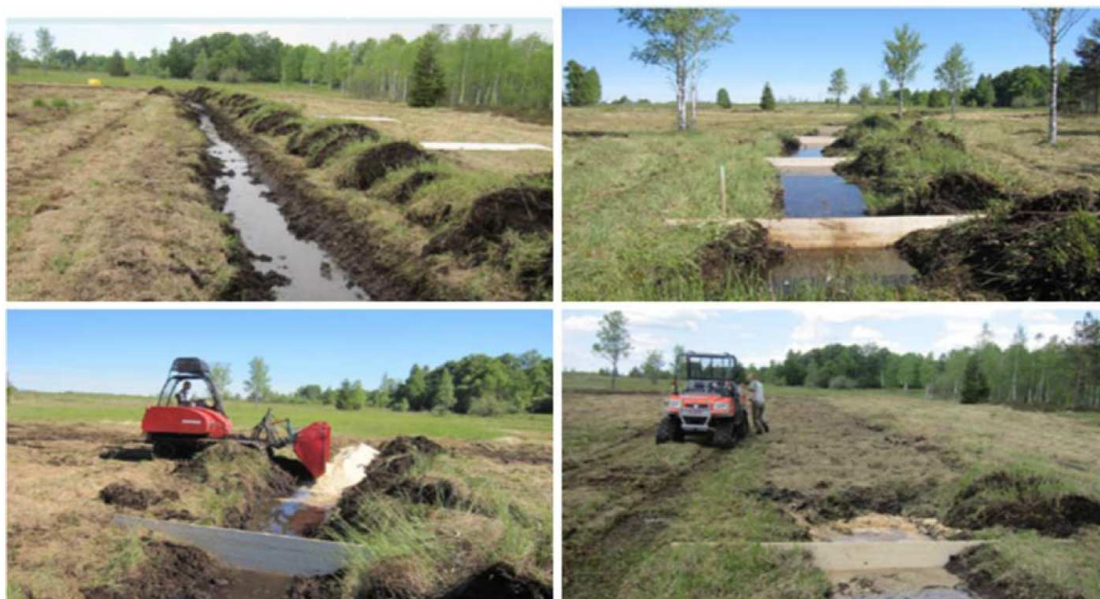
Figure 3.16 : Illustration du traitement des drains par comblement et pose de panneaux

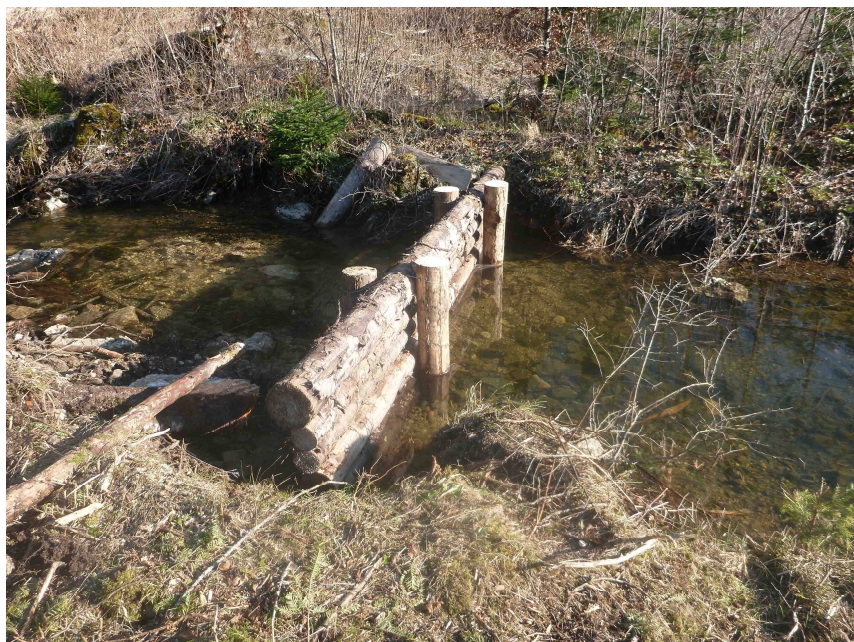
- 1) Défrichage des zones boisées
- 2) Création d'un lit guide méandriforme dans le thalweg, volontairement sous dimensionné et reconstitution d'un matelas fluvial hétérogène pour assurer la diversité des écoulements et le maintien du profil en long
- 3) Comblement du lit actuel par la mise en place de recharge en granulats meubles respectant au mieux les horizons des sols adjacents.
- 4) Création de bardages rustiques (Figure 3.19) aux intersections des drains avec le lit guide

Figure 3.19 : Exemple d'un bardage rustique en construction avant le comblement d'un ancien lit

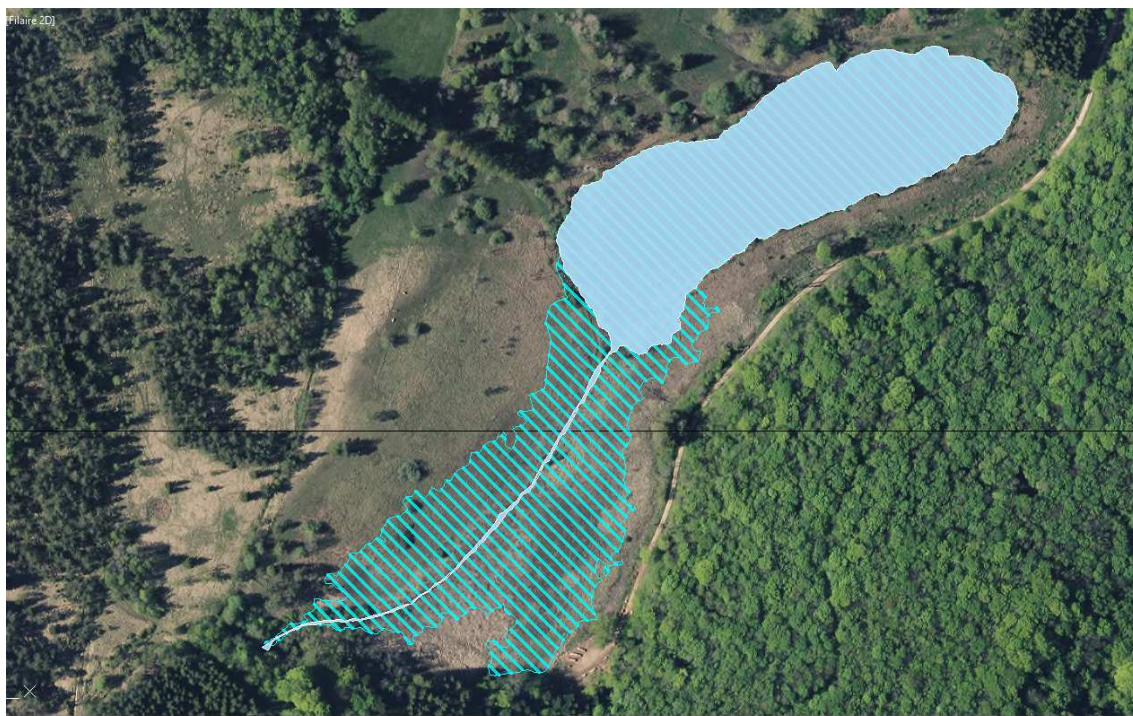
Figure 4.2 : La surfaces actuelle (alt.655.90) et future hachurée (alt. 656.60) du lac en condition « normale »

- *En crue* : du fait des débordements l'aménagement n'aura aucun effet sur les **zones inondables**, qui **demeureront inchangées** (NB : sous réserve de ne pas modifier l'écoulement au niveau des pertes). Le lac est assimilé à un bassin limité par la capacité d'écoulement de la perte.
- *En eau normale et en basses eaux* : **le niveau du lac est tributaire des conditions de sortie futures** : c'est la cote du terrain naturel au point bas soit 656.60, en l'absence de chenal qui définit le niveau. Celui-ci étant 70cm plus haut que l'altitude du lac actuellement, la superficie du lac augment de ~3.5ha notamment dans sa partie aval (Figure 4.2).
