## PROJET DE RESTAURATION MORPHOLOGIQUE DU BIEF DE FUESSE ET DE RETABLISSEMENT DE LA CONTINUITE ECOLOGIQUE AVEC LE DOUBS FRANCO-SUISSE

COMMUNE D'INDEVILLERS

*- Dossier d'autorisation au titre de la Loi sur l'Eau -*

*- Document d'incidence au titre de la Loi sur l'Eau -*

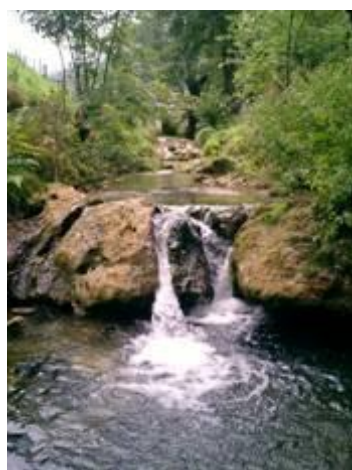
Ce parcours peu intéressant pour l'ichtyofaune se termine par une chute ponctuellement infranchissable de tuf, qui constitue le premier d'une série d'obstacles sur ce secteur plus cascadeux. En effet, alors qu'une rupture de pente intervient, quatre seuils dont l'origine semble naturelle, mais qui ont pu être accentués par des actions humaines, se succèdent et forment à leur aplomb respectif des fosses profondes ornées d'encorbellement favorables, notamment, aux salmonidés. La présence d'un étang et d'un système de vannage sur la rive gauche témoignent d'interventions humaines. Ces dernières ont fortement artificialisé la morphologie de l'ensemble de ce tronçon 5, à tel point que l'infranchissabilité actuelle de ce secteur par les géniteurs de truites du Doubs n'est peut-être pas originelle.

Figure 17: Aperçu du tronçon 5 (à gauche) et 6 (à droite) du Bief de Fuesse.

En amont au niveau du tronçon 6, le Bief de Fuesse reprend une pente moins prononcée et parcourt à nouveau des surfaces agricoles vouées à l'herbage et à la pâture. Cependant comme auparavant, les séquences de faciès se résument à de longs radiers et des plats monotones, peu profonds et surélargis qui ne favorisent pas la bonne fonctionnalité des berges et de la ripisylve. L'observation de la topographie alentours révèle la présence de fantômes de méandre à travers la plaine sur la rive droite. Ceci suggère d'anciennes corrections, qui semblent également être confirmées par la présence d'étangs et de digues en rive gauche. En outre en amont, alors que son cours est à nouveau strictement forestier, le Bief de Fuesse ne présente pas une morphologie référentielle. Il apparaît monotone et morphologiquement peu fonctionnel alors qu'aucune preuve apparente ne semble attester de la présence humaine. En revanche, le dernier secteur du tronçon 6, juste en aval de la source, est fortement modifié par divers aménagements de stabilisation de berges liés au site du

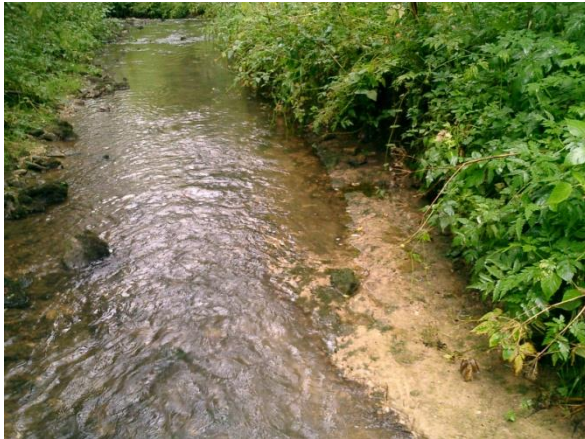
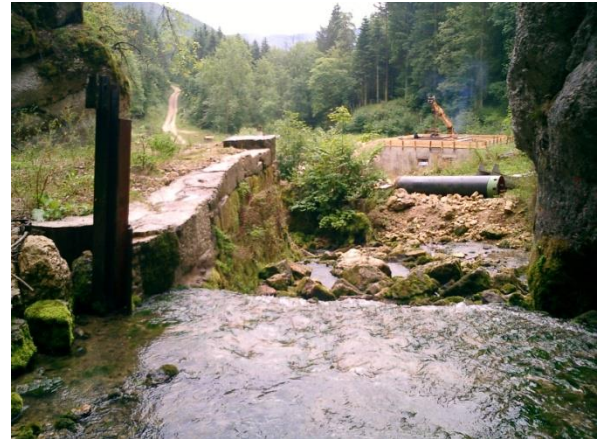
Figure 18: Secteur forestier (à gauche) et en aval de la source (à droite) du tronçon 6 du Bief de Fuesse.

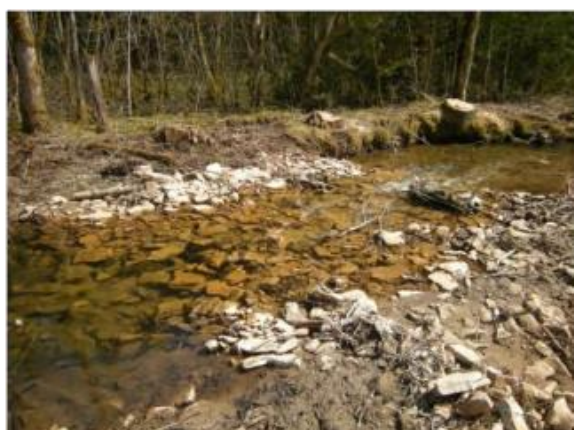
Figure 27: Illustration d'une semelle de fond.

En aval, la jonction nouveau lit / lit actuel est assurée par une semelle de fond constituée de plusieurs couches de pierres calcaires plates. Des semelles de fond seront également disposées tout au long du nouveau tracé de manière à structurer le profil en long et éviter toutes érosions régressives et incisions du lit. Ces semelles constituant à termes les radiers du ruisseau, leur disposition n'est pas aléatoire mais basée sur les séquences de facies observée sur les secteurs référentiels du Bief de Fuesse ou sur des hydrosystèmes équivalents (pente, débits, ...). La configuration de ces semelles de fond est évidemment compatible avec la libre circulation de la totalité des espèces piscicoles. Les semelles de fond mises en place sur le Bief de Fuesse sera de type « en selle de cheval » (fig.27).

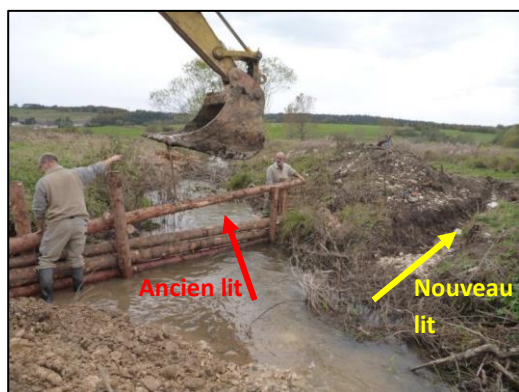
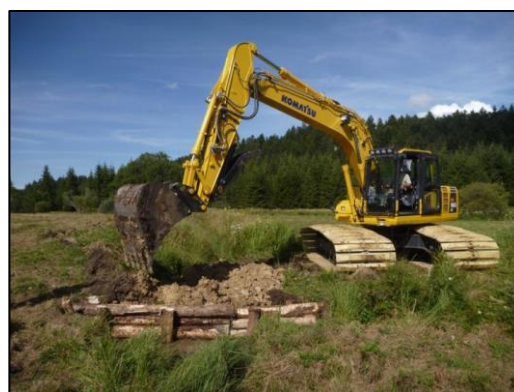
Figure 30: Illustration de protection de jonction ancien lit / nouveau lit. A gauche mise en place de rondins d'épicéa, à droite mise en place d'un substrat argilo-marneux et de terre végétale attenant aux rondins préalablement disposés (cliché Pierre Durllet, PNR Haut-Jura, restauration du Nachez, 39).

La mise en place de bouchons sera réalisée aux points de contact du lit rectifié (= lit actuel, lit avant travaux) avec le pré-sillon (= lit futur après travaux). Ces bouchons consistent en un renforcement

enfoui et se traduisent par la mise en place de fascines rustiques en épicéa colmatées de marne et de blocs, ceci afin d'éviter toute reprise du lit rectifié suite à un événement hydrologique conséquent. Le choix de ce type de matériaux (planches ou rondins putrescibles + marne/argile + terre végétale + blocs) permet une stabilisation temporaire des points de jonctions c'est-à-dire d'une partie de la berge du nouveau lit. La durée de vie des planches ou rondins d'épicéa non traités est d'environ 6 années ce qui correspond sensiblement au temps de développement d'une végétation rivulaire stabilisante.

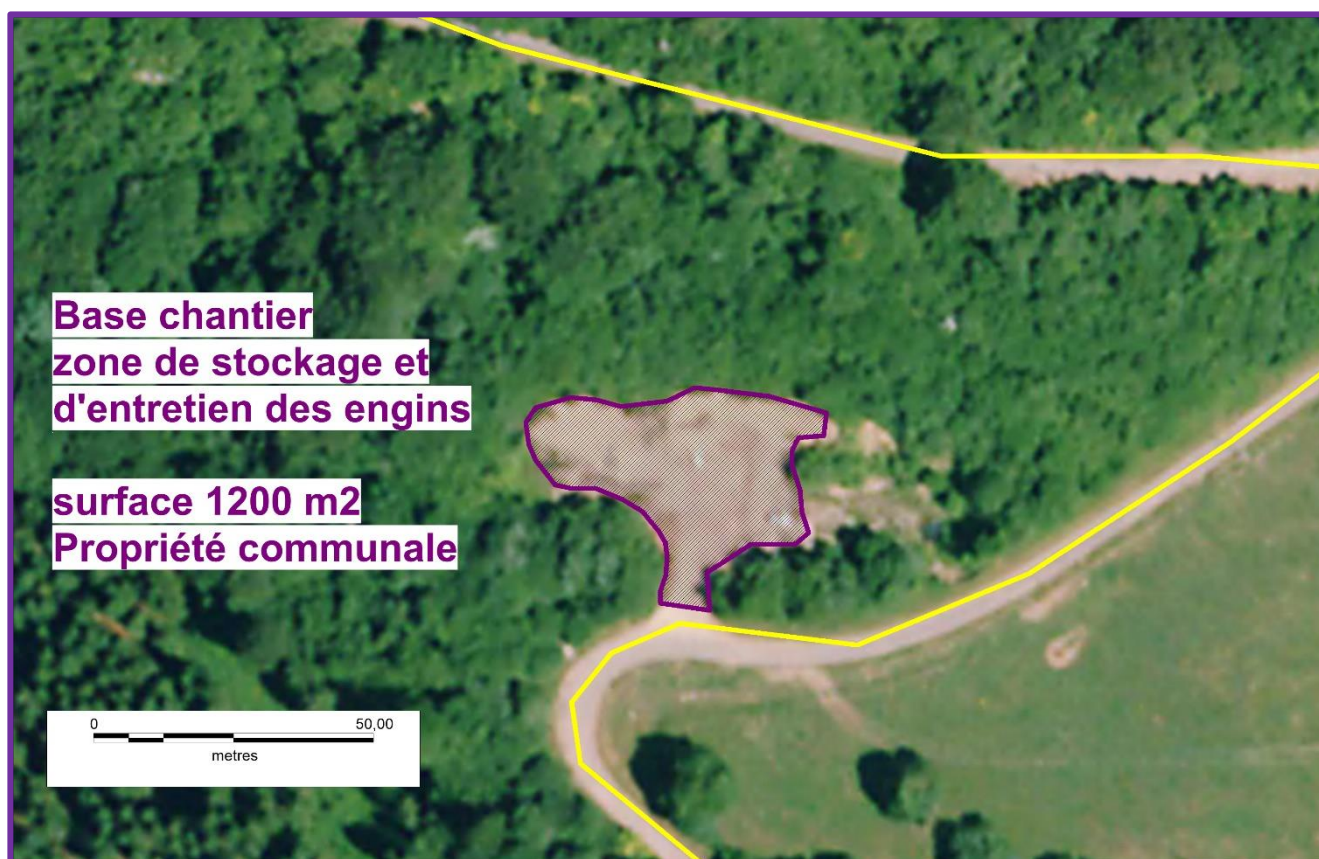
Un plan de circulation des engins a été défini afin de limiter au maximum les intrusions dans le milieu naturel. L'accès se fera depuis la route qui permet de rejoindre Indevillers. De légers aménagements (comblement de trous et d'ornières) pour permettre le passage des camions seront a priori nécessaires. Les figures 52 et 53 pages suivantes présentent un plan d'accès et de circulation des engins ainsi que les différentes zones de stockages envisagées. De manière générale, les sites de stockage et de stationnement des engins de chantier seront localisés hors zones inondables et secteurs humides rivulaires. Il sera enfin demandé à l'entreprise retenue pour réaliser les travaux de génie civil d'avoir à disposition dans chaque véhicule de chantier un kit anti-pollution (tapis absorbants, poudres absorbantes, boudins gonflables, ...).

Figure 52: Accès principal au chantier en jaune et base principale chantier (base n°1).

Les matériaux de déblais excédentaires liés à la création du nouveau lit seront évacués en dehors de la zone de chantier, sur une zone de stockage adéquate (cf. fig. 52 et 53) puis réutilisés localement en accord avec les propriétaires et les autorités compétentes (réfection de chemins, dessertes forestières, ...). Ce point a d'ailleurs été évoqué avec l'Office National des Forêts qui se charge de trouver des secteurs adéquats.

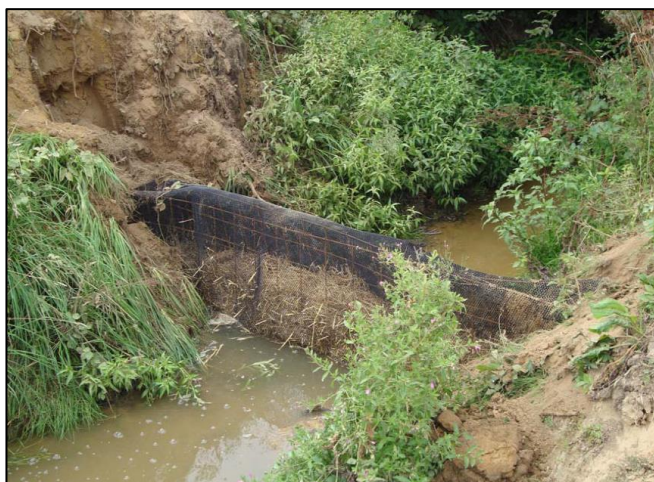
Comme évoqué précédemment, les travaux de terrassement seront globalement réalisés hors d'eau. Les pré-sillons méandriformes seront entièrement creusés à sec avant leur mise en eau et les lits rectilignes ne seront comblés qu'après activation du lit méandriforme. Les départs de matières fines en suspensions seront donc limités et essentiellement dus au lessivage des fonds du lit méandriforme nouvellement créé. Néanmoins et malgré l'impact réduit des travaux sur le milieu naturel, toutes les précautions seront prises afin de limiter les émissions de matières fines dans le lit du Bief de Fuesse et du Doubs en aval. Lorsque cela sera utile et possible, des systèmes filtrants, constitués de paille aérée contenu par un grillage, seront disposés à l'aval des travaux juste avant mise en eau du nouveau tracé. Ce procédé est en effet plus efficace que la simple mise en place de bottes de paille brutes dont la densité est souvent incompatible avec un bon écoulement de l'eau (phénomène de barrage et de mise en charge hydraulique en amont des bottes) et donc une bonne filtration. Il sera procédé de la même manière en ce qui concerne le dérasement du seuil de la Forge.

Figure 54: Exemple d'un barrage filtrant constitué de paille aérée.
