Elaboration des profils de baignade pour le Lac de Saint-Cassien

Commune de Tanneron - Plage Chez Pierre

Client : Communauté de Communes du Pays de Fayence

N° d'études : ET16005

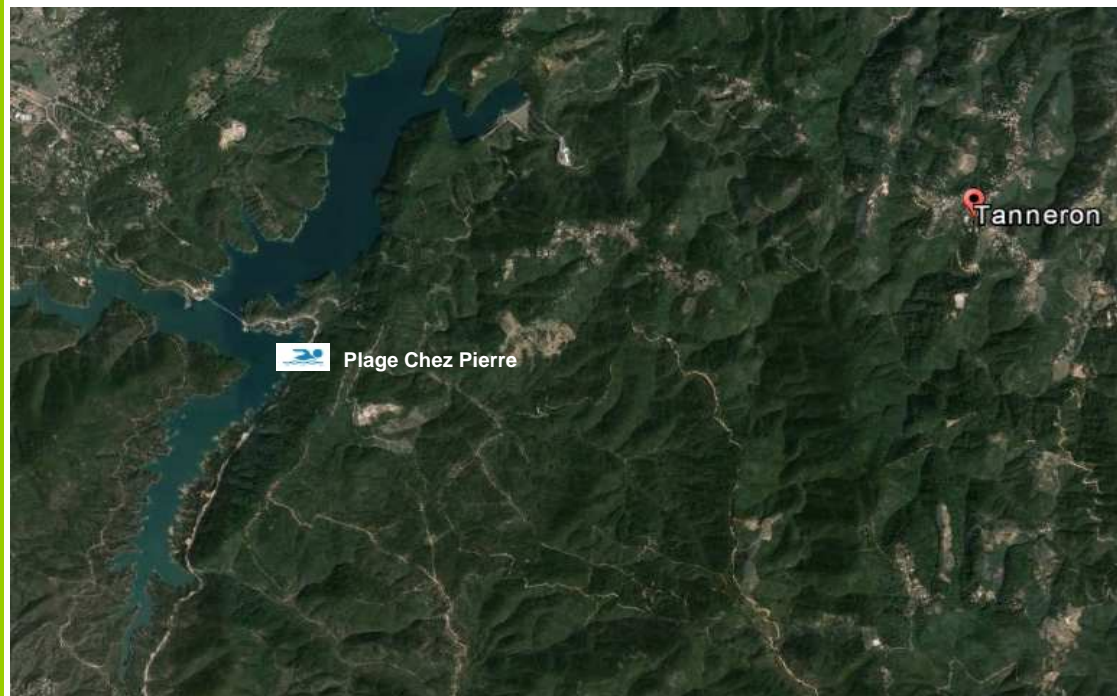
Fiche 0 : Occupation des sols à proximité du site de baignade

La zone de baignade de la plage Chez Pierre est située en rive droite du lac de Saint-Cassien, et en limite ouest de la commune de Tanneron.

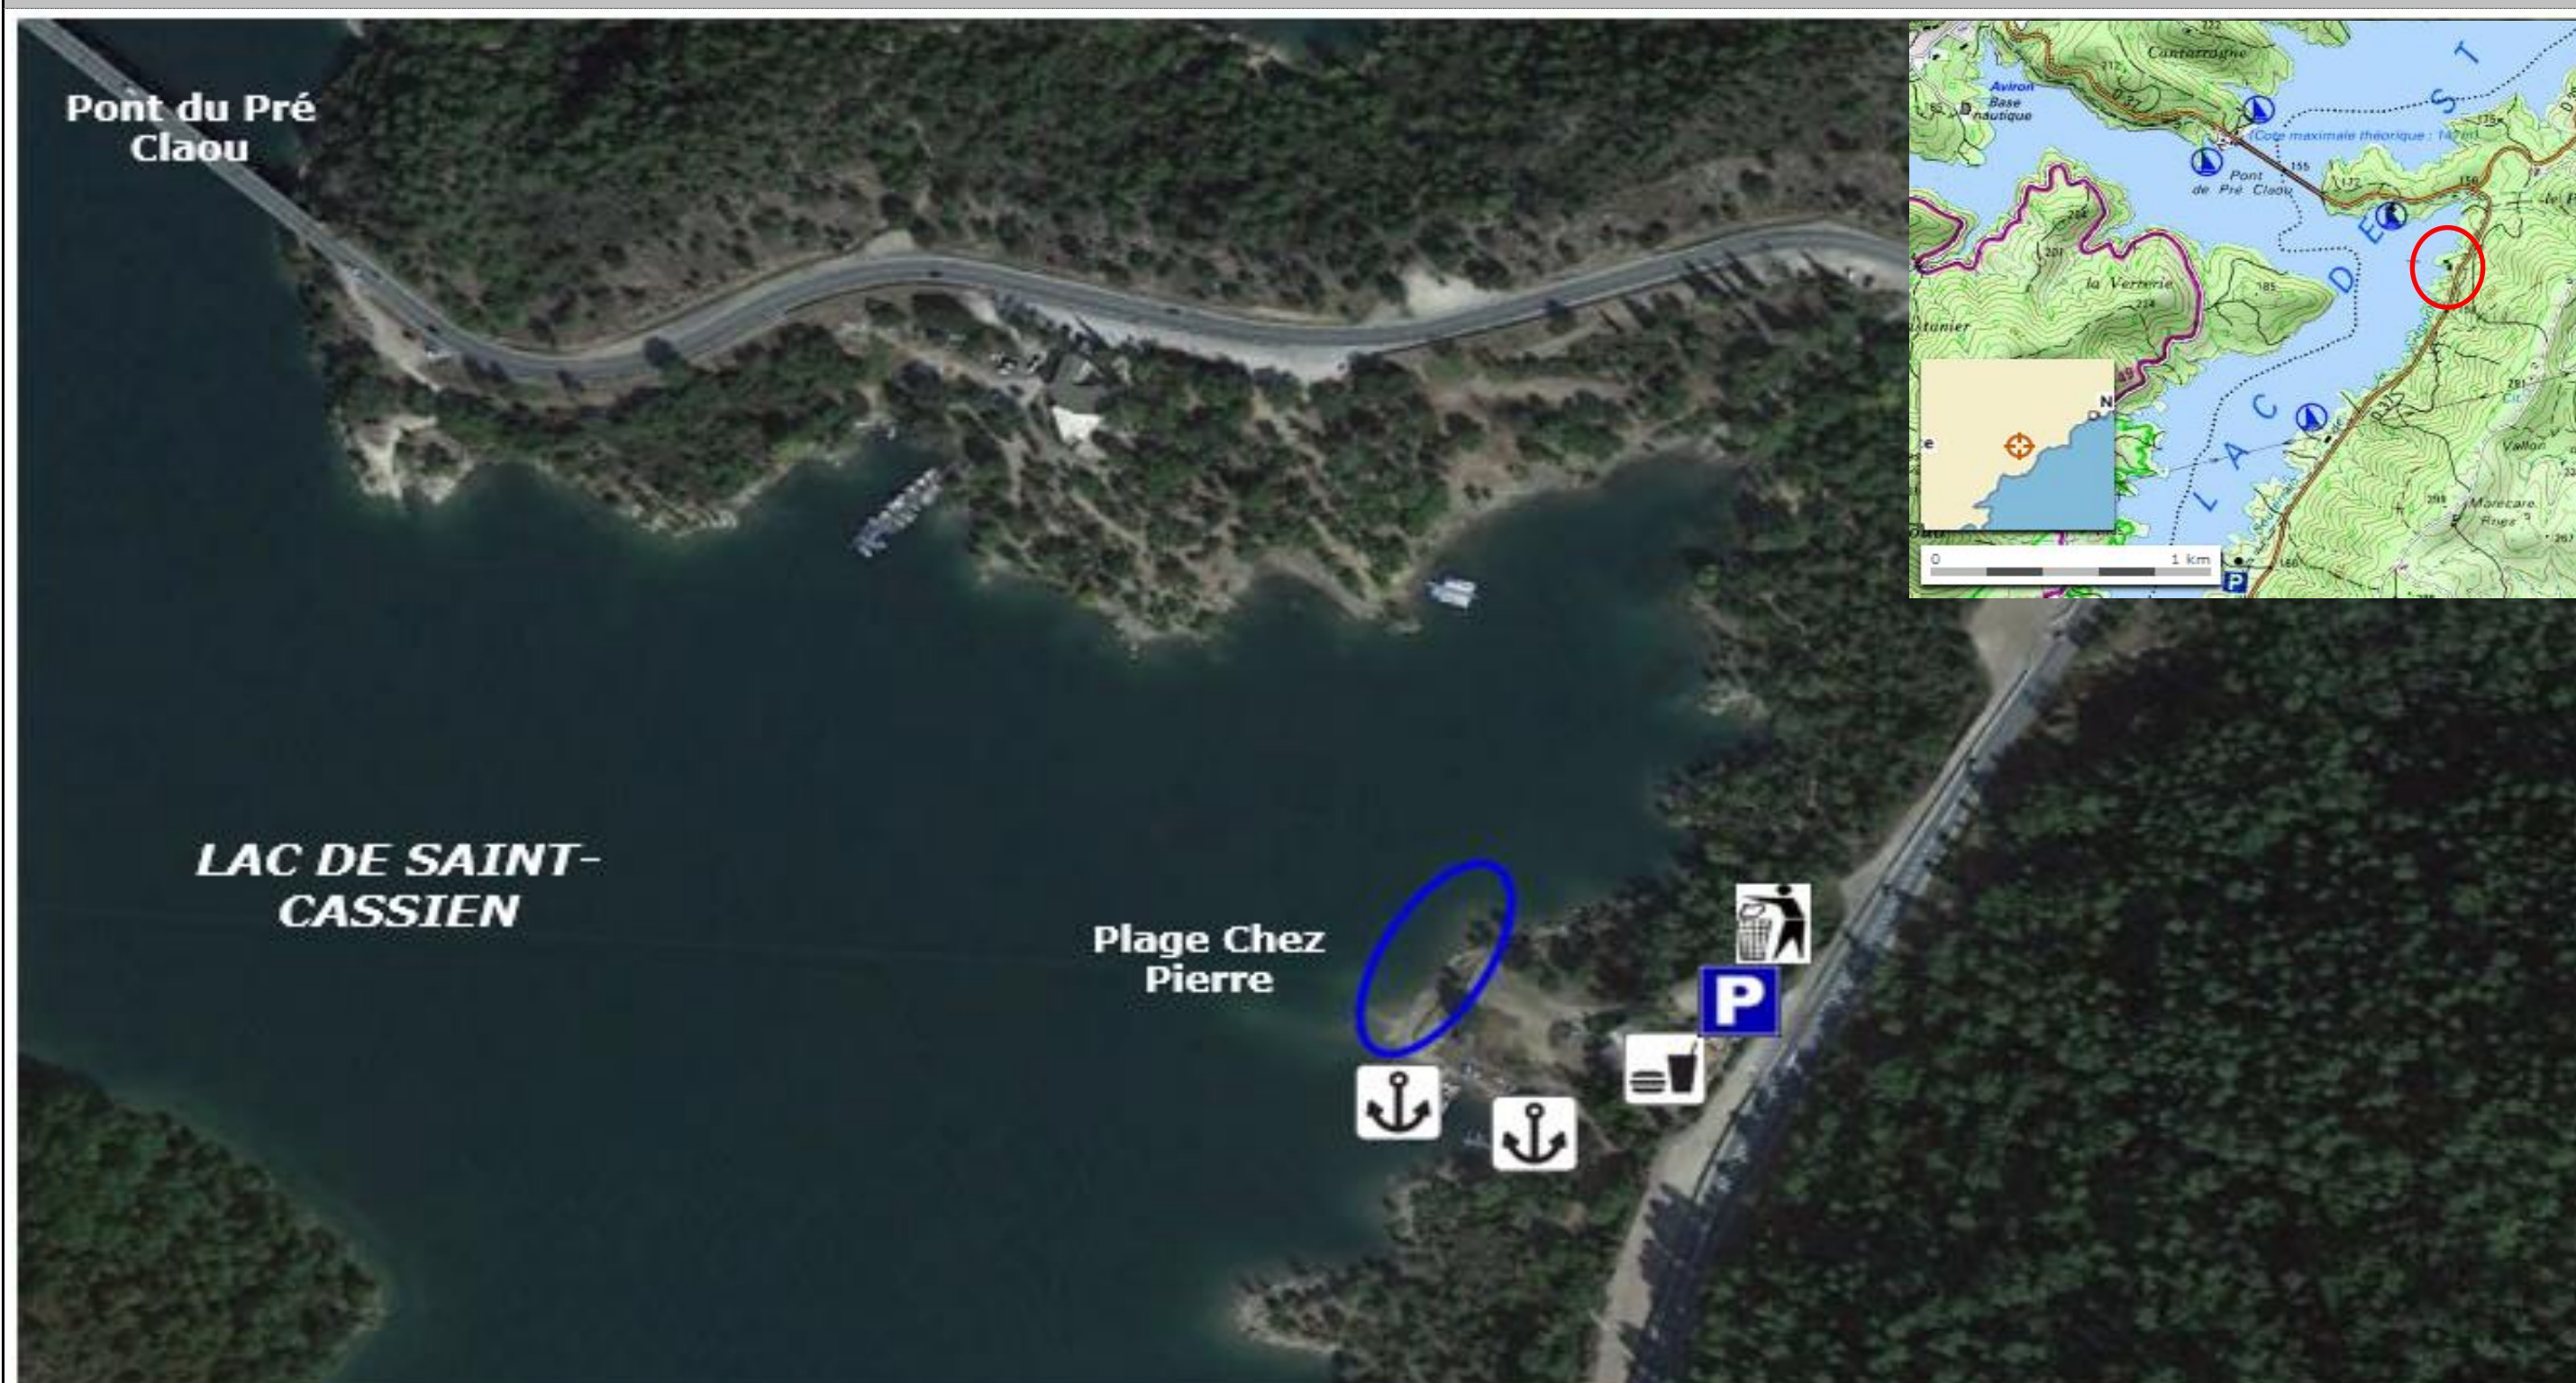
Localisation et Schéma de la zone de baignade

Caractéristiques physiques de la zone de baignade	Photographie illustrative
Rive d'implantation de la (des) plage(s):	Rive droite
Nature des plages:	Rochers, graviers et matériaux de remblai
Equipements et usages de la zone de baignade	
Période de fréquentation :	1 ^{er} Juillet au 31 Août
Equipements sanitaires:	Non (mais WC payants dans le snack)
Poste de secours et heures de surveillance:	Non
Stationnement:	Parking à 100 m à l'amont
Usages nautiques / loisirs aquatiques:	Pédalos, canoë, barques, paddles, bateaux à moteur sans permis
Accès aux animaux:	Accès non réglementé
Autres équipements:	Snack/buvette, transats, zone de mouillage, magasin de pêche
