## 1) CONTEXTE DE L'ETUDE

### ➤ L'assainissement à Saint Cassin

## 2) DIAGNOSTIC DES INSTALLATIONS D'ASSAINISSEMENT NON COLLECTIF

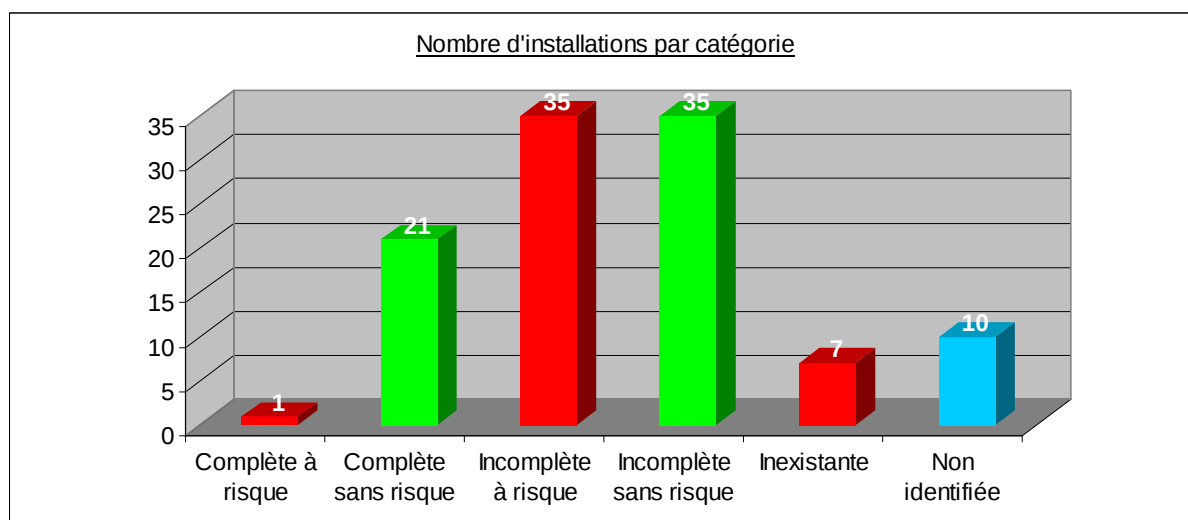
Au terme du recensement, 109 habitations ont été visitées ; ces visites ont permis l'élaboration de 6 catégories d'installations. On recense 21 installations complètes sans risques, 35 installations incomplètes sans risques, 10 installations non identifiées, 1 installations complètes à risques, 35 installations incomplètes à risques et enfin 7 habitations sans système d'assainissement.

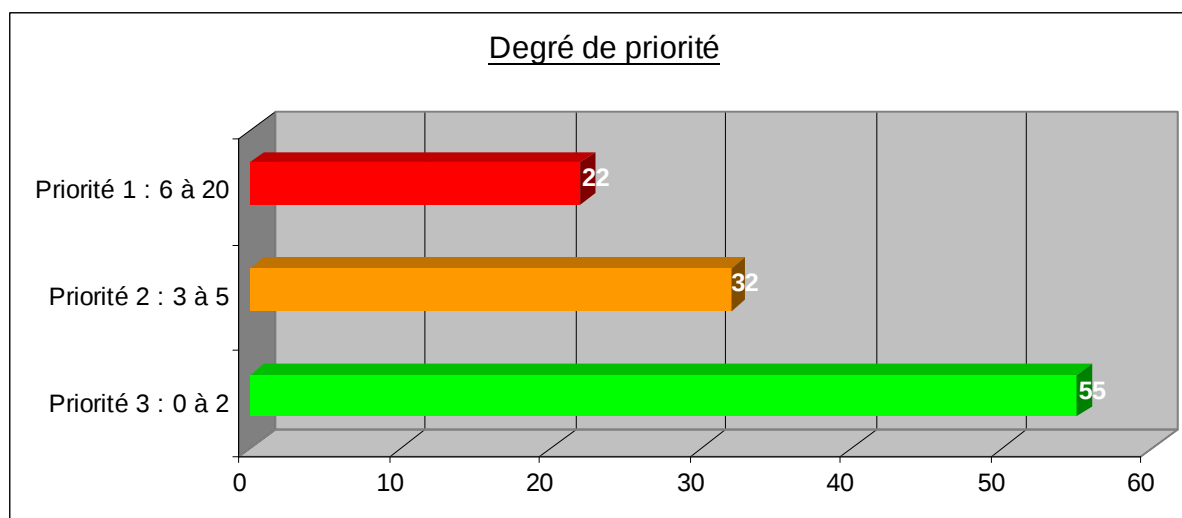
De plus, ces catégories ont permis d'établir un diagnostic sur la réhabilitation des installations selon 3 degrés de priorité, en fonction également de la densité de l'habitat et de la sensibilité du milieu. On comptabilise donc 55 installations de priorité 3, 32 de priorité 2 et 22 de priorité 1.
