## I. CONTEXTE DE L'ETUDE

### 2. L'assainissement à Saint Sulpice

## II. DIAGNOSTIC DES INSTALLATIONS D'ASSAINISSEMENT NON COLLECTIF

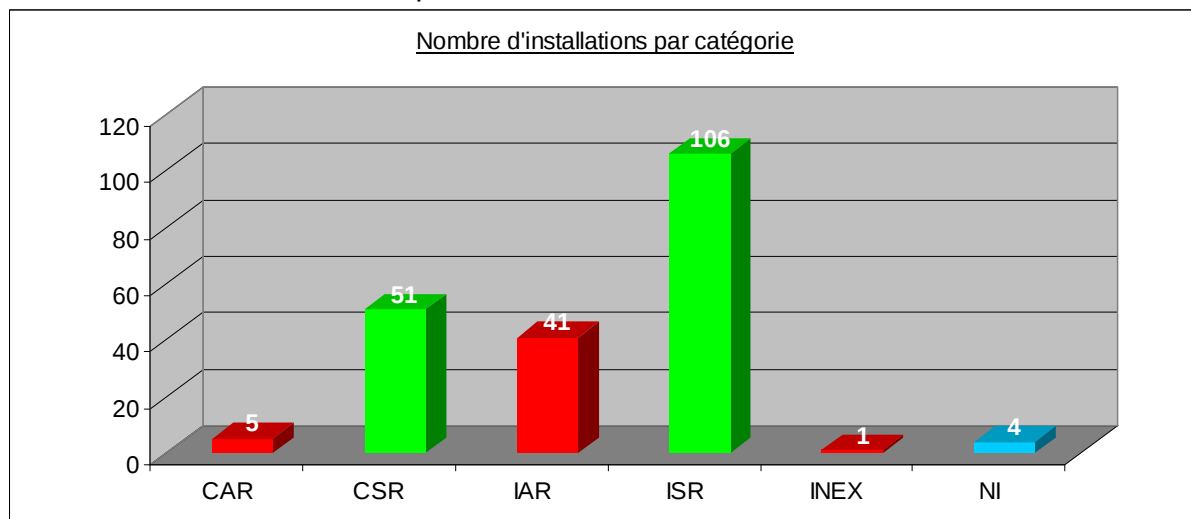
Sur les 208 installations visitées, 45 sont considérées à risques. Cependant, 17 d'entre elles sont situées au Chef Lieu et sur le hameau des Plattières où le réseau d'assainissement collectif va passer.

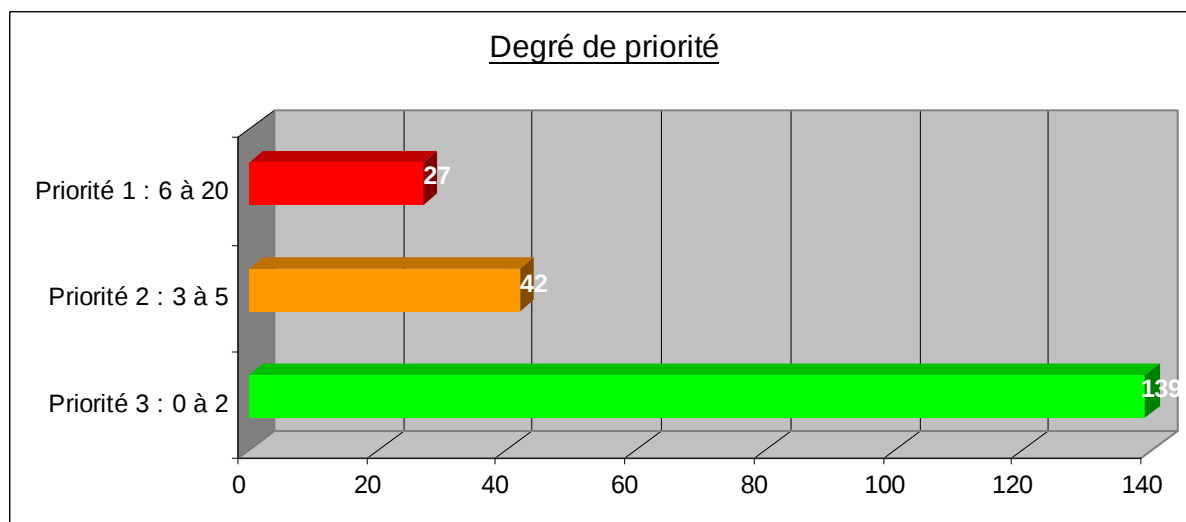
Vous trouverez en annexe 2, un tableau classant les installations en fonction des priorités à leur accorder concernant une éventuelle réhabilitation.
