*Diagnostic multi-critères de cours d'eau  
du bassin versant Fier et Lac d'Annecy*

**Pièce 3 : Atlas des fiches Cours d'eau**

Rapport R.0457c – Février 2020

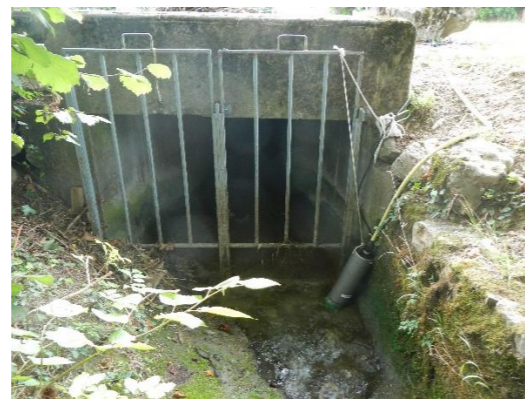
OH15 (entrée du tronçon canalisé)

<b>Equilibre sédimentaire :</b>	Globalement stable, un tronçon en érosion/incision	
<b>Ouvrages :</b>	15 buses, plutôt en bon état, mais fortement impactantes (inondabilité, transit sédimentaire, ou franchissabilité piscicole)	
<b>Risques :</b>	Habitations, voiries, RD inondables	
<b>Qualité :</b>	Mauvaise qualité écologique

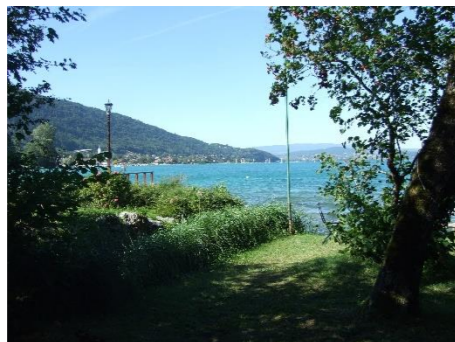
T1 (déboché au lac)

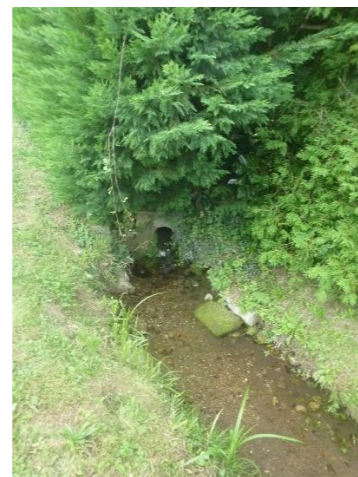
Diagnostic multicritères		
<b>Typologie :</b>	Entre ruisseau et fossé, de 0.4 à 1.2m de large, de faible profondeur. Busé (invisible) en amont de OH5	Tronçons
<b>Faciès :</b>	Plat	T1
<b>Substrat :</b>	GF et sable	Total
<b>Transport :</b>	Dépôt	461
<b>Hydrologie :</b>	Ecoulement lame d'eau < 0.1m	
<b>Berges :</b>	Artificielles (murets)	
<b>Ripisylve :</b>	Herbacée, continue, de faible largeur	
<b>Invasives* :</b>	Des foyers de buddleia (stade 1), bambous (stade 1) et de vigne vierge de Virginie (stade 2) sont présents sur ce cours d'eau, essentiellement sur la partie aval.	
<b>Equilibre sédimentaire :</b>	Equilibre/stabilité	
<b>Ouvrages :</b>	5 ouvrages en bon état, transparents pour les crues et le transit sédimentaire. Franchissables pour les poissons sauf l'ouvrage amont	
<b>Risques :</b>	Habitations et routes inondables	
<b>Qualité :</b>	Mauvaise qualité écologique lié à l'artificialisation du lit

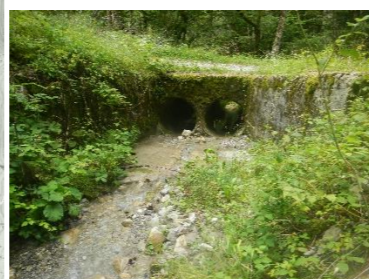
OH1

Diagnostic multicritères		
<b>Typologie :</b>	Torrent (avec laves) puis ruisseau torrentiel	Tronçons Linéaire (m)
<b>Facès :</b>	Rapide/chute, puis alternance avec radier et chute	T3 521
<b>Substrat :</b>	Dominant PG à PF. Granulométrie secondaire étendue Blocs à sable	T2 580
<b>Transport :</b>	Lave torrentielle sur T2 puis alternance dépôts/incisions. Fourniture de matériaux	T1 398
<b>Hydrologie :</b>	Ecoulement permanent mais faible lame d'eau (< 5 cm)	Total 1499
<b>Berges :</b>	Végétalisées, plutôt érodables	
<b>Ripisylve :</b>	Arborée (hêtres, épicéas...), continue, de largeur >10m, présence d'embâcles	
<b>Invasives* :</b>	Un foyer de renouées asiatiques (stade 2) a été observé au niveau du tronçon 1.	
<b>Equilibre sédimentaire :</b>	En équilibre pour cette typologie de cours d'eau	
<b>Ouvrages :</b>	1 ouvrage de franchissement en bon état (2 DN1100 – dalle béton sur 2 amont avec cunette centrale)

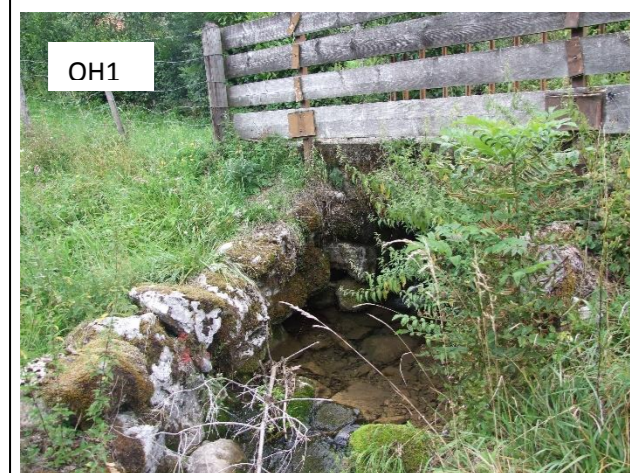
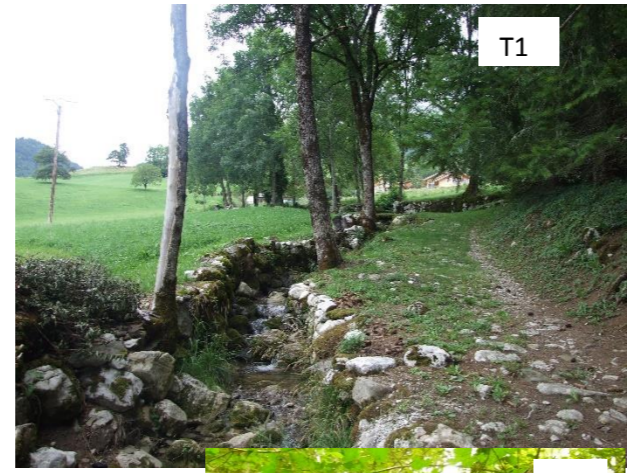
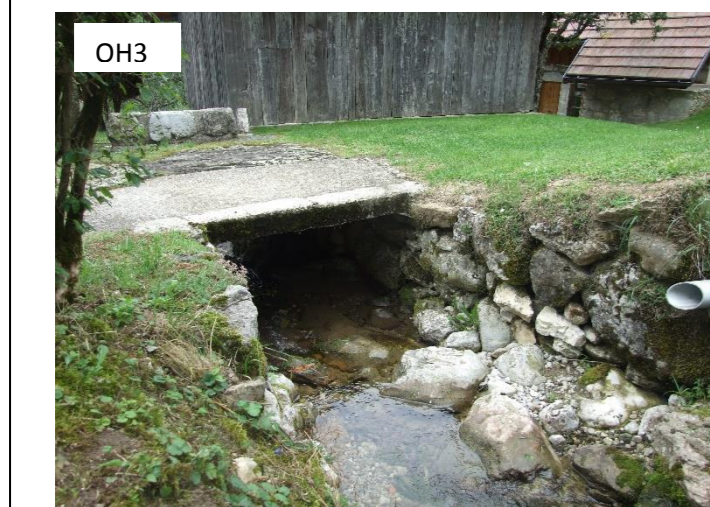
Diagnostic multicritères		
Typologie :	Ruisseau torrentiel de 0.5m à 1.5m en pied, de 1.5m à 8m en gueule. Aménagé à partir de T2. T1 non parcouru sur tout le linéaire	Tronçons
Faciès :	Rapide/cascade en amont, plat lentique/rapide/cascade/fosse/radier en aval	T4
Substrat :	PG à Blocs dominants, de Blocs à CF en secondaires	T3
Transport :	Incisions sur les tronçons amont/aval, affleurements rocheux et pavage sur les 3 tronçons médians	T2
Hydrologie :	Ecoulement avec faible lame d'eau (5 à 10cm) et parties de tronçons à sec	T1
Berges :	Principalement naturelles, végétalisées, faiblement érodables. Murs et enrochements sur T1 à T3	T0
Ripisylve :	Arborée (frênes, noisetiers, érables), largeur 2 à 10m en amont, 2m en aval, continue sauf sur T1 et T2, embâcles et menaces en amont	Total
Invasives* :	Deux foyers de balsamine de l'Himalaya (stade 1) ont été observés sur le tronçon 4. Hors du périmètre d'étude mais à proximité du cours d'eau, on note un foyer de solidages américains (proche de T4), un foyer de balsamine de l'Himalaya (proche de T3), deux foyers de solidages américains et un foyer de buddleia (proche de T0).	1920

Equilibre sédimentaire :	En équilibre	
Ouvrages :	11 ouvrages relevés, en bon état globalement, parfois obstrués par la végétation, infranchissables. OH10 sous dimensionné.	
Risques :	Habitations et routes inondables	
Qualité :	Moyenne ( peu d'attractivité du lit, infranchissabilité des ouvrages et anthropisation), qui se dégrade en mauvaise en aval du fait de la discontinuité de la ripisylve

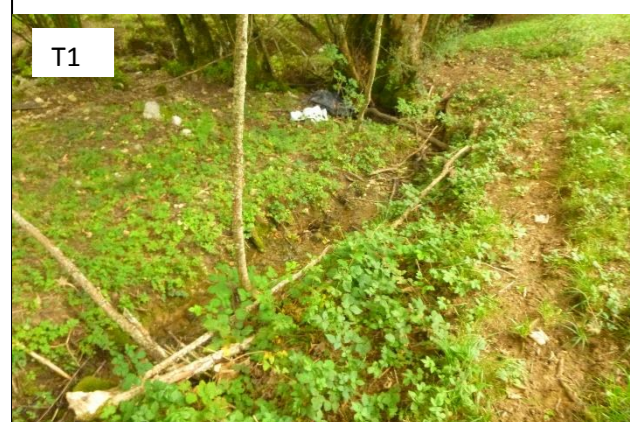
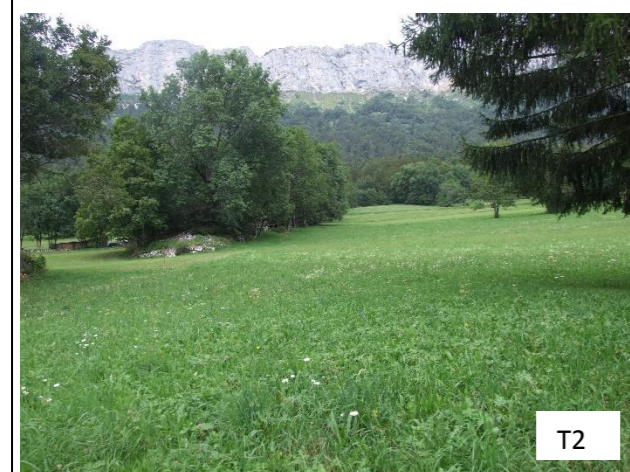
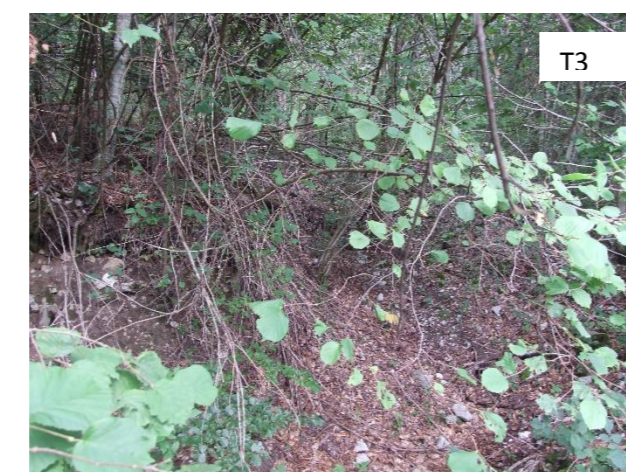
Diagnostic multicritères		
<b>Typologie :</b>	Ruisseau torrentiel qui s'apparente à un fossé/drain en amont, avec un lit de faible largeur. Partie haute du T3 non reconnue. Absence de lit sur T2 (écoulement en nappe supposé)	Tronçons Linéaire (m)
<b>Faciès :</b>	ND en amont (à sec), rapide/cascade/fosse de dissipation sur T1	T3 351
<b>Substrat :</b>	Terre et herbe en amont, PG dominant sur T1 (étendue en secondaire)	T2 329
<b>Transport :</b>	Dépôts en amont, incisions en aval	T1 211
<b>Hydrologie :</b>	A sec sur T3 et T2 et une partie de T1	Total 891
<b>Berges :</b>	Végétalisée, moyennement érodables	
<b>Ripisylve :</b>	Herbacée sur T2, arborée sur T3 et T1, continue, entretien correct uniquement sur T2	
<b>Invasives* :</b>	Un foyer de balsamine de l'Himalaya (stade 1) a été vu sur le tronçon 3. Un second foyer de cette même espèce a été vu à proximité de ce tronçon mais hors du périmètre d'étude.

<b>Equilibre sédimentaire :</b>	En équilibre sur T3 et T2, en érosion/incision sur T1	
<b>Ouvrages :</b>	3 ouvrages de franchissement en mauvais état, infranchissables (mais pas d'écoulement),	
<b>Risques :</b>	Inondation en aval	
<b>Qualité :</b>	Bonne à moyenne (invasives, et faible largeur de ripisylve)

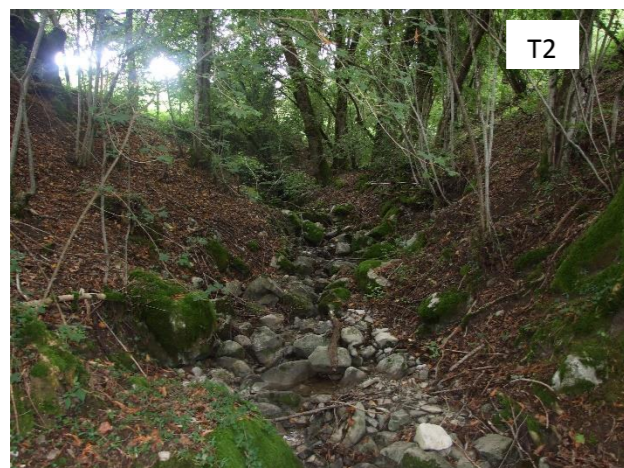
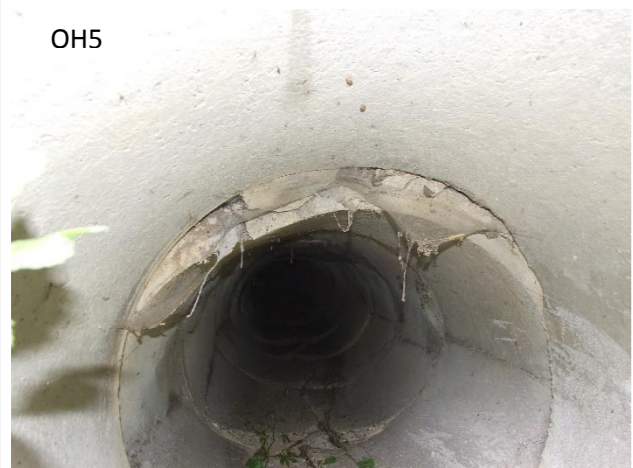
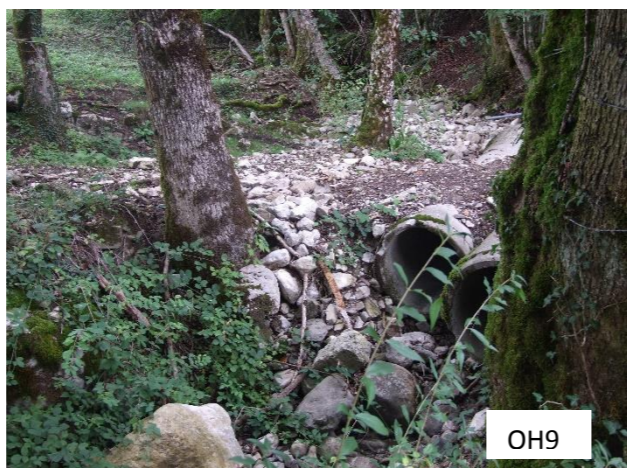
Cours d'eau	Ruisseau des Champs Vions	EPCI	CCVT	Commune	Dingy-Saint-Clair
-------------	---------------------------	------	------	---------	-------------------

Diagnostic multicritères		Tronçons	Linéaire (m)
<b>Typologie :</b>	Ruisseau torrentiel de 1 à 3m de large en pied, 3 à 10m en tête.	T3	376
<b>Facès :</b>	Rapide / cascade sur tout le linéaire	T2	431
<b>Substrat :</b>	Blocs dominant, granulométrie étendue	T1	399
<b>Transport :</b>	Dépôts/incisions en amont, incisions en aval -> apports en aval	Total	1206
<b>Hydrologie :</b>	A sec sur tout le linéaire inspecté		
<b>Berges :</b>	Nues ou végétalisées, plutôt érodables (un mur relevé sur T2)		
<b>Ripisylve :</b>	Arborée/buissonnante (hêtres, frênes, noisetiers...), continue, largeur variable 2 à 5m, embâcles sur tous les tronçons		
<b>Invasives* :</b>	Sur le tronçon 2, on note la présence de trois foyers de vigne vierge de Virginie (stade 2), deux foyers de bambou (stade 2), cinq foyers de robinier faux-acacia (stade 1), et un foyer de buddleia (stade 1). Sur le tronçon 1, deux foyers de buddleia (stade 1) et un foyer de robinier faux-acacia ont été vus (stade 1).

<b>Equilibre sédimentaire :</b>	Erosion/incision, Incision de plus en plus marquée vers l'aval		
<b>Ouvrages :</b>	10 ouvrages relevés (buses et pont, 1 seuil_OH2). En bon état, sauf OH5 = buse écroulée en partie au centre, et OH2 = seuil béton mal réalisé		
<b>Risques :</b>	Risques d'inondation sur T3 (voirie) et T2 (habitations) - Risques d'érosion terrain RG sur T1 due à l'incision du lit		
<b>Qualité :</b>	Bonne en amont qui se dégrade du fait des ouvrages et du mauvais état de la ripisylve + invasives

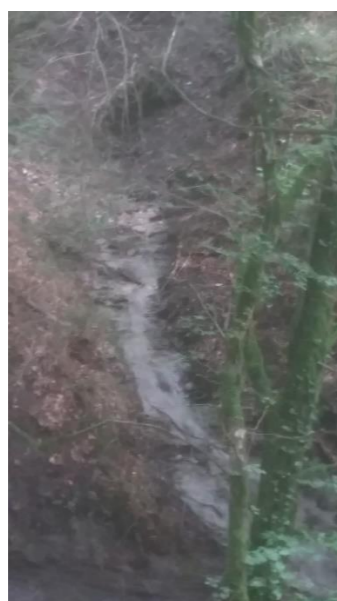
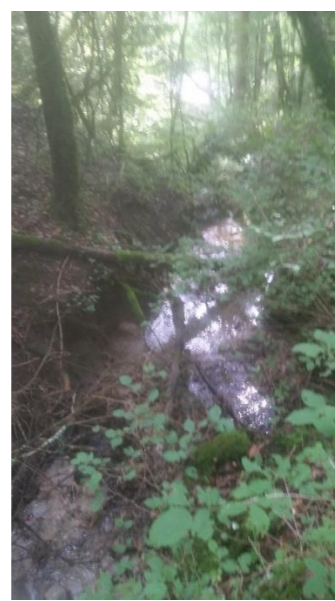
Cours d'eau	Ruisseau des Crottes	EPCI	CCVT	Commune	Dingy-Saint-Clair
-------------	----------------------	------	------	---------	-------------------

Diagnostic multicritères		
<b>Typologie :</b>	Ruisseau torrentiel de 1 à 4m de large	Tronçons
<b>Facès :</b>	Radier / rapide / fosse / cascade Très encaissé en aval	T1
<b>Substrat :</b>	PG dominant, PF-CF secondaire, fond limoneux en aval, colmatage sur les 100 premiers mètres	Total
<b>Transport :</b>	Incisions d'1m à 1.50m sur tout le linéaire -> apports vers l'aval	754
<b>Hydrologie :</b>	Lame d'eau de 5cm environ.	
<b>Berges :</b>	Nues, fortement érodables	
<b>Ripisylve :</b>	Arborée (épicéas, noisetiers), continue et de largeur >10m, déconnectée et fragilisée cf lit en incision -> embâcles	
<b>Invasives* :</b>	Aucun foyer n'a été observé	
<b>Equilibre sédimentaire :</b>	Forte érosion / incision	
<b>Ouvrages :</b>	1 ouvrage relevé	
<b>Risques :</b>	Inondation et érosion RD216	
<b>Qualité :</b>	Bonne

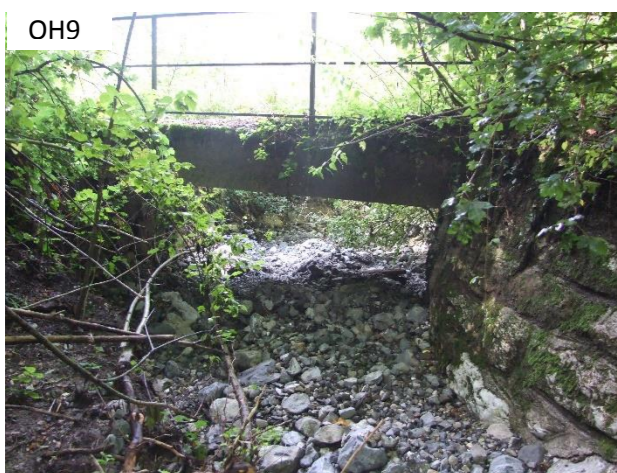
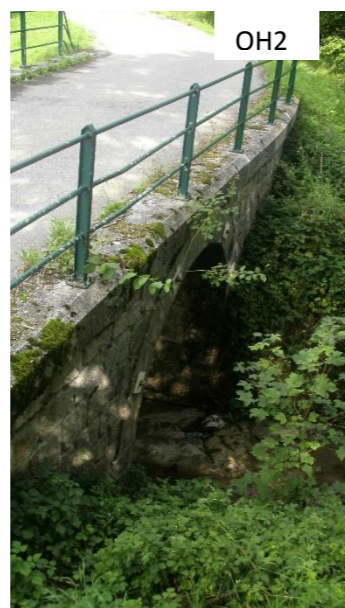
Diagnostic multicritères		
<b>Typologie :</b>	Rivière torrentielle / ruisseau torrentiel, de 1 à 5m de large en pied, 2 à 12 m en tête – succession de chutes sur T1, 2 et 3	Tronçons Linéaire (m)
<b>Facès :</b>	Rapide / cascade (+ fosse dissipation sur T1 et T2)	T4 611
<b>Substrat :</b>	Blocs dominants (PG à CF en secondaire)	T3 407
<b>Transport :</b>	Fourniture de matériaux en aval	T2 725
<b>Hydrologie :</b>	A sec sur T4, 5 à 15cm d'eau ensuite	T1 218
<b>Berges :</b>	Nues ou végétalisées, érodabilité variable,	Total 1961
<b>Ripisylve :</b>	Arborée (épicés, hêtres, noisetiers), continue, largeur >5 à 10m, embâcles ou menaces, perchée en RG sur T2	
<b>Invasives* :</b>	Deux foyers de balsamine de l'Himalaya (stade 1) ont été vus sur le tronçon 1.	
<b>Equilibre sédimentaire :</b>	Erosion/incision (jusque 2m) sauf sur T1 (équilibre ?)	
<b>Ouvrages :</b>	3 ouvrages en bon état, transparents, les deux ouvrages aval étant infranchissables

<b>Risques :</b>	Inondation/érosion hameau Les Tappes	
<b>Qualité :</b>	Bonne à moyenne (cf infranchissabilité des ouvrages et déconnexion ripisylve)

Ouvrages	Etat	Impact / inondabilité	Blocage sédimentaire	Rôle / continuité piscicole
OH3	Bon	Contournable	Transparent	Franchissable sans difficulté apparente
OH2	Bon	A priori transparent	Transparent	Infranchissable naturellement (seuil de 60-70cm en aval)
OH1	Bon	A priori transparent	Transparent	Difficilement franchissable (seuil de 50cm en aval)

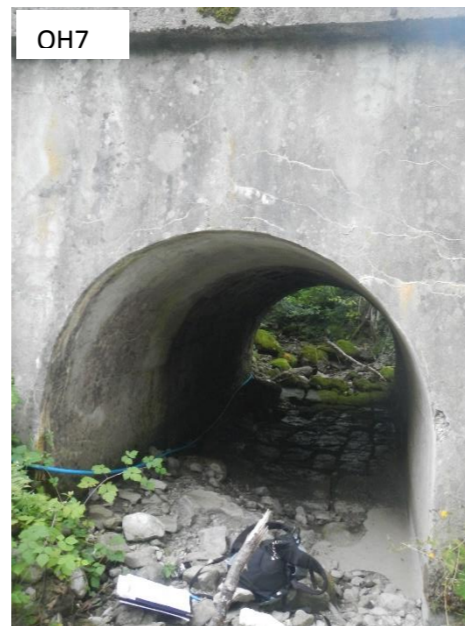
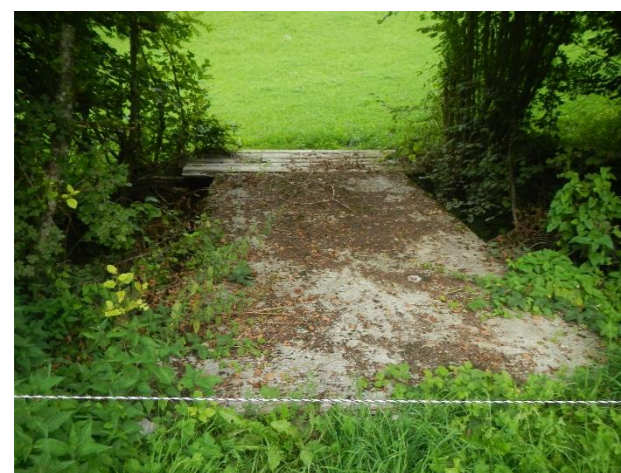
<b>Equilibre sédimentaire :</b>	Alternance d'équilibre et érosion/incision (très forte en aval / lien avec le Champfroid ?)	
<b>Ouvrages :</b>	7 ouvrages de franchissement dont 1 au mauvais état mais qui ne semble plus utilisé, et 1 mur (blocs écroulés et affouillements)	
<b>Risques :</b>	Inondations sur T1 et T2, champ et voirie aval	
<b>Qualité :</b>	Bonne à moyenne (cf ripisylve)

Ouvrages	Etat	Impact / inondabilité	Blocage sédimentaire	Rôle / continuité piscicole
OH7	Bon	A priori transparent	Transparent	Difficilement franchissable (à sec)
OH6	Bon	A priori transparent	Transparent	Franchissable sans difficulté apparente
OH5	Moyen	Contournable	Transparent	Infranchissable
OH4	Mauvais	NC	Transparent	Transparent
OH3	Moyen	A priori transparent	Transparent	Difficilement franchissable (faible lame d'eau)
OH2	Moyen	A priori transparent	Transparent	Franchissable sans difficulté apparente
OH1	Mauvais	A priori transparent	Transparent	Franchissable sans difficulté apparente

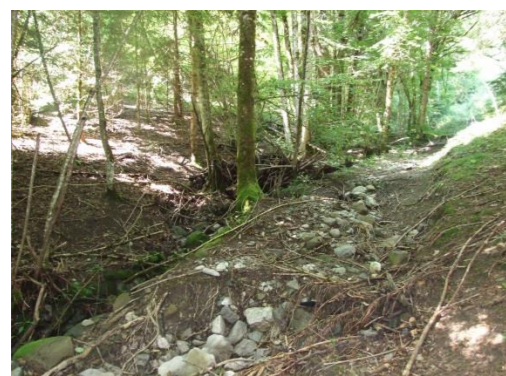
Embâcles et débordements sur T2

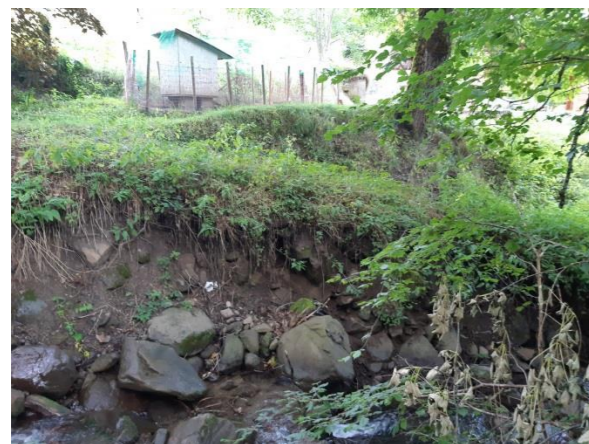
Erosion sur T1

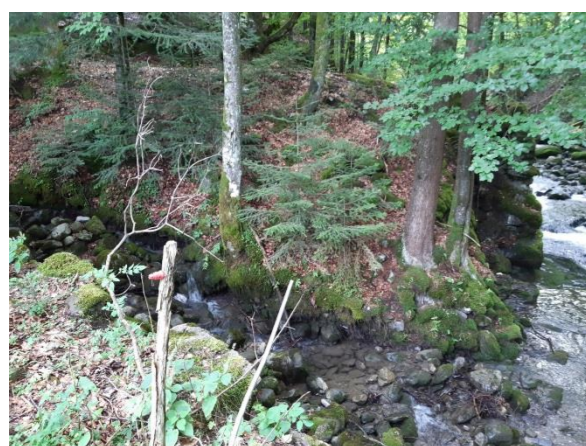
Confluence T1

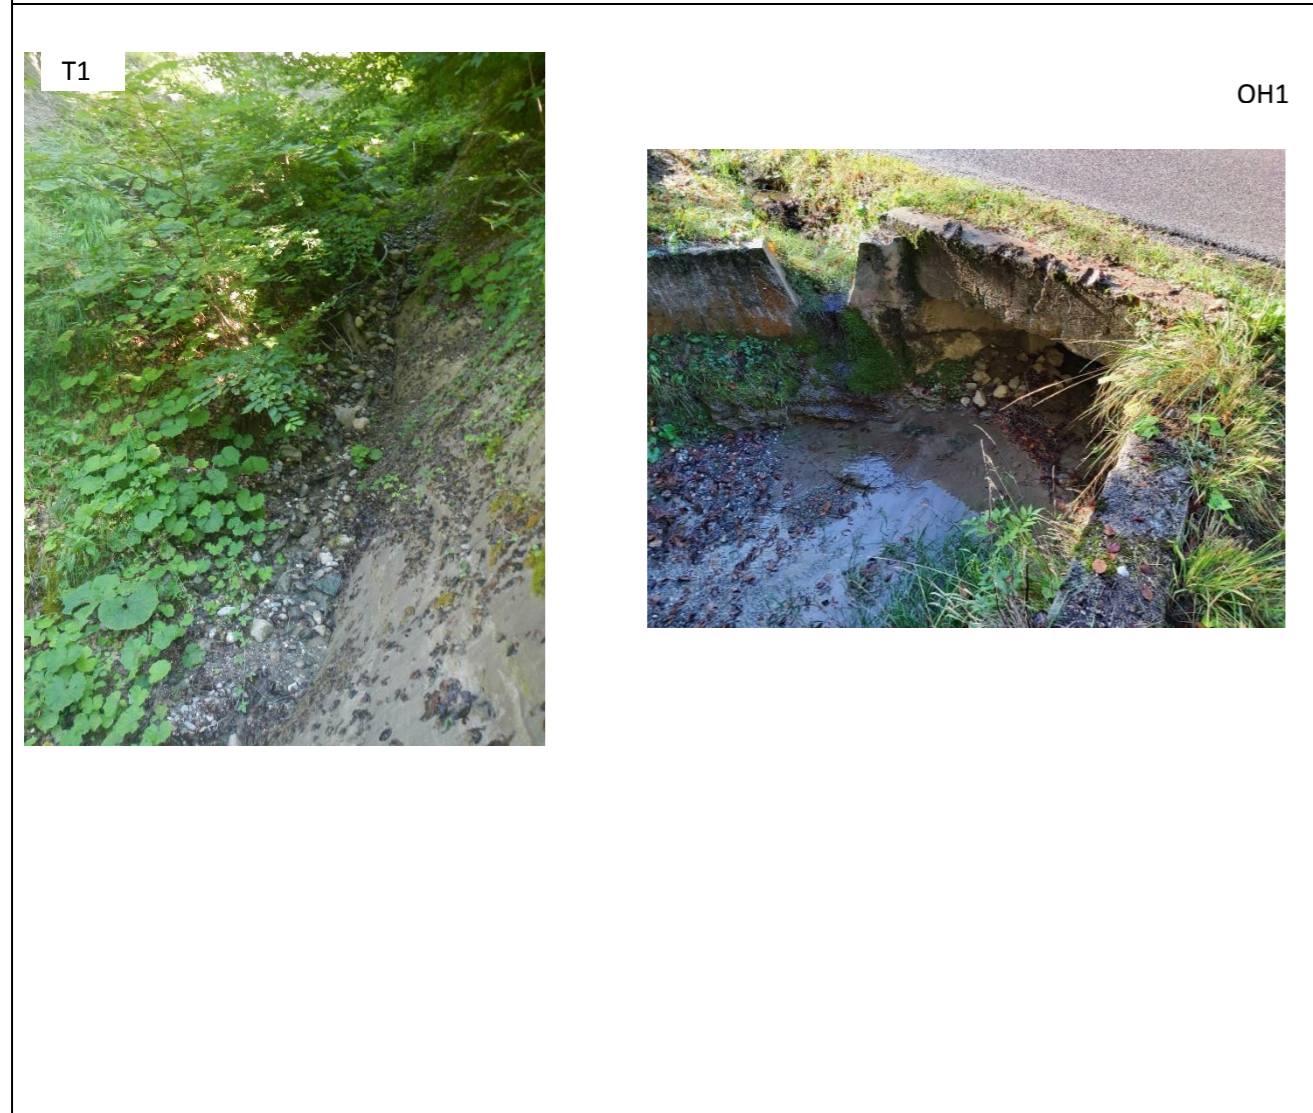
Diagnostic multicritères		
<b>Typologie :</b>	Ruisseau torrentiel de 0.8m en pied à >3m en gueule	Tronçons   Linéaire (m)
<b>Faciès :</b>	Rapide / cascade	T1   204
<b>Substrat :</b>	PF dominant, GG en secondaire	Total   204
<b>Transport :</b>	Affleurements rocheux, dépôts/incisions – Potentiel de transport capté par le piège à matériaux en amont de la route de Montremont	
<b>Hydrologie :</b>	Ecoulement faible le jour de la visite (2cm d'eau)	
<b>Berges :</b>	Végétalisées ou nues, fortement érodables. Glissement important en RG (plus de 3m) en cours en amont de la roche, 20m en amont du piège à matériaux.	
<b>Ripisylve :</b>	Arborée (hêtres), continue / large et arbres menaçants en RG, isolée groupée / faible largeur et état correct en RD	
<b>Invasives* :</b>	Aucun foyer n'a été observé.	
<b>Equilibre sédimentaire :</b>	Forte érosion/incision du lit	
<b>Ouvrages :</b>	1 ouvrage + piège à matériaux en bon état. Infranchissable, risque de surverse sur la route si piège non curé

<b>Risques :</b>	Non (route éventuellement inondable si piège rempli)	
<b>Qualité :</b>	Mauvaise cf état de la ripisylve + manque de continuité longitudinale cf ouvrage
