Marché 2019-003 Etude pour l'élaboration du plan de gestion sédimentaire des cours d'eau du bassin versant du Fier et du Lac d'Annecy et définition des espaces de bon fonctionnement complémentaires - Affluents médians du lac

**Phase objectifs
et scénarios
d'aménagement**

N° d'Affaire : ARI 18-076

Avril 2022

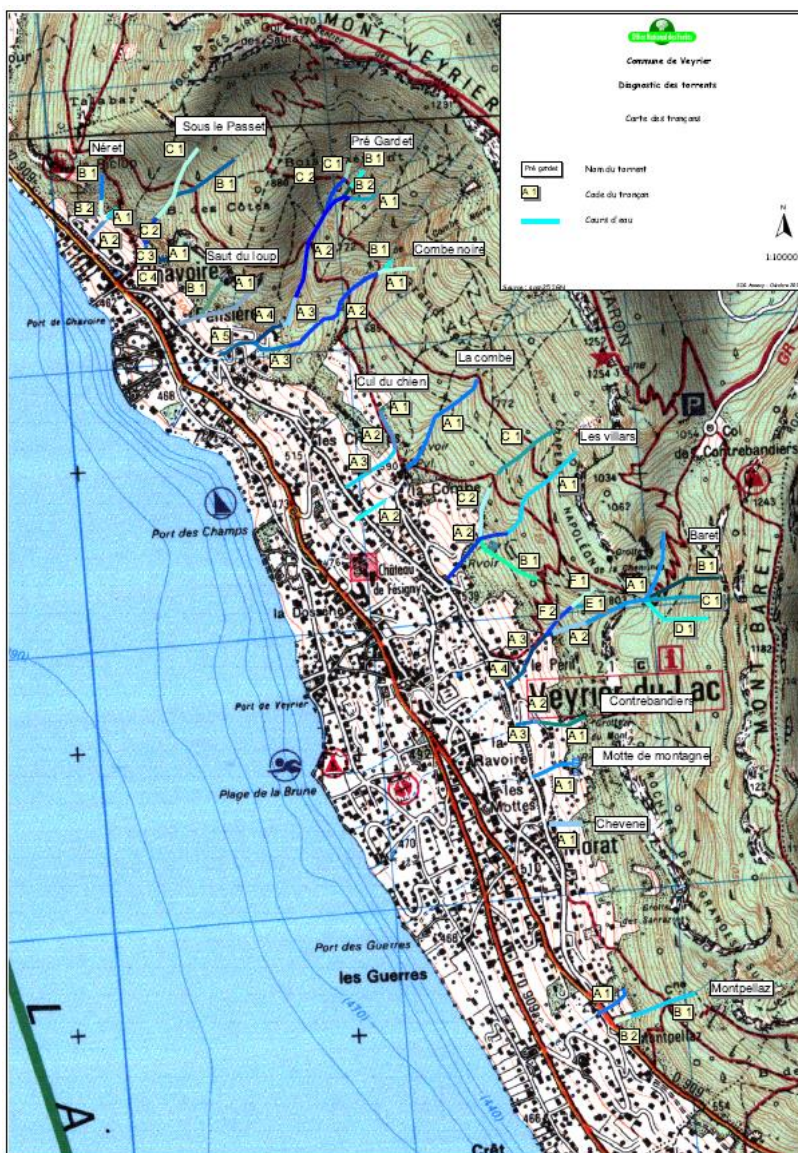
Figure 2: Tronçons concernés par le plan de gestion du Veyrier, RTM, 2010

Contrairement aux affluents du lac étudiés ci-après au niveau des secteurs urbains, le plan de gestion des torrents du Veyrier ne concerne que les tronçons amont drainant le massif forestier jusqu'à leurs entrées dans les traversées urbaines, il ne tient donc pas compte des traversées à enjeux au droit des habitations et des confluences avec le lac, tronçons nettement anthropisés (endiguement, franchissement, protections de berges, apports pluviaux).

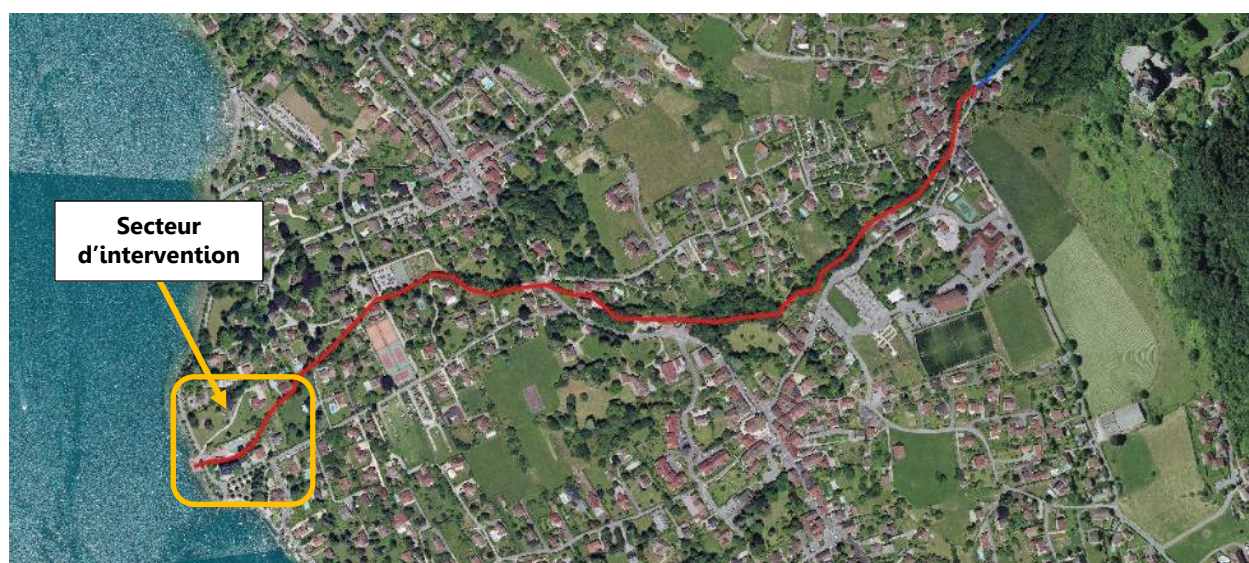
Figure 3: Nant de Bluffy - Tronçon concerné par le plan de gestion

Ce tronçon aval, avec une pente bien plus modérée (~ 3.5%) que les parties amont (>10%), favorise les dépôts de matériaux au sein de la traversée de Menthon-Saint-Bernard. Les données de références et les retours d'expériences n'indiquent cependant pas de tendance à l'engravement marquée hormis au droit même de l'embouchure (quelques mètres). L'évolution du Nant de Bluffy est relativement stable du fait des aménagements présents dans la traversée urbaine.

Par ailleurs, la présence de la rampe de mise à l'eau située à proximité de l'embouchure (rive droite), favorise l'engravement de ce secteur du fait du rôle d'épi joué par l'ouvrage avec un dépôt sédimentaire à son aval, à l'exutoire du nant de Bluffy (au sens où le courant prédominant est orienté Nord-Ouest/Sud-Est sur le lac). Un aménagement favorisant la transparence hydraulique de cette rampe, propriété de la commune, pourrait donc être une solution afin de limiter la sédimentation à la confluence du nant de Bluffy. Celui-ci sera dimensionné lors de la réalisation de l'étude hydraulique spécifique tout comme les modalités de curage du ponceau à associer au plan de gestion préconisé ci-après.

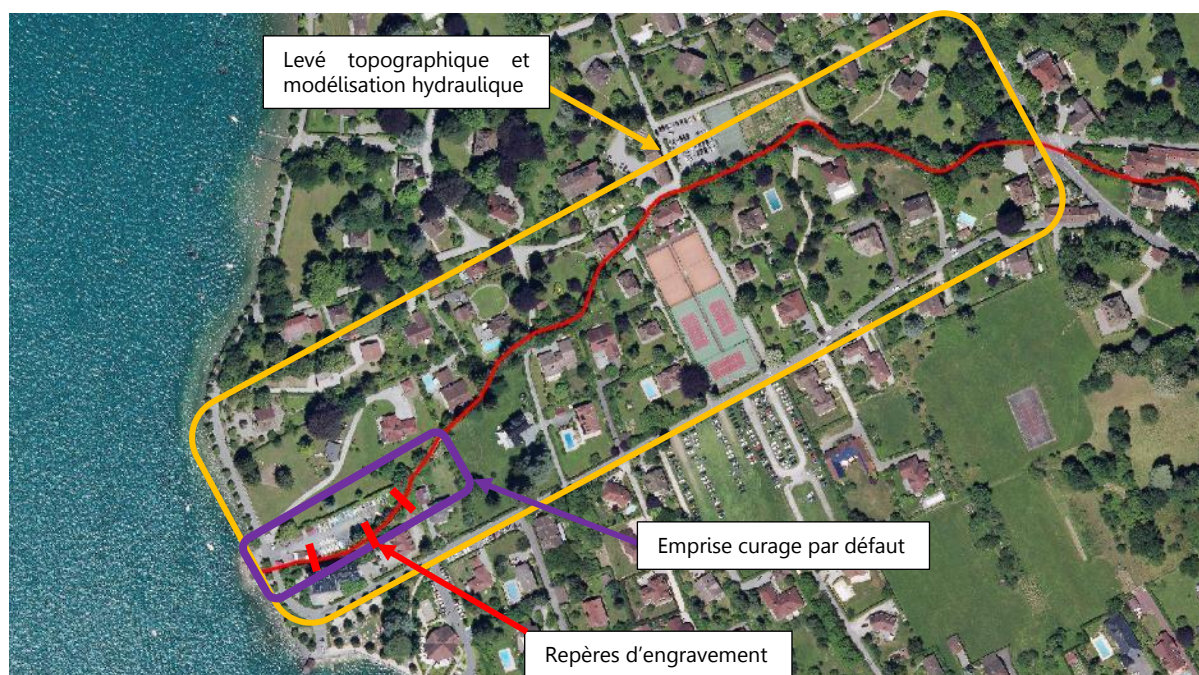
Figure 4: Suivi et prévention sur la partie aval du Nant de Bluffy

Il n'y a pas de données suffisantes concernant le tronçon aval du Nant de Bluffy, à la fois concernant le risque inondation (seul cours d'eau n'ayant pas fait l'objet d'une modélisation hydraulique) et également concernant le contexte topographique (pas de levé topographique de l'embouchure). On préconisera donc la réalisation d'un levé topographique sur l'ensemble de la traversée de Menthon-Saint-Bernard, a minima en aval de la RD909a soit un linéaire d'environ 650 m, et d'un modèle hydraulique, soit étendu sur l'ensemble de ce linéaire, soit uniquement concentré sur les 150m à l'exutoire. Ce secteur aval étant concerné par un risque d'inondation marqué (cf PPR), notamment en rive droite, un suivi du lit est préconisé afin d'éviter toute obstruction du lit. En l'absence de données, il est préconisé de mettre en place un suivi régulier du site avec des repères d'engravement sur les 100 derniers mètres linéaires jusqu'à la confluence avec le lac (3 repères répartis sur le linéaire).

On retiendra par défaut une intervention par curage dès lors que l'engravement atteint 0.3 m sur ce linéaire de 100m depuis l'embouchure pour préserver une capacité d'écoulement suffisante au droit des infrastructures touristiques.

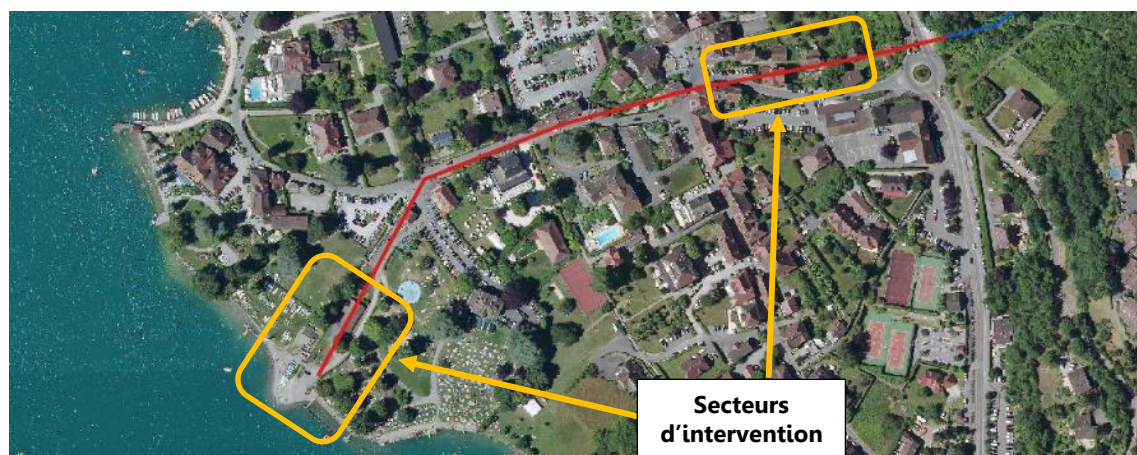
Figure 5: Nant de Craz - Tronçon concerné par le plan de gestion

Le Nant de Craz draine un bassin versant de 2.8 km² sur un linéaire d'environ 3.8 km. Il draine le versant Est des dents de Lanfon et du Lanfonnet, et conflue au lac d'Annecy après la traversée de Talloires. L'étude du plan de gestion sédimentaire concerne l'unité homogène NC1b, correspondant à la traversée de Talloires.

Sur ce secteur, le ruisseau est fortement contraint : les écoulements parcourent un lit bétonné ou enroché, régulièrement délimité par la présence de nombreux franchissements. La traversée de Talloires est située au droit d'une rupture de pente du torrent, provoquant des dépôts sur le cône de déjection. La forte capacité de transport solide en amont et la présence de nombreux enjeux provoquent une forte sensibilité de ce secteur aux phénomènes d'engravement et d'obstruction réduisant la capacité du cours d'eau.

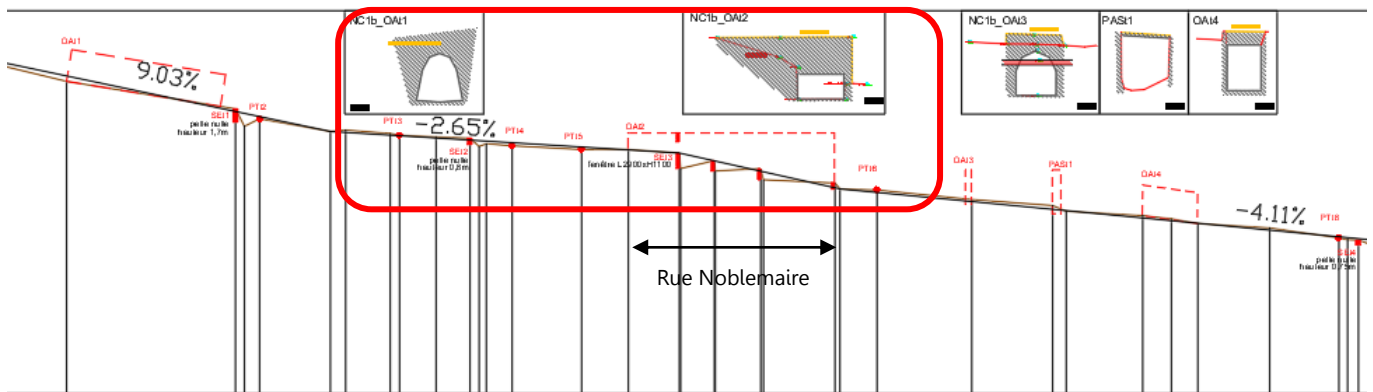
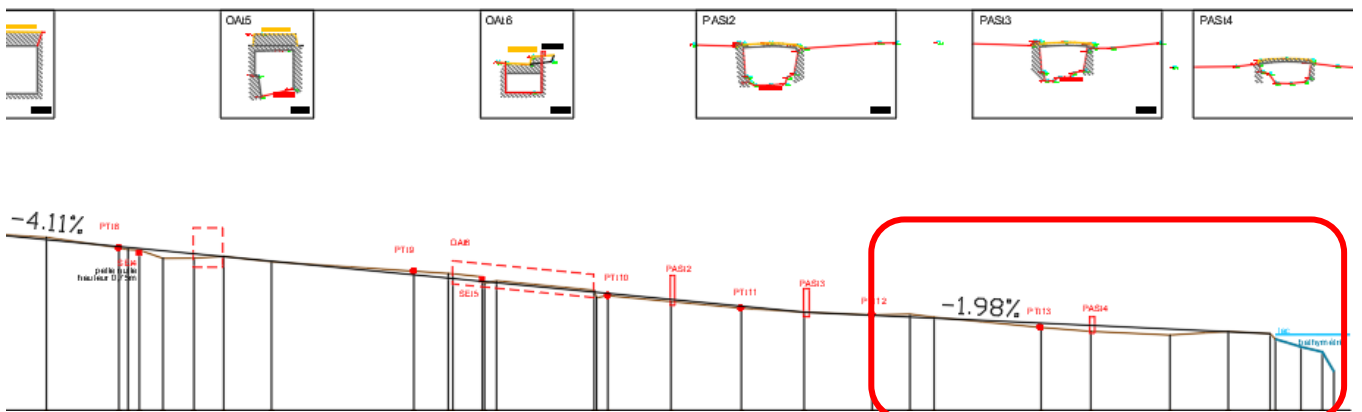
Figures 6: Profil en long du Nant de Craz dans la traversée de Talloires – parties 1 et 2

Au vu de l'urbanisation aux abords du cours d'eau, l'obstruction du lit, de capacité pourtant globalement suffisante pour des écoulements uniquement liquides, peut conduire à des débordements impactant les enjeux (habitations, infrastructures de loisirs). A ce titre, la partie aval de la traversée est identifiée en aléa d'inondation faible à moyen, en lien avec les retours d'expérience, notamment les événements de 1995 et 1978 (~600 m³ de dépôt), où l'engravement du lit a entraîné des débordements au niveau du cône de déjection, avec impact sur les bâtis à proximité.

La rupture de pente au droit du secteur amont (passage d'une pente de l'ordre de 9 à 2.5%), favorise les dépôts des matériaux transportés par le cours d'eau. L'aménagement du lit, constitué d'un chenal béton avec profil rectiligne et une pente encore significative, favorise toutefois le transit de matériaux. Afin de limiter l'engravement de ce site, il serait nécessaire de reprendre l'ensemble du tronçon de la RD909A jusqu'à l'aval de la traversée de Talloires (~120 ml), avec une pente plus importante (profil d'équilibre avec le tronçon aval de l'ordre de 4 à 5%). Au vu du coût des travaux nécessaires à cette reprise du lit, cette approche n'est pas retenue : il est préconisé une action nettement moins interventionniste de réhausse de la berge droite en aval de la RD909a, de hauteur trop faible en comparaison du rééquilibrage de la pente du lit en crue en cas d'apports sédimentaires importants amont.

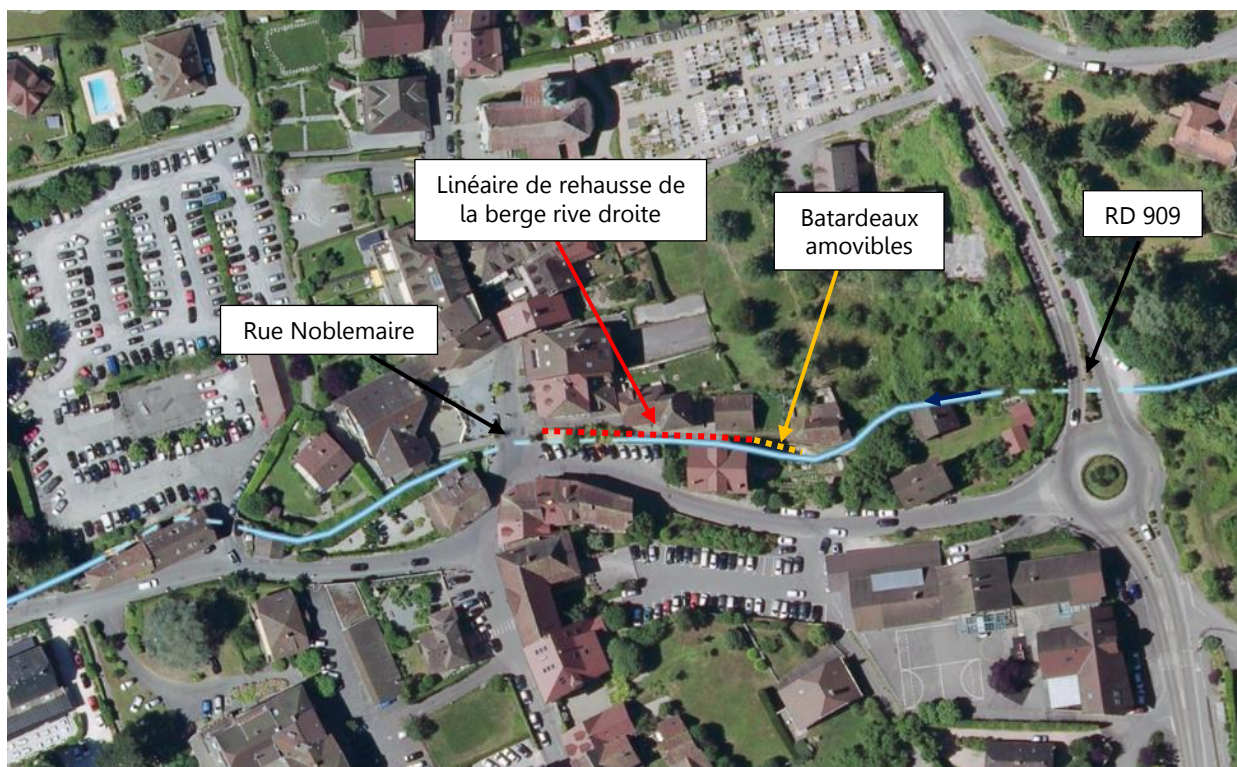
Figure 7: Vue en plan simplifiée des aménagements prévus sur le Nant de Craz en aval de la RD909

Le prédimensionnement proposé pour l'action retenue consiste à reprendre la rive droite au droit de l'ouvrage de franchissement et de rehausser la cote de la berge en cohérence avec le gabarit de l'ouvrage ($h=1.6$ m), soit une réhausse de berge $+0.6$ m au droit de l'ouvrage, avec un prolongement de l'aménagement vers l'amont (depuis l'ouvrage de la rue Noblemaire) avec une pente calée sur celle du lit actuel ($\sim 2.5\%$), sur un linéaire d'environ 55 ml situé entre le franchissement de la rue Noblemaire (limite aval) et la première habitation en rive droite en aval de la R909A (avec raccord au bâti amont).

Cette rehausse peut se faire soit par la mise en place de batardeaux amovibles ou de murs digues. Dans le cas d'un aménagement par batardeaux amovibles, donc temporaire, l'ouvrage devra être installé en fonction d'une veille météorologique (à mettre en place avec vigilance accrue sur les périodes estivales avec les orages, et sur les périodes de fortes pluies associées à des redoux et succédant à des chutes de neige). Ce type d'aménagement suppose une organisation spécifique (manutention des différents éléments de l'ouvrage lors du montage et démontage). Au vu de la logistique nécessaire et de l'intégration de la berge au sein des aménagements en place (ouvrages bétons ou maçonnés), il est finalement retenu de privilégier la réhausse du mur digue existant, avec mise en place de batardeaux amovibles seulement sur une longueur de 10 m (de préférence sur l'amont, lieu de plus forte hauteur de réhausse) afin de faciliter l'accès du tronçon pour les opérations de curage (cf mesures de suivis).

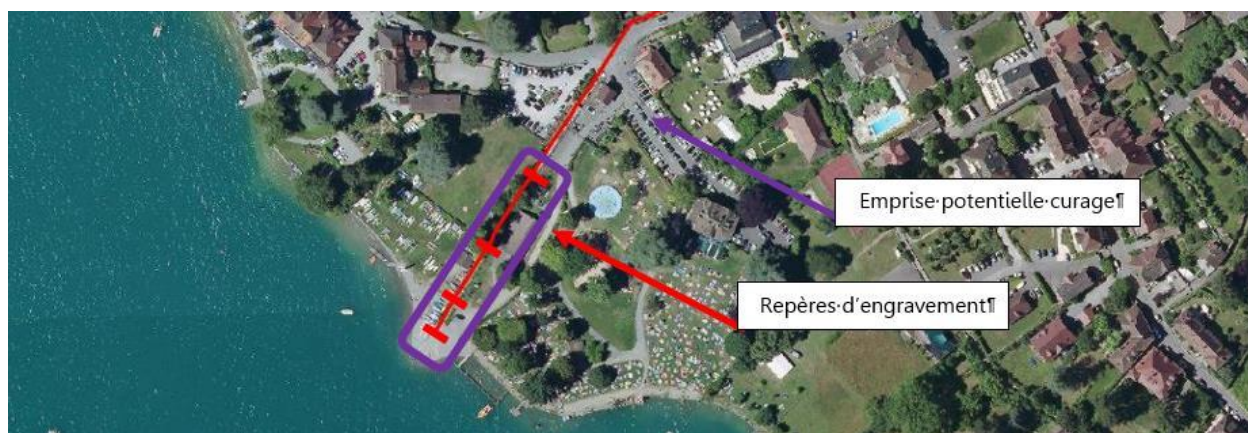
Figure 8: Suivi et prévention sur la partie aval du Nant de Craz

Le gabarit du lit à l'embouchure du lac est relativement limité (faible revanche voire débordements en Q100) sur sa partie aval (~65 ml amont confluence), il est donc préconisé de suivre l'engravement de ce tronçon en aval de la route du port par la mise en place de 3 repères de niveaux jusqu'à la confluence avec le lac. On retiendra par défaut une intervention par curage dès lors que l'engravement atteint 0.3 m sur cette partie aval pour limiter les risques d'inondation au droit des infrastructures touristiques.

Concernant le curage des matériaux déposés localement au niveau de l'exutoire (cf curage réalisé en 2016), ces interventions peuvent être réalisées dans l'objectif d'assurer une continuité des écoulements jusqu'au lac dans un objectif de continuité écologique, notamment en période de basses eaux (remobilisation localisée des dépôts pour ouvrir un chenal d'étiage par simple déplacement des sédiments de part et d'autre de ce dernier, sans évacuation). Toutefois, tant que le dépôt à l'embouchure n'entraîne pas d'engravement régressif sur le tronçon aval du lit du cours d'eau, l'influence est peu significative sur la ligne d'eau amont en période de crue, d'autant plus dans le cas d'un niveau relativement haut du lac (ex : période de fonte et/ou pluies prolongées) d'autant que la capacité de charriage du cours d'eau permet alors de remobiliser ces dépôts, et ce d'autant plus que la crue est importante. En cas de dépôts importants à l'embouchure (>0,5m), une remobilisation des matériaux pourra toutefois être effectuée en aval de la passerelle menant à la base de loisirs en rive droite afin de conserver une pente régulière jusqu'à la confluence.

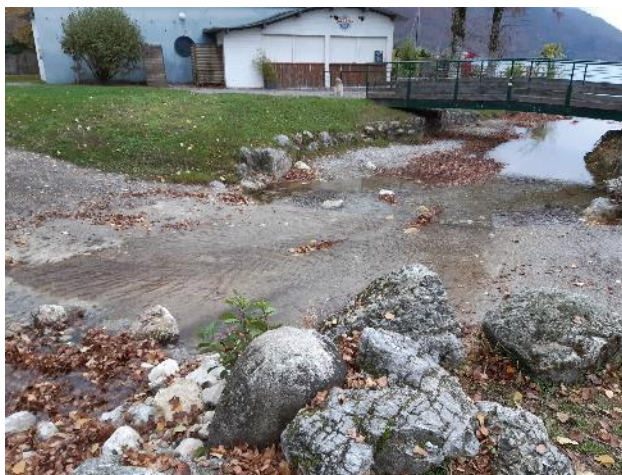
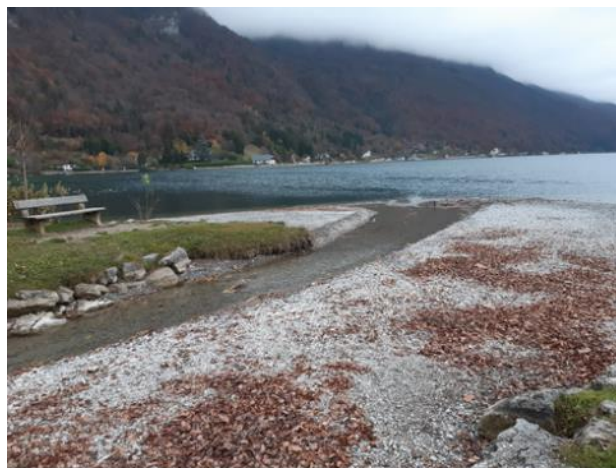
Des événements fréquents d'engravement du lit et du débouché au lac sont rapportés au cours de la dernière décennie, obligeant régulièrement la commune à solliciter l'autorisation pour entretenir le lit et rétablir une conciliation du cours d'eau avec les usages (plage touristique). Un curage a ainsi été réalisé en 2014.

La plage d'Angon présente un risque d'inondation avec des débordements passés dans le méandre en entrée de plage, suite à engrèvement massif du lit à son aval ayant conduit à une diffuence totale à travers l'espace vert de la plage. La berge du lac le long de celle-ci subit également une érosion par marnage du lac.

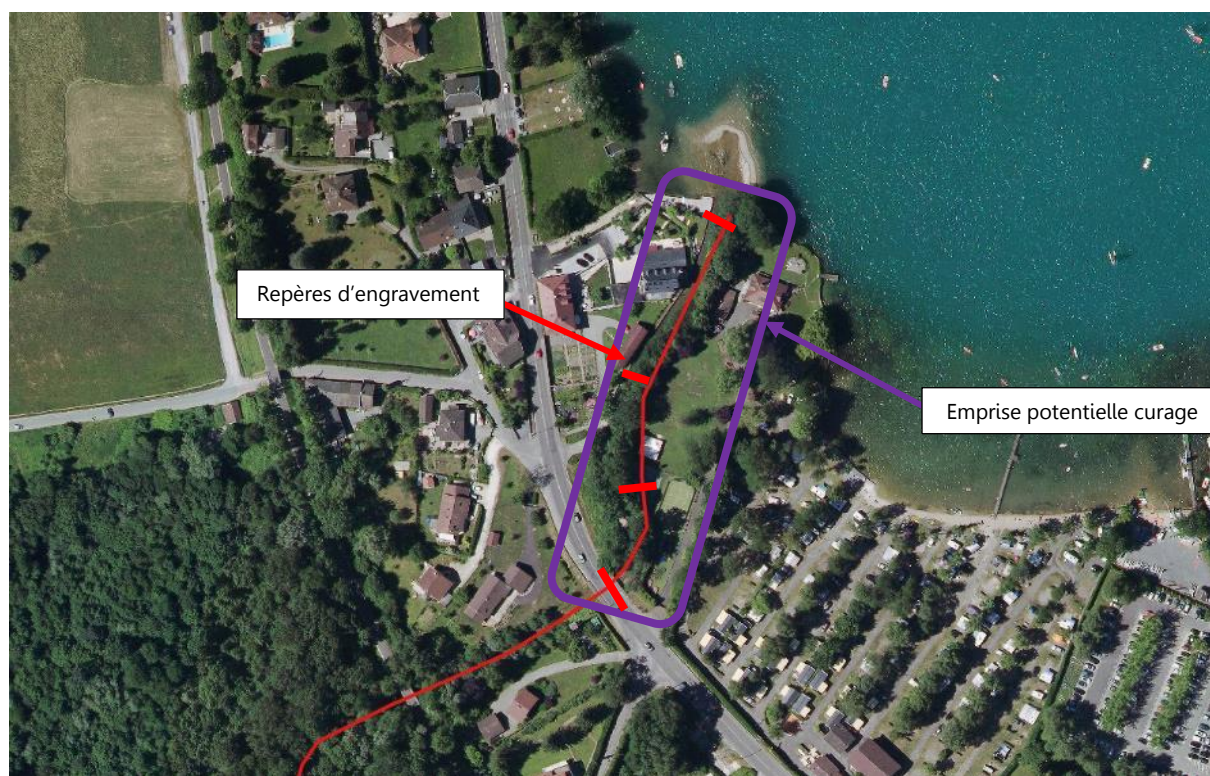
Figure 9: Suivi et prévention sur la partie aval du ruisseau de la Bornette

Dans l'attente de la mise en œuvre de la zone de régulation en amont de la traversée de la route départementale, limitant à terme le risque d'engrèvement sur ce secteur, un suivi de l'évolution du niveau du fond du lit doit être mis en place sur un linéaire d'environ 170 m entre la traversée de la route départementale et la confluence avec le lac, avec la mise en place de 4 repères d'engrèvement, dont 1 à l'exutoire. On retiendra par défaut une intervention par curage dès lors que l'engrèvement atteint 0.2 m sur l'ensemble du tronçon.

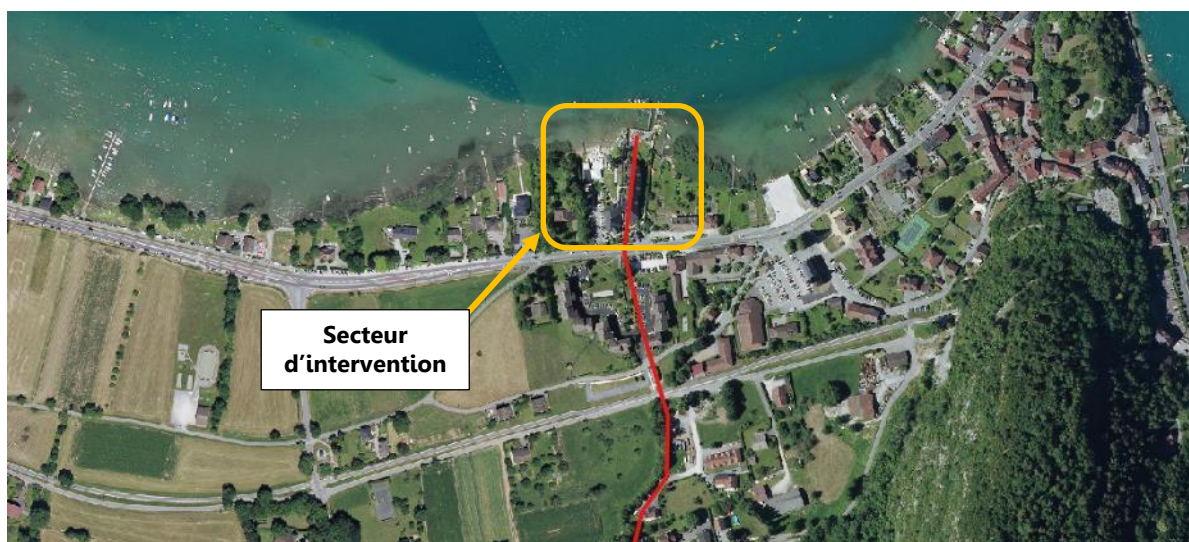
Figure 10: Ruisseau d'Entrevernes - Tronçon concerné par le plan de gestion

Sur ce secteur, le ruisseau, dont la mobilité latérale est relativement peu contrainte en amont, est fortement canalisé au droit de son cône de déjection, l'artificialisation du lit est notamment marquée en aval de la RD1508 jusqu'à la confluence avec le lac. Au vu de l'aménagement du cours d'eau, on peut considérer l'évolution du lit sur ce secteur comme stable.

Le risque inondation est marqué dans la traversée de Duingt du fait du gabarit limité du lit et des ouvrages sur ce secteur aval. Dans le cas d'un engrèvement du lit, l'obstruction du chenal d'écoulement conduirait par ailleurs à amplifier les débordements et/ou les rendre plus fréquents. Les données de références indiquent toutefois un transport solide limité sur ce secteur, du fait de la présence d'affleurements réguliers du substratum en amont (seuil naturel), limitant les apports et la continuité, et de l'artificialisation du cours d'eau dans la traversée urbaine.

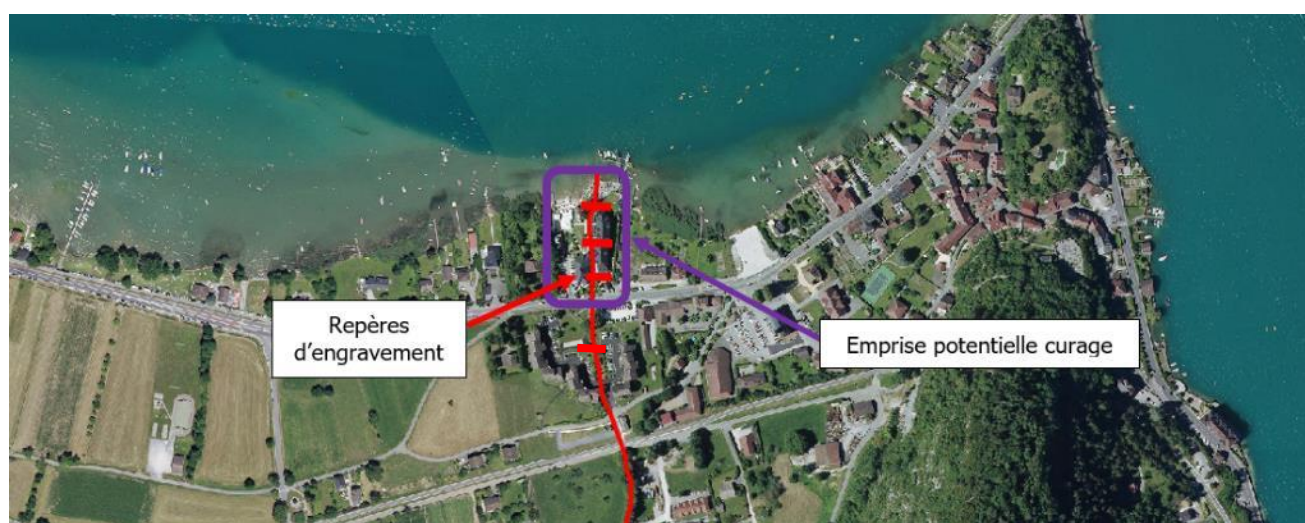
Figure 11: Suivi et prévention sur la partie aval du ruisseau d'Entrevernes

On préconisera un suivi de l'engravement du ruisseau entre la RD1508 et la confluence avec le lac (~110 ml), avec notamment la mise en place de 3 repères d'engravement. Le gabarit du lit étant limitant (débordements actuels sans engravement diagnostiqués bien avant la Q100), il appartient au gestionnaire de fixer une exigence en termes de niveau de protection et de non augmentation jugée significative du risque d'inondation au droit des infrastructures touristiques, l'engravement généralisé du lit bien en amont de l'embouchure provoquant rapidement un surrisque par rapport à la situation actuelle. On retiendra par défaut une intervention par curage dès lors que l'engravement atteint 0.2 m sur l'ensemble du tronçon bétonné.

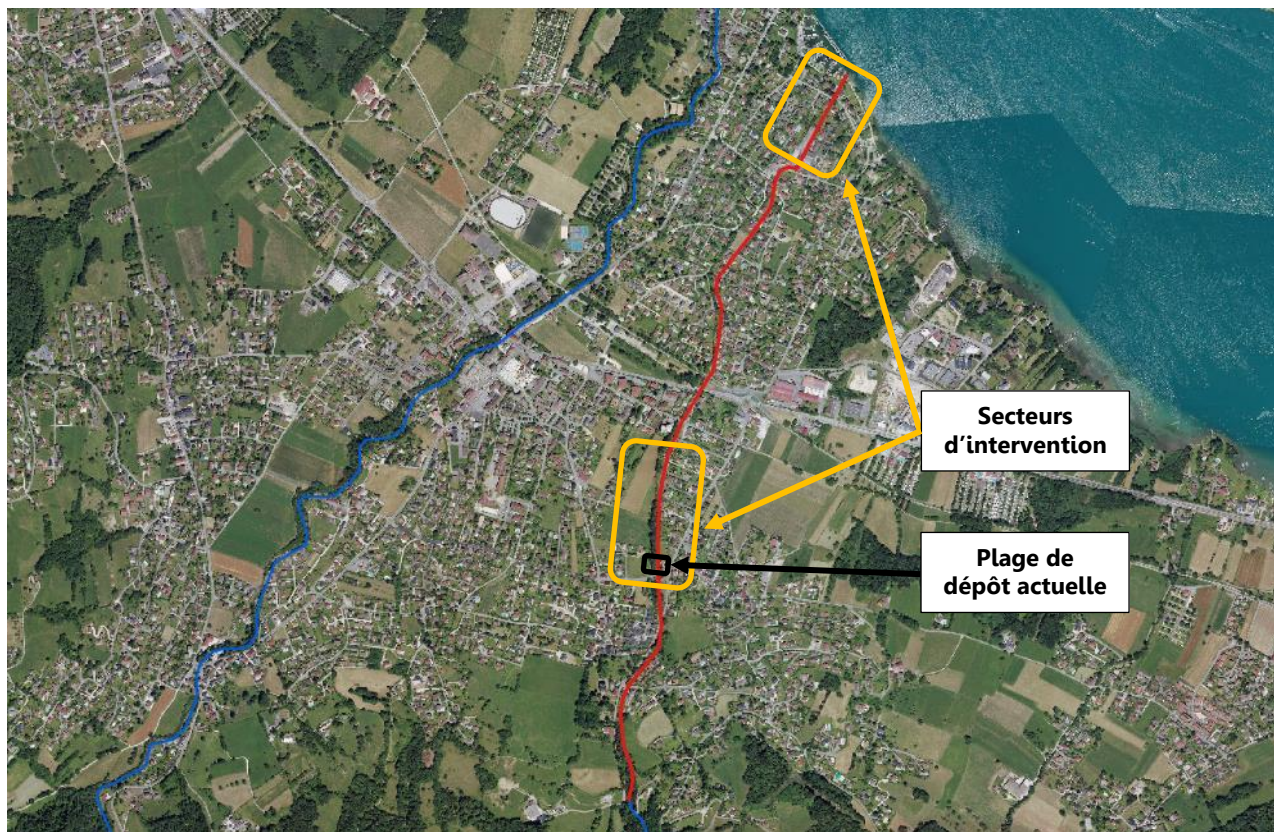
Figure 12: Ruisseau du Villard - Tronçon concerné par le plan de gestion

Le ruisseau du Villard draine un bassin versant de 3.6 km² sur un linéaire d'environ 3.5 km. Il draine une partie du versant Ouest de la montagne d'Entrevernes, il conflue au lac d'Annecy après la traversée de Saint-Jorioz. L'étude du plan de gestion sédimentaire concerne les unités VL1b et VL1c.

Sur son cône de déjection, le ruisseau est fortement contraint par la présence de nombreux aménagements (protection de berges, franchissement, seuils, merlons), limitant l'évolution du lit dans le temps. Les aménagements réalisés sur le ruisseau ont conduit à une forte artificialisation du lit et des berges, limitant la connectivité et la continuité des écoulements. Fortement urbanisée, la traversée du Villard à Saint-Jorioz est concernée par un risque d'inondation marqué, principalement sur les quartiers de Tavan et Berlet (route de la fruitière-RD1508), des Belhiardes, et à proximité de la confluence avec le lac. Les débordements sont provoqués par le gabarit limité de certains tronçons et ouvrages de franchissement. Ce risque important, souligné par la présence des merlons de part et d'autre de la RD1508, peut être amplifié par des phénomènes localisés d'embâcles et d'engrèvement.

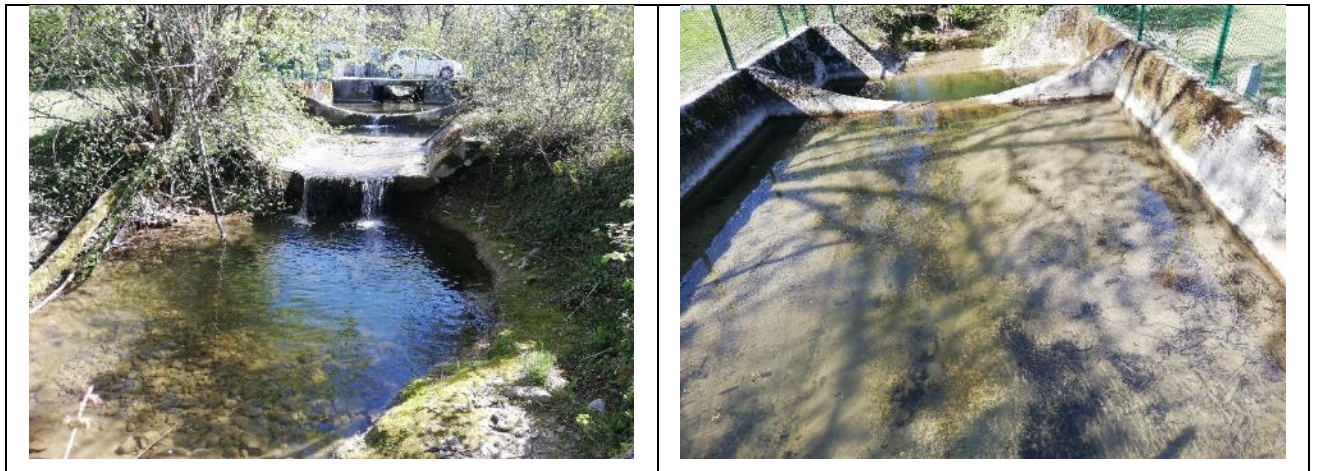
Figure 13: Plage de dépôt actuelle en aval immédiat de la route de la fruitière

Le ruisseau présente une granulométrie grossière, témoignant d'une capacité de charriage significative résultant de son endiguement étroit. La pente du ruisseau est toutefois relativement limitée sur la partie aval, notamment en aval de la route de la fruitière et jusqu'à la RD1508, favorisant donc les dépôts sur ce secteur rectifié. Une plage de dépôt est installée afin de réguler les apports vis-à-vis des enjeux à l'aval. L'ouvrage actuel, comblé par des matériaux fins, est cependant peu fonctionnel et par ailleurs affouillé en pied. Avant

remplissage, il piège aussi bien les éléments grossiers que les éléments fins, préjudiciable au lit aval et au cône lacustre (milieu à fort intérêt écologique).

- Remplacement du piège à matériaux par une zone de régulation naturelle : l'ouvrage de dépôt actuel, peu fonctionnel, est remplacé par la zone de régulation créée en aval, en rive gauche, par élargissement du lit au droit d'une rupture de pente (raccord lit 3 % - 1 %), assurant ainsi un fonctionnement plus naturel et une régulation des matériaux solides et flottants. La capacité de stockage plus importante et le déplacement de l'ouvrage au droit de cet espace en rive gauche, davantage éloigné des enjeux, permettront une marge de sécurité plus importante en cas de dépôt. A noter que cet aménagement ne dispensera pas d'une intervention régulière au droit de ce secteur en cas de dépôts, dans ce sens, des repères de niveau avec seuil de déclenchement seront mis en place.

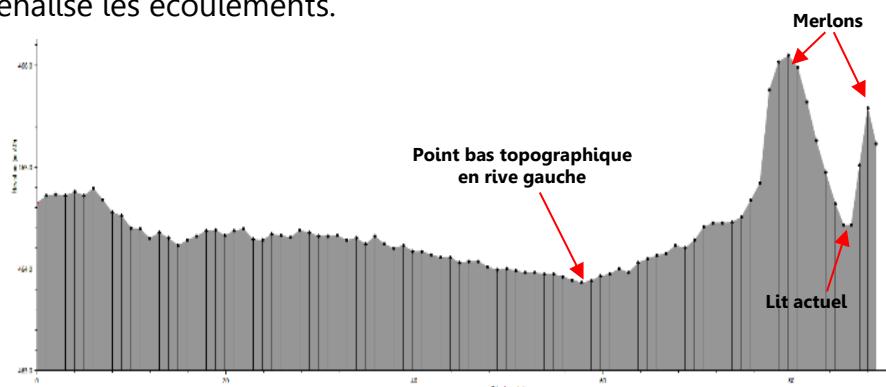
Figure 14: Profil en travers type du ruisseau du Villard sur le secteur de Tavan

Entre les routes de la fruitière et de Tavan, il subsiste encore une emprise permettant la réalisation d'un aménagement de régulation. Ce secteur, historiquement mobile, est actuellement fortement contraint et chenalisé : le ruisseau a été totalement artificialisé par des travaux de rectification du lit avec déplacement en rive droite par rapport à l'axe naturel, entraînant une situation de lit perché (fond du lit actuel plus haut que les terrains en lit majeur), et canalisation du chenal avec endiguement (merlons de curage de part et d'autre des rives d'une hauteur de l'ordre de 1 à 2 m). Ces aménagements ont bloqué la mobilité du ruisseau et chenalisé les écoulements.

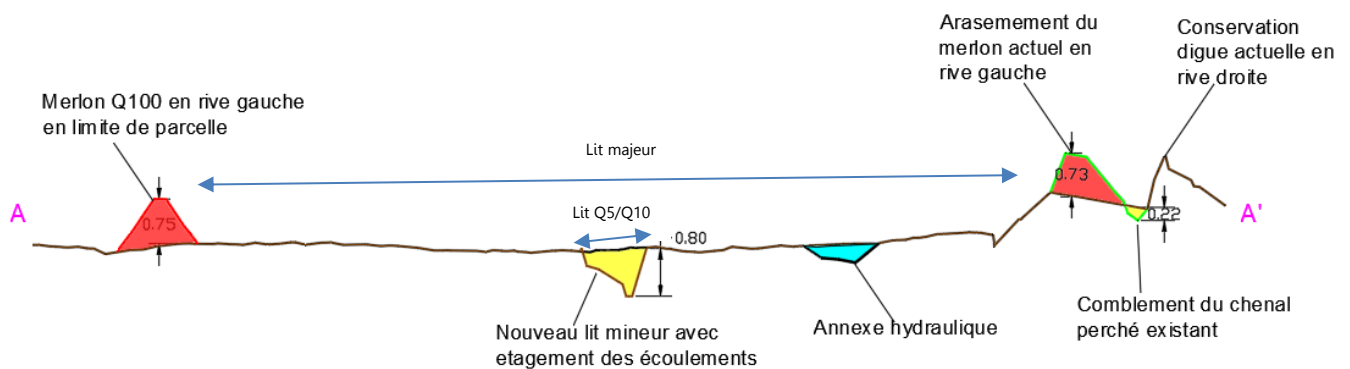
Figure 15: Coupe-type des aménagements projetés sur le ruisseau du Villard sur le secteur de Tavan

Le gabarit du lit mineur doit être défini de façon à permettre un étagement des écoulements et une régulation des débits de pointe par l'étalement de la lame d'eau. La capacité d'écoulement est conditionnée par la topographie relativement plate du site : une hauteur de berge importante suppose la réalisation d'une partie du lit en remblai (merlon) ou un ancrage plus important. De plus, le gabarit du lit mineur est fonction des enjeux à l'aval : les débordements en lit majeur ne doivent pas impacter les habitations en rive gauche, la capacité du lit mineur doit donc être relativement significative : un lit mineur sous-dimensionné conduirait à des débordements importants nécessitant des ouvrages type digues au droit des enjeux. En fonction de ces éléments, le lit mineur au droit de la zone de régulation a finalement été dimensionné pour une occurrence quinquennale à décennale.

- Réalisation d'une zone d'écrêtement des crues : le ruisseau du Villard disposera d'un lit majeur important (40-80 m de large) permettant l'écrêtement des débordements. Toutefois, la régulation des écoulements dépend du volume de stockage sur cet espace, la zone de projet étant relativement plate, la mise en place de dépressions/noues aura donc un impact significatif sur les écoulements.

En phase projet, cette régulation devra être définie vis-à-vis du niveau de protection souhaité dans la traversée de Saint-Jorioz en aval. Sans surcreusement spécifique, cette ZEC - Zone d'Ecrêtement des Crues - ne suffirait pas à protéger les enjeux en rive gauche (mais risque d'interception de la nappe) ; une rehausse par modelé des terrains, dimensionnée pour une crue centennale sera donc mis en place en limite de parcelle ($h \sim 0.5 - 1.2$ m), avec des talus inclinés (5/1 à 3/1 maximum afin que l'aménagement soit le moins sensible au niveau des eaux et à l'évolution de son état). A noter que dans le cas d'un dimensionnement de plein bord du lit mineur pour une crue biennale, il est nécessaire d'augmenter la capacité de la zone d'écrêtement des crues (réhausse merlon et/ou surcreusement lit majeur).

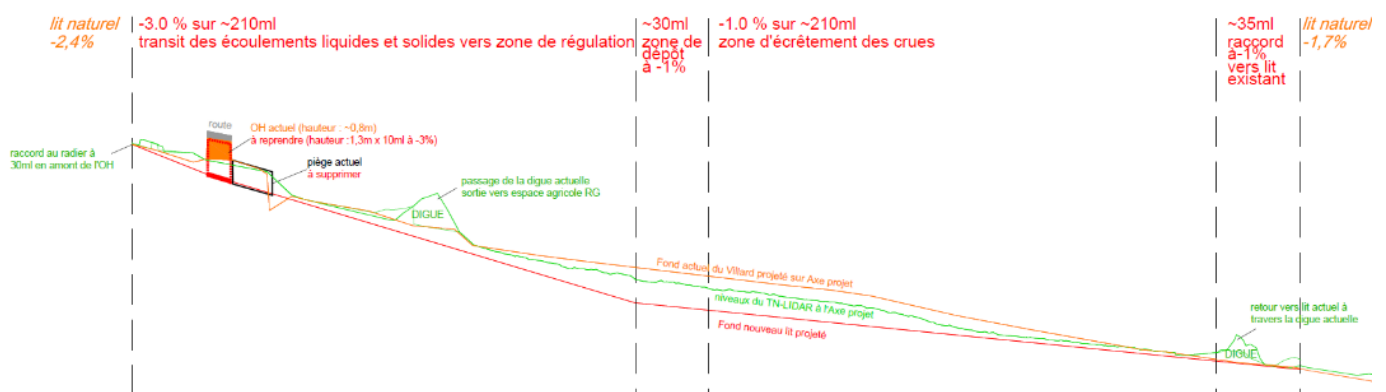
Figure 16: Profil en long projeté du ruisseau du Villard sur le secteur de Tavan

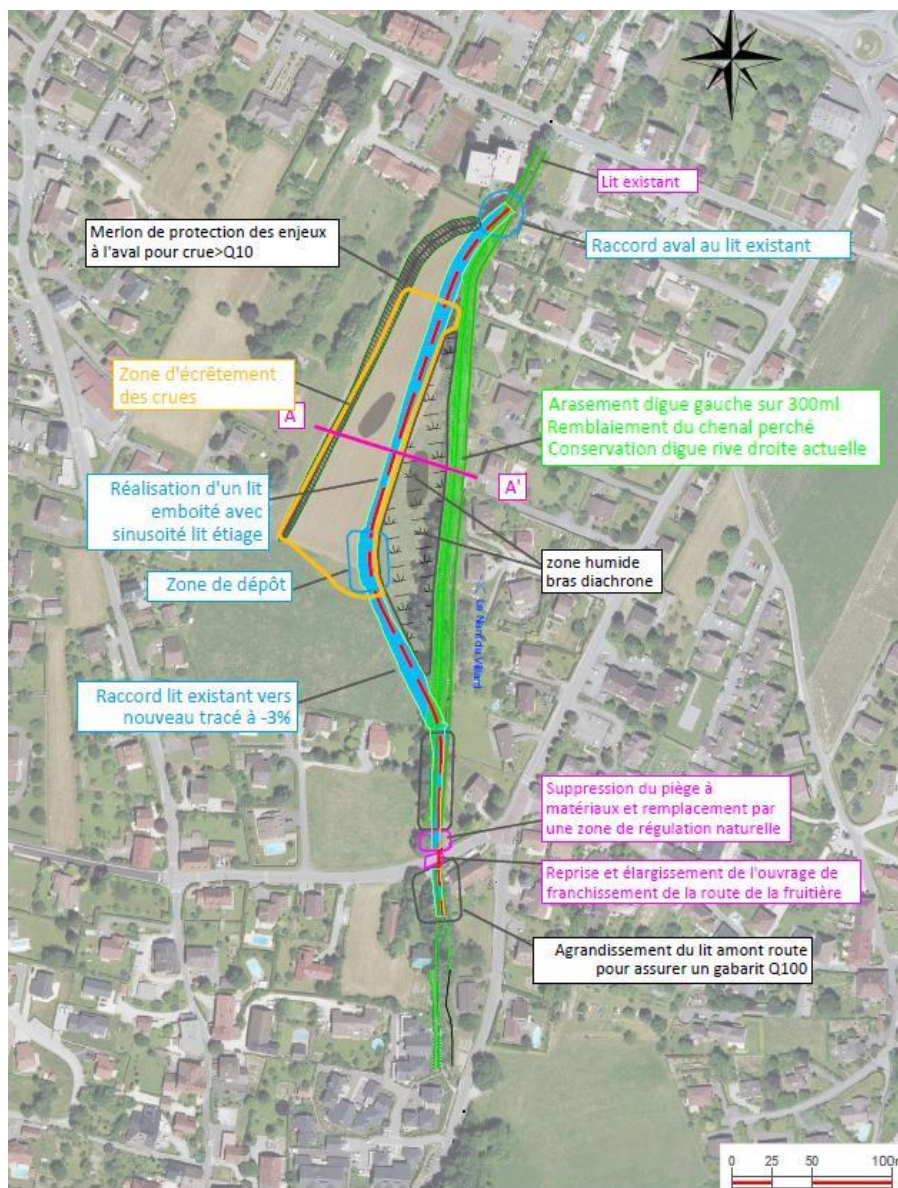
Figure 17: Vue en plan de l'aménagement proposé sur le Nant du Villard

- Enjeux en rive gauche conditionnant le tracé du nouveau lit et son gabarit.
- Lit perché en amont et en aval de la zone de projet du fait des enjeux en rive gauche. Cette situation complexifie nettement à la fois les possibilités de restauration, mais également la gestion des matériaux.
- Conservation du merlon actuel en rive droite (enjeux). L'analyse des ouvrages existants de type digue sera à étudier en phase projet. Ils seront à minima moins sollicités du fait de l'éloignement du lit.
- Surface disponible importante en rive gauche, mais relativement plate, représentant donc un faible volume de stockage (sans surcreusement spécifique) pour la rétention des écoulements.

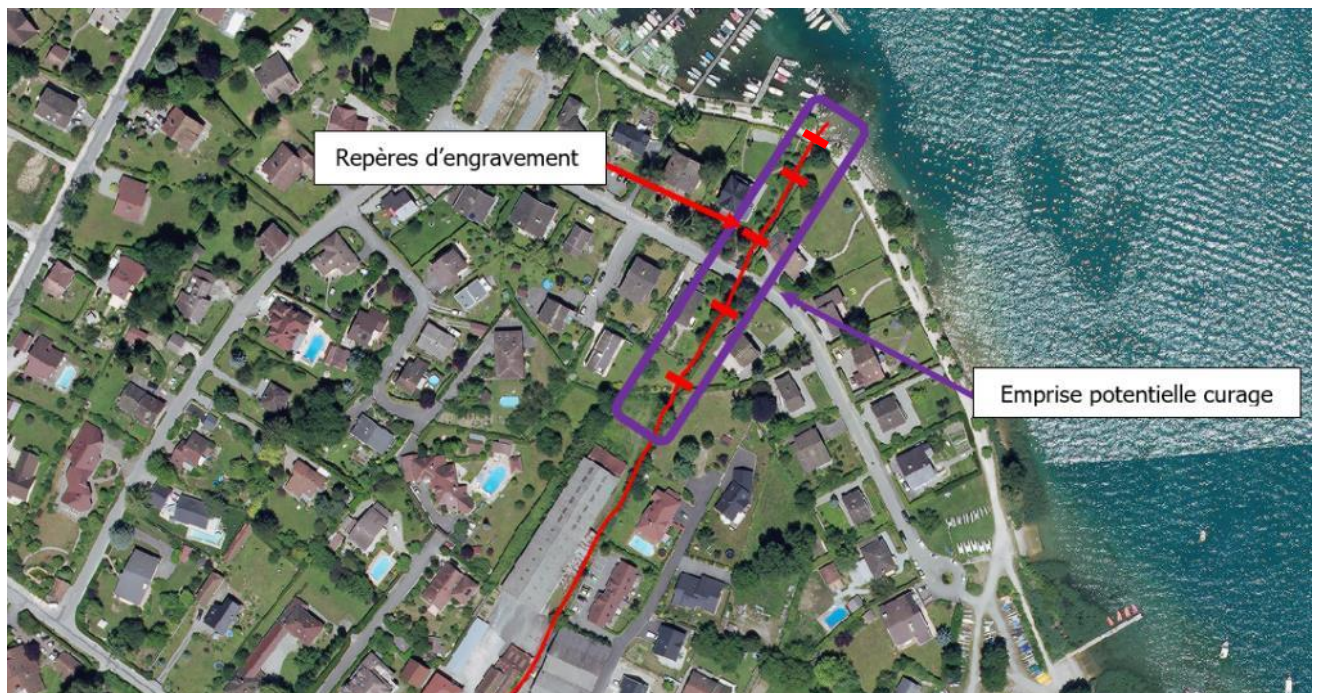
On préconisera un suivi de l'engrèvement du ruisseau d'environ 150 ml depuis la confluence avec le lac, avec la mise en place de 4 repères d'engrèvement.

Le gabarit du lit étant limitant (débordements actuels sans engrèvement diagnostiqués bien avant la Q100), il appartient au gestionnaire de définir un niveau de protection et de non augmentation jugée significative du risque d'inondation, l'engrèvement généralisé du lit bien en amont de l'embouchure provoquant nécessairement un surrisque par rapport à la situation actuelle. On retiendra par défaut une intervention par curage dès lors que l'engrèvement atteint 0.2 m sur l'ensemble du tronçon.

Figure 18: Suivi et prévention sur la partie aval du ruisseau du Villard

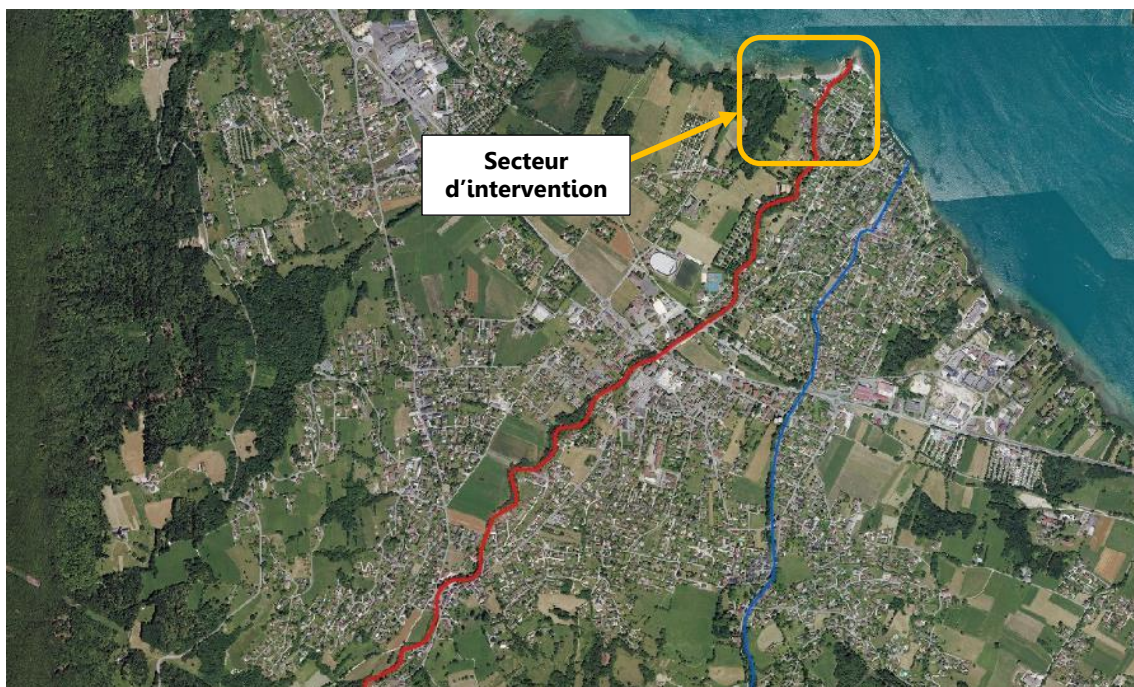
Figure 19: Ruisseau du Laudon - Tronçon concerné par le plan de gestion

En amont de la confluence avec le ruisseau du Var à Monnetier (limite amont du tronçon), le cours d'eau présente une dynamique relativement significative. Dans la traversée de Saint-Jorioz en aval, le cours d'eau est cependant relativement contraint, notamment par des ouvrages seuils stabilisant le lit et conditionnant les écoulements :

Le risque inondation est relativement concentré aux abords du lac, et principalement en rive gauche (également des débordements d'emprise modérée au niveau de Monnetier). Le gabarit du lit est relativement important, globalement de l'ordre d'une crue centennale, mais des débordements peuvent apparaître dès la crue décennale en cas de niveau anormalement haut du lac et d'obstruction partielle du lit (due à des embâcles avec possible engravement), comme en témoignent les débordements sur la plage lors des événements de 1990 et 1994.

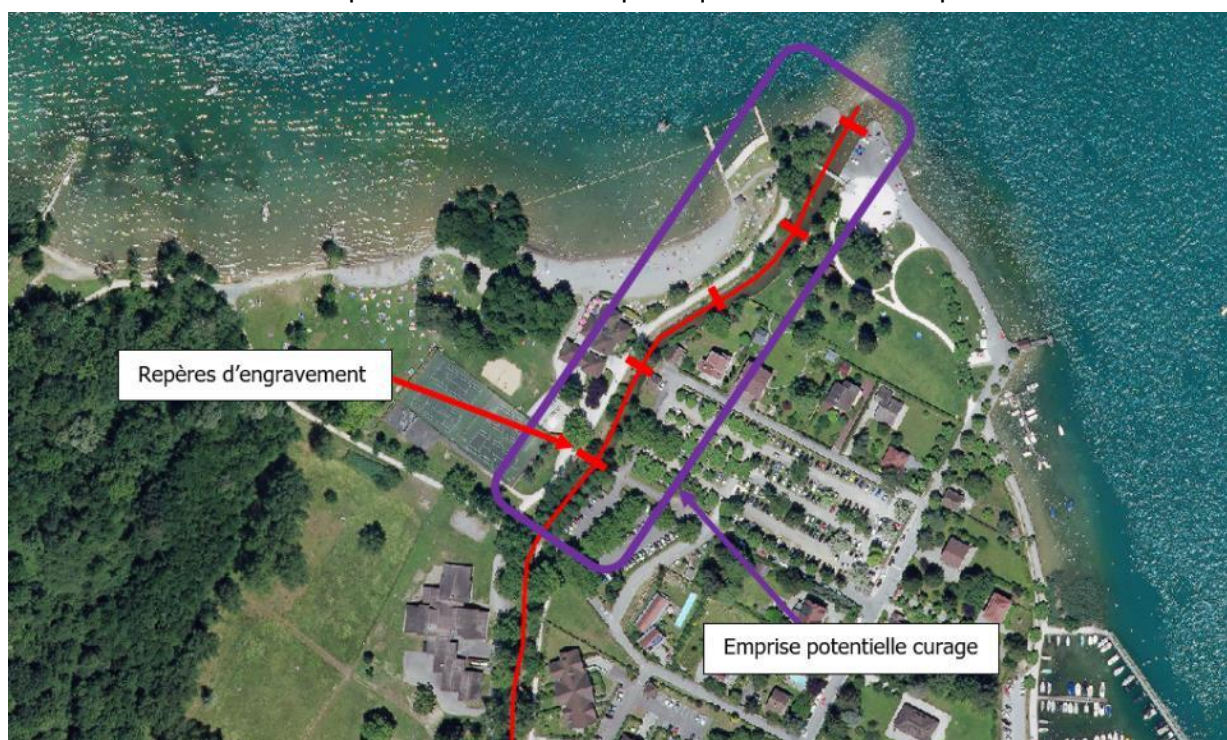
Figure 20: Suivi et prévention sur la partie aval du Laudon

On retiendra par défaut une intervention par curage dès lors que l'engravement atteint 0.3 m sur les 200 m avant la confluence (depuis la passerelle de la base de loisirs).

Enfin, des interventions très ponctuelles et à faible impact pourront également être réalisées dans l'objectif d'assurer une continuité des écoulements jusqu'au lac, notamment en période de basses eaux, à savoir la remobilisation localisée des dépôts par ouverture d'un chenal d'étiage avec simple déplacement des sédiments de part et d'autre de ce dernier, sans évacuation et a minima : largeur de 1 à 2 m tout au plus).
