Marché 2019-003 Etude pour l'élaboration du plan de gestion sédimentaire des cours d'eau du bassin versant du Fier et du Lac d'Annecy et définition des espaces de bon fonctionnement complémentaires - bassin de la Bornette

**Phase objectifs
et scénarios
d'aménagement**

N° d'Affaire : ARI 18-076

Document : Rapport objectifs et scénarios

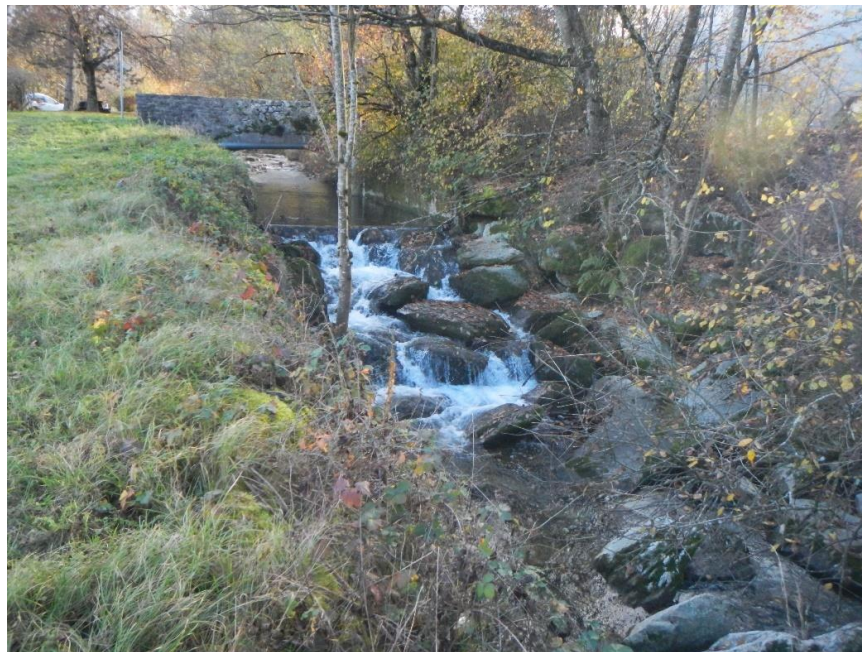
Figure 4 : Seuil du pont Ruphy

Au démarrage du tronçon de travaux, le seuil actuel du pont Ruphy sera abaissé d'environ 0.5 m, à la fois pour améliorer le transit sédimentaire et également pour diminuer la hauteur de chute. Une rampe rugueuse en enrochement sera mise en place avec un profil en « V » et une pente à 5% pour rattraper le dénivelé restant. Pour accompagner cette opération, un confortement pourra être nécessaire au niveau du pont si la semelle des fondations est proche du fond actuel : des sondages seront à prévoir pour vérifier ce point. Un recalibrage et/ou un déplacement de la station DREAL sera également nécessaire.

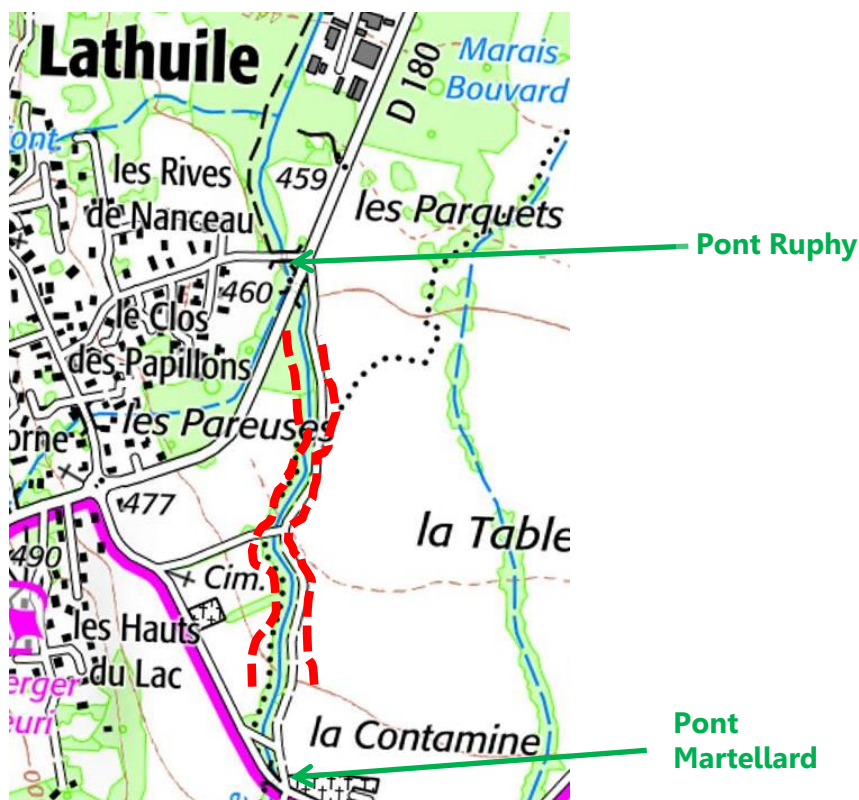
Figure 6 : Localisation approximative des merlons entre le pont du Martellard et le pont Ruphy

Ce tronçon largement endigué par des merlons rustiques, fait partie du plan de gestion. Dans l'étude de 2014 (phase 3), il était prévu un enlèvement de ces merlons, pour reconstituer un espace de divagation. Les analyses de terrain et topographiques montrent qu'en de nombreux points la suppression de ces ouvrages équivaut à réduire la hauteur de berge à seulement 0.4 - 0.6 m (> 1 m voire plus actuellement). Nous préconisons d'approfondir la connaissance du rôle de ces ouvrages et définir clairement s'ils correspondent à une zone protégée des aléas inondations. Si c'est le cas, ces ouvrages devront éventuellement faire l'objet d'un dossier d'autorisation au sens du décret « Dignes et Barrages ». Dans le cas contraire, un arasement partiel ou total pourra être envisagé.

A ce stade, il semble possible, a minima, de créer des ouvertures uniquement dans le merlon en rive gauche (à confirmer).
