FICHE-ACTION N°: IS-2-1-1 PLAN DE GESTION SEDIMENTAIRE Bassin versant FIER ET LAC D'ANNECY	Communes : Annecy
	L'ISERNON	Masse d'eau : FRDR11925
RESTAURATION HYDRO-ECO-MORPHOLOGIQUE DE L'ISERNON EN AMONT DE LA PLAGE DE DEPOT DE VOVRAY		Nature d'opération AXE 2 Action 1

FICHE-ACTION N° IS-2-1-1	L'Isernon
RESTAURATION HYDRO-ECO-MORPHOLOGIQUE DE L'ISERNON EN AMONT DE LA PLAGE DE DEPOT DE VOVRAY	AXE 2 Action 1

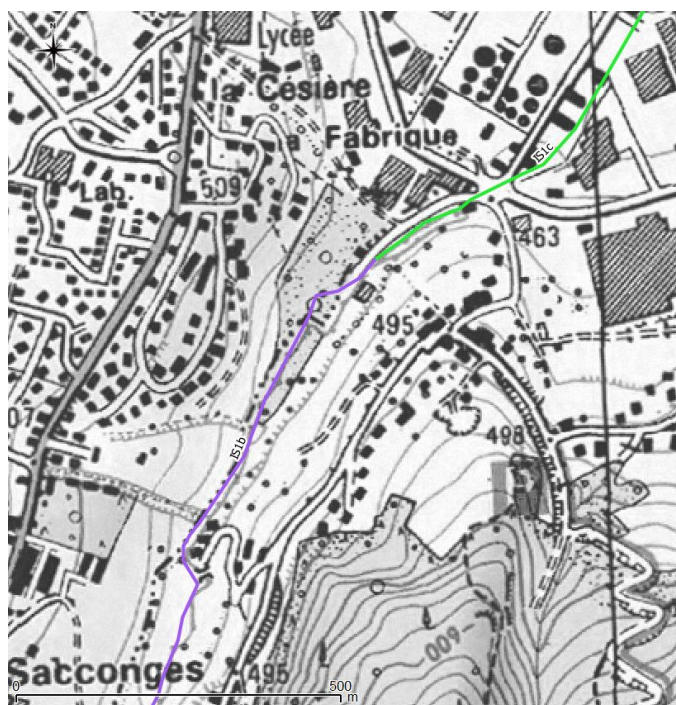
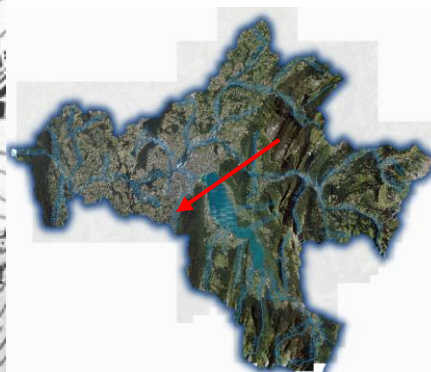
Localisation de l'Isernon dans le secteur concerné par la restauration hydromorphoécologique

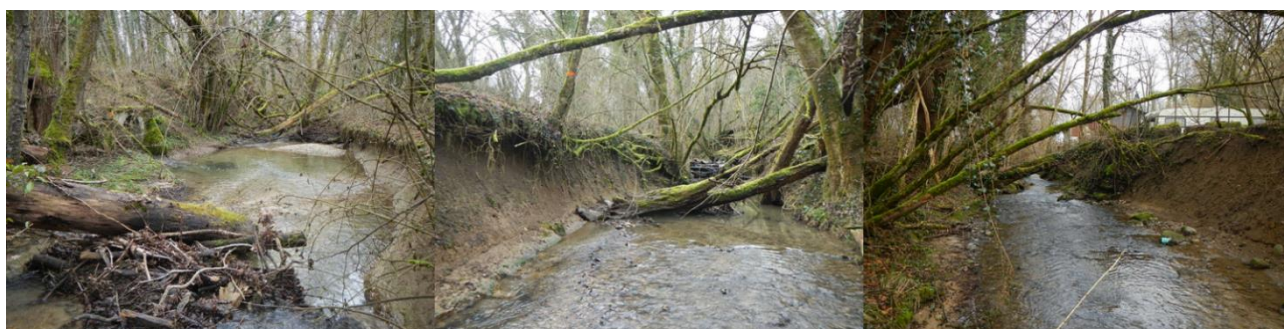
Exemple d'érosions de berge observées à l'hiver 2020, à l'aval du PK 97.5 (restitution des eaux pluviales de Malaz)

De nombreuses érosions de berges sont présentes et les retours d'expérience des dernières années indiquent que la quantité de sédiments piégés dans la plage de dépôt de Vovray (sur l'Isernon en aval immédiat de l'unité Is1b, en amont du passage enterré) a augmenté ces dernières années.

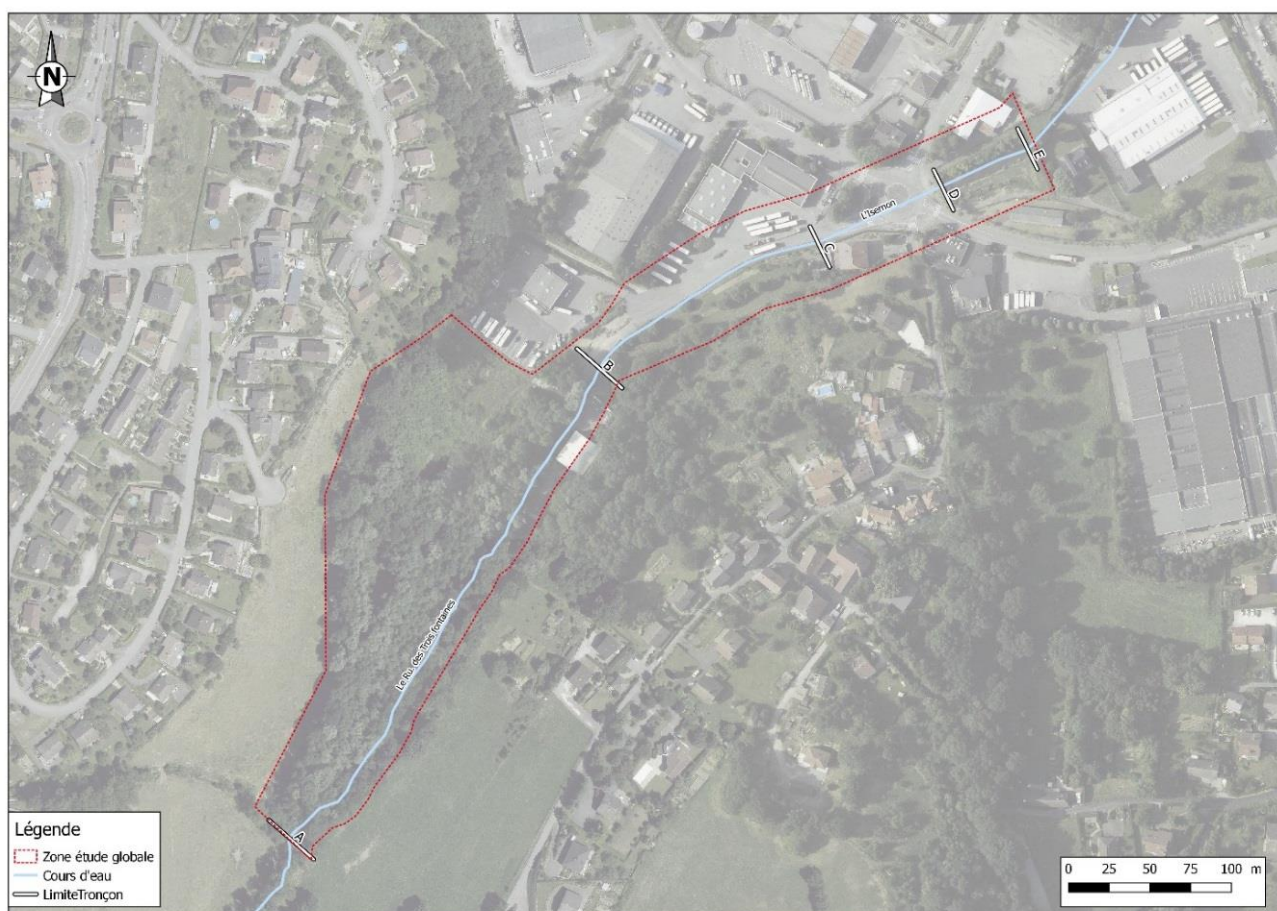
Carte de localisation des aménagements sur l'Isernon

Le périmètre d'étude se situe sur l'unité homogène Is1b mais également sur la zone humide de la Césièrre située en rive gauche (secteur A>B, cf. carte de localisation ci-dessous). Le linéaire total de 630 m a été sectorisé selon les interventions envisagées. Le tableau suivant présente le linéaire de chaque secteur de l'amont vers l'aval. La plage de dépôt constitue le dernier secteur de ce tronçon.

Secteur	Longueur en m.
Isernon	630
Partie aérienne R3 (A>B)	345
Partie aérienne R1 (B>C)	145
Partie couverte (C>D)	80
Plage de dépôt (D>E)	60

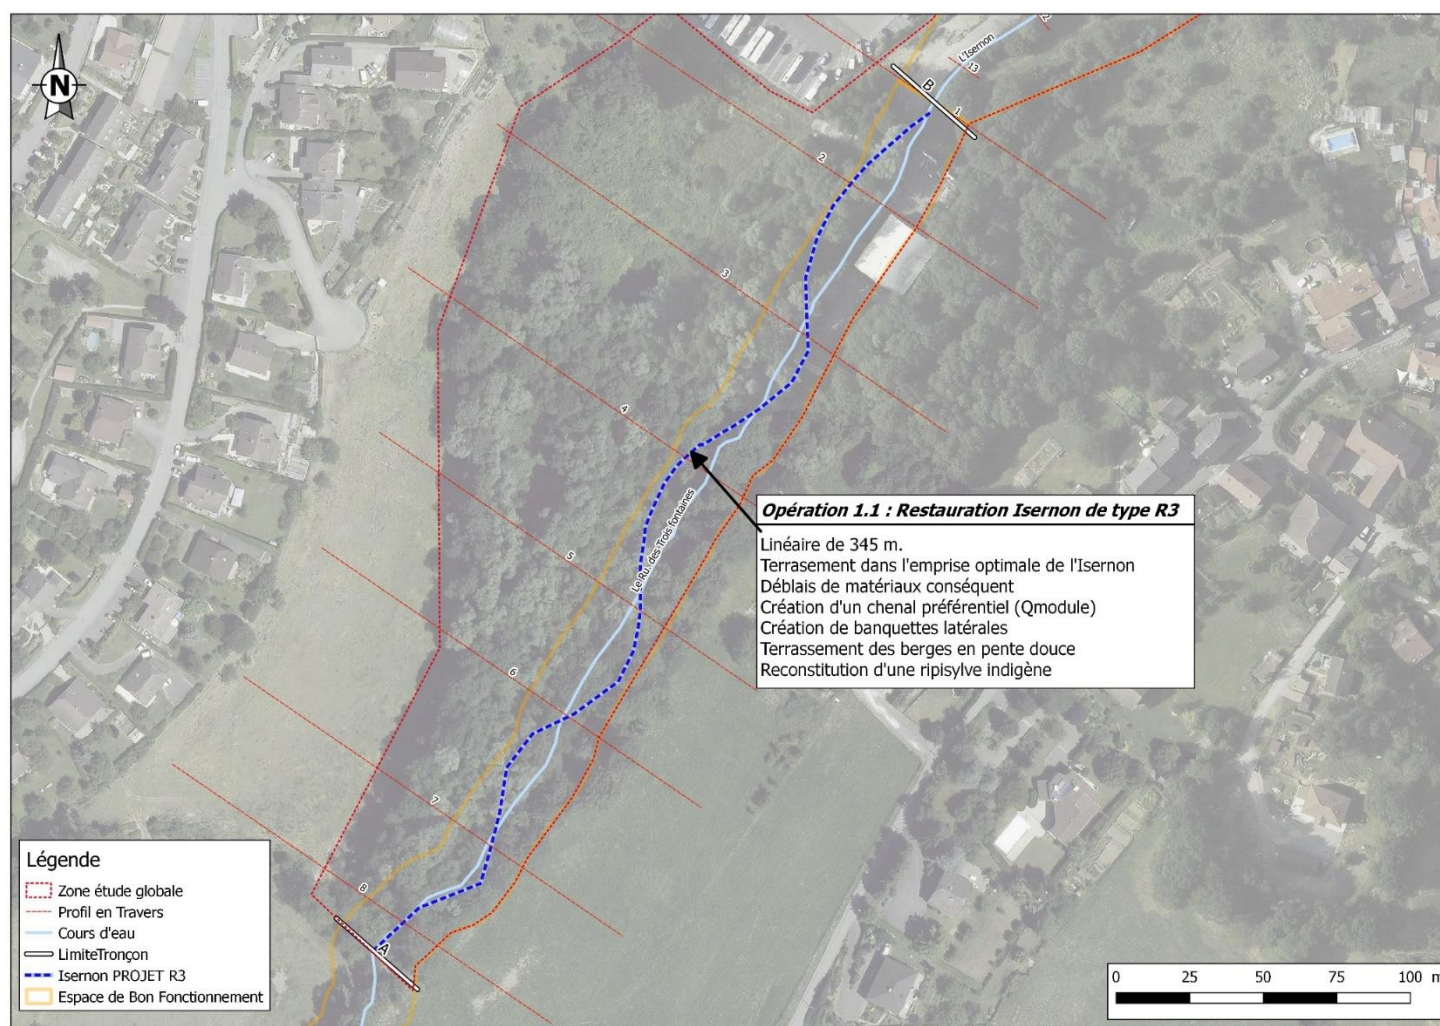
*Opération 1 – linéaire concerné par la restauration de type R3*

Pour ralentir et accompagner la dynamique des écoulements en amont de la ZA de Vovray, il convient d'augmenter l'espace de bon fonctionnement de l'Isernon. La largeur moyenne de plein bord sera de 25 m. Le terrassement des berges en pente douce permettra de limiter les érosions actuellement présentes et ainsi de réduire les apports solides vers l'aval. L'élargissement de la section du cours d'eau permettra de créer un espace de divagation pour les crues permettant ainsi le stockage temporaire des matériaux et non plus un transit direct vers les enjeux en aval. Le linéaire concerné est présenté ci-dessus et une section type de l'aménagement est proposé ci-dessous.

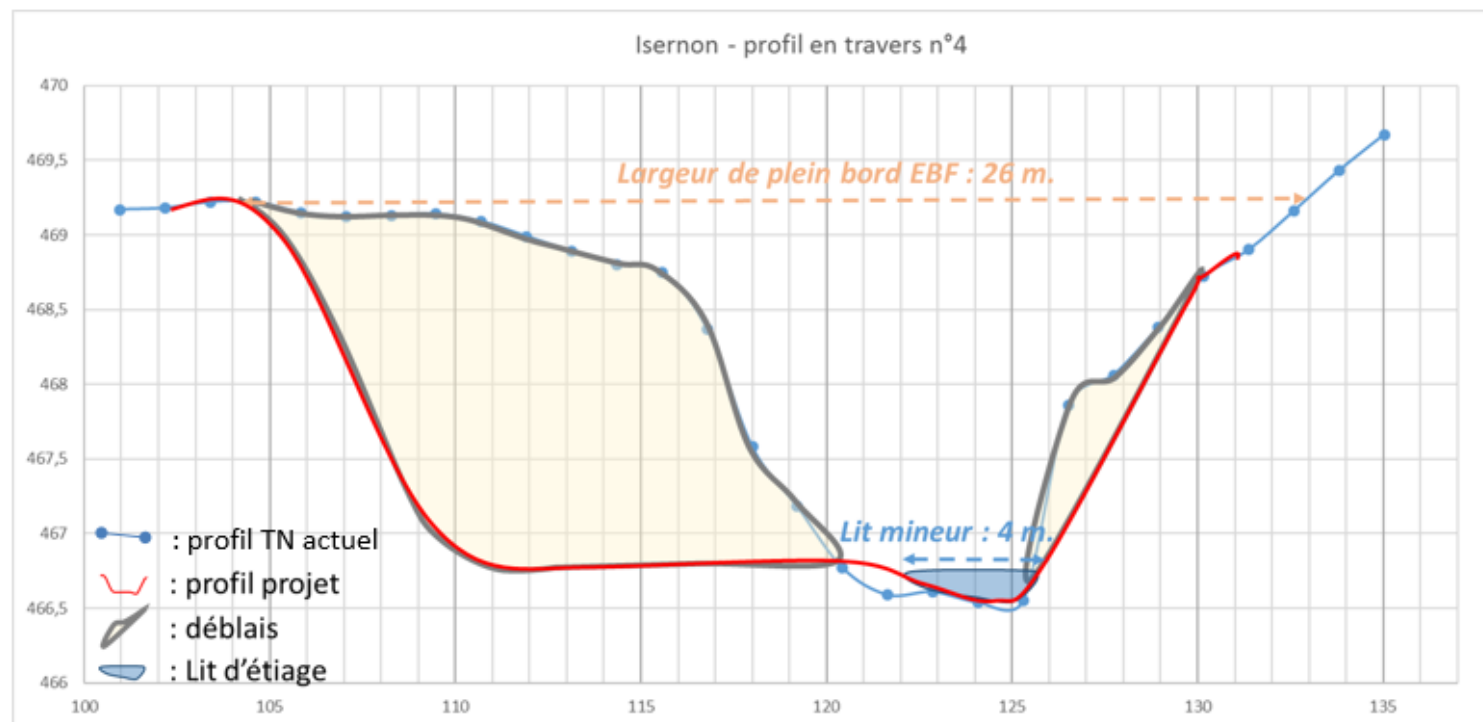
Opération 1 - profil en travers n°4 projet sur l'Isernon

- Des banquettes seront également terrassées en rive gauche et droite de manière à favoriser les débordements dans la ripisylve pour ralentir les écoulements et optimiser les échanges entre la zone humide et le cours d'eau ;
- Les berges seront ensuite terrassées en pente douce (2H/1V à minima) et confortées avec des espèces rivulaires et indigènes. Il sera nécessaire de conserver un cordon boisé en bordure des terrassements ;
- Au droit des enjeux ou au droit de berges fortement contraintes, des protections de berges en génie-végétal (de type fascine de saule ou équivalente) seront mises en œuvre.

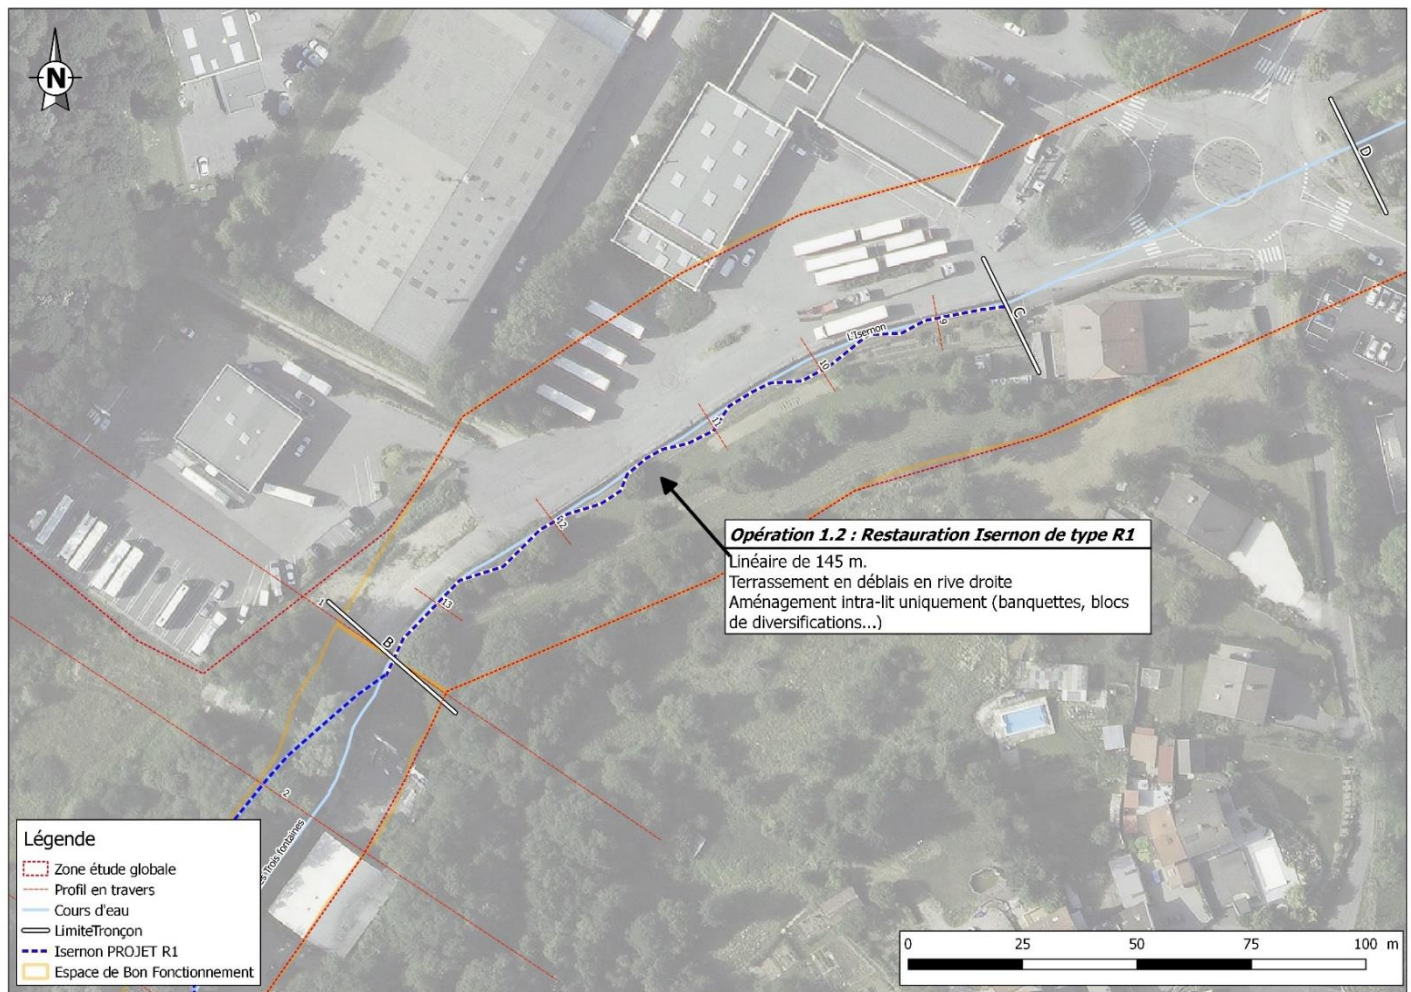
Opération 2 – linéaire concerné par la restauration de type R1

Entre la zone humide et la partie couverte, l'Isernon connaît un rétrécissement conséquent de sa capacité d'écoulement. Ce secteur est le premier à être en charge et à provoquer des débordements sur la rive gauche. Le fond de lit et les berges de ce linéaire sont bétonnés ce qui provoque une augmentation des vitesses d'écoulement.

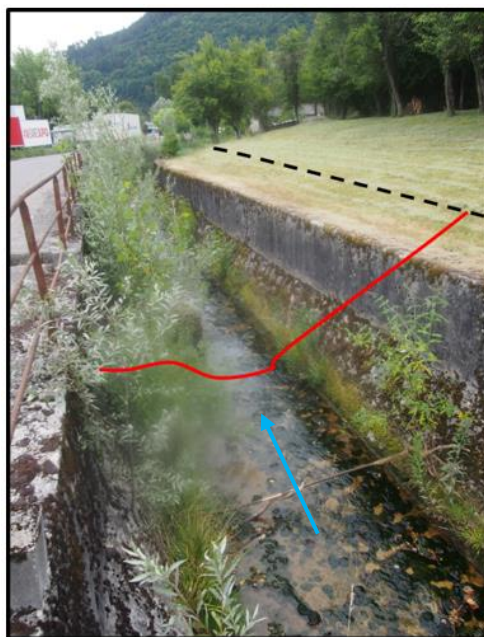
Photographie de l'Isernon dans le linéaire B>C et illustration du profil en travers projeté sur l'Isernon

Les travaux consisteront à terrasser la rive droite afin d'augmenter la section d'écoulement. L'objectif sur ce linéaire est d'augmenter la largeur de plein bord de 50% (soit après travaux 6 m de largeur entre les hauts de berge). Il sera ainsi nécessaire de redonner une bande de 2 mètres de largeur en haut de berge rive droite (cf schéma ci-dessous) soit 300 m² environ.

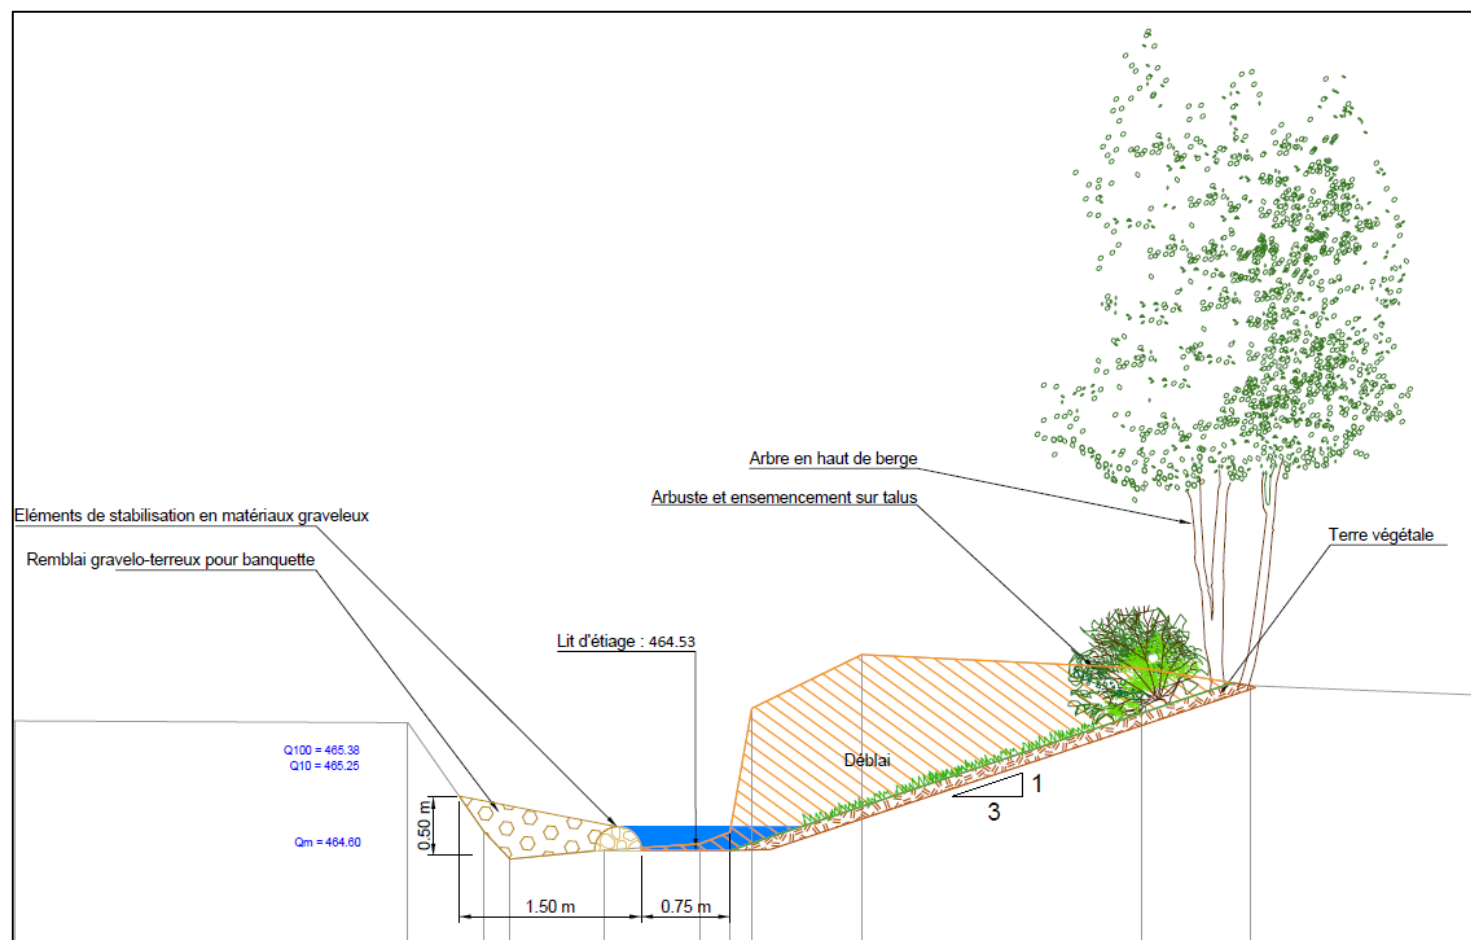
Profil en travers type – restauration de type R1

Les terrassements généraux seront accompagnés d'un reprofilage en pente douce des berges variant de 3H/1V à 3H/2V. De plus des banquettes seront terrassées alternativement dans l'emprise du lit mineur de manière à diversifier les écoulements (cf. schémas ci-dessous).

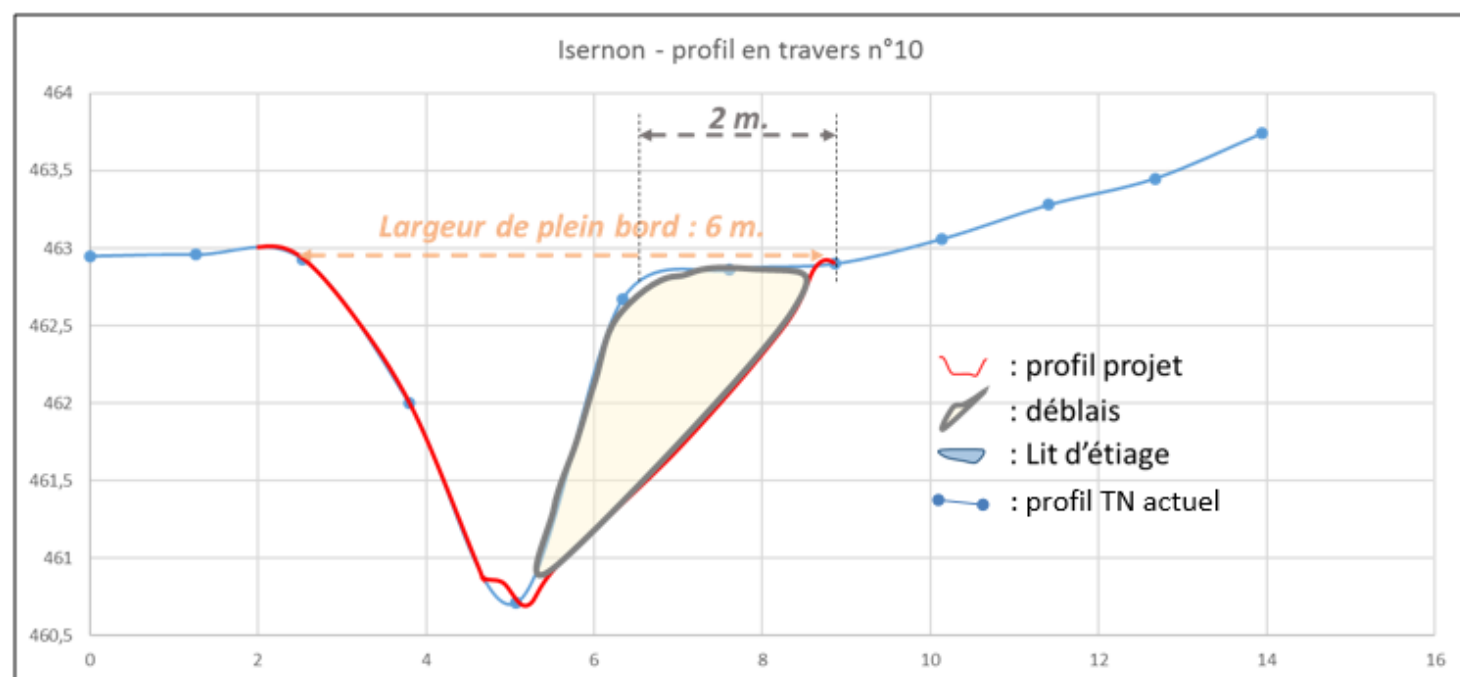
Opération 2 - profil en travers de l'aménagement proposé sur l'Isernon
