# Marché 2019-003 Etude pour l'élaboration du plan de gestion sédimentaire des cours d'eau du bassin versant du Fier et du Lac d'Annecy et définition des espaces de bon fonctionnement complémentaires

## Le Malnant

## Phase Etat des lieux - EPCI

Document : Rapport état des lieux  
Aout 2021

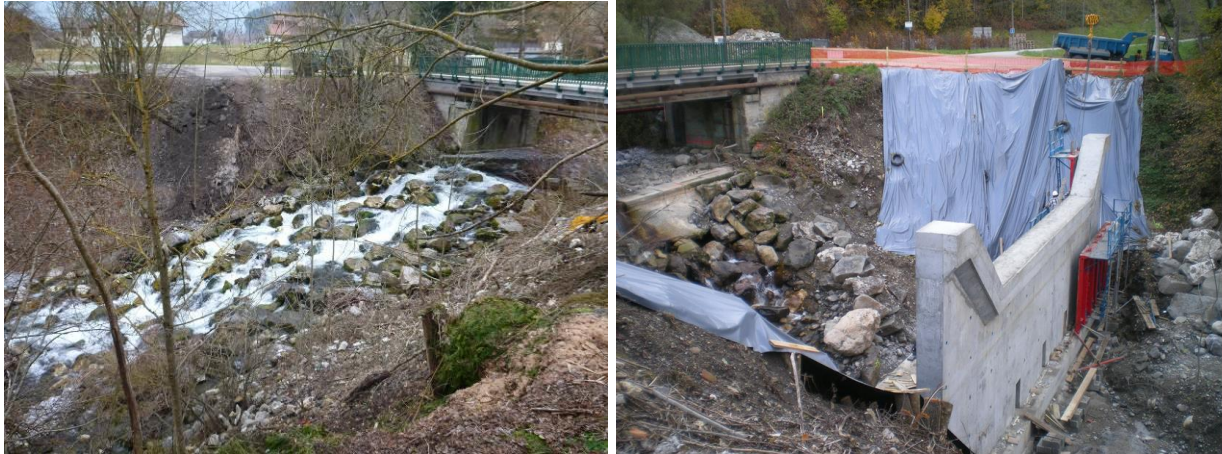
Figure 4 : ouvrage de stabilisation du pont de Bélossier en 2013 à gauche et pendant les travaux en 2016 à droite  
(photographie de gauche : BURGEAP, photographie de droite : Entreprise Lathuile Frères)

Le seuil de stabilisation du pont de Bélossier (OH-MA4) a été reconstruit en 2016 suite aux dégradations qui ont eu lieu sur le seuil lors de la crue de 2014.

Le seuil mesure une hauteur de près de 7 m. Un emportement ou une dégradation du seuil pourraient conduire à des conséquences très dommageables :

- ⇒ Dégradation du pont de Bélossier;
- ⇒ Incision régressive majeure en amont et érosions probables des berges du camping ;
- ⇒ Remobilisation massive de sédiments qui, une fois parvenus à la confluence, peuvent contraindre les écoulements du Fier contre sa rive droite.

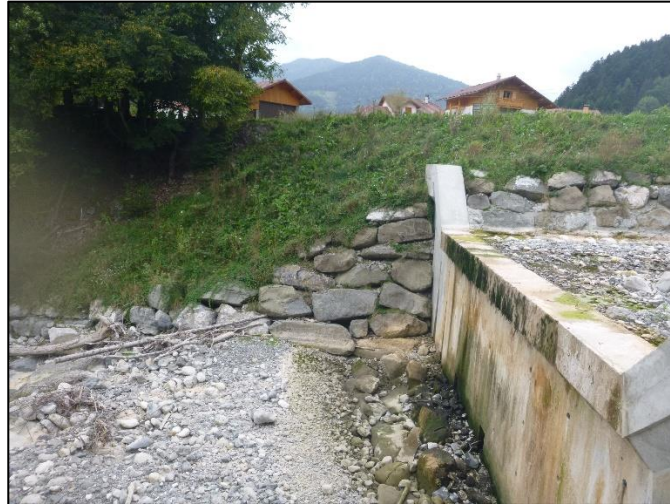
Figure 5 : seuil de stabilisation du pont de Bélossier (photographie BURGEAP 2018)

Concernant la continuité biologique, tous les ouvrages hydrauliques sur le Malnant occasionnent une difficulté pour le déplacement piscicole. Ils ont tous été construits, ou repris, suite à l'incision du lit. Le plus impactant de tous est le seuil de stabilisation du pont de Bélossier (OH-MA4). Avant sa reconstruction en 2016, l'ouvrage avait été caractérisé comme étant très difficilement franchissable par l'ONEMA (ROE) mais compte tenu de sa hauteur de chute et de sa longueur, il aurait pu être qualifié de totalement infranchissable (BURGEAP, 2014). Aujourd'hui, la configuration du seuil le rend totalement infranchissable compte tenu de la hauteur de chute.

Un seul ouvrage hydraulique est présent sur l'unité homogène étudiée (Ma1d) : le pont de Bélossier et son seuil de stabilisation. Le seuil de stabilisation joue un rôle majeur. D'une hauteur d'environ 7 m, il a été construit pour lutter contre l'érosion du lit. En 2016, le seuil a été reconstruit pour remplacer la rampe en enrochements par un seuil vertical en béton. En 2014, BURGEAP notait que l'ensemble des épis construits avant la mise en place du seuil étaient perchés à plusieurs mètres au-dessus du lit actuel et que l'enfoncement du lit résultait de deux phénomènes concomitants :

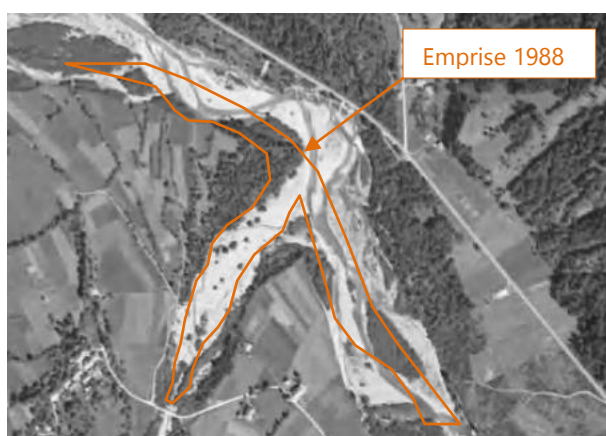
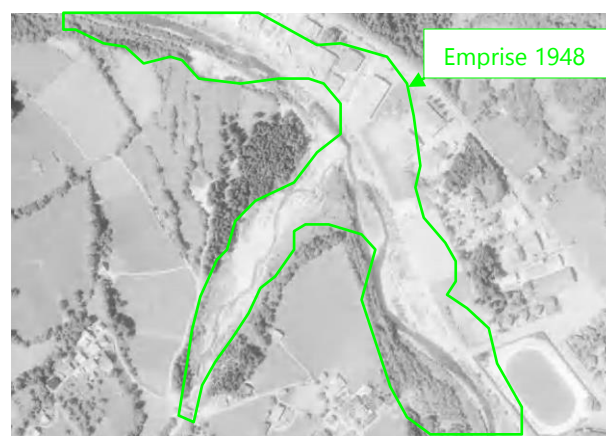
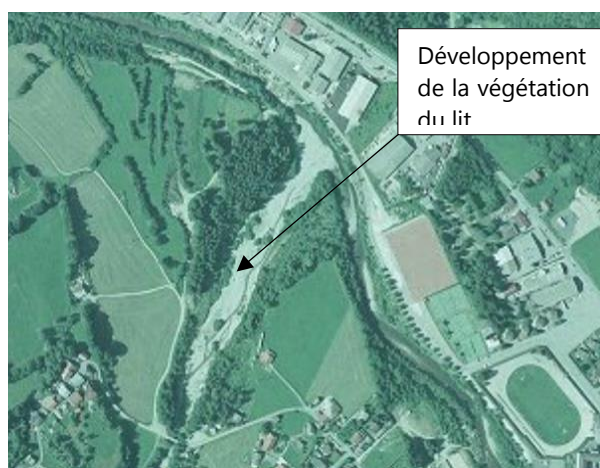
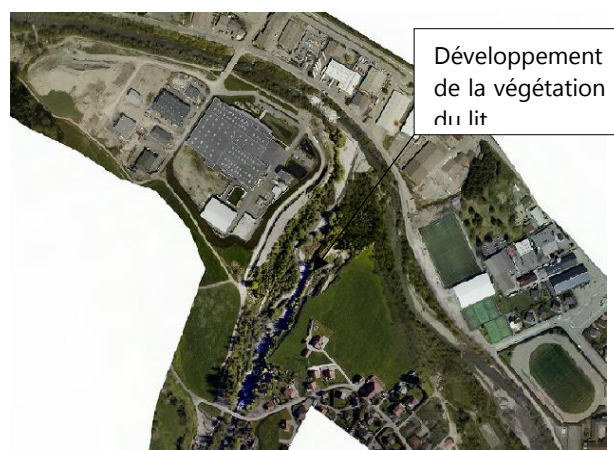
Figure 6 : analyse diachronique de la bande active du Malnant à la confluence avec le Fier : unité homogène Ma1d (BURGEAP, 2014)

Une nette régression de la largeur de la bande active avait été constatée entre le pont de Bélossier et la confluence avec le Fier (-60% entre 1948 et 2012) liée au déstockage des matériaux. En 1948, la largeur du lit était de 80 mètres en moyenne avec une confluence dynamique. Suite à la construction de la zone d'activités en rive droite du Fier, la confluence a été modifiée et déplacée au sud-ouest par rapport à sa position originelle (Cf. photographies aériennes 1988). Entre 1988 et 2000, la végétation des berges s'est beaucoup développée témoignant de la réduction de la dynamique latérale du cône de déjection. La végétation s'est développée progressivement dans le lit mineur et elle atteint son maximum sur la photographie prise en 2012. Entre ces deux dates, le cône de déjection a été aménagé sur la partie rive gauche du Malnant. La réduction de l'espace de mobilité est multi factorielle, liée à (BURGEAP, 2014):

- ▲ L'enfoncement du lit du Malnant suite à l'incision du Fier, où les extractions de matériaux ont été importantes ;
- ▲ L'appauvrissement des apports solides (stabilisation du bassin versant) ;
- ▲ La végétalisation du lit et des pieds de terrasses qui stabilise les berges ;
- ▲ L'aménagement de l'espace de mobilité avec des protections de berges ;

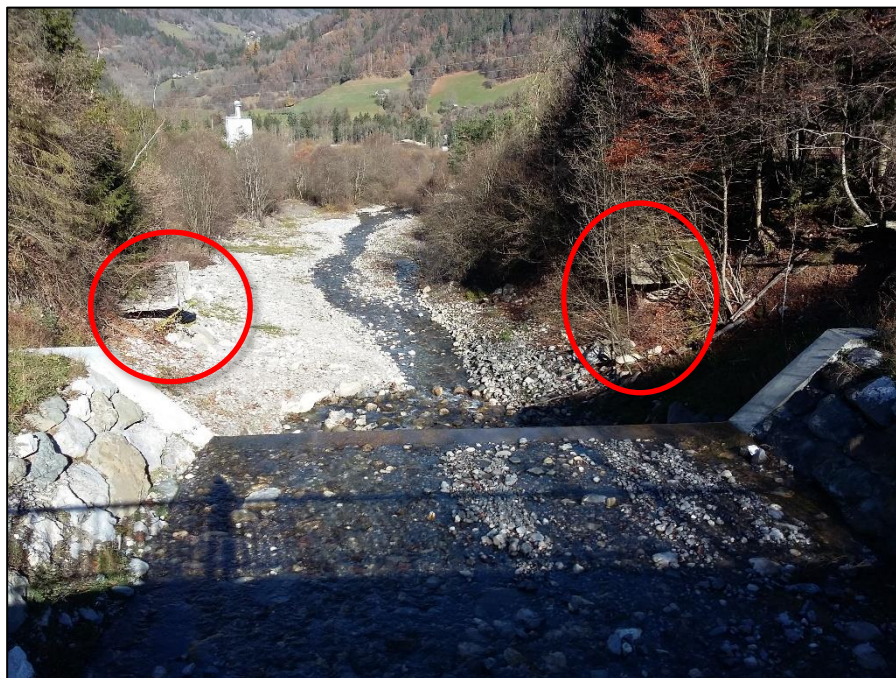
Figure 8 : épis perchés en aval du seuil de Bélossier (photographie BURGEAP 2017)

- ▲ L'érosion régressive du Fier liée aux extractions Mermier (jusqu'en 1988) qui est remontée jusque sur le Malnant. Au niveau de la confluence, le lit est situé 2 m plus bas en 2012 qu'en 1918 malgré la présence d'un seuil de stabilisation sur le Fier en aval de la confluence. Cette érosion régressive est actuellement bloquée au niveau du pont de Bélossier (OH-MA4).
- ▲ L'érosion progressive active sur le Malnant depuis Montremont jusqu'à la confluence avec le Fier en raison de la diminution des apports solides (revégétalisation ancienne des versants, contraintes latérales).

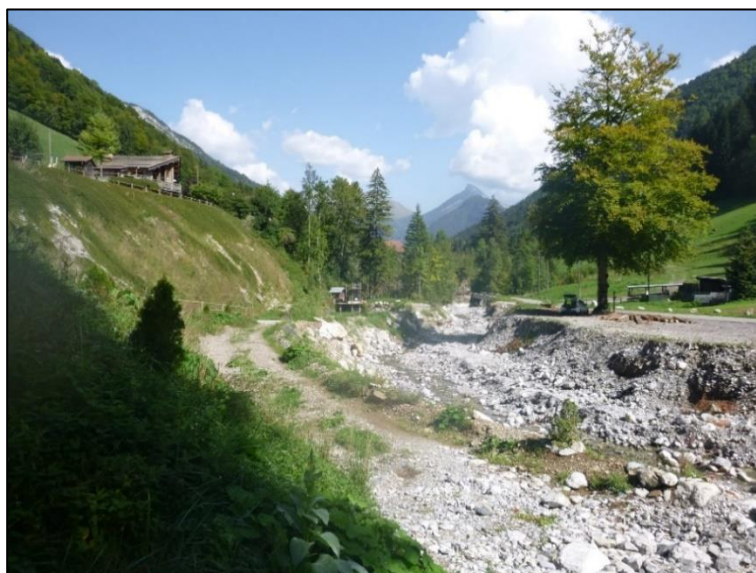
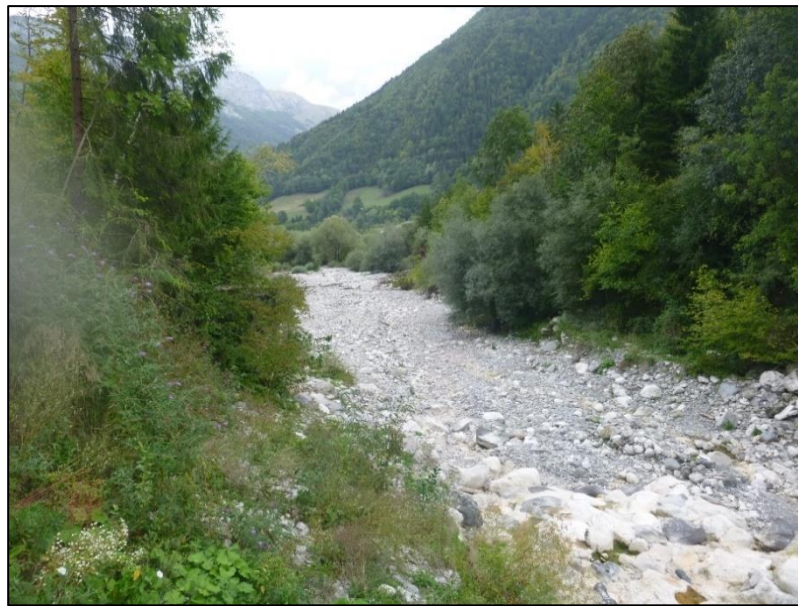
Le Malnant est fortement incisé sur la majeure partie de son linéaire. Cependant, le substratum n'est pas atteint. Au pied du cirque du Varo, le stock de matériaux dans le lit est très conséquent. Plus en aval et jusqu'à la confluence avec le Fier, les matériaux sont également présents dans le lit, malgré une situation d'incision historique (La matelas alluvial du Malnant est conséquent).

Figure 14 : le Malnant dans le secteur amont – partie basse du cirque du Varo (photographie BURGEAP 2018)

Figure 15 : le Malnant en amont de Montremont (photographie BURGEAP 2018)

*Figure 16 : le Malnant en aval du seuil de stabilisation de Bélossier - au niveau de la confluence avec le Fier (photographie BURGEAP 2018)*
