# RESTAURATION DU LIT DE LA BIENNE DANS LE CADRE DU PROJET ÉCHAPPEE BIENNE

## PROJET D'AMENAGEMENT

Octobre 2022

**Dynamique Hydro**

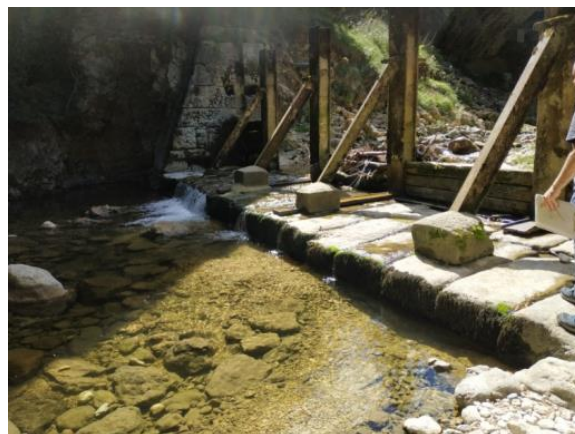
Figure 6 : Seuil des Douanes à l'étiage

Ce seuil n'est pas totalement bloquant pour la montaison et n'est pas bloquant pour la dévalaison. Il n'y a que pour des débits d'étiage que l'ouvrage n'est pas franchissable. Nous proposons de supprimer les fondations maçonnées au centre de l'ouvrage. Ainsi la connexion entre l'amont et l'aval sera totalement reconstituée sans que le lit soit trop déstabilisé en amont. La fosse existante sera en partie comblée par un mélange de blocs et de galets afin d'éviter une érosion régressive trop importante, tout en préservant le caractère atypique de ce faciès d'écoulement (maintien de la diversité des habitats piscicoles).

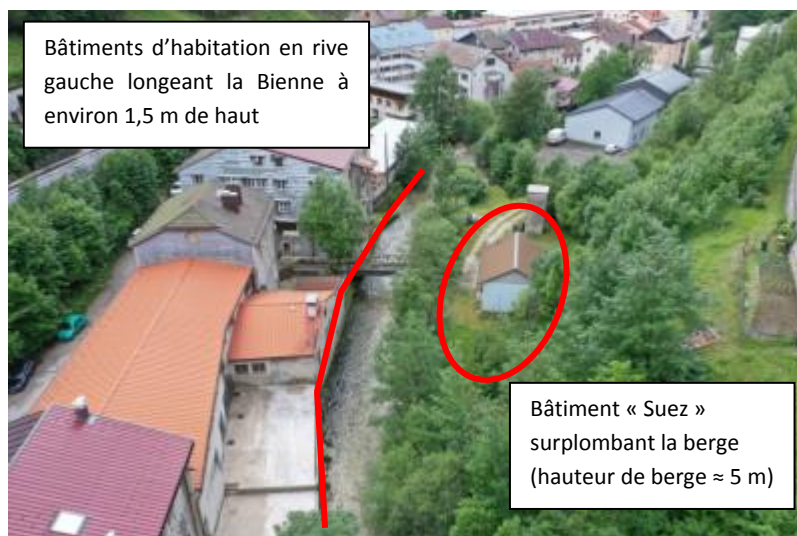
Figure 8 : Environnement du seuil Paget (vue depuis l'amont)

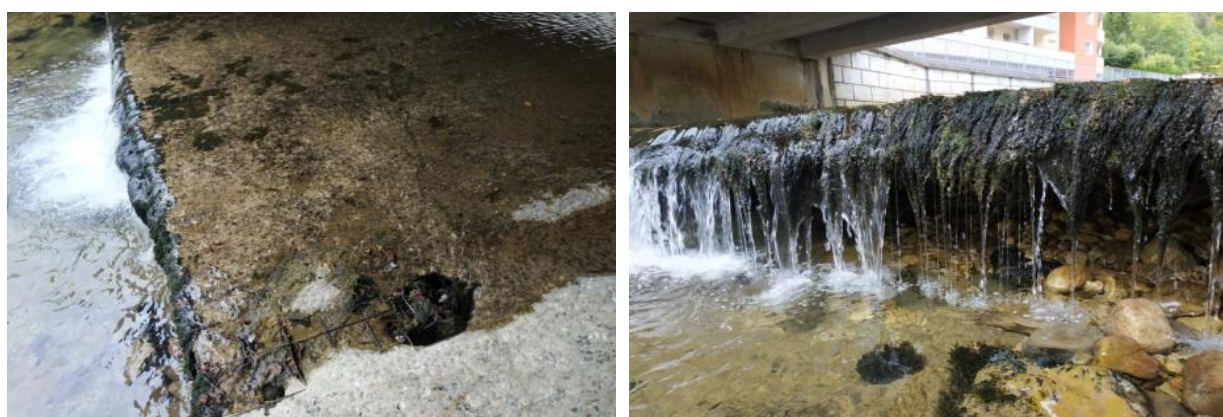
Fers à béton apparents et dalle percée à l'aval

Dalle sous-cavée à l'aval sur près d'un 1,5 m

**Figure 16 : Vues du radier actuel sous le pont Wladimir Gagneur**

La continuité piscicole est doublement interrompue au niveau de cet ouvrage : par la chute en aval du radier (dalot béton) et par la faiblesse de la lame d'eau qui s'écoule sur le radier (étalement des écoulements). Nous proposons donc d'accroître la hauteur de la lame d'eau sur le radier en disposant des barrettes en bois destinées à concentrer les écoulements à l'étiage. En ce qui concerne la chute, une rampe rugueuse en blocs naturels sera créée en aval du radier.

La dalle en béton étant fortement détériorée, il pourra être nécessaire de la conforter ponctuellement par des injections de béton.

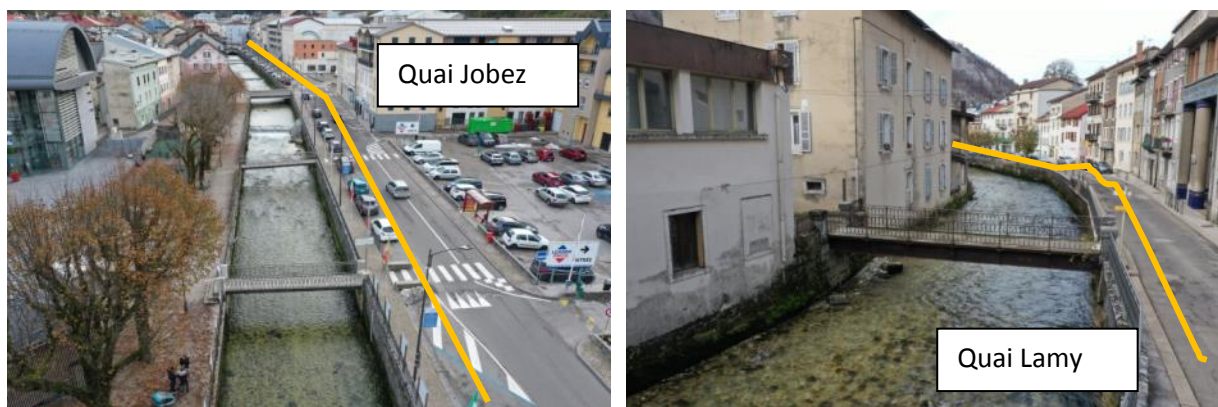
**Figure 25 : Vues des berges de la Bienne au niveau du tronçon médian**

Ce tronçon se caractérise par un environnement urbain dense. Contrairement au tronçon amont, où persistent ponctuellement des secteurs moins contraints, ici, la Bienne est totalement bordée par des quais maçonnés ou des murs d'habitations.

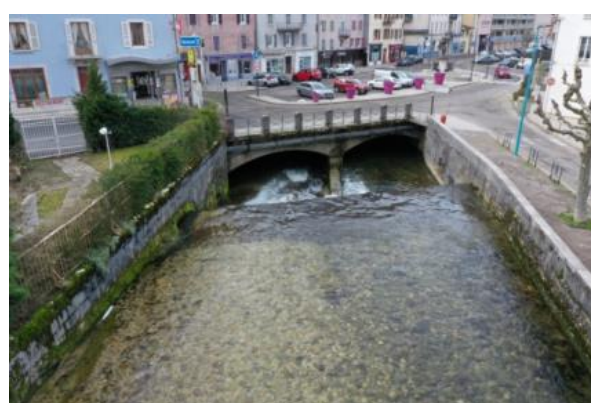
**Figure 27 : Seuil en amont de la place Lissac**

Le contexte urbain dense et les bâtiments nombreux bordant l'ouvrage et sa zone d'influence directe rendent le démantèlement complet du seuil très complexe. De plus, le pont de la rue de la République, principal axe de circulation dans Morez, se situe moins de 15 m en aval de la crête du seuil. Aussi un aménagement en aval est impossible (rampe, pré-barrages...).

Une conduite unitaire franchit la Bienne à 50 cm sous la crête du seuil. La Ville de Morez a programmé un dévoiement de cette conduite, en préalable à l'aménagement du seuil. L'arasement du seuil, porté par le PNR du Haut-Jura, donnera l'opportunité d'un retrait complet de la conduite actuelle, une fois dévoyée.

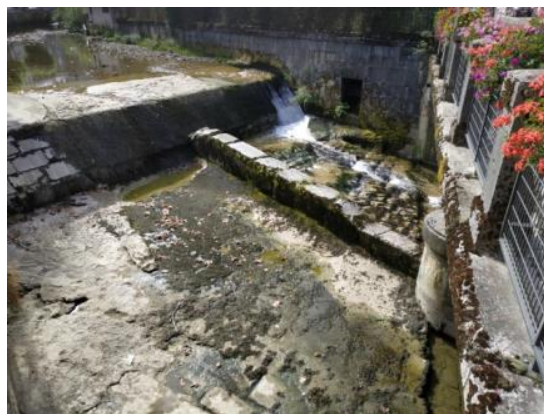
Figure 28 : Seuil Lissac à l'étiage

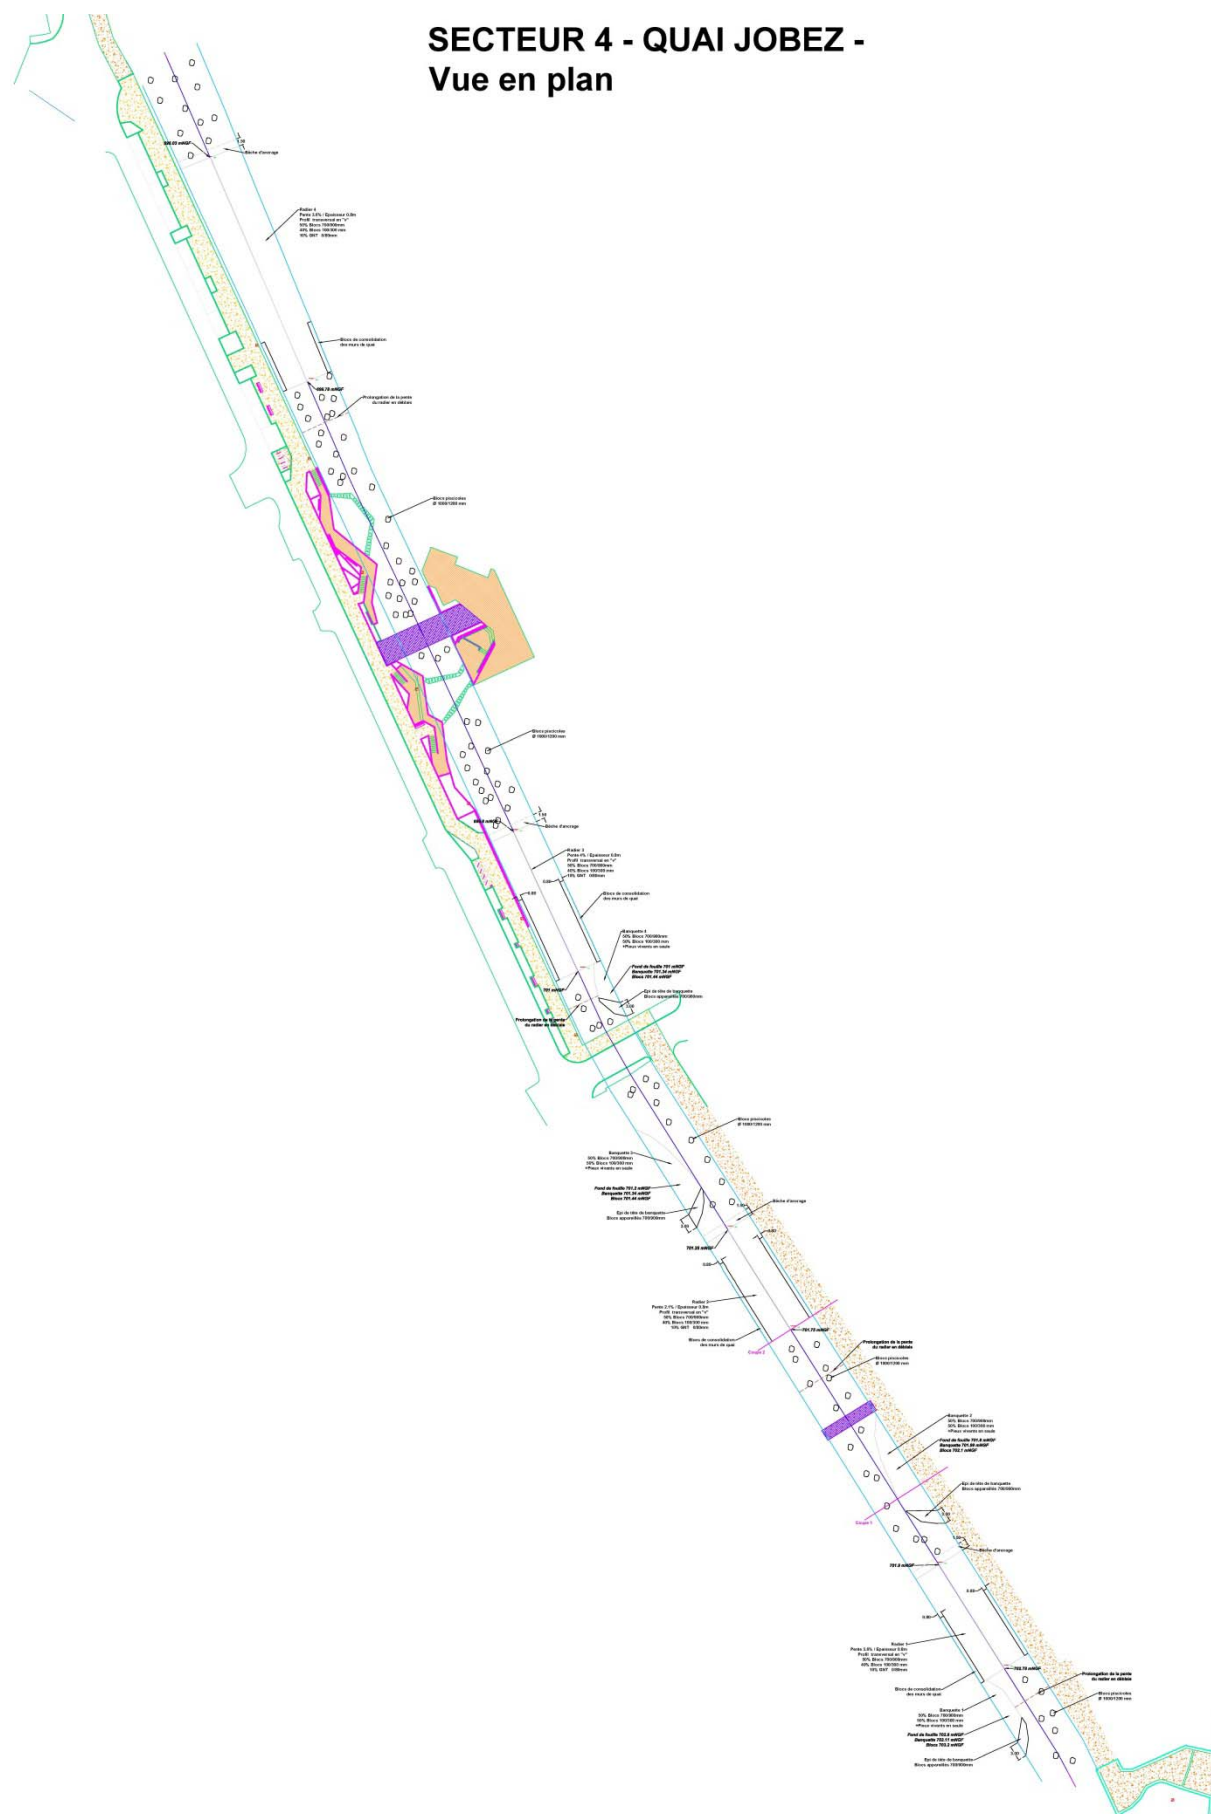
Figure 36 : Aménagement de la Bienne au niveau du Quai Jobez – Vue en plan générale

Au centre du tronçon, il est prévu plusieurs aménagements dans le cadre du projet « Échappée Bienne » : quai bas, pas japonais, remplacement des passerelles piétonnières. Ces aménagements participeront à la réappropriation de la rivière par les habitants de Morez.

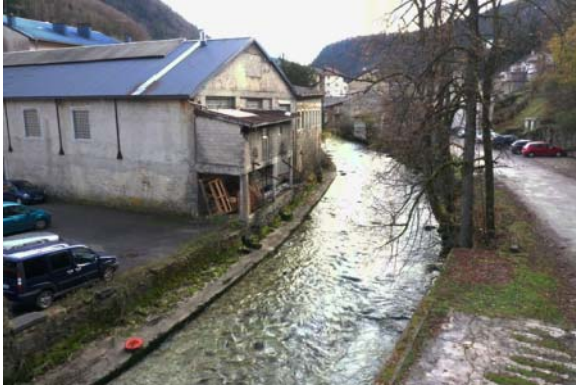
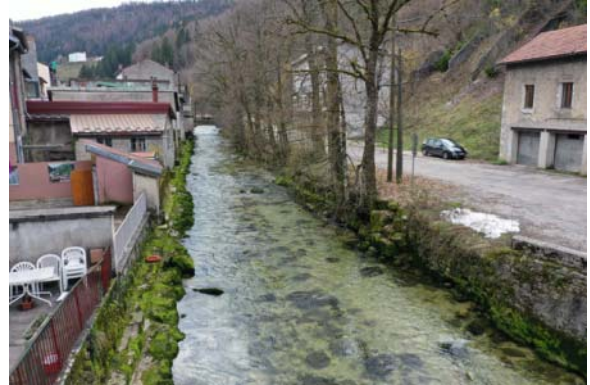
Figure 42 : Vues du lit de la Bienne sur le tronçon aval

La morphologie du lit dans ce tronçon est fortement influencée par la pente qui est contrôlée par un seuil situé en aval. De plus, les berges de la Bienne sont fixes et très raides.

Tronçon aval – partie amont

Tronçon aval – partie aval

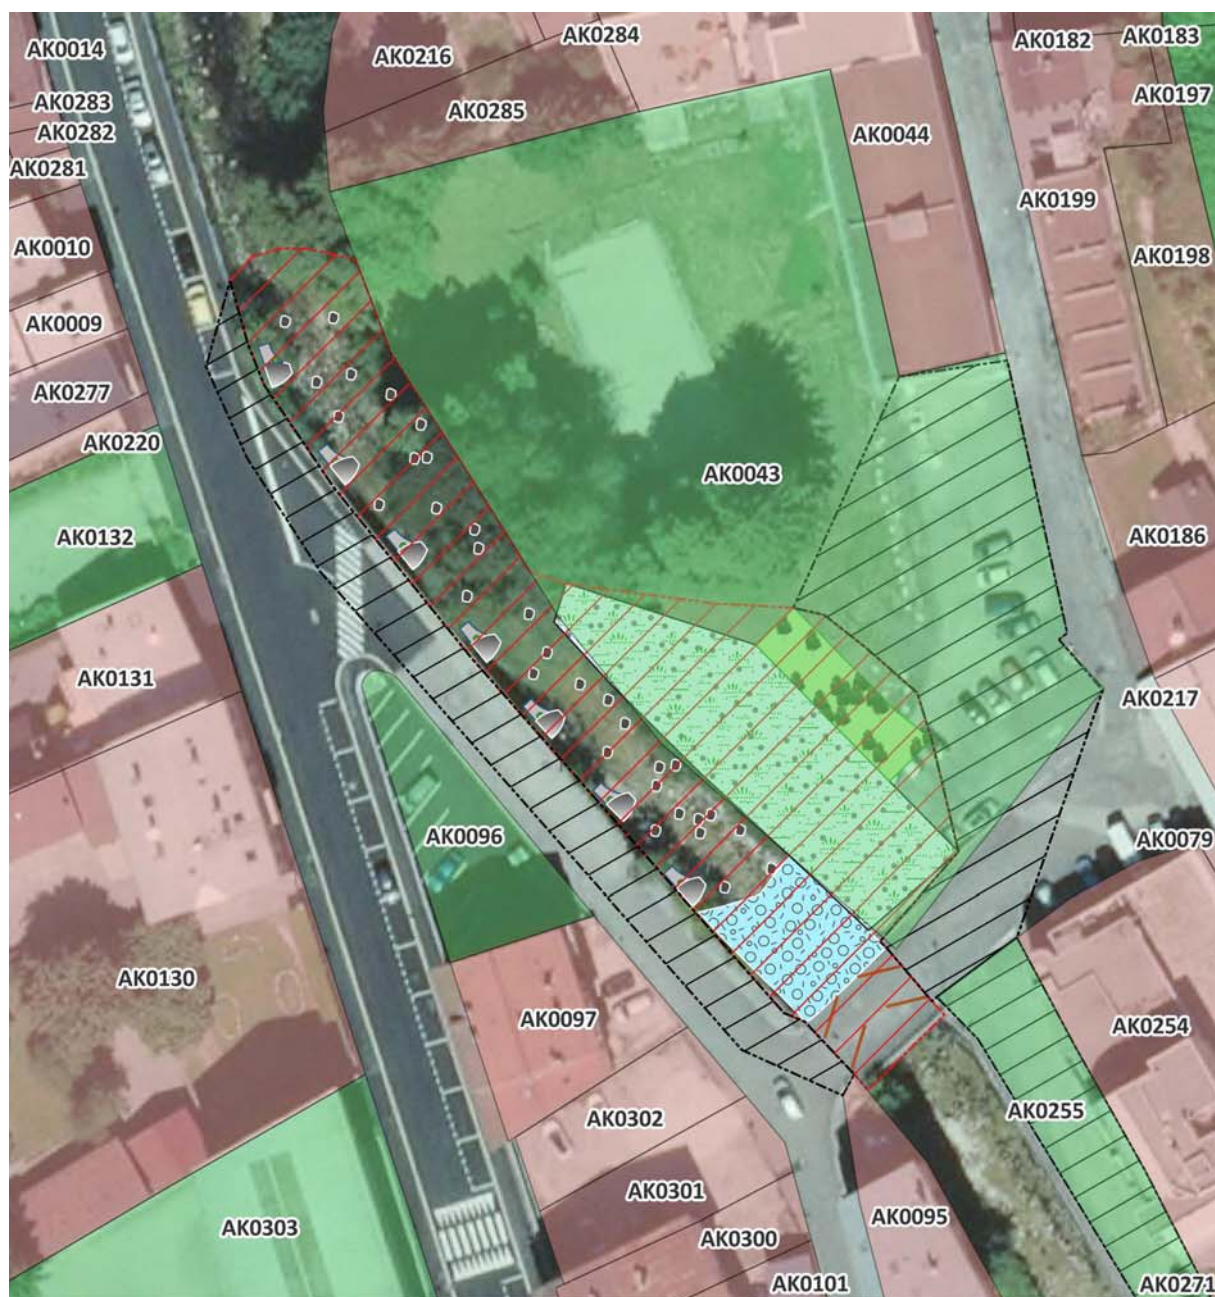
Figure 55 : Identification des parcelles concernées par les travaux – Secteur du parc Lamy Jeune

- Arasement du seuil
- Blocs de consolidation
- Enrochements végétalisés
- Poutre en mélèze
- Radier ou rampe piscicole
- Rampe piscicole en blocs liés
