# RESTAURATION DU LIT DE LA BIENNE DANS LE CADRE DU PROJET ÉCHAPPÉE BIENNE

*Communes des Rousses et  
des Hauts de Bienne (39)*

## PIÈCE B : NOTICE TECHNIQUE

Octobre 2022

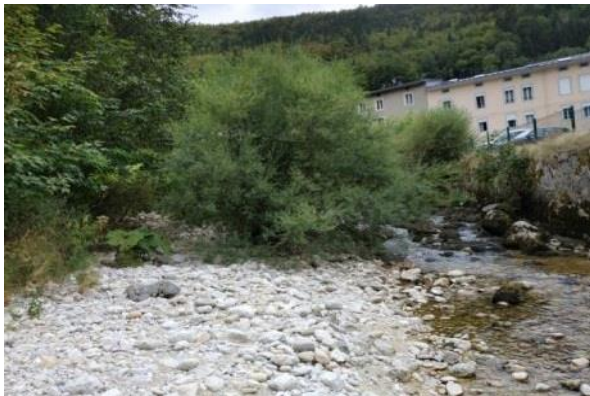
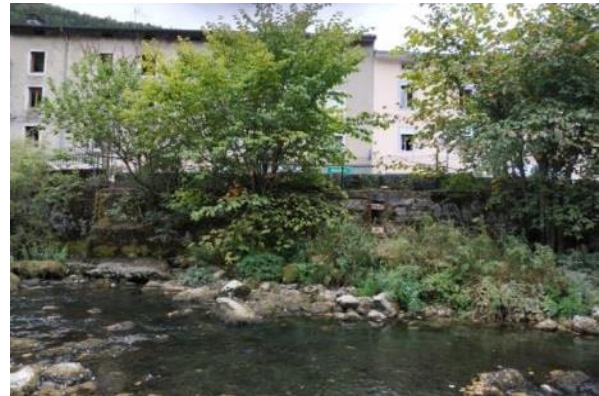
Ainsi, une végétalisation est envisageable à partir du milieu de berge, avec des espèces végétales résistantes à l'eau, capables de se coucher en crue, voire de casser et de repousser ensuite. Les **saules** sont particulièrement indiqués (saule pourpre, saule à trois étamines, saule des vanniers sont les espèces que l'on met généralement). Les aulnes sont aussi adaptés (aulne glutineux). Sur site nous avons observé la présence de Saule Pourpre et d'Orme des montagnes. En haut de berge il est possible de planter d'autres essences, adaptées au milieu montagnard et calcaire.

**Figure 2 : Implantation spontanée et dense de saules pourpres et d'ormes des montagnes dans le lit de la Bienne (DH - 2020)**

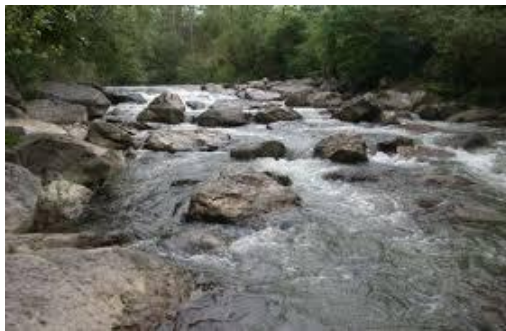
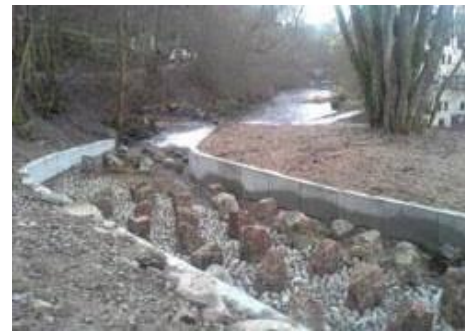
Figure 3 : Principe d'aménagement de rampes « naturelles »

Pour ce dernier point, la mise en œuvre de solutions « naturelles », c'est-à-dire employant au maximum des blocs naturels, a été privilégiée.

Les ouvrages sont dimensionnés pour être « stables » mais ils doivent également conserver une morphologie de rivière, il ne faudra pas exagérer la granulométrie des particules. En raison du caractère « ajustable » de ses ouvrages, il sera utile, au moins lors des premières années (environ 10 ans) puis après chaque crue majeure ( $>Q_5$  ou  $Q_{10}$ ), de suivre leur évolution. Le cas échéant, il pourrait être nécessaire de réajuster quelques blocs ou de recharger la structure en matériaux.

État initial – Présence d'un seuil

État projet – remplacement du seuil par un ouvrage façonné au plus proche d'un radier naturel

Façonnage naturel

Façonnage artificiel

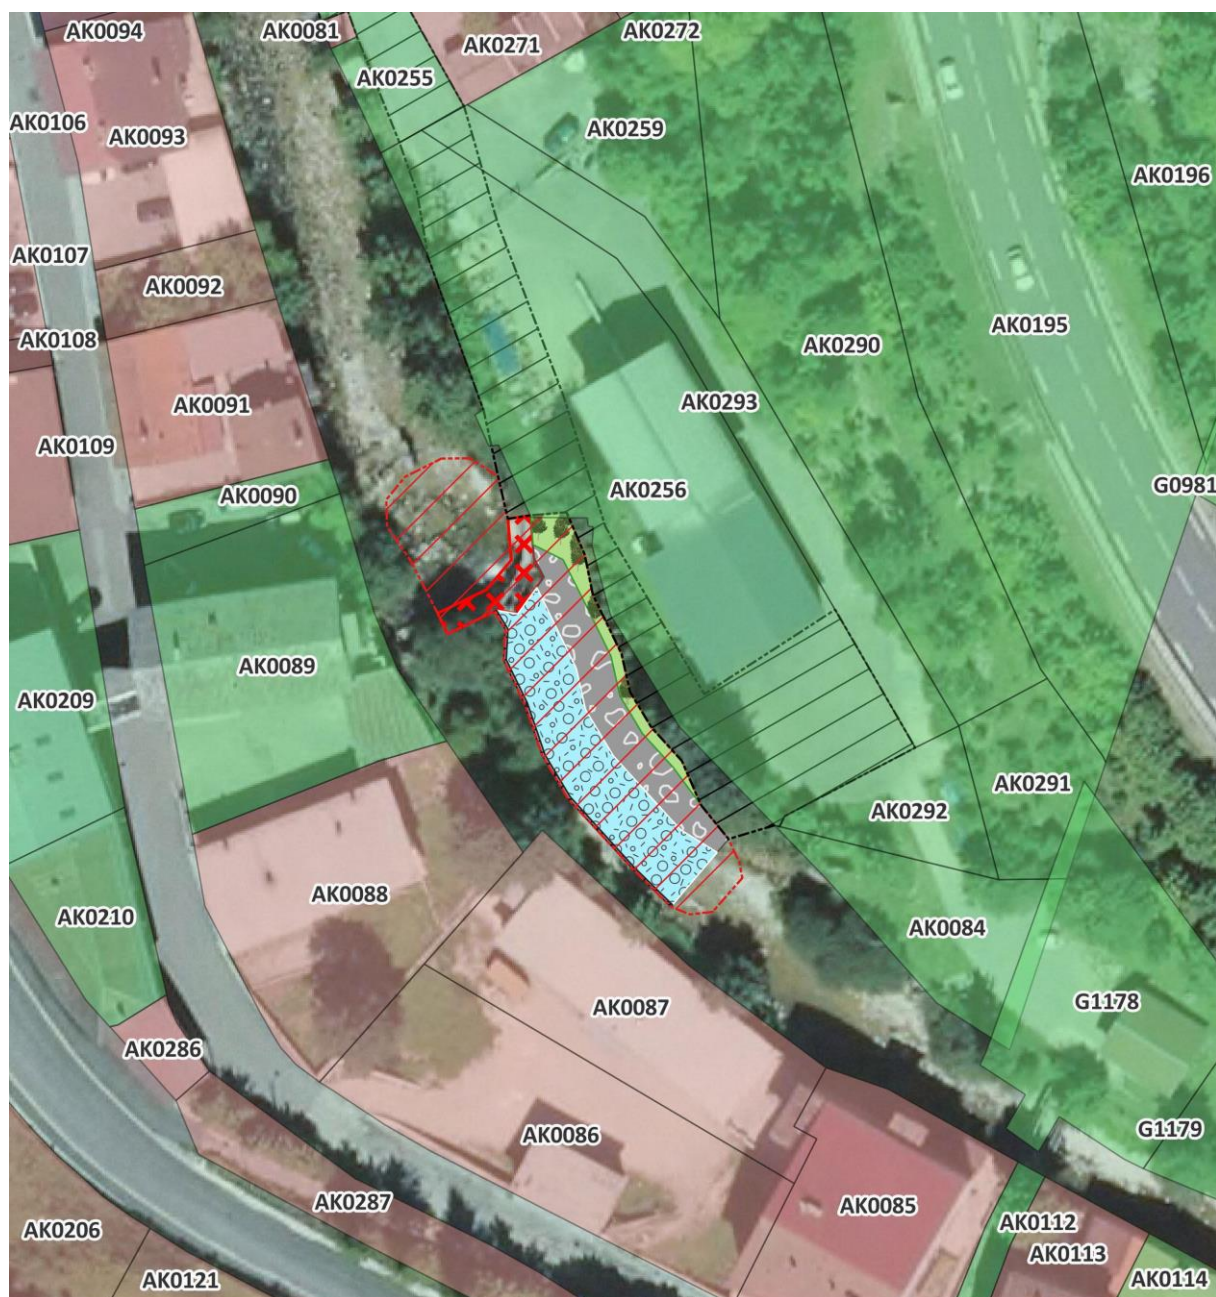
Figure 10 : Identification des parcelles concernées par les travaux – Secteur du seuil Paget

### Secteur du seuil de Paget

- Secteur du seuil Paget : protection des bâtiments en rive gauche (disposition de blocs issus de l'arasement du seuil en pied de berge) et prévention de l'érosion régressive ;
- Secteur de la place Lissac : protection des bâtiments en rive gauche et prévention de l'érosion régressive ;
- Secteur de la rue Pierre Morel : préservation de la berge rive droite, constituée exclusivement de parcelles privées.

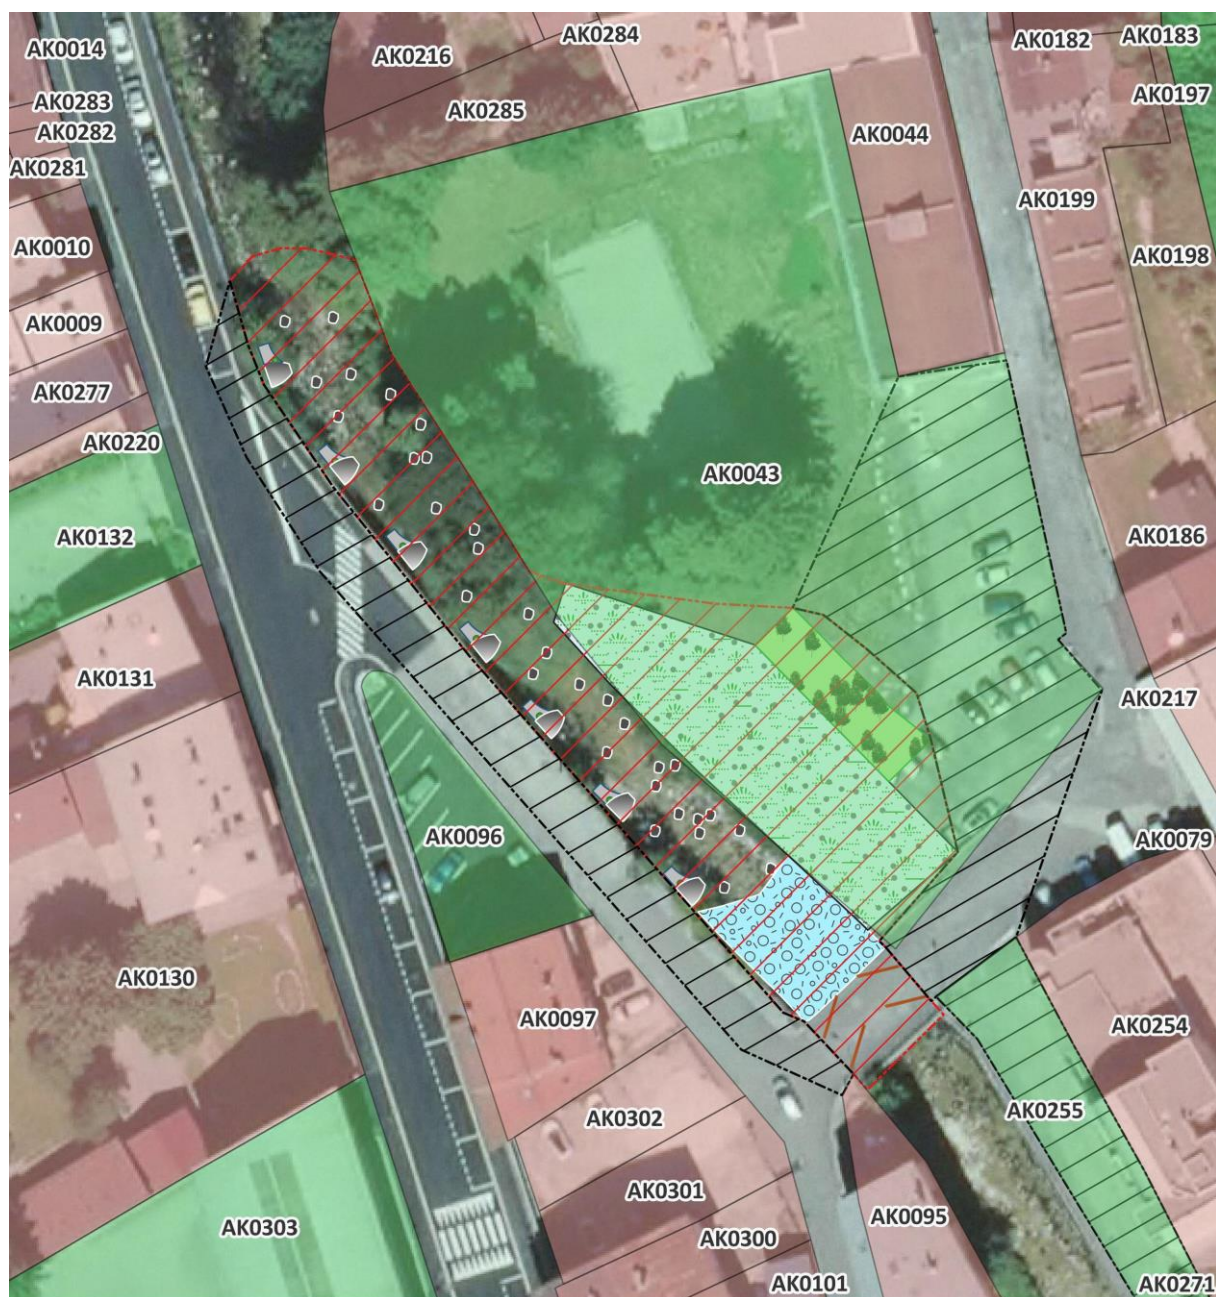
Figure 11 : Identification des parcelles concernées par les travaux – Secteur du parc Lamy Jeune

- Arasement du seuil
- Blocs de consolidation
- Enrochements végétalisés
- Poutre en mélèze
- Radier ou rampe piscicole
- Rampe piscicole en blocs liés

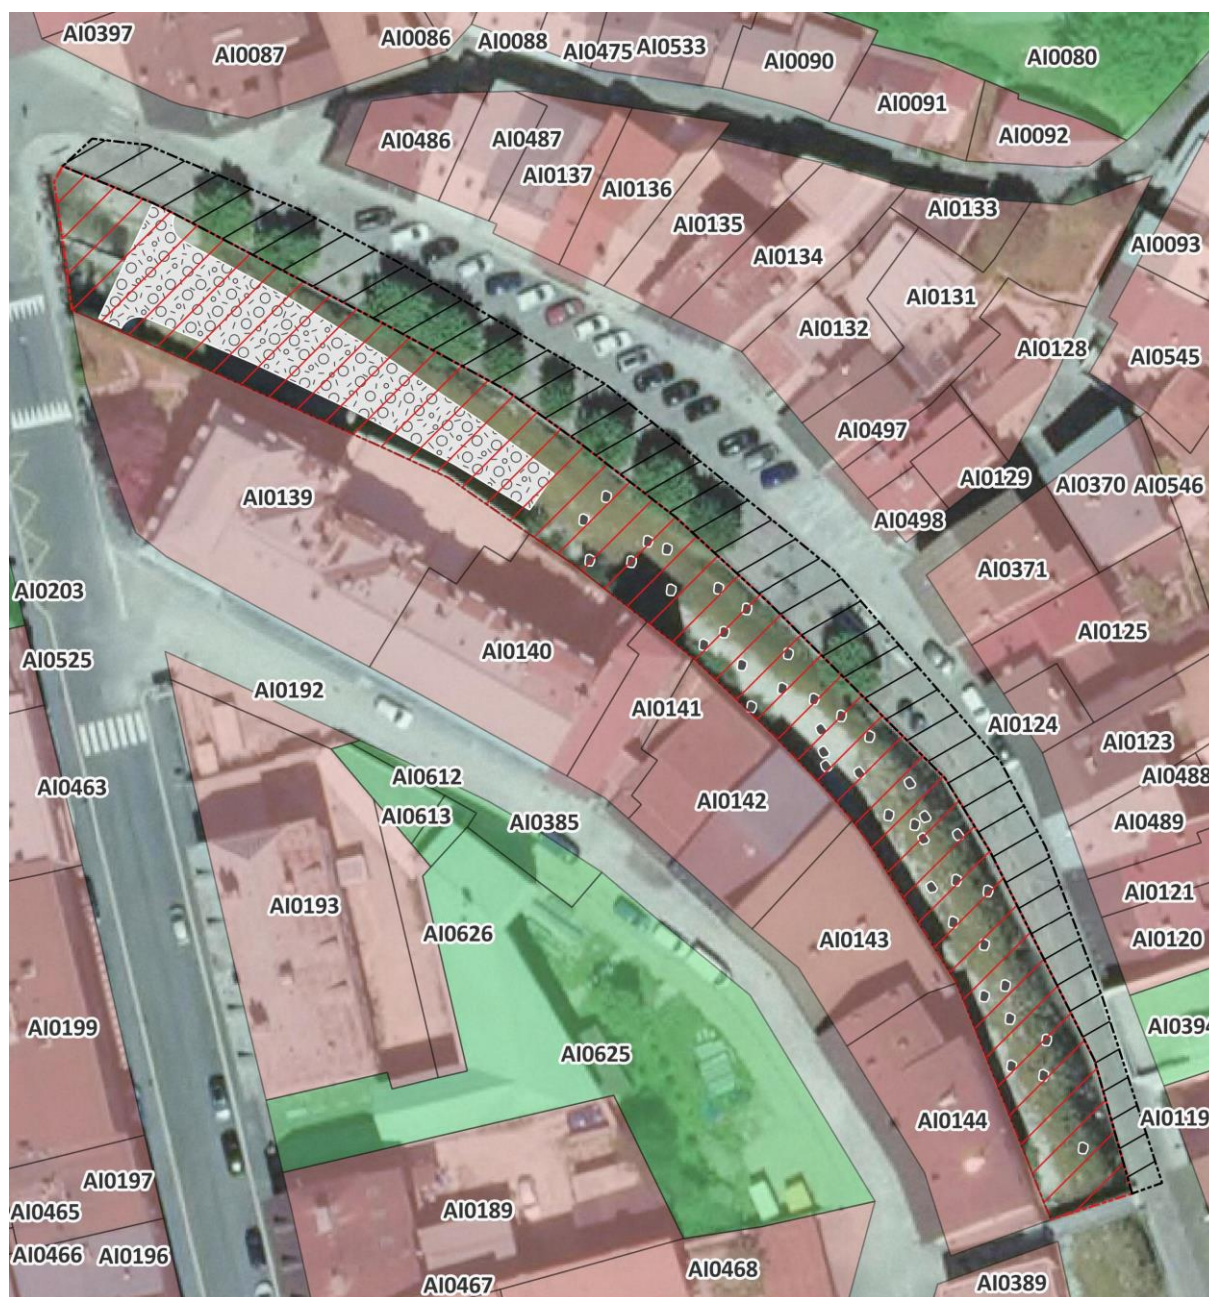
Figure 12 : Identification des parcelles concernées par les travaux – Secteur de la place Lissac

### Secteur de la Place Lissac

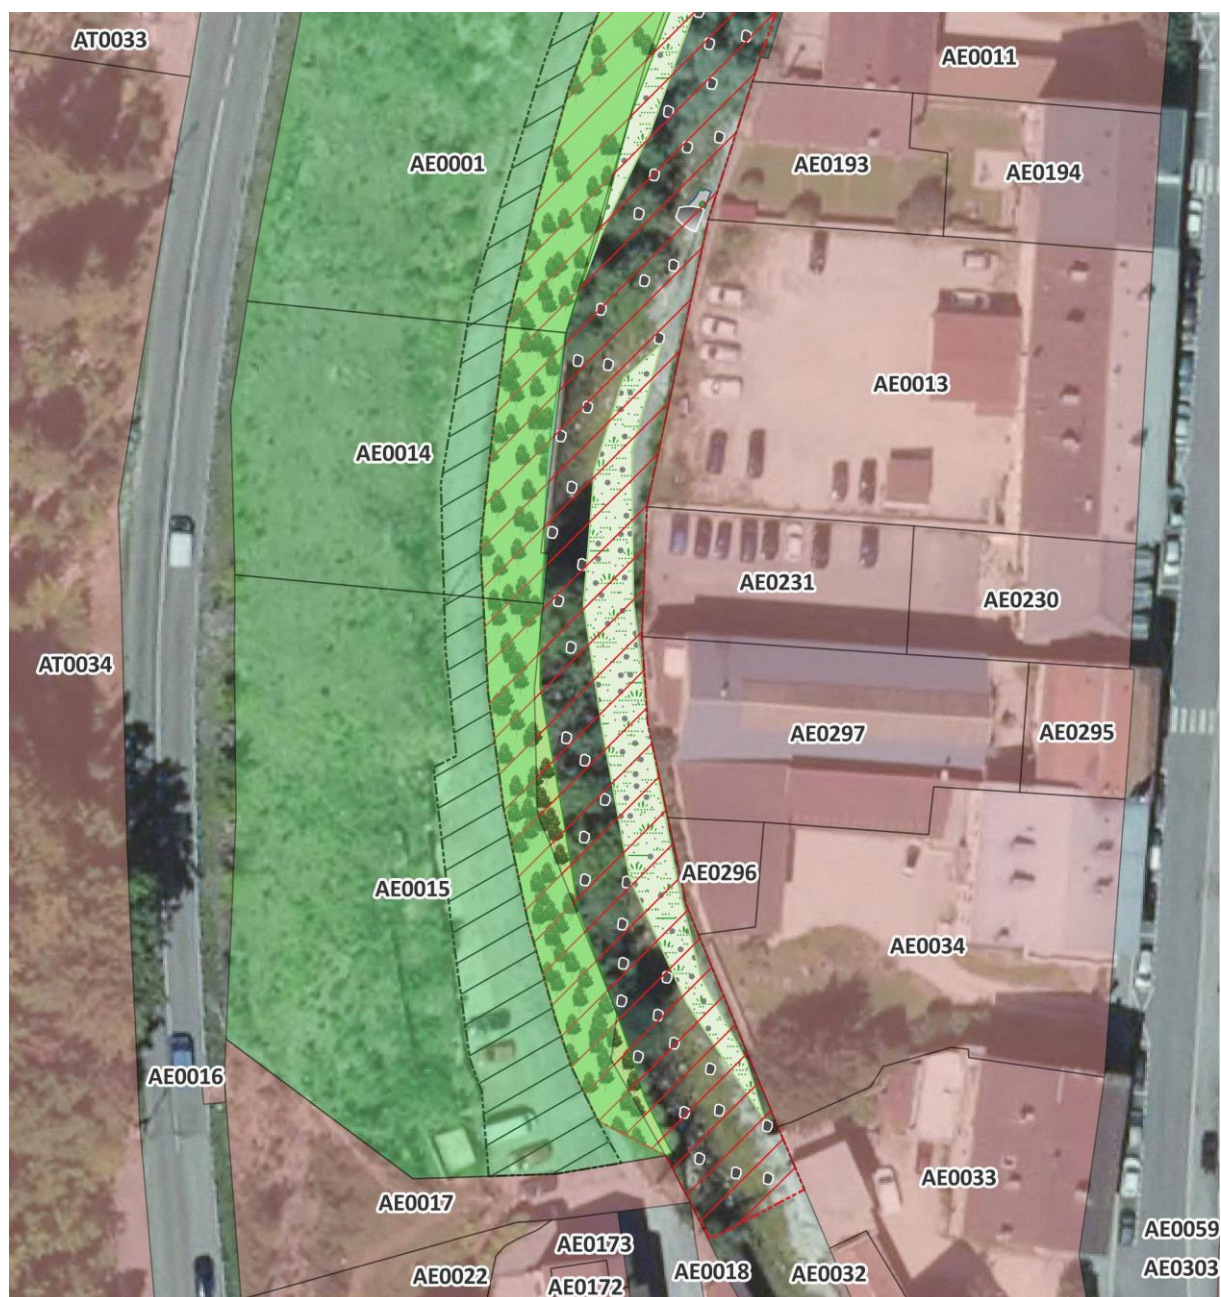
Figure 16 : Identification des parcelles concernées par les travaux – Secteur Pierre Morel (1/2)

- Arasement du seuil
- Blocs de consolidation
- Enrochements végétalisés
- Poutre en mélèze
- Radier ou rampe piscicole
- Rampe piscicole en blocs liés

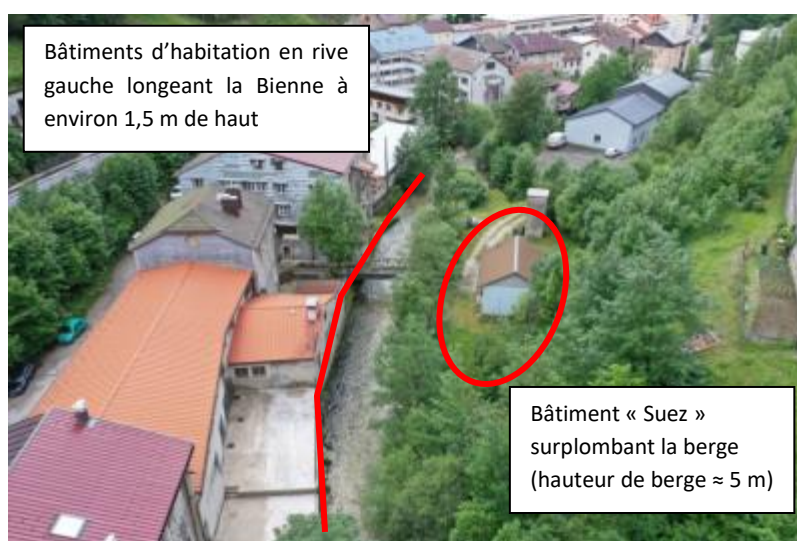
Le démantèlement complet de l'ouvrage n'est pas possible car des bâtiments sont présents en haut de berge en rive gauche et un atelier est implanté en rive droite. Au vu des fortes contraintes, nous proposons d'araser le seuil entre ses bajoyers, la chute sera ainsi réduite, tout en prévenant la déstabilisation des murs en berge. La rive droite sera renforcée par des enrochements végétalisés et le pied de berge rive gauche sera stabilisé par la disposition de blocs issus de l'arasement du seuil Paget. La partie centrale de l'ouvrage sera entièrement évacuée pour laisser place à un ouvrage transparent.

Figure 20 : Environnement du seuil Paget (vue depuis l'amont)

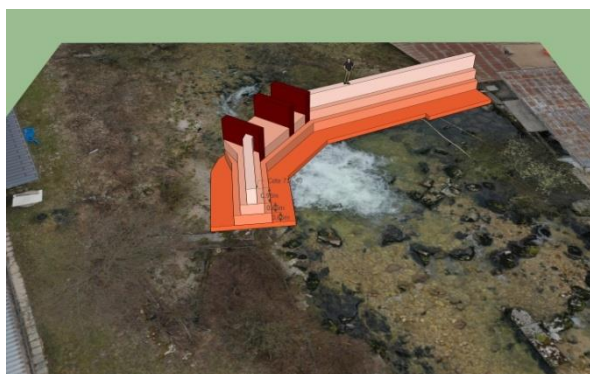
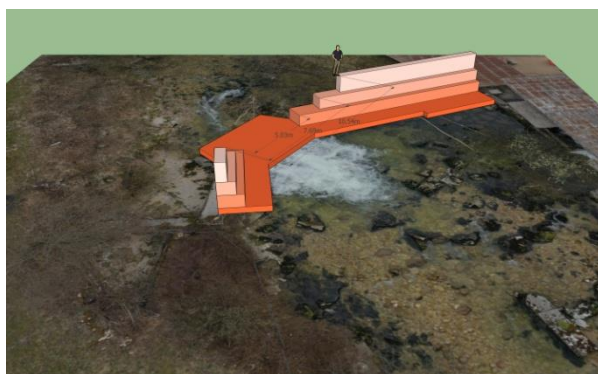
Vue 3D de l'ouvrage actuel

Vue 3D de l'ouvrage projeté

Figure 21 : Maquette 3D du seuil Paget, avant et après arasement

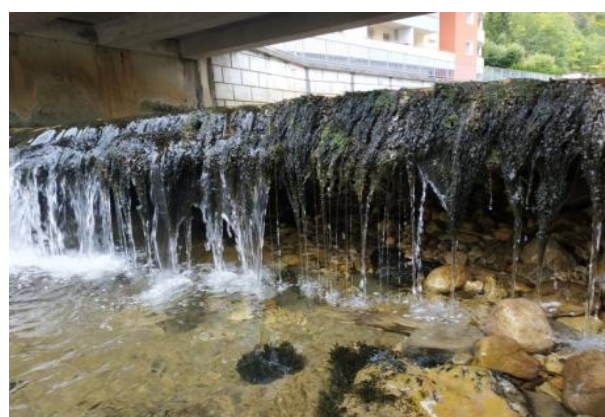
La dalle en béton étant fortement détériorée, il pourra être nécessaire de la conforter ponctuellement par des injections de béton.

Fers à béton apparents et dalle percée à l'aval

Dalle sous-cavée à l'aval sur près d'un 1,5 m

**Figure 28 : Vues du radier actuel sous le pont Wladimir Gagneur**

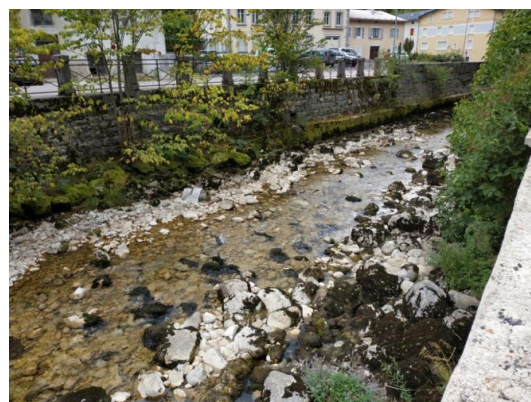
Des blocs de taille métrique seront disposés dans le lit mineur afin de diversifier les faciès d'écoulement. Ils induiront une réduction de la section d'écoulement en étiage et une légère augmentation du niveau d'eau face du parc Lamy Jeune. De gros blocs semblables sont visibles par endroits dans le lit de la Bienne. Compte tenu de la granulométrie du lit déjà très grossière dans le secteur, une partie des blocs nécessaires sera récupérée sur site.

Figure 32 : Granulométrie grossière du lit de la Bienne au droit du parc Lamy Jeune

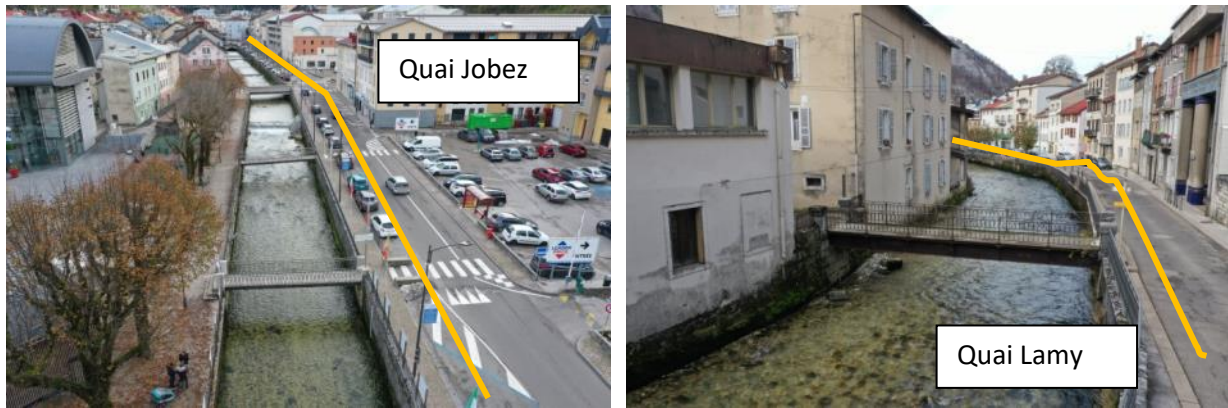
Ce tronçon se caractérise par un environnement urbain dense. Contrairement au tronçon amont, où persistent ponctuellement des secteurs moins contraints, ici, la Bienne est totalement bordée par des quais maçonnés ou des murs d'habitations.

**Figure 37 : Vues des berges de la Bienne au niveau du tronçon médian**

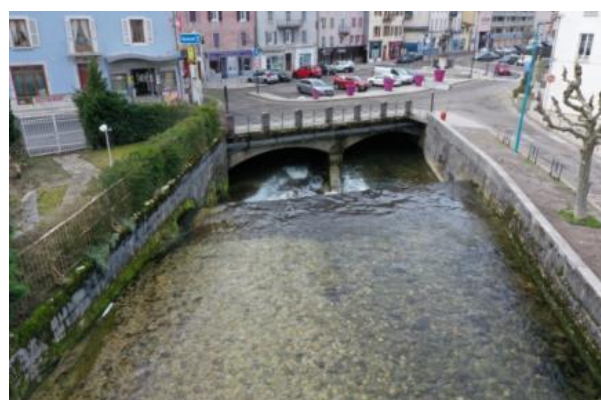
Le seuil en amont de la place Lissac est en assez mauvais état général (détérioration du béton en plusieurs points). Cet ouvrage bloque totalement la montaison et doit être arasé ou aménagé pour reconstituer la continuité piscicole.

**Figure 39 : Seuil en amont de la place Lissac**

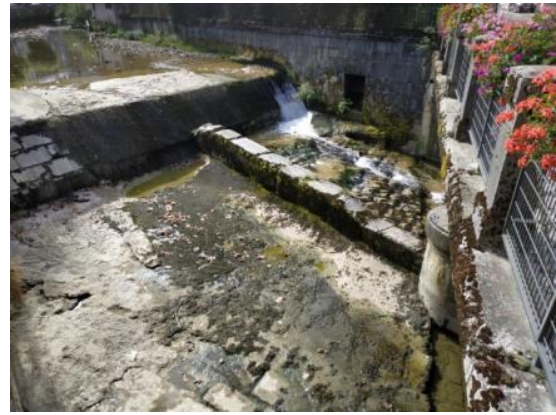
Figure 40 : Seuil Lissac à l'étiage

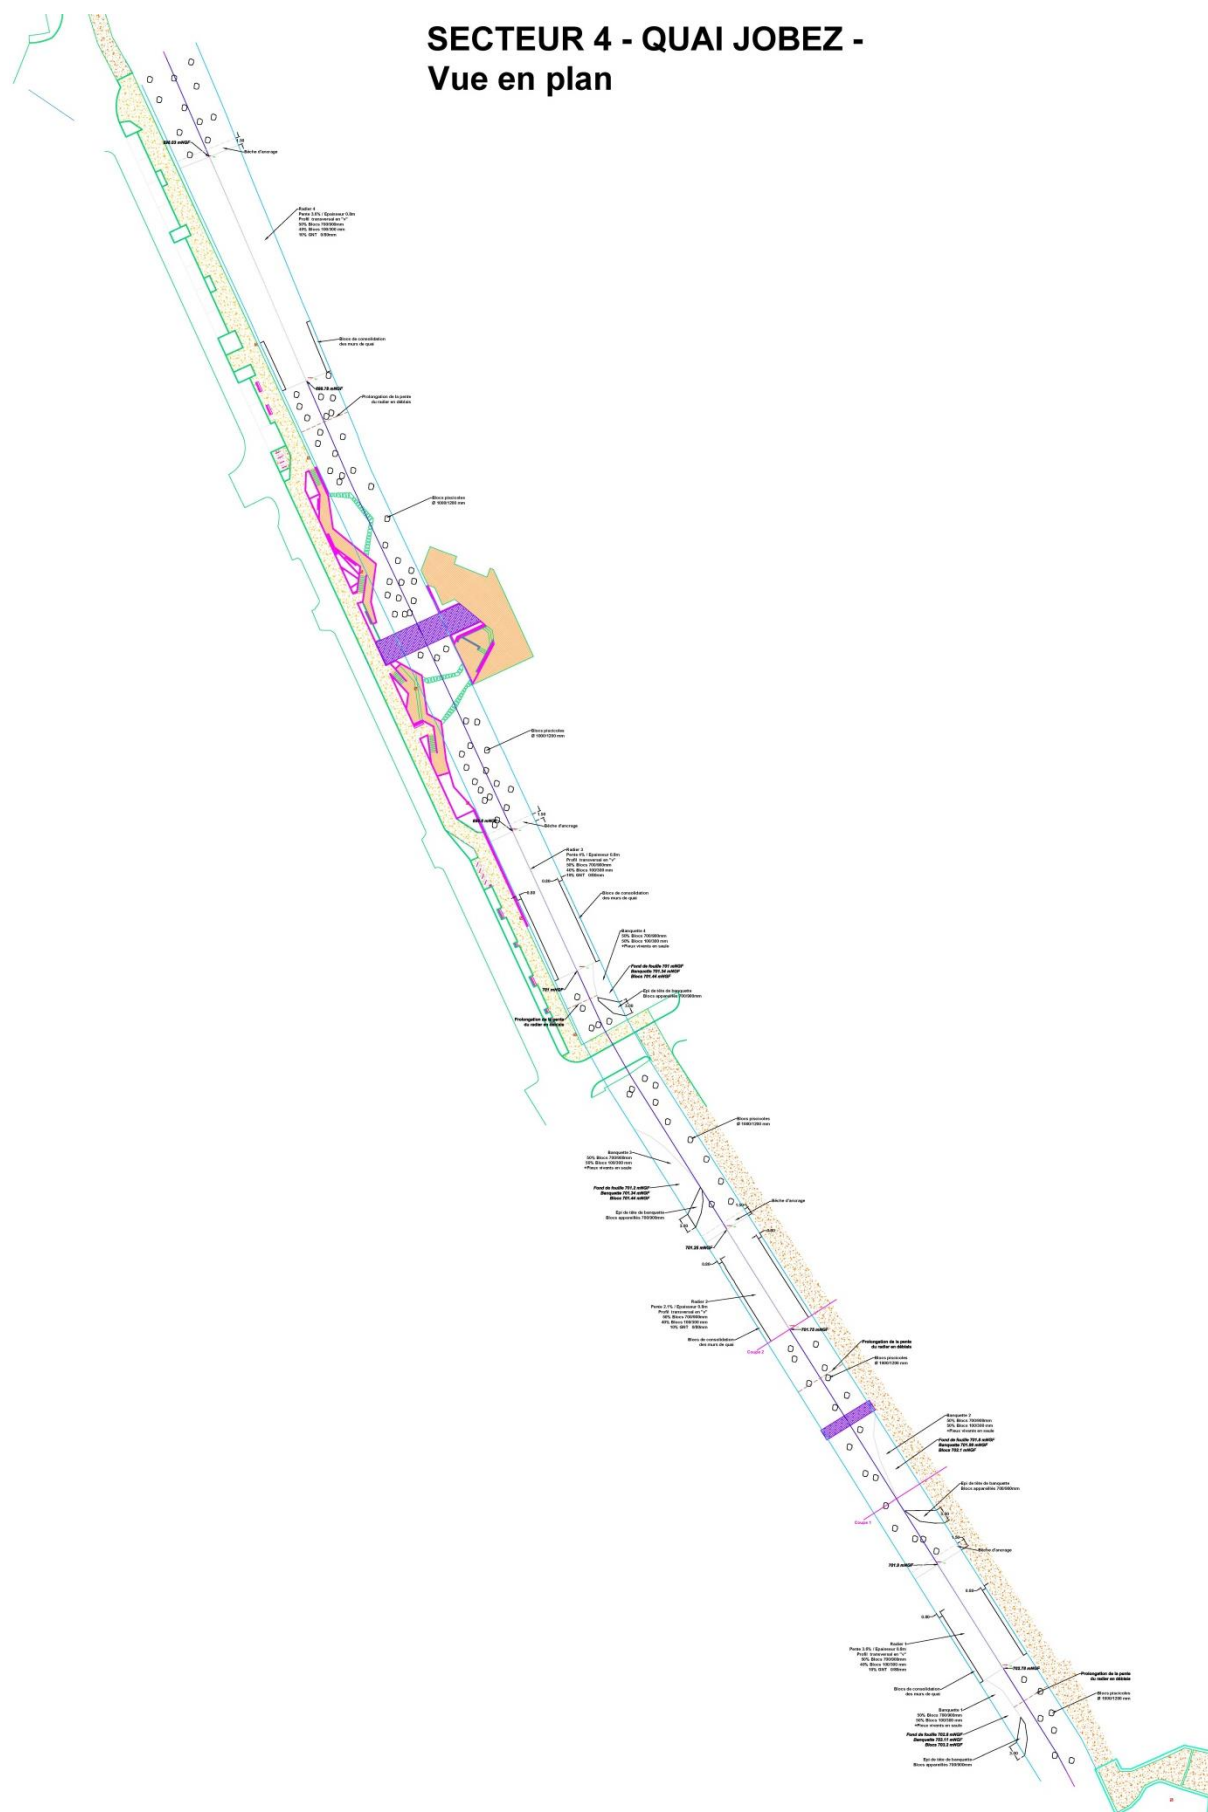
**Figure 48 : Aménagement de la Bienne au niveau du Quai Jobez - Vue en plan générale**

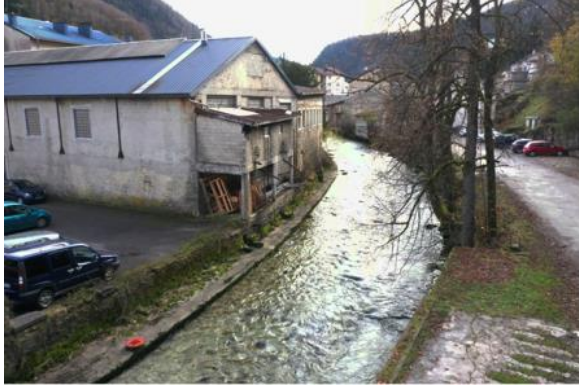
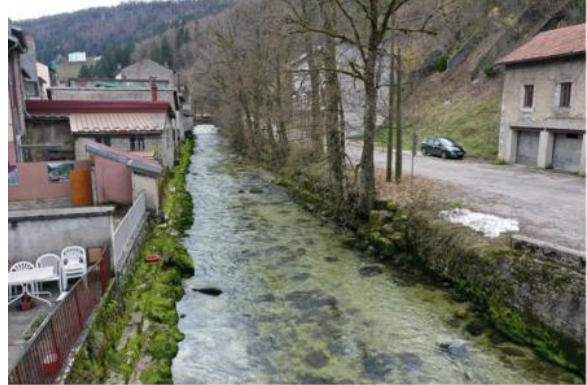
La morphologie du lit dans ce tronçon est fortement influencée par la pente qui est contrôlée par un seuil situé en aval. De plus, les berges de la Bienne sont fixes et très raides.

Figure 54 : Vues du lit de la Bienne sur le tronçon aval
