## Restauration de la Sirène sur la commune de Charézier

AVP

Parc Naturel Régional du Haut Jura

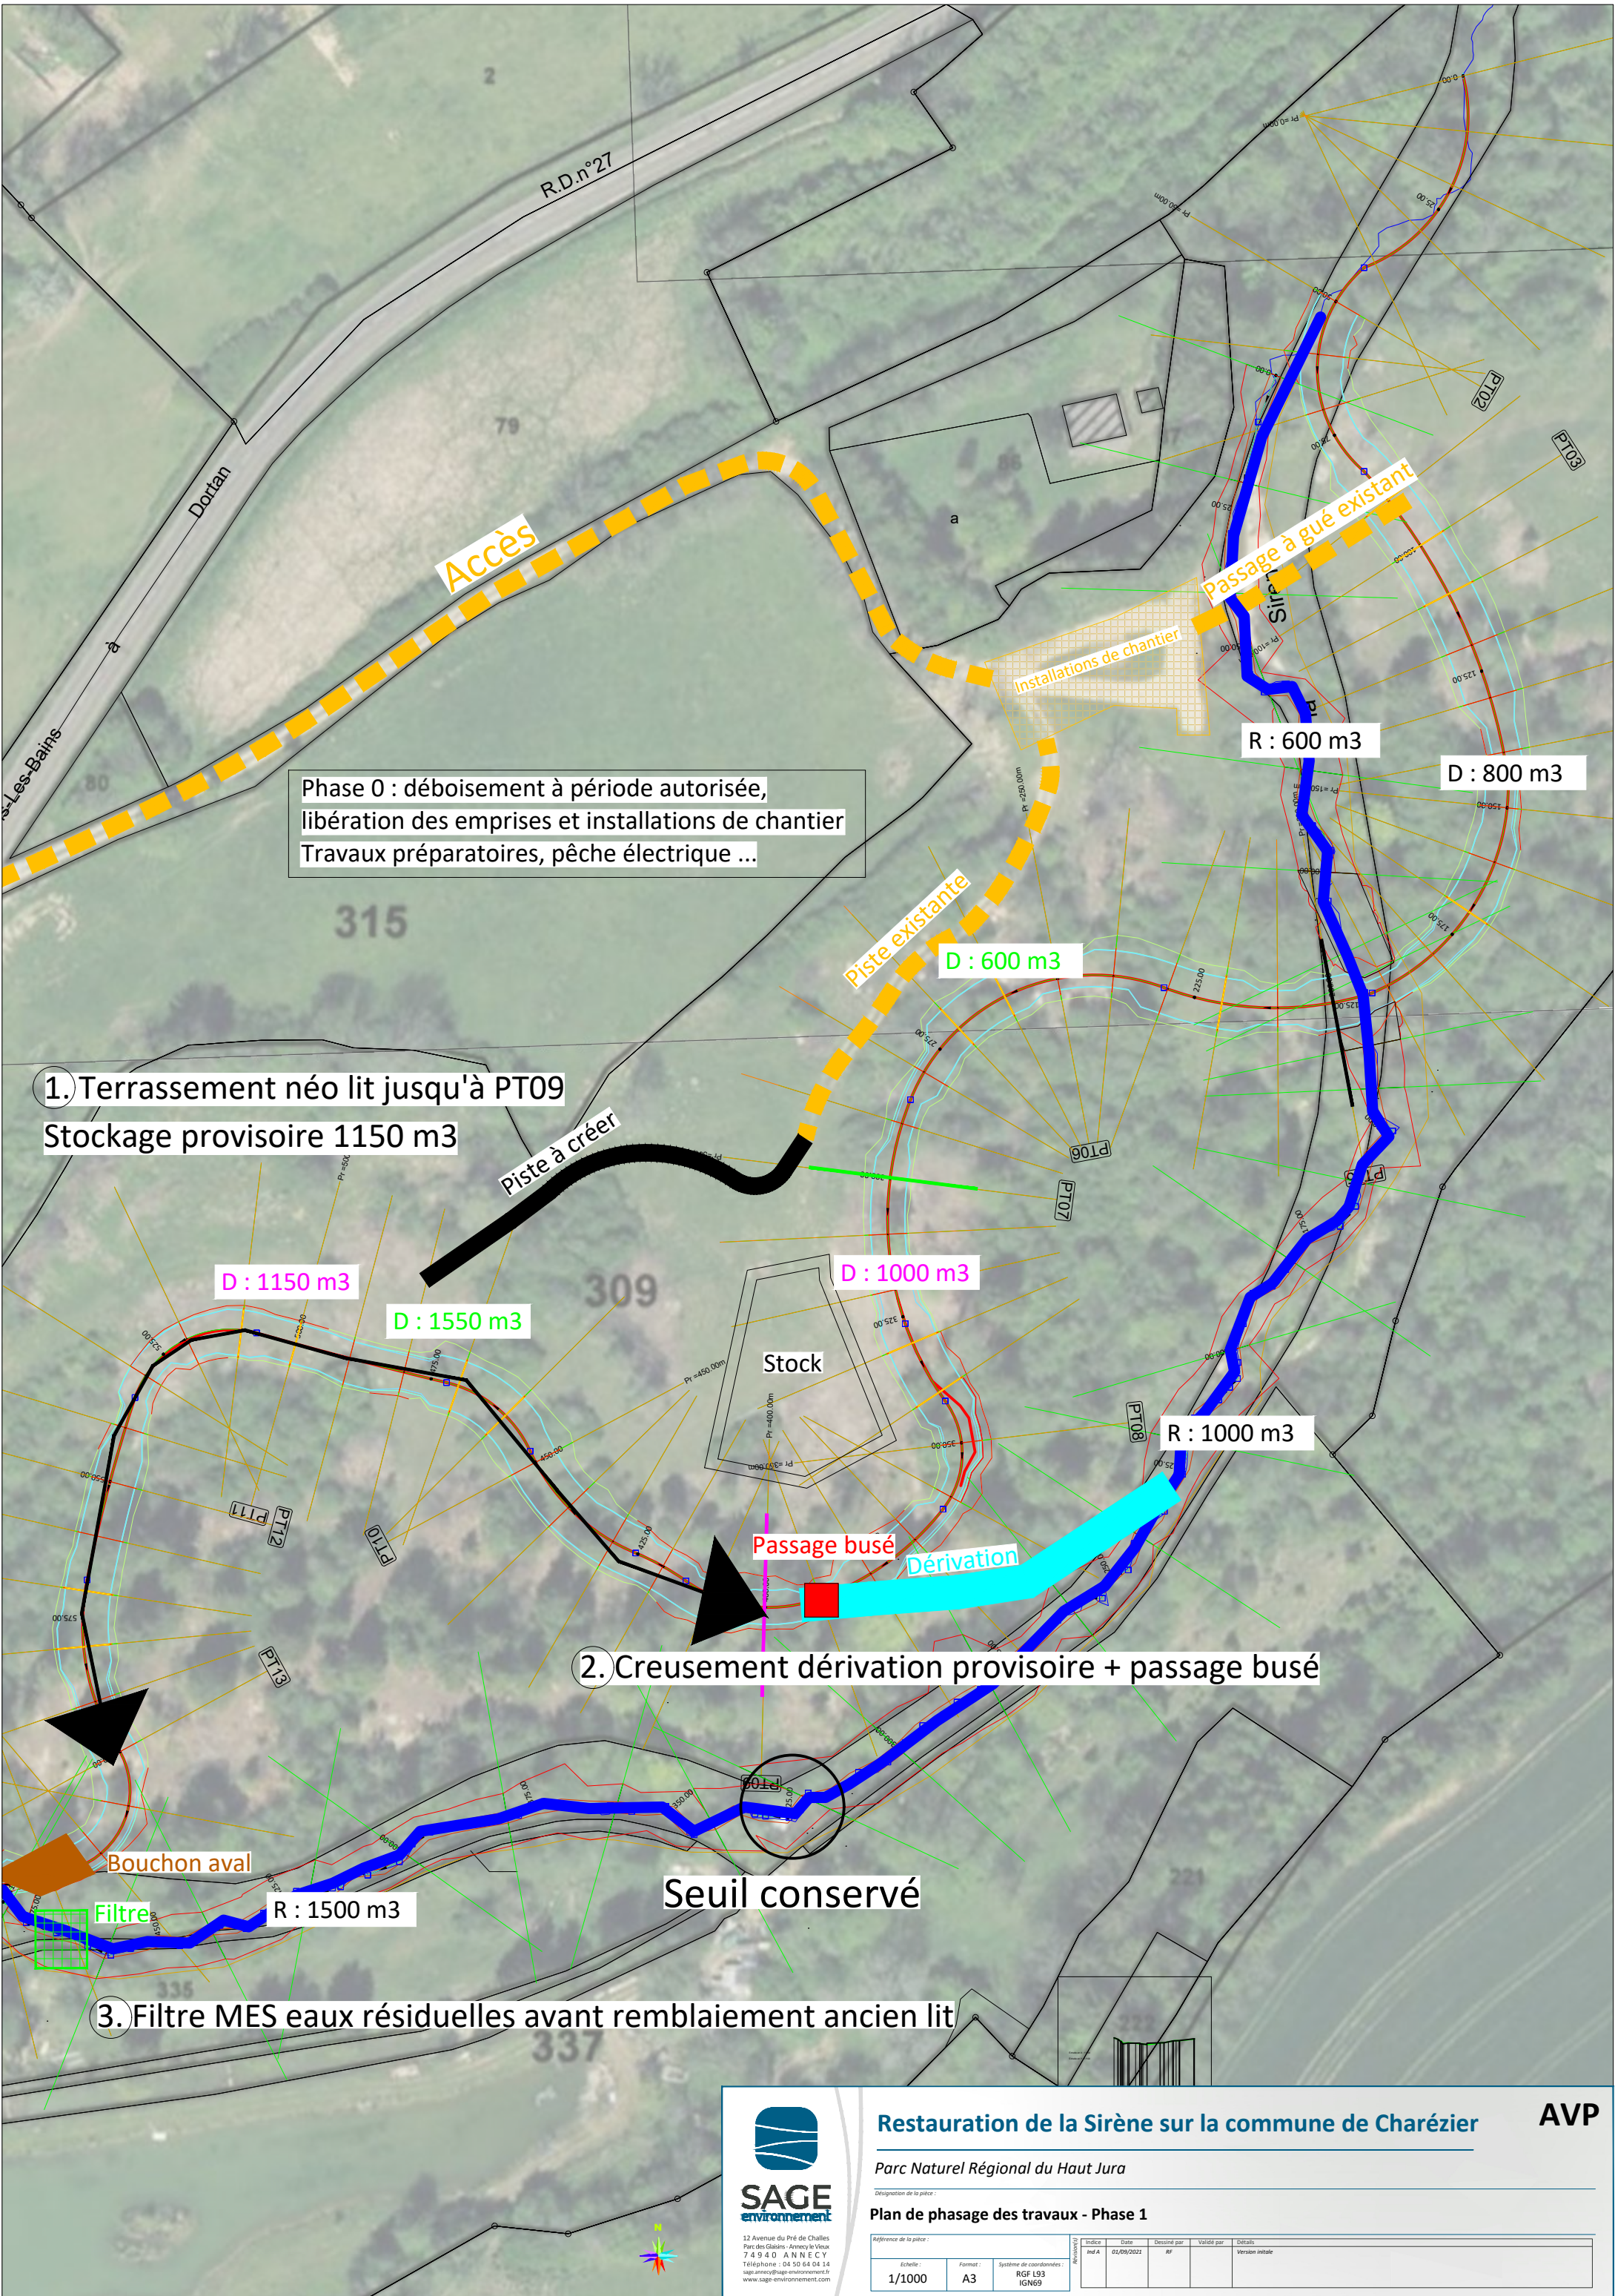
Plan de phasage des travaux - Phase 1

Phase 0 : déboisement à période autorisée,  
libération des emprises et installations de chantier  
Travaux préparatoires, pêche électrique ...

1. Terrassement néo lit jusqu'à PT09  
Stockage provisoire 1150 m3

2. Creusement dérivation provisoire + passage busé

3. Filtre MES eaux résiduelles avant remblaiement ancien lit

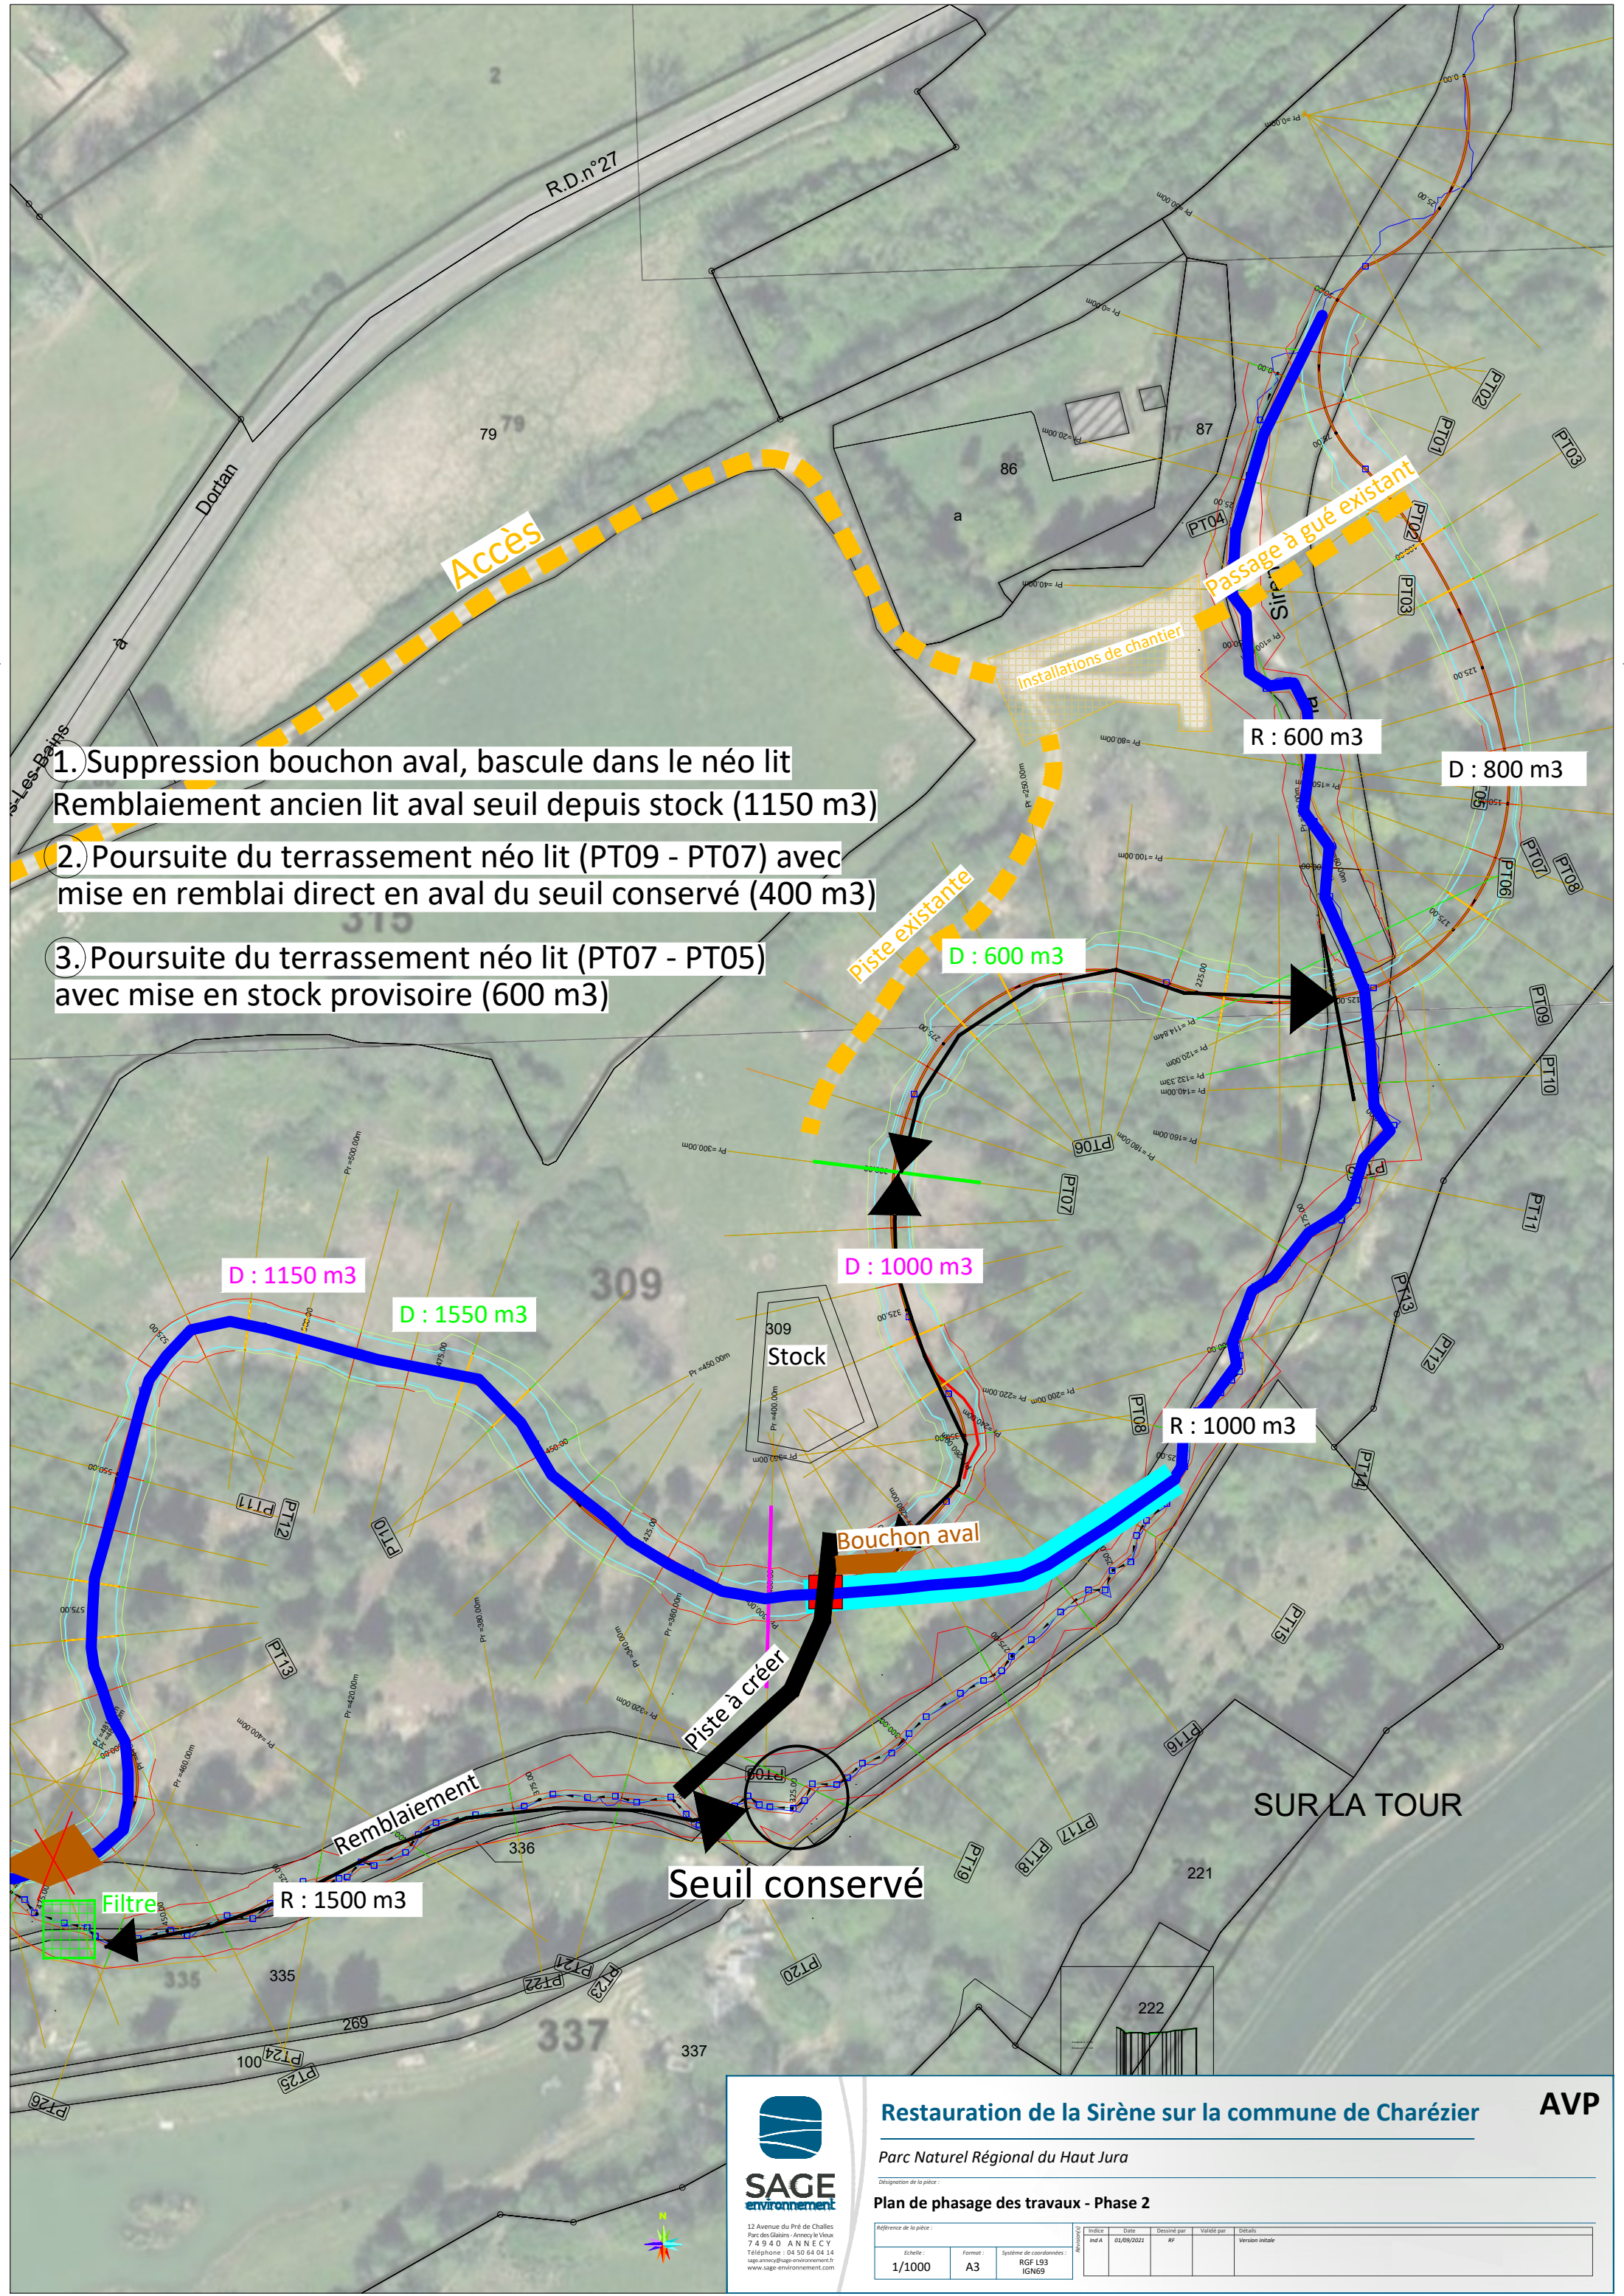
Plan de phasage des travaux - Phase 2

- 1. Suppression bouchon aval, bascule dans le néo lit  
Remblaiement ancien lit aval seuil depuis stock (1150 m3)
- 2. Poursuite du terrassement néo lit (PT09 - PT07) avec  
mise en remblai direct en aval du seuil conservé (400 m3)
- 3. Poursuite du terrassement néo lit (PT07 - PT05)  
avec mise en stock provisoire (600 m3)

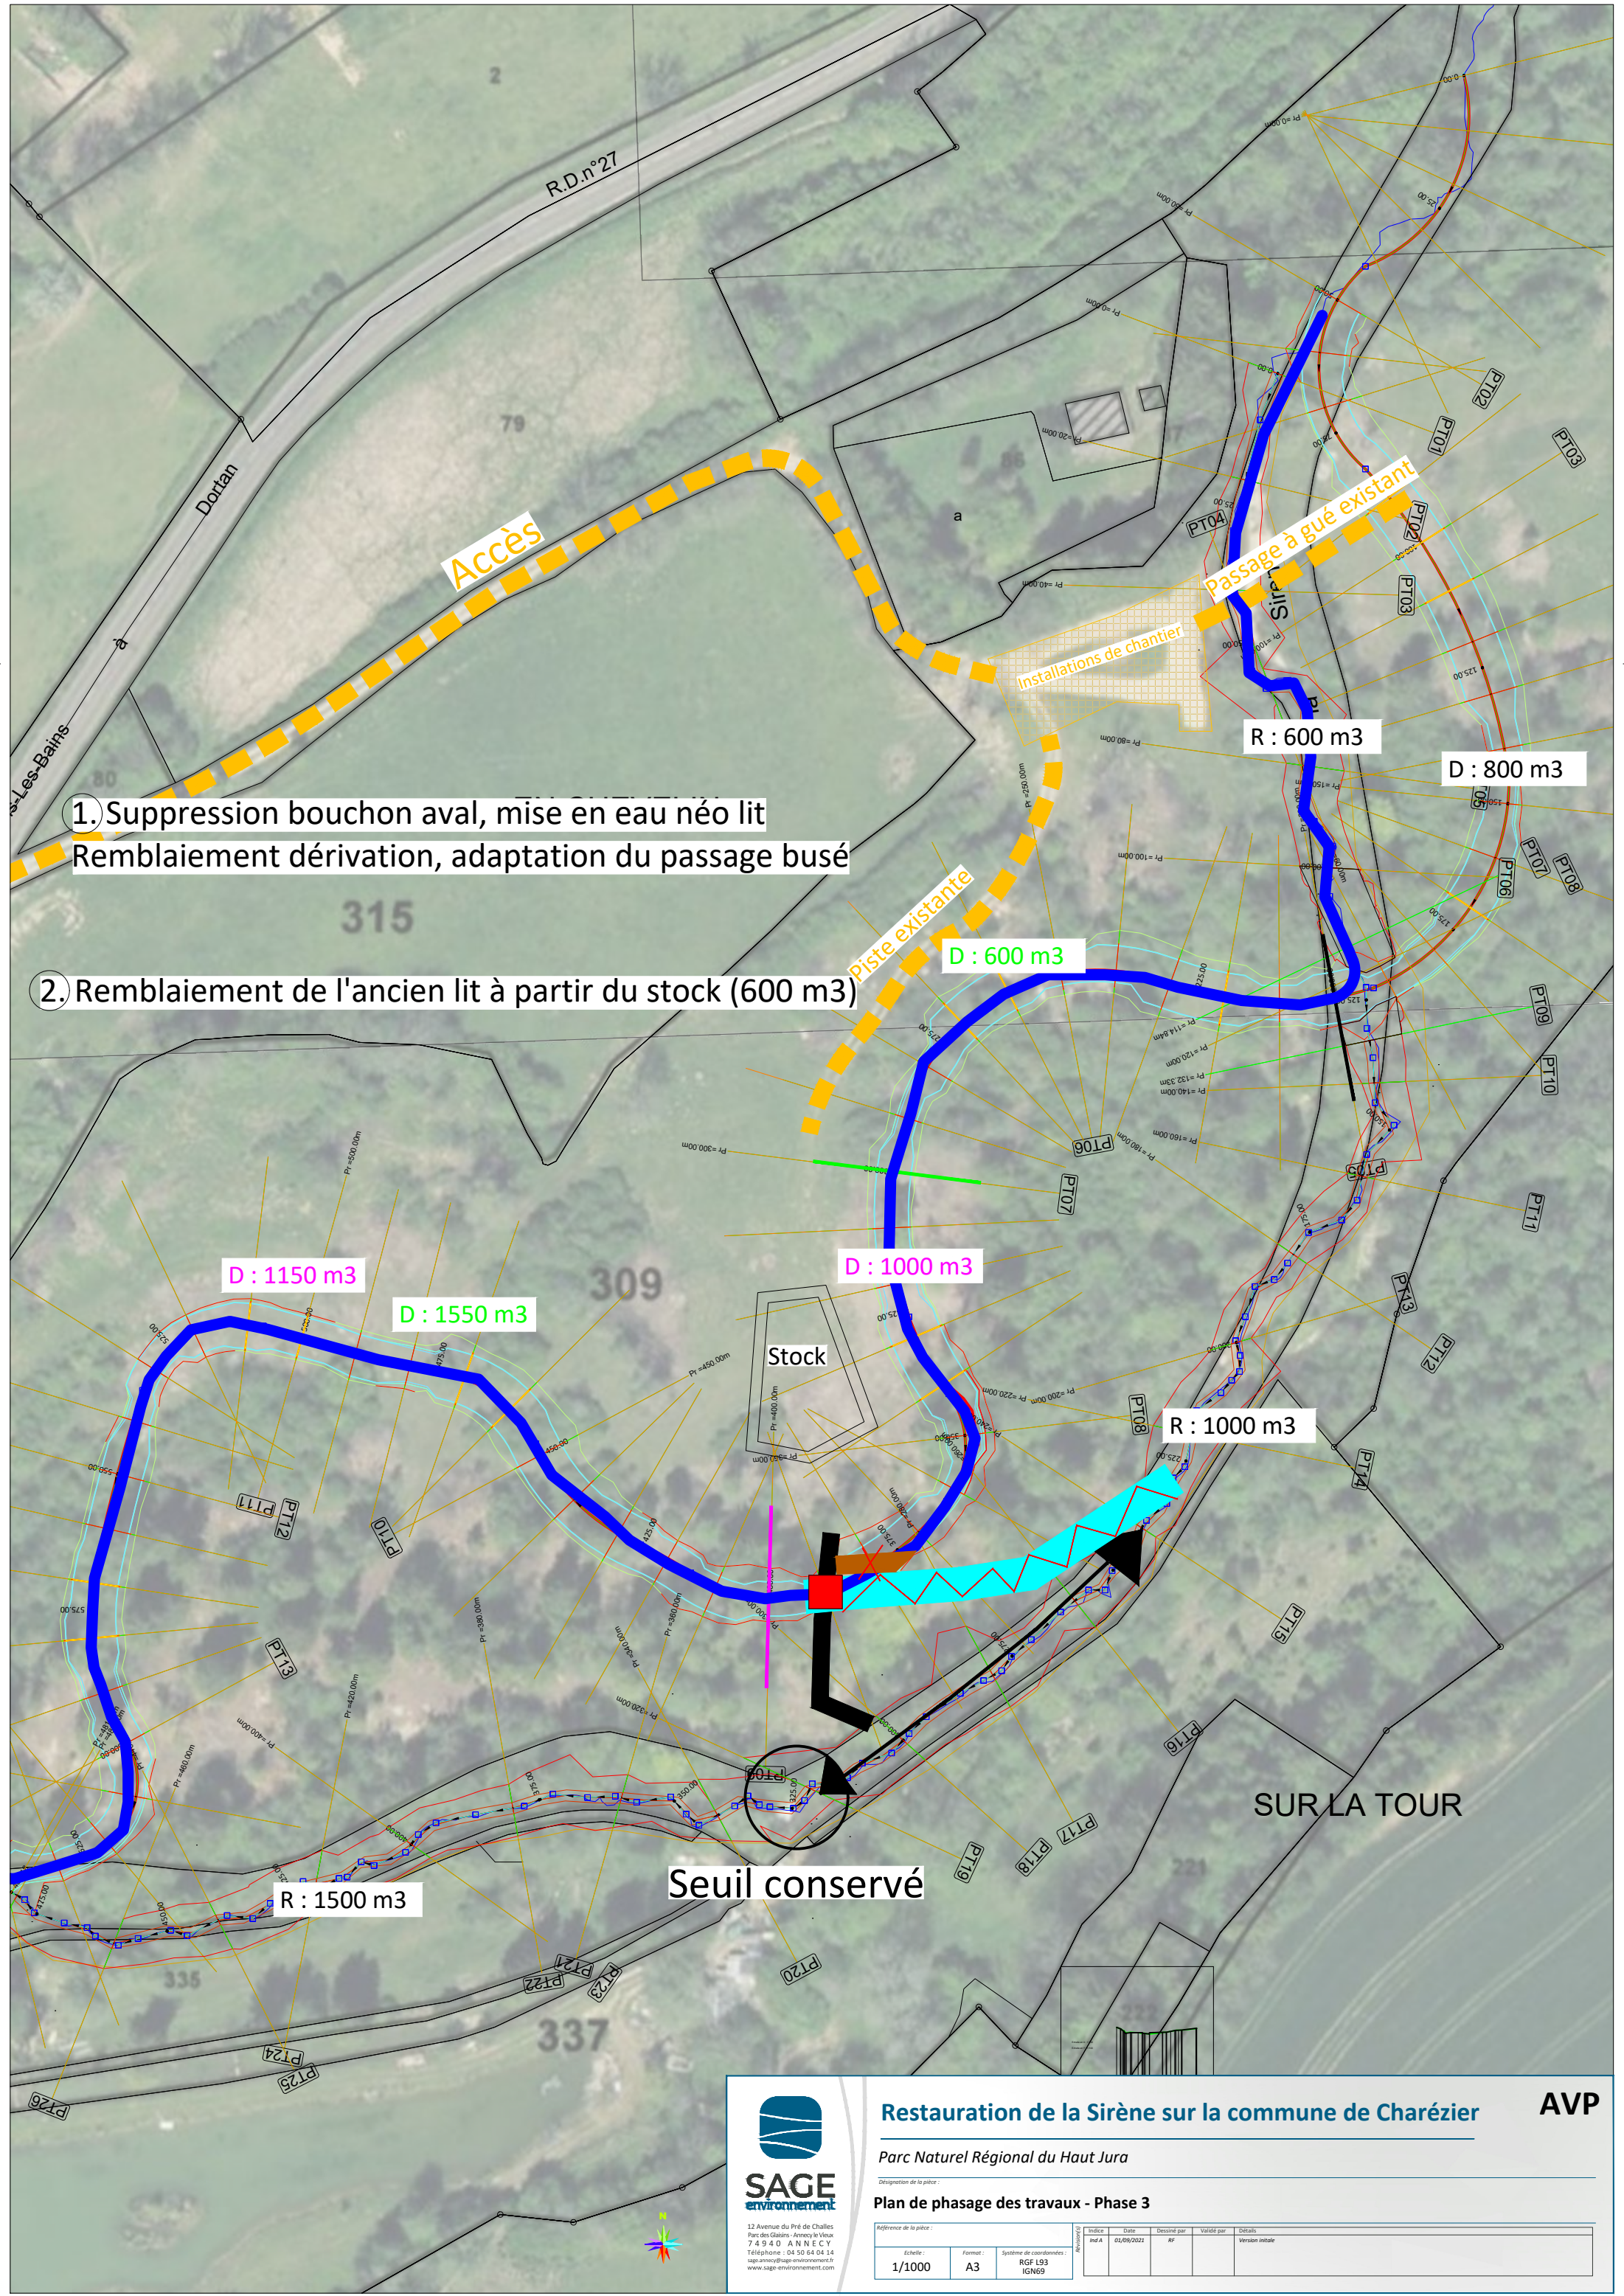
#### Plan de phasage des travaux - Phase 3

1. Suppression bouchon aval, mise en eau néo lit  
Remblaiement dérivation, adaptation du passage busé
2. Remblaiement de l'ancien lit à partir du stock (600 m3)

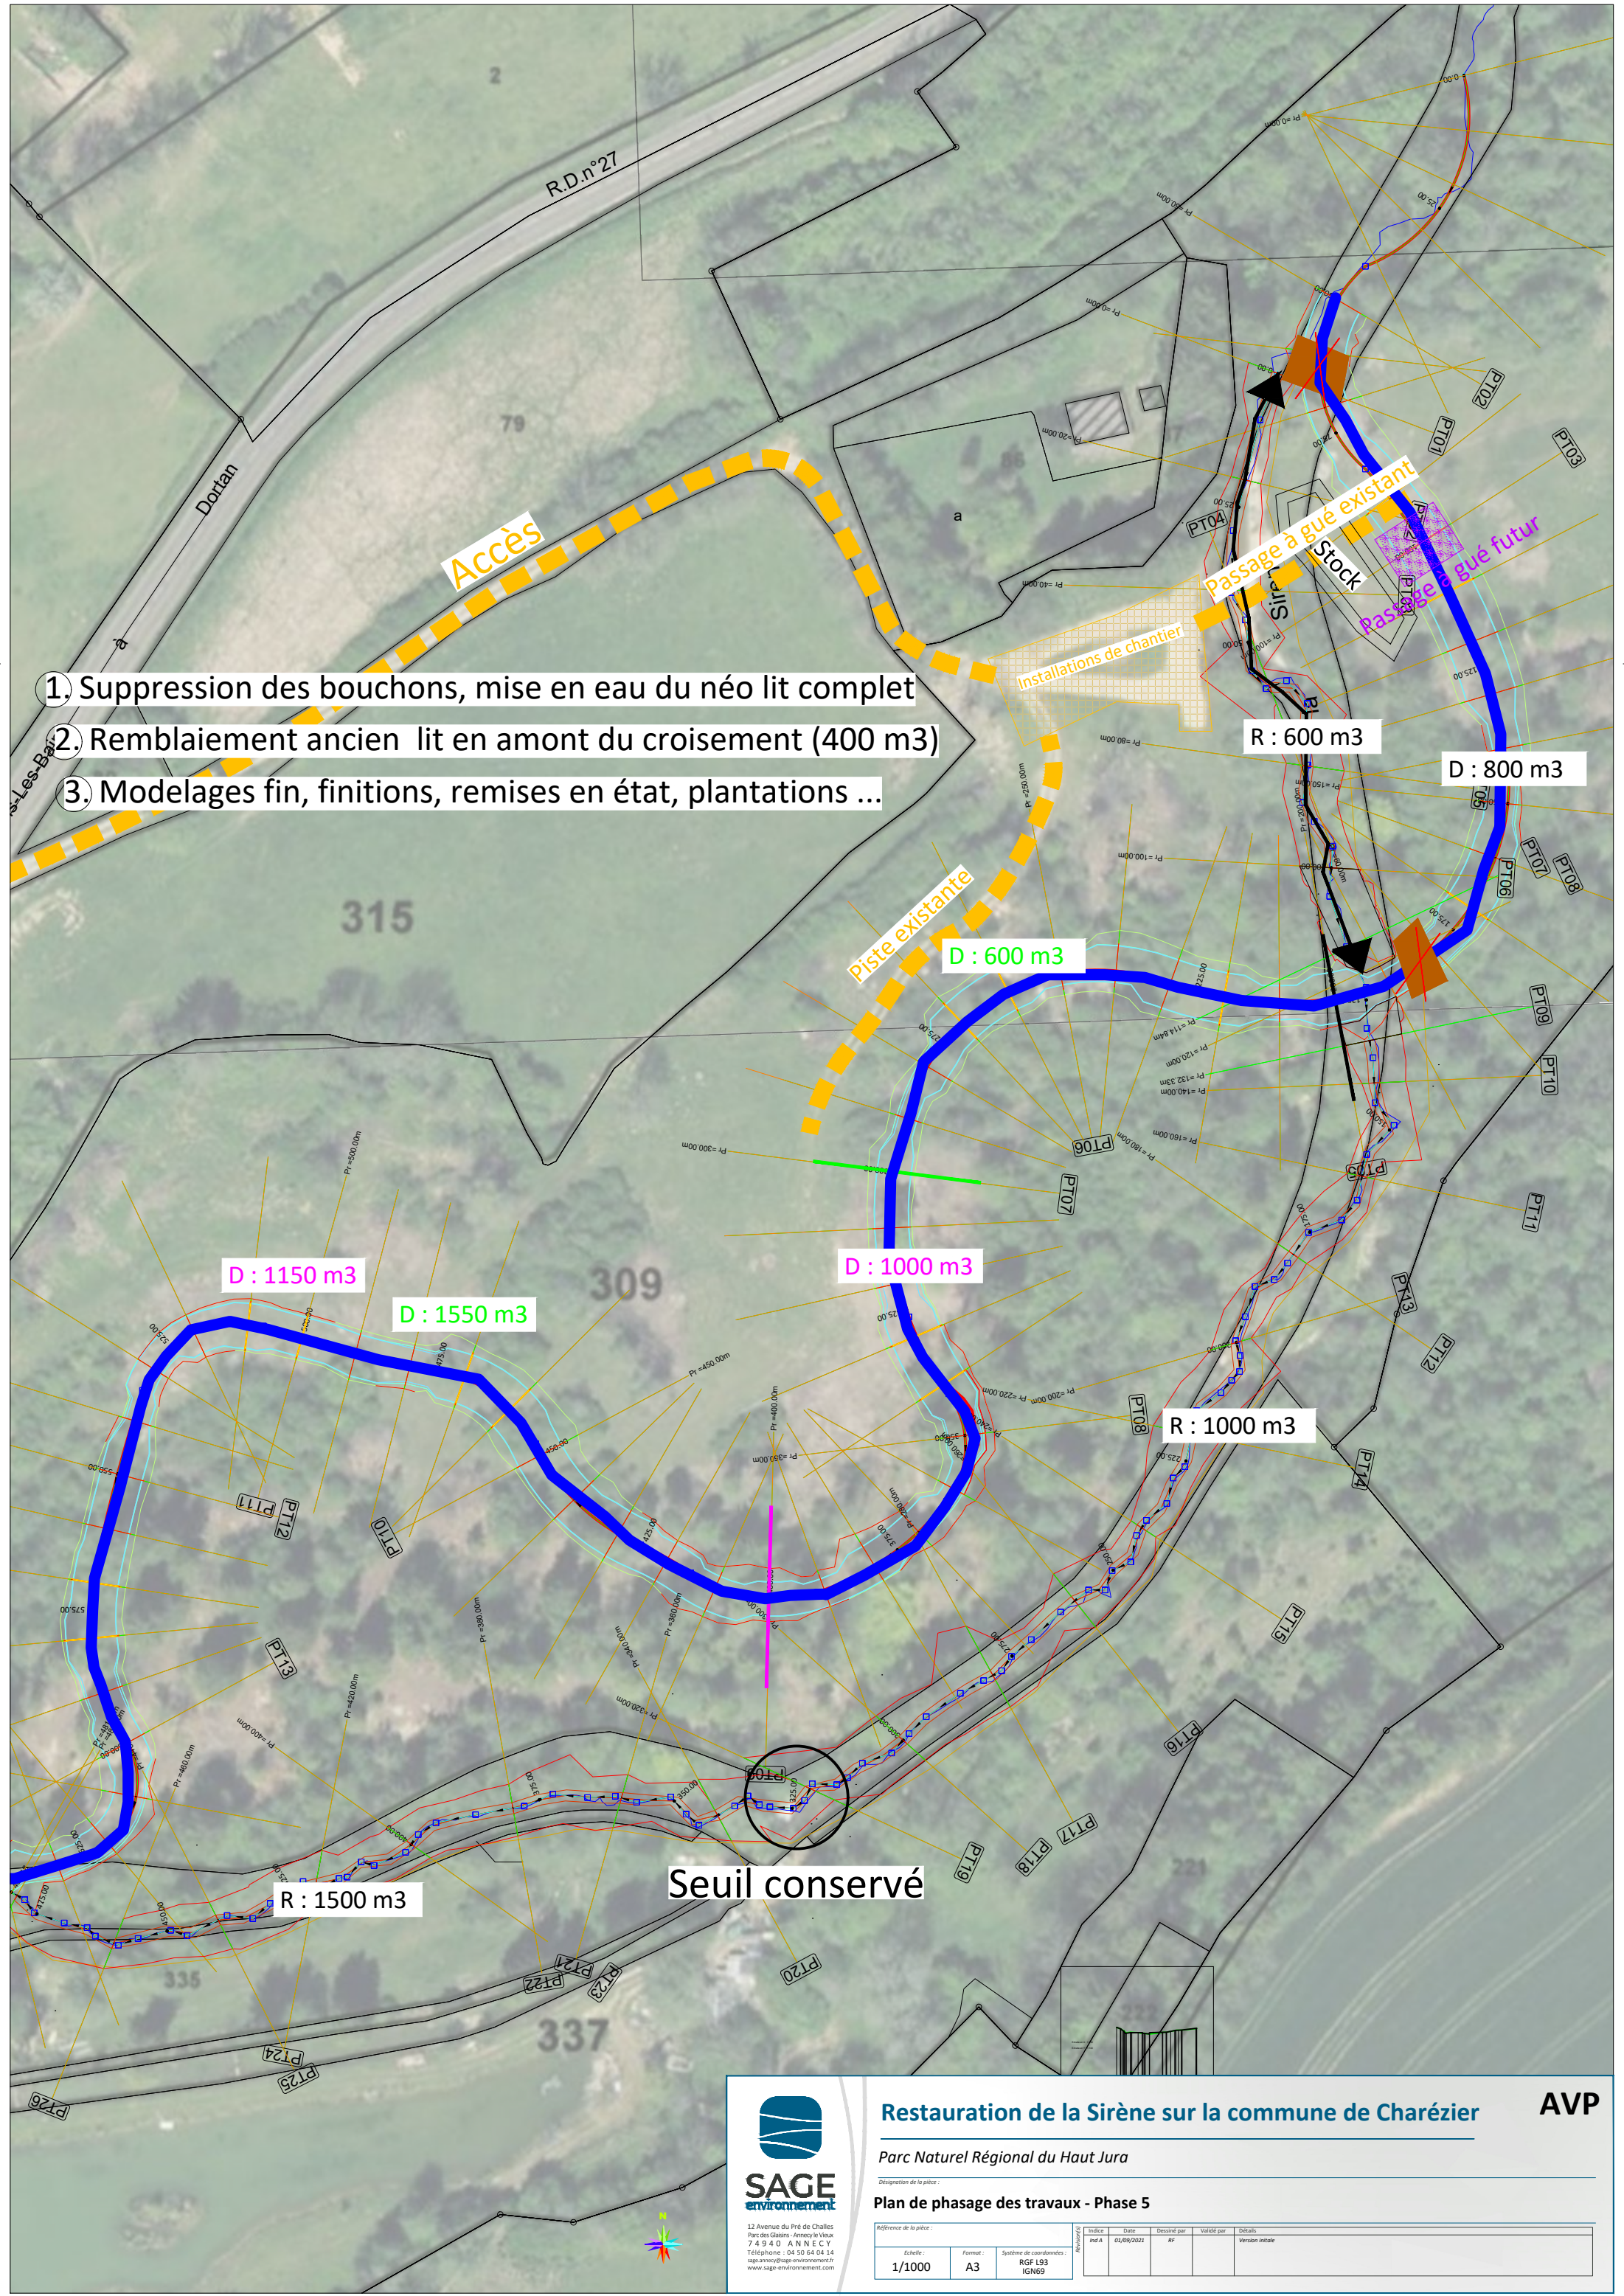
#### Plan de phasage des travaux - Phase 5

1. Suppression des bouchons, mise en eau du néo lit complet
2. Remblaiement ancien lit en amont du croisement (400 m3)
3. Modelages fin, finitions, remises en état, plantations ...
