# DEMANDE D'AUTORISATION ENVIRONNEMENTALE

## TRAVAUX D'AMENAGEMENT DU BARRAGE DE CARCES

## PJ 7 – RESUME NON TECHNIQUE

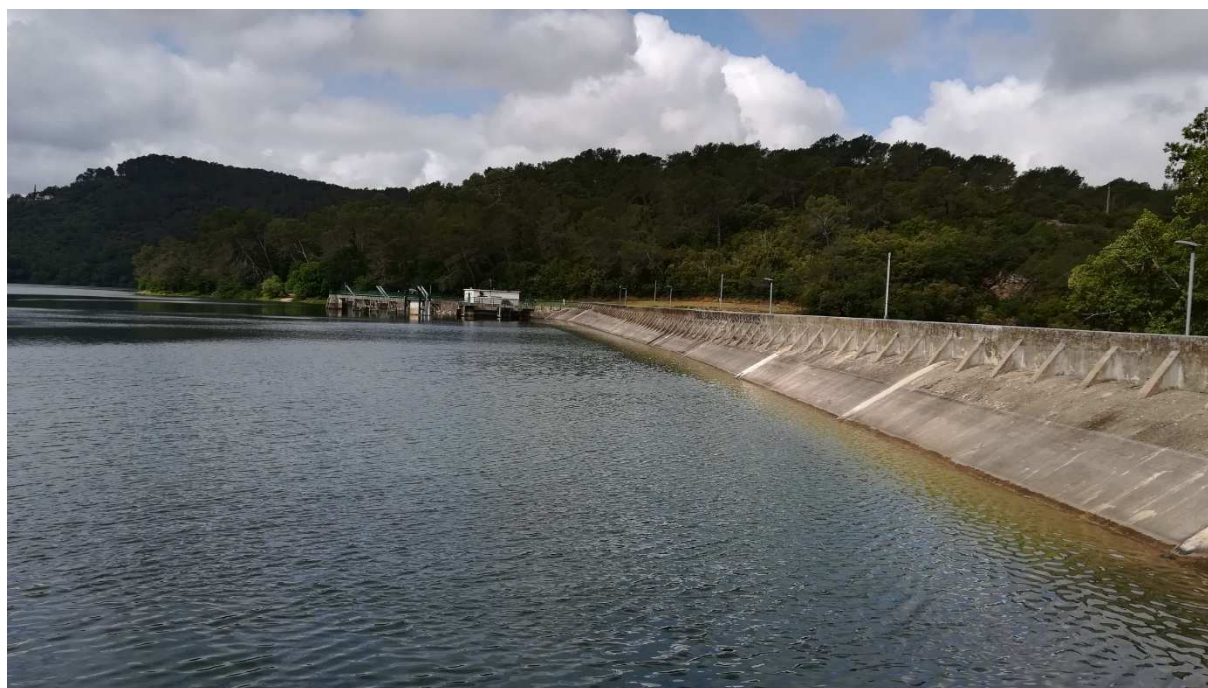
Le barrage de Carcès est un ouvrage rectiligne en terre compactée de 16 à 18 mètres de hauteur maximale au-dessus du terrain naturel, pour une longueur de 160 mètres en crête. Cet ouvrage, construit en 1933-1934, a été créé pour retenir à l'origine près de 8 millions de mètres cubes, destinée à l'alimentation en eau potable de la ville de Toulon. L'ouvrage donne lieu à la retenue de Carcès, aussi nommée Lac de Sainte Suzanne, qui intercepte les eaux du Caramy et de l'Issole.

*Figure 1 : Vue de l'ouvrage de Carcès*

Le barrage est fondé sur une épaisse couche hétérogène d'alluvions fines, silts et argiles, plus ou moins tourbeux, vaseux ou sableux, d'origine essentiellement lacustre, vers l'axe de la vallée et directement sur le calcaire fracturé du substratum, au niveau des appuis en rive. Le caractère très compressible de la fondation n'a fait l'objet d'aucun traitement particulier à la construction, et commence à montrer des signes de tassement.

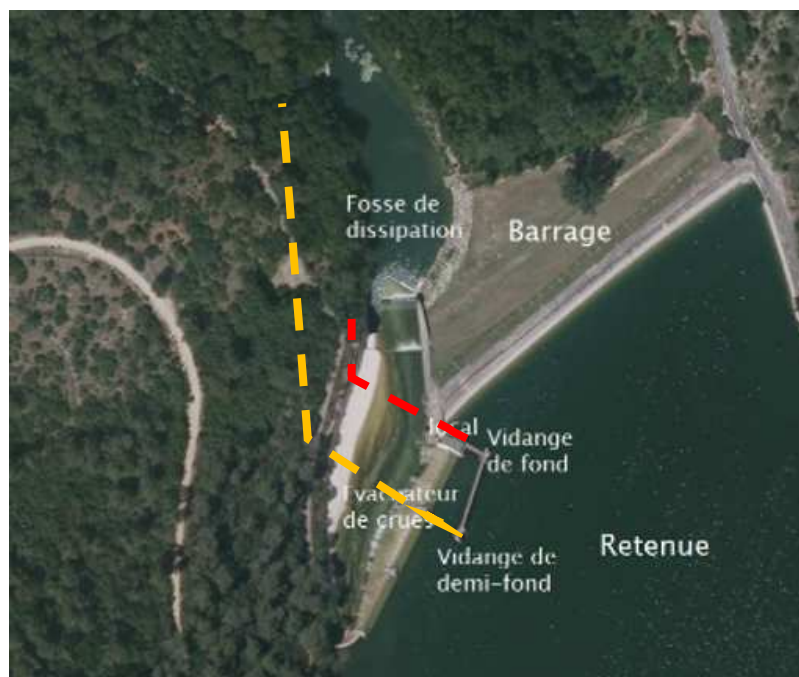
- Le barrage (de sa crête jusqu'aux fondations)
- L'ensemble des dispositifs d'auscultation
- L'évacuateur de crues (chenal, organes de manoeuvre, fosse de dissipation...)
- Les galeries de vidanges de fond et de demi-fond :
- Le local de commande :
- La retenue avec son fond et ses berges.

*Figure 2 : vue schématique des principaux organes de l'ouvrage*

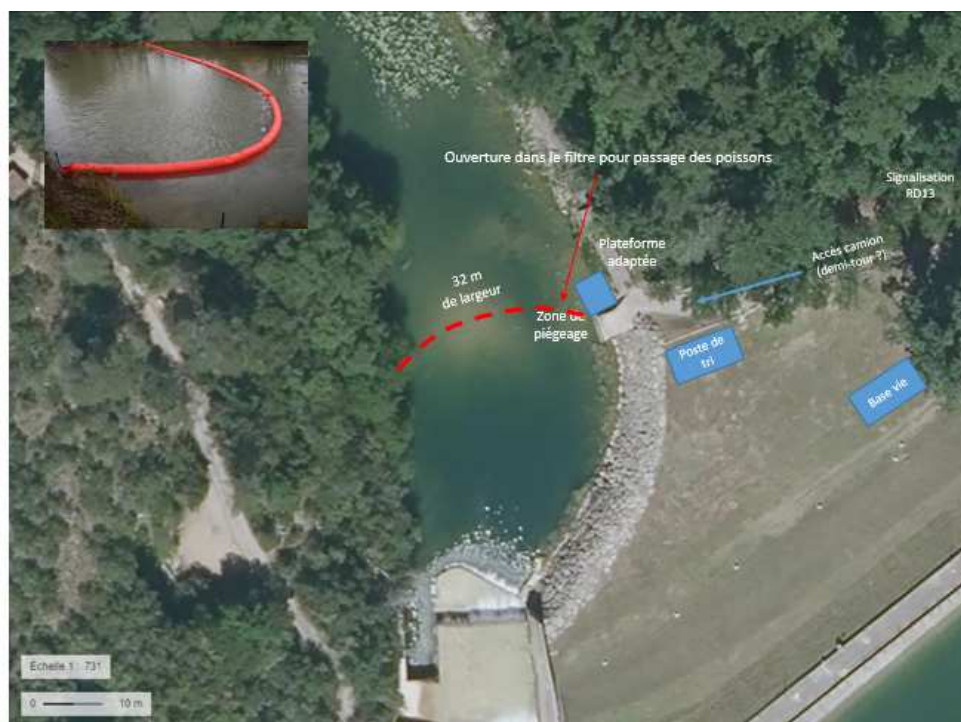
- des pêches de sauvegarde pour transporter les poissons dans des milieux récepteurs adaptés à proximité;
- l'ouverture par paliers pour éviter un débit trop fort et un choc thermique soudain.
- la pose d'un filet de contention à l'aval du barrage pour limiter la quantité de MES entraînés
- un dispositif de suivi des paramètres de qualité d'eau (turbidité, O2 dissous)

Figure 3 : Emplacement du filtre à MES
