# **CONTRAT DE RIVIERES DU PAMPHIOT A L'HERMANCE**

**ETUDE HYDRAULIQUE ET GEOMORPHOLOGIQUE**

## **FICHES OUVRAGES VION DUMONTS PAQUIS LECHERE**

Réf. 02-104  
Juin 2003

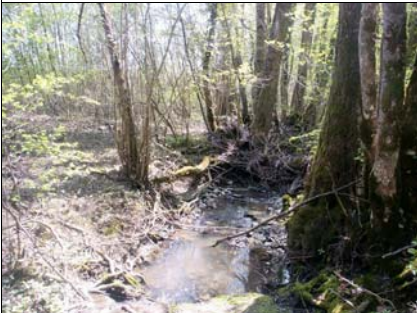
| DESCRIPTION DE L'OUVRAGE | | | |
|---|---|---|---|
| Buse sous chemin forestier. Attention aux embâcles (une à l'aval, cf. photo) qui peuvent provoquer des dégâts à l'aval par leur rupture. | | | |

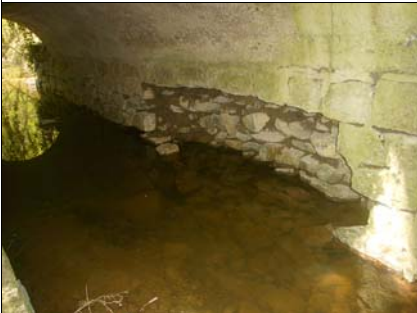
| DESCRIPTION DE L'OUVRAGE | | | |
|---|---|---|---|
| Pont sur chemin résidentiel. Ouvrage déstabilisé : Très mauvais état dû à l'entrée oblique des eaux sous le pont (voir photo prise sous l'ouvrage). Lézarde verticale sur le parement amont. | | | |
