## Commune des Granges Gontardes Détermination de la zone d'alimentation Captage AEP Jas du Seigneur

Le captage actuel d'alimentation en eau potable de la commune des Granges Gontardes subit une pollution chronique aux pesticides. La commune a lancé un programme dans le but d'améliorer la qualité de l'eau pompée. A ce titre, la société Hydroc a été mandatée pour la détermination de la zone d'alimentation du captage.

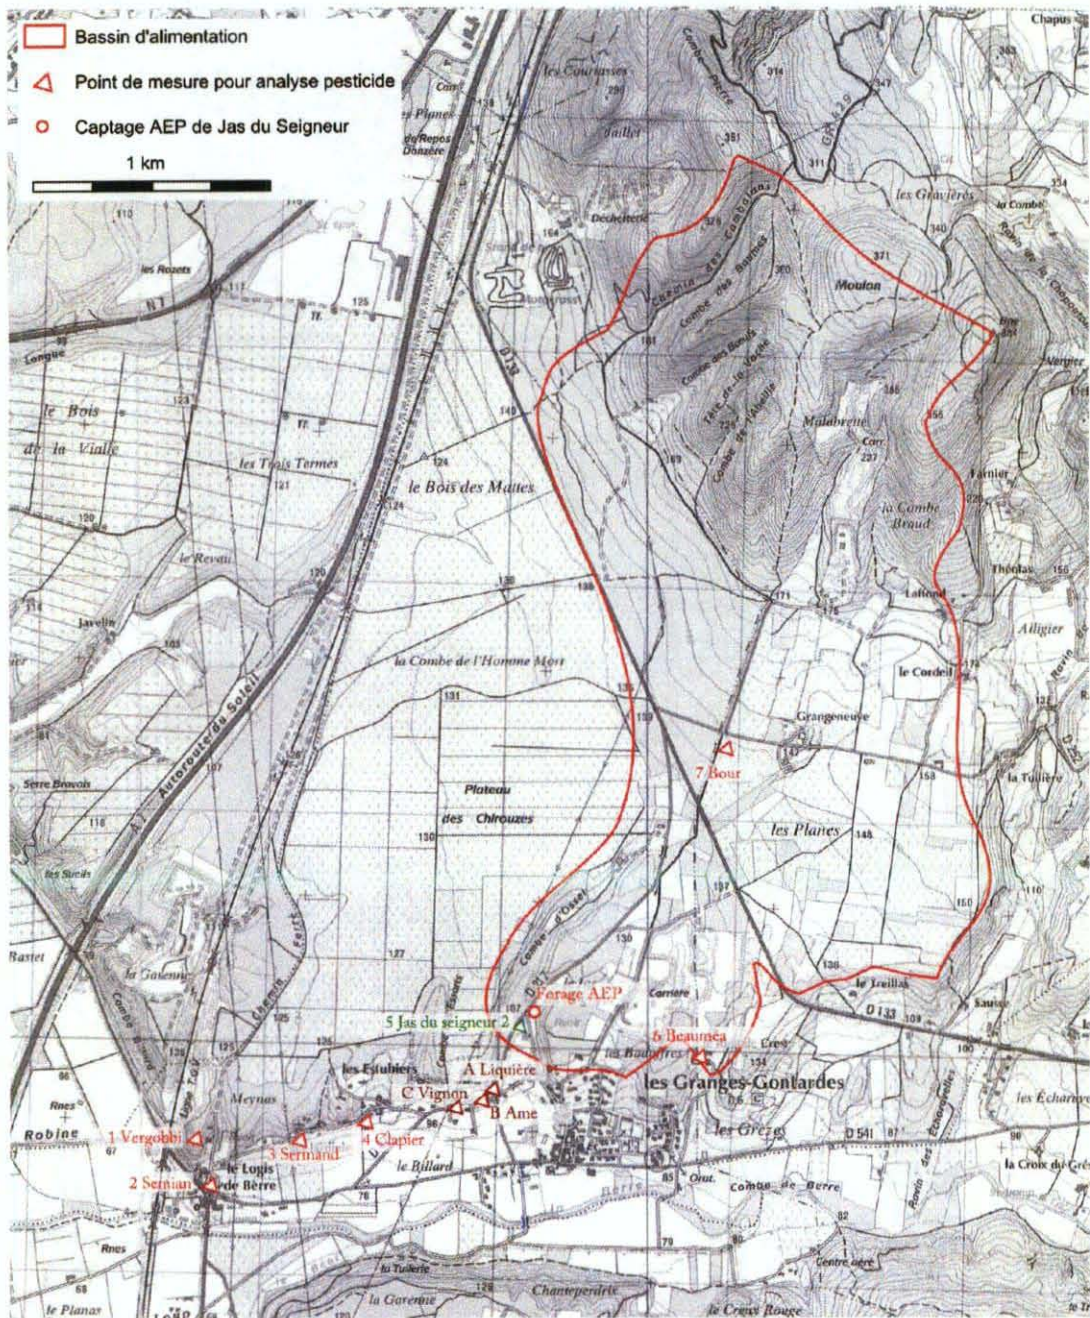
### Bassin d'alimentation du captage AEP Jas du Seigneur

D'après différentes observations géologiques, la zone de recharge est limitée au **Nord** au niveau du massif urgonien. A l'**Est** et au **Sud**, elle est limitée par la géologie de l'aquifère, celui-ci n'interceptant pas de bassin versant topographique.

Les 2ndes analyses ont permis de préciser le tracé de la zone de recharge, les points « Liquière », « Ame » et « Vignon » délimite cette zone à l'**Ouest**.

Seuls les deux points situés à l'est du captage (cf. carte ci-après) : « Bour » et « Beauméa » ont montré la présence de NORFLDM ce qui peut indiquer une forte influence venant de l'est.
