# Réactivation de la dynamique fluviale sur le Rhône

## Actions sur les marges fluviales

Étude d'opportunité - I.00902.001

DI-ECS 2016-058-A Avril 2016

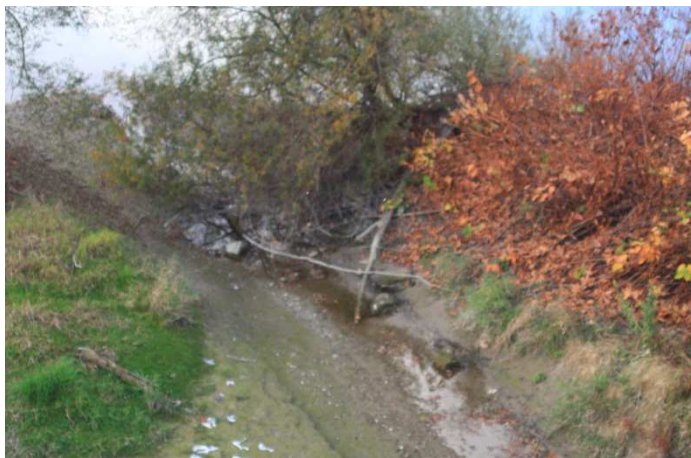
Connexion de la lône au Rhône.

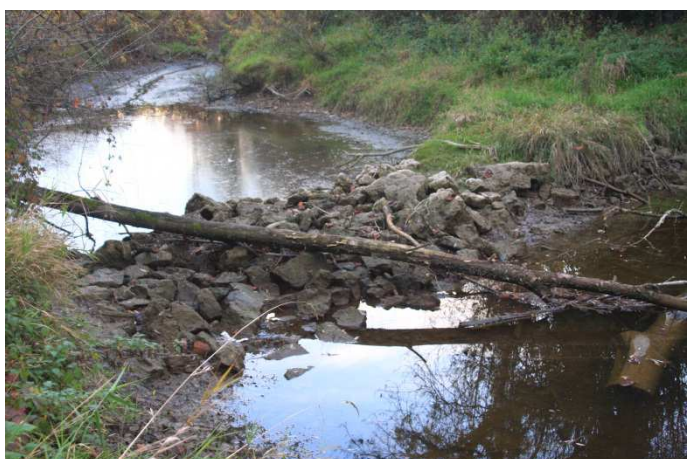
Traverse barrant la lône.

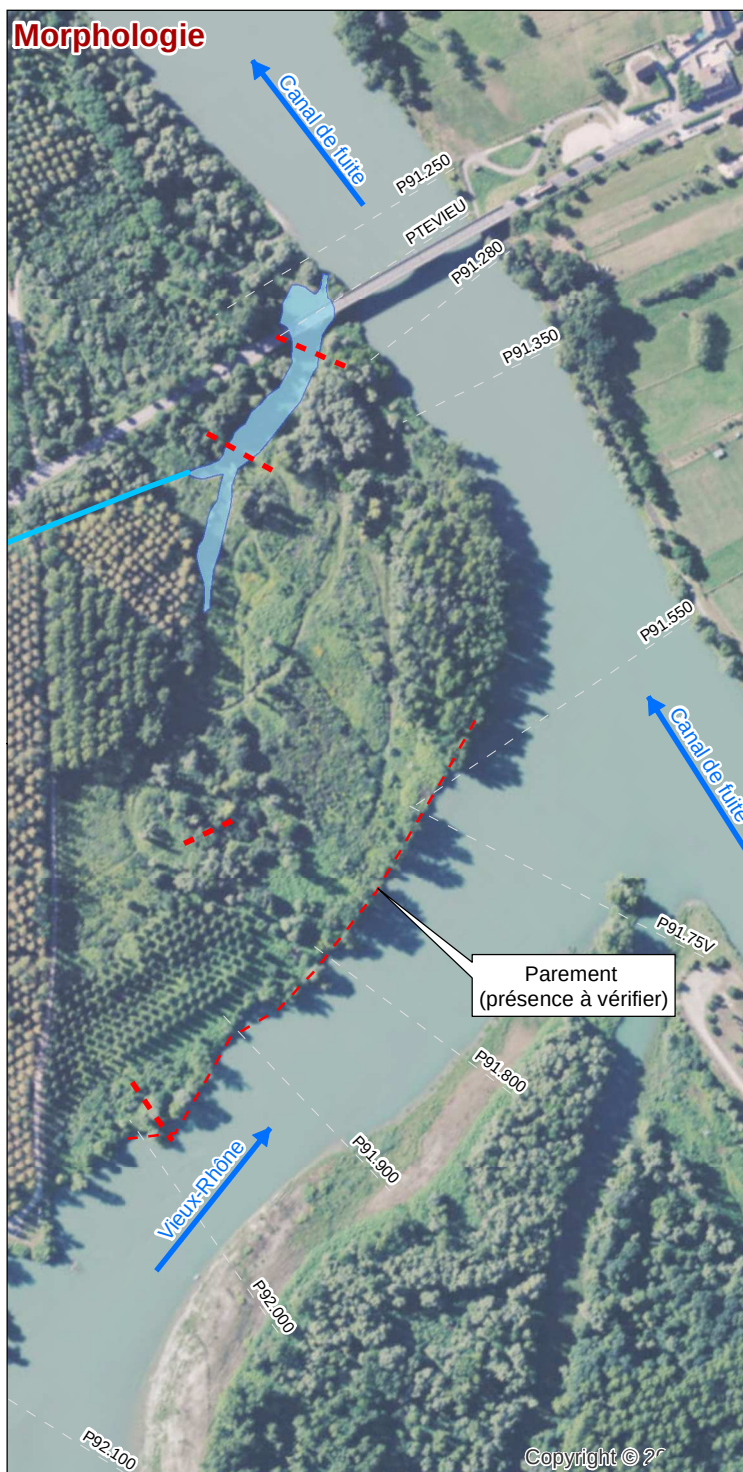
- Profils
- - - Aménagements
- Affluents
- Plans d'eau actuel (au débit réservé)

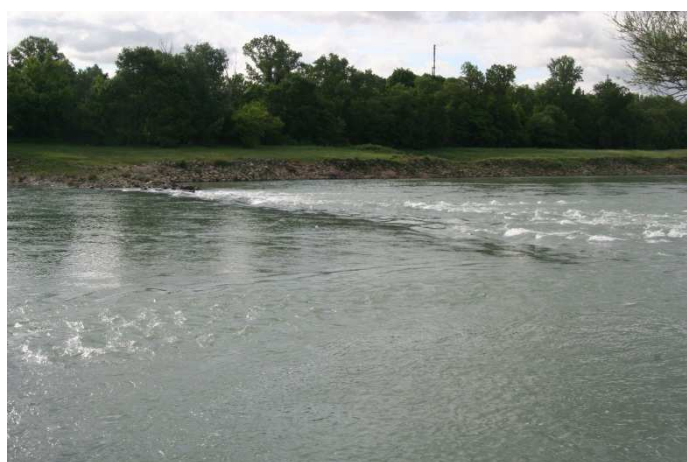
Gazoduc sous fluvial au PK 6.3

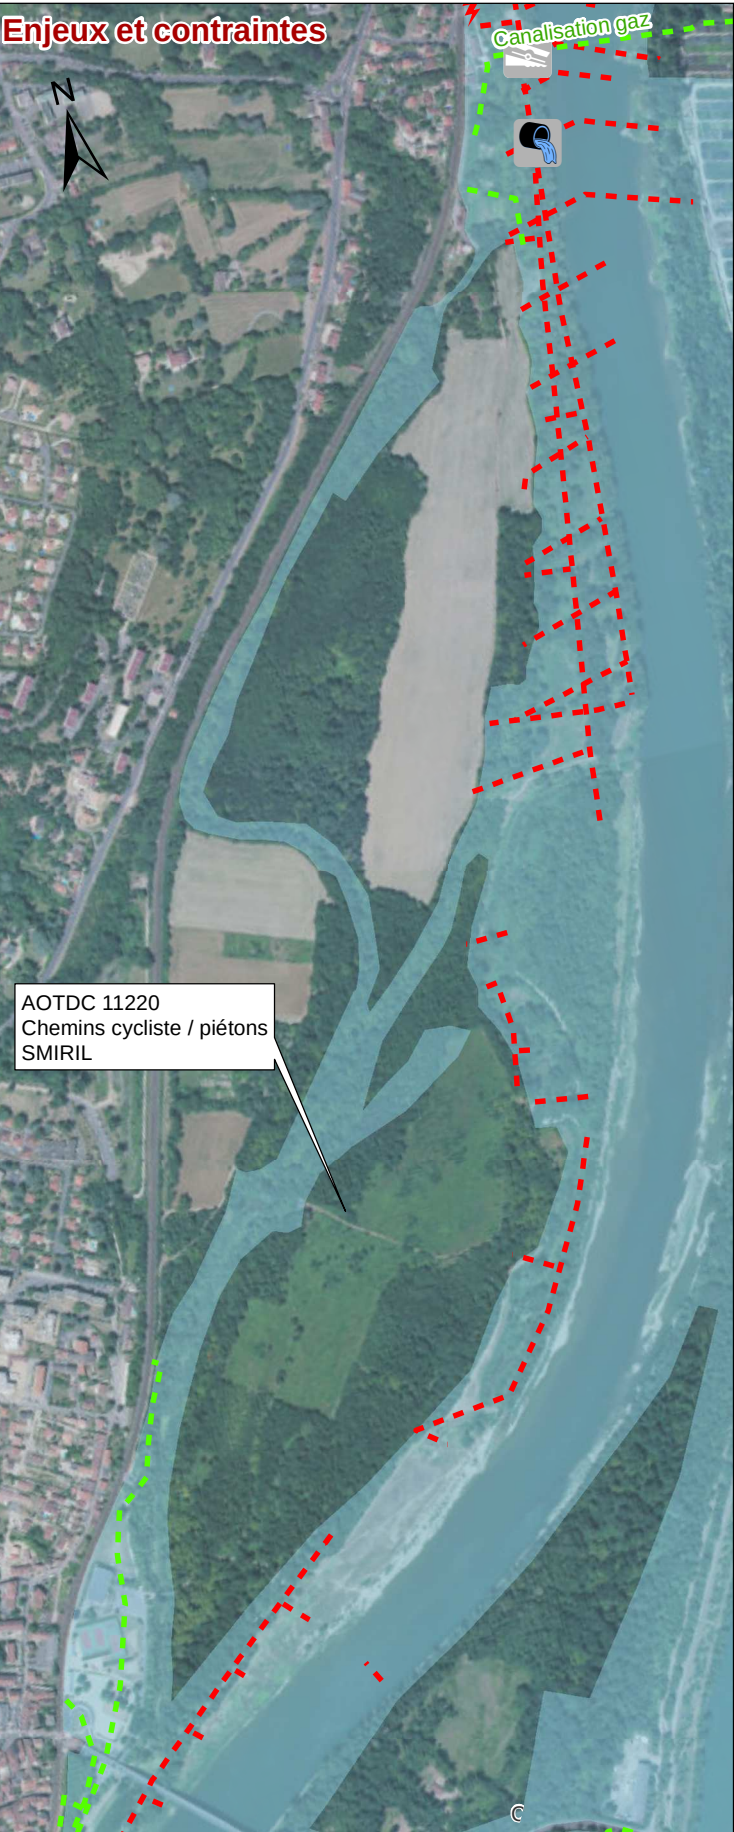
- Rejet
- Rampe à bateau
- Réseau
- Aménagements Girardon
- Contours du site
- Domaine Public Fluvial ou  
Domaine concédé la CNR

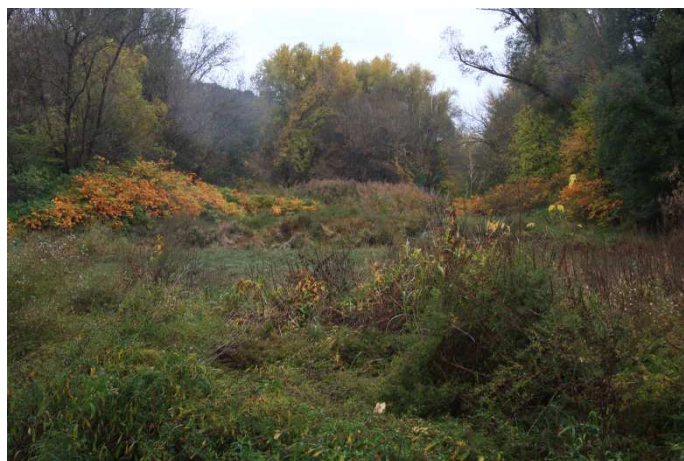
Mare et traverse du casier 5

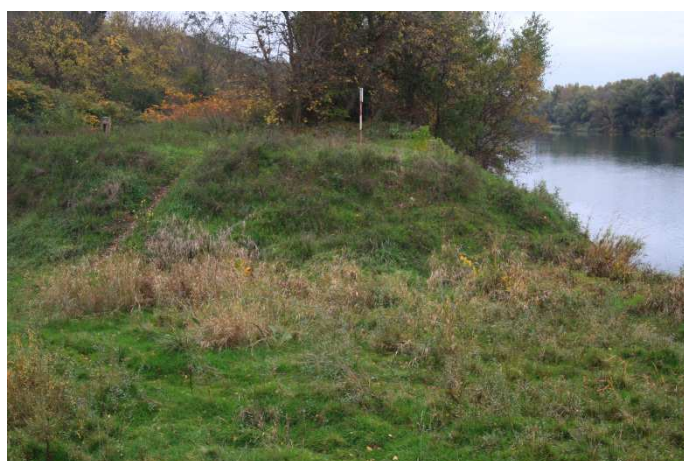
Connexion aval issue des travaux de 2011

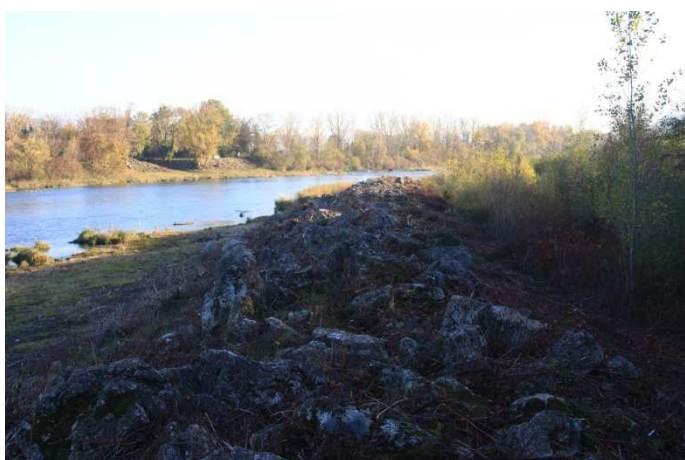
Epi en berge du Vieux-Rhône.
