FICHE REGARD

Nom / N° identifiant	81	Adresse	LOTIS BELLEVUE
Photographie : Extérieur de l'ouvrage		Photographie : Intérieur de l'ouvrage	
Echec enregistrement photo entre 11h50 et 15h58		Echec enregistrement photo entre 11h50 et 15h58

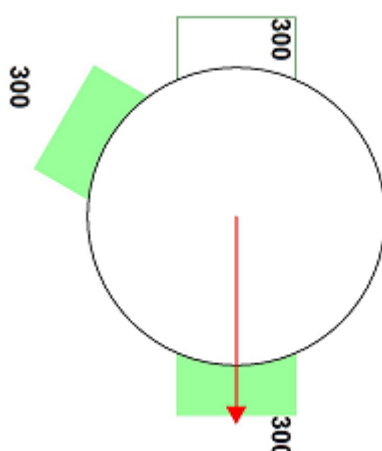
Matériau	Diamètre	Profondeur	Schéma
Entrée 1	PVC	300	0.57

Entrée 2	Beton	300	0.57	
Entrée 3				
Entrée 4				
Départ EU (0)	Beton	300	0.58	
Commentaire				
Suite réseau EP non trouvé (recherche en priorité du réseau EU).
