FICHE REGARD

Nom / N° identifiant	90	Adresse	LOTIS PLEIN SUD
Photographie : Extérieur de l'ouvrage		Photographie : Intérieur de l'ouvrage

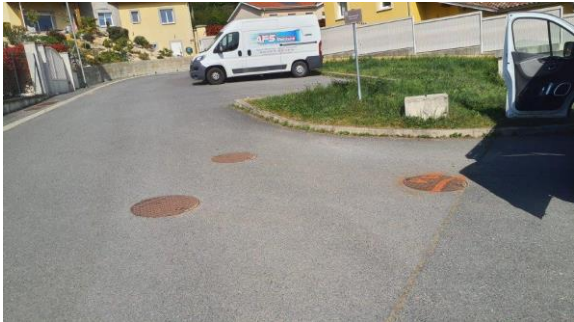
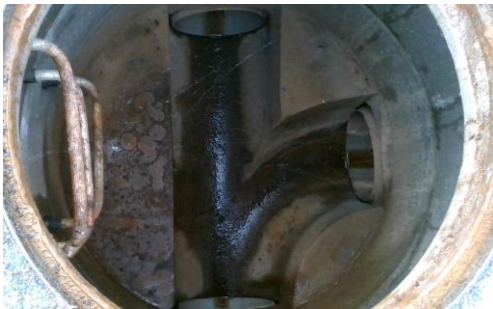
Généralités	Caractéristiques			
Système de projection	Ouvrage		Observations	
Lambert 93	Type de réseau	Eaux Usées	Présence de racines	Non
Coordonnées X	Etat du regard	Bon	Présence d'ECPP	Non
811671.5804314	Etat du tampon	Bon	Dépôt	Non
Coordonnées Y	Etat du joint	Bon	Infiltration	Non
6514367.329507	Accessibilité	Oui	Mise en charge (traces)	Non
Coordonnées Z	Nbre branchement	0	Présence d'échelons	Oui
	Diamètre du regard	1000

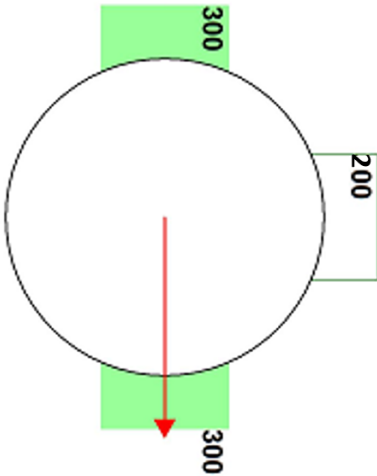
Caractéristiques des canalisations				
	Matériau	Diamètre	Profondeur	Schéma
Entrée 1	Béton	300	1.26

Entrée 2	Béton	200	1.24	
Entrée 3				
Entrée 4				
Départ EU (0)	Béton	300	1.36	
Commentaire
