FICHE REGARD

Numéro de regard	ROI_0001	Commune	ROISEY	
Type de réseau	UN	Date de visite	Février / Mars 2015	
Etat du tampon	Bon	Etat du joint	Bon	
Accessibilité	Accessible	Géométrie du regard	Ø 1000	
Présence d'échelons	Oui	Infiltration	Non	
Dépôt	Non	Traces de mise en charge	Non	
Présence de racines	Non	Commentaire		
Nombres de branchement				
Canalisation en arrivée	Matériau	Diamètre	Prof	<u>VUE EN PLAN</u>
1	300	AC	1.68	
2	200	AC	1.82	
3				
Canalisation en sortie	300	AC	1.89

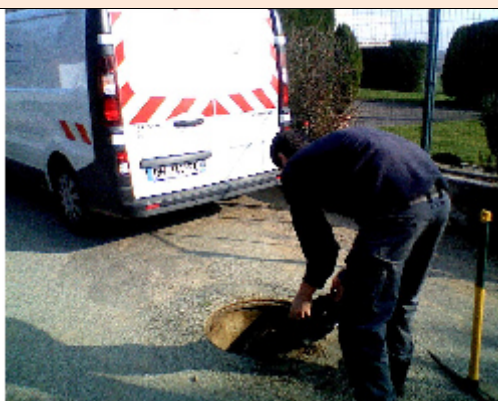
Extérieur

Numéro de regard	ROI_0002	Commune	ROISEY
Type de réseau	EU	Date de visite	Février / Mars 2015
Etat du tampon	Bon	Etat du joint	Bon
Accessibilité	Accessible	Géométrie du regard	Ø 1000
Présence d'échelons	Oui	Infiltration	Non
Dépôt	Non	Traces de mise en charge	Non
Présence de racines	Non	Commentaire	
Nombres de branchement		1	
Canalisation en arrivée	Matériau	Diamètre	Prof
1	200	AC	2.07
2			
3			
Canalisation en sortie	200	AC	2.08

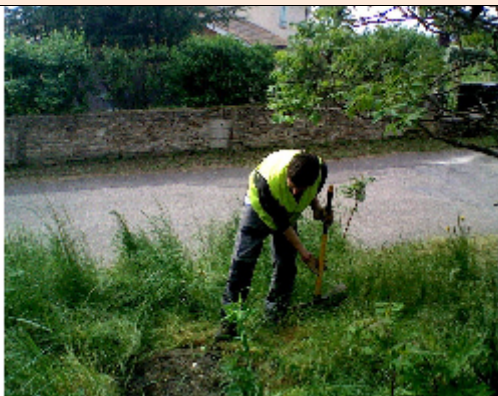
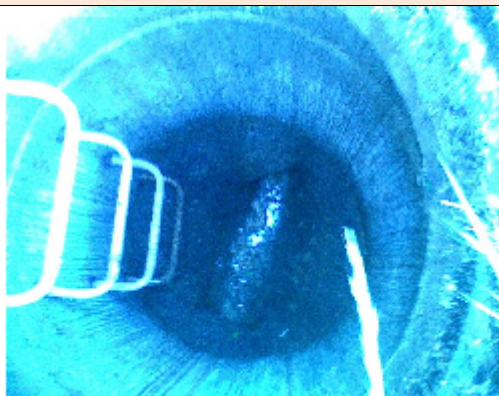
Numéro de regard	ROI_0003	Commune	ROISEY
Type de réseau	EU	Date de visite	Février / Mars 2015
Etat du tampon	Bon	Etat du joint	Bon
Accessibilité	Accessible	Géométrie du regard	Ø 1000
Présence d'échelons	Oui	Infiltration	Non
Dépôt	Non	Traces de mise en charge	Non
Présence de racines	Non	Commentaire	
Nombres de branchement			
Canalisation en arrivée	Matériau	Diamètre	Prof
1	200	BET	1.62
2			
3			
Canalisation en sortie	200	BET	1.66
<div style="text-align: center;">

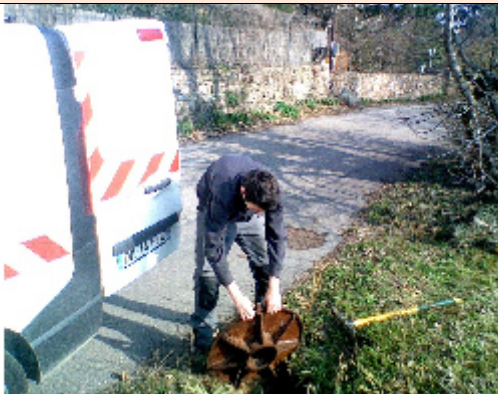
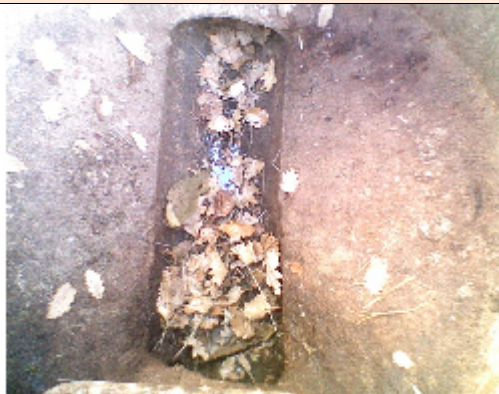
Numéro de regard	ROI_0004	Commune	ROISEY	
Type de réseau	UN	Date de visite	Février / Mars 2015	
Etat du tampon	Bon	Etat du joint	Bon	
Accessibilité	Accessible	Géométrie du regard	Ø 800	
Présence d'échelons	Non	Infiltration	Non	
Dépôt	Non	Traces de mise en charge	Non	
Présence de racines	Non	Commentaire	feuille	
Nombres de branchement				
Canalisation en arrivée	Matériau	Diamètre	Prof	VUE EN PLAN
1	200	AC	0.73

2				
3				
Canalisation en sortie	200	AC	0.75	
PHOTO				
Extérieur			Intérieur

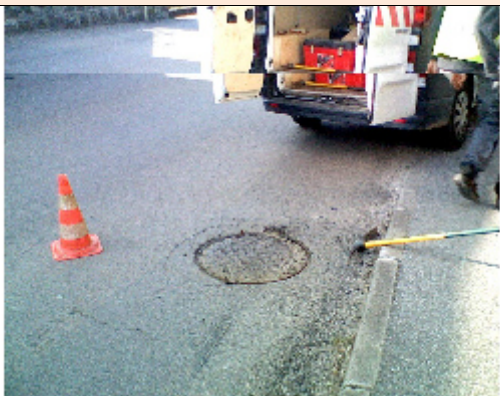
Numéro de regard	ROI_0005	Commune	ROISEY	
Type de réseau	EU	Date de visite	Février / Mars 2015	
Etat du tampon		Etat du joint		
Accessibilité	Bloqué	Géométrie du regard		
Présence d'échelons	Non	Infiltration	Non	
Dépôt	Non	Traces de mise en charge	Non	
Présence de racines	Non	Commentaire		
Nombres de branchement				
Canalisation en arrivée	Matériau	Diamètre	Prof	<u>VUE EN PLAN</u>
1

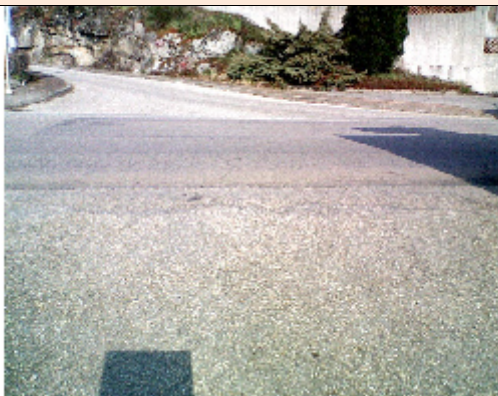
Numéro de regard	ROI_0006	Commune	ROISEY	
Type de réseau	EU	Date de visite	Février / Mars 2015	
Etat du tampon		Etat du joint		
Accessibilité	Sous enrobé	Géométrie du regard		
Présence d'échelons	Non	Infiltration	Non	
Dépôt	Non	Traces de mise en charge	Non	
Présence de racines	Non	Commentaire		
Nombres de branchement				
Canalisation en arrivée	Matériau	Diamètre	Prof

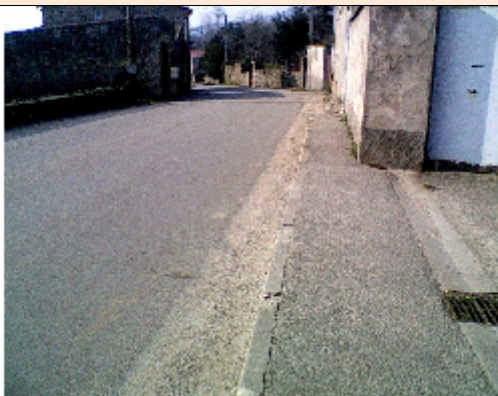
Numéro de regard	ROI_0007	Commune	ROISEY	
Type de réseau	EU	Date de visite	Février / Mars 2015	
Etat du tampon		Etat du joint		
Accessibilité	Sous enrobé	Géométrie du regard		
Présence d'échelons	Non	Infiltration	Non	
Dépôt	Non	Traces de mise en charge	Non	
Présence de racines	Non	Commentaire		
Nombres de branchement				
Canalisation en arrivée	Matériau	Diamètre	Prof

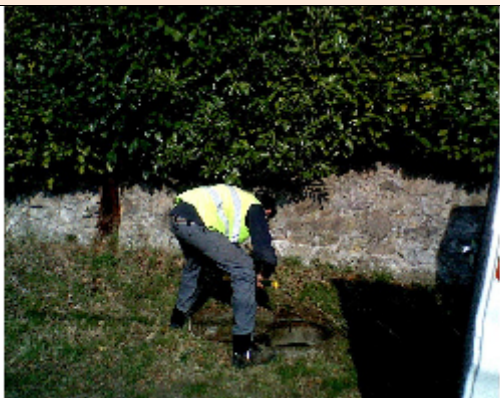
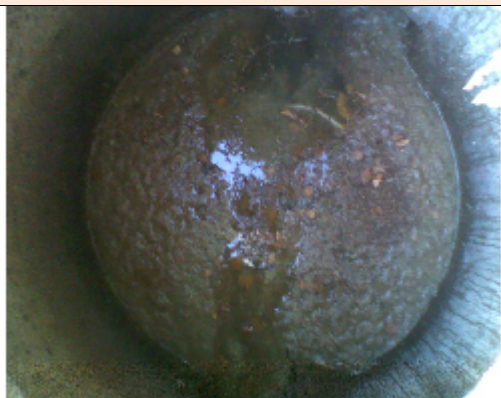
Numéro de regard	ROI_0009	Commune	ROISEY	
Type de réseau	EU	Date de visite	Février / Mars 2015	
Etat du tampon	Bon	Etat du joint	Bon	
Accessibilité	Accessible	Géométrie du regard	Ø 800	
Présence d'échelons	Non	Infiltration	Non	
Dépôt	Oui	Traces de mise en charge	Non	
Présence de racines	Non	Commentaire		
Nombres de branchement	2			
Canalisation en arrivée	Matériau	Diamètre	Prof

1				
2				
3				
Canalisation en sortie	200	AC	0.88

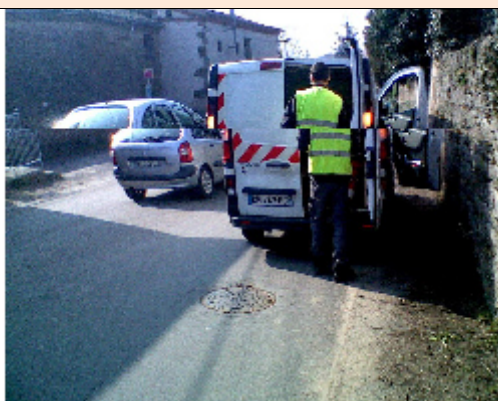
Extérieur

Numéro de regard	ROI_0010	Commune	ROISEY
Type de réseau	UN	Date de visite	Février / Mars 2015
Etat du tampon	Bon	Etat du joint	Bon
Accessibilité	Accessible	Géométrie du regard	Ø 1000
Présence d'échelons	Non	Infiltration	Non
Dépôt	Non	Traces de mise en charge	Non
Présence de racines	Non	Commentaire	
Nombres de branchement			
Canalisation en arrivée	Matériau	Diamètre	Prof
1	200	BET	1.22
2			
3			
Canalisation en sortie	200	BET	1.23

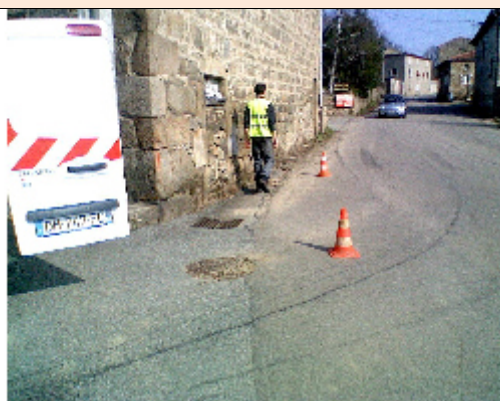
Extérieur

Numéro de regard	ROI_0011	Commune	ROISEY
Type de réseau	UN	Date de visite	Février / Mars 2015
Etat du tampon	Bon	Etat du joint	Bon
Accessibilité	Accessible	Géométrie du regard	Ø 1000
Présence d'échelons	Non	Infiltration	Oui
Dépôt	Non	Traces de mise en charge	Non
Présence de racines	Non	Commentaire	
Nombres de branchement

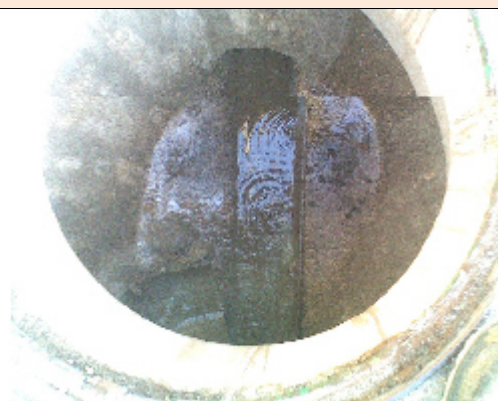
Intérieur

Canalisation en arrivée	Matériau	Diamètre	Prof	VUE EN PLAN
1	300	AC	1.02

2	200	PVC	0.78	
3	300	BET	1.1	
Canalisation en sortie	500	BET	1.14

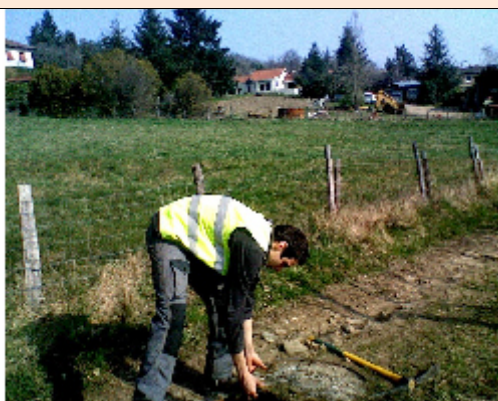
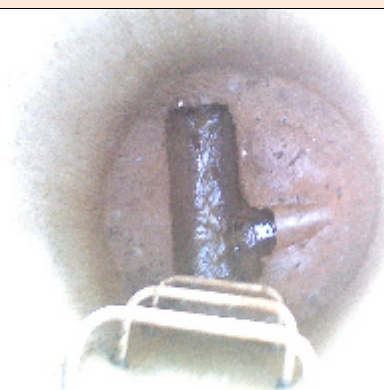
Numéro de regard	ROI_0012	Commune	ROISEY
Type de réseau	EU	Date de visite	Février / Mars 2015
Etat du tampon	Bon	Etat du joint	Bon
Accessibilité	Accessible	Géométrie du regard	Ø 1000
Présence d'échelons	Oui	Infiltration	Non
Dépôt	Non	Traces de mise en charge	Non
Présence de racines	Non	Commentaire	
Nombres de branchement			
Canalisation en arrivée	Matériau	Diamètre	Prof
1	250	BET	1.44
2	200	BET	1.38
3			
Canalisation en sortie	250	BET	1.48

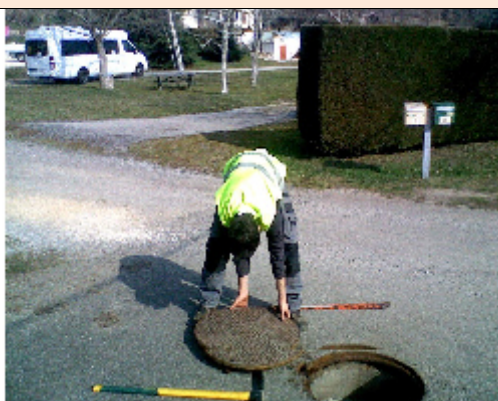
Extérieur

Numéro de regard	ROI_0013		Commune	ROISEY			
Type de réseau	EU		Date de visite	Février / Mars 2015			
Etat du tampon		Bon		Etat du joint		Bon	
Accessibilité		Accessible		Géométrie du regard		Ø 800	
Présence d'échelons		Oui		Infiltration		Non	
Dépôt		Non		Traces de mise en charge		Non	
Présence de racines		Non		Commentaire			
Nombres de branchement							
Canalisation en arrivée	Matériau	Diamètre	Prof	VUE EN PLAN			
1	200	AC	1.34

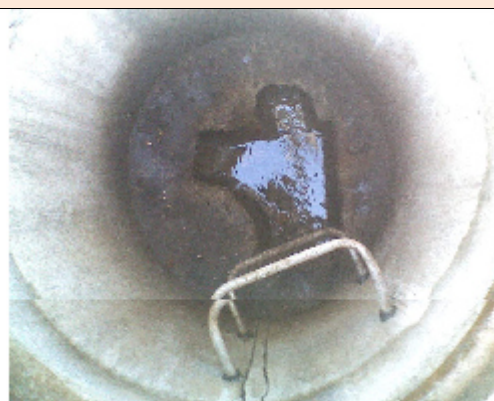
Intérieur

2	200	AC	1.32				
3							
Canalisation en sortie	250	BET	1.35

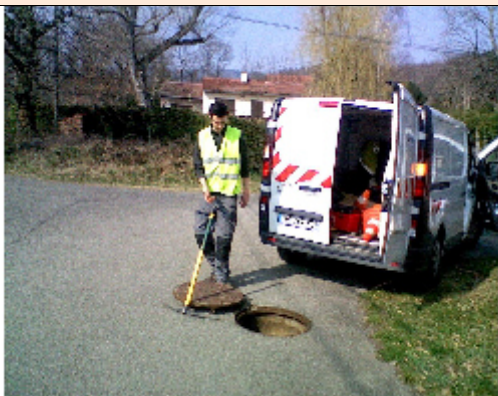
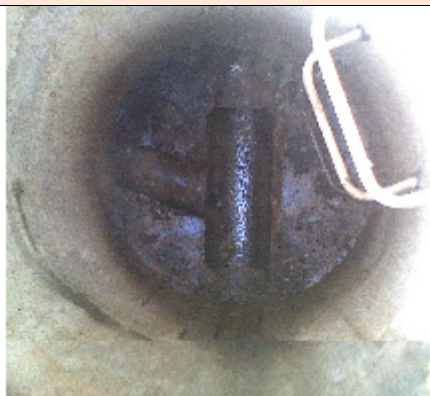
Numéro de regard	ROI_0014	Commune	ROISEY	
Type de réseau	EU	Date de visite	Février / Mars 2015	
Etat du tampon	Bon	Etat du joint	Bon	
Accessibilité	Accessible	Géométrie du regard	Ø 800	
Présence d'échelons	Oui	Infiltration	Non	
Dépôt	Non	Traces de mise en charge	Non	
Présence de racines	Non	Commentaire		
Nombres de branchement	1			
Canalisation en arrivée	Matériau	Diamètre	Prof	<u>VUE EN PLAN</u>
1	200	BET	1.36

2				
3				
Canalisation en sortie	200	AC	1.36	
<u>PHOTO</u>				
Extérieur			Intérieur

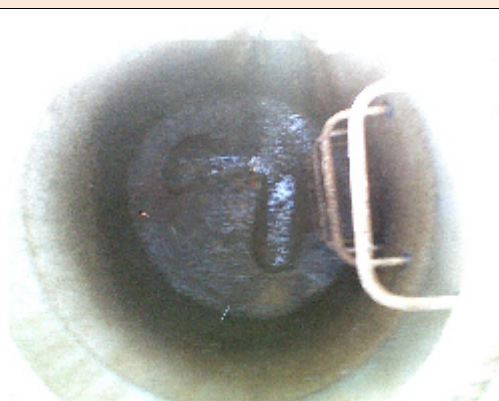
Intérieur

Numéro de regard	ROI_0015	Commune	ROISEY
Type de réseau	EU	Date de visite	Février / Mars 2015
Etat du tampon	Bon	Etat du joint	Bon
Accessibilité	Accessible	Géométrie du regard	Ø 800
Présence d'échelons	Oui	Infiltration	Non
Dépôt	Non	Traces de mise en charge	Non
Présence de racines	Non	Commentaire	
Nombres de branchement			
Canalisation en arrivée	Matériau	Diamètre	Prof
1	200	AC	1.7
2	200	BET	0.94
3			
Canalisation en sortie	200	AC	1.77
<u>VUE EN PLAN</u>

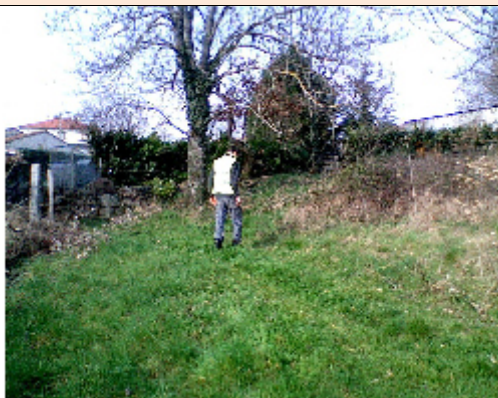
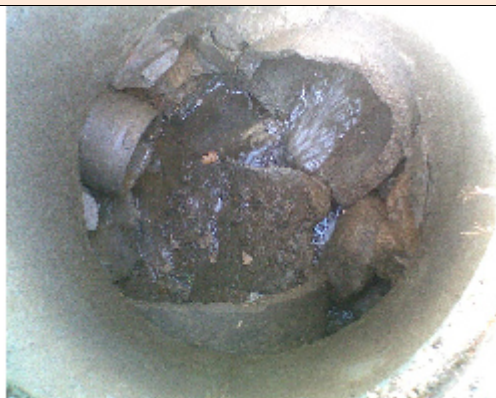
Numéro de regard	ROI_0016	Commune	ROISEY	
Type de réseau	UN	Date de visite	Février / Mars 2015	
Etat du tampon	Bon	Etat du joint	Bon	
Accessibilité	Accessible	Géométrie du regard	Ø 1000	
Présence d'échelons	Non	Infiltration	Oui	
Dépôt	Non	Traces de mise en charge	Non	
Présence de racines	Non	Commentaire	explose	
Nombres de branchement				
Canalisation en arrivée	Matériau	Diamètre	Prof	VUE EN PLAN
1	200	BET	0.97	
2	400	BET	1.14	
3				
Canalisation en sortie	400	BET	1.16

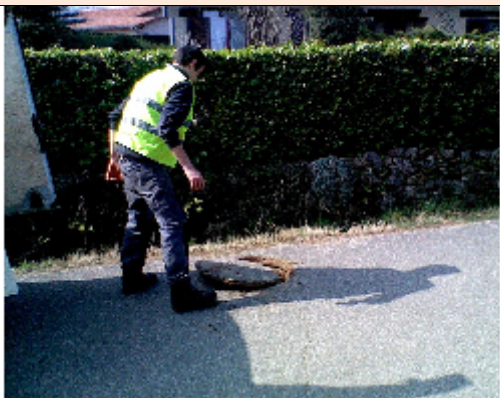
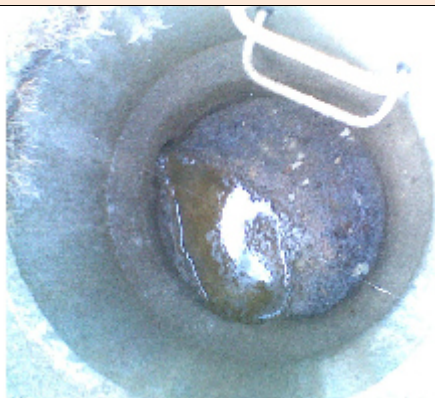
Numéro de regard	ROI_0017	Commune	ROISEY	
Type de réseau	EU	Date de visite	Février / Mars 2015	
Etat du tampon	Bon	Etat du joint	Bon	
Accessibilité	Accessible	Géométrie du regard	Ø 800	
Présence d'échelons	Oui	Infiltration	Non	
Dépôt	Non	Traces de mise en charge	Non	
Présence de racines	Non	Commentaire		
Nombres de branchement	1			
Canalisation en arrivée	Matériau	Diamètre	Prof

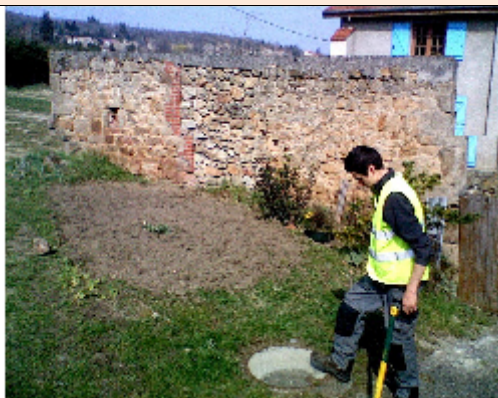
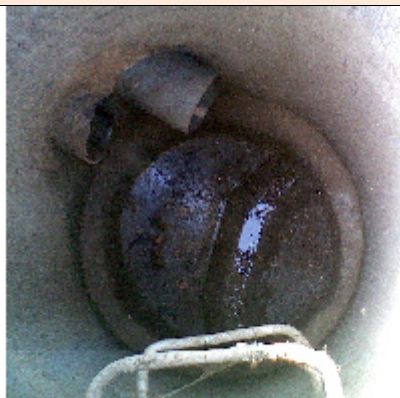
Numéro de regard	ROI_0018	Commune	ROISEY
Type de réseau	UN	Date de visite	Février / Mars 2015
Etat du tampon	Bon	Etat du joint	Bon
Accessibilité	Accessible	Géométrie du regard	Ø 800
Présence d'échelons	Oui	Infiltration	Non
Dépôt	Non	Traces de mise en charge	Non
Présence de racines	Non	Commentaire	
Nombres de branchement		2	
Canalisation en arrivée	Matériau	Diamètre	Prof
1	200	BET	1.42
2			
3			
Canalisation en sortie	200	BET	1.43

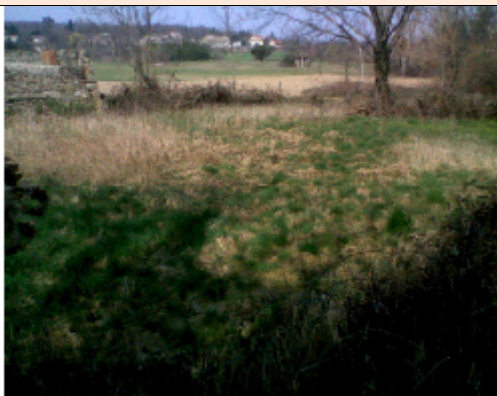
Numéro de regard	ROI_0019	Commune	ROISEY	
Type de réseau	UN	Date de visite	Février / Mars 2015	
Etat du tampon		Etat du joint		
Accessibilité	Enterré	Géométrie du regard		
Présence d'échelons	Non	Infiltration	Non	
Dépôt	Non	Traces de mise en charge	Non	
Présence de racines	Non	Commentaire		
Nombres de branchement				
Canalisation en arrivée	Matériau	Diamètre	Prof	VUE EN PLAN
1

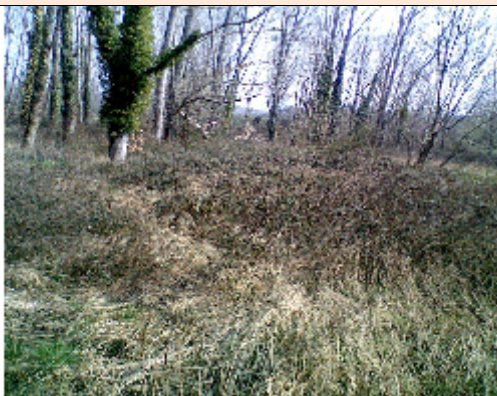
Numéro de regard	ROI_0020	Commune	ROISEY	
Type de réseau	UN	Date de visite	Février / Mars 2015	
Etat du tampon		Etat du joint		
Accessibilité	Enterré	Géométrie du regard		
Présence d'échelons	Non	Infiltration	Non	
Dépôt	Non	Traces de mise en charge	Non	
Présence de racines	Non	Commentaire		
Nombres de branchement				
Canalisation en arrivée	Matériau	Diamètre	Prof

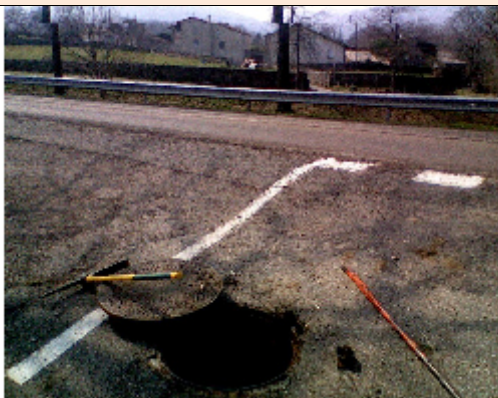
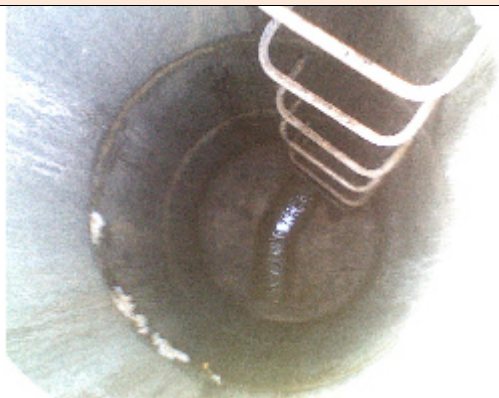
Numéro de regard	ROI_0023	Commune	ROISEY	
Type de réseau	EU	Date de visite	Février / Mars 2015	
Etat du tampon	Mauvais	Etat du joint	Bon	
Accessibilité	Accessible	Géométrie du regard	Ø 800	
Présence d'échelons	Oui	Infiltration	Non	
Dépôt	Non	Traces de mise en charge	Non	
Présence de racines	Non	Commentaire		
Nombres de branchement				
Canalisation en arrivée	Matériau	Diamètre	Prof

1	200	BET	2.1	
2				
3				
Canalisation en sortie	200	BET	2.17	
<u>PHOTO</u>				
Extérieur			Intérieur

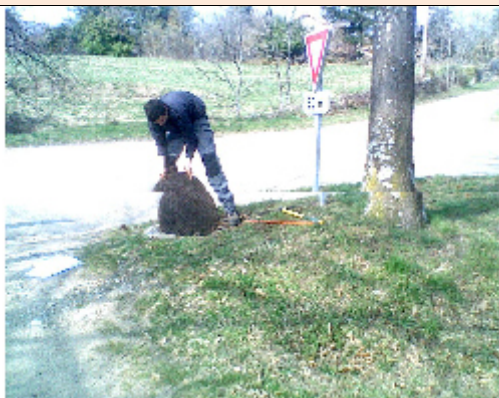
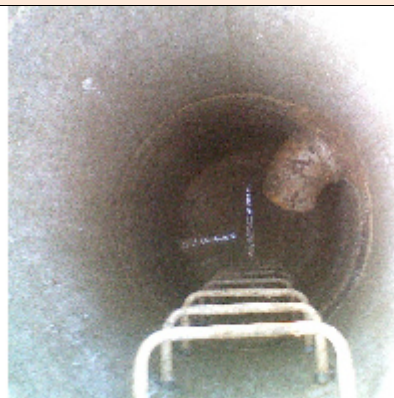
Numéro de regard	ROI_0024	Commune	ROISEY	
Type de réseau	EU	Date de visite	Février / Mars 2015	
Etat du tampon	Bon	Etat du joint	Bon	
Accessibilité	Accessible	Géométrie du regard	Ø 800	
Présence d'échelons	Oui	Infiltration	Non	
Dépôt	Non	Traces de mise en charge	Non	
Présence de racines	Non	Commentaire		
Nombres de branchement	1			
Canalisation en arrivée	Matériau	Diamètre	Prof	<u>VUE EN PLAN</u>

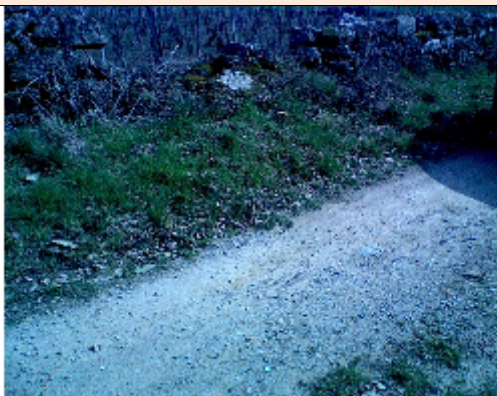
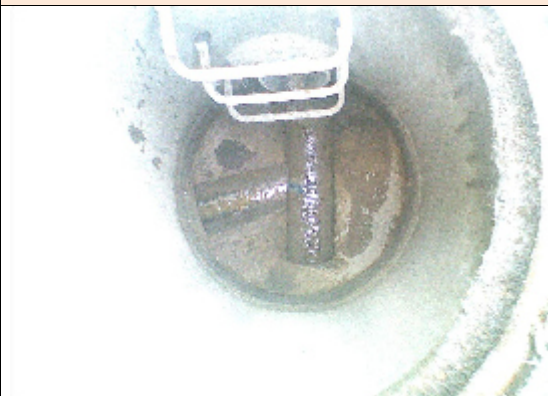
Numéro de regard	ROI_0026	Commune	ROISEY	
Type de réseau	EU	Date de visite	Février / Mars 2015	
Etat du tampon	Bon	Etat du joint	Bon	
Accessibilité	Accessible	Géométrie du regard	Ø 800	
Présence d'échelons	Oui	Infiltration	Non	
Dépôt	Non	Traces de mise en charge	Non	
Présence de racines	Non	Commentaire		
Nombres de branchement				
Canalisation en arrivée	Matériau	Diamètre	Prof	VUE EN PLAN
1	200	BET	1.56

2	200	BET	1.21	
3				
Canalisation en sortie	200	BET	1.7	
PHOTO				
Extérieur			Intérieur

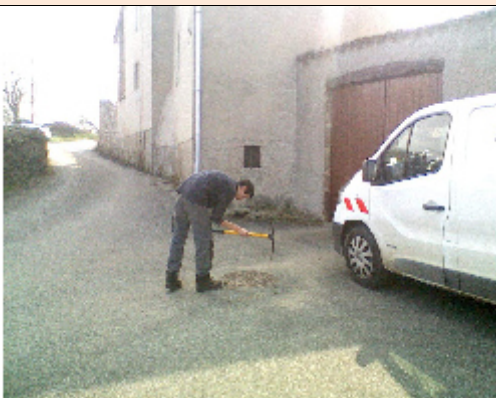
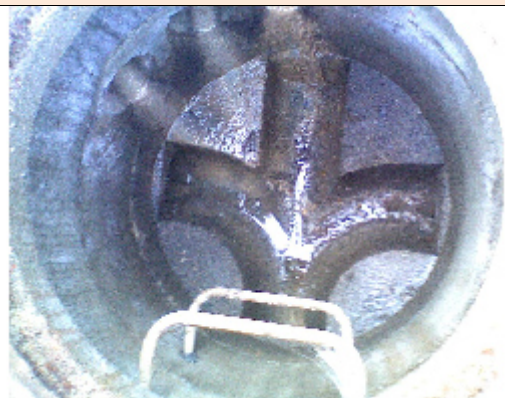
Numéro de regard	ROI_0028		Commune	ROISEY		
Type de réseau	EU		Date de visite	Février / Mars 2015		
Etat du tampon		Bon		Etat du joint		Bon
Accessibilité		Accessible		Géométrie du regard		Ø 1000
Présence d'échelons		Oui		Infiltration		Non
Dépôt		Non		Traces de mise en charge		Non
Présence de racines		Non		Commentaire		
Nombres de branchement		3				
Canalisation en arrivée	Matériau	Diamètre	Prof	VUE EN PLAN		
1	200	BET	1.2			
2	200	BET	1.17			
3						
Canalisation en sortie	200	BET	1.21

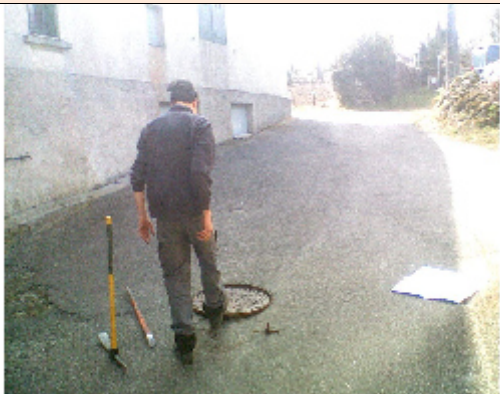
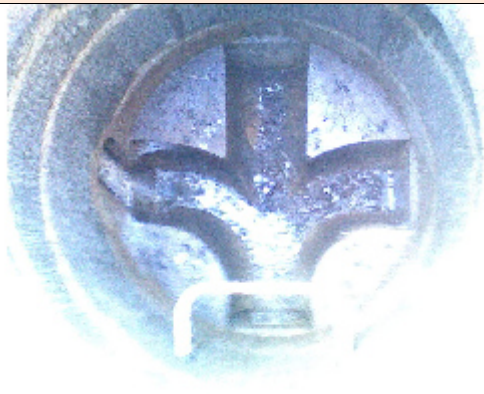
Numéro de regard	ROI_0029	Commune	ROISEY	
Type de réseau	EU	Date de visite	Février / Mars 2015	
Etat du tampon	Bon	Etat du joint	Bon	
Accessibilité	Accessible	Géométrie du regard	Ø 800	
Présence d'échelons	Oui	Infiltration	Non	
Dépôt	Non	Traces de mise en charge	Non	
Présence de racines	Non	Commentaire		
Nombres de branchement	1			
Canalisation en arrivée	Matériau	Diamètre	Prof

1				
2				
3				
Canalisation en sortie	200	BET	1.18	
<u>PHOTO</u>				
Extérieur			Intérieur

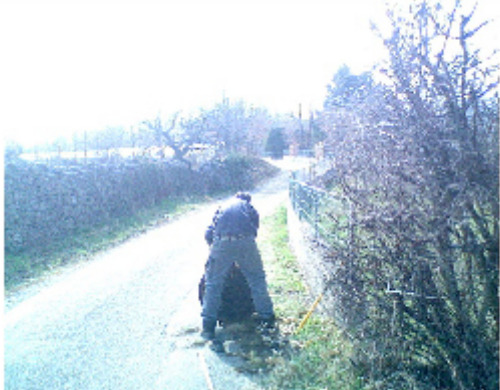
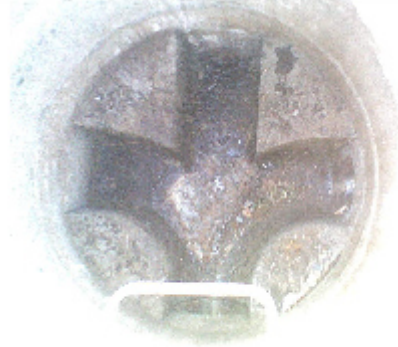
Numéro de regard	ROI_0030	Commune	ROISEY	
Type de réseau	EU	Date de visite	Février / Mars 2015	
Etat du tampon	Bon	Etat du joint	Bon	
Accessibilité	Accessible	Géométrie du regard	Ø 800	
Présence d'échelons	Oui	Infiltration	Non	
Dépôt	Non	Traces de mise en charge	Non	
Présence de racines	Non	Commentaire		
Nombres de branchement	1			
Canalisation en arrivée	Matériau	Diamètre	Prof

1				
2				
3				
Canalisation en sortie	200	PVC	1.2	
<u>PHOTO</u>				
Extérieur			Intérieur

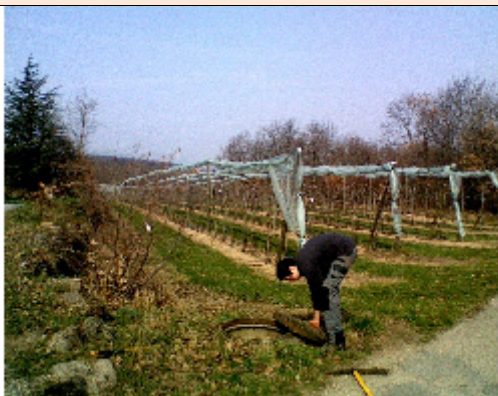
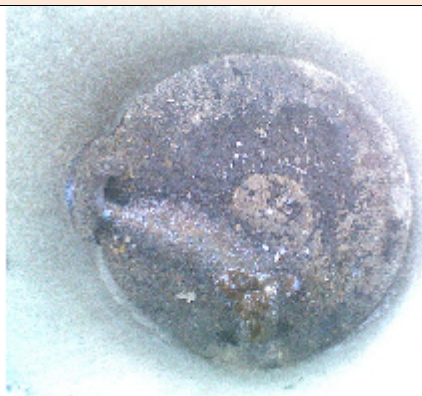
Numéro de regard	ROI_0031	Commune	ROISEY	
Type de réseau	EU	Date de visite	Février / Mars 2015	
Etat du tampon	Bon	Etat du joint	Bon	
Accessibilité	Accessible	Géométrie du regard	Ø 1000	
Présence d'échelons	Non	Infiltration	Non	
Dépôt	Non	Traces de mise en charge	Non	
Présence de racines	Non	Commentaire		
Nombres de branchement		1		
Canalisation en arrivée	Matériau	Diamètre	Prof	VUE EN PLAN
1

2				
3				
Canalisation en sortie	200	BET	1.26	
<u>PHOTO</u>				
Extérieur			Intérieur

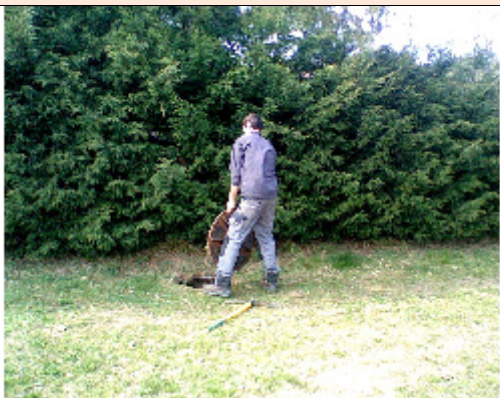
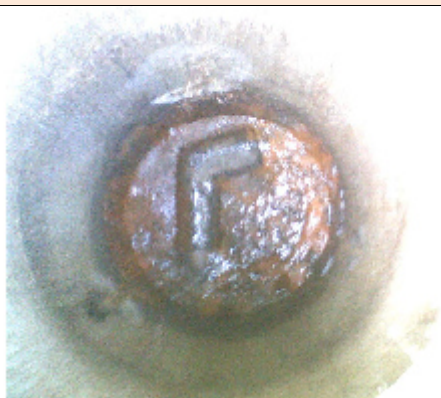
Numéro de regard	ROI_0032	Commune	ROISEY	
Type de réseau	EU	Date de visite	Février / Mars 2015	
Etat du tampon	Bon	Etat du joint	Bon	
Accessibilité	Accessible	Géométrie du regard	Ø 800	
Présence d'échelons	Non	Infiltration	Oui	
Dépôt	Non	Traces de mise en charge	Non	
Présence de racines	Oui	Commentaire		
Nombres de branchement				
Canalisation en arrivée	Matériau	Diamètre	Prof

1	200	AC	1.94	
2				
3				
Canalisation en sortie	200	BET	1.95	
<u>PHOTO</u>				
Extérieur			Intérieur

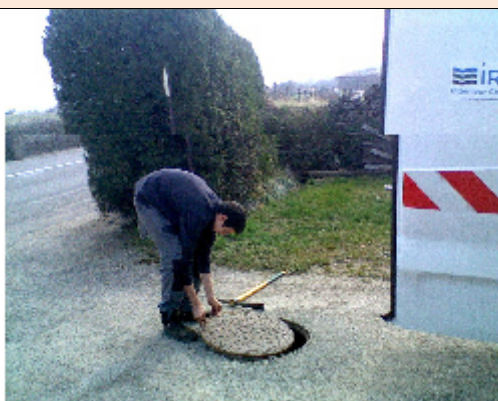
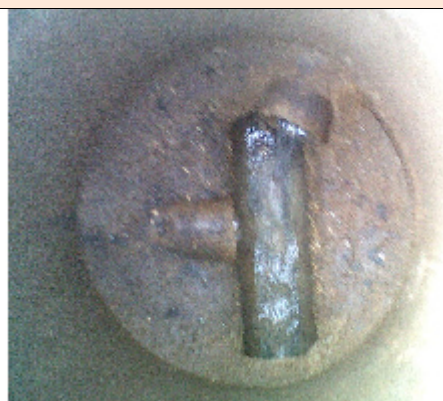
Numéro de regard	ROI_0034	Commune	ROISEY	
Type de réseau	EU	Date de visite	Février / Mars 2015	
Etat du tampon	Bon	Etat du joint	Bon	
Accessibilité	Accessible	Géométrie du regard	Ø 800	
Présence d'échelons	Non	Infiltration	Non	
Dépôt	Non	Traces de mise en charge	Non	
Présence de racines	Non	Commentaire	beaucoup ecpp a un branchement	
Nombres de branchement		3		
Canalisation en arrivée	Matériau	Diamètre	Prof	<u>VUE EN PLAN</u>
1

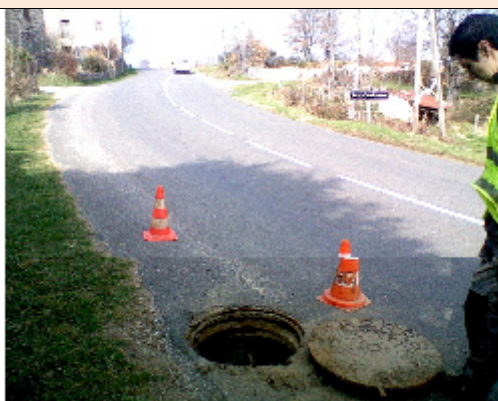
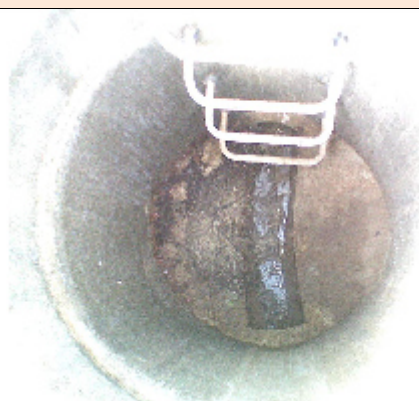
Numéro de regard	ROI_0035	Commune	ROISEY
Type de réseau	EU	Date de visite	Février / Mars 2015
Etat du tampon	Bon	Etat du joint	Bon
Accessibilité	Accessible	Géométrie du regard	Ø 800
Présence d'échelons	Non	Infiltration	Non
Dépôt	Non	Traces de mise en charge	Non
Présence de racines	Oui	Commentaire	
Nombres de branchement			
Canalisation en arrivée	Matériau	Diamètre	Prof
1	200	BET	1.57
2			
3			
Canalisation en sortie	200	BET	1.59

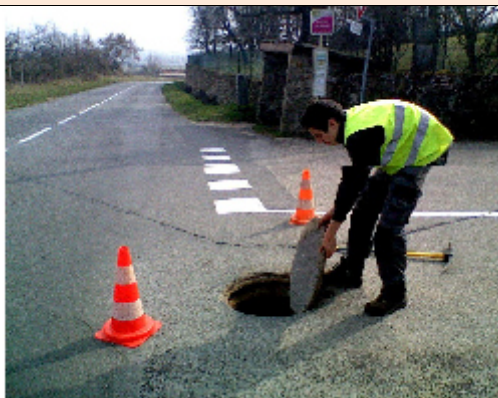
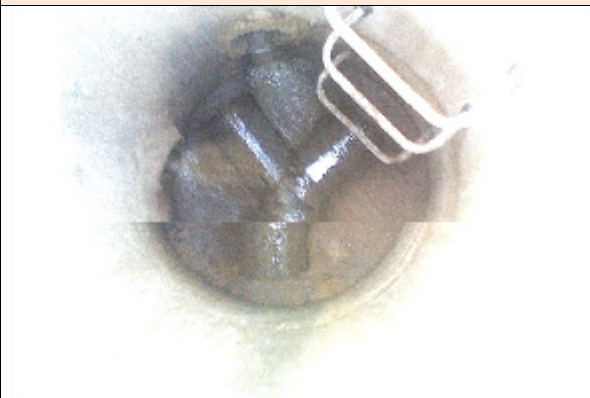
Numéro de regard	ROI_0037	Commune	ROISEY	
Type de réseau	EU	Date de visite	Février / Mars 2015	
Etat du tampon	Bon	Etat du joint	Bon	
Accessibilité	Accessible	Géométrie du regard	Ø 800	
Présence d'échelons	Oui	Infiltration	Non	
Dépôt	Non	Traces de mise en charge	Non	
Présence de racines	Non	Commentaire		
Nombres de branchement	2			
Canalisation en arrivée	Matériau	Diamètre	Prof	<u>VUE EN PLAN</u>

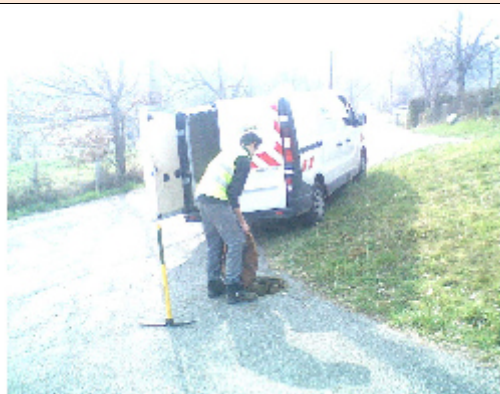
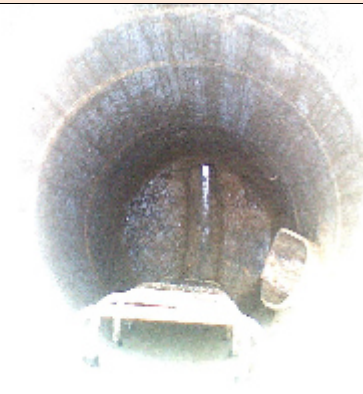
Numéro de regard	ROI_0038	Commune	ROISEY	
Type de réseau	EU	Date de visite	Février / Mars 2015	
Etat du tampon	Bon	Etat du joint	Bon	
Accessibilité	Accessible	Géométrie du regard	Ø 800	
Présence d'échelons	Oui	Infiltration	Non	
Dépôt	Non	Traces de mise en charge	Non	
Présence de racines	Non	Commentaire		
Nombres de branchement				
Canalisation en arrivée	Matériau	Diamètre	Prof	<u>VUE EN PLAN</u>

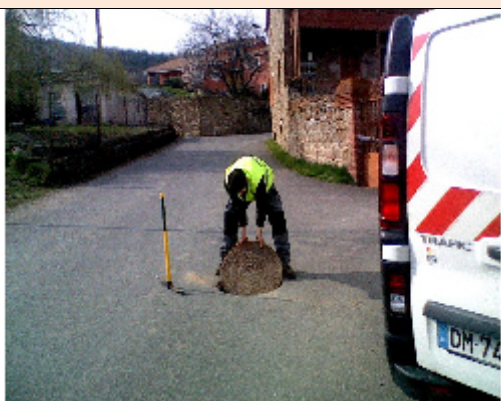
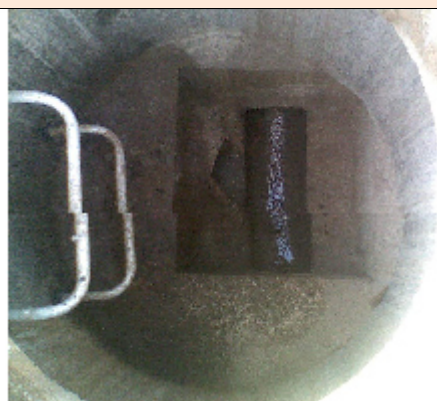
PHOTO

Numéro de regard	ROI_0039		Commune	ROISEY			
Type de réseau	EU		Date de visite	Février / Mars 2015			
Etat du tampon		Bon		Etat du joint		Bon	
Accessibilité		Accessible		Géométrie du regard		Ø 1000	
Présence d'échelons		Oui		Infiltration		Non	
Dépôt		Non		Traces de mise en charge		Non	
Présence de racines		Non		Commentaire			
Nombres de branchement		1					
Canalisation en arrivée	Matériau	Diamètre	Prof	VUE EN PLAN			
1	200	BET	1.41

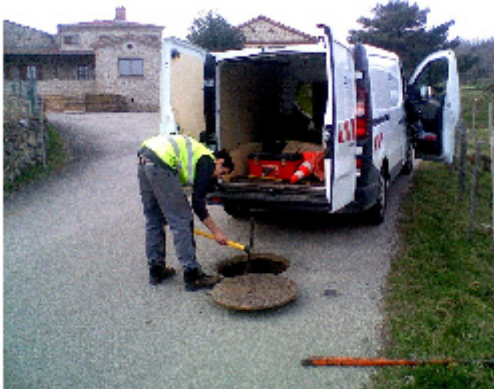
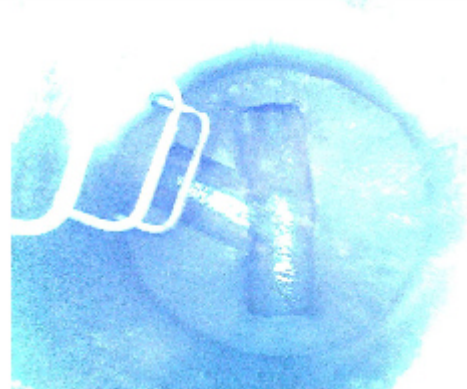
PHOTO

Numéro de regard	ROI_0040	Commune	ROISEY
Type de réseau	EU	Date de visite	Février / Mars 2015
Etat du tampon	Bon	Etat du joint	Bon
Accessibilité	Accessible	Géométrie du regard	Ø 800
Présence d'échelons	Oui	Infiltration	Non
Dépôt	Non	Traces de mise en charge	Non
Présence de racines	Non	Commentaire	
Nombres de branchement

Canalisation en arrivée	Matériau	Diamètre	Prof	VUE EN PLAN
1	200	BET	1.26

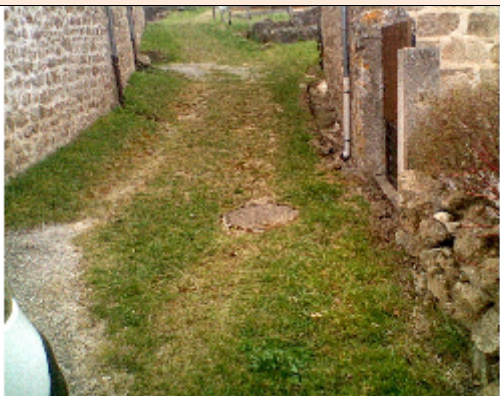
Numéro de regard	ROI_0041	Commune	ROISEY	
Type de réseau	EU	Date de visite	Février / Mars 2015	
Etat du tampon	Bon	Etat du joint		
Accessibilité	Bloqué	Géométrie du regard		
Présence d'échelons	Oui	Infiltration	Non	
Dépôt	Non	Traces de mise en charge	Non	
Présence de racines	Non	Commentaire		
Nombres de branchement				
Canalisation en arrivée	Matériau	Diamètre	Prof

1				
2				
3				
Canalisation en sortie				
<u>PHOTO</u>				
Extérieur			Intérieur

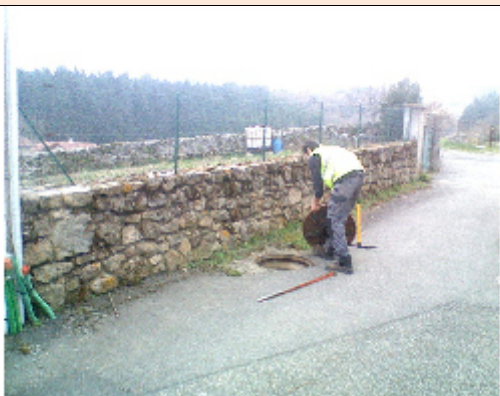
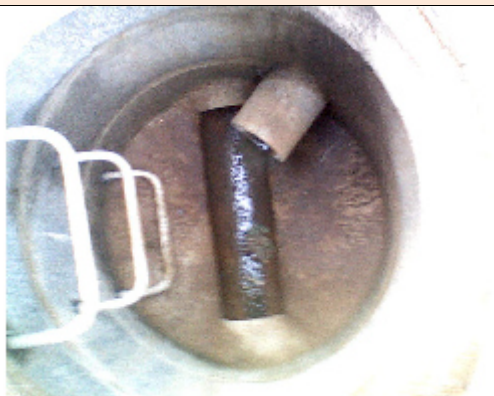
Numéro de regard	ROI_0042	Commune	ROISEY	
Type de réseau	EU	Date de visite	Février / Mars 2015	
Etat du tampon	Bon	Etat du joint	Bon	
Accessibilité	Accessible	Géométrie du regard	Ø 800	
Présence d'échelons	Oui	Infiltration	Non	
Dépôt	Non	Traces de mise en charge	Non	
Présence de racines	Non	Commentaire		
Nombres de branchement		2		
Canalisation en arrivée	Matériau	Diamètre	Prof	<u>VUE EN PLAN</u>
1

2				
3				
Canalisation en sortie	200	BET	1.22	
<u>PHOTO</u>				
Extérieur			Intérieur

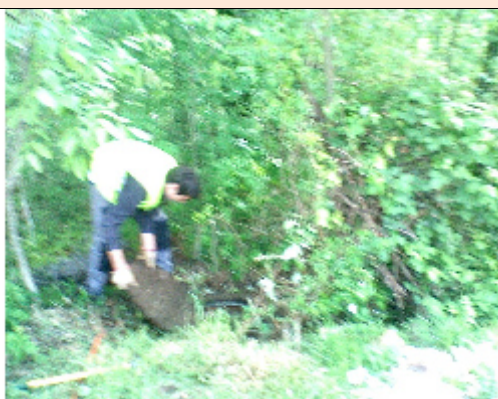
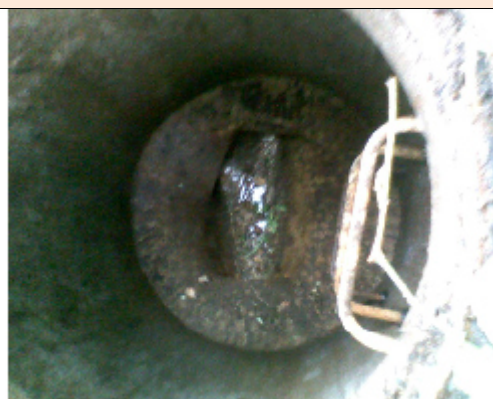
PHOTO

Numéro de regard	ROI_0043	Commune	ROISEY
Type de réseau	EU	Date de visite	Février / Mars 2015
Etat du tampon	Bon	Etat du joint	Bon
Accessibilité	Accessible	Géométrie du regard	Ø 800
Présence d'échelons	Oui	Infiltration	Non
Dépôt	Non	Traces de mise en charge	Non
Présence de racines	Non	Commentaire	
Nombres de branchement			
Canalisation en arrivée	Matériau	Diamètre	Prof
1	200	BET	1.32
2	200	BET	1.34
3			
Canalisation en sortie	200	BET	1.37

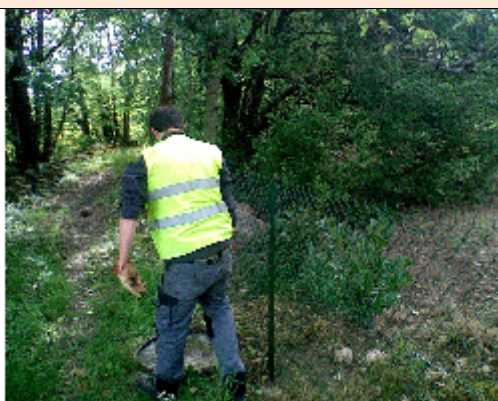
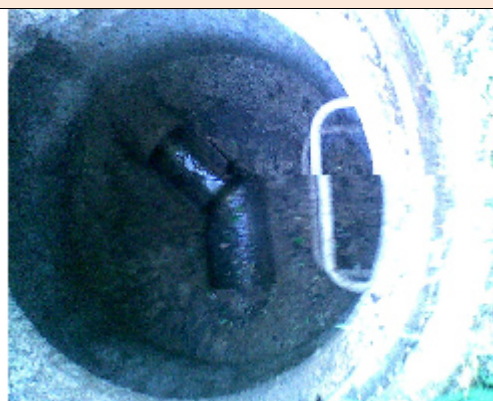
PHOTO

Numéro de regard	ROI_0044	Commune	
Type de réseau	EU	Date de visite	Février / Mars 2015
Etat du tampon	Bon	Etat du joint	Bon
Accessibilité	Accessible	Géométrie du regard	Ø 800
Présence d'échelons	Non	Infiltration	Non
Dépôt	Non	Traces de mise en charge	Non
Présence de racines	Non	Commentaire	
Nombres de branchement			
Canalisation en arrivée	Matériau	Diamètre	Prof
1	200	BET	0.98
2			
3			
Canalisation en sortie	200	BET	1.1

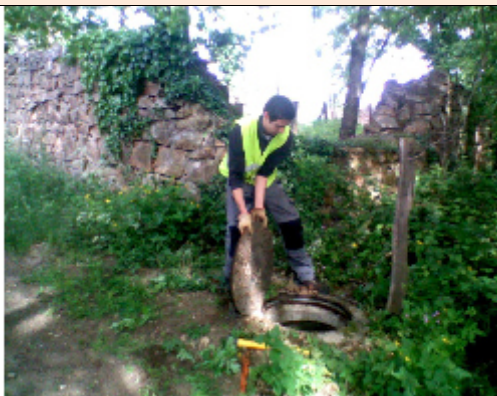
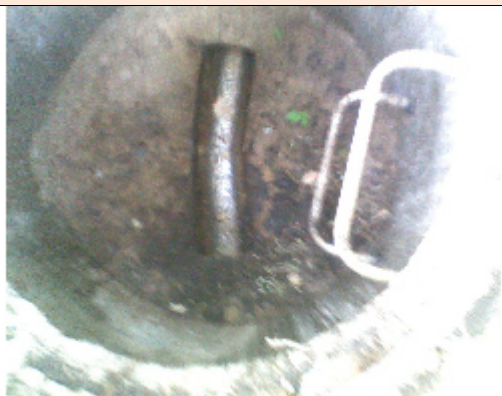
PHOTO

Numéro de regard	ROI_0045	Commune	
Type de réseau	EU	Date de visite	Février / Mars 2015

Etat du tampon	Bon	Etat du joint	Bon
Accessibilité	Accessible	Géométrie du regard	Ø 800
Présence d'échelons	Oui	Infiltration	Non
Dépôt	Non	Traces de mise en charge	Non
Présence de racines	Non	Commentaire

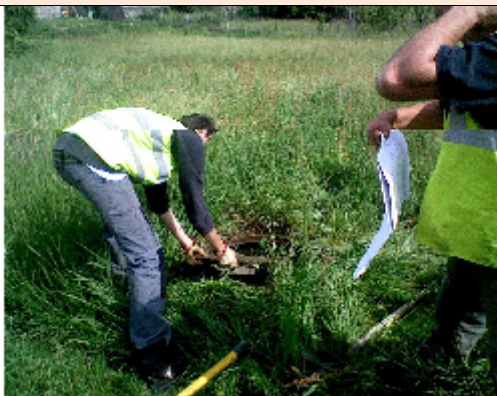
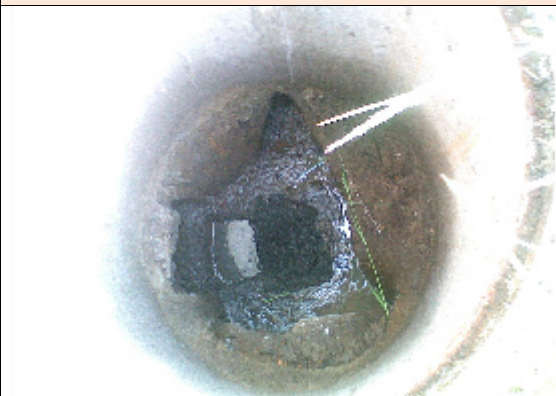
Etat du tampon	Bon	Etat du joint	Bon
Accessibilité	Accessible	Géométrie du regard	Ø 800
Présence d'échelons	Non	Infiltration	Non
Dépôt	Oui	Traces de mise en charge	Non
Présence de racines	Non	Commentaire	
Nombres de branchement

Canalisation en arrivée	Matériau	Diamètre	Prof	<u>VUE EN PLAN</u>
1	300	BET	1.32

2	200	BET	1.26	
3				
Canalisation en sortie	400	BET	1.35

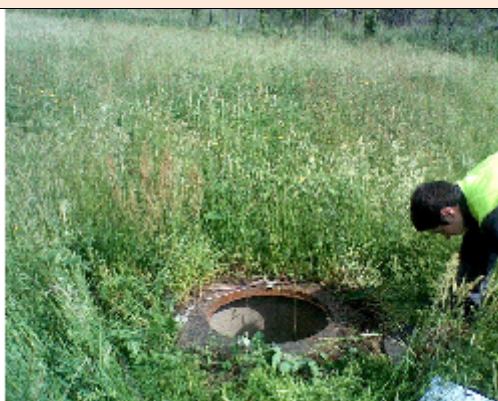
Extérieur

Numéro de regard	ROI_0047	Commune	ROISEY
Type de réseau	UN	Date de visite	Février / Mars 2015
Etat du tampon	Bon	Etat du joint	Bon
Accessibilité	Accessible	Géométrie du regard	Ø 800
Présence d'échelons	Non	Infiltration	Non
Dépôt	Oui	Traces de mise en charge	Non
Présence de racines	Non	Commentaire	
Nombres de branchement			
Canalisation en arrivée	Matériau	Diamètre	Prof
1	200	BET	1.3
2	300	BET	1.27
3			
Canalisation en sortie	300	BET	1.32

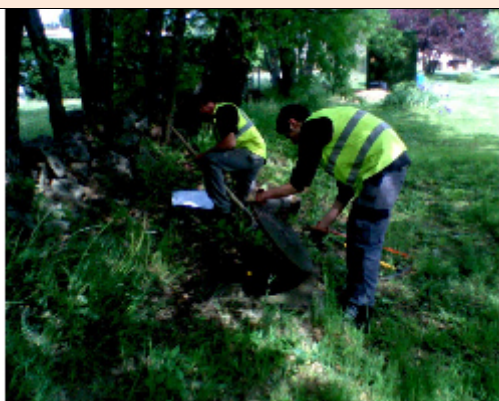
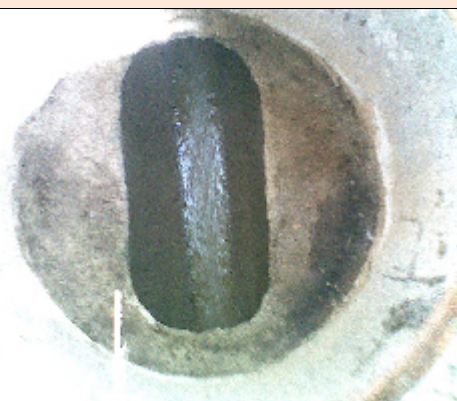
PHOTO

Numéro de regard	ROI_0048	Commune	ROISEY	
Type de réseau	UN	Date de visite	Février / Mars 2015	
Etat du tampon	Bon	Etat du joint	Bon	
Accessibilité	Accessible	Géométrie du regard	Ø 800	
Présence d'échelons	Non	Infiltration	Non	
Dépôt	Non	Traces de mise en charge	Non	
Présence de racines	Non	Commentaire		
Nombres de branchement				
Canalisation en arrivée	Matériau	Diamètre	Prof	<u>VUE EN PLAN</u>
1	400	BET	1.13

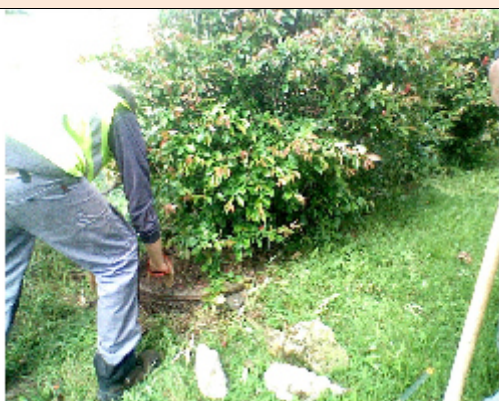
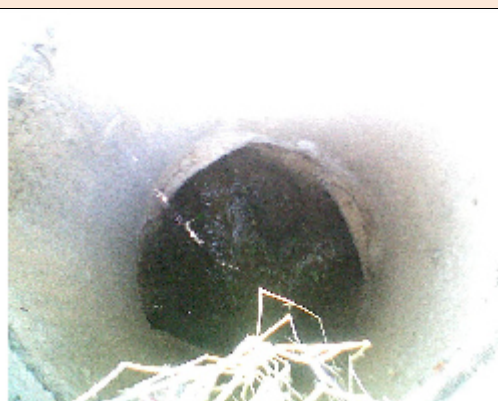
PHOTO

Numéro de regard		ROI_0049		Commune		ROISEY	
Type de réseau		UN		Date de visite		Février / Mars 2015	
Etat du tampon		Bon		Etat du joint		Bon	
Accessibilité		Accessible		Géométrie du regard		Ø 800	
Présence d'échelons		Non		Infiltration		Non	
Dépôt		Non		Traces de mise en charge		Non	
Présence de racines		Non		Commentaire			
Nombres de branchement							
Canalisation en arrivée		Matériau	Diamètre	Prof	VUE EN PLAN		
1		400	BET	1.77

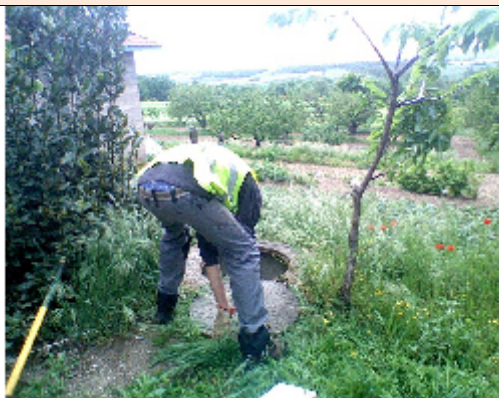
Extérieur

Numéro de regard	ROI_0050	Commune	ROISEY
Type de réseau	EU	Date de visite	Février / Mars 2015
Etat du tampon	Mauvais	Etat du joint	Mauvais
Accessibilité	Accessible	Géométrie du regard	Ø 800
Présence d'échelons	Non	Infiltration	Non
Dépôt	Oui	Traces de mise en charge	Non
Présence de racines	Non	Commentaire	
Nombres de branchement			
Canalisation en arrivée	Matériau	Diamètre	Prof
1	200	BET	0.85
2			
3			
Canalisation en sortie	200	BET	2.16

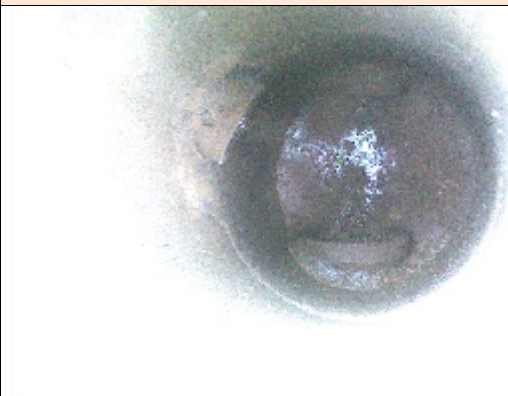
Numéro de regard	ROI_0051	Commune	ROISEY	
Type de réseau	UN	Date de visite	Février / Mars 2015	
Etat du tampon	Bon	Etat du joint	Bon	
Accessibilité	Accessible	Géométrie du regard	Ø 800	
Présence d'échelons	Non	Infiltration	Non	
Dépôt	Non	Traces de mise en charge	Non	
Présence de racines	Non	Commentaire		
Nombres de branchement				
Canalisation en arrivée	Matériau	Diamètre	Prof	VUE EN PLAN
1	200	BET	1.02

2	200	BET	1.76	
3				
Canalisation en sortie	300	BET	1.77	
<u>PHOTO</u>				
Extérieur			Intérieur

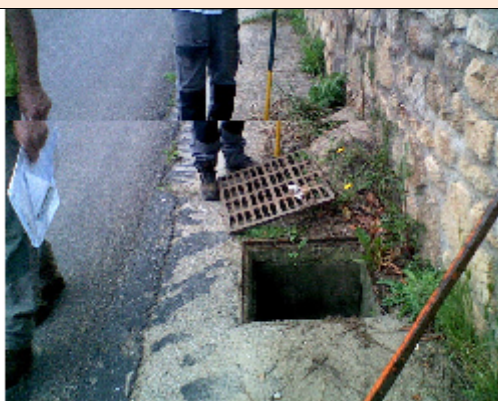
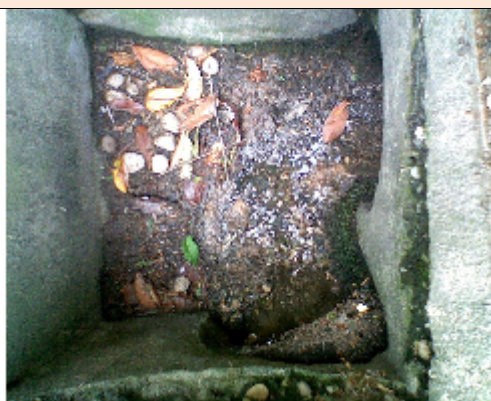
PHOTO

Numéro de regard	ROI_0052	Commune	ROISEY
Type de réseau	UN	Date de visite	Février / Mars 2015
Etat du tampon	Bon	Etat du joint	Bon
Accessibilité	Accessible	Géométrie du regard	500x500
Présence d'échelons	Non	Infiltration	Non
Dépôt	Non	Traces de mise en charge	Non
Présence de racines	Non	Commentaire	
Nombres de branchement			
Canalisation en arrivée	Matériau	Diamètre	Prof
1	250	BET	0.56
2			
3			
Canalisation en sortie	250	BET	0.62

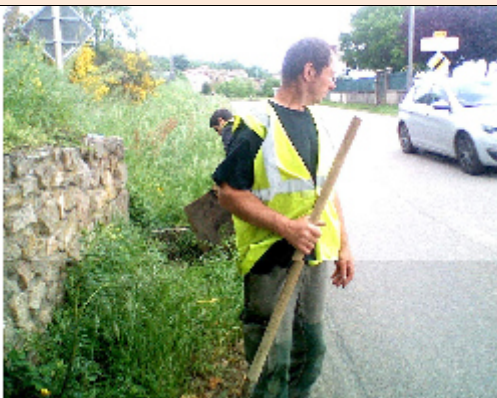
Extérieur

Numéro de regard	ROI_0053	Commune	ROISEY
Type de réseau	UN	Date de visite	Février / Mars 2015
Etat du tampon	Moyen	Etat du joint	Moyen
Accessibilité	Accessible	Géométrie du regard	500x500
Présence d'échelons	Non	Infiltration	Non
Dépôt	Oui	Traces de mise en charge	Non
Présence de racines	Non	Commentaire	
Nombres de branchement			
Canalisation en arrivée	Matériau	Diamètre	Prof
1	200	BET	0.58
2	200	PVC	0.25
3			
Canalisation en sortie	250	BET	0.6

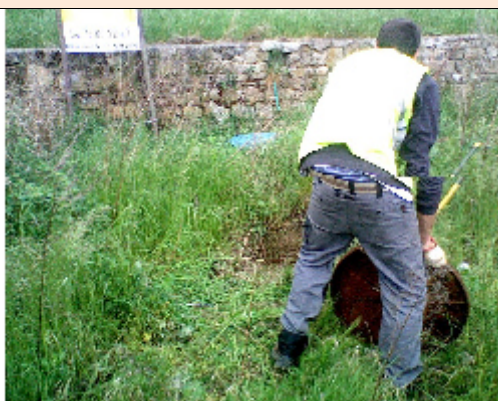
Extérieur

Numéro de regard	ROI_0054	Commune	ROISEY	
Type de réseau	UN	Date de visite	Février / Mars 2015	
Etat du tampon	Moyen	Etat du joint	Bon	
Accessibilité	Accessible	Géométrie du regard	700x700	
Présence d'échelons	Non	Infiltration	Non	
Dépôt	Non	Traces de mise en charge	Non	
Présence de racines	Non	Commentaire		
Nombres de branchement				
Canalisation en arrivée	Matériau	Diamètre	Prof	VUE EN PLAN
1	250	BET	0.55

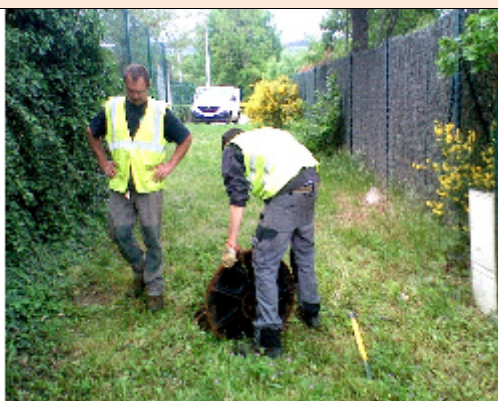
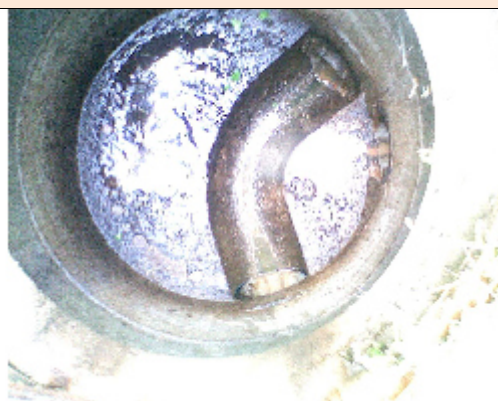
PHOTO

Numéro de regard	ROI_0055	Commune	ROISEY
Type de réseau	UN	Date de visite	Février / Mars 2015
Etat du tampon	Bon	Etat du joint	Bon
Accessibilité	Accessible	Géométrie du regard	Ø 800
Présence d'échelons	Non	Infiltration	Non
Dépôt	Non	Traces de mise en charge	Non
Présence de racines	Non	Commentaire	
Nombres de branchement		2	
Canalisation en arrivée	Matériau	Diamètre	Prof
1			
2			
3			
Canalisation en sortie	200	BET	1.06

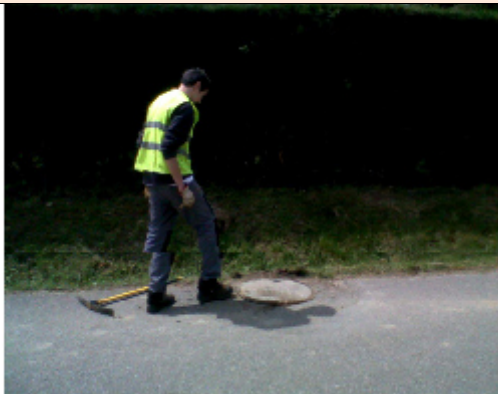
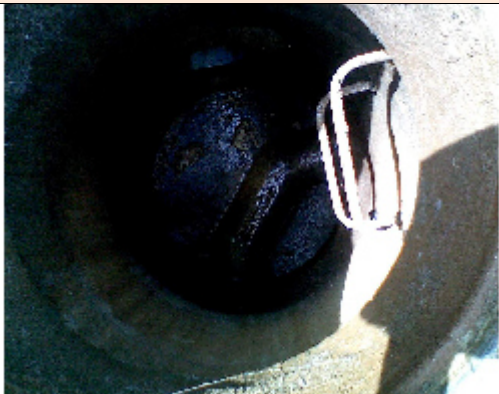
Numéro de regard	ROI_0056	Commune	ROISEY	
Type de réseau	UN	Date de visite	Février / Mars 2015	
Etat du tampon	Bon	Etat du joint	Bon	
Accessibilité	Accessible	Géométrie du regard	Ø 800	
Présence d'échelons	Non	Infiltration	Non	
Dépôt	Non	Traces de mise en charge	Non	
Présence de racines	Non	Commentaire		
Nombres de branchement				
Canalisation en arrivée	Matériau	Diamètre	Prof	VUE EN PLAN
1	200	PVC	1.15

2	200	BET	1.39	
3				
Canalisation en sortie	200	BET	1.47	
<u>PHOTO</u>				
Extérieur			Intérieur

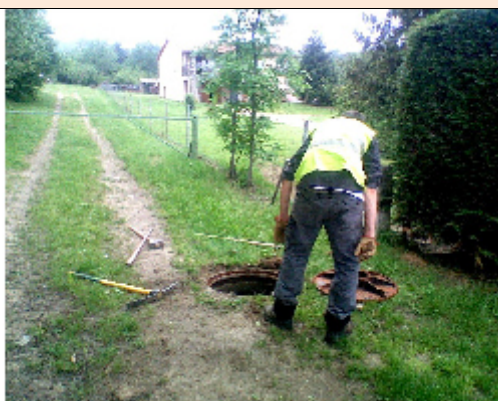
Extérieur

Numéro de regard	ROI_0057		Commune	ROISEY			
Type de réseau	UN		Date de visite	Février / Mars 2015			
Etat du tampon		Mauvais		Etat du joint		Bon	
Accessibilité		Accessible		Géométrie du regard		Ø 800	
Présence d'échelons		Oui		Infiltration		Non	
Dépôt		Non		Traces de mise en charge		Non	
Présence de racines		Non		Commentaire			
Nombres de branchement		1					
Canalisation en arrivée	Matériau	Diamètre	Prof	VUE EN PLAN			
1	200	BET	1.41
