FICHE REGARD

Numéro de regard	ROI_0001	Commune	ROISEY	
Type de réseau	UN	Date de visite	Février / Mars 2015	
Etat du tampon	Bon	Etat du joint	Bon	
Accessibilité	Accessible	Géométrie du regard	Ø 1000	
Présence d'échelons	Oui	Infiltration	Non	
Dépôt	Non	Traces de mise en charge	Non	
Présence de racines	Non	Commentaire		
Nombres de branchement				
Canalisation en arrivée	Matériau	Diamètre	Prof	<u>VUE EN PLAN</u>
1	300	AC	1.68	
2	200	AC	1.82	
3				
Canalisation en sortie	300	AC	1.89

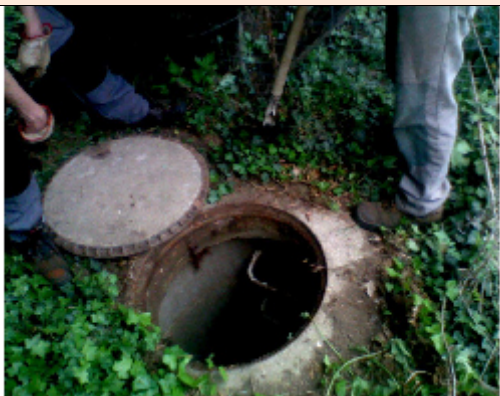
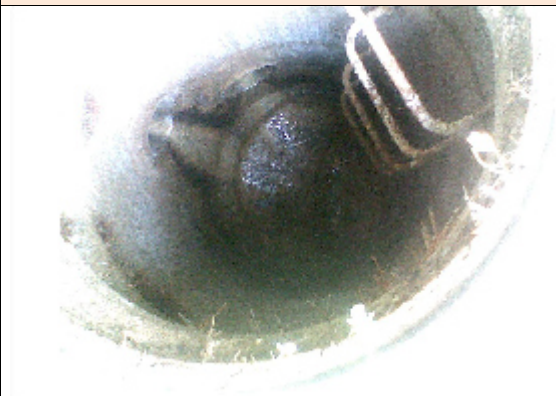
Numéro de regard	ROI_0059	Commune	ROISEY	
Type de réseau	UN	Date de visite	Février / Mars 2015	
Etat du tampon	Bon	Etat du joint	Bon	
Accessibilité	Accessible	Géométrie du regard	Ø 800	
Présence d'échelons	Oui	Infiltration	Non	
Dépôt	Non	Traces de mise en charge	Non	
Présence de racines	Non	Commentaire		
Nombres de branchement		1		
Canalisation en arrivée	Matériau	Diamètre	Prof

1	200	BET	1.41	
2	200	BET	2.09	
3				
Canalisation en sortie	200	BET	2.11	
<u>PHOTO</u>				
Extérieur			Intérieur

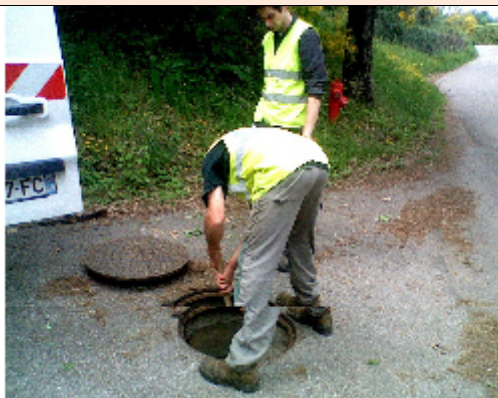
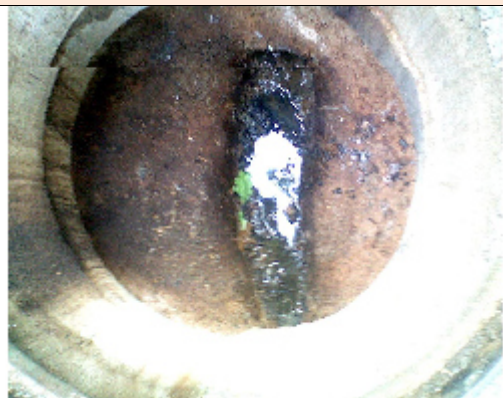
PHOTO

Numéro de regard	ROI_0060	Commune	ROISEY
Type de réseau	UN	Date de visite	Février / Mars 2015
Etat du tampon	Bon	Etat du joint	Bon
Accessibilité	Accessible	Géométrie du regard	Ø 800
Présence d'échelons	Non	Infiltration	Non
Dépôt	Non	Traces de mise en charge	Non
Présence de racines	Non	Commentaire	
Nombres de branchement

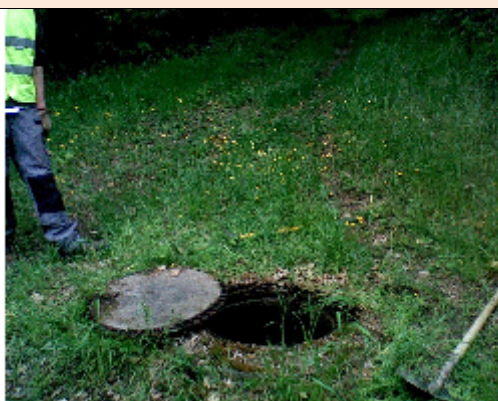
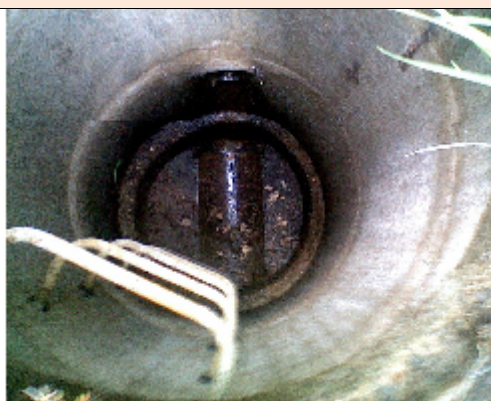
PHOTO

Numéro de regard	ROI_0061	Commune	ROISEY
Type de réseau	UN	Date de visite	Février / Mars 2015
Etat du tampon	Bon	Etat du joint	Bon
Accessibilité	Accessible	Géométrie du regard	Ø 800
Présence d'échelons	Oui	Infiltration	Non
Dépôt	Non	Traces de mise en charge	Non
Présence de racines	Non	Commentaire	
Nombres de branchement			
Canalisation en arrivée	Matériau	Diamètre	Prof
1	150	BET	1.35
2			
3			
Canalisation en sortie	200	BET	2.15

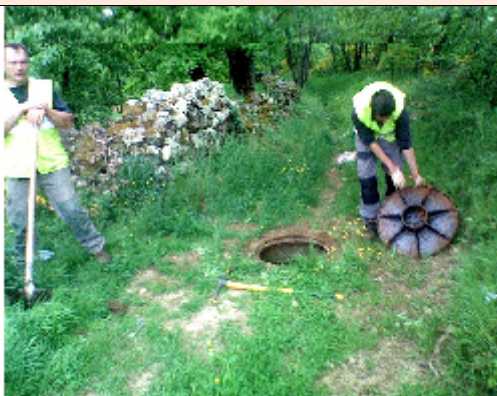
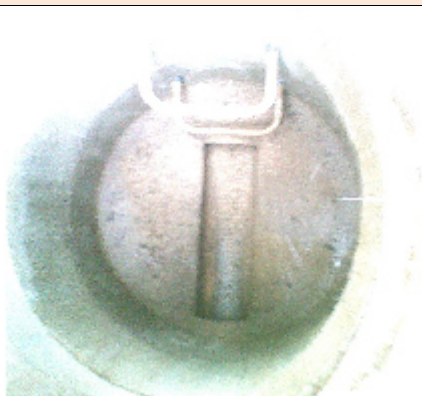
PHOTO

Numéro de regard	ROI_0062	Commune	ROISEY
Type de réseau	UN	Date de visite	Février / Mars 2015

Etat du tampon	Bon	Etat du joint	Bon
Accessibilité	Accessible	Géométrie du regard	Ø 800
Présence d'échelons	Oui	Infiltration	Non
Dépôt	Non	Traces de mise en charge	Non
Présence de racines	Non	Commentaire

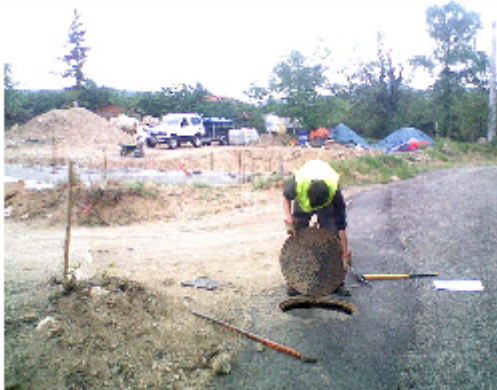
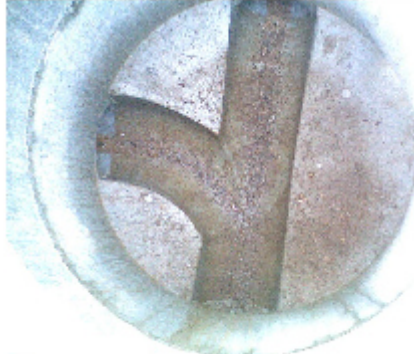
Numéro de regard	ROI_0063	Commune	ROISEY	
Type de réseau	UN	Date de visite	Février / Mars 2015	
Etat du tampon	Bon	Etat du joint	Bon	
Accessibilité	Accessible	Géométrie du regard	Ø 800	
Présence d'échelons	Non	Infiltration	Non	
Dépôt	Non	Traces de mise en charge	Non	
Présence de racines	Non	Commentaire		
Nombres de branchement	2			
Canalisation en arrivée	Matériau	Diamètre	Prof	VUE EN PLAN
1

2				
3				
Canalisation en sortie	200	PVC	1.06	
<u>PHOTO</u>				
Extérieur			Intérieur

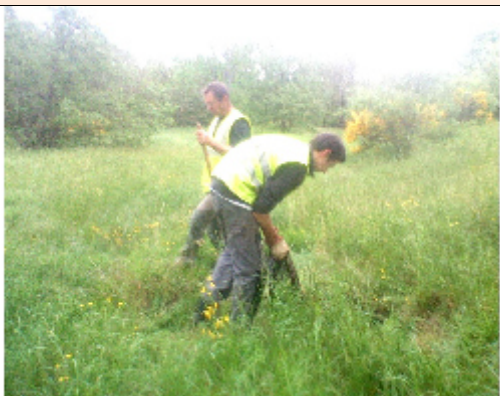
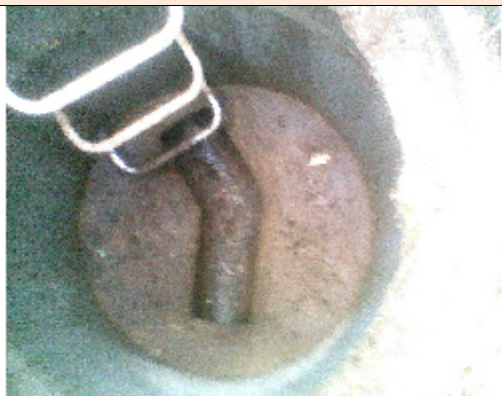
Numéro de regard	ROI_0064	Commune	ROISEY	
Type de réseau	UN	Date de visite	Février / Mars 2015	
Etat du tampon	Bon	Etat du joint	Bon	
Accessibilité	Accessible	Géométrie du regard	Ø 800	
Présence d'échelons	Oui	Infiltration	Non	
Dépôt	Non	Traces de mise en charge	Non	
Présence de racines	Non	Commentaire		
Nombres de branchement				
Canalisation en arrivée	Matériau	Diamètre	Prof	VUE EN PLAN
1	200	BET	1.3

2				
3				
Canalisation en sortie	200	BET	1.34	
<u>PHOTO</u>				
Extérieur			Intérieur

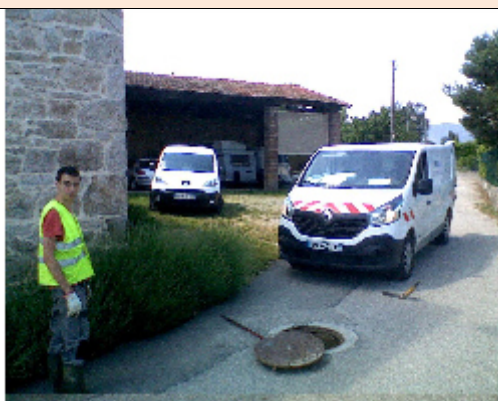
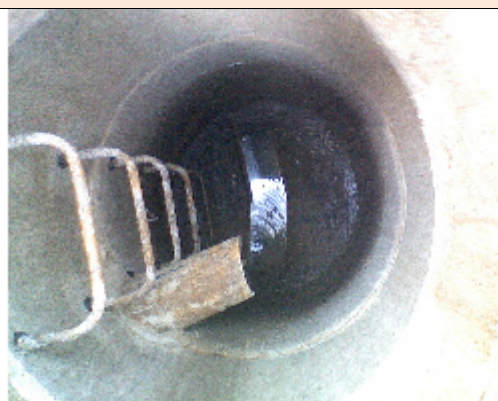
PHOTO

Numéro de regard	ROI_0065	Commune	ROISEY
Type de réseau	EU	Date de visite	Février / Mars 2015
Etat du tampon		Etat du joint	
Accessibilité	Accessible	Géométrie du regard	Ø 1000
Présence d'échelons	Oui	Infiltration	Non
Dépôt	Non	Traces de mise en charge	Non
Présence de racines	Non	Commentaire	
Nombres de branchement	1		
Canalisation en arrivée	Matériau	Diamètre	Prof
1	200	BET	2.08
2			
3			
Canalisation en sortie	200	BET	2.11

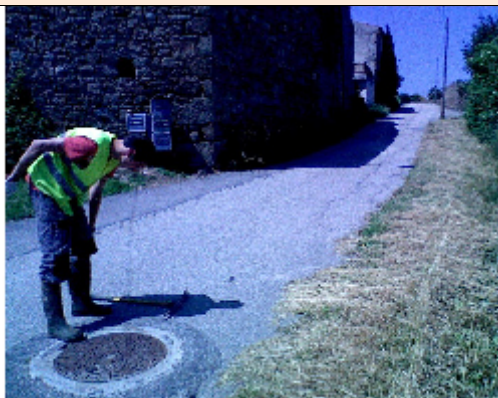
PHOTO

Numéro de regard	ROI_0066	Commune	ROISEY
Type de réseau	EU	Date de visite	Février / Mars 2015
Etat du tampon	Bon	Etat du joint	Bon
Accessibilité	Accessible	Géométrie du regard	Ø 800
Présence d'échelons	Oui	Infiltration	Non
Dépôt	Non	Traces de mise en charge	Non
Présence de racines	Non	Commentaire	
Nombres de branchement			
Canalisation en arrivée	Matériau	Diamètre	Prof
1	200	BET	1.21
2			
3			
Canalisation en sortie	200	BET	1.22
