## Gué les Campets

## Fiches obstacle - ROE123243 Gué les Campets

| Cours d'eau | La Berre |
| N° ROE | ROE 123243 |

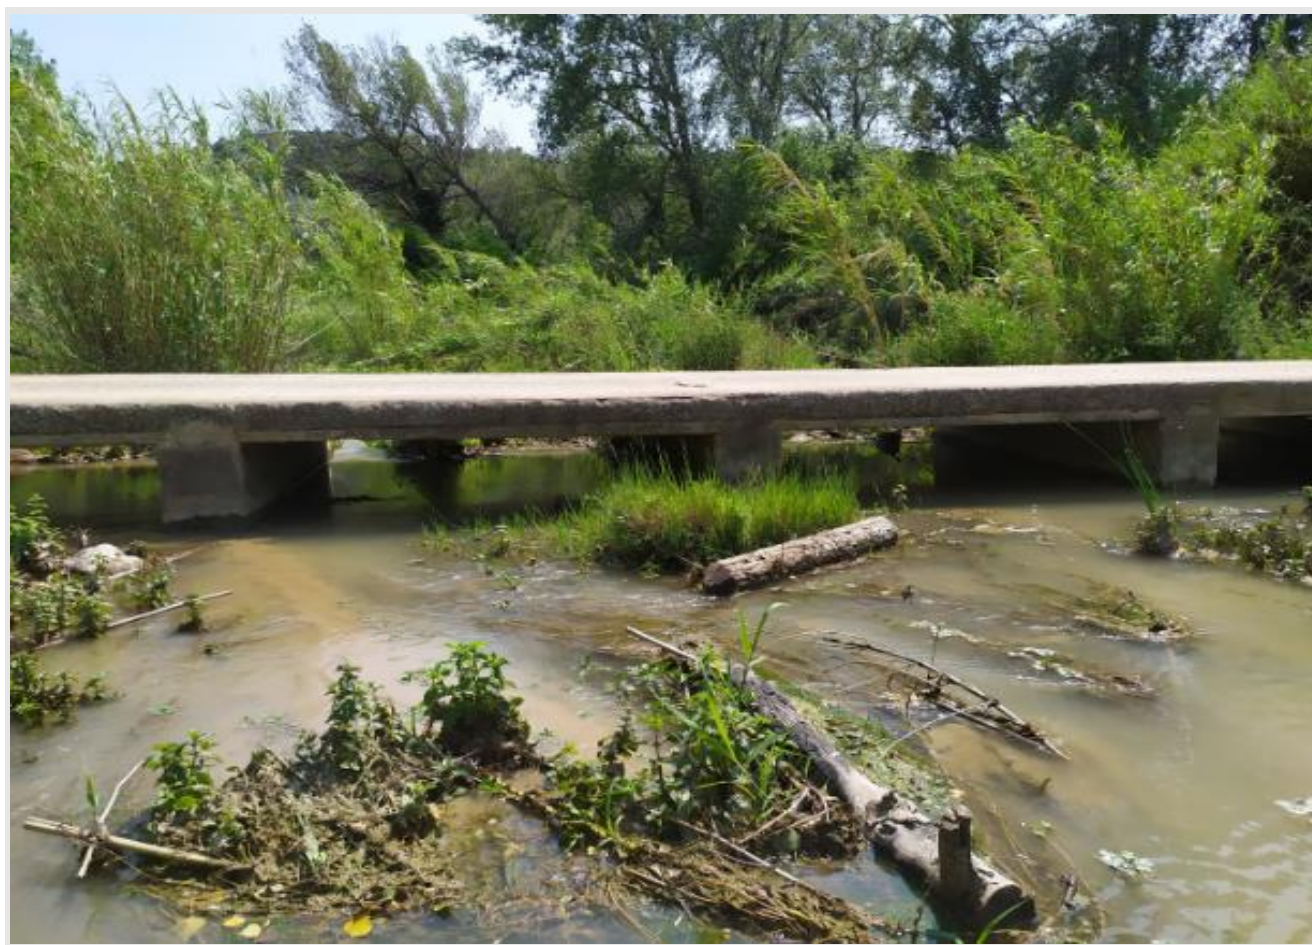
**Incidences hydrauliques :** section d'écoulement libre de gabarit correcte. Possibilité de fixation de certains flottants lors d'une crue moyenne mais transparent sur des crues majeures

**Incidences hydromorphologiques :** peu d'incidence, le tablier et les piles ne semblent pas générer de désordres sur ce plan

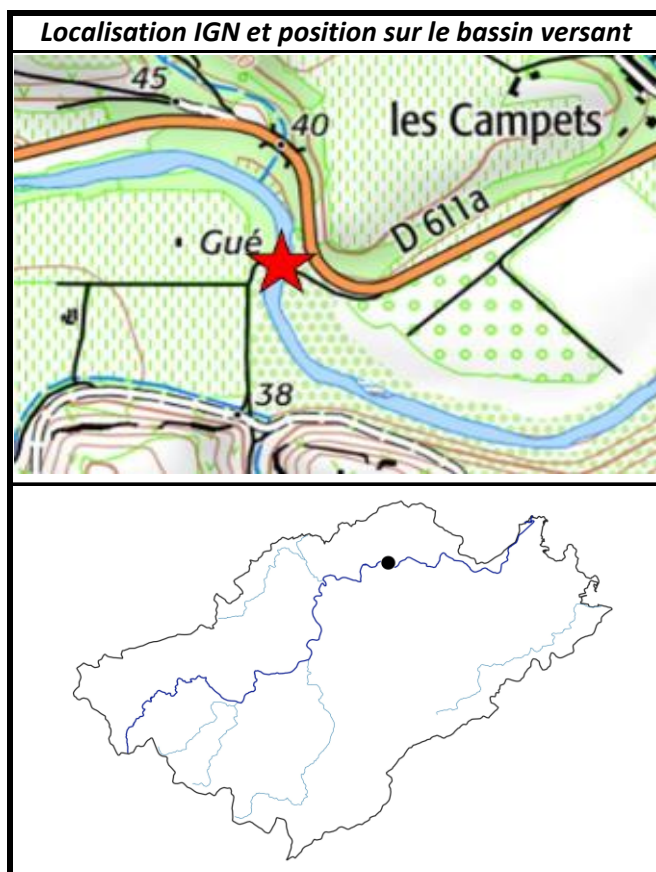
| Données administratives | |
|---|---|
| Passage busé | |
| Franchissabilité | Franchissable |

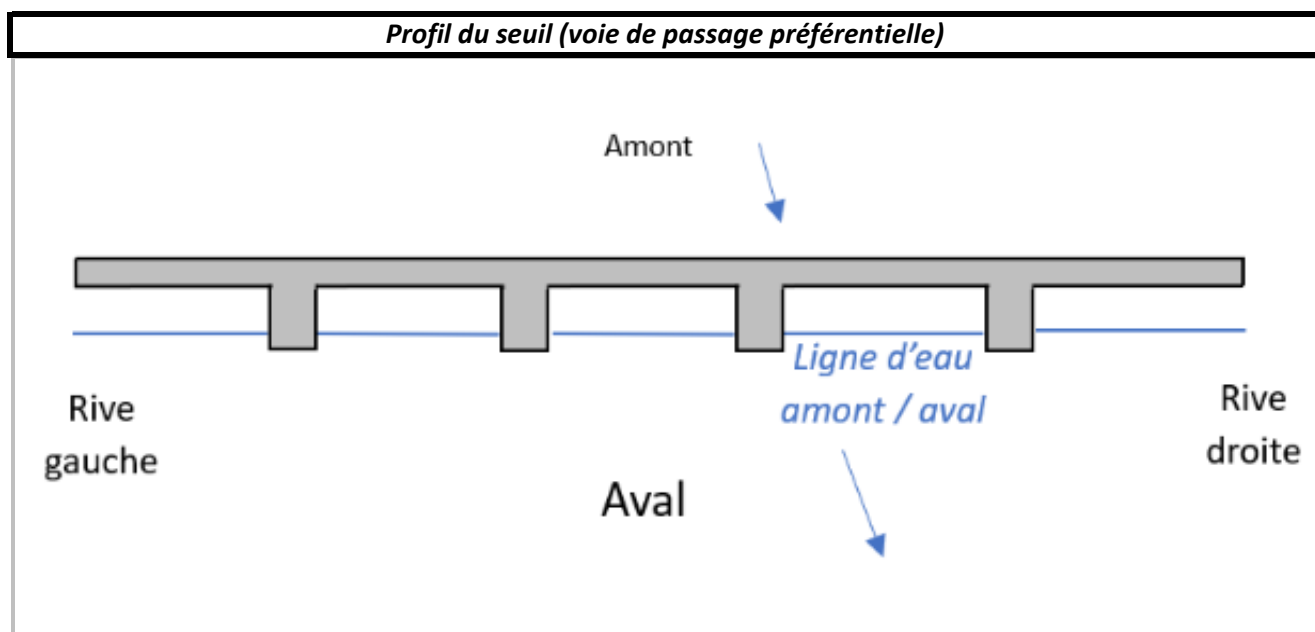
**Incidences écologiques :** au même titre que l'hydromorphologie du cours d'eau au droit du site, pas d'impact clairement identifié. Espèces d'intérêt patrimoniale observées *Barbus meridionalis* (barbeau méridional), *Bufo spinosus* (crapeau épineux) ou encore *Pelophylax perezi* (grenouille de Perez). Malgré quelques espèces invasives plutôt communes sur le bassin versant, la ripisylve y est plus bien développée et riche sur le plan de sa diversité.
