## Gué de Montplaisir

## Fiches obstacle - ROE126502 Gué de Montplaisir

| Cours d'eau | Le Ripaud |
| N° ROE | ROE 126502 |

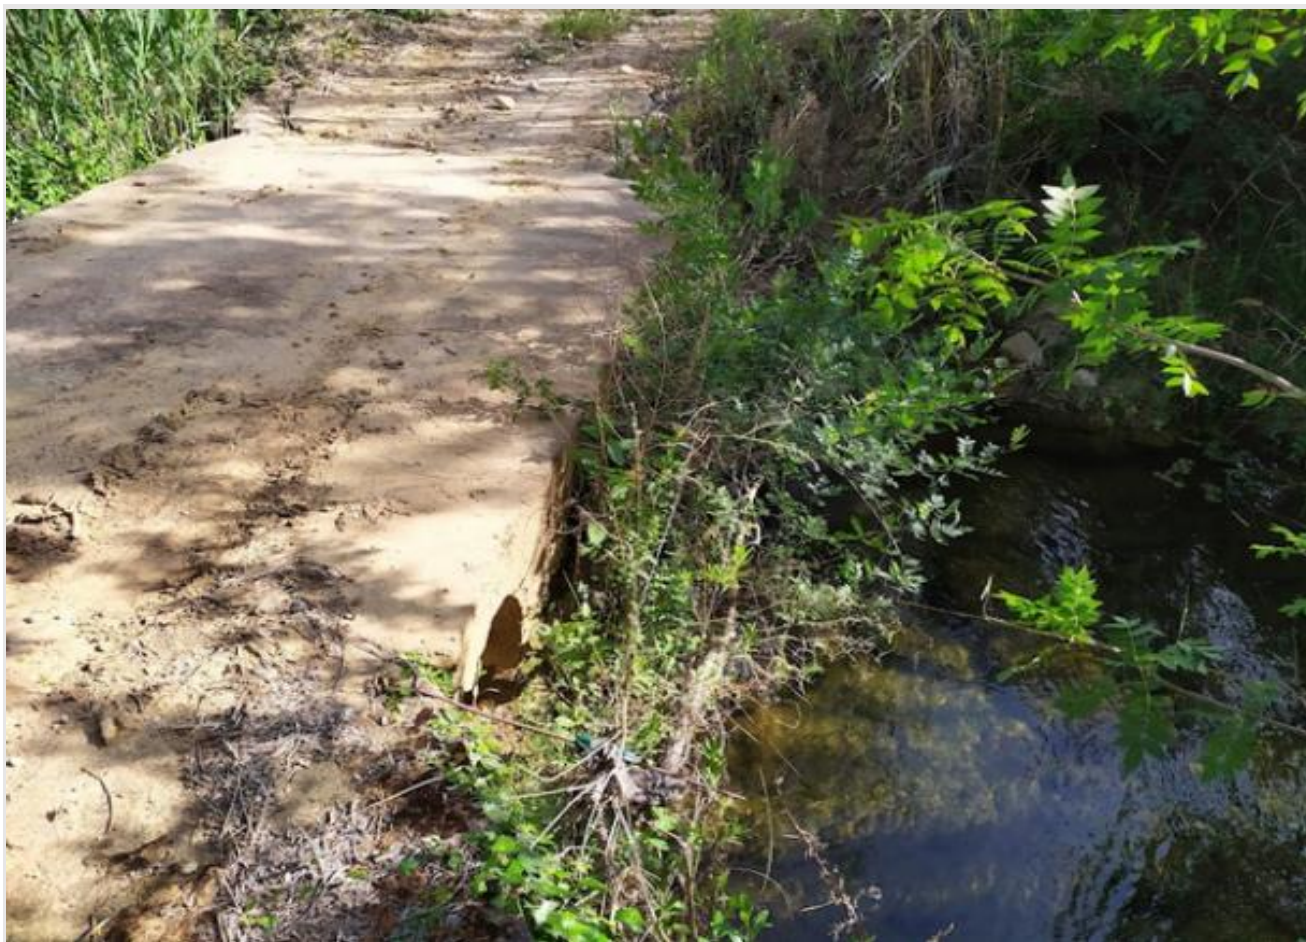
**Incidences hydrauliques :** l'ouvrage constitué de 2 buses de diamètre limité semble se boucher régulièrement même lors d'une crue moyenne. Dès la mise en charge des buses impossible, l'ouvrage surverse.

**Incidences hydromorphologiques :** Incision notable à l'aval immédiat des buses

**Incidences écologiques :** Ouvrage infranchissable pour nos espèces repères locales notamment à cause de la chute à l'aval des buses

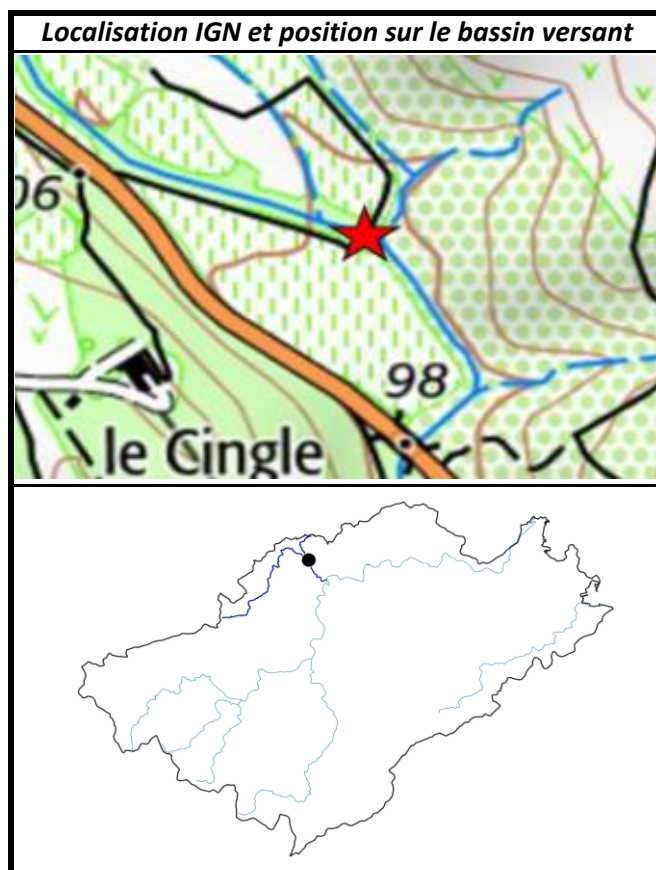
| Données administratives | |
|---|---|
| Passage à gué busé | |
| Franchissabilité | Infranchissable |
