Plan de gestion et d'aménagement de la Lergue aval

Phase III - Schéma de gestion et
d'aménagement

Juin 2018

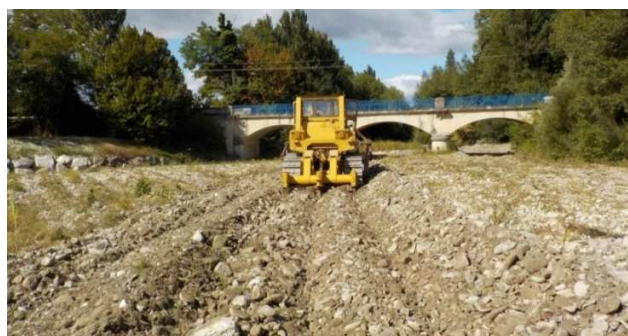
Exemple de scarification d'atterrissement

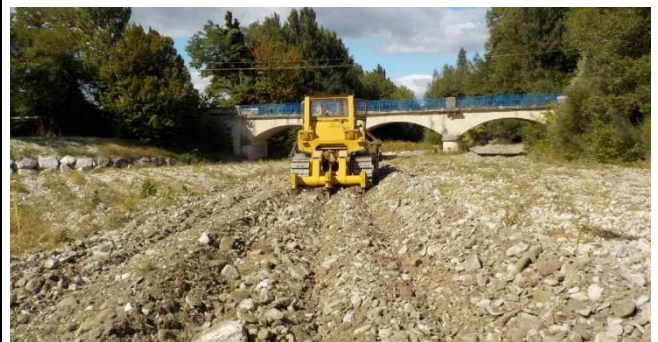
Exemple de scarification d'atterrissement

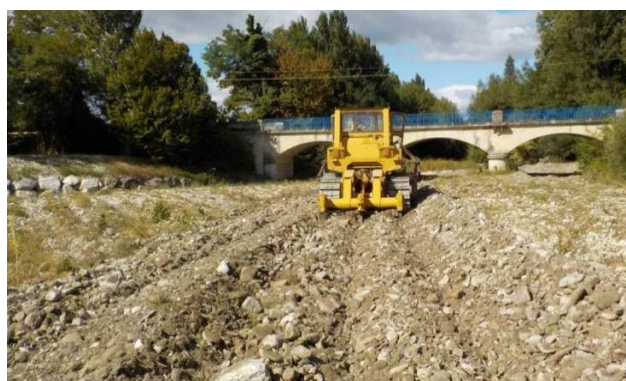
Exemple de scarification d'atterrissement

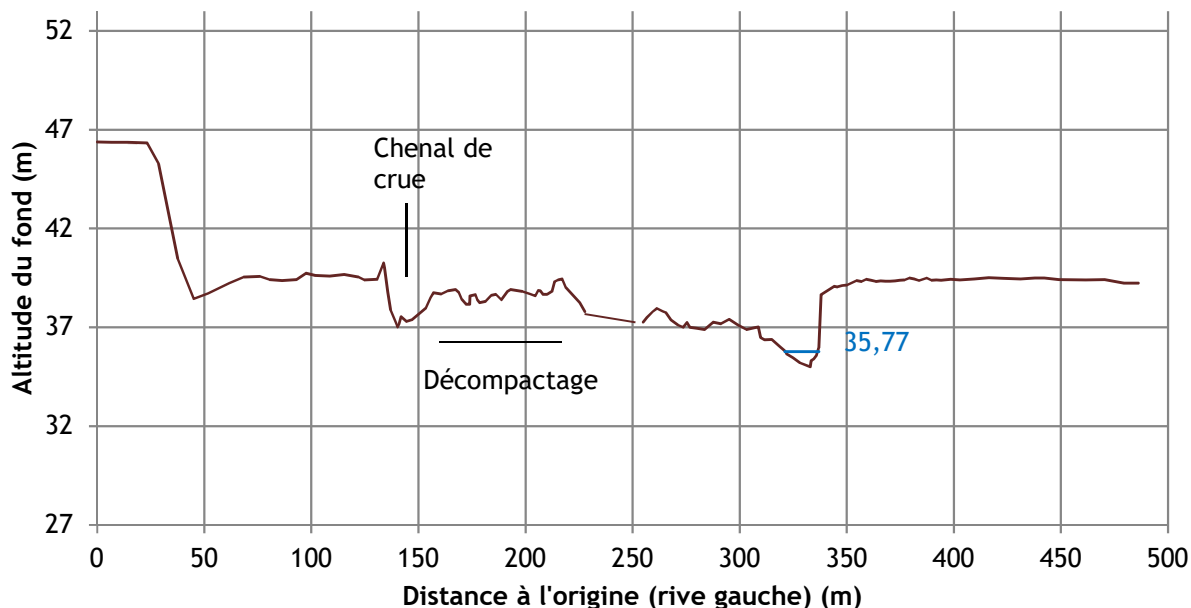
Nature de l'intervention et procédure d'autorisation					
<p>Il s'agira de :</p> <ul style="list-style-type: none"> • de réaliser un essartement sur le banc afin de ne maintenir qu'une végétation arbustive, • décompacter la partie centrale du banc, • maintenir le chenal de crue sans végétation. <p>Du point de vue réglementaire : dès lors que les travaux envisagés n'entraînent aucune modification du profil en long ou en travers du cours d'eau et qu'aucune opération ne se réalise dans le lit mineur du cours d'eau, ces opérations ne sont pas soumises à demande d'autorisation administrative (pas de rubrique visée en lien avec la réglementation eau).</p> <p>En revanche, il est à noter qu'une évaluation simplifiée des incidences du projet sur les objectifs de conservation du réseau Natura 2000 est à réaliser même si les travaux ne se situent pas au sein d'un site Natura 2000.</p>

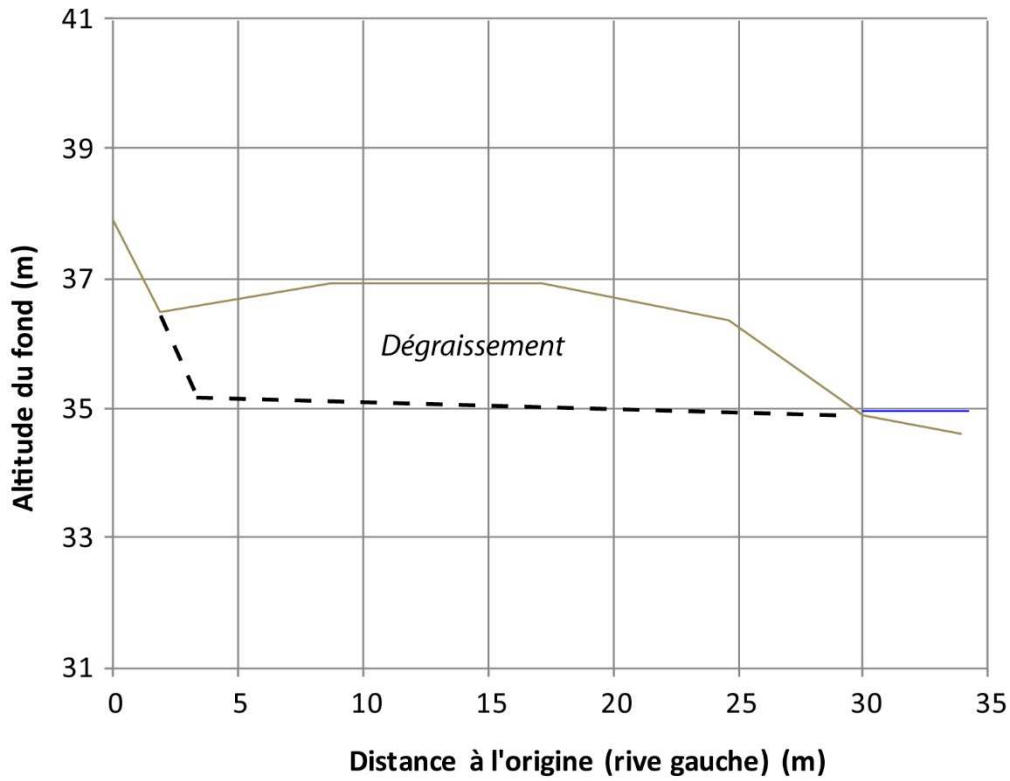
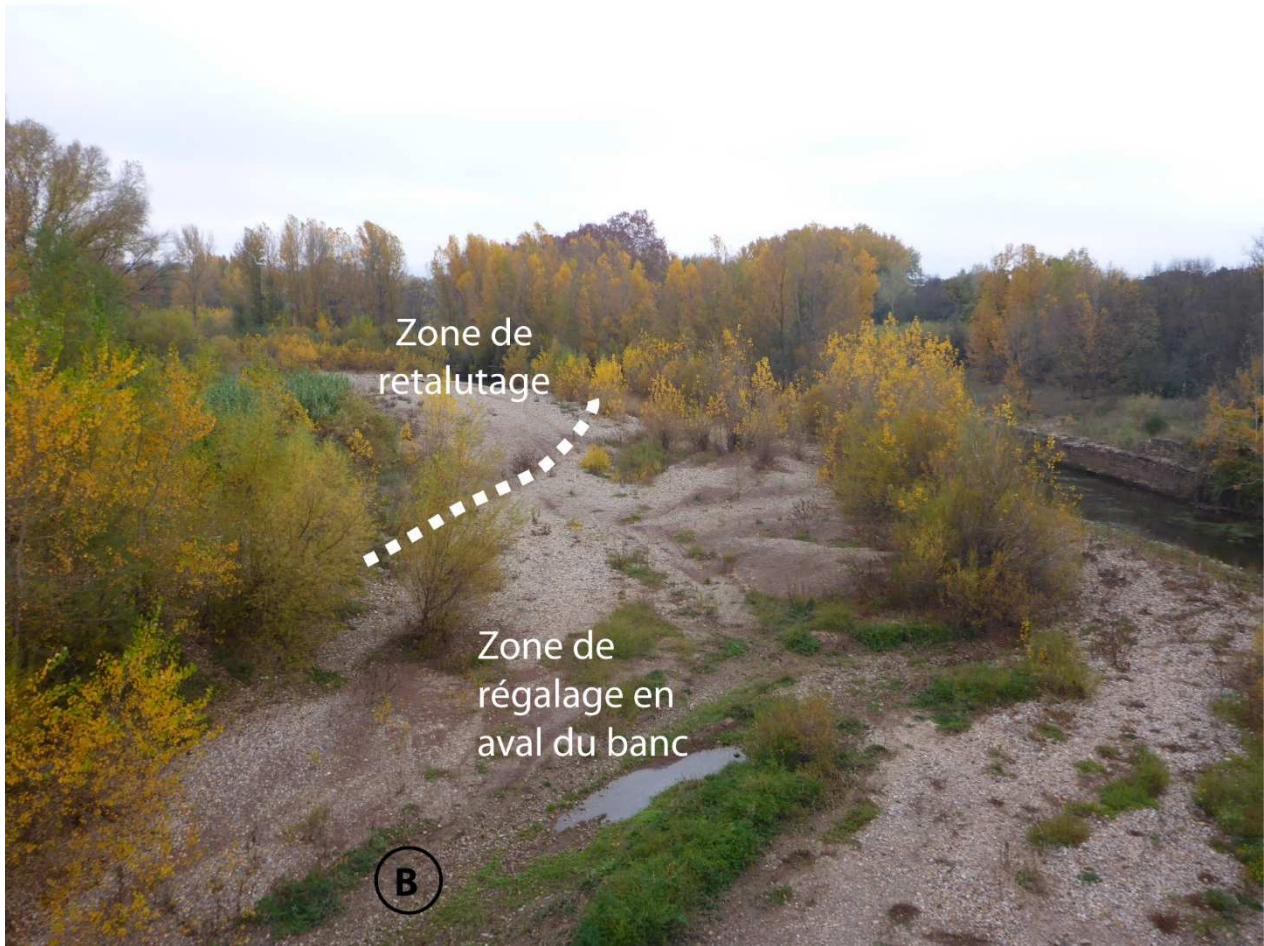
Profil projet (PT banc médian)

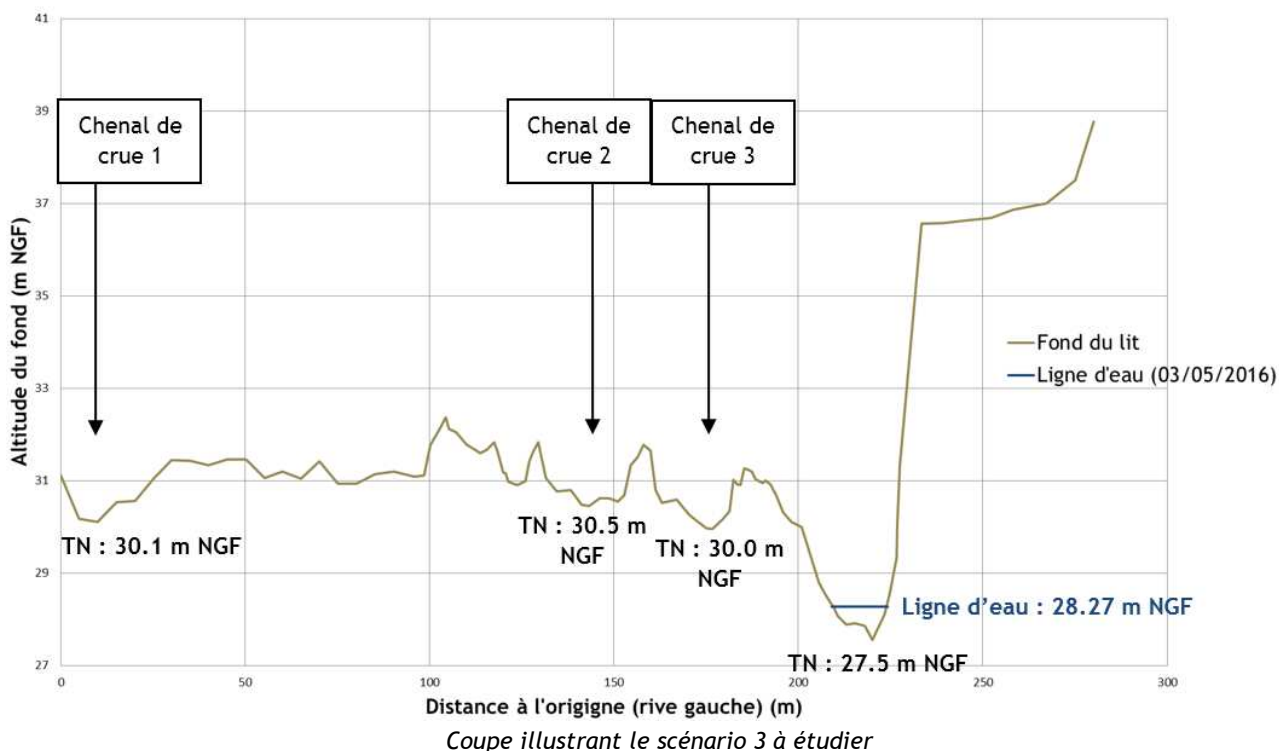
Profil en travers n° 7 en amont de la confluence Lergue-Hérault
03/05/2016

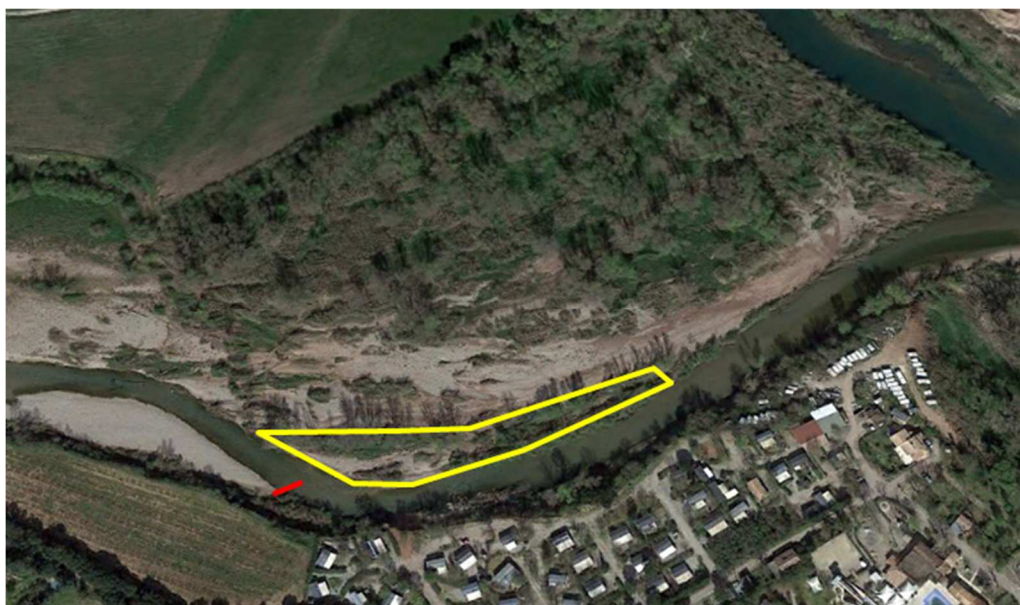
- la mise en place d'un épi à l'amont immédiat de l'atterrissement. Il présentera les caractéristiques suivantes :
 - insertion dans la berge rive droite et profilage en biais en direction de l'atterrissement en rive gauche,
 - ancrage en rive droite sur une longueur de 5 m environ en amont de l'ouvrage,
 - ancrage dans le sol sur une profondeur d'un mètre environ afin de ne pas être emporté lors des crues,
 - mise en place de blocs rocheux de diamètre 1 m et non liaisonnés sur une longueur de 13-14 m environ (en rouge sur l'illustration ci-dessous). Il arrivera ainsi à la moitié du lit mineur environ.

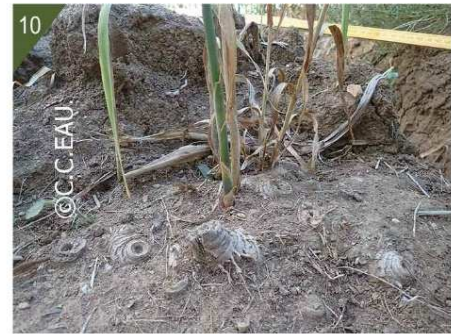
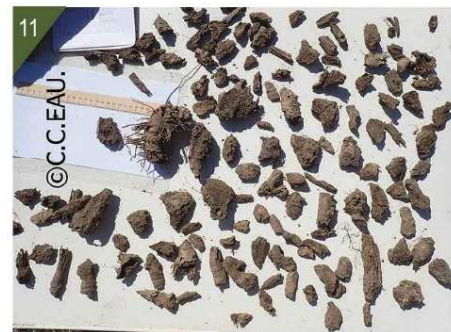
10- Rhizomes toujours en vie après 11 mois de bâchage dans une parcelle non broyée.
