**Plan pluriannuel de restauration et d'entretien de
la végétation de l'Ouvèze et ses affluents
Programme d'interventions**

Lau 1

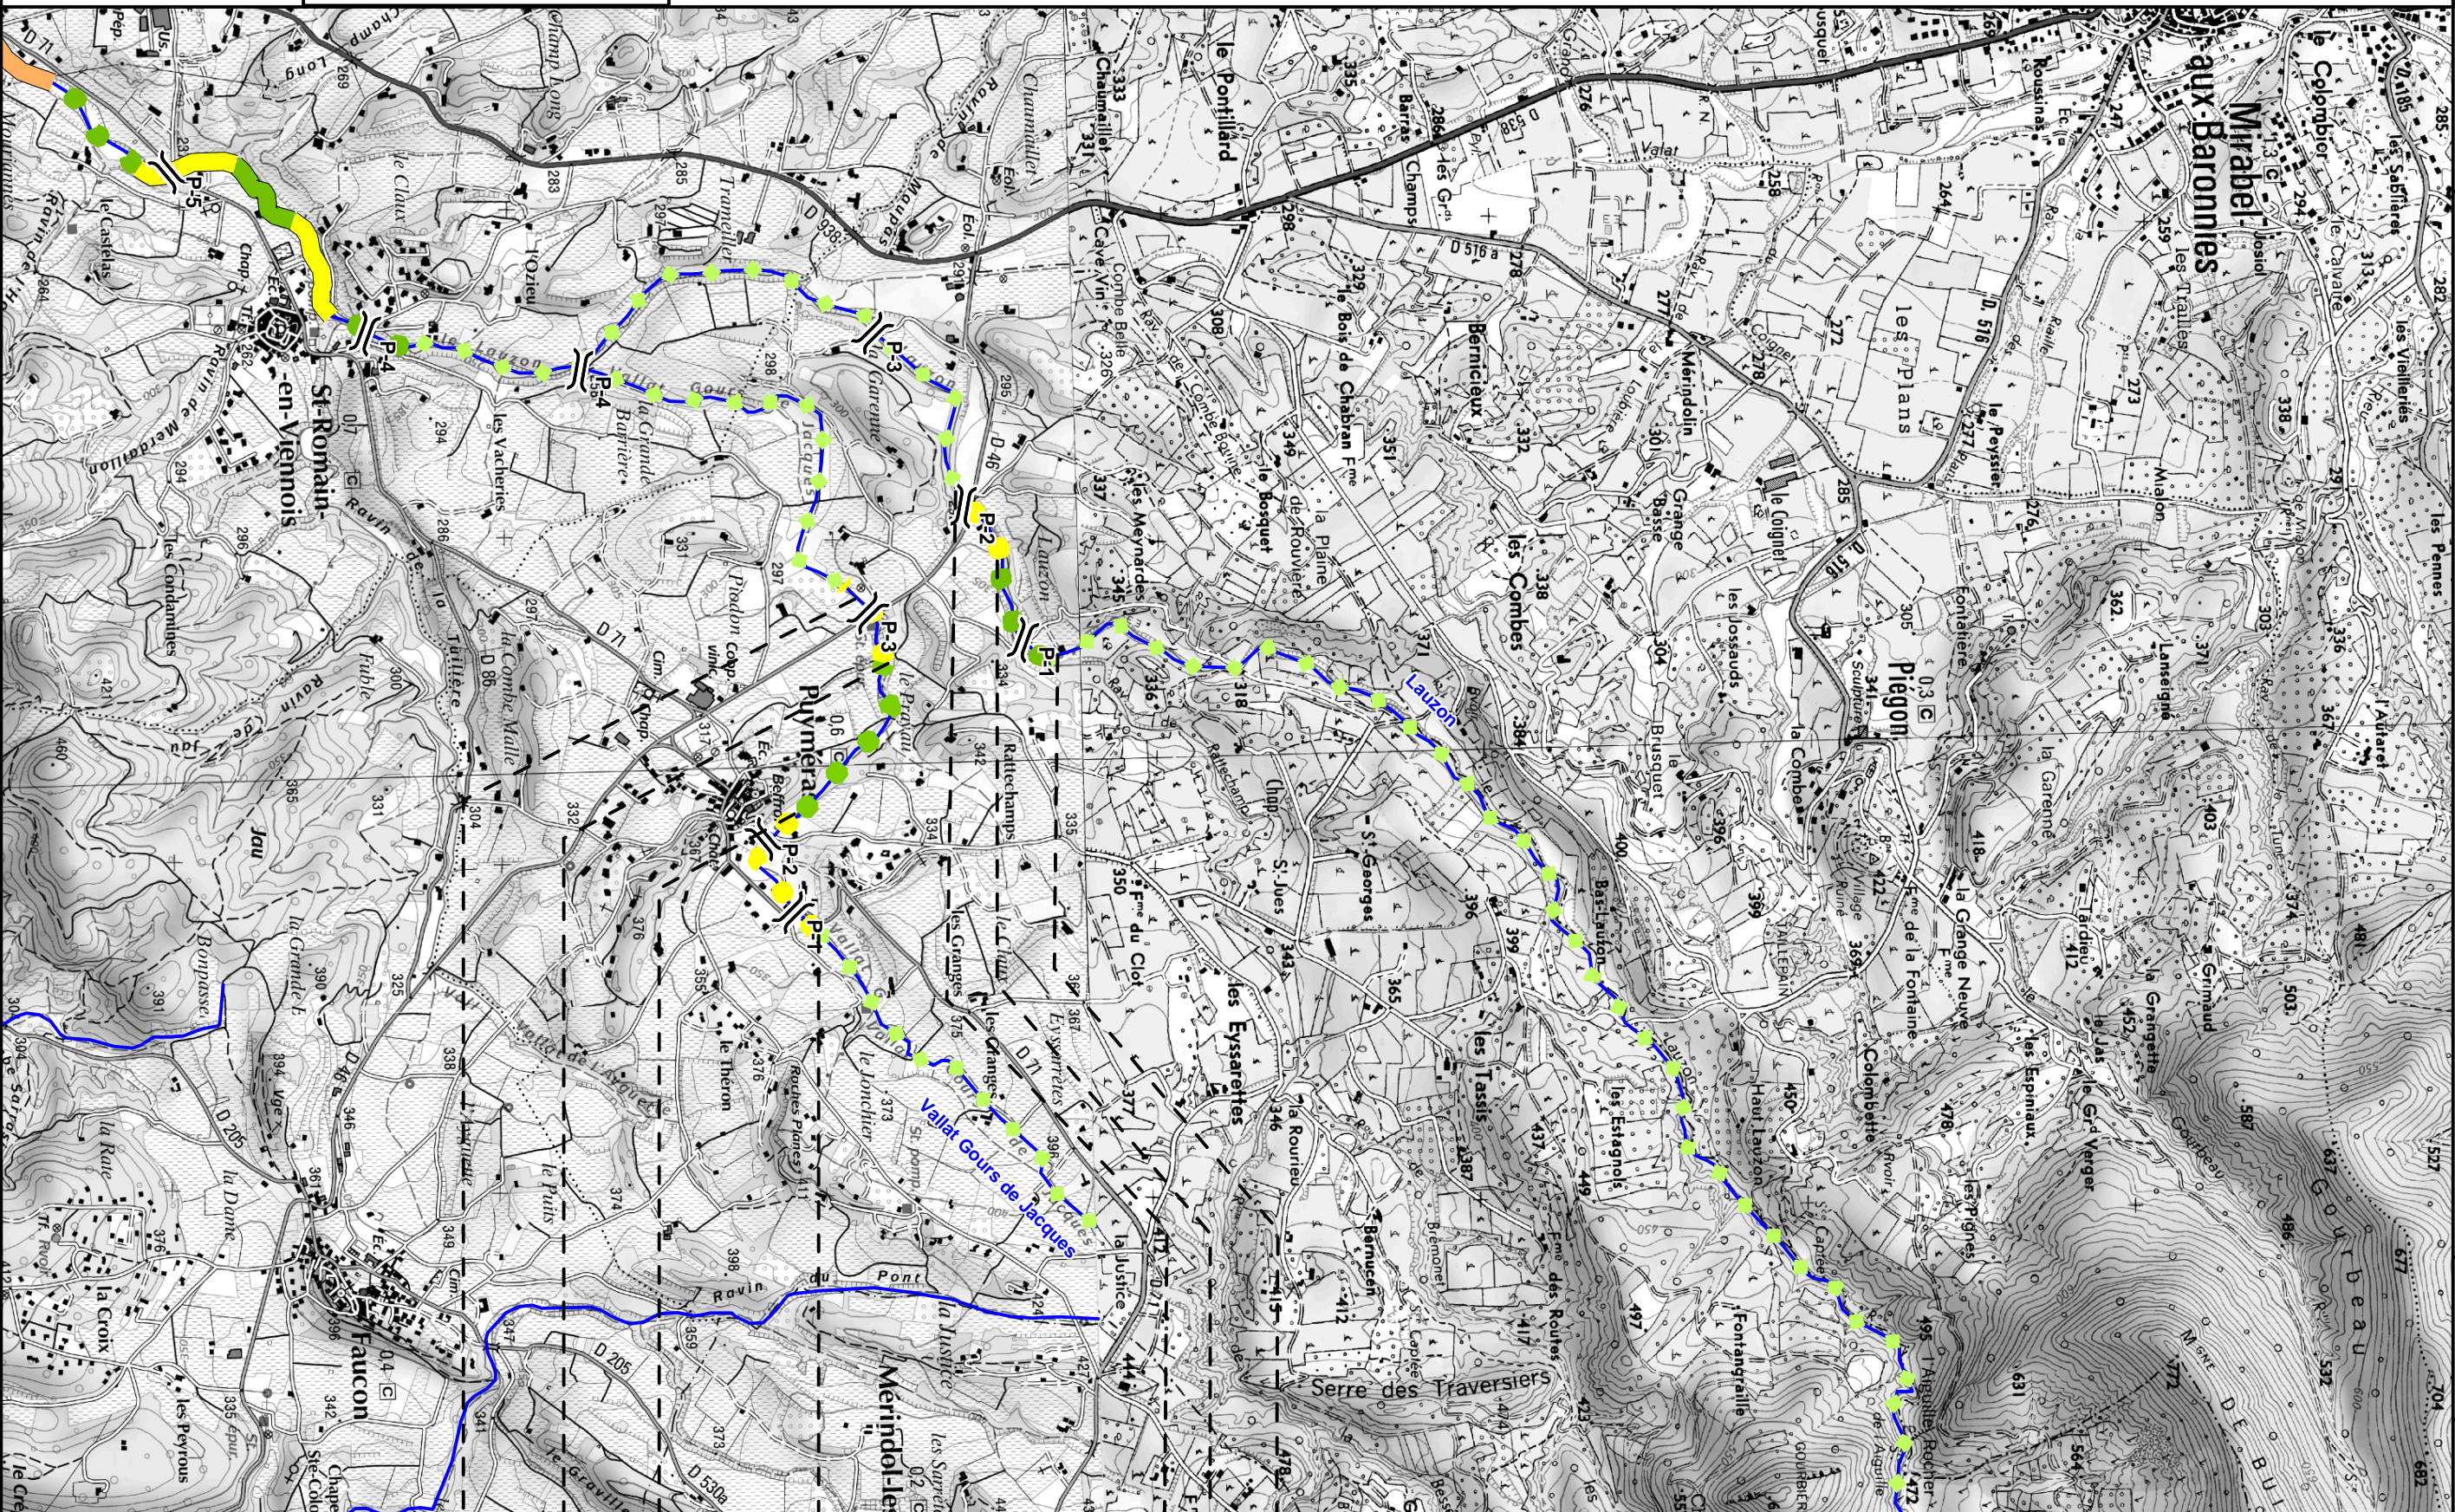
Reconstitution d'un cordon boisé
en rive gauche et maitien de la
banquette végétalisée en rive droite

1	R2	R1	R2						
2									
3		E1							
4									
5			E2	E1	E2		E2	E1

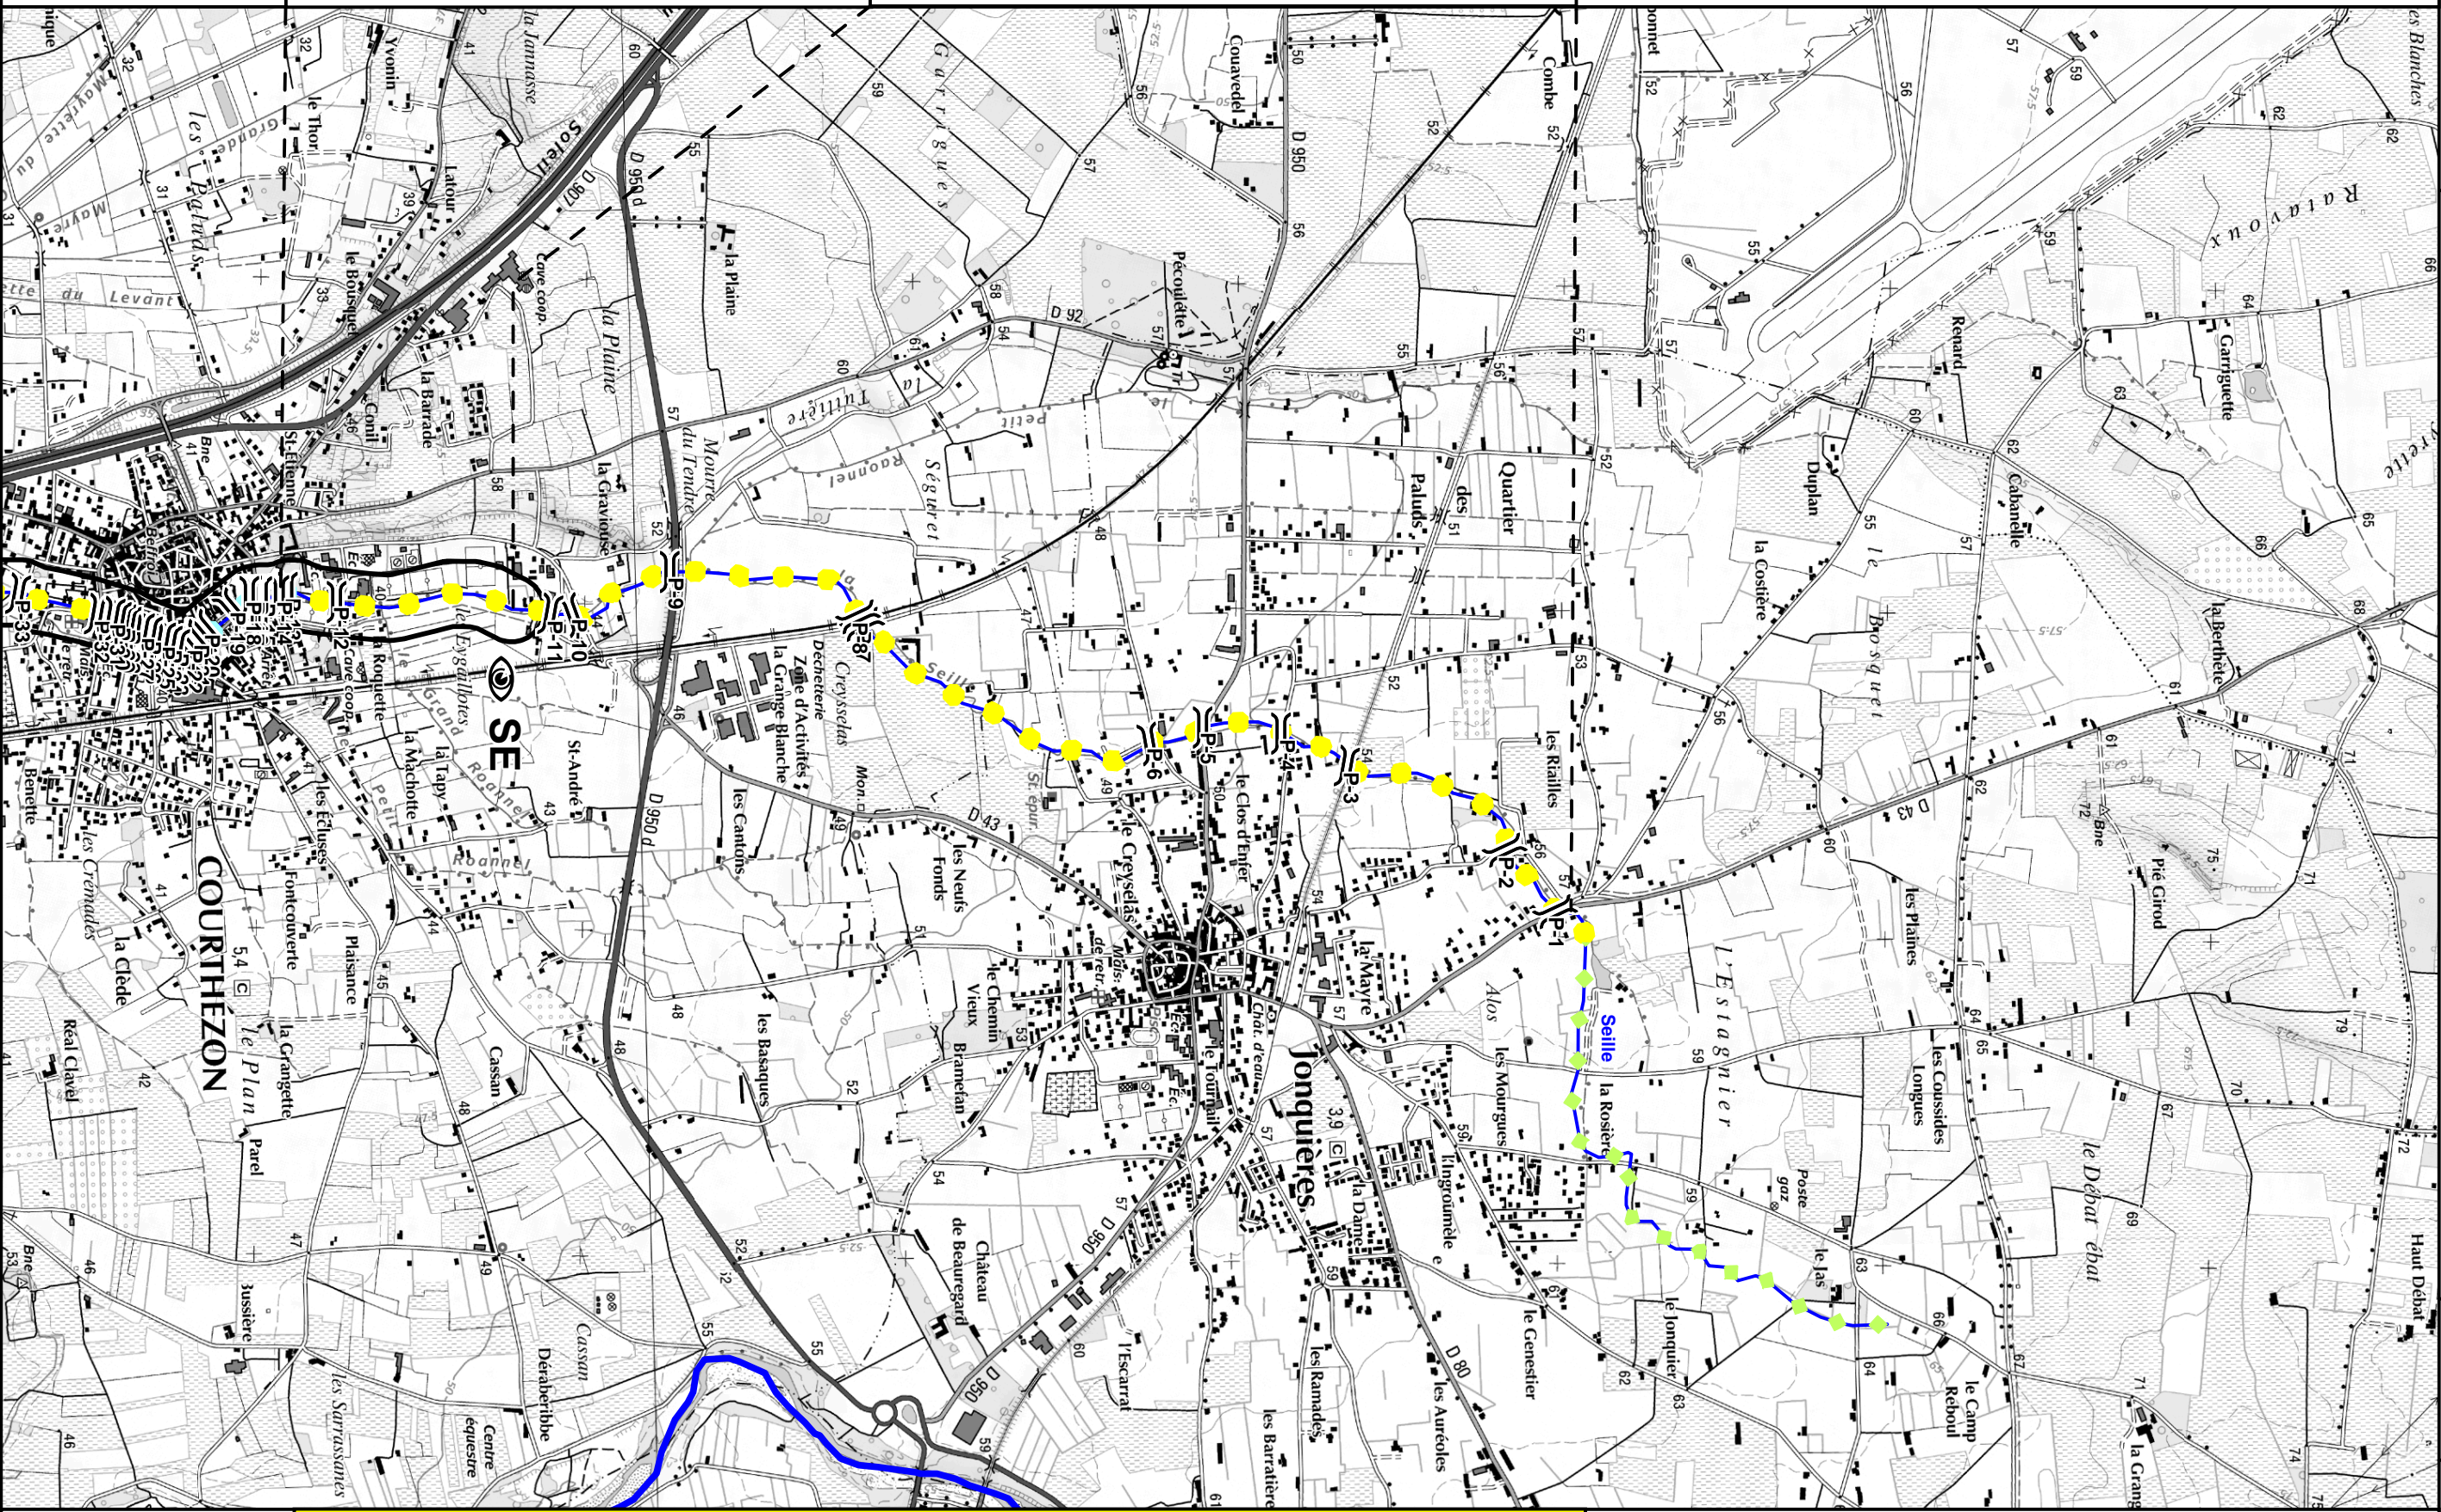
Sei 1

Valorisation paysagère du cours d'eau
Renouvellement des alignements d'arbres caractéristiques
Favoriser le développement d'un sous bois

Controler la production de bois

1		E2
2		
3	EAU	R3/E2
4		
5		R3/E2
6		E2

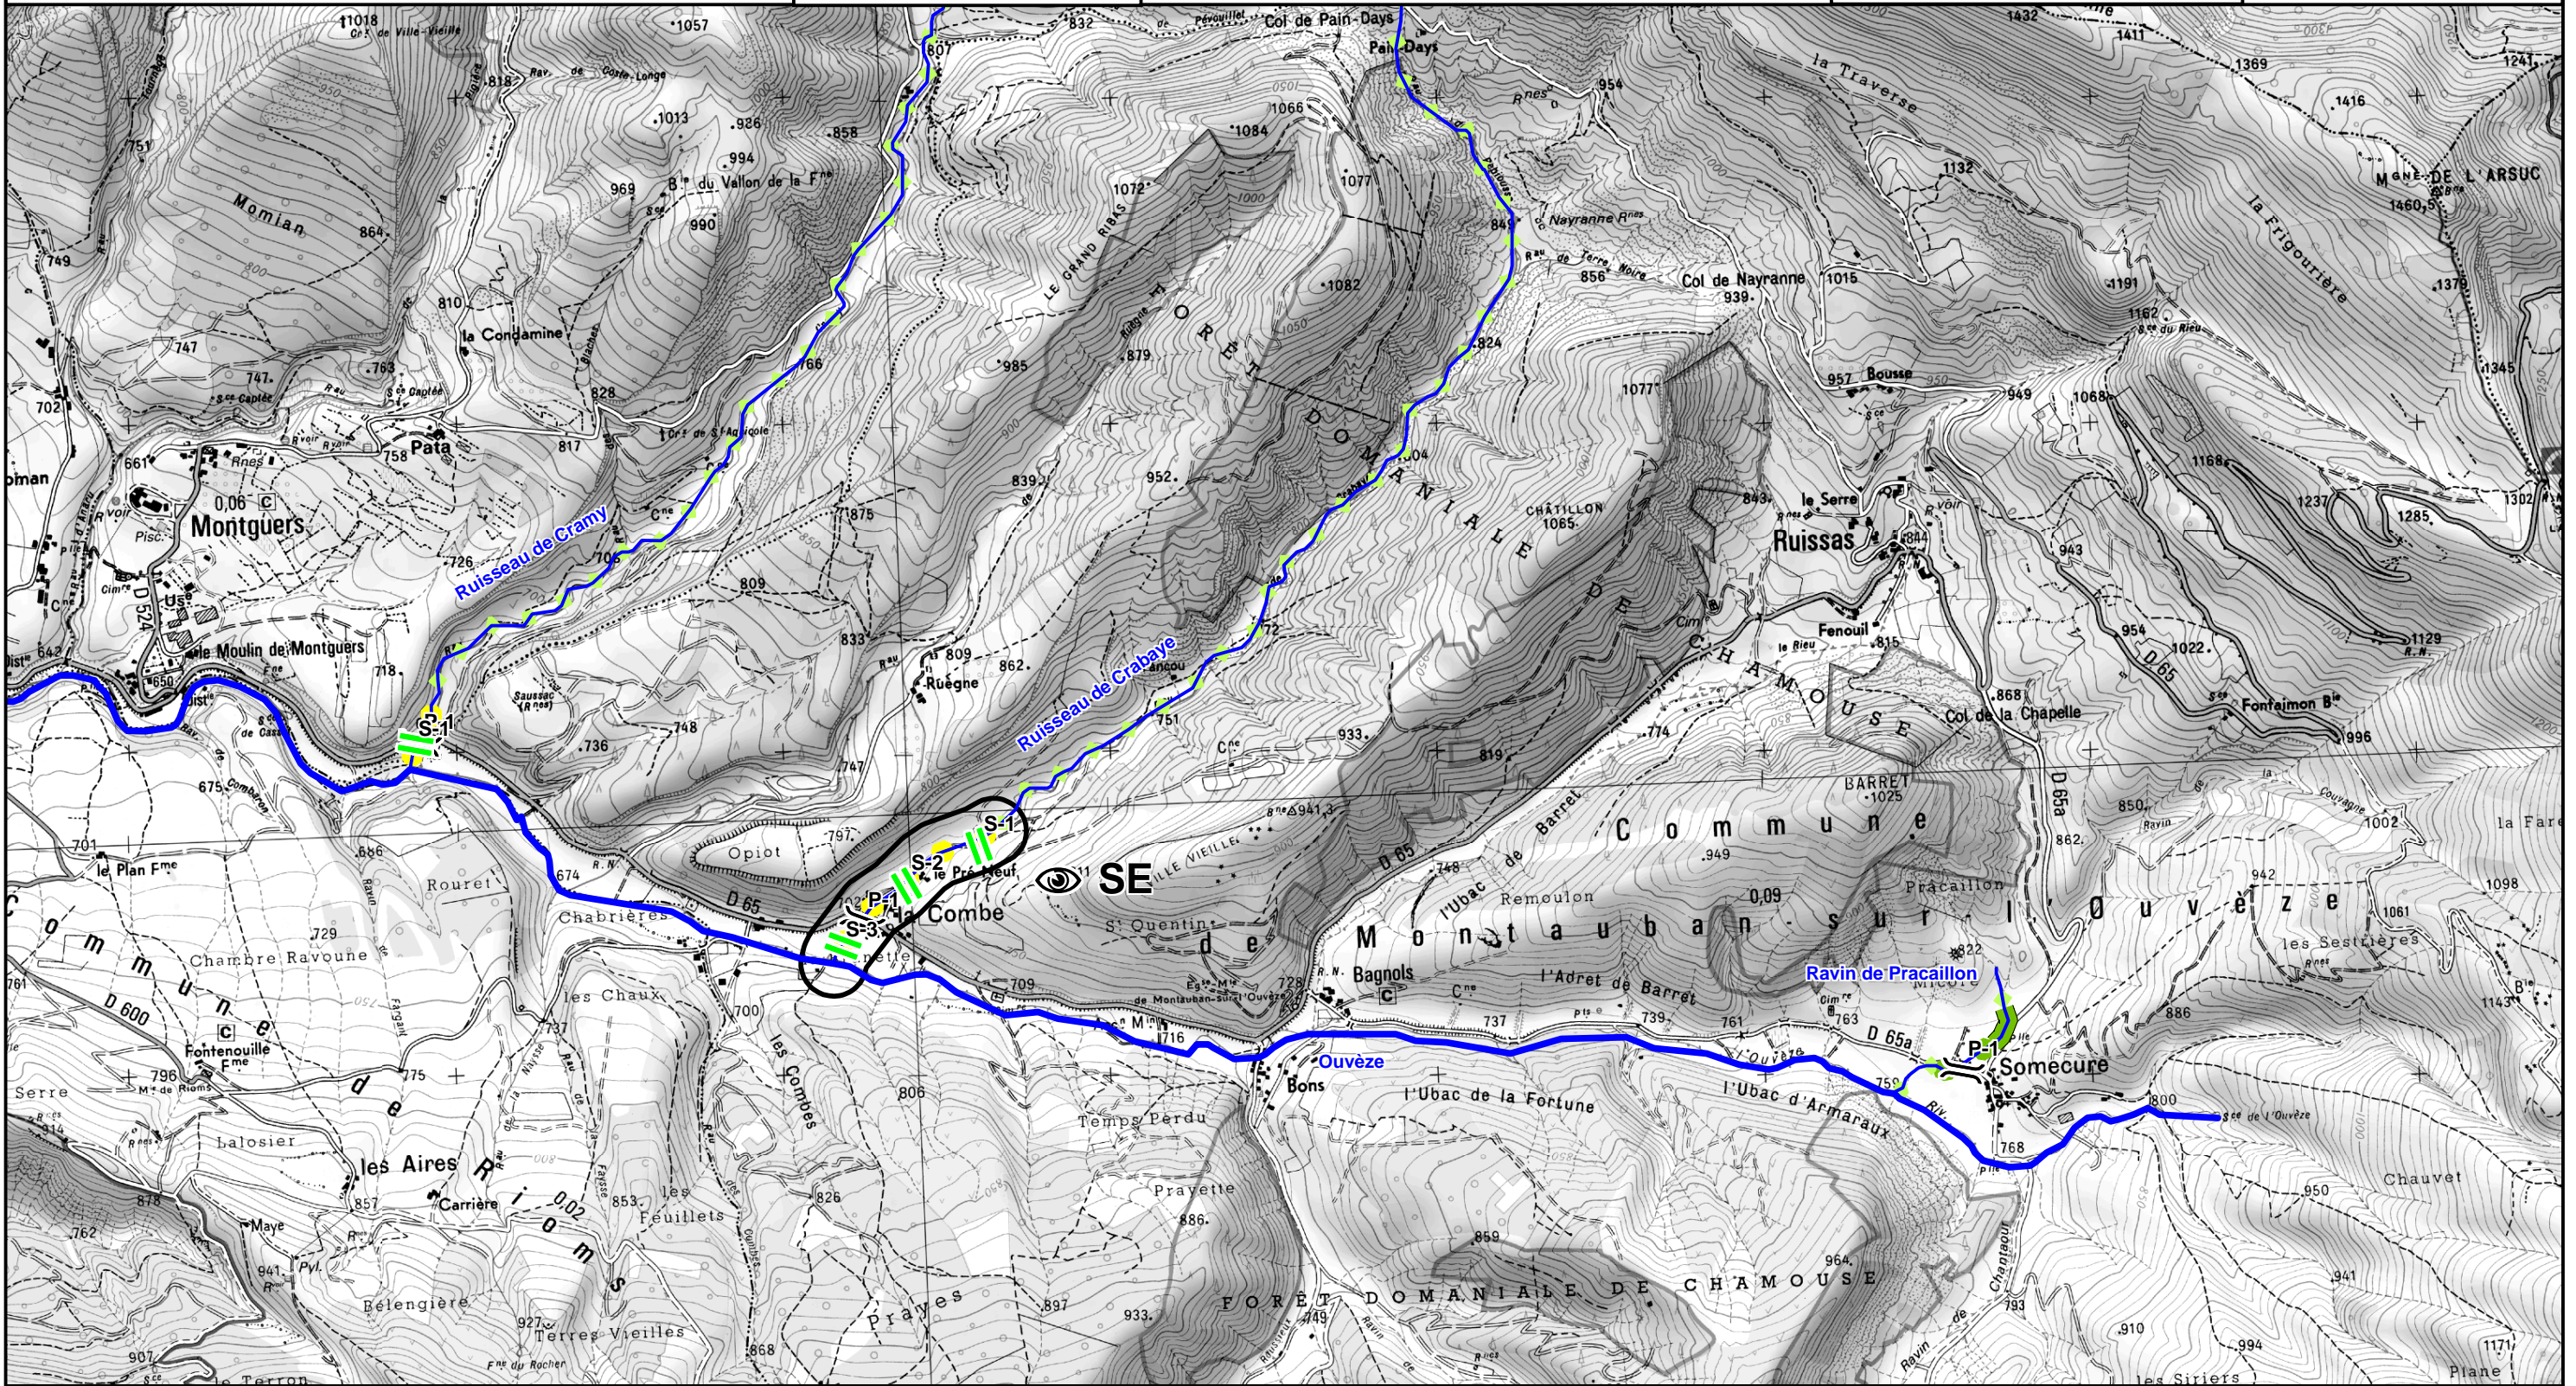
Maintenir la capacité hydraulique au droit du hameau de la Combe

Reconstitution ponctuelle du cordon boisé en rive gauche afin de protéger la route de l'érosion

1				R1
2				
3				
4	E2	E2		E1
5
