## Profil de baignade de type 1

## Zone de baignade de Séchex

## État des lieux – Diagnostic – Mesures de gestion

Juillet 2011 - n°3213.10

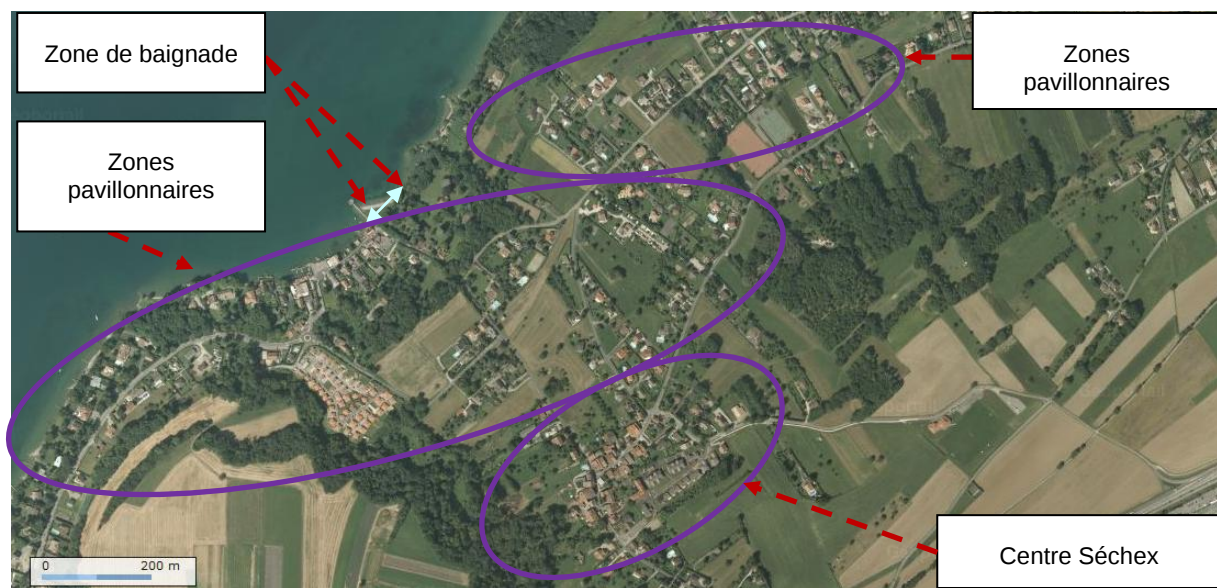
La zone de baignade et sa plage sont très restreintes. La zone de baignade s'étire de la zone pavillonnaire du Saugey à l'est jusqu'au port de Séchex à l'ouest. Elle est bordée en partie par des habitats individuels (propriété Monod) et les restaurants du port de Séchex.

Figure 10 : Rives de la zone de baignade de Sêchex (Source : IGN, [www.geoportail.fr](http://www.geoportail.fr))

Le littoral de Sêchex est animé par les activités de pêcheurs et de restaurants. La zone de baignade n'est pas équipée pour l'activité baignade.

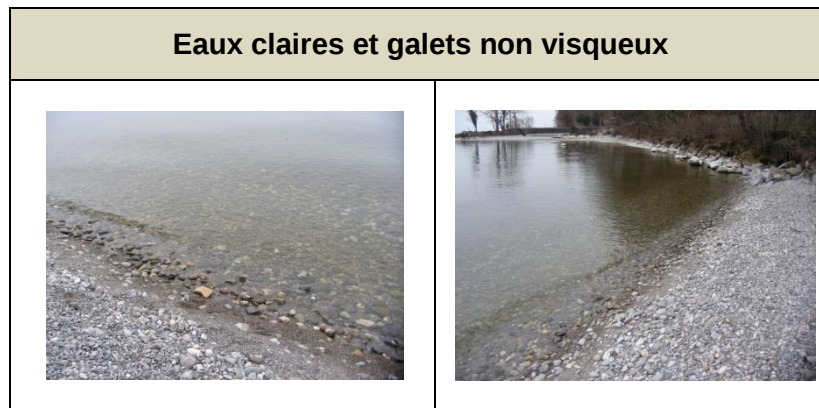
**Visuellement, l'eau apparaît transparente. De manière globale, aucun signe de dégradation des eaux n'est apparemment observable dans une première approche visuelle (pas de constats visuels d'insalubrité sur le site : pas de déchets, d'écoulement de fluides de couleurs suspectes ...).**

**Figure 14 : Nature du fond et transparence de l'eau (Source : photos CIDEE, février 2011)**

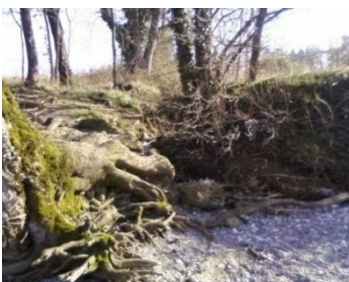
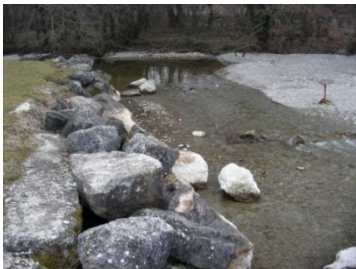
La transparence de l'eau n'est pas influencée directement par les apports de cours d'eau débouchant sur la zone de baignade.

| <p align="center"><b>Embouchure du ruisseau<br/>temporaire du secteur des<br/>Balises</b></p> | <p align="center"><b>Embouchure de<br/>l'écoulement<br/>temporaire du<br/>«Saugey »</b></p> | <p align="center"><b>Embouchure R. du Redon</b></p> |

**Figure 16 : Apports hydrologiques influençant la zone de baignade (Source : photos CIDEE)**

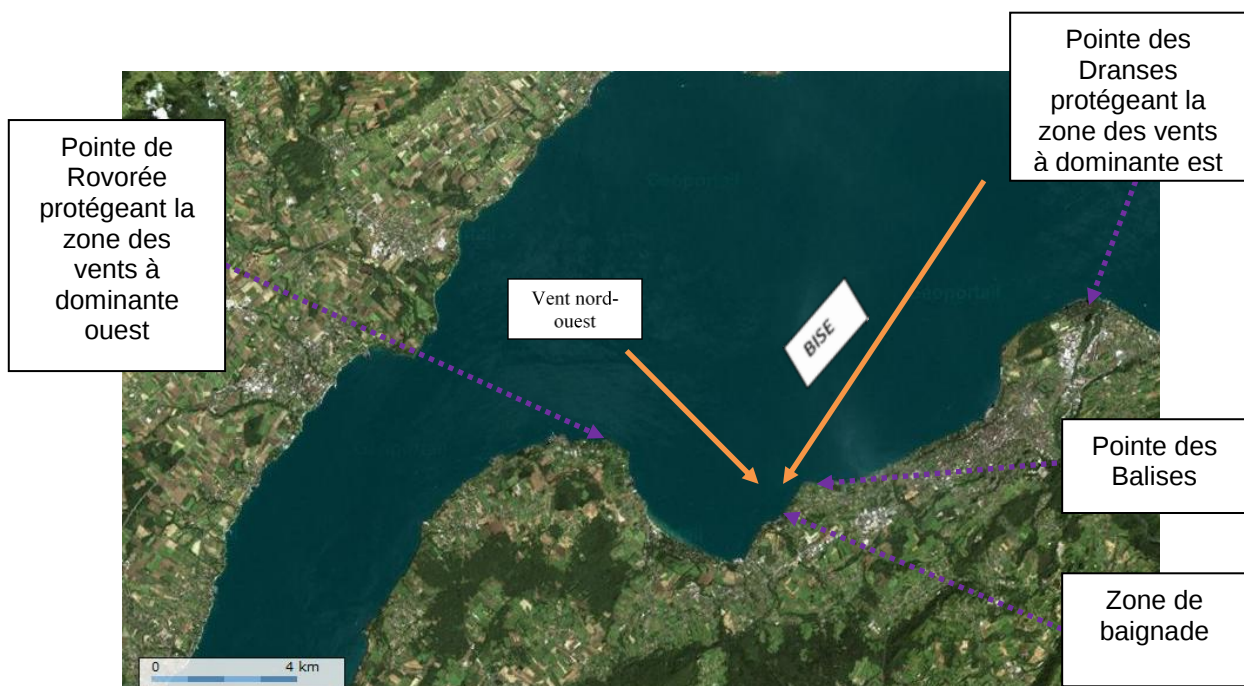
Très localement, la zone de baignade forme une petite anse exposée au nord. Elle subit alors d'autant plus l'influence des apports de la Bise ; alors que du coté ouest, elle est légèrement protégée par le débarcadère. Ces caractéristiques locales (linéaire sous forme de anse) de la zone de baignade renforcent les potentialités du phénomène d'accumulation en piégeant les apports dans ce « creux du littoral » : il est possible que ces apports s'amoncellent (algues, bois, matières organiques...).

Figure 19 : Secteurs d'influence et d'accumulation de la zone de baignade en fonction des vents

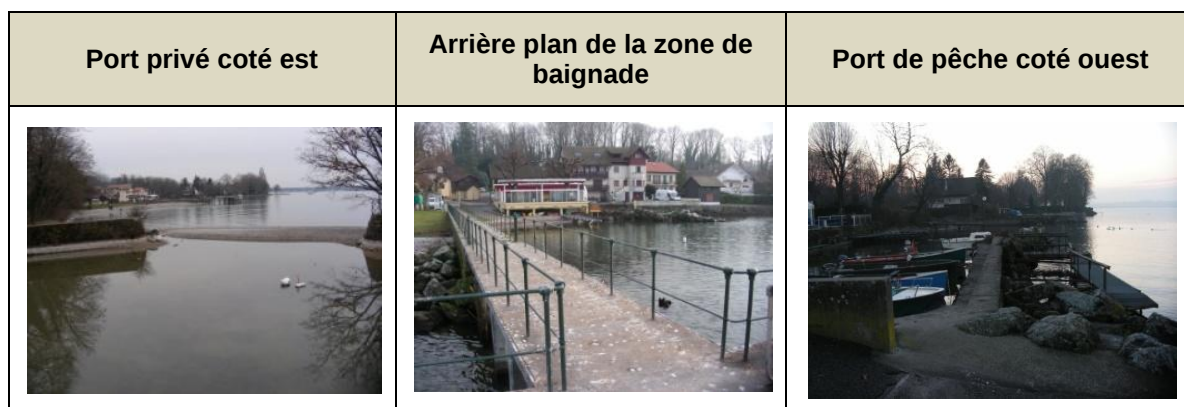
Le site comporte des équipements publics : poubelles, cabine téléphonique, parc à bicyclettes... A l'extrémité ouest de la zone de baignade, un petit port de pêche est présent. De l'autre côté, à l'est, se trouve aussi un petit port privé appartenant à la propriété en amont immédiat de la zone de baignade.

Figure 26 : Eléments du site (Source : photos CIDEE)

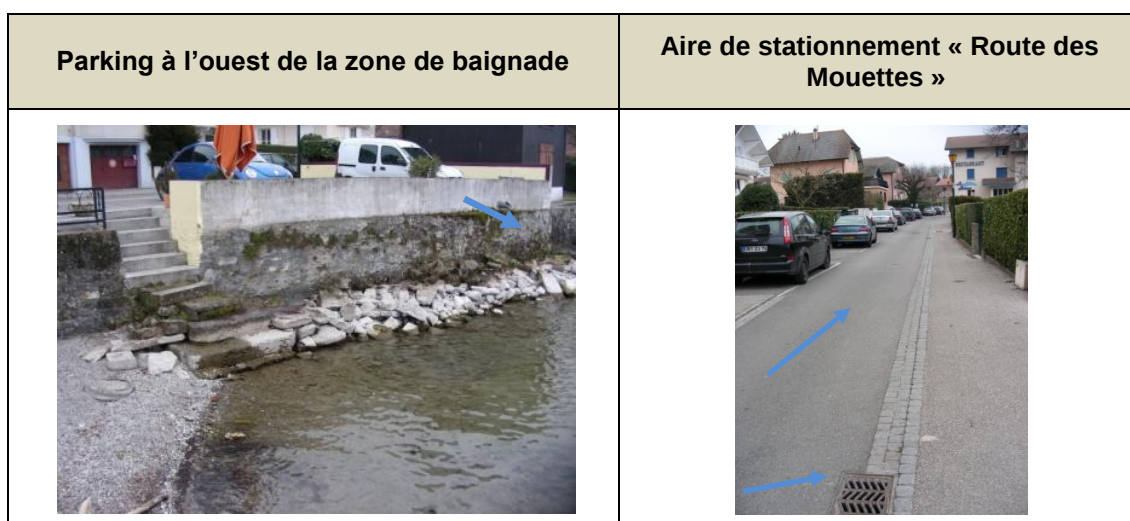
Plusieurs aires de stationnement sont présentes sur le site : deux parkings imperméabilisés au niveau du restaurant le plus proche de la zone de baignade et deux aires de stationnements imperméabilisées le long des routes d'accès (routes des Mouettes et route du Port de Séchex).

Figure 31 : Vues des parkings imperméabilisés et sens d'écoulement du ruissellement potentiel (Source : photos CIDEE)

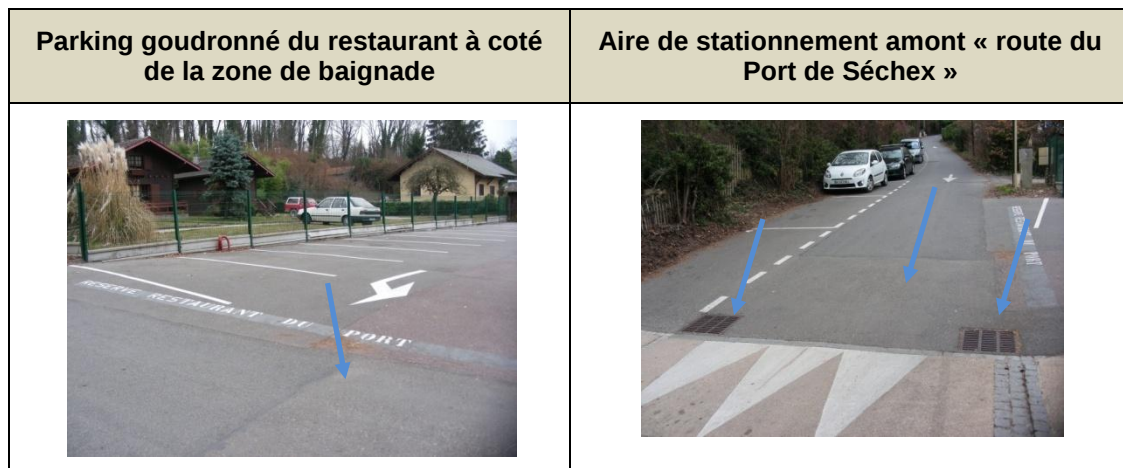
Les parkings et aires de stationnement sont équipés de dispositifs de récupération des eaux de ruissellement. Les eaux récupérées rejoignent les réseaux d'eaux pluviales présents au niveau des voies de communication qui se jettent au lac vers la zone de baignade. Le parking à l'ouest devant le restaurant le plus proche déverse ses eaux directement dans le lac coté ouest du débarcadère.

**Figure 32 : Ruissellement des surfaces imperméabilisées de stationnement jouxtant la zone de baignade (Source : photos CIDEE)**

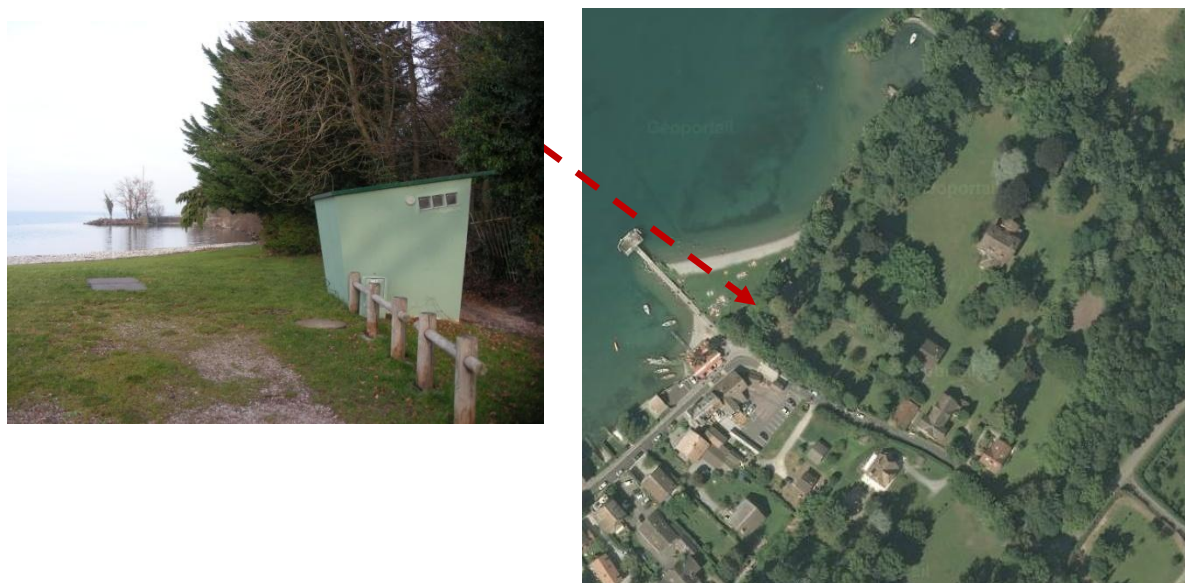
Des sanitaires sont présents sur le site : ils sont raccordés au réseau d'assainissement collectif.

**Figure 34 : Equipements sanitaires de la zone de baignade (Source : photo CIDEE)**

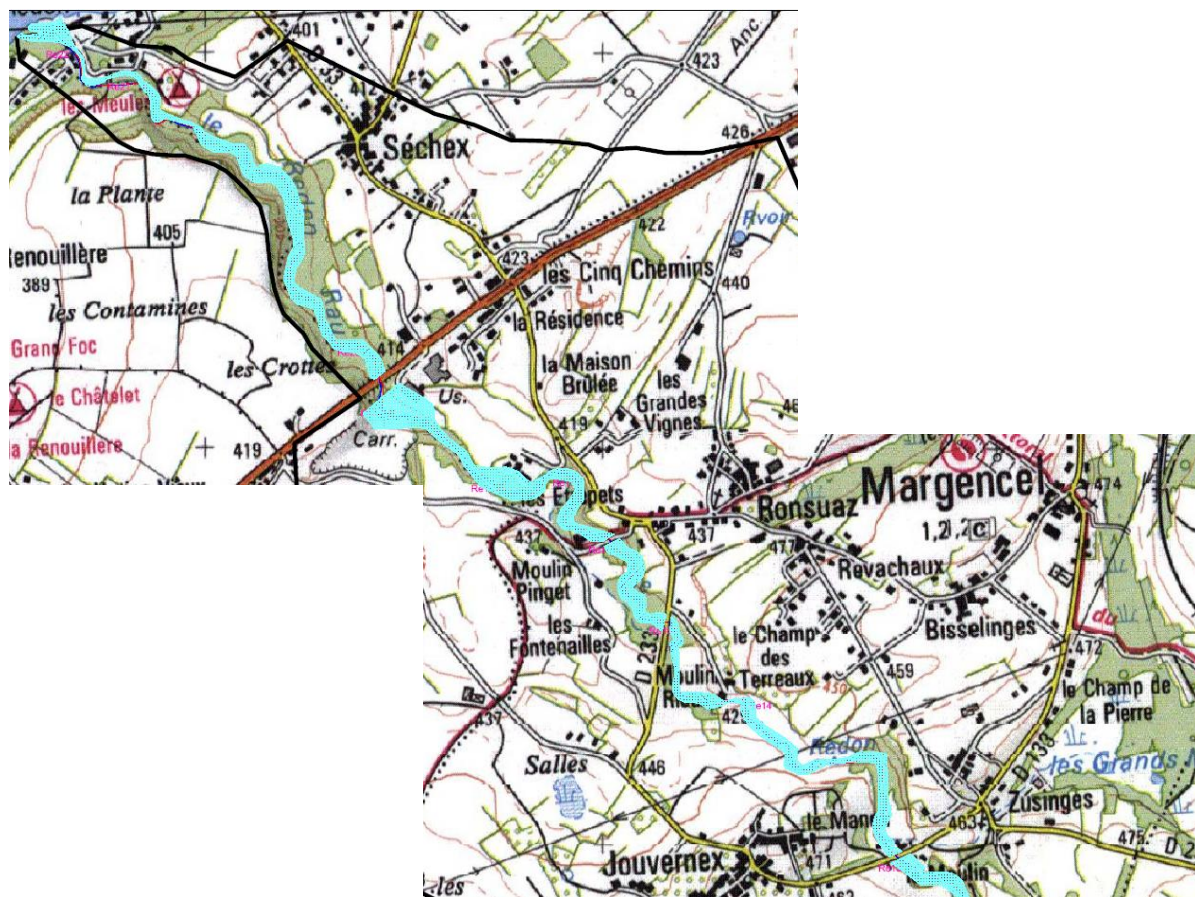
**Figure 40 : Cartographie des zones inondables du Redon sur la partie aval pour la crue centennale (Zones inondables en bleu) (Source : Hydretudes, 2004)**

Sur la partie aval, les zones inondables sont relativement resserrées autour du lit du cours d'eau. En crue, il y aura donc peu de lessivage des sols (en tout cas pas sur une grande surface), ce qui limite le risque de pollution du cours d'eau de ce type.

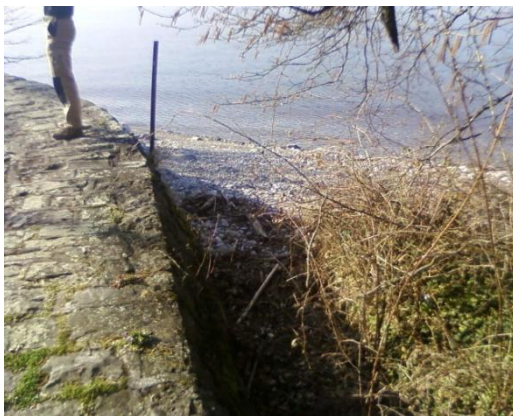
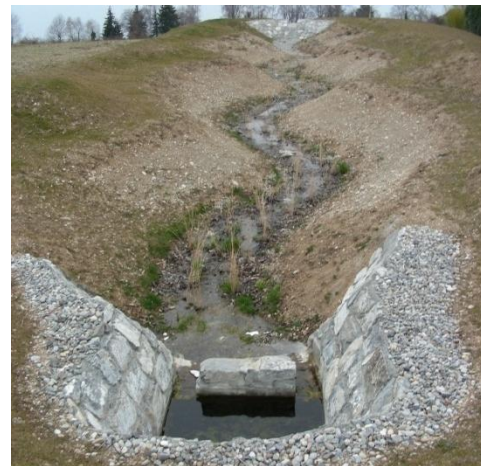
Figure 42 : Fossé de Saugey et noues situées à l'amont du fossé (Sources: photos CIDEE)

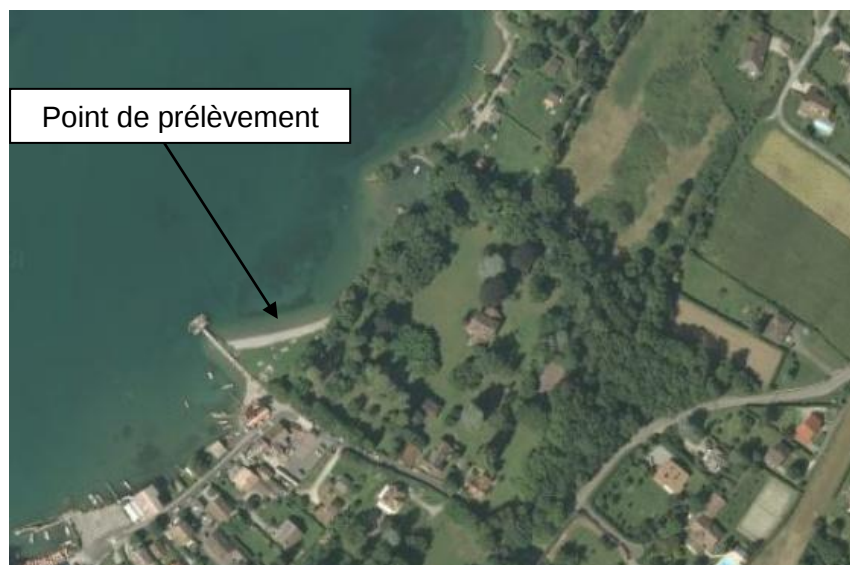
Les prélèvements sont réalisés systématiquement au niveau de la zone de baignade comme indiqué sur la Figure 48.

**Figure 48 : Localisation du point de prélèvement lors du contrôle sanitaire (Source: ARS)**

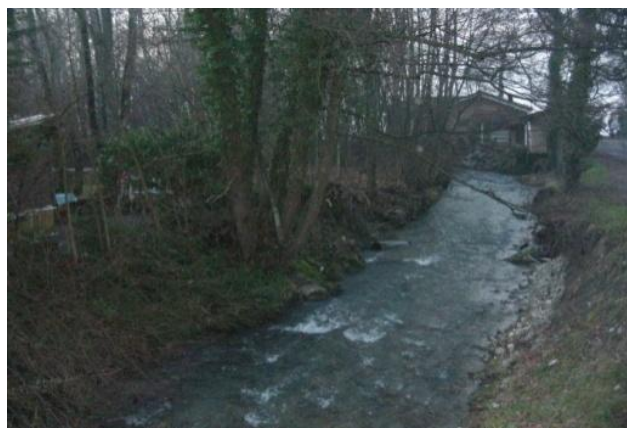
Figure 52 : Le Redon (Source: CIDEE)

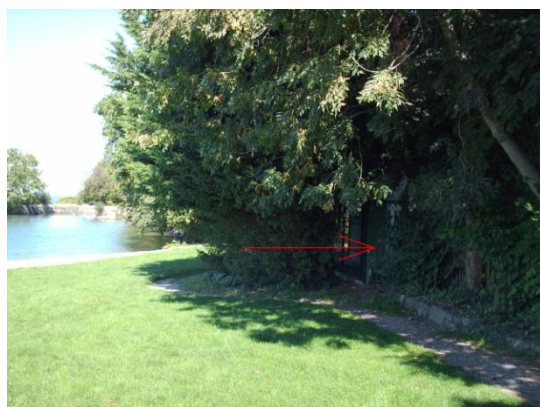
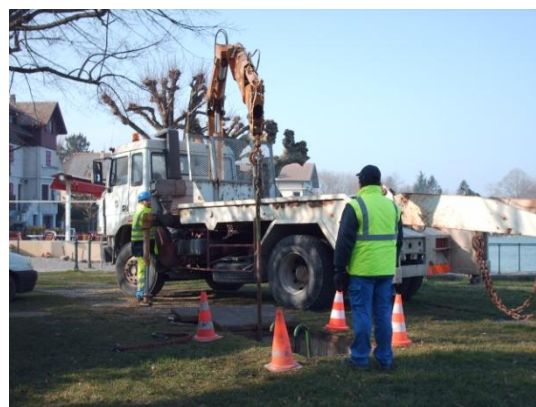
**Figure 55 : Poste de relevage de la zone de baignade de Séchex (Source : photos SERTE)**

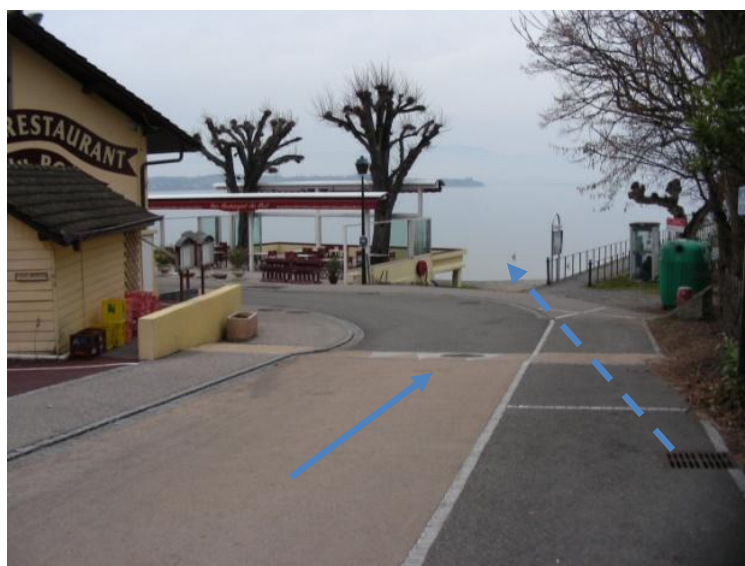
Figure 59 : Partie aval de la route du Port (Source: photo CIDEE)

Comme il peut être constaté sur les photos de la Figure 59, la majeure partie des eaux de ruissellement provenant de la route du Port transite par le réseau d'eaux pluviales, dont l'exutoire est le lac Léman, hors de la zone de baignade.

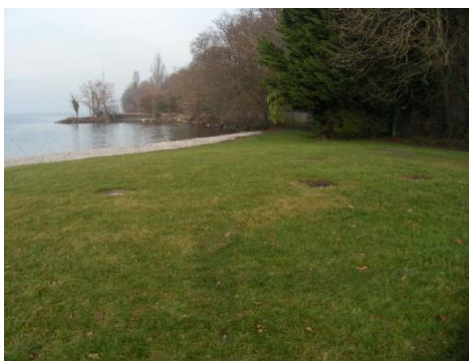
La zone enherbée est entretenue (tondue) mais l'utilisation de produits de traitement ou d'amendement est proscrite par les services techniques de la commune sur toutes les surfaces en bordure de lac ou de cours d'eau. Les risques de l'utilisation de produits phytosanitaires ou chimiques ne sont apparemment pas présents sur les zones en liens directs avec les différentes zones de baignade de la commune.

**Figure 60 : Vues de la zone enherbée de la baignade de Séchex (Source: photo CIDEE)**

Une petite partie des eaux de ruissellement provenant des surfaces imperméabilisées environnantes peuvent transiter par l'espace enherbé de la zone de la baignade avant de parvenir au Lac Léman.
