Commune de Messery

## Profil de baignade de type 1

### Zone de baignade : La Pointe

## État des lieux – Diagnostic – Mesures de gestion

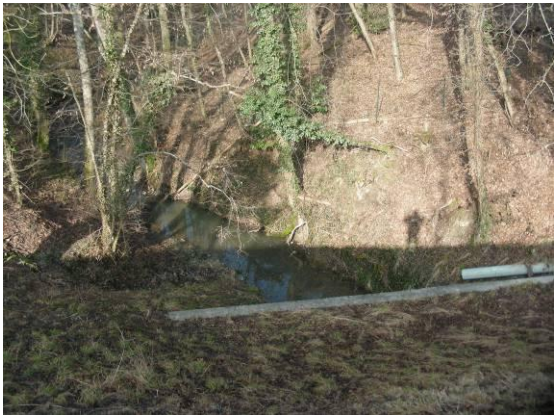
Figure 14 : Apports hydrologiques influençant la zone de baignade : Ruisseau des Dumonts et ruisseau des Pâquis

| Embouchure du R. des Dumonts | R. des Pâquis au niveau de la D25 (en amont de l'embouchure) |

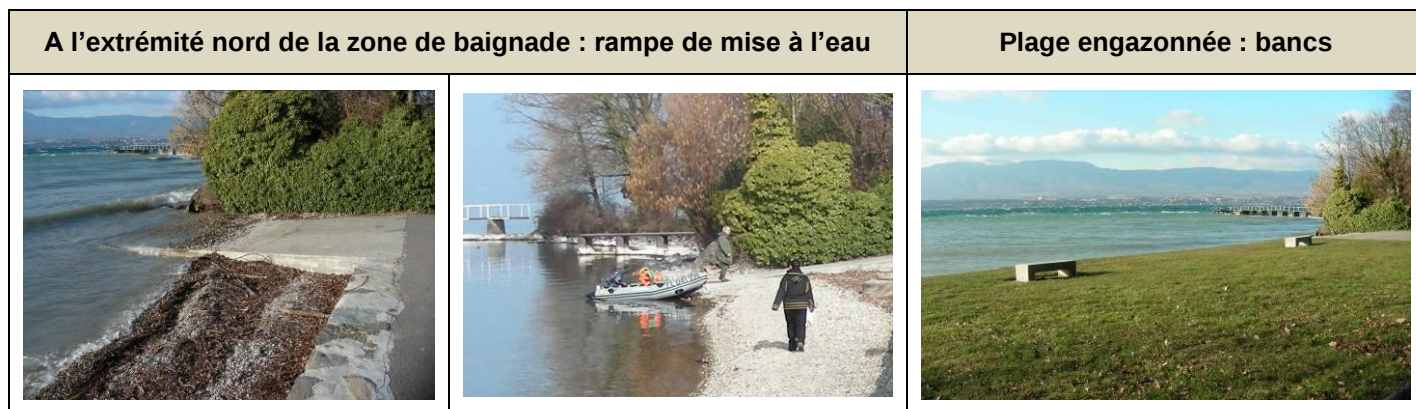
Figure 18 : Eléments du site (Source : photos CIDEE)

La surface enherbée comporte des bancs. L'extrémité nord de la zone de baignade est aménagée d'une rampe de mise à l'eau des embarcations.

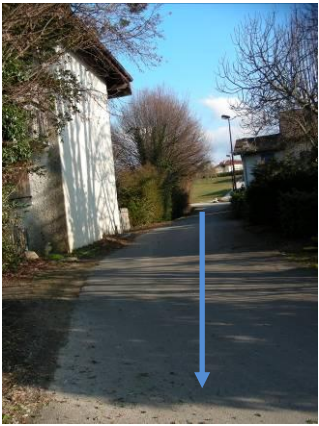
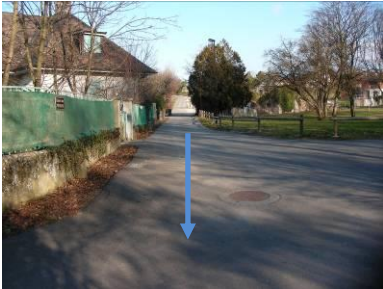
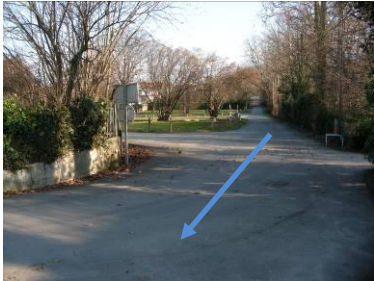
**Figure 21 : Vues des voies d'accès et sens d'écoulement des eaux de ruissellement en direction de la zone de baignade (Source : photos CIDEE)**

Ces deux routes se rejoignent et aboutissent directement à la zone de baignade. Le stationnement est interdit le long de la zone de baignade. Une aire de stationnement est prévue le long du chemin de Vétrau.

| Voie d'accès depuis la route de La Pointe | Route de La Pointe | Voies d'accès depuis le chemin de Vétrau |

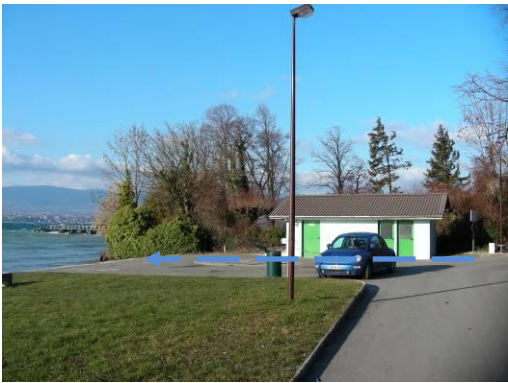
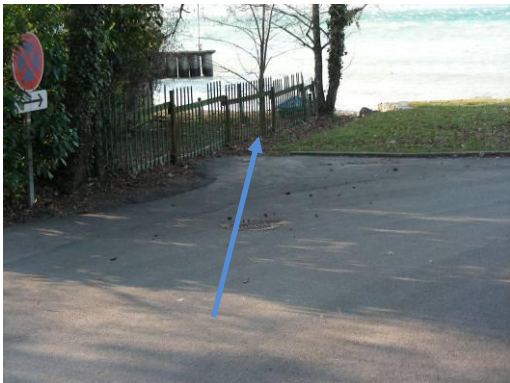
**Figure 22 : Ruissellement des eaux sur les voies d'accès jusqu'au lac (Source : photos CIDEE)**

| Au nord : ruissellement par les surfaces imperméabilisées | Au sud : ruissellement par des surfaces non imperméabilisées |

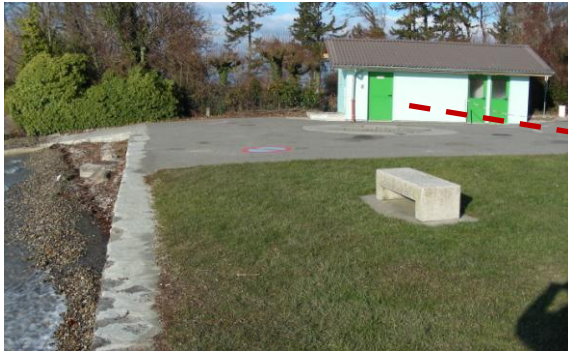
Figure 25 : Equipements sanitaires de la zone de baignade de La Pointe (Source : photo CIDEE)

Des sanitaires sont présents sur le site, à l'entrée de la zone de baignade coté nord. Ils sont raccordés au réseau d'assainissement collectif.

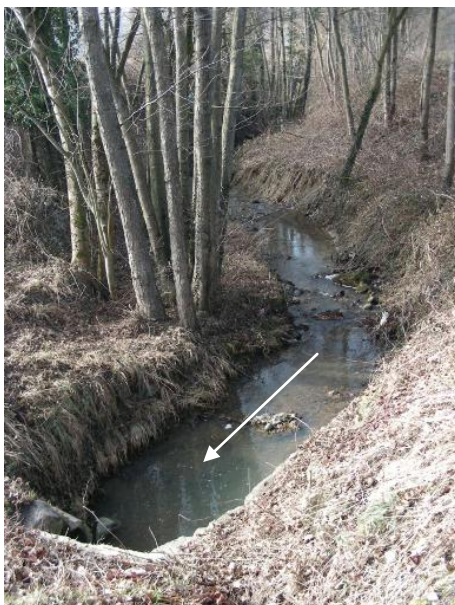
**Figure 41 : Ruisseau des Pâquis (Source: CIDEE)**

Les qualités physico-chimiques et bactériologiques se sont dégradées entre les campagnes de 2002-2003 et 2009.

Les sources de pollution potentielles, inventoriées par les études qualité réalisées, sont d'éventuels rejets provenant d'un centre équestre qui se situe sur la commune de Messery, soit un dysfonctionnement du réseau collectif ou autonome.

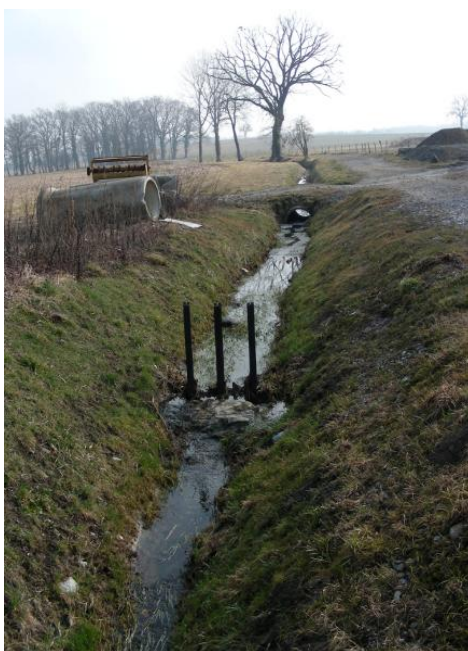
**Figure 44 : Ruisseau des Dumonts (vue depuis l'aval, source: photo CIDEE)**

La qualité des eaux des Dumonts est dégradée à cause des altérations : MOOX, paramètres bactériologiques et nitrates.

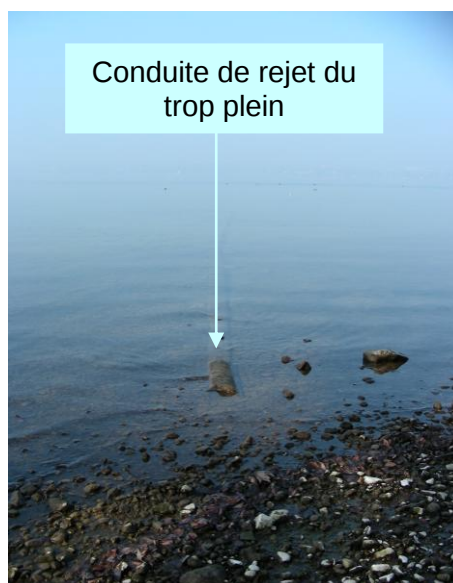
Figure 50 : Trop-plein du poste de refoulement de la zone de baignade de La Pointe  
(Source: photo CIDEE)

**Plusieurs sources de pollution potentielle des zones de baignade ont été clairement identifiées. Ces causes de perturbations sont multiples : trop-plein d'un poste de relevage, zones à assainissement autonome non-conforme, rejets d'eaux pluviales, apports d'origine agricole, apports du bassin versant des Dumonts et des Pâquis, ... Il convient de régler ces problématiques à différents niveaux afin de préserver la qualité des eaux de baignade.**

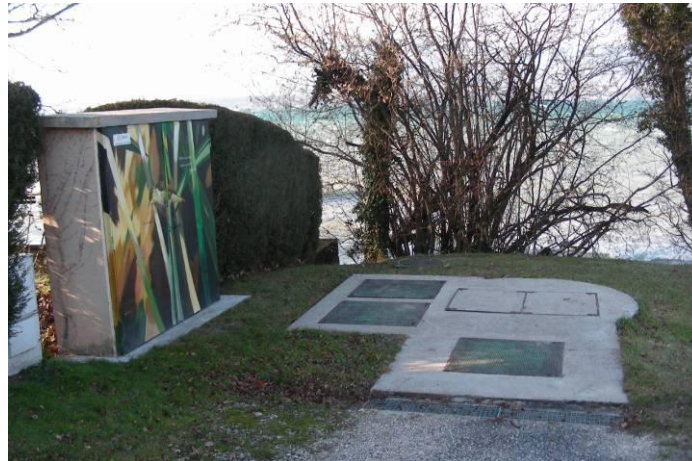
Figure 51 : Poste de refoulement de la Zone de baignade Municipale (Source : photos CIDEE)

Contrairement au poste de refoulement de la Pointe, ce poste ne dispose pas d'un trop-plein. Ce poste est suivi par le SERTE (Syndicat d'Épuration des Régions Thonon Evian) par télégestion.

⇒ **Aucune pollution provenant de ce poste de refoulement n'a été avérée. Ce poste n'a pas de dysfonctionnement observé et il n'a pas de trop-plein au lac au niveau de la zone de baignade.**

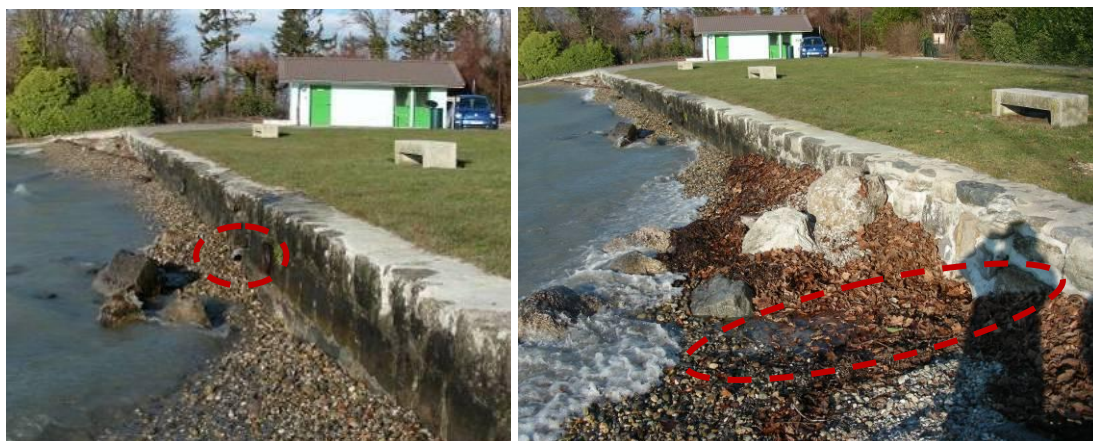
Figure 53 : Rejets d'eaux pluviales sur la zone de baignade de La Pointe (Messery) (Sources: photos CIDEE)

D'après les données fournies par l'étude de Burgéap réalisée en 2010 sur les eaux pluviales du Sud Ouest lémanique, il n'y a pas de rejets sur la zone de baignade de La Pointe. Une visite sur le terrain, nous a permis cependant d'identifier deux rejets d'eaux pluviales. Il s'agit donc certainement du réseau d'eaux pluviales d'habitations aux alentours.

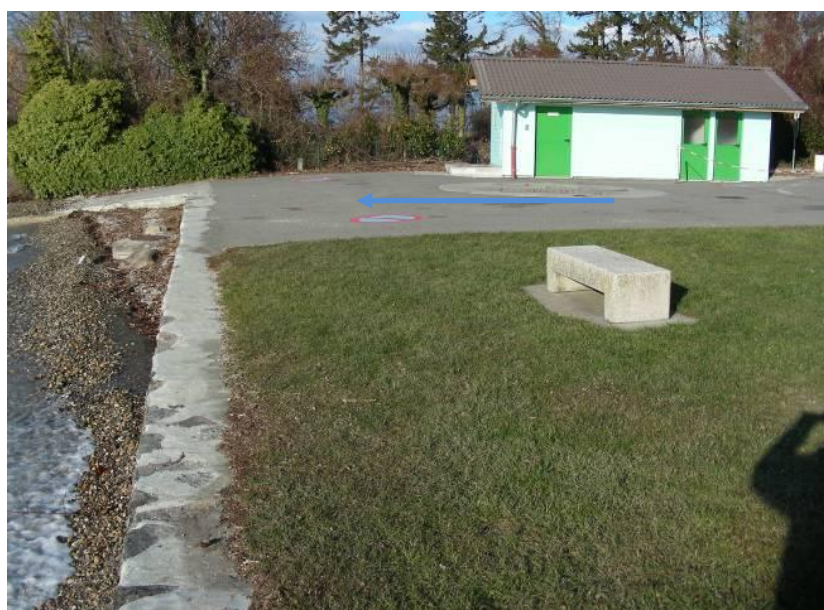
**Figure 59 : Zone de baignade de La Pointe (Source: photo CIDEE)**

Dans cette partie, nous nous intéressons exclusivement aux zones où les eaux (par ruissellement) arrivent directement sur la zone de baignade sans transiter par un réseau (réseau d'eaux pluviales, cours d'eau, etc.). Comme il peut être constaté sur la Figure 59, de telles zones sont des zones goudronnées, bétonnées ou enherbées entretenues.

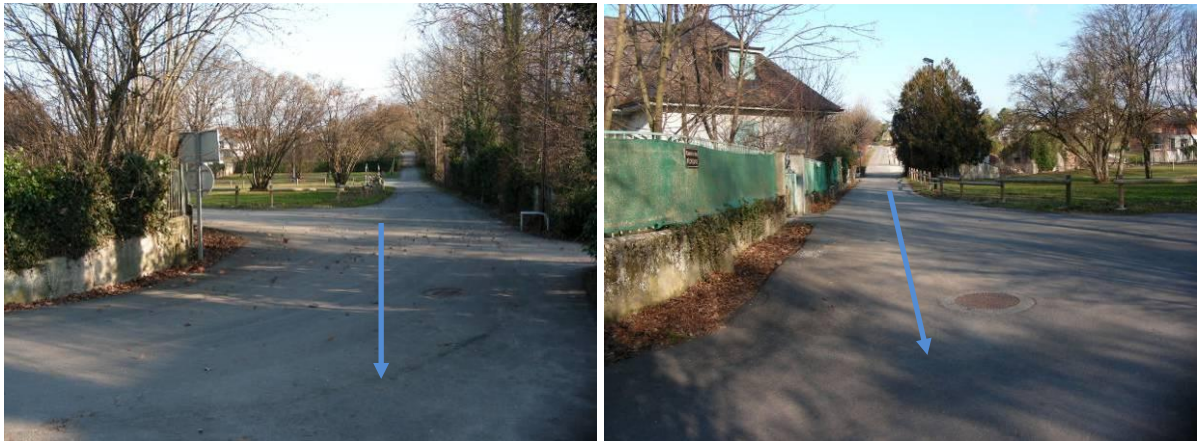
Figure 60 : Zone en amont de la zone de baignade de La Pointe (Source: photo CIDEE)

Comme vu précédemment, au moins une partie des eaux de ruissellement de la zone amont de La Pointe transitent par le réseau d'eaux pluviales. L'aspect eau pluviale est traité dans la partie précédente.

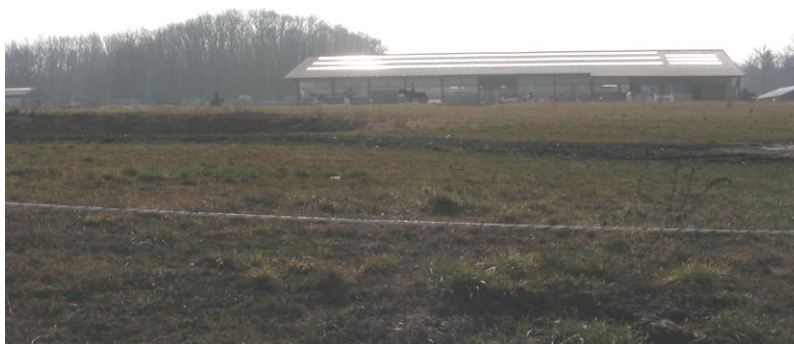
Figure 63 : Centre équestre situé à proximité du ruisseau des Pâquis

Ce centre équestre a été mis en cause dans l'étude « Hydretudes » (Hydretudes, 2011) dans la dégradation de la qualité du cours d'eau. Il semblerait que la pollution bactériologique du cours d'eau soit partiellement liée à la présence de ce centre équestre. Ce centre équestre est relativement récent : il n'était pas mis en cause dans les études précédentes (ex : Asconit 2004) parce qu'il était encore en construction.
