Commune de Sciez

## Profil de baignade de type 1

### Zone de baignade Municipale

## État des lieux – Diagnostic – Mesures de gestion

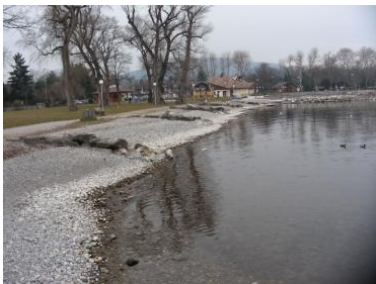
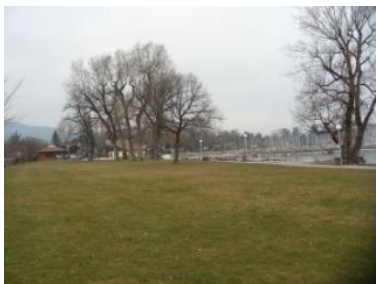
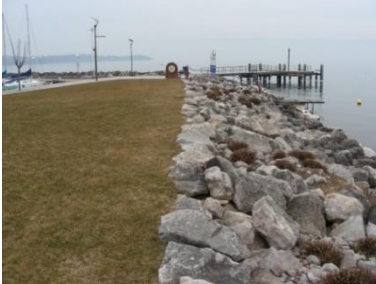
Figure 13 : Différentes vues des plages

| Grève de galets | Plage enherbée à l'est | Coté ouest de la plage |

La zone de baignade forme une anse tournée vers le nord. Ces étendues sont propres et entretenues par les services techniques de la commune.

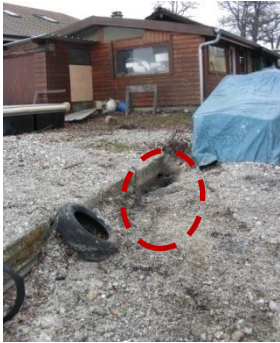
**Visuellement, l'eau apparaît transparente. De manière globale, aucun signe de dégradation des eaux n'est apparemment observable dans une première approche visuelle (pas de constats visuels d'insalubrité sur le site : pas de déchets, d'écoulement de fluides de couleurs suspectes ...), exceptés les rejets du côté des locaux des pêcheurs.**

| Eaux claires et grèves de galets | | Ecoulement présent à proximité |

**Figure 14 : Nature du fond et transparence de l'eau (Source : photos CIDEE, hiver 2011)**

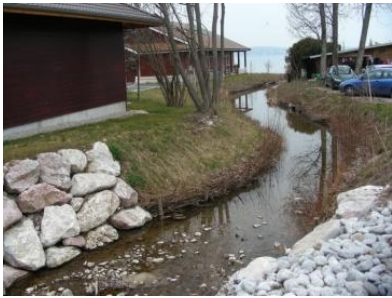
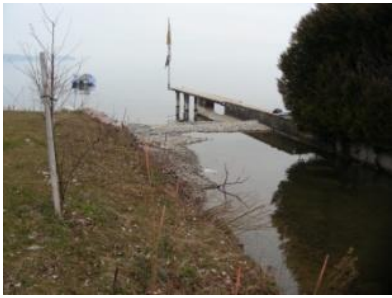
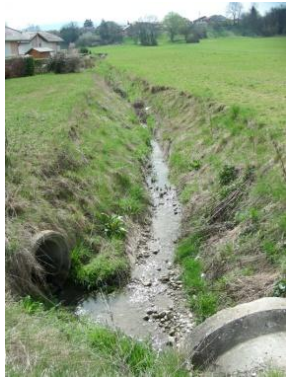
Figure 16 : Apports hydrologiques influençant la zone de baignade (Source : photos CIDEE)

| Ruisseau du Dronzet | Embouchure du Dronzet | Ruisseau de Bonnatrait |

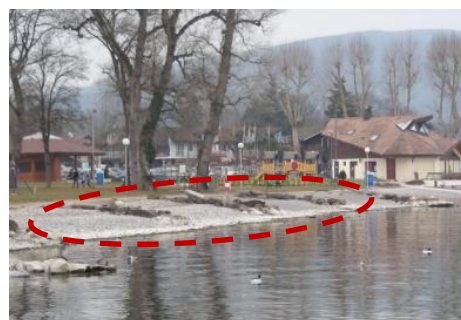
Figure 18 : épis de la zone de baignade

La zone de baignade est influencée principalement par la Bise mais elle est plus abritée du vent d'ouest par l'avancée que forme le secteur de la pointe de Rovorée du côté ouest. Les vents à dominante sud proviennent sur cette plage par les terres, ainsi ils n'ont pas d'influence en termes d'apports solides ou de fluides par le lac.

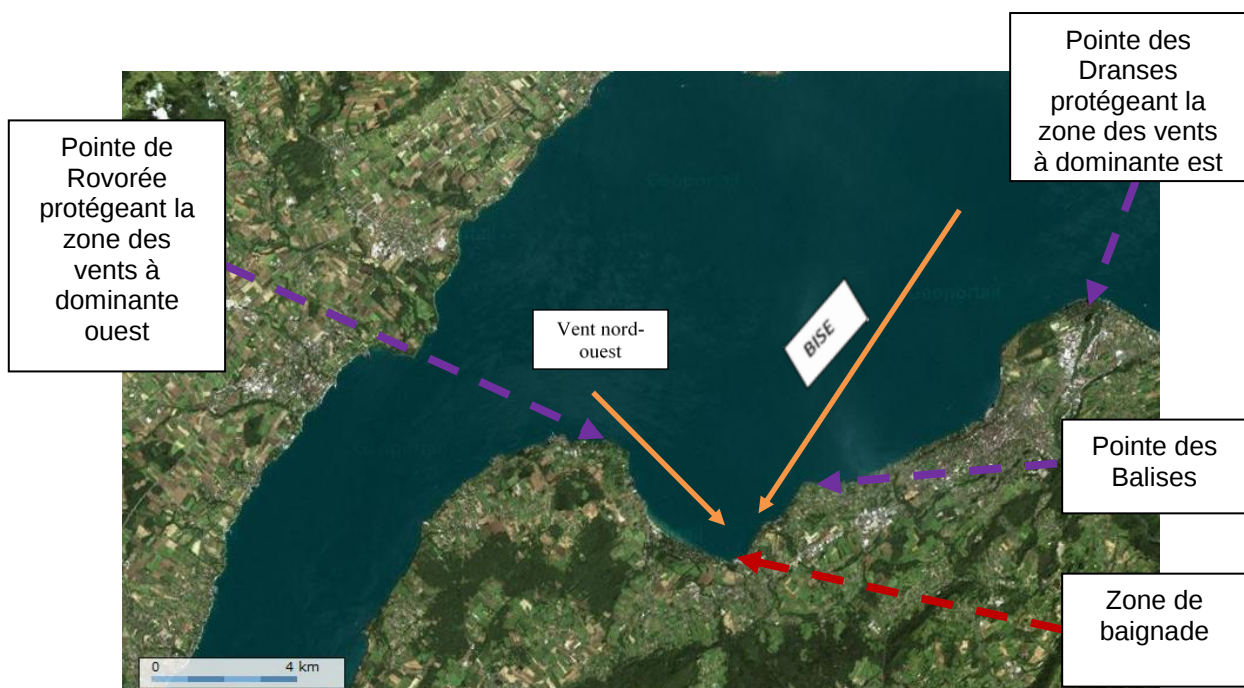
Par ailleurs, globalement, ces caractéristiques locales (linéaire sous forme de anse, enrochement à l'est et épis) de la zone de baignade renforcent les potentialités du phénomène d'accumulation en piégeant les apports dans ce « creux du littoral » : il est possible que ces apports s'amoncellent (algues, bois, matières organiques...).

Figure 19 : Secteurs d'influence et d'accumulation de la zone de baignade en fonction des vents

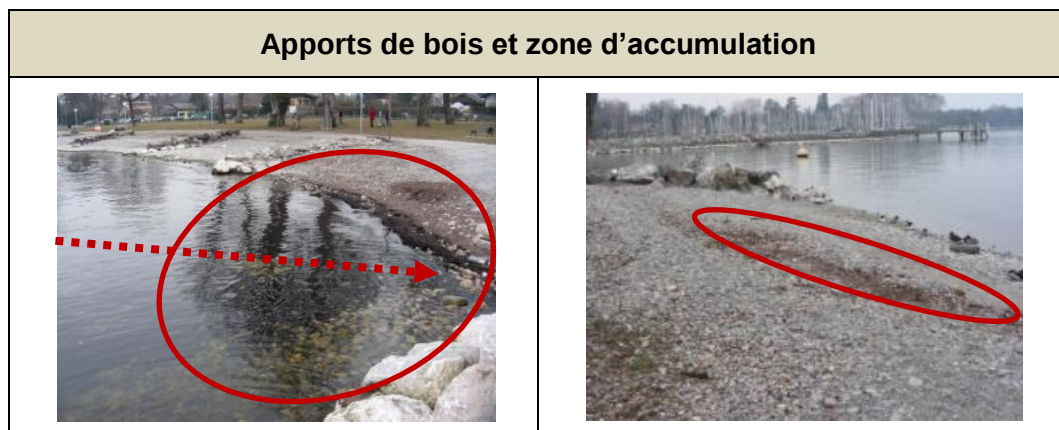
Figure 21 : Vues des apports sur la plage (hiver 2011)

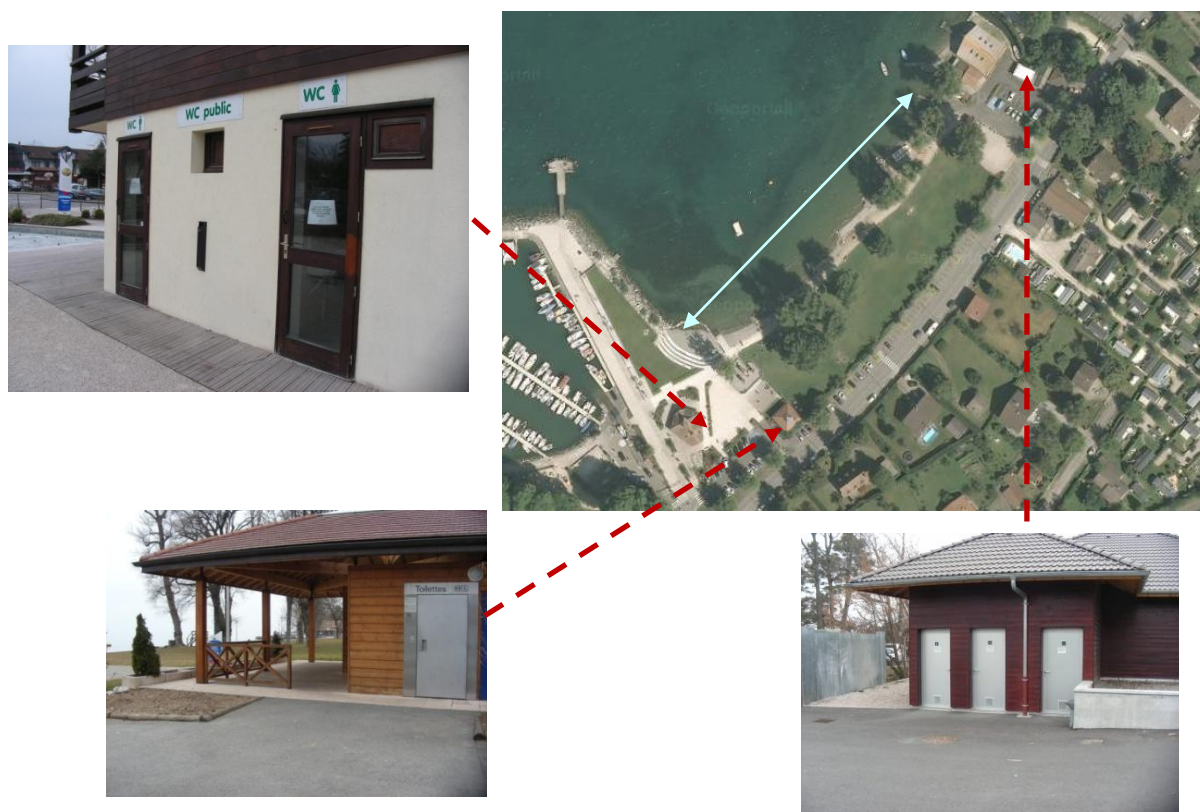
Des sanitaires sont présents sur le site : ils sont raccordés au réseau d'assainissement collectif. Les principaux de la zone de baignade sont accolés au bâtiment de la capitainerie et du poste de secours. D'autres sont attenants au kiosque (snack de la plage). Des sanitaires sont également présents coté est sur le parking vers les bâtiments des pêcheurs et des sauveteurs.

**Figure 38 : Equipements sanitaires de la zone de baignade (Source : photo CIDEE)**

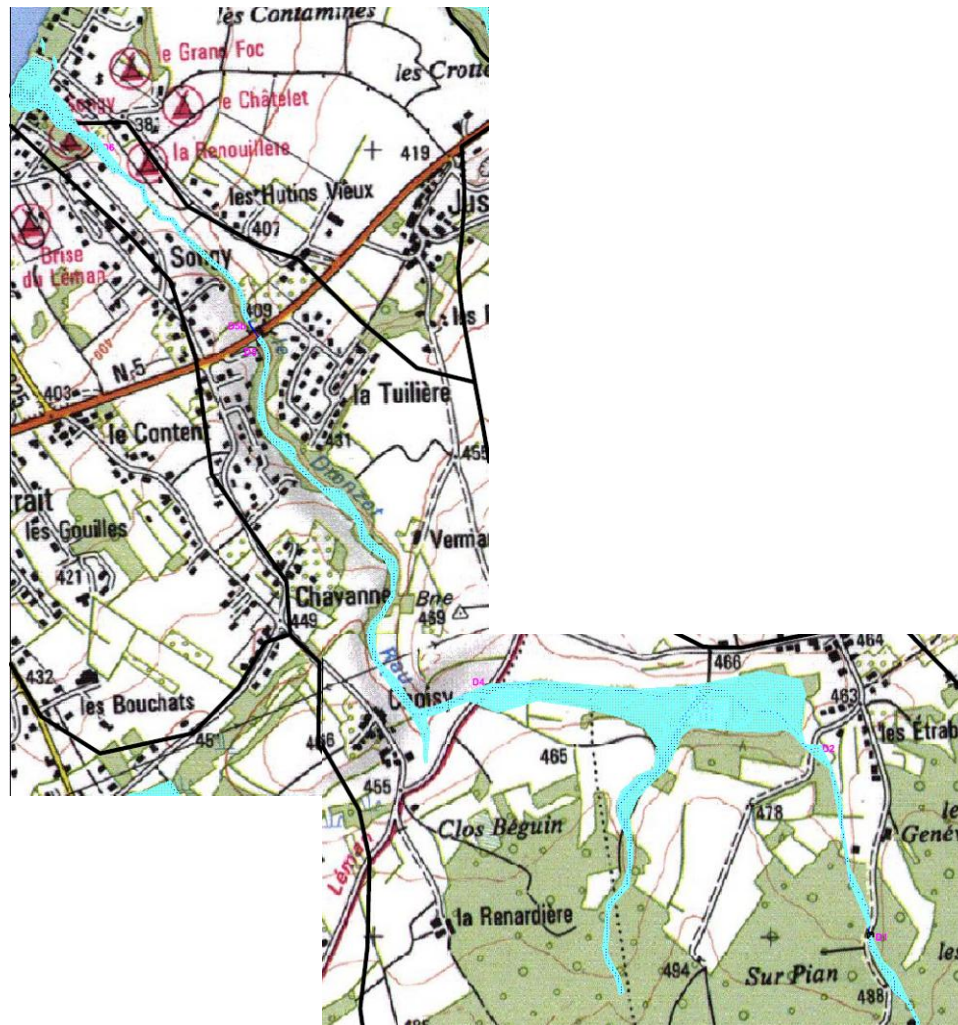
L'étude hydraulique menée par Hydrétudes en 2004 a permis de définir pour Le Dronzet les zones inondables associées à la crue centennale.

**Figure 44 : Cartographie des zones inondables du Dronzet pour la crue centennale (Zones inondables en bleu) (Source : Hydretudes, 2004)**

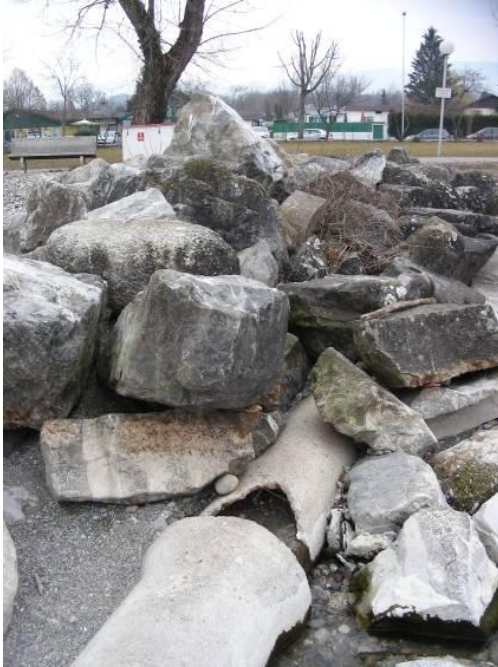
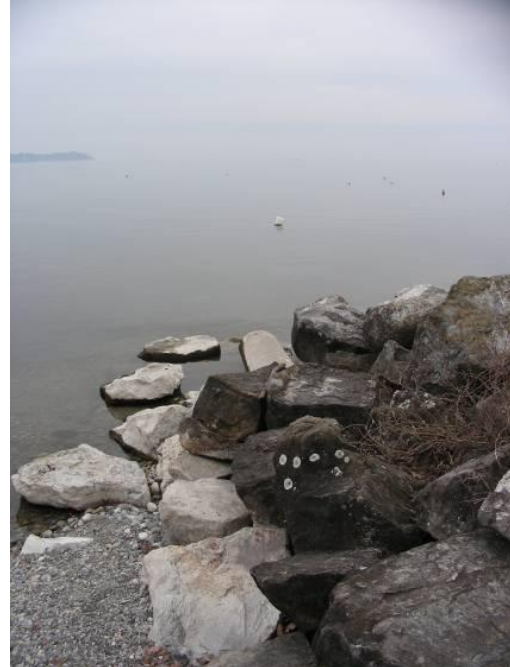
Une visite sur le terrain et l'analyse des plans des réseaux d'eaux pluviales nous a permis d'identifier plusieurs autres rejets de réseaux d'eaux pluviales au lac Léman dans la zone d'étude, au Sud-Ouest et Nord-Est de la zone de baignade municipale de Sciez.

**Figure 46 : Rejet d'un réseau EP sur la zone de baignade (Sources: photos CIDEE)**

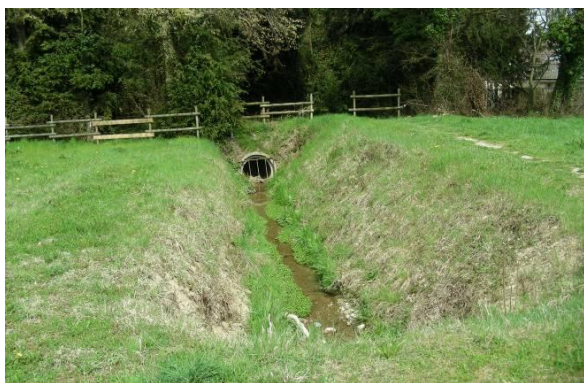
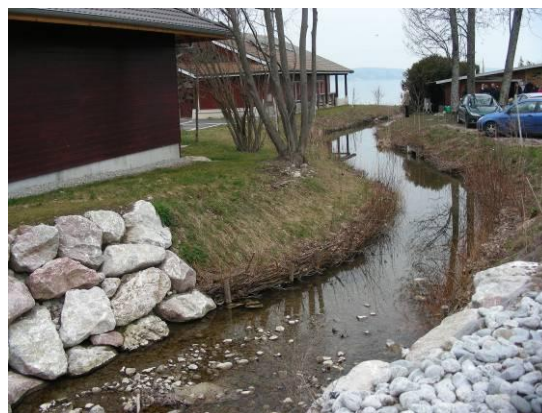
Figure 48 : Ruisseau de Bonnatrait (à gauche) et Le Dronzet (à droite) (Sources: photos CIDEE)

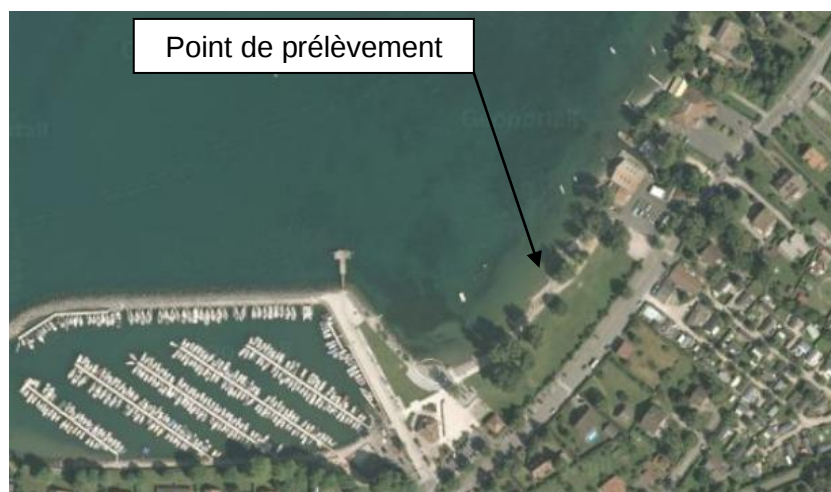
**Figure 52 : Localisation du point de prélèvement lors du contrôle sanitaire (Source: ARS)**

Les prélèvements sont réalisés systématiquement au niveau de la zone de baignade comme indiqué sur la Figure 52.

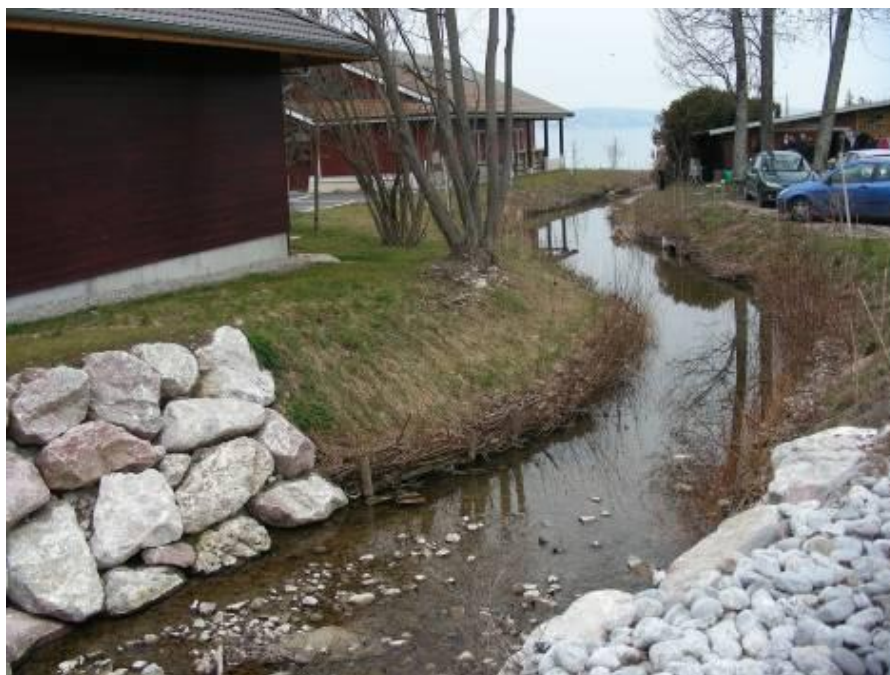
Figure 56 : Le Dronzet (Source: CIDEE)

Les résultats des analyses physico-chimiques réalisées sur le bassin versant du Dronzet indiquent une qualité des eaux très bonne à médiocre pour l'ensemble des paramètres. La qualité physico-chimique du cours d'eau est dégradée à cause des altérations MOOX et nitrates (qualité moyenne).

Les qualités physico-chimique et bactériologique restent stables entre les campagnes de 2002-/ 2003 et 2009. Les résultats indiquent que les apports en pollution sont toujours présents sur le Dronzet. Il faut tout de même remarquer que la qualité qui résulte de plusieurs campagnes de mesures correspond au résultat le plus déclassant de celles-ci : il ne s'agit donc pas forcément d'une dégradation de la qualité régulière. Ce cours d'eau a un débit qui peut être assez faible ; si bien qu'en période d'étiage (faible capacité de dilution des polluants potentiels), une moindre pollution sera plus concentrée et affectera le milieu de manière plus importante.

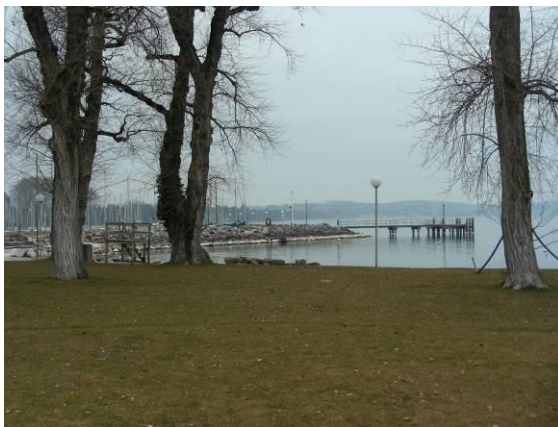
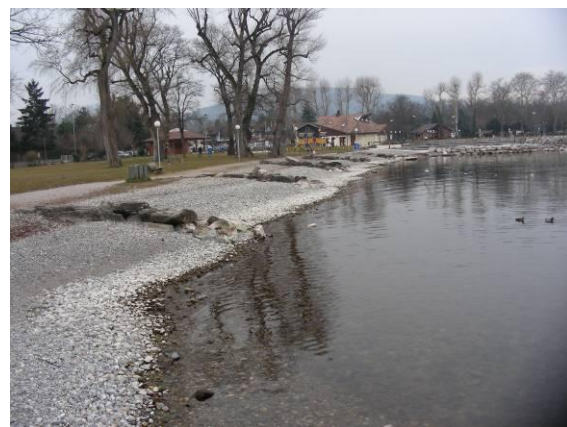
Le secteur situé à proximité immédiate de la zone de baignade est essentiellement constitué de zones enherbées. Les eaux ruisselant sur ces zones enherbées avant d'atteindre la zone de baignade pourront véhiculer des pesticides et des engrais dans le cas où ils sont utilisés pour l'entretien des espaces verts.

**Figure 66 : Zone de baignade municipale de Sciez (Source: photo CIDEE)**

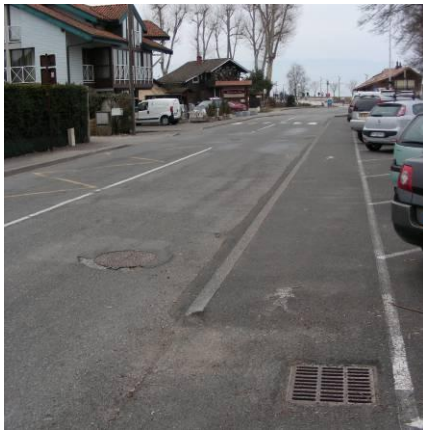
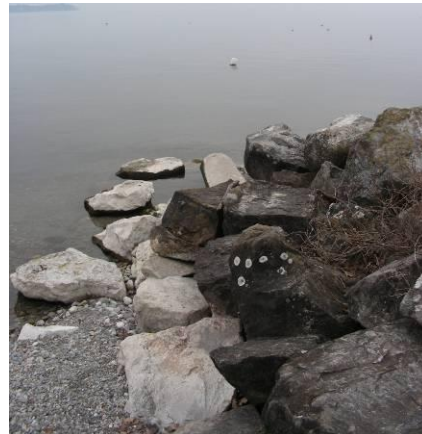
La majeure partie des eaux de ruissellement provenant de ce hameau sont collectées via le réseau d'eaux pluviales. Une partie de ce réseau a pour exutoire le lac Léman au niveau de la zone de baignade. De plus, le reste des eaux pluviales ruisselle directement dans le lac Léman à proximité de la zone de baignade. Elles peuvent véhiculer une pollution aux hydrocarbures.

**Figure 67 : Voie d'accès et rejet du réseau EP sur la zone de baignade (Source: photo CIDEE)**

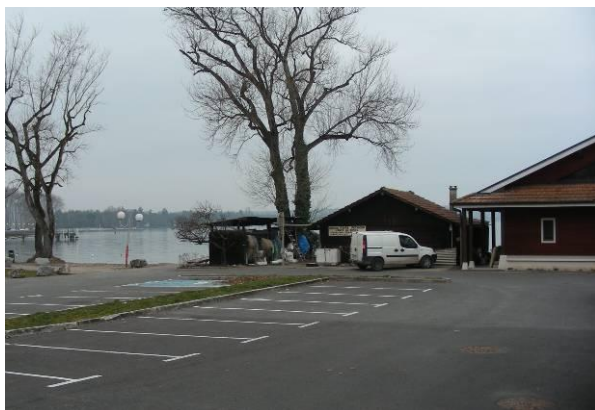
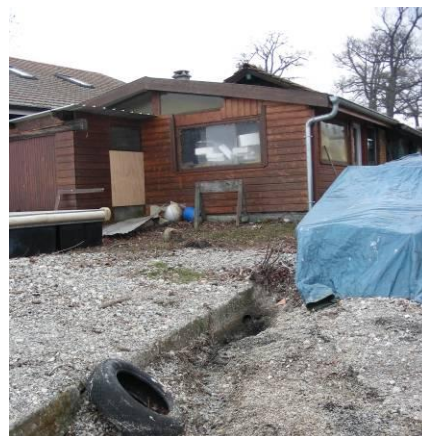
Enfin, plusieurs cabanes sont situées au bord du lac Léman au nord de la zone de baignade. Il y est notamment effectué de la vente de poisson frais au détail. Cette activité peut potentiellement être la source d'une pollution organique et bactériologique dans le cas où des rejets seraient effectués directement au lac (exemple : eau de lavage des poissons,...).

Il existe un rejet ponctuel depuis l'un des bâtiments des pêcheurs au droit de la zone de baignade municipale. Le rejet en question est cependant à relativiser au vu des faibles fréquences et débits de celui-ci. Dans le contexte actuel, des actions à court terme sont peu envisageables. Néanmoins, un projet a été émis quant au déplacement de la zone des pêcheurs située à l'est de la zone de baignade vers l'autre côté du Dronzet (échange d'emplacement avec le club de plongée présent à cet endroit).

**Figure 68 : Cabane de pêcheur (Source: photo CIDEE)**

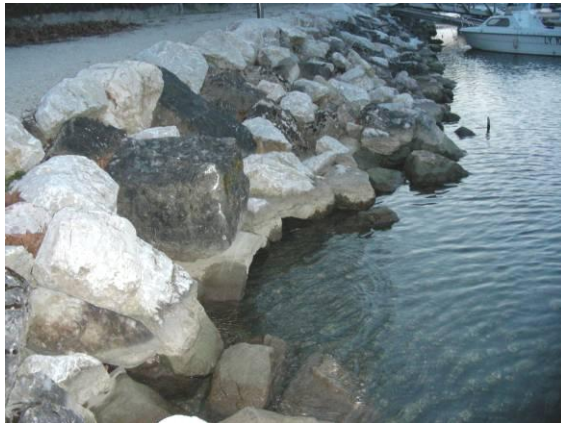
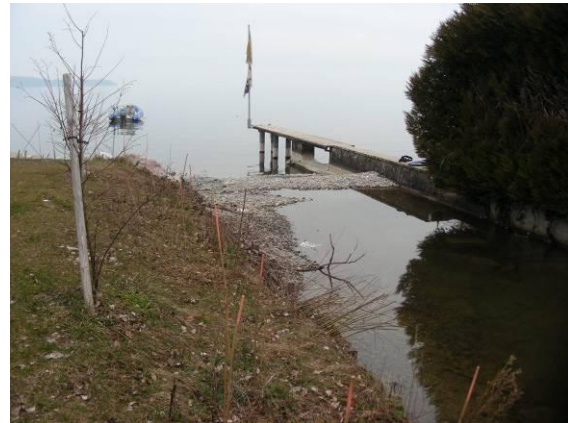
Figure 69 : Exutoires du ruisseau de Bonnatrait (à gauche) et du Dronzet (à droite) (Source: photo CIDEE)
