Commune de Saint-Maurice-d'Ibie		Regard N° 18
		Schéma Directeur d'Assainissement des eaux usées		
		Fiche descriptive de regard

Localisation :	Rue des puits-fontaines	Commune :	SAINT-MAURICE-D'IBIE
Intervenants :	RT/MG	Date visite :	21/03/2019
		Système d'assainissement :	Le Bourg

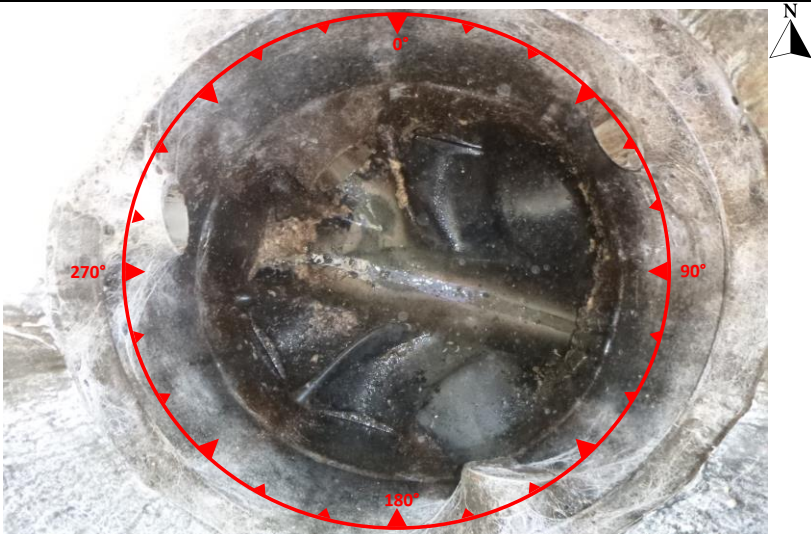
Description de l'ouvrage	
<p>Caractéristiques générales :</p> <p>Type ouvrage : Regard de visite</p> <p>Fermeture regard : Tampon fonte circulaire</p> <p>Matériaux regard : PEHD circulaire</p> <p>Dimensions regard : Ø800</p> <p>Type d'effluent : Eaux usées</p> <p>Echelons : Aucun</p> <p>Domaine : Public (sous voirie)</p> <p>Coordonnées :</p> <p>X : 1817752.83 m</p> <p>Y : 4145739.75 m</p> <p>Z (TN) : 217.80 m NGF</p> <p><small>Coordonnées en Lambert CC45 et altitude rattachée à l'IGN 69</small></p>

Caractéristiques des canalisations							
Numéro	Diamètre (mm)	Nature	Profondeur (m)	Chute d'eau	Nature du branchement	Angle / Nord	Observations
Entrée 1 :	200	PVC	1.29	X		300	
Entrée 2 :	125	PVC	0.81	X	Particulier	90	
Entrée 3 :	125	PVC	0.79	X	Particulier	160	
Entrée 4 :	125	PVC	0.78	X	Particulier	270	
Exutoire 1 :	200	PVC	1.46			110
