Commune de Saint-Maurice-d'Ibie Schéma Directeur d'Assainissement des eaux usées Fiche descriptive de regard		Regard N° 6

Localisation :	Place de la mairie	Commune :	SAINT-MAURICE-D'IBIE
Intervenants :	RT/MG	Date visite :	21/03/2019
		Système d'assainissement :	Le Bourg

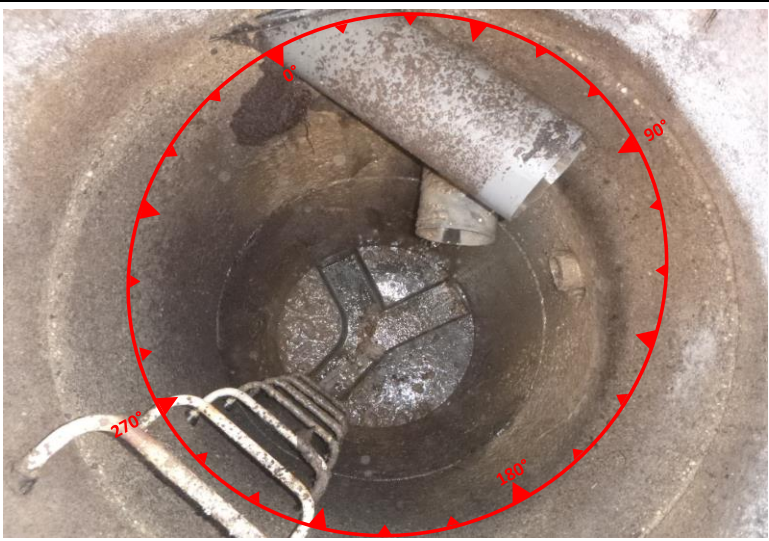
Description de l'ouvrage	
<p>Caractéristiques générales :</p> <p>Type ouvrage : Regard de visite</p> <p>Fermeture regard : Tampon fonte circulaire</p> <p>Matériaux regard : Béton circulaire</p> <p>Dimensions regard : Ø1000</p> <p>Type d'effluent : Eaux usées</p> <p>Echelons : 7</p> <p>Domaine : Public (sous voirie)</p> <p>Coordonnées :</p> <p>X : 1817916.37 m</p> <p>Y : 4145582.39 m</p> <p>Z (TN) : 210.61 m NGF</p> <p><small>Coordonnées en Lambert CC45 et altitude rattachée à l'IGN 69</small></p>

Caractéristiques des canalisations							
Numéro	Diamètre (mm)	Nature	Profondeur (m)	Chute d'eau	Nature du branchement	Angle / Nord	Observations
Entrée 1 :	200	PVC	3.05			90	
Entrée 2 :	200	PVC	0.96	X		0	
Entrée 3 :	200	PVC	1.48	X		30	
Entrée 4 :	100	PVC	1.50	X	Particulier	110	
Exutoire 1 :	200	PVC	3.05			260

Anomalies		
Défaut sur radier :	Défaut sur cheminée :	Défaut sur fermeture :
	Racines

Travaux et remarques	
Remarques :	Travaux préconisés :
	Réhabilitation ponctuelle du Génie civil / Etanchéification
