Fiche Action : Etanchement de regards et boites de branchements

Système d'assainissement de Sermoyer

Fiche A1

Commune de Sermoyer

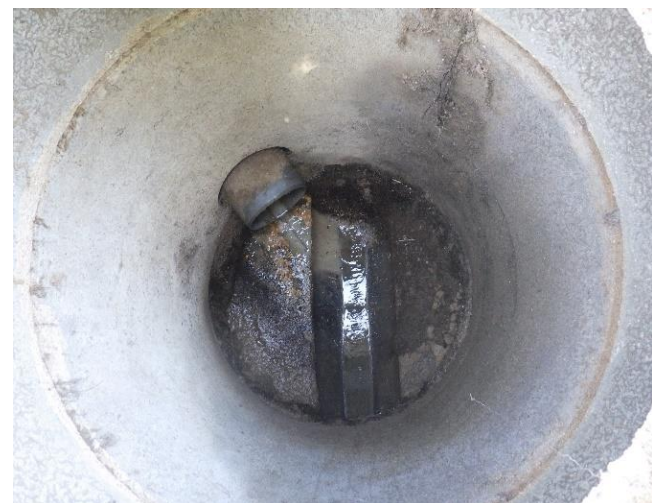
Enracinement total de la conduite - Regard 166
– Chemin du moulin

D'une manière générale, il est proposé une étanchéification par injection de résines, des reprises ponctuelles de maçonnerie pour les dégradations du génie civil, etc.

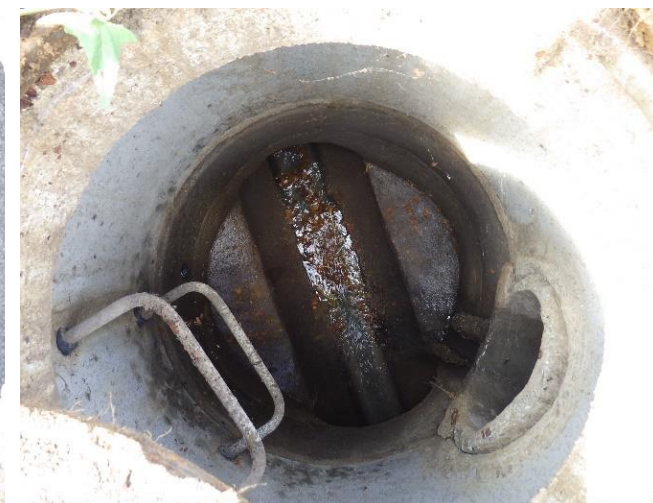
Racines – Regard 237 – Rue de Mouzy
