RIVIÈRES DU BASSIN VERSANT DE LA BOURBRE  
(38)

## Restauration de la continuité écologique de cinq ouvrages

Note pour le choix des scénarios d'aménagements à étudier

03/09/2014

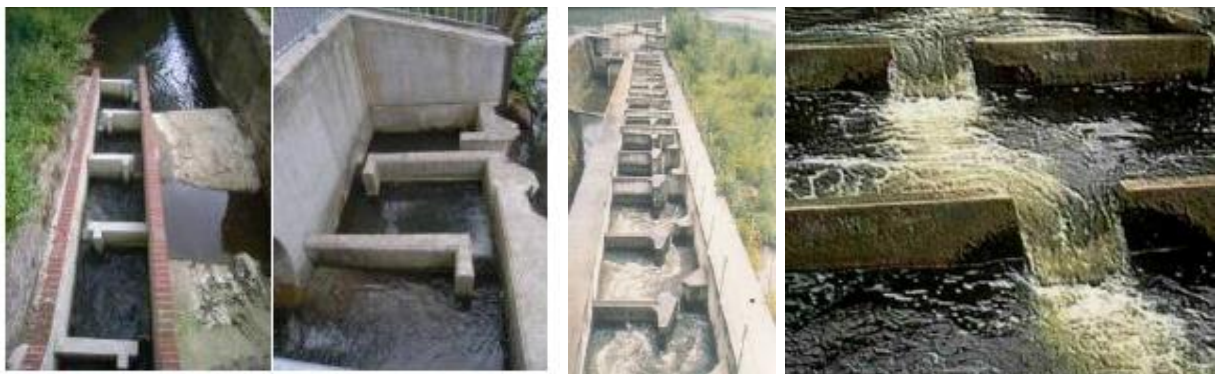
FIGURE 2 : EXEMPLE DE PASSE À BASSINS

- passe à bassins successifs** : la passe à poissons est un ouvrage complexe qui doit être adapté à chaque situation. Elle consiste à « rattraper » la hauteur de chute de l'ouvrage par la création de plusieurs bassins connectés les uns aux autres par des ouvertures hydrauliques de faibles hauteurs permettant la montaison et la dévalaison des espèces piscicoles. Le choix des matériaux, la localisation et le dimensionnement des bassins sont à adapter à la structure de l'ouvrage, aux capacités de nage des espèces cibles et aux disponibilités foncières. La passe à bassins nécessite un entretien régulier (embâcle, usure). La nature des ouvertures hydrauliques entre bassins (fentes profondes ou échancrures) doit être adaptée en fonction des espèces cibles.

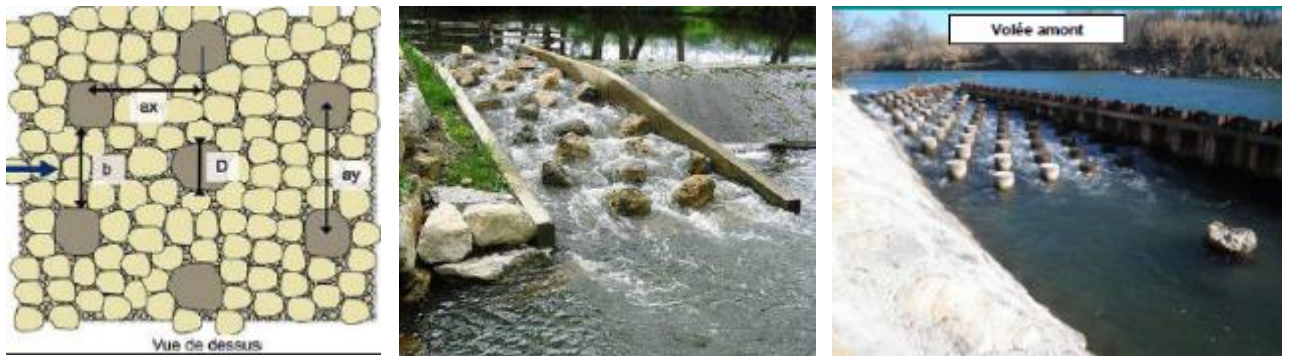
FIGURE 3 : RAMPE EN ENROCHEMENTS RÉGULIÈREMENT RÉPARTIS

- rampe en enrochements** : la rampe est réalisée à partir de matériaux naturels et plus particulièrement de blocs en enrochements afin de dissiper l'énergie et de réduire les vitesses d'écoulement. Selon les modes d'organisation des enrochements, il est possible d'envisager des dispositifs avec des pentes pouvant varier de 3% à 7-8% maximum. Généralement ce dispositif est implanté sur des seuils de hauteur inférieure à 1,5 m. Les rampes actuellement préconisées par l'ONEMA comprennent des enrochements régulièrement répartis assurant une optimisation de la rugosité ou des enrochements en rangées périodiques formant une succession de bassins.

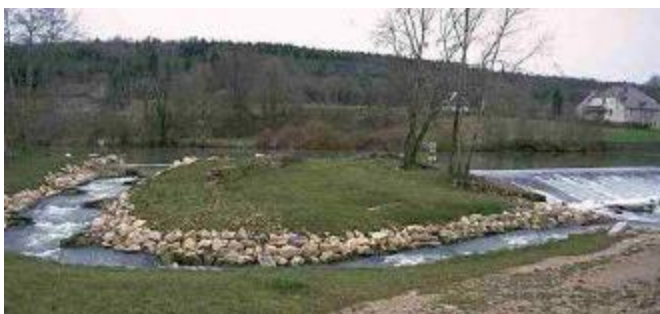
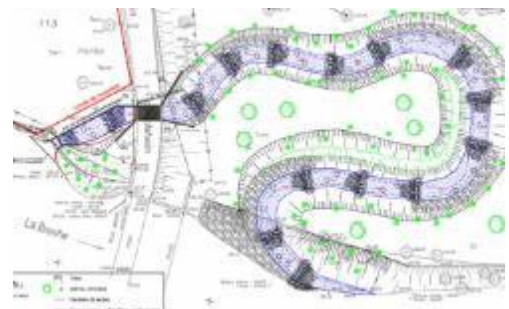
- rivière de contournement** : la rivière ou bras de contournement consiste à relier l'amont d'un ouvrage à la zone aval par un chenal où les vitesses de courants sont réduites par une pente faible (de l'ordre de 1 à 2 %), la rugosité du fond et des parois et/ou par l'installation d'une succession de blocs, épis, etc. ; Cet aménagement demande un espace suffisant en berges, ne supporte pas de fortes variations de niveau d'eau amont. Il faut également veiller que la prise d'eau ne soit pas située dans une zone de formation d'atterrissements.

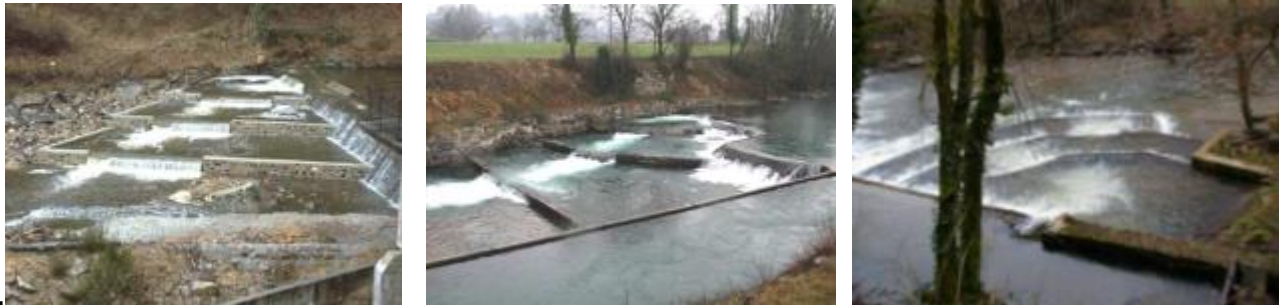
FIGURE 5 : EXEMPLE DE PRÉ-BARRAGES

- pré-barrages en aval de l'ouvrage** : les pré-barrages sont formés de plusieurs petits seuils en béton ou en enrochements jointés créant, à l'aval de l'obstacle, des bassins qui fractionnent la chute à franchir en plusieurs petites chutes généralement comprises entre 0,2 et 0,3 m. Ce dispositif est intéressant pour les seuils de tailles modérées. Sur les petits cours d'eau, ils peuvent être implantés sur toute la largeur de l'obstacle. Ce type de dispositif est néanmoins sensible aux phénomènes d'engravement et nécessite un suivi et un entretien.

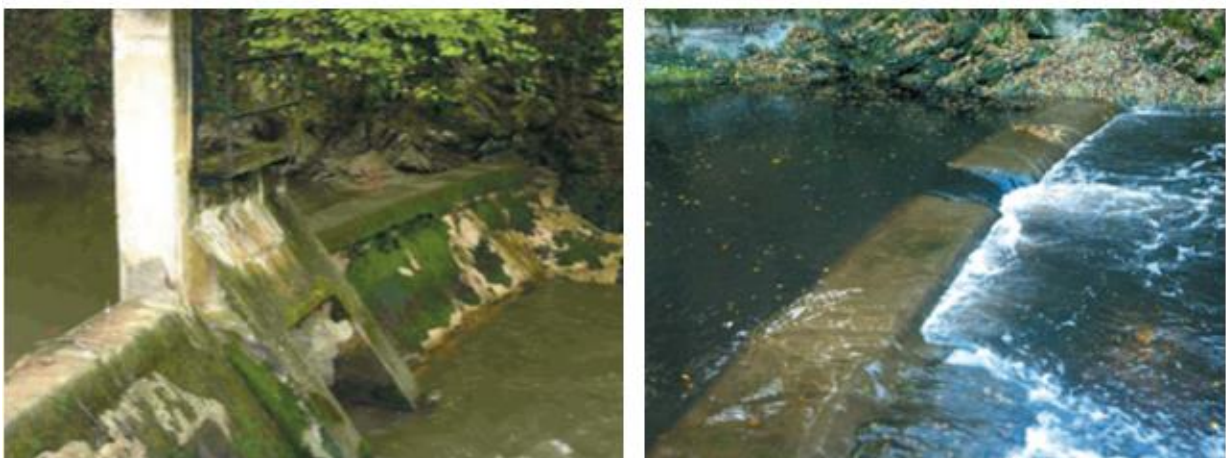
FIGURE 6 : EXEMPLES AVANT/APRÈS D'UN ARUSEMENT PARTIEL (EN BAS)

L'arusement partiel peut également consister à n'abaisser la crête de l'ouvrage que sur une partie de sa largeur, en particulier pour les ouvrages dont le parement est orienté en diagonale de l'axe d'écoulement.

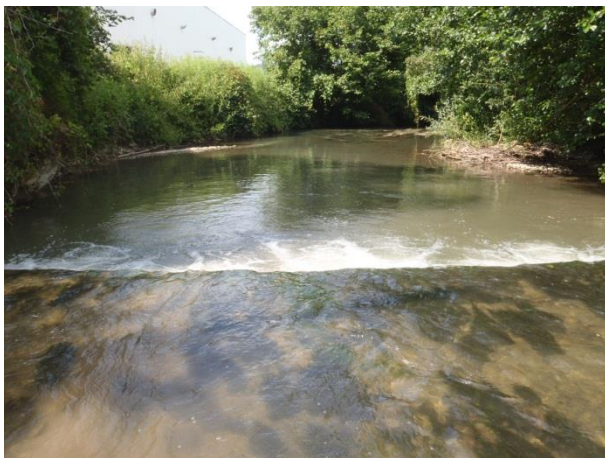
La radier du Pont du Gaz présente une largeur de 9,50 m de large peu rugueuse, imposant des contraintes d'étalement de la lame d'eau et une accélération des écoulements (vitesse maximale approchant 1-1,5 m/s). De plus, le radier présente une chute aval dont la hauteur d'eau varie de 45 cm en étiage (QMNA5) à 10 à 15 cm pour les moyennes et hautes eaux (Module).

*Etalement de la lame d'eau sur le radier*

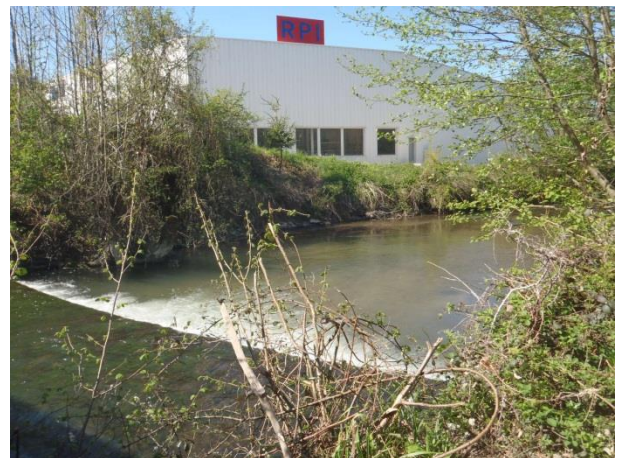
*Chute en aval du radier*

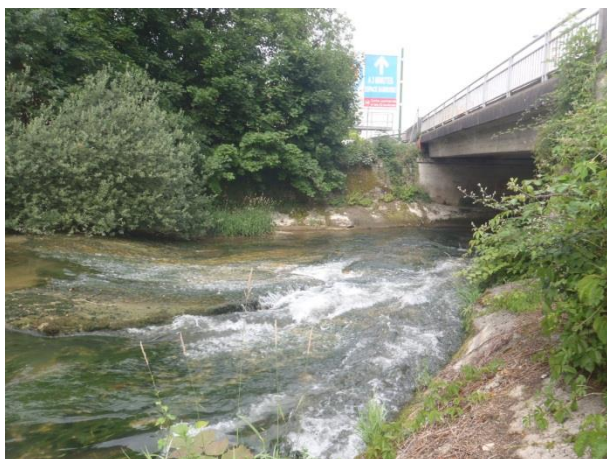
La structure du pont du Ruy présente deux points noirs en termes de continuité biologique, D'une part, la rampe en béton localisée en amont de l'ouvrage, dont la crête impose un étalement de la lame d'eau et des vitesses d'écoulement importantes (> 0,8 – 1 m/s). D'autre par les deux seuils de stabilisation situés en aval immédiat du pont qui imposent des chutes d'eau infranchissables quelques soient les espèces (2 x 1 m).

Rampe en béton en amont

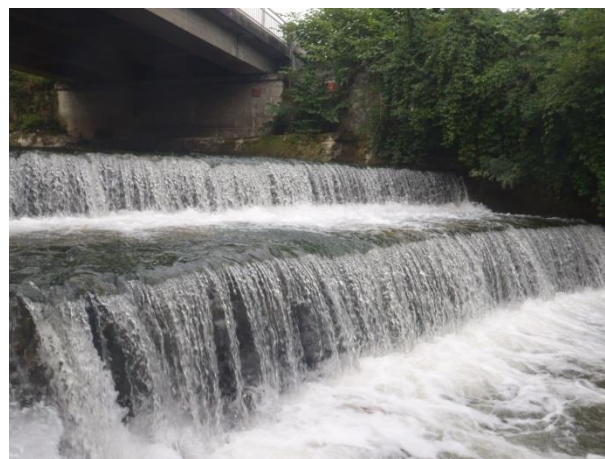
Succession des 2 chutes de 1 m en aval immédiat du pont

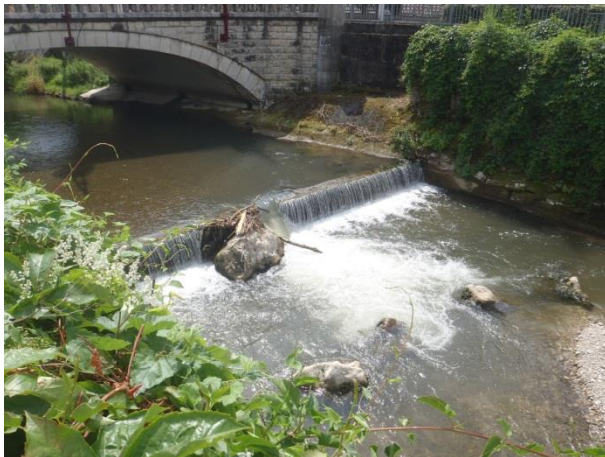
La hauteur de chute en aval du pont de la Rivoire est de 55 cm en moyennes eaux. Ce seuil de stabilisation du pont présente une échancrure en son centre (1 m de largeur x 0,8 m de profondeur).

*Chute en aval du pont de la Rivoire*

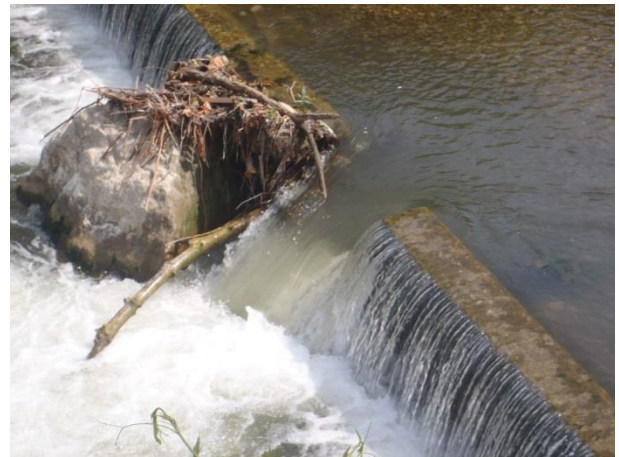
*Echancrure centrale*

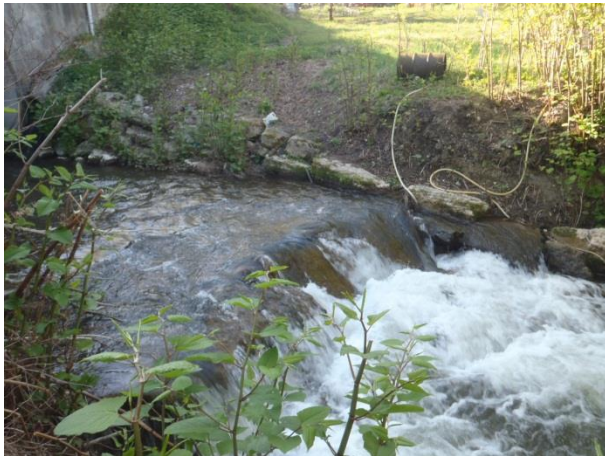
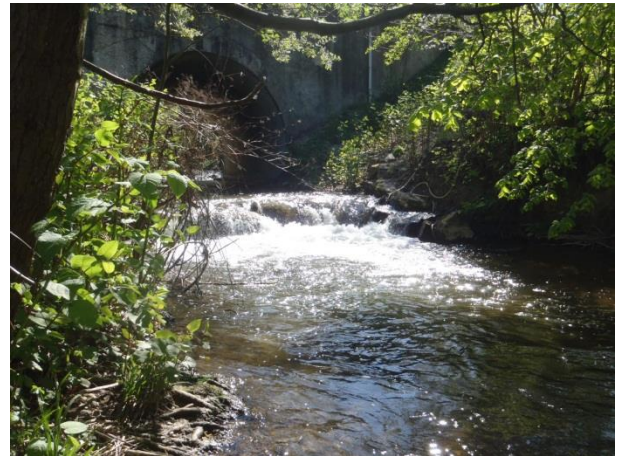
Le seuil en aval du pont du Curtet est constitué de blocs d'enrochements générant une hauteur de chute de 65 cm en moyennes eaux.

*Seuil en blocs d'enrochements*

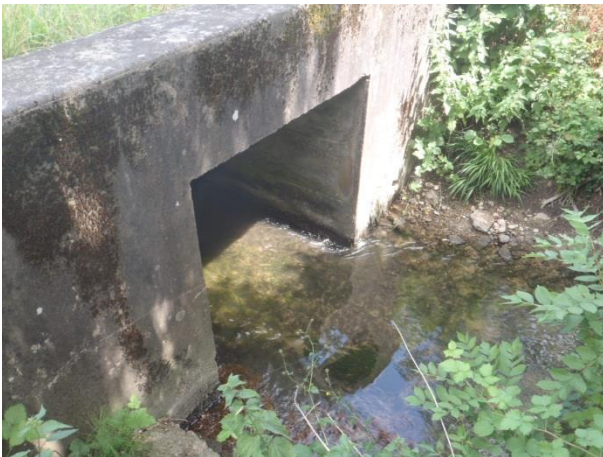
Le pont du Ver est un pont-cadre de section carrée de 10 m de long. Une chute de près de 60 cm, fractionnée en deux parties, est présente en aval du radier en moyennes eaux.

*Amont du pont du ruisseau Ver*

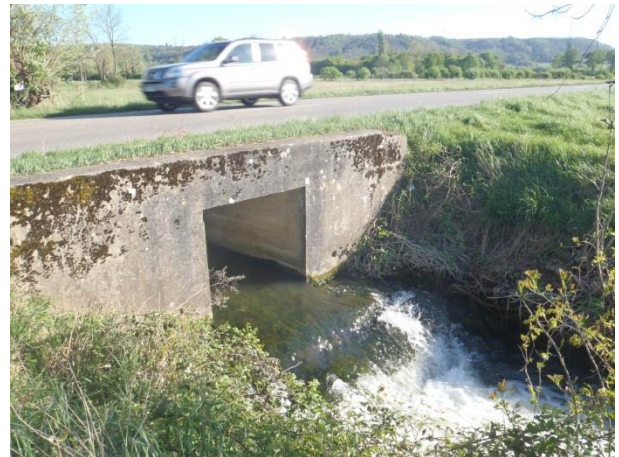
*Aval du pont du ruisseau Ver*
