Commune de Clessé
Schéma directeur d'assainissement de Clessé
Fiche descriptive de regard

**Regard
N° 859**

Localisation : Rue de la Foret

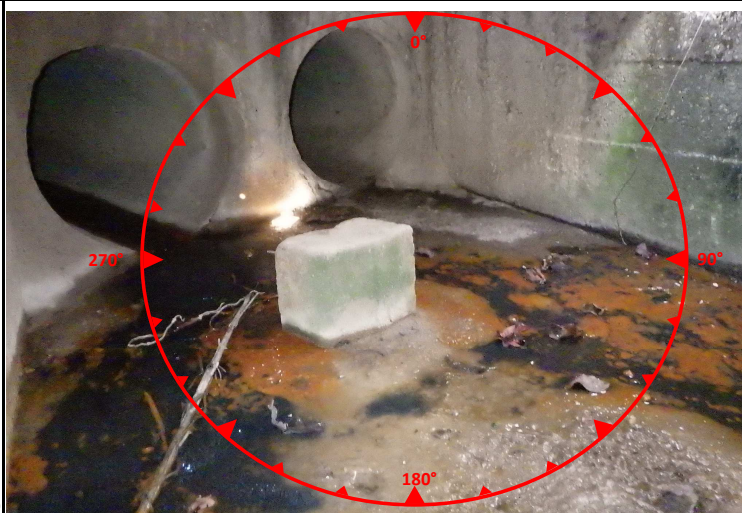
Type ouvrage : Dessableur
 Fermeture regard : Tampon ventilé Indéterminé carré
 Matériaux regard :
 Dimensions regard :
 Type d'effluent : Eaux pluviales
 Echelons : Aucun
 Domaine : Public (hors voirie)

Numéro	Diamètre (mm)	Nature	Profondeur (m)	Chute d'eau	Nature du branchement	Angle / Nord	Observations
Entrée 1 :	500	Béton	0.65	X		350	
Entrée 2 :	500	Béton	0.65	X		330	
Exutoire 1 :	600	Béton	1.10			150

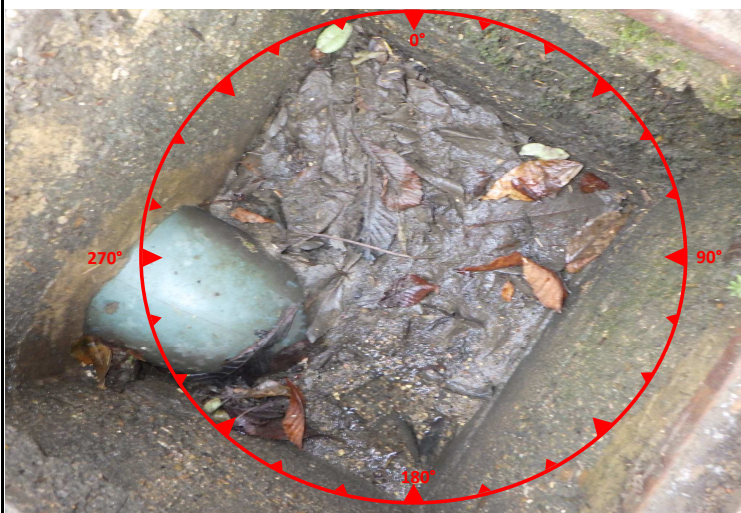
Regard
N° 466

Numéro	Diamètre (mm)	Nature	Profondeur (m)	Chute d'eau	Nature du branchement	Angle / Nord	Observations
Exutoire 1 :	160	PVC	0.39			270

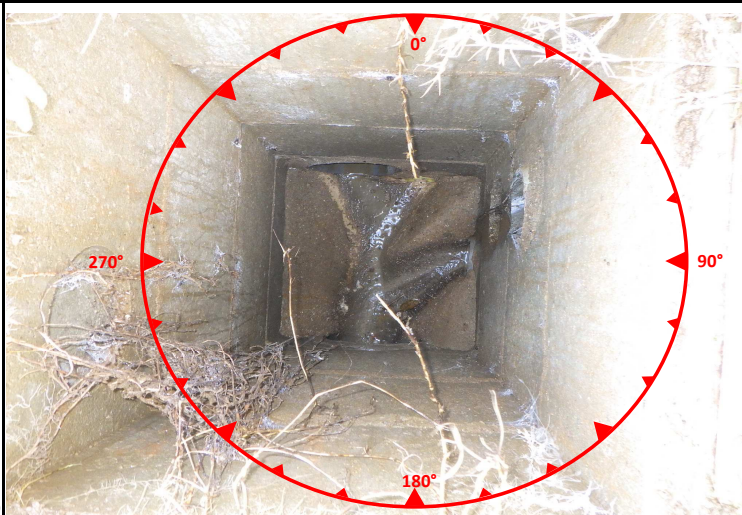
Numéro	Diamètre (mm)	Nature	Profondeur (m)	Chute d'eau	Nature du branchement	Angle / Nord	Observations
Exutoire 1 :	250	PVC	1.35		UNIT	200

Défaut sur radier :	Défaut sur cheminée :	Défaut sur fermeture :
		Cadre non scellé

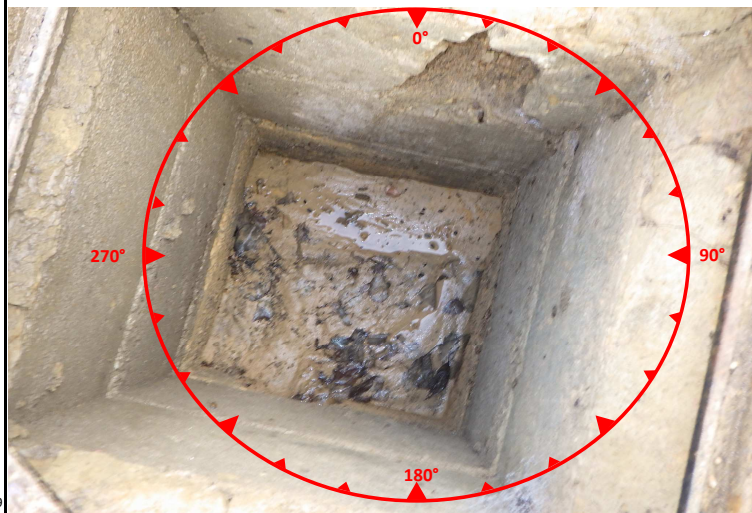
Numéro	Diamètre (mm)	Nature	Profondeur (m)	Chute d'eau	Nature du branchement	Angle / Nord	Observations
Exutoire 1 :	100	Grès	0.73			0

Défaut sur radier :	Défaut sur cheminée :	Défaut sur fermeture :
Dépôts

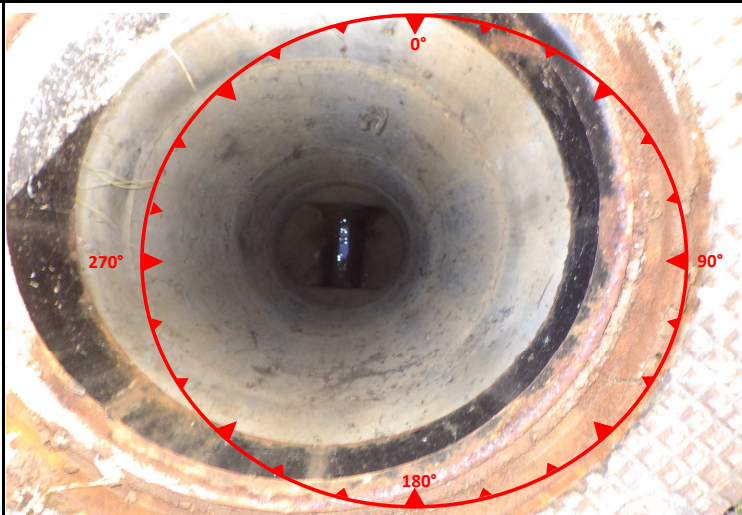
Défaut sur radier :	Défaut sur cheminée :	Défaut sur fermeture :
		Cadre non scellé

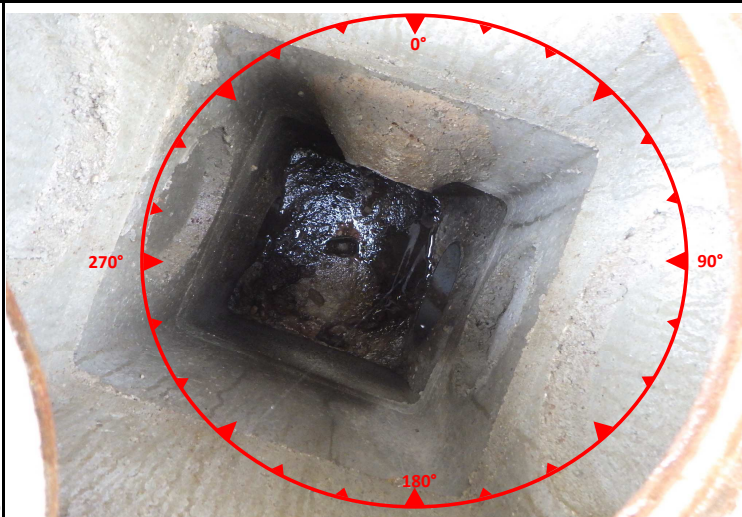
Numéro	Diamètre (mm)	Nature	Profondeur (m)	Chute d'eau	Nature du branchement	Angle / Nord	Observations
Exutoire 1 :	160	PVC	0.83		UNIT	90

Défaut sur radier :	Défaut sur cheminée :	Défaut sur fermeture :

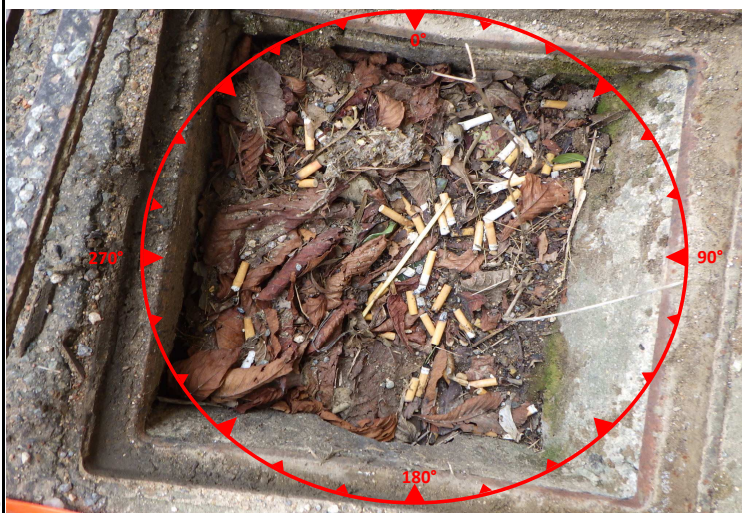
Numéro	Diamètre (mm)	Nature	Profondeur (m)	Chute d'eau	Nature du branchement	Angle / Nord	Observations
Exutoire 1 :	125	PVC	0.20			180

Défaut sur radier :	Défaut sur cheminée :	Défaut sur fermeture :

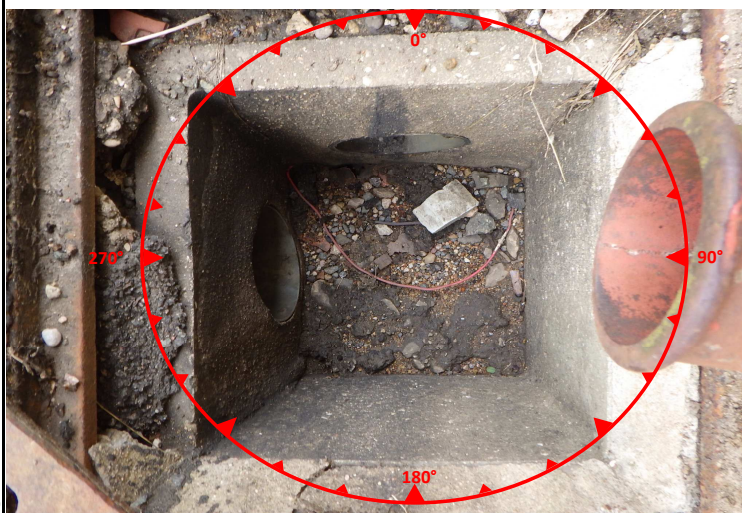
Numéro	Diamètre (mm)	Nature	Profondeur (m)	Chute d'eau	Nature du branchement	Angle / Nord	Observations
Exutoire 1 :	125	PVC	0.30			270

Défaut sur radier :	Défaut sur cheminée :	Défaut sur fermeture :

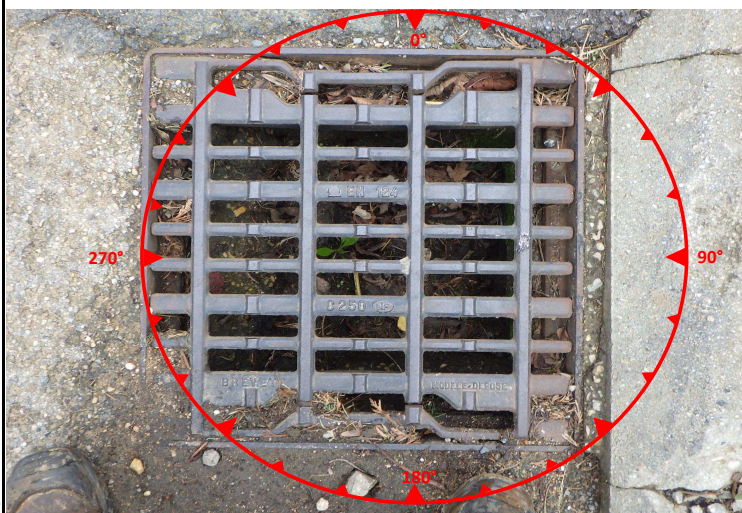
Numéro	Diamètre (mm)	Nature	Profondeur (m)	Chute d'eau	Nature du branchement	Angle / Nord	Observations
Exutoire 1 :	150	Béton	0.34			90

Défaut sur radier :	Défaut sur cheminée :	Défaut sur fermeture :
