| | | <p align="center"><b>Commune de Santilly</b></p> <p align="center"><b>Schéma directeur d'assainissement</b></p> <p align="center"><b>Fiche descriptive des contrôles de branchement</b></p> | <p align="center"><b>Contrôle<br/>N° 1</b></p> |

| | | <b>Commune de Santilly</b><br><b>Sch  ma directeur d'assainissement</b><br><b>Fiche descriptive des contr  les de branchement</b> | <b>Contr  le<br/>N   2</b> |

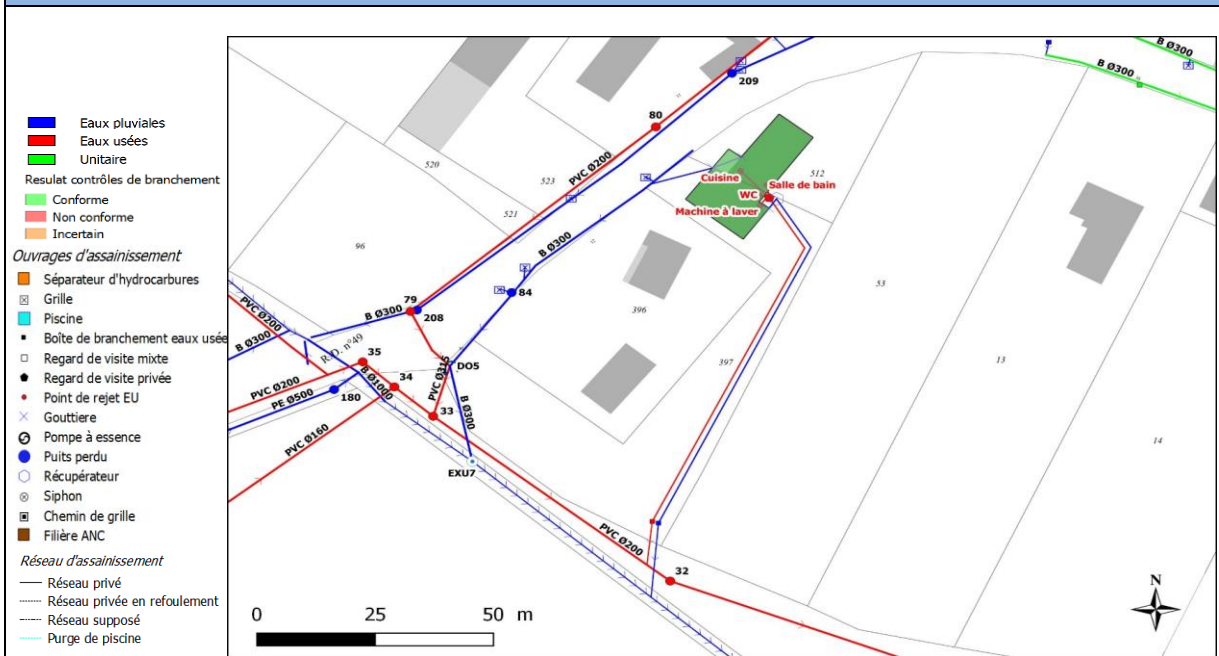
#### Schéma du raccordement actuel :

Une partie des eaux pluviales est dirigée vers le réseau d'eaux pluviales situé au niveau de la route départementale. Une autre partie est dirigée vers le fossé. Les eaux usées sont toutes raccordées sur le réseau passant au Sud-Est de la propriété (présence de boîtes de branchements eaux usées et eaux pluviales).

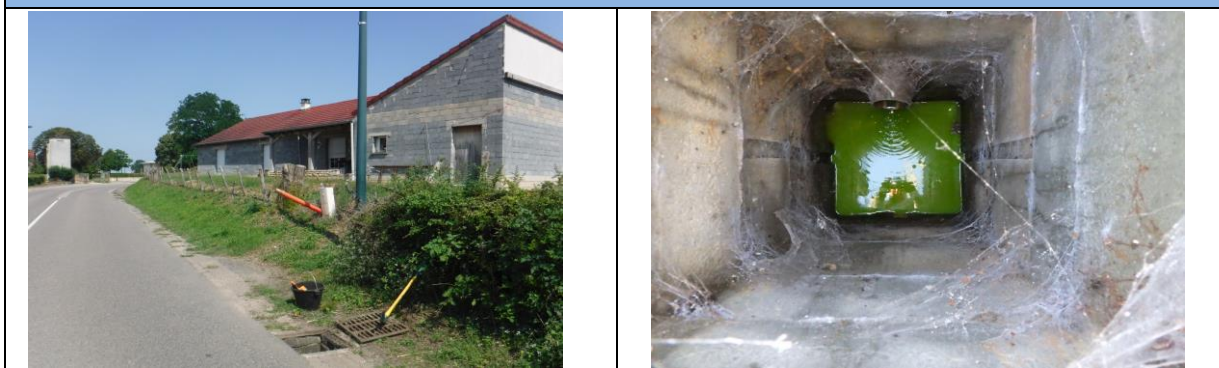
Vue générale

Le passage du colorant dans la boîte de branchement eaux usées.
