| <b>Localisation :</b> | <b>Avenue de l'Europe Unie</b> | <b>0462</b> |
| <b>Type de réseau :</b> | <b>Eaux Usées</b> | |

| Positionnement / Description Générale : | |
|---|---|
| Nature nœud : | Regard de visite |

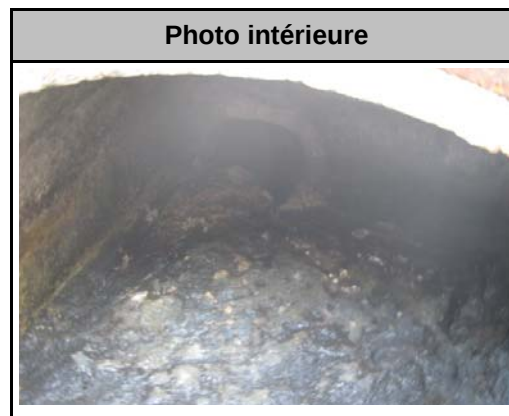
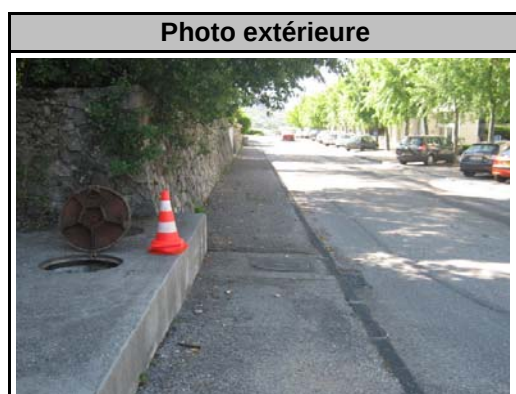
| Anomalies sur le nœud | |
|---|---|
| Absence de cunette | Grave |
| Génie Civil | Bon |

| Observation(s) de Mars 2010 |
|---|
| DO à 6h |
