## RAPPORT D'ESSAI D'ETANCHEITE N° PUI2510211530CR2

Commune : PUISSESGUIER  
Adresse : HAMEAU DE LA MANIERE  
Numéro de dossier : PUI2510211530CR2  
Date du chantier : 25/10/2021 et 26/10/2021

Objectif des contrôles : Réception de travaux  
Nature des effluents : Eaux usées

Observations particulières :  
Réception finale d'une nouvelle construction par essais d'étanchéité à l'air.  
Aucune anomalie d'étanchéité constatée sur l'ensemble du réseau inspecté.  
Pièce jointe : schéma de principe.

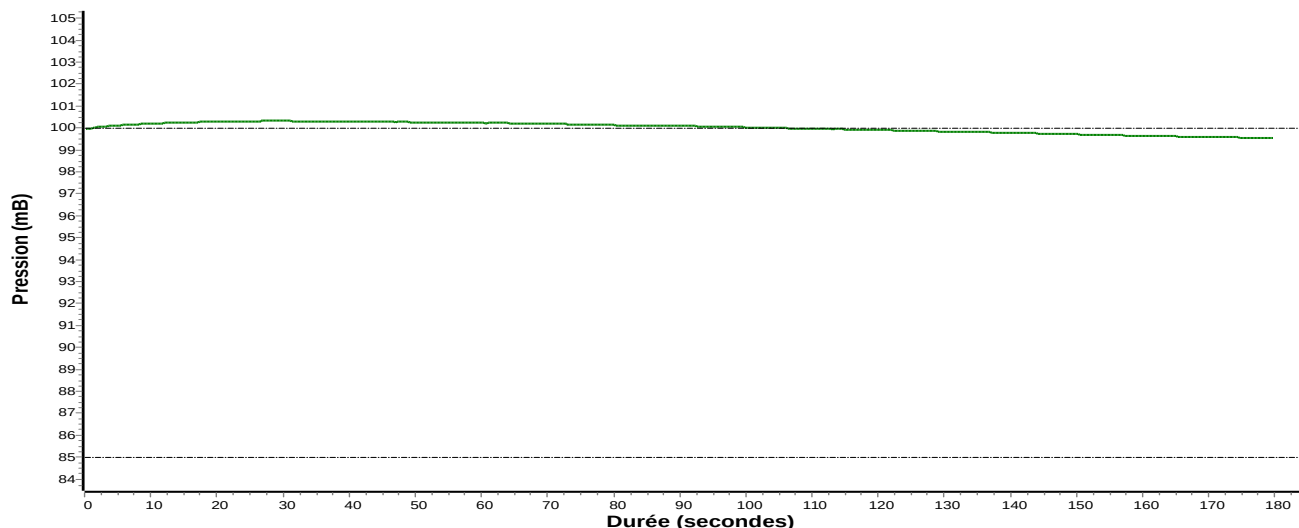
TEST A L'AIR DE LA CANALISATION R1 - R2

| Pression finale : | 99.5 mBar | | | | | | |

Résultat de l'essai : **CONFORME**

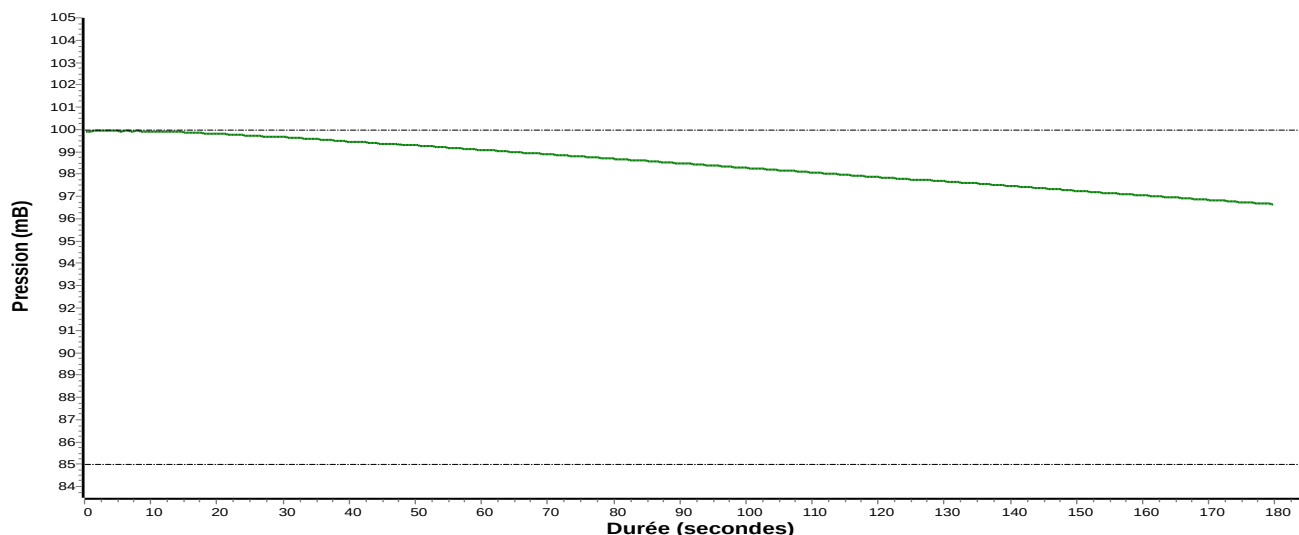
TEST A L'AIR DE LA CANALISATION R2 - R3

| Pression finale : | 96.7 mBar | | | | | | |

Résultat de l'essai : **CONFORME**

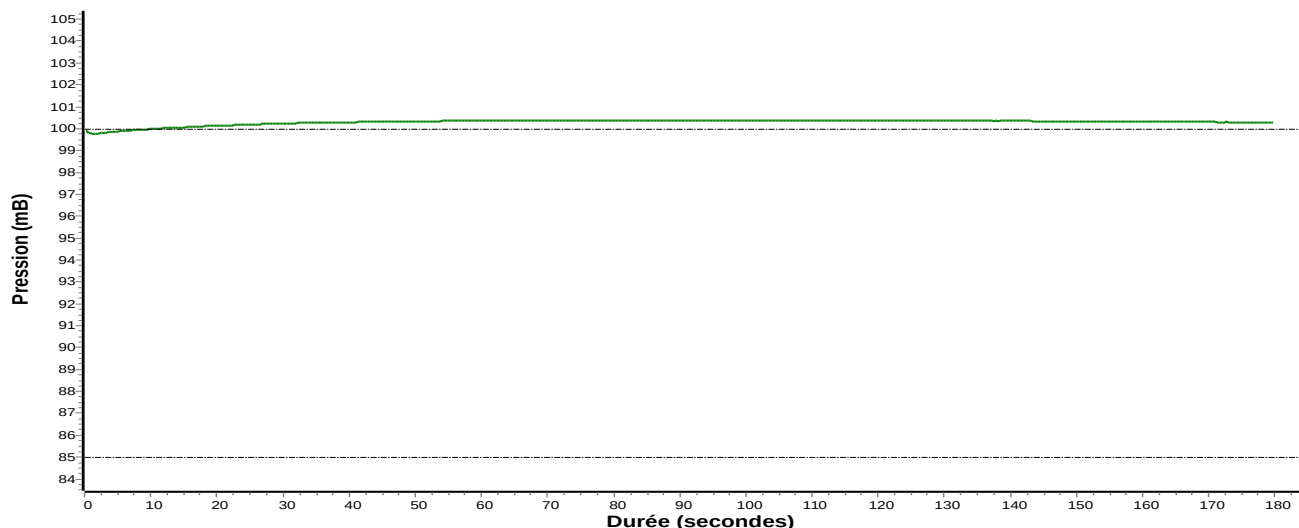
TEST A L'AIR DE LA CANALISATION R3 - R4

| Pression finale : | 100.3 mBar | | | | | | |

Résultat de l'essai : **CONFORME**

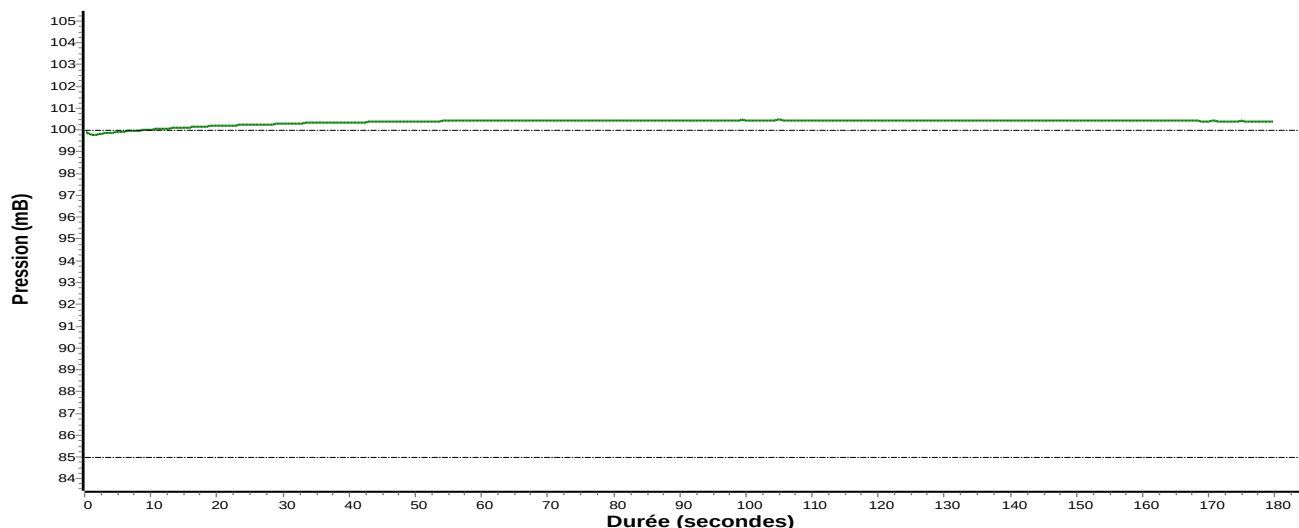
TEST A L'AIR DE LA CANALISATION R4 - R5

| Pression finale : | 100.4 mBar |

Résultat de l'essai : **CONFORME**

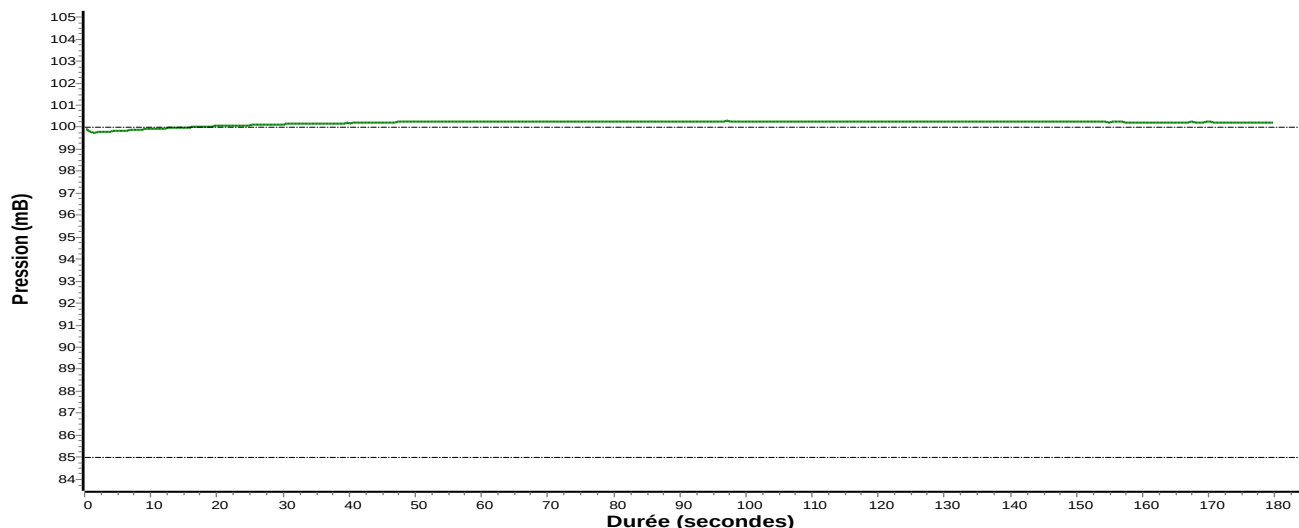
TEST A L'AIR DE LA CANALISATION R6 - R5

| Pression finale : | 100.2 mBar | | | | | | |

Résultat de l'essai : **CONFORME**

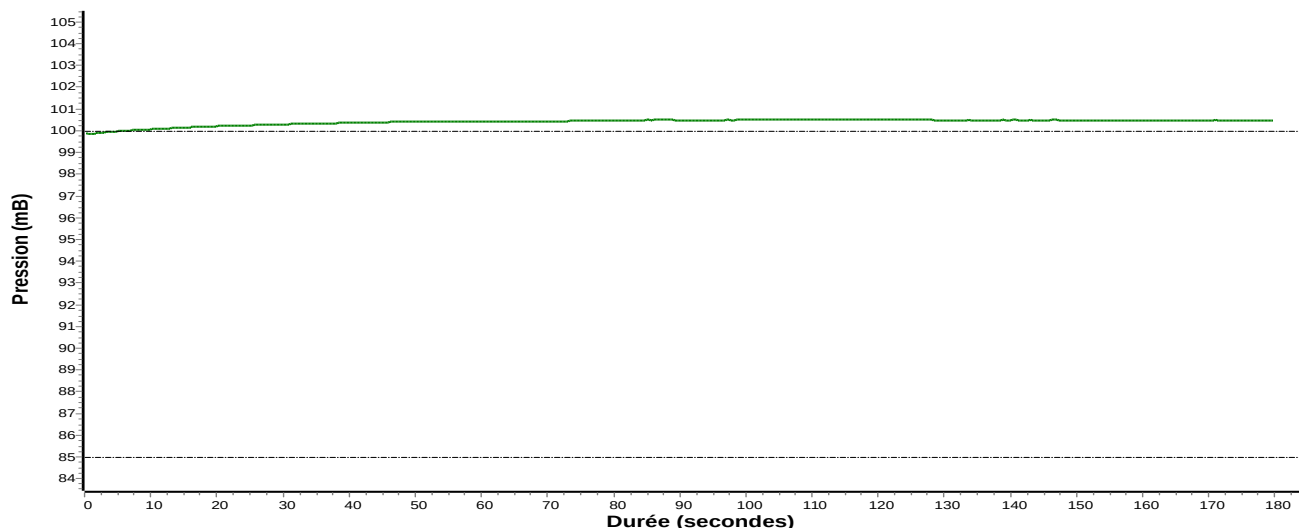
TEST A L'AIR DE LA CANALISATION R6 - R7

| Pression finale : | 100.5 mBar |

Résultat de l'essai : **CONFORME**

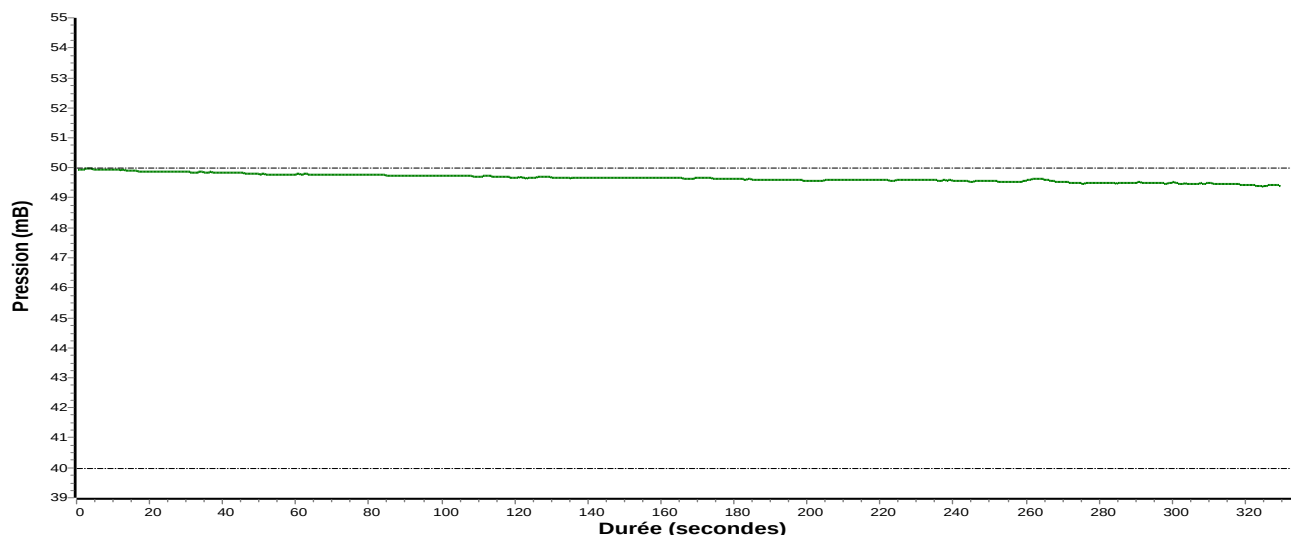
TEST A L'AIR DU REGARD OCCASIONNELLEMENT VISITABLE R1

| Pression finale : | 49.4 mBar |
| Testé sur réhausse conique. | |

Résultat de l'essai : **CONFORME**

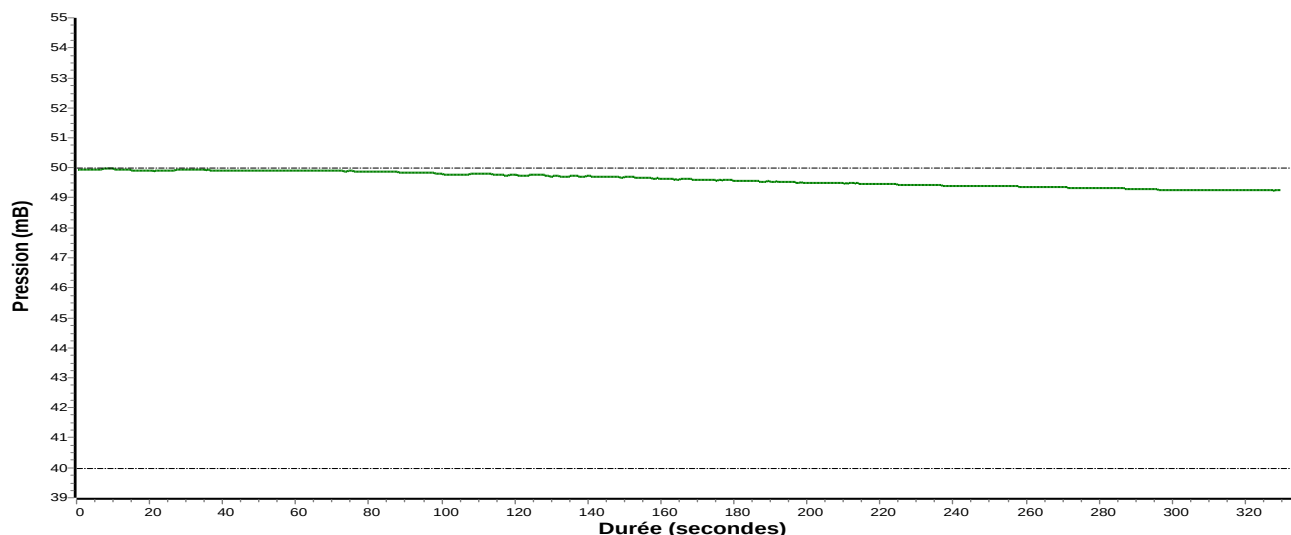
TEST A L'AIR DU REGARD OCCASIONNELLEMENT VISITABLE R2

| Pression finale : | 49.3 mBar |
| Testé sur réhausse conique. | |

Résultat de l'essai : **CONFORME**

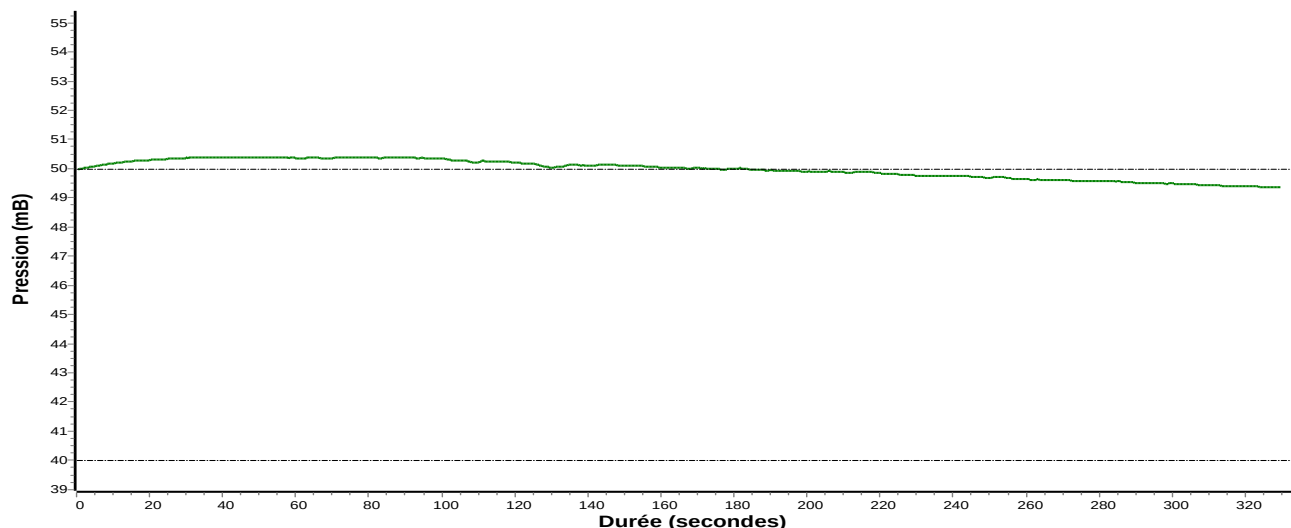
TEST A L'AIR DU REGARD OCCASIONNELLEMENT VISITABLE R3

| Pression finale : | 49.4 mBar |
| Observations : | Testé sur réhausse conique. |

Résultat de l'essai : **CONFORME**

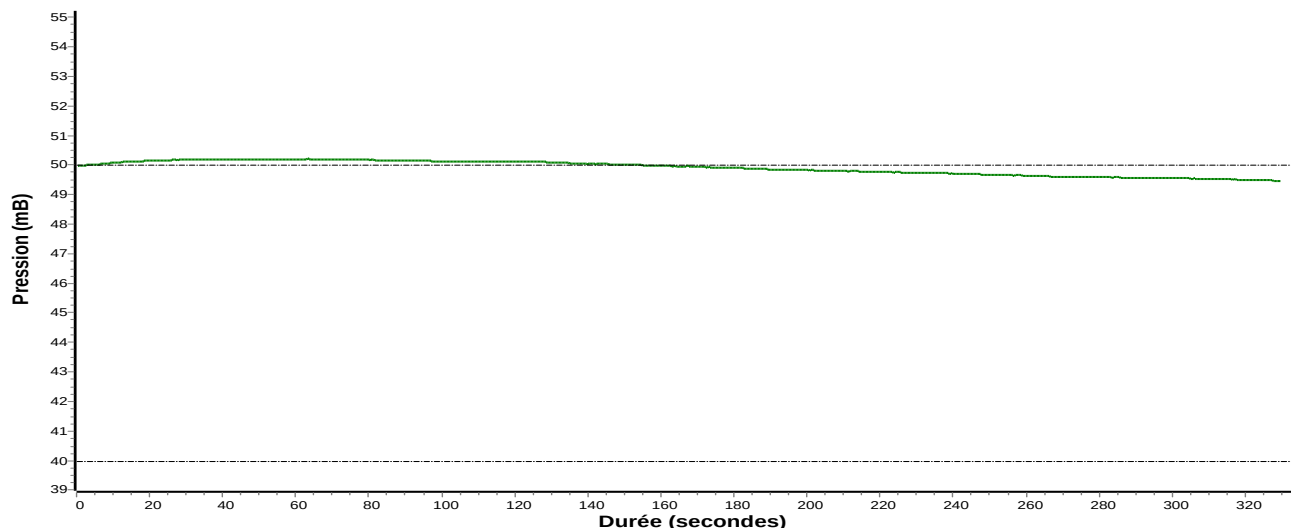
TEST A L'AIR DU REGARD OCCASIONNELLEMENT VISITABLE R4

| Pression finale : | 49.5 mBar |
| Observations : | Testé sur réhausse conique. |

Résultat de l'essai : **CONFORME**

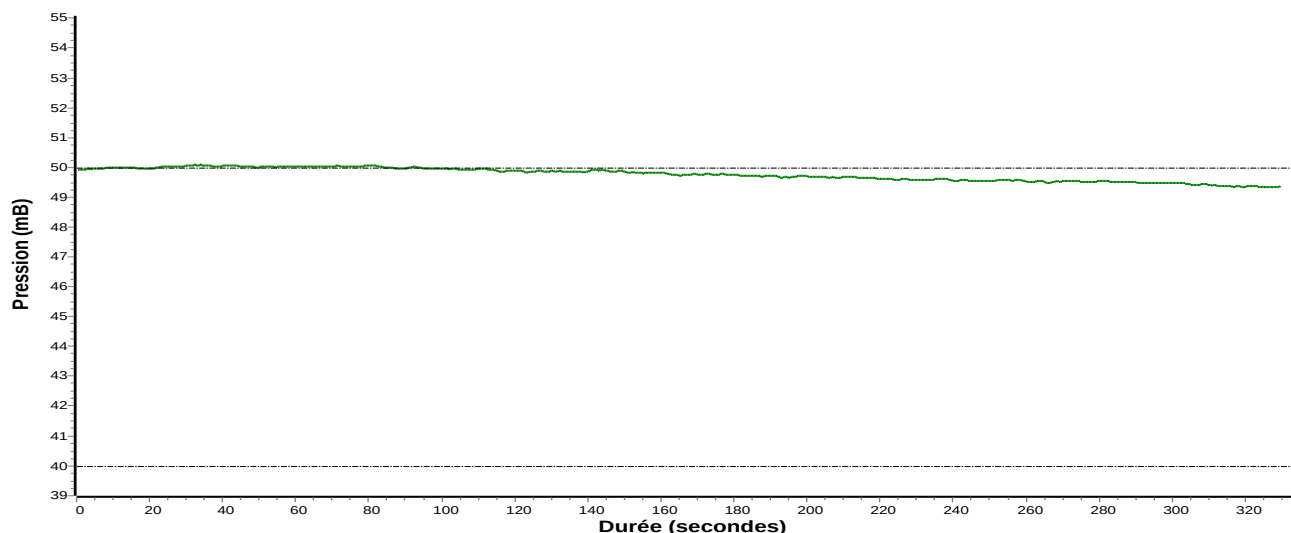
| Testé sur réhausse conique. | |

Résultat de l'essai : **CONFORME**

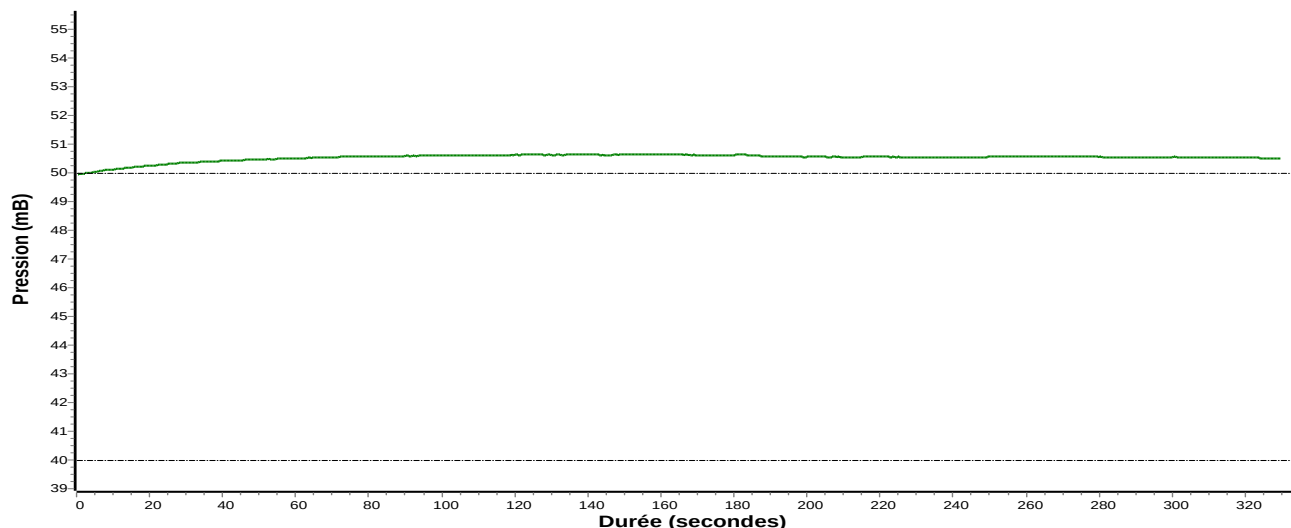
| Observations : | Testé sur réhausse conique. |

Résultat de l'essai : **CONFORME**

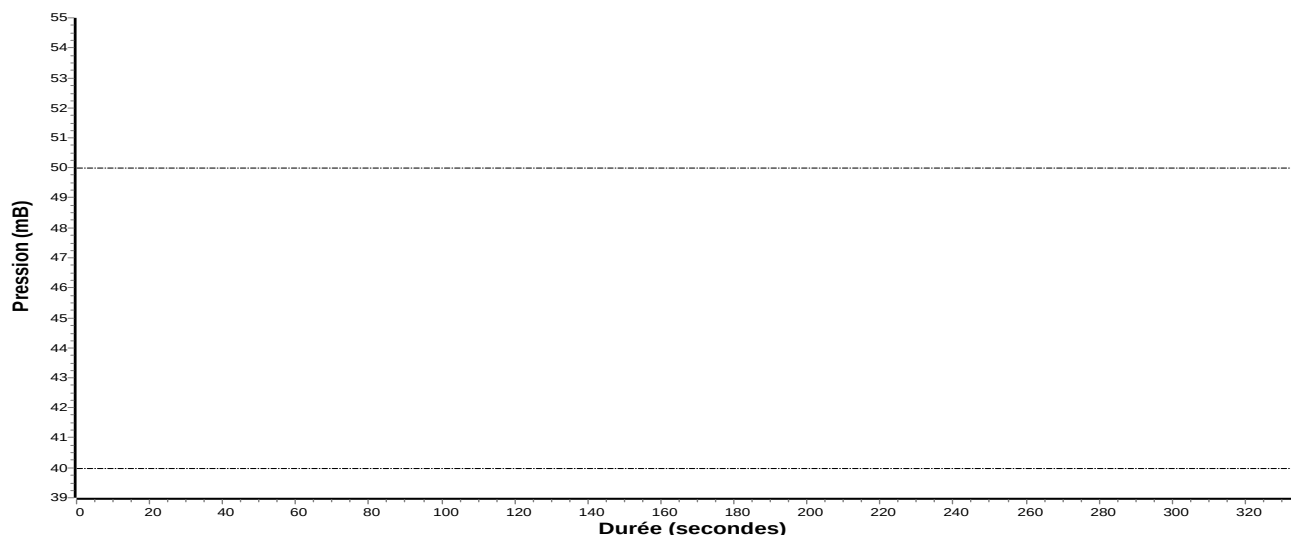
| N° | Page N° | Ouvrage | Description | | | | Date d'essai | Méthode | | Résultat |
|---|---|---|---|---|---|---|---|---|---|---|
| 13 | 22 | Regard R7 | 800 | 1.20/1.49m | Béton | 0 0.00 | 26/10/2021 | LB | | ARRETE |

| Observations : | Testé sur réhausse conique. |

Résultat de l'essai : **ARRETE PAR L'OPERATEUR**
