## Commune de Saint Laurent du Pont Investigations ITV -Secteur T129

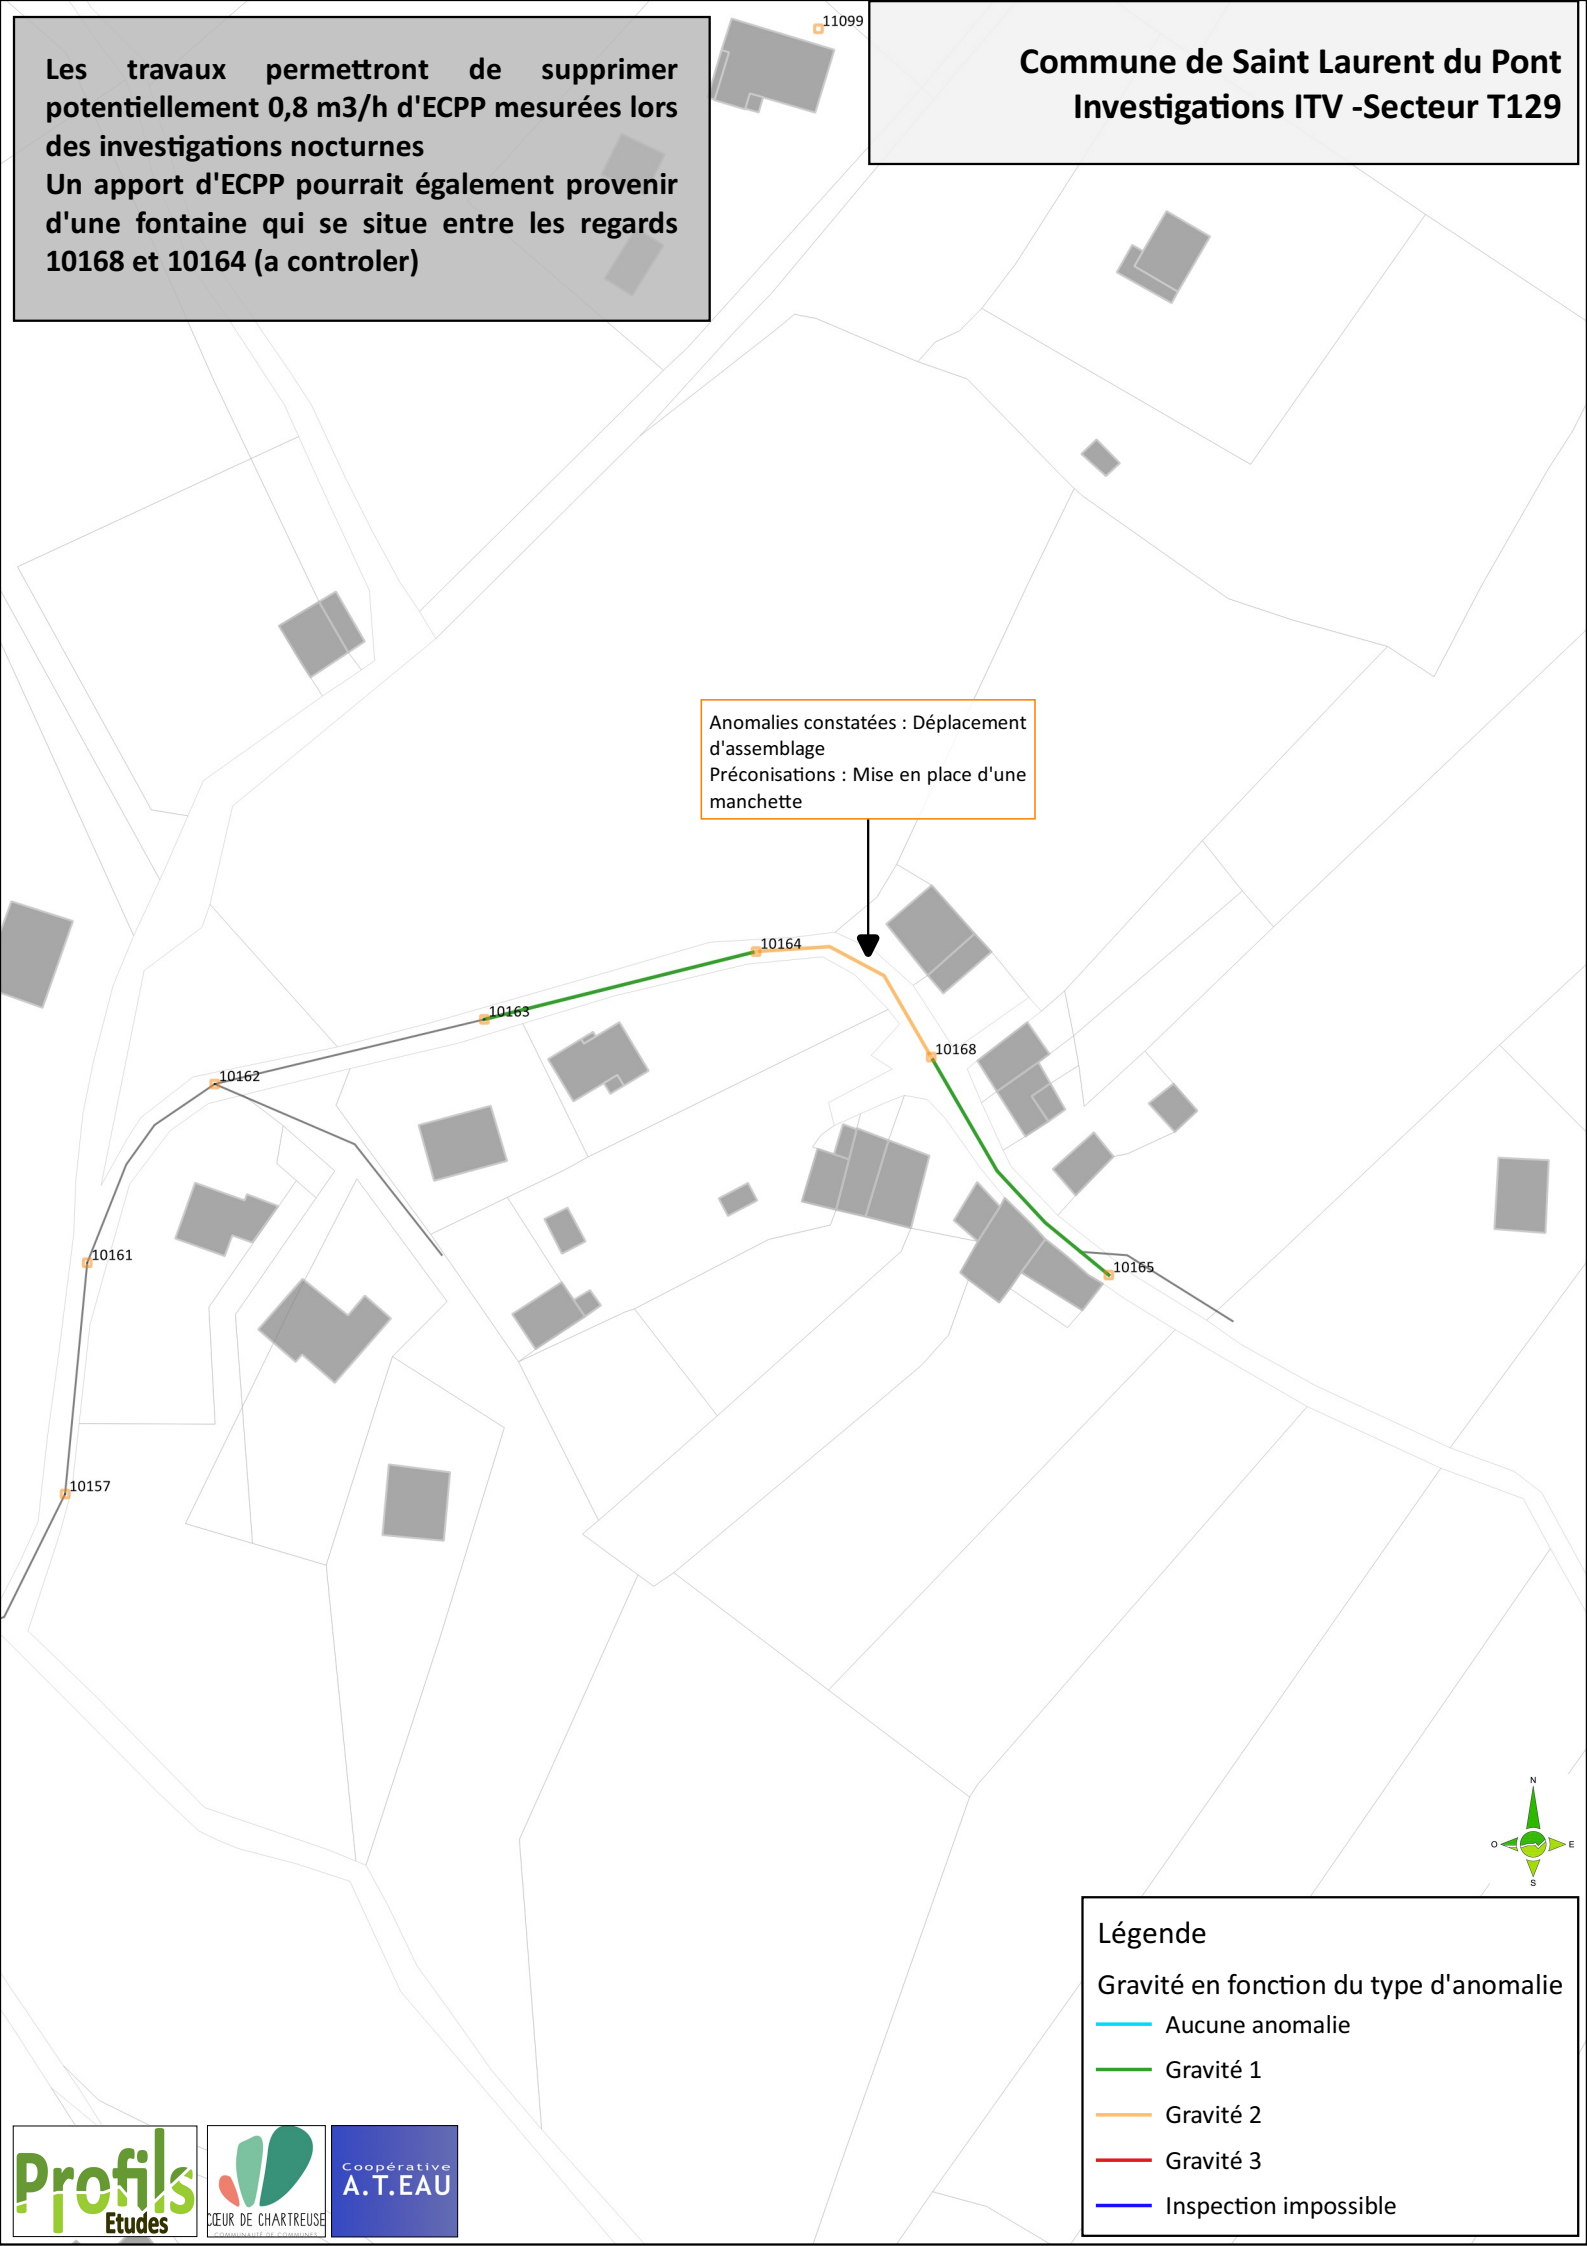
Les travaux permettront de supprimer potentiellement 0,8 m<sup>3</sup>/h d'ECPP mesurées lors des investigations nocturnes  
Un apport d'ECPP pourrait également provenir d'une fontaine qui se situe entre les regards 10168 et 10164 (à contrôler)

Anomalies constatées : Déplacement d'assemblage  
Préconisations : Mise en place d'une manchette
