# ENTRE-DEUX-GUIERS - Hameau LE MONTCELET

## Etat général

## Etude capacitaire

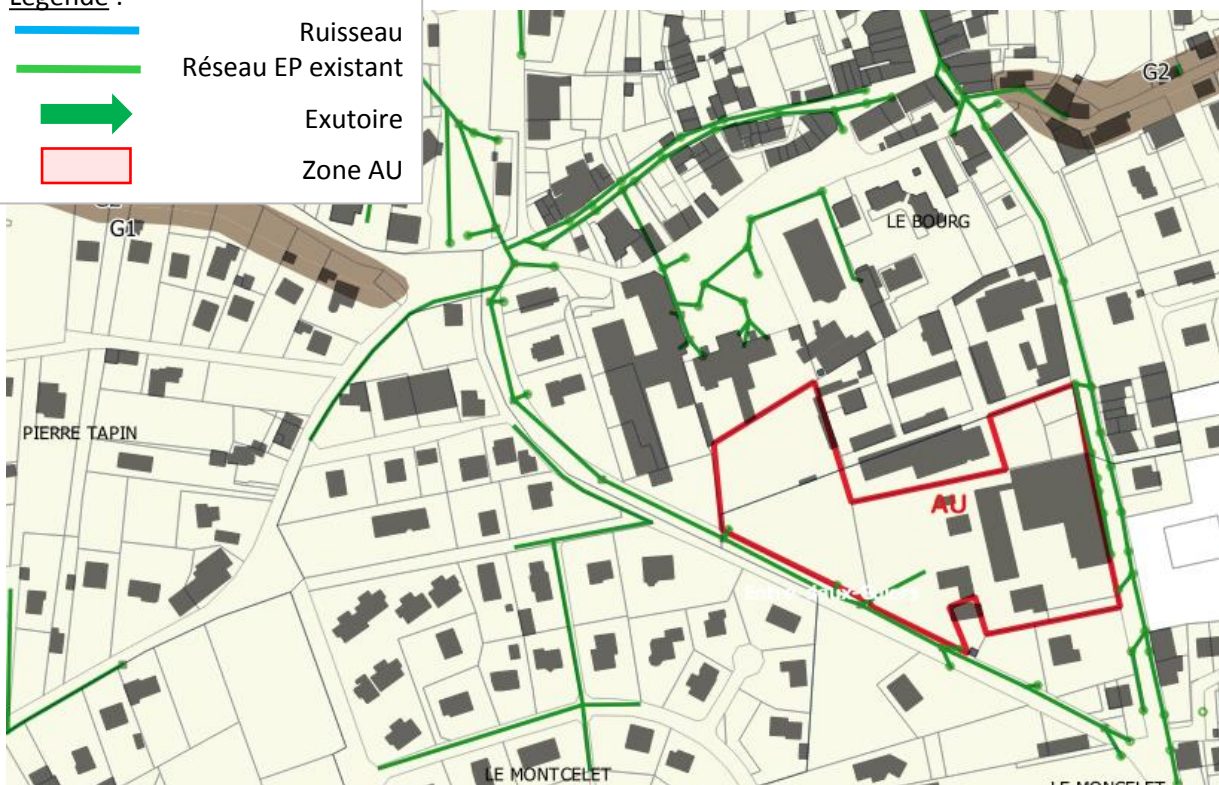
### I. Situation

#### Légende :

Ruisseau
-

Réseau EP existant
-

Exutoire
-

Zone AU
