# ENTREMONT-LE-VIEUX - PLAN MARTIN

## Etat général

## Etude capacitaire

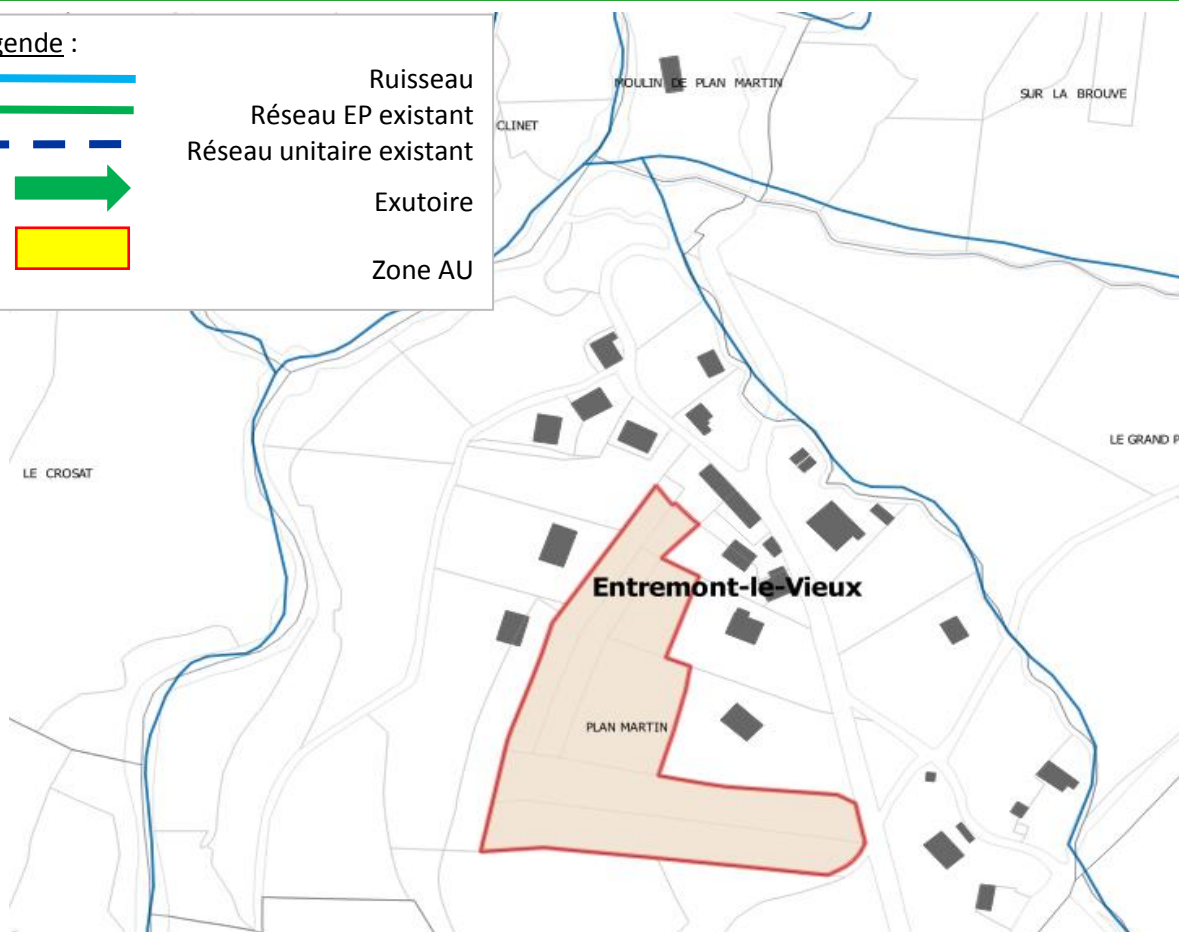
### I. Situation

#### Légende :

Ruisseau  
Réseau EP existant  
Réseau unitaire existant  
Exutoire  
Zone AU

Aucune zone naturelle (zone humide, ZNIEFF, etc.) ou zone à aléas (glissements de terrain, inondations, etc.) n'est définie sur cette zone AU.

Aucun réseau EP existant à proximité de la zone AU.
