SUIVI MORPHOLOGIQUE DE L'HUVEAUNE DU BARRAGE DE LA PUGETTE A LA MER

Rapport d'étude

Aix-Marseille Provence Métropole

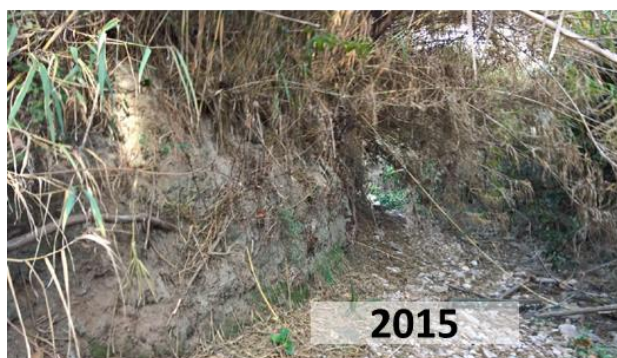
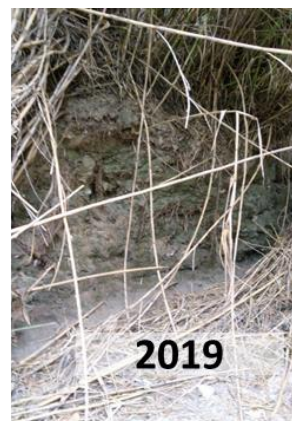
- L'érosion de la berge en rive droite dans l'ancien lit : la verticalité de la berge s'est accrue entre 2015 et 2019

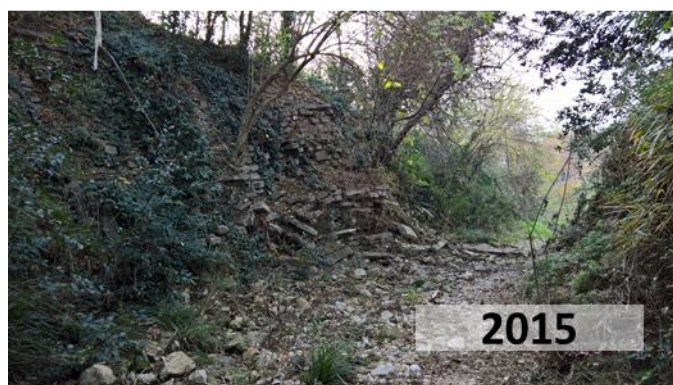
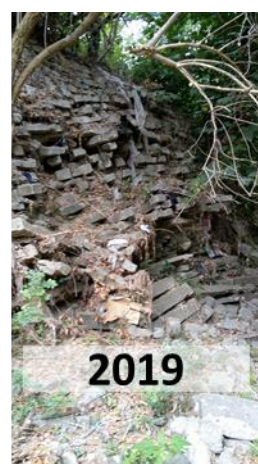
- L'effondrement en cours de la protection de berge hétéroclite répertorié en 2019 était déjà observé en 2015

Sur ce secteur, le risque d'effondrement des berges lors d'une crue demeure très important

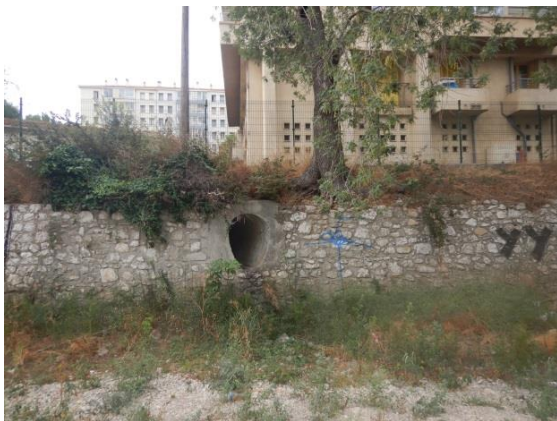
Photo 7 : Ouvrage de rejet en rive gauche

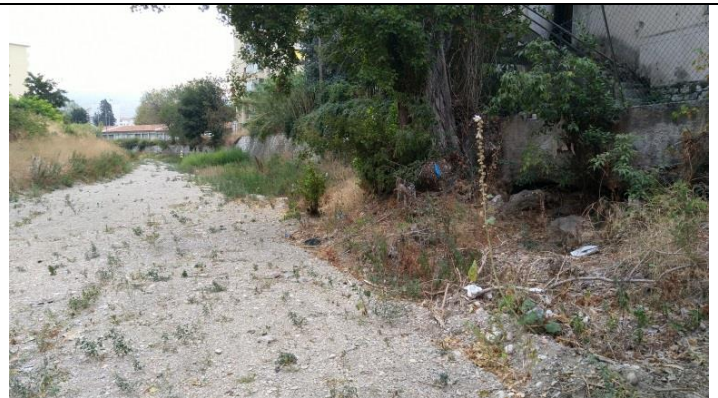
Photo 8 : Dépôts sédimentaires, vue vers l'amont (amont du pont Michelet)

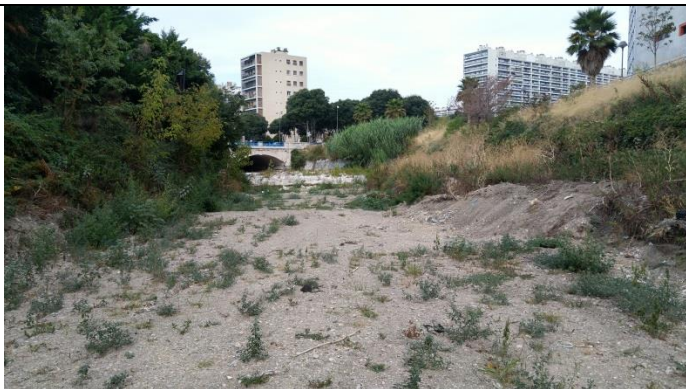
Photo 9 : Dépôts sédimentaires et végétation importante des berges à l'amont du pont Michelet

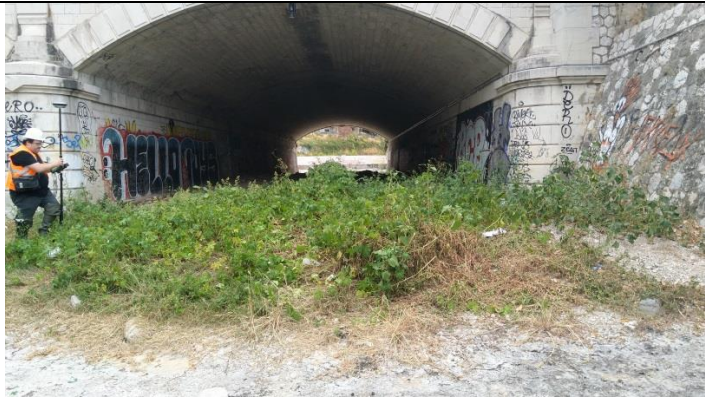
Photo 15 : Amont du pont Michelet, végétation en rive gauche (vue vers l'amont)

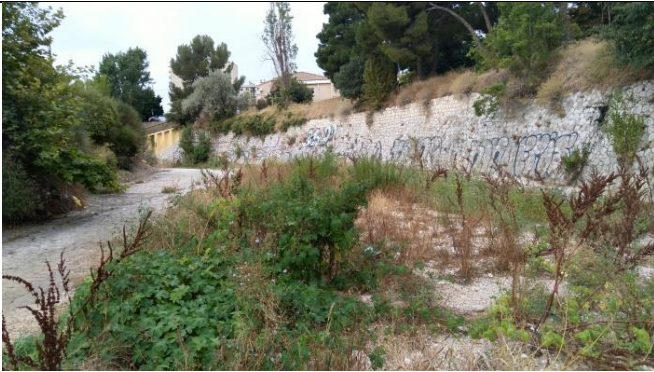
Photo 17 : Végétation importante du lit au niveau du stade Alex Caujolle

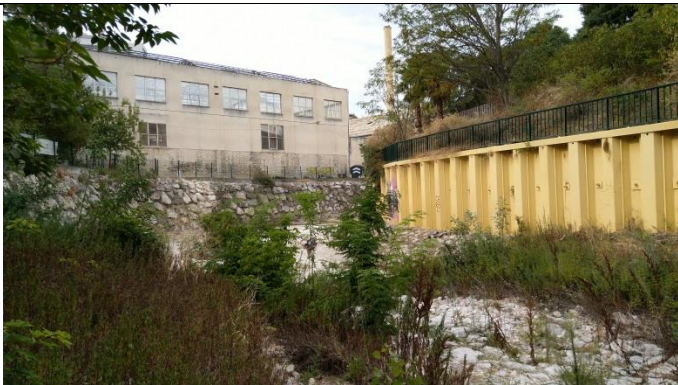
Photo 23 : Présence de végétation en fond de lit de l'Huveaune

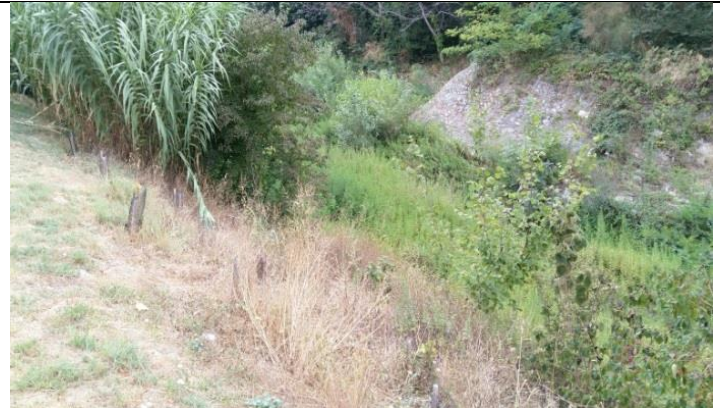
Photo 36 : Bras principal de l'îlot de Mazargues

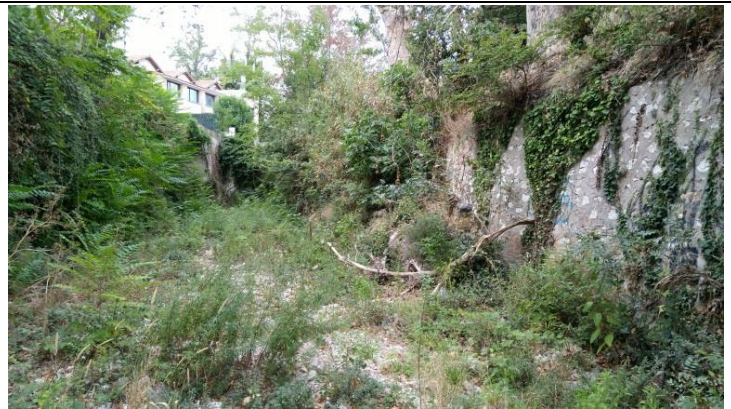
Photo 38 : Bras secondaire de l'îlot de Mazargues

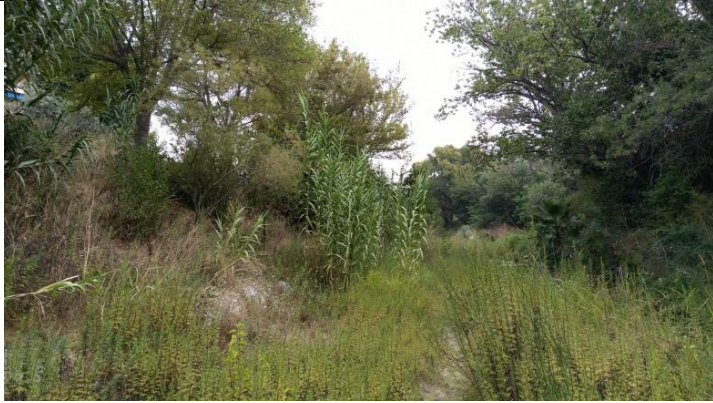
Photo 43 : Végétation dans le lit mineur à l'aval de l'îlot de Mazargues, à préserver, en traitant les espèces invasives

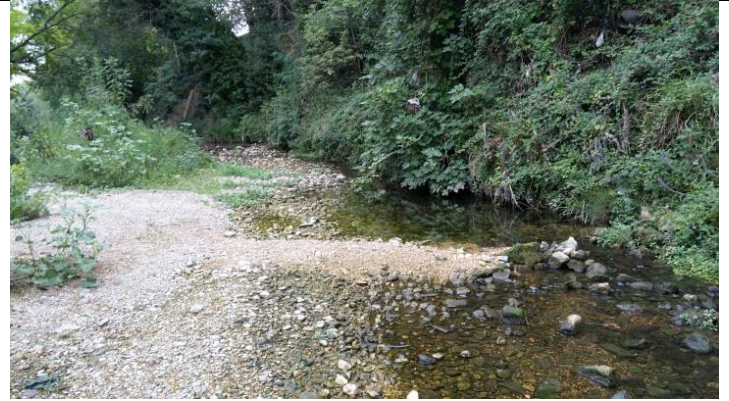
Photo 50 : Atterrissement en rive droite à l'aval de l'îlot de Mazargues (vue vers l'amont)

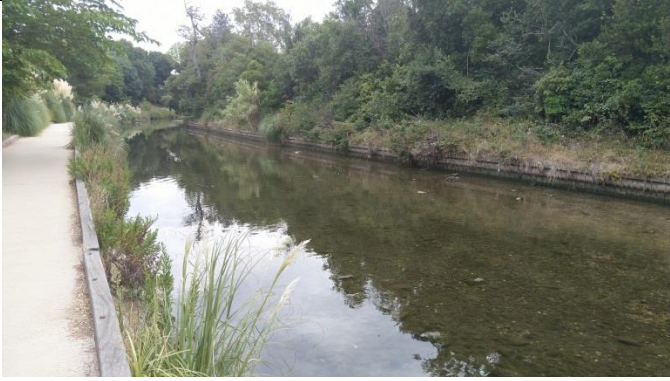
Photo 63 : Vue vers l'amont depuis le sentier pédestre de l'Huveaune.

Le système de protection de berges en pavés autobloquant est progressivement colonisé par la végétation. Il ne permet pas une protection efficace de la berge.

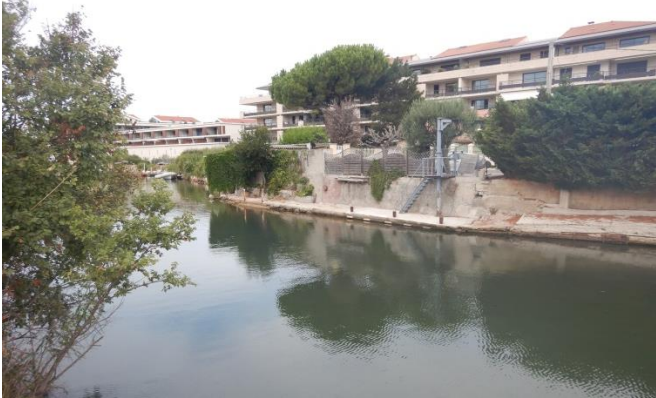
Photo 71 : Rive droite, le quai n'a pas évolué depuis 2015

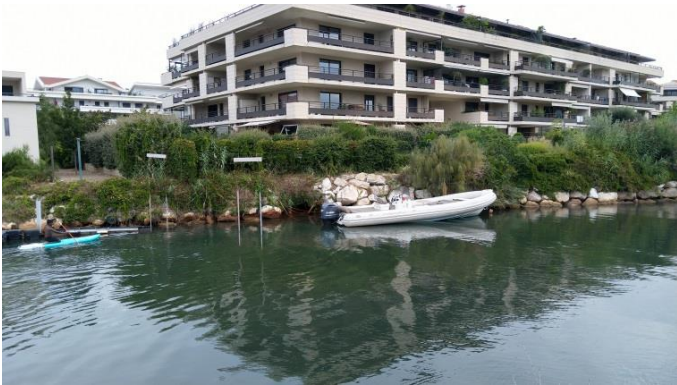
Photo 73 : Berge en enrochements libres au niveau de la Base nautique (rive droite). Stable depuis 2015

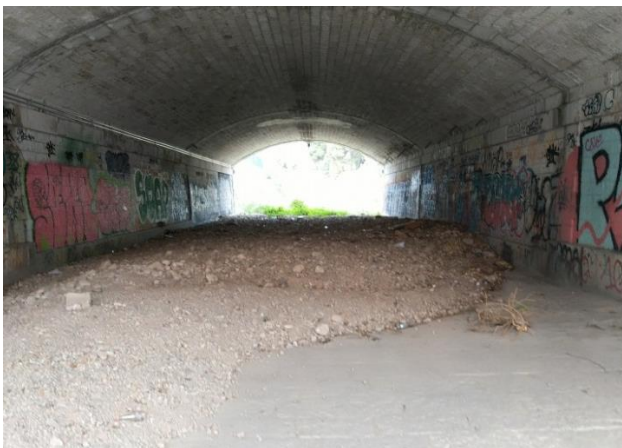
Objet : Dépôts
Rive : Sous le Pont Michelet

Désordre n° 23 : Aterrissement
