BASSIN VERSANT DU FIER – MORGES

**PLAN DE GESTION DE LA VEGETATION DES
BERGES DES RIVIERES**

La Morge

- Fiche descriptive
- Planche photos
- Plans

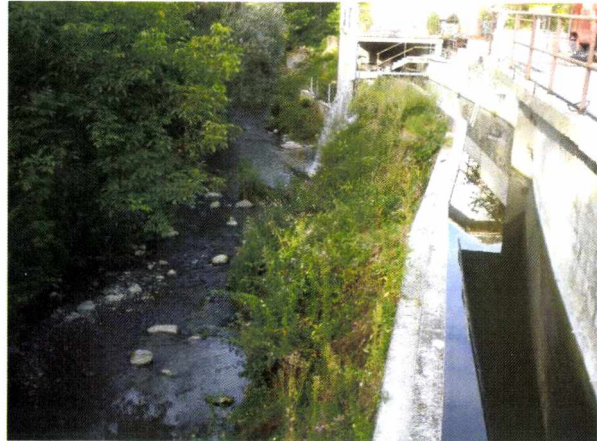
Photo 1 : La Morge est encaissé au niveau de la confluence, juste en amont de la centrale électrique de la Ravière. Elle disparaît dans un gouffre pour se jeter dans le Fier

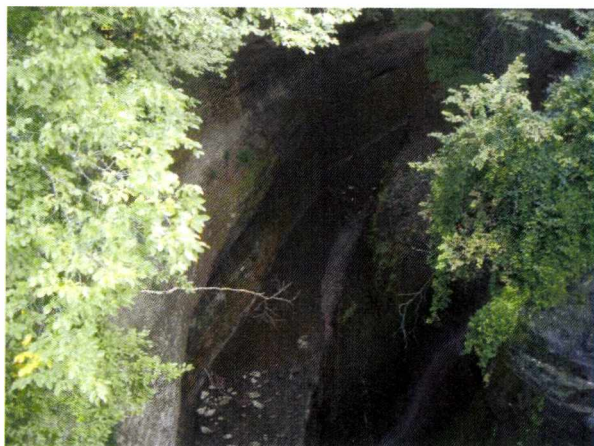
Photo 2 : Au hameau de la Ravière, une partie des eaux de la Morge est dérivée dans un bief latéral en rive droite. Ce secteur constitue la fin des gorges.

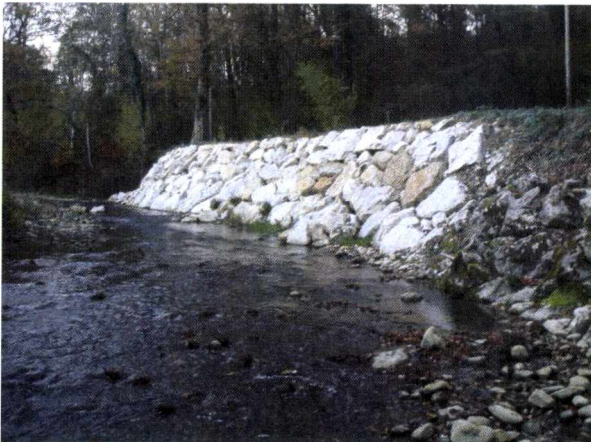
Photo 6 : A l'amont du moulin de Gerbaz, le cours d'eau n'est plus encaissé dans les gorges

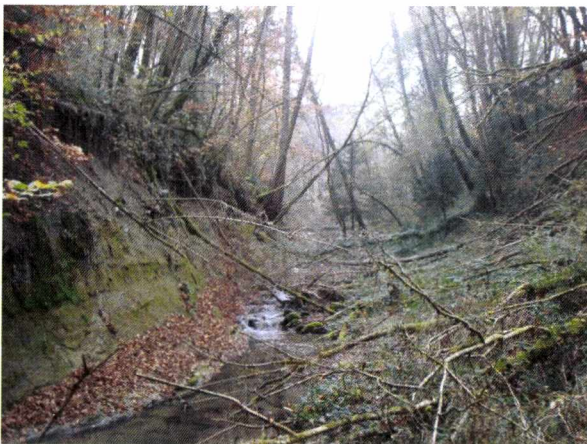
Photo 16 : On trouve en remontant le cours de la rivière rapidement des secteurs plus encombrés

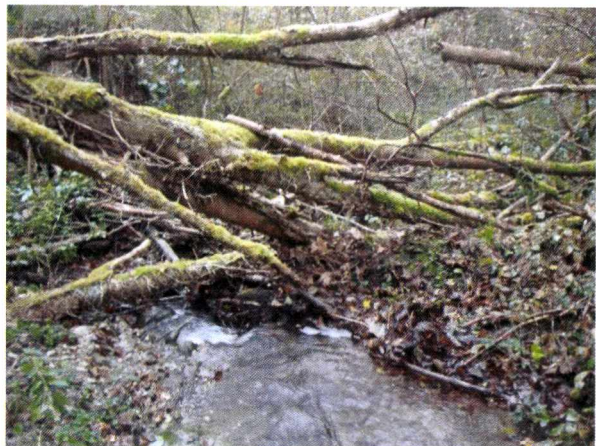
Photo 17 : Cet amoncellement important entraîne un bouchon dans la rivière, dangereux en cas de crue

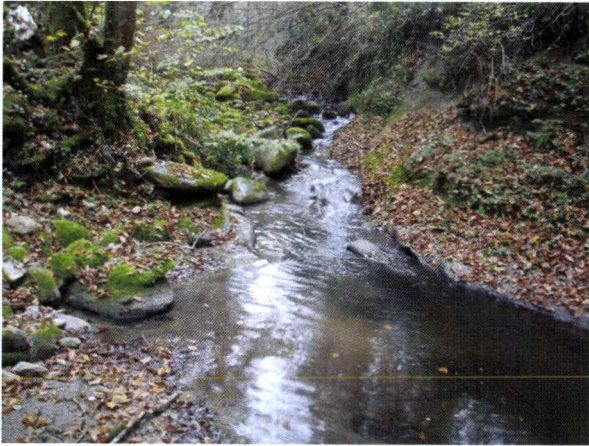
Photo 19 : Ouvrage de la VC n°5, on observe un enfoncement du lit à l'aval du radier bétonné

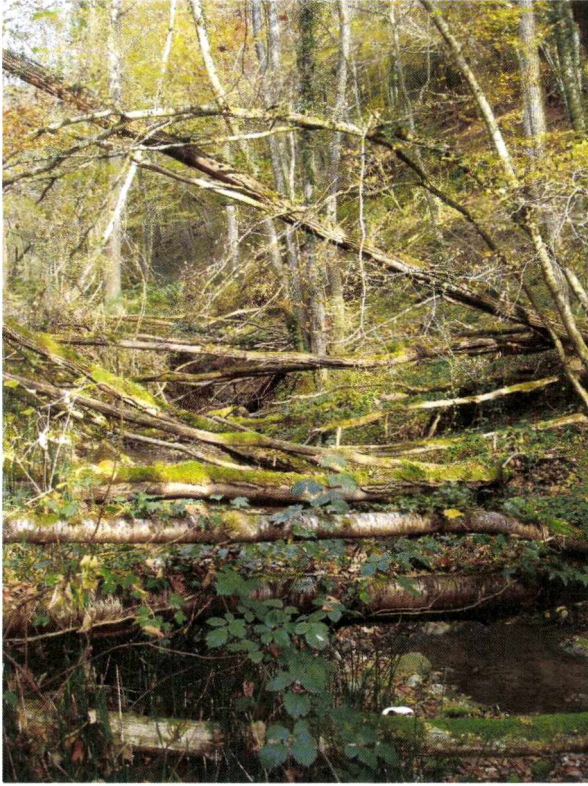
Photo 23 : Juste en amont de la confluence du ruisseau de Naz, le cours d'eau est obstrué par de nombreux arbres, surplombant le lit. Ils n'obstruent pas le lit pour l'instant, mais ils peuvent bloquer des bois morts.

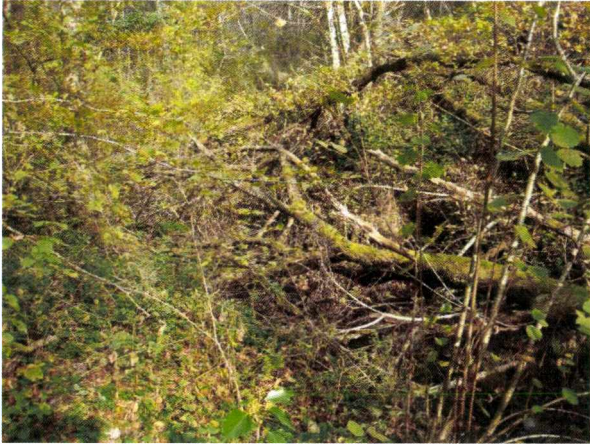
Photo 27 : Sur la partie la plus amont, le cours de la rivière se dessine au milieu de broussailles et d'enchevêtrement de bois

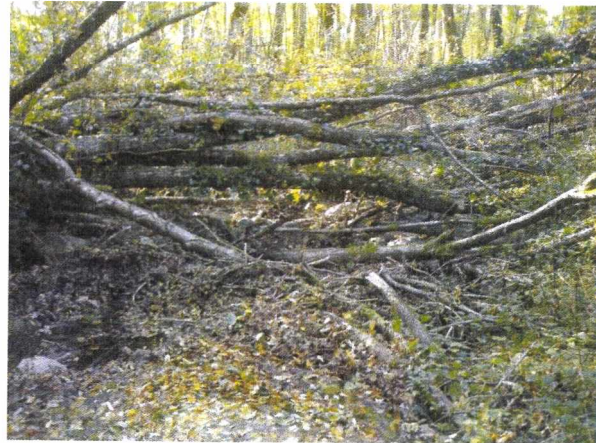
Photo 4 : Embâcles dangereux, pouvant entraîner une gêne à l'écoulement

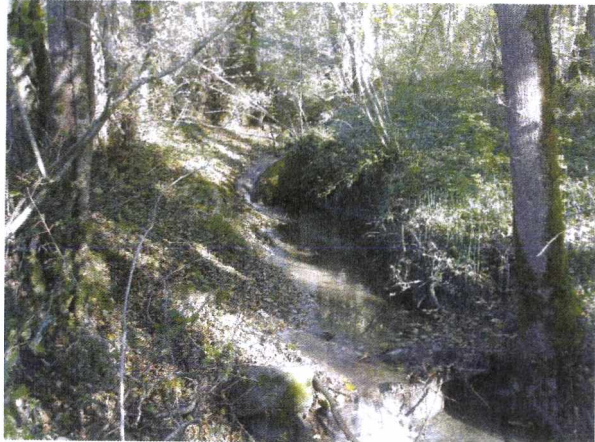
Photo 2 : Seul l'aval du ruisseau est peu encombré par des bois mort et des embâcles

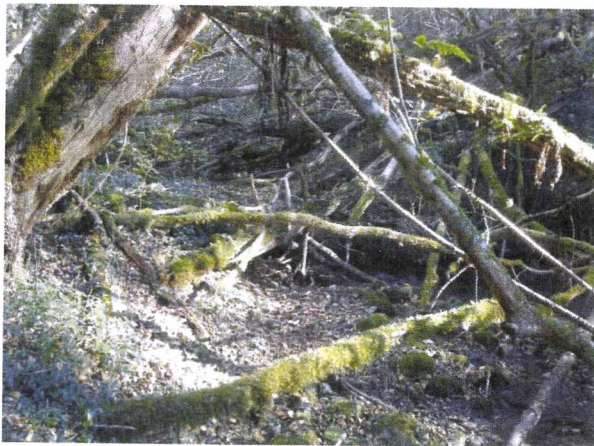
Photo 3 : Des amas importants de bois morts et d'embâcles entravent le lit majeur

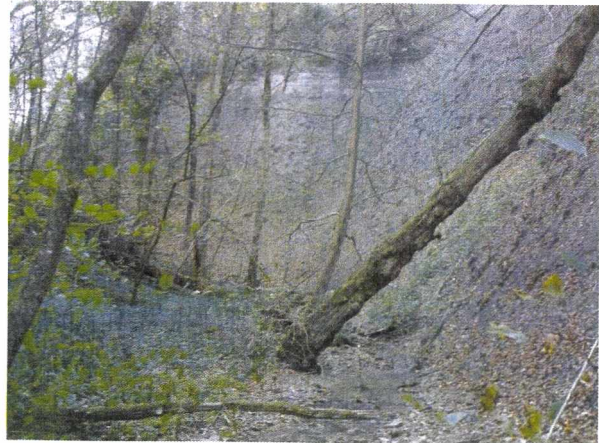
Photo 4 : Aval des gorges qui rendent le ruisseau peu accessible sur plusieurs centaines de mètres

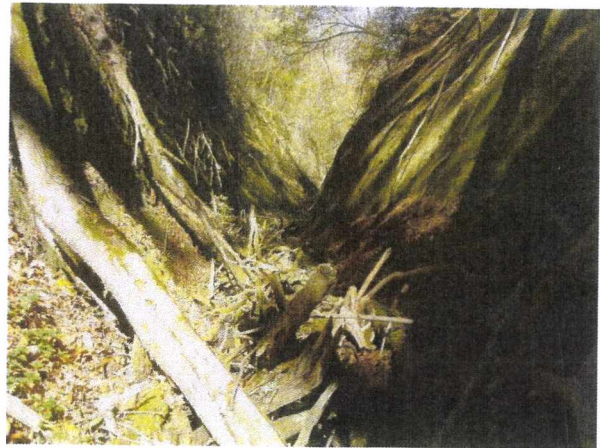
Photo 9 : Enfoncement du lit à l'aval du pont de la RD 44

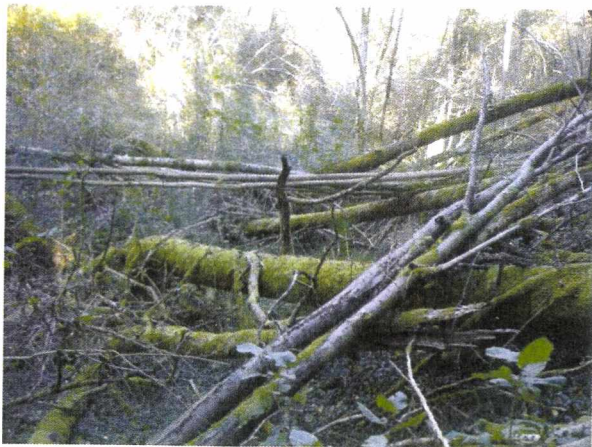
Photo 8 : Accumulation d'embâcles en amont des gorges

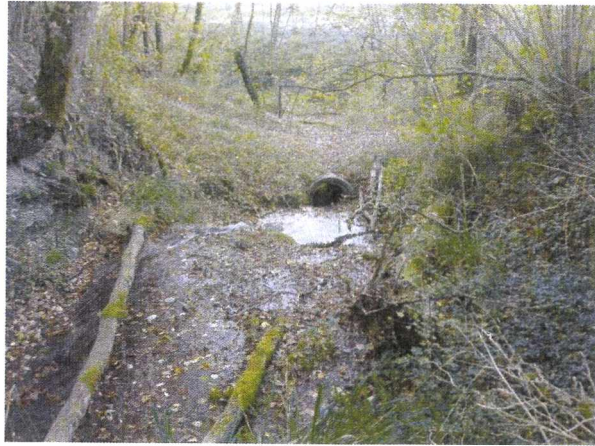
Photo 2 : Passage busé juste en amont de la confluence, envasé

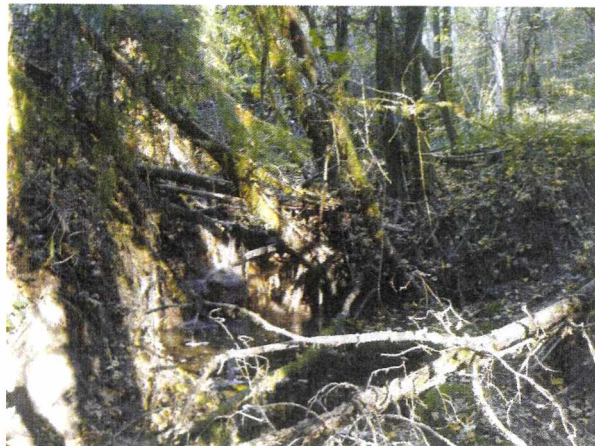
Photo 4 : Embâcles dans un secteur encaissé

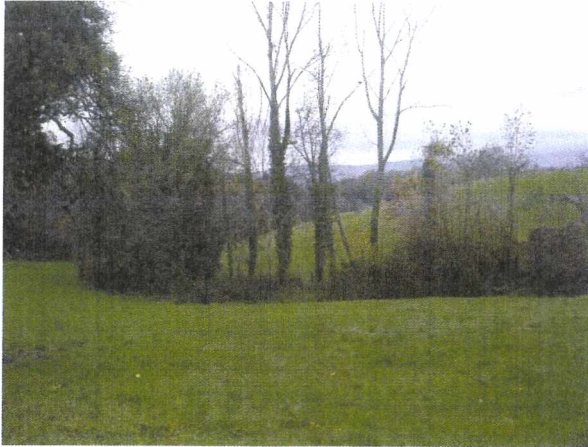
Photo 17 : Présence de Renoué du Japon à l'amont du ruisseau

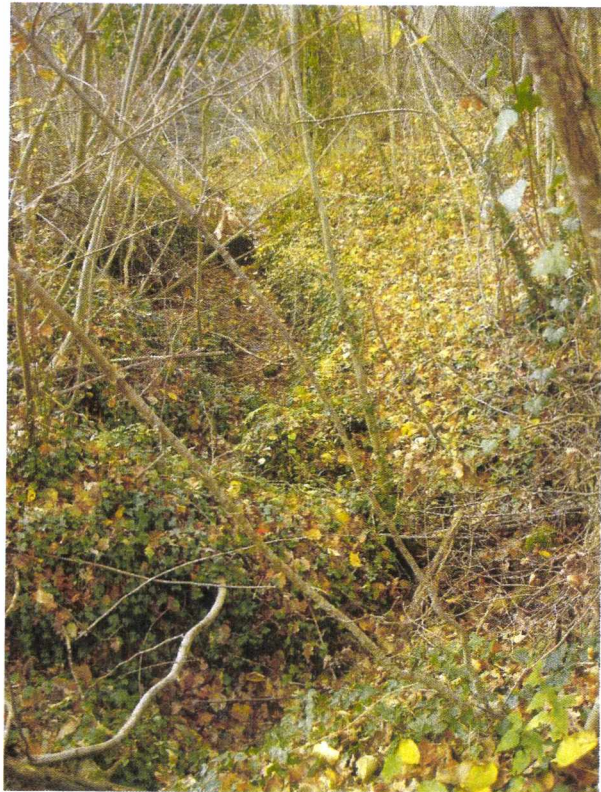
Photo 2 : L'écoulement du ruisseau s'effectue principalement en zone boisée

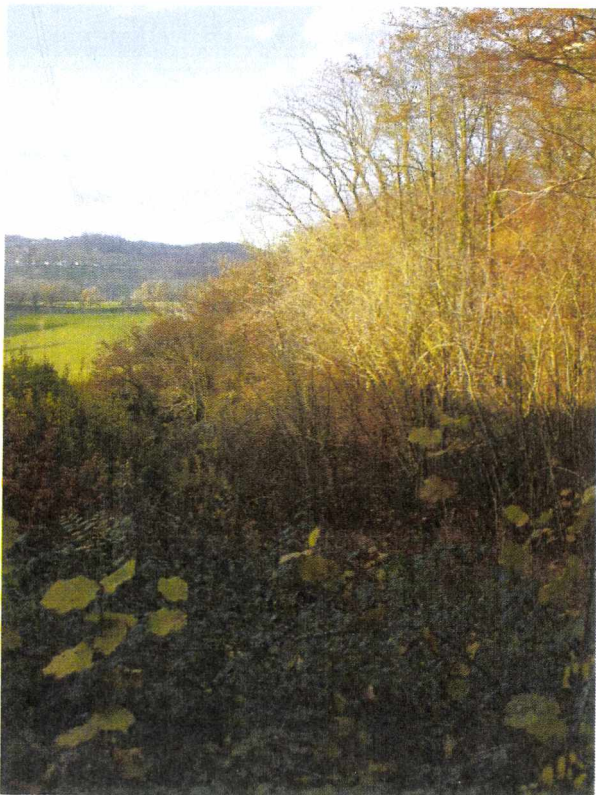
Photo 3 : Le ruisseau en zone forestière

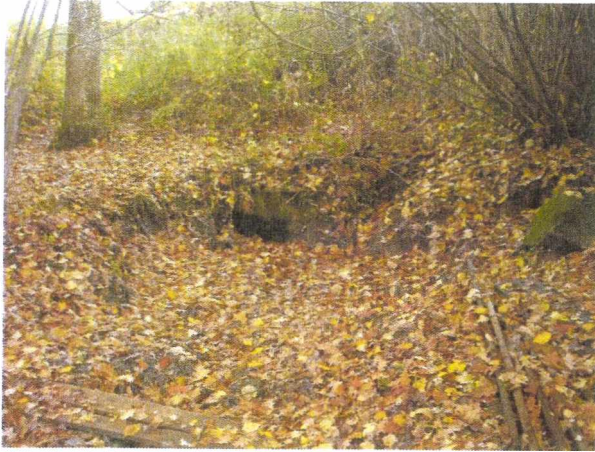
Photo 4 : Source du ruisseau au nord ouest de Thusy

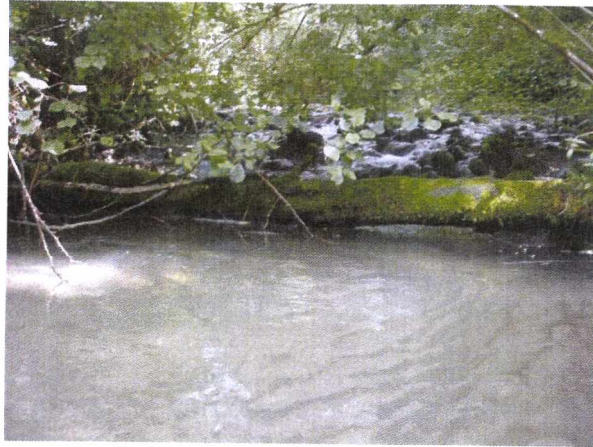
Photo 2 : Embâcle formant bouchon dans le lit de la rivière

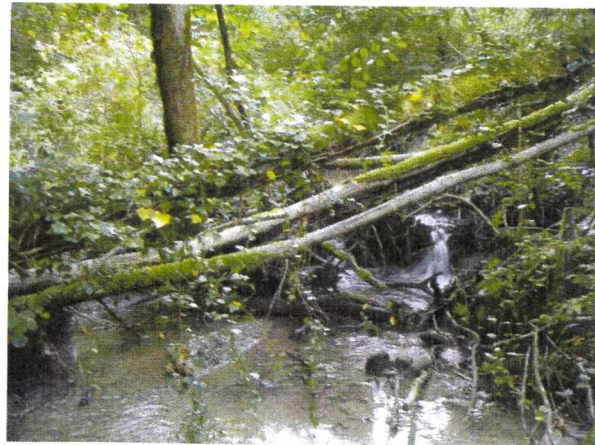
Photo 4 : Embâcle obstruant partiellement le lit

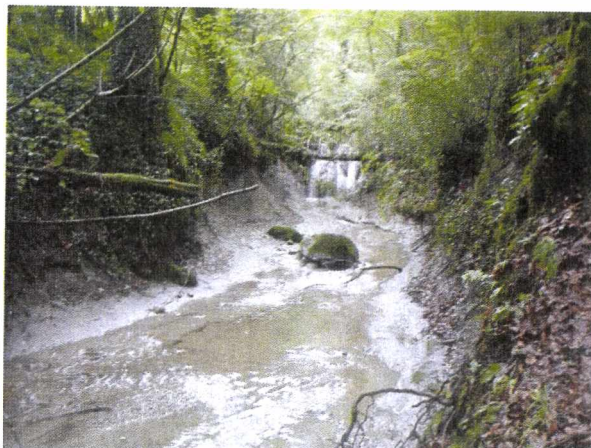
Photo 5 : Chute d'eau située juste en amont de la confluence avec le ruisseau de Crottes.

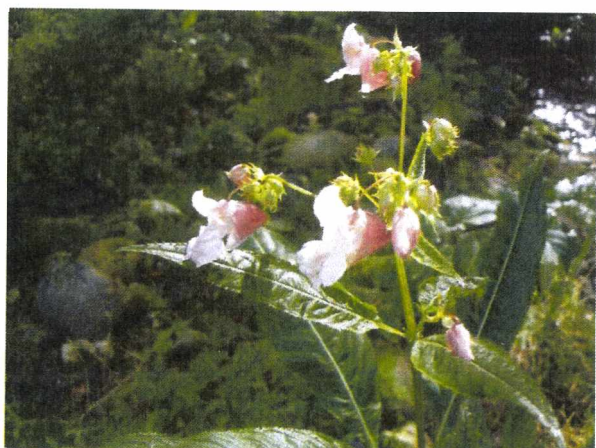
Photo 8 : Impatiente Glaudineuse

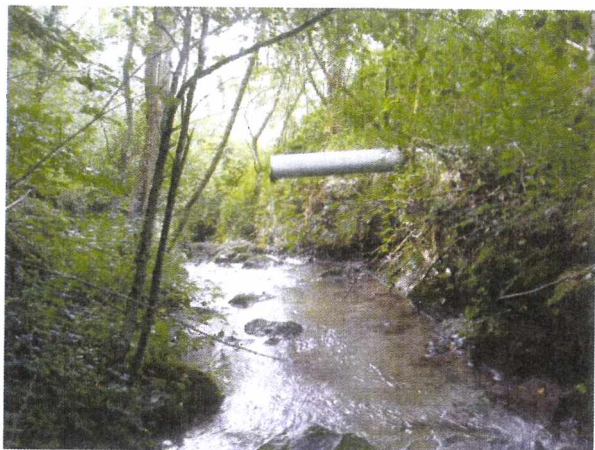
Photo 10 : Rejet au niveau de la station de pompage. La rivière a été protégée en enrochement sur la rive droite sur une centaine de mètres

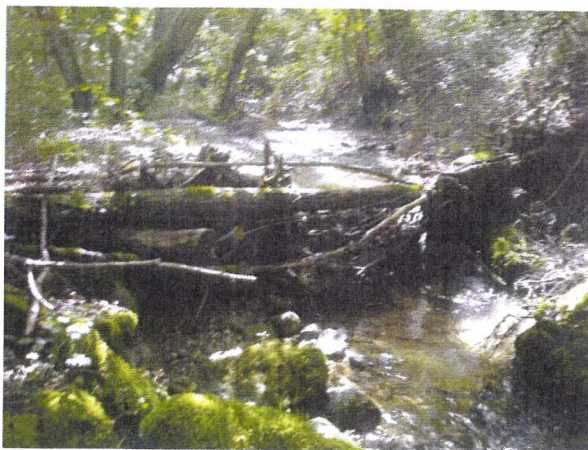
Photo 11 : Autre embâcle formant bouchon dans le lit de la rivière

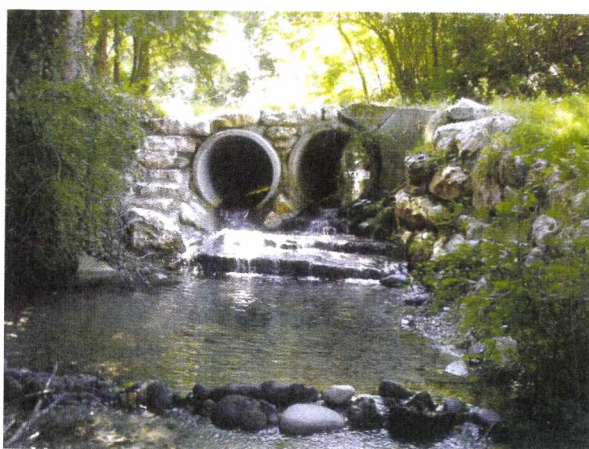
Photo 16 : Deuxième ouvrage de franchissement en amont du moulin. Celui-ci a déjà été fortement endommagé en période de crue. De plus, on observe une érosion régressive à l'aval de l'ouvrage, provoquée par l'accélération de l'écoulement

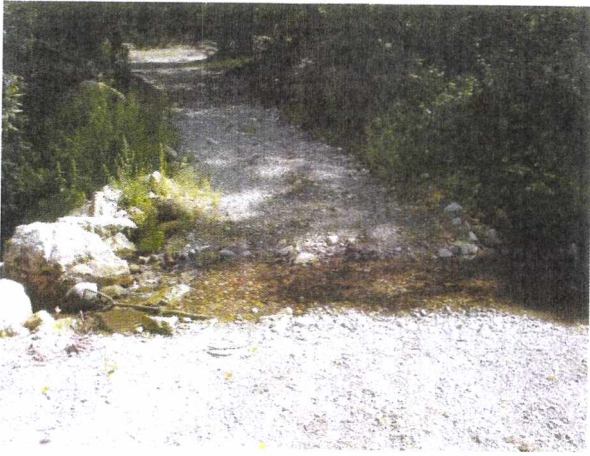
Photo 19 : Passage à gué

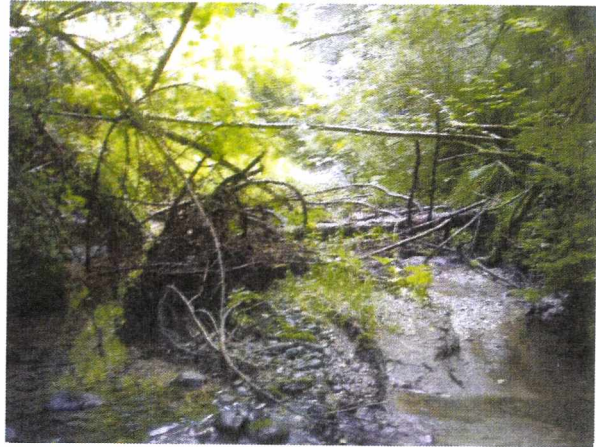
Photo 20 : Embâcle présent en amont de ces aménagements

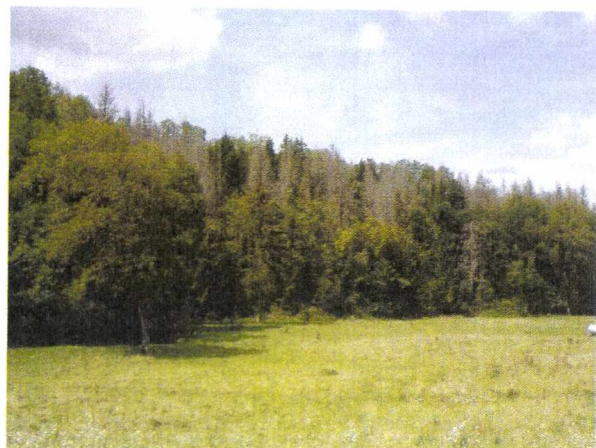
Photo 22 : Les résineux sont très malade sur ce tronçon, ce qui les rend plus fragile, présentant un risque d'embâcle pour le cours d'eau

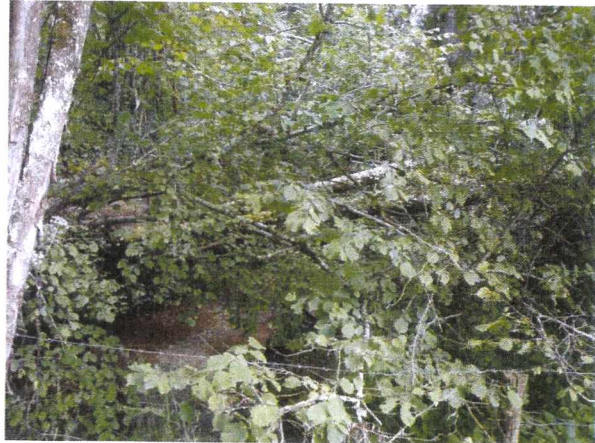
Photo 24 : Même si le lit devient plus étroit, il reste obstrué par des embâcles.

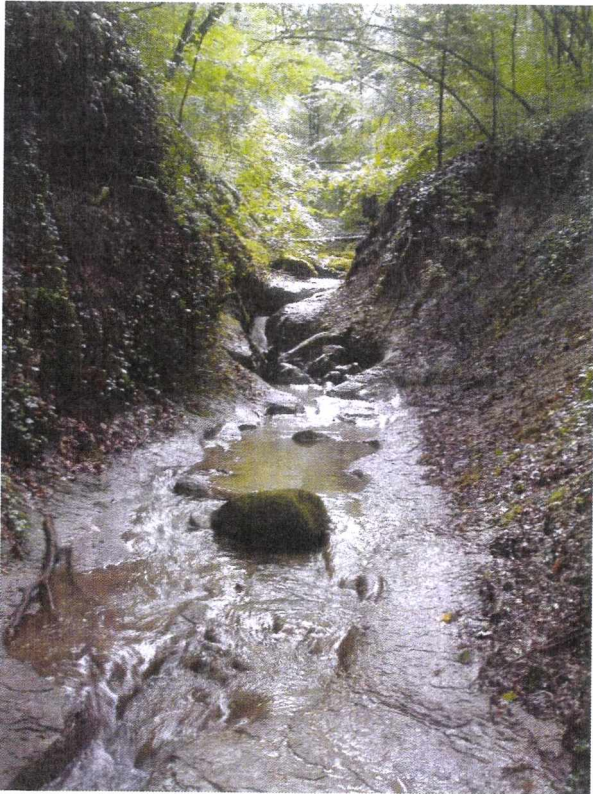
Photo 1 : Un court tronçon à l'aval forme des petites gorges.

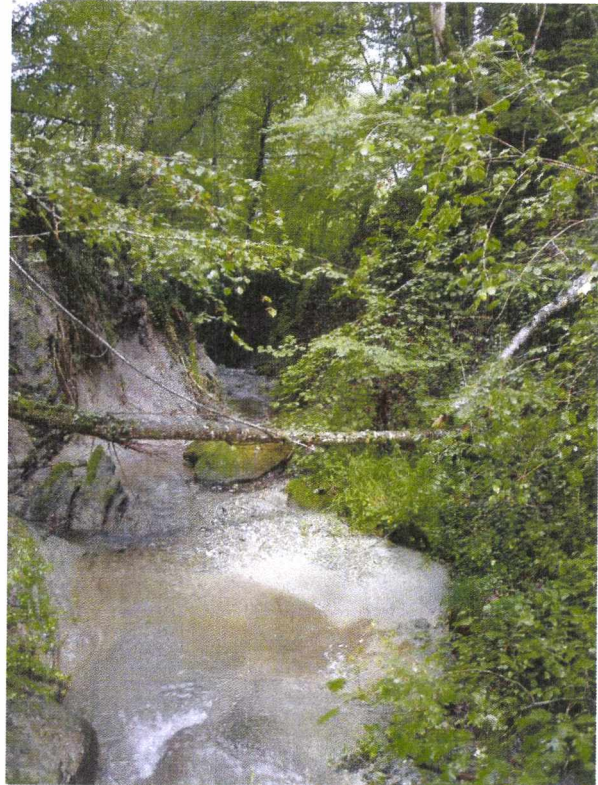
Photo 2 : Les bois morts abondants sur ce ruisseau ne se déposent pas dans le secteur taillé dans la roche

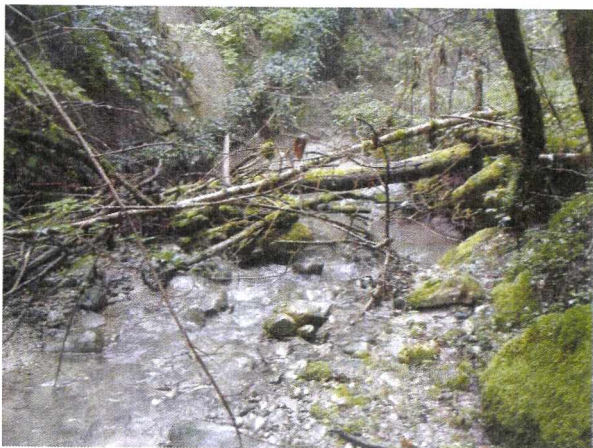
Photo 3 : La largeur réduite du ruisseau bloque les arbres tombés.

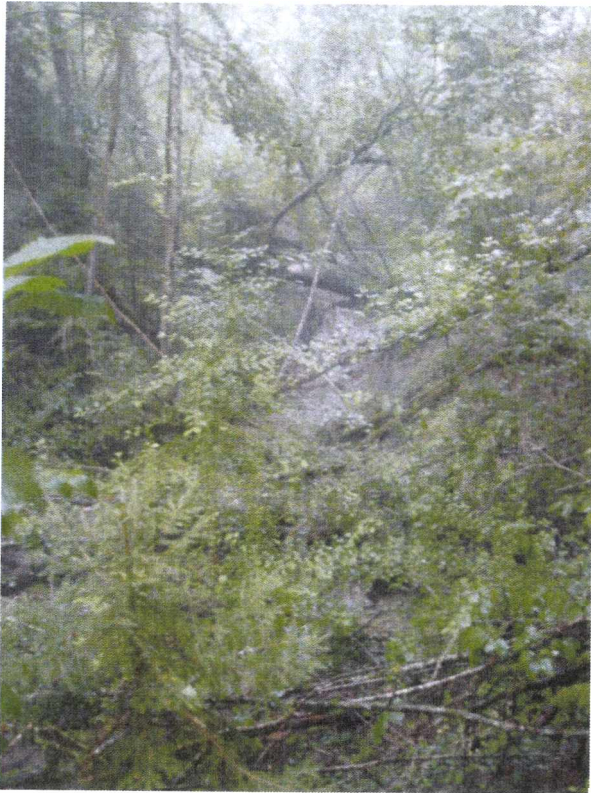
Photo 5 : Dès que les berges sont plus abruptes, les arbres vieillissants s'empilent dans le lit.

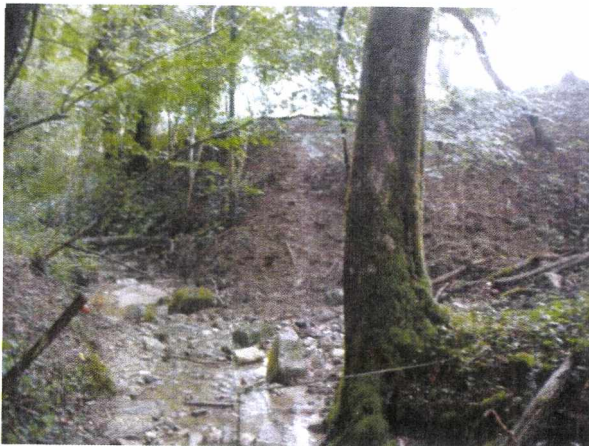
Photo 7 : La végétation est concurrencée par le piétinement des animaux, entraînant le départ de matières en suspension.

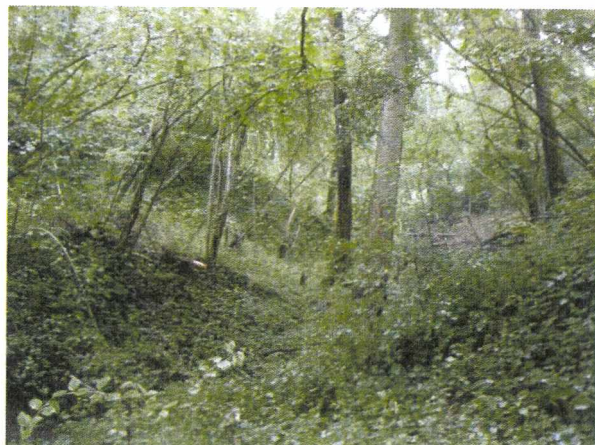
Photo 8 : A l'amont, le lit est moins marqué

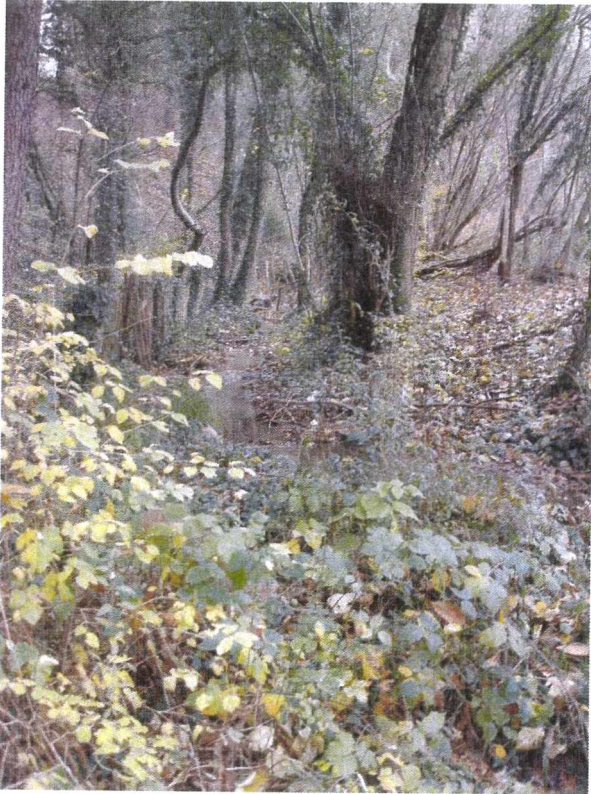
Photo 1 : A proximité des rares zones habitées, le ruisseau est bien entretenu

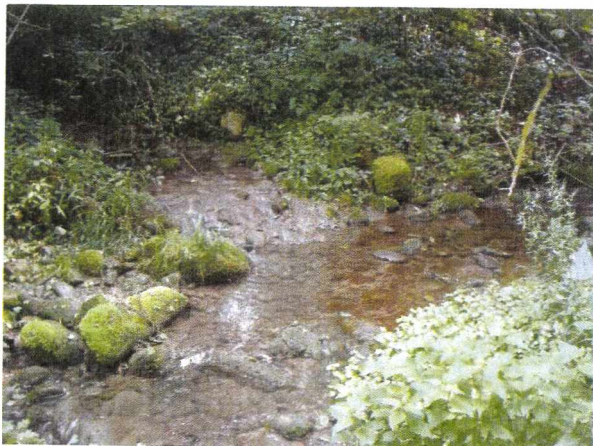
Photo 3 : Confluence avec la Morge de Sallongy

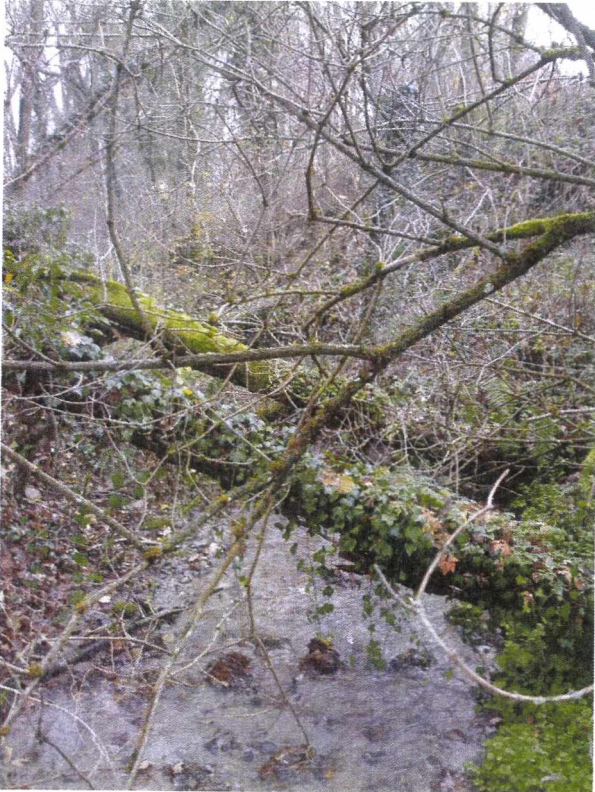
Photo 1 : La densité de la végétation entraîne de nombreux bois morts dans le cours d'eau

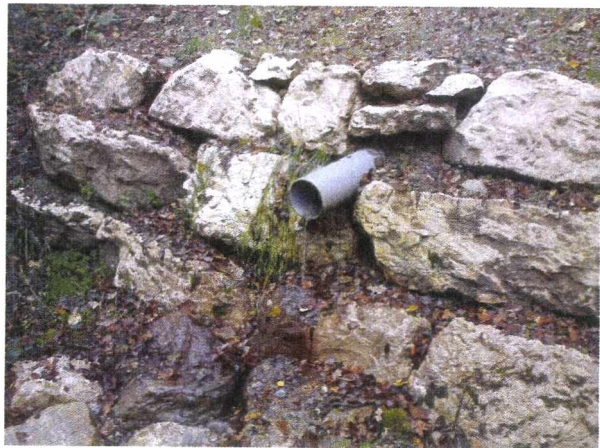
Photo 2 : Rejet de la station d'épuration

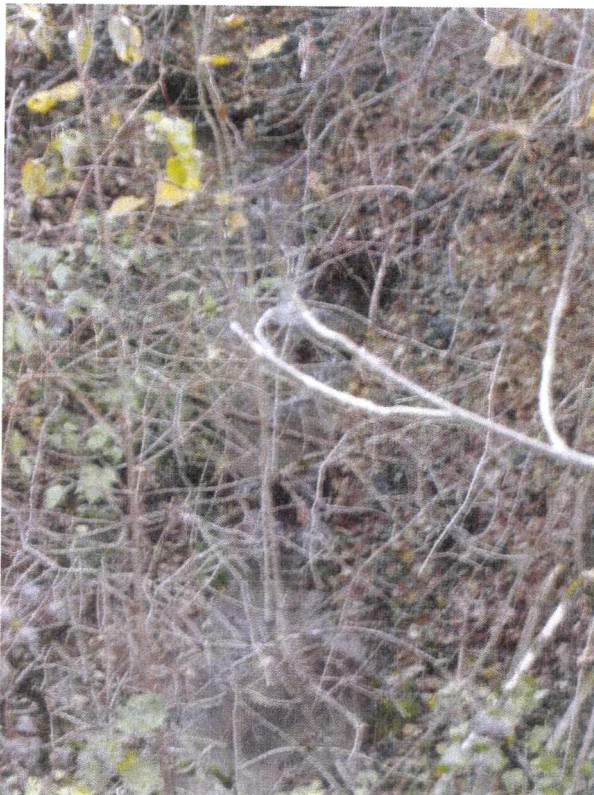
Photo 3 : A l'amont, le ruisseau est quelque peu envahit par une végétation arbustive.

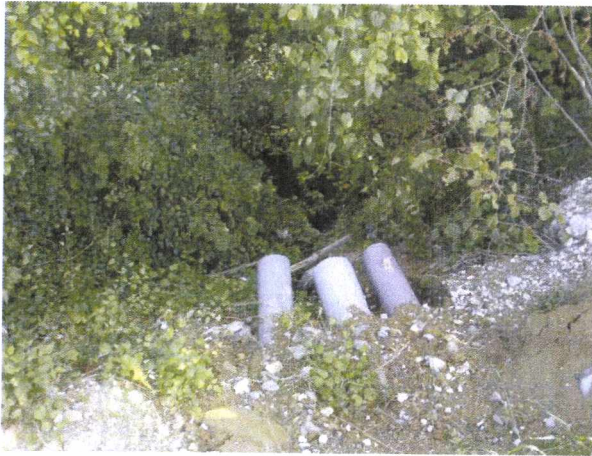
Photo 5 : rejet d'eau au niveau de Menthonnex, sans protection au niveau de la berge

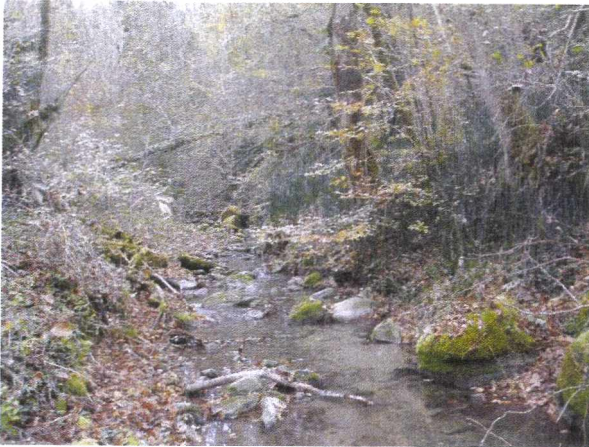
Photo 1 : A la confluence avec la Morge

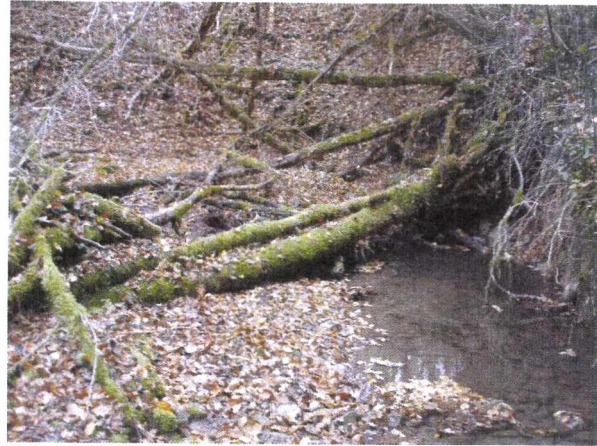
Photo 2 : Succession d'embâcles qui entravent plus ou moins le lit du ruisseau

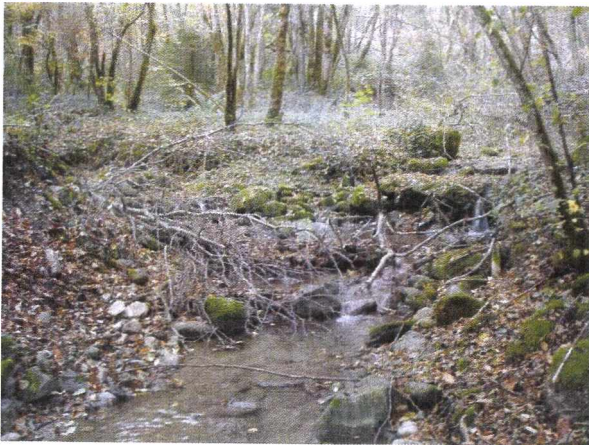
Photo 3 : Confluence du ruisseau des Fins

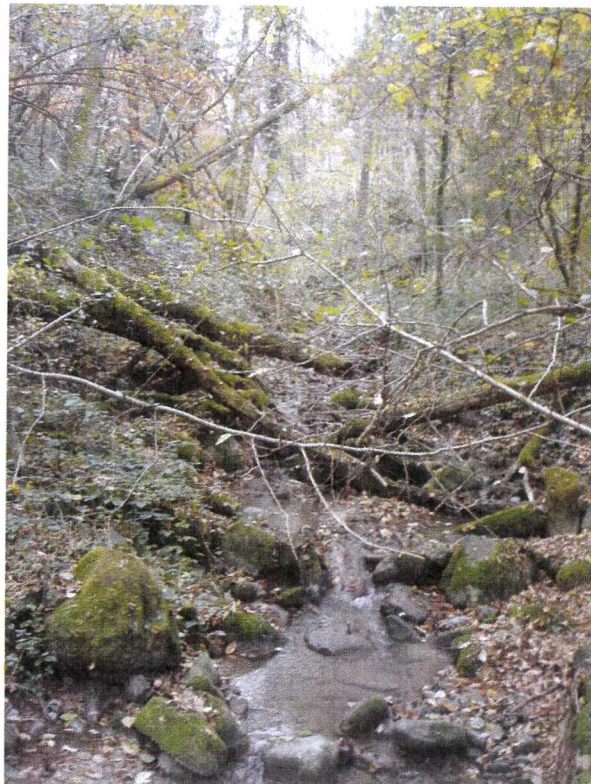
Photo 4 : Le lit est encaissé avec une pente assez soutenue.

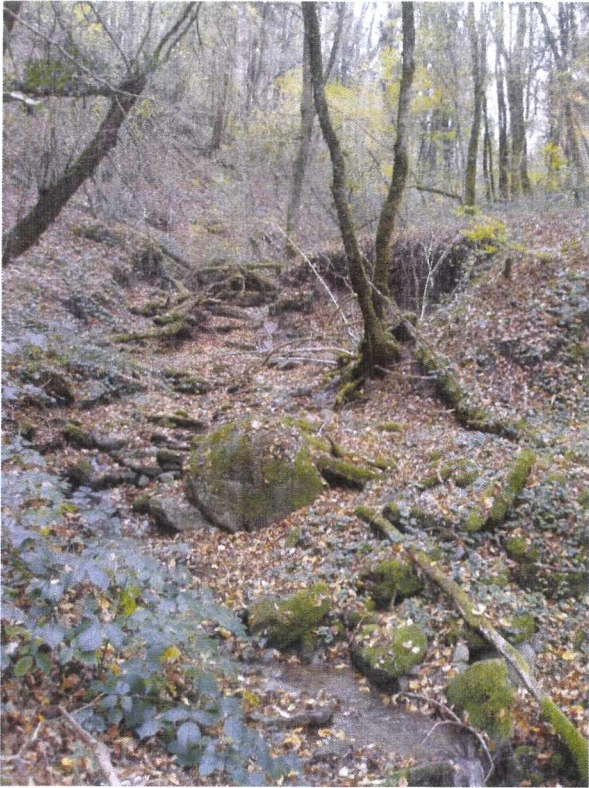
Photo 5 : le socle rocheux sert de support au lit, mais la molasse n'est pas affleurante

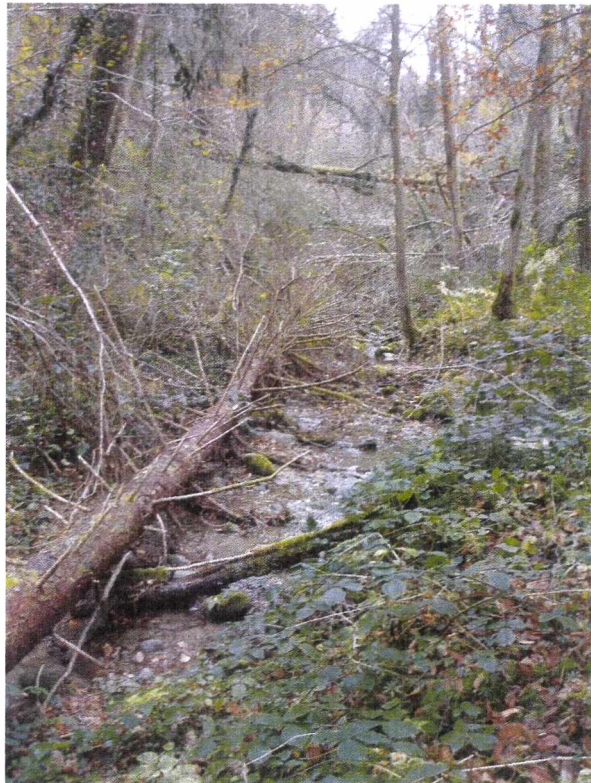
Photo 7 : le ruisseau a recreusé un lit pour contourner le bouchon formé dans l'ancien lit (à gauche sur la photo)

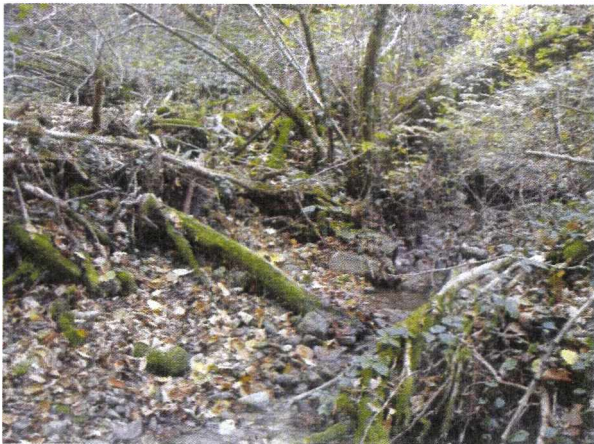
Photo 8 : Amont du ruisseau

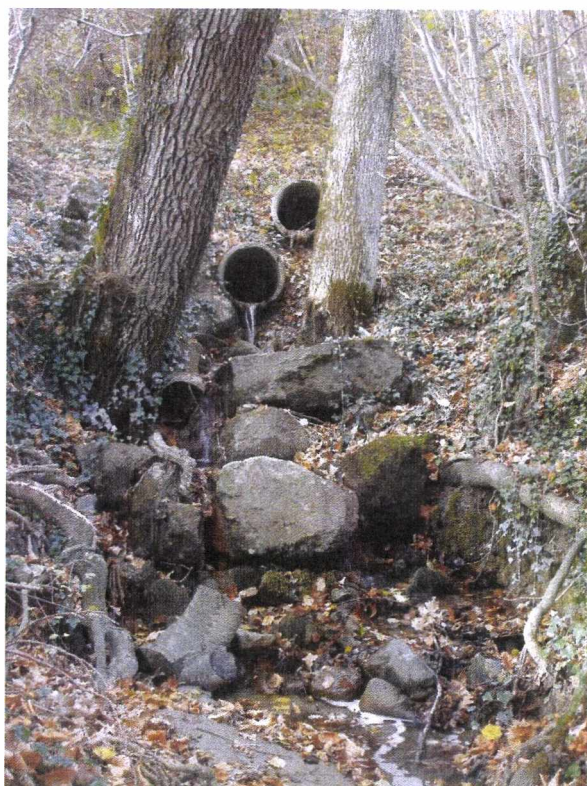
Photo 1 : Tronçon busé créé suite à la rectification du tracé de la route

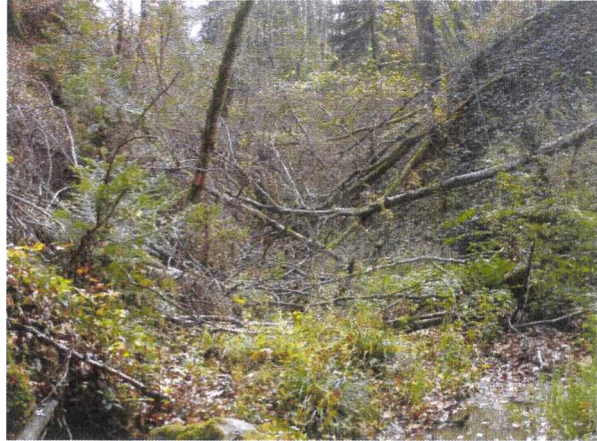
Photo 5 : Sur des secteurs plus encaissés, les embâcles deviennent plus nombreux

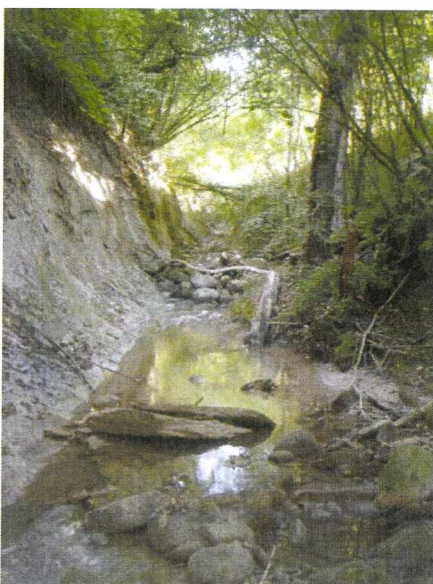
Photo 5 : Morphologie intermédiaire avec une rive constituée par un affleurement de la molasse et la berge rive gauche végétalisée dès le pied de berge

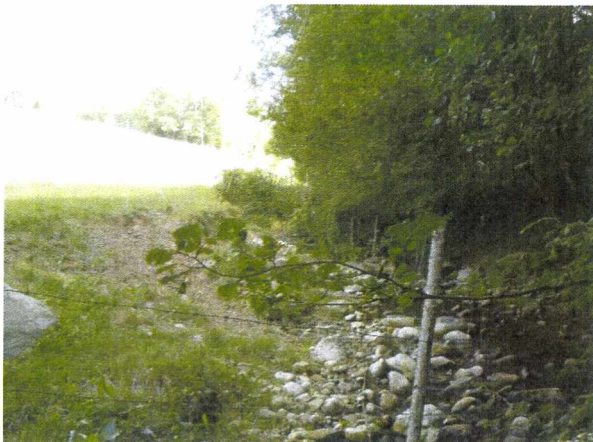
Photo 8 : Abreuvoir aménagé dans le petite Morge sur l'un des rares secteurs peu encaissé de la partie aval. La circulation des bovins empêche tout développement de la végétation sur la berge.

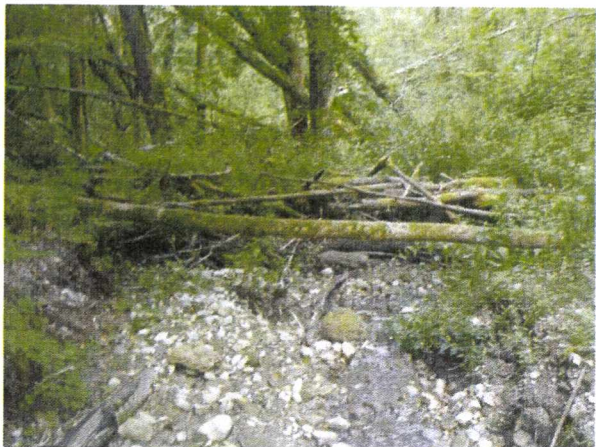
Photo 13 : Barrage de bois formé dans le lit de la rivière, entraînant une des dépôts de galets et de sable en amont

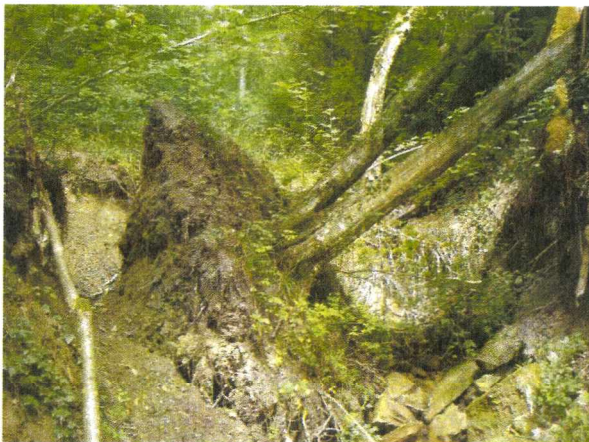
Photo 16 : Arbre dessouché, caractéristique des espèces ne possédant pas de racines traçantes qui permettent à la végétation de venir s'enraciner en profondeur. Ces espèces ne sont pas efficaces en bord de berge en terme de protection de berge.

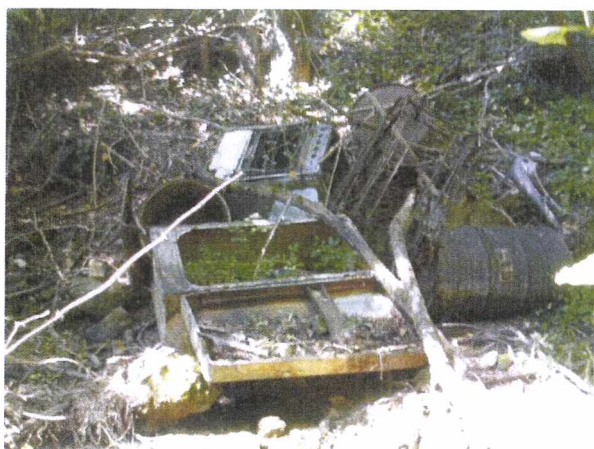
Photo 2 : vue générale de la décharge sauvage

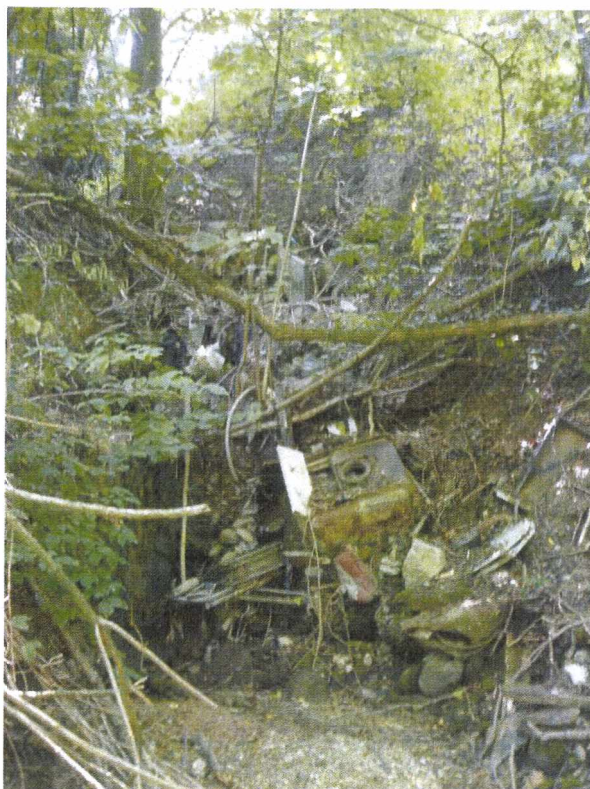
Photo 1 : Déchet, déposé depuis la route départemental.

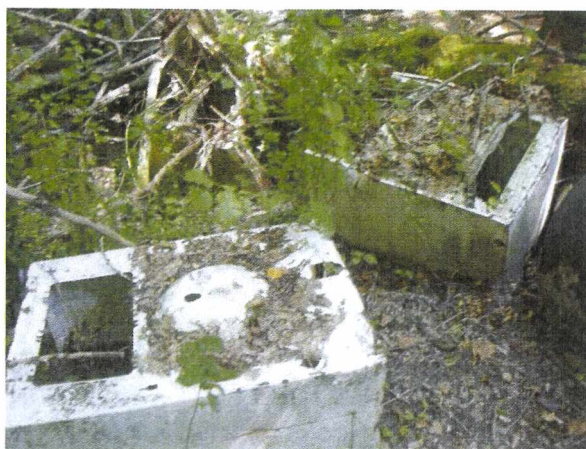
Photo 4 : photo de déchets prise plus en aval, transporté en période de crue

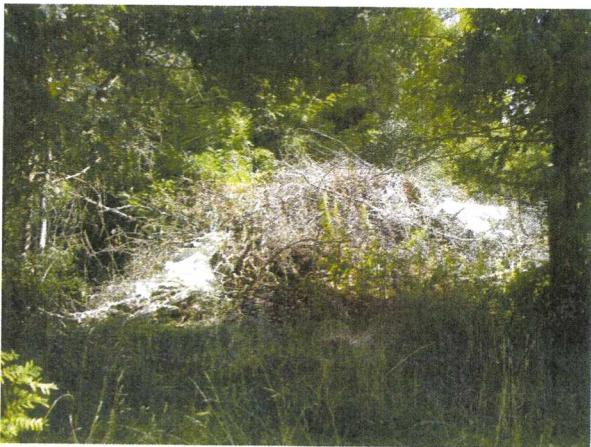
Photo 6 : les déchets charriés par le cours d'eau participe aussi à la formation de barrage

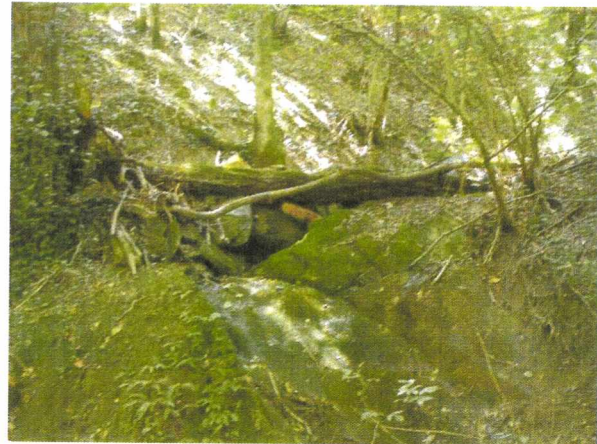
Photo 7 : Dépôts de déchets inertes (végétaux et gravats de chantier) en haut de berge

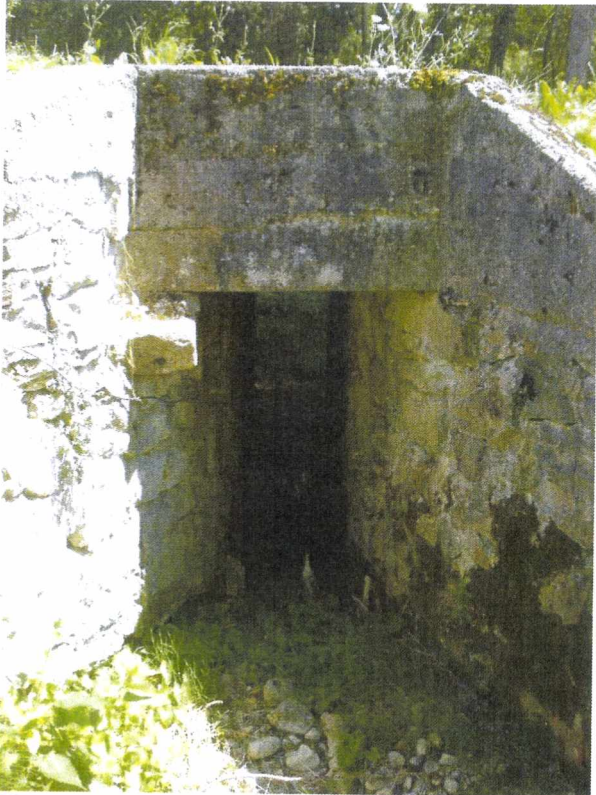
Photo 3 : Ouvrage de franchissement de la route départementale 31. A l'aval de celui-ci est observé de nombreux déchets.

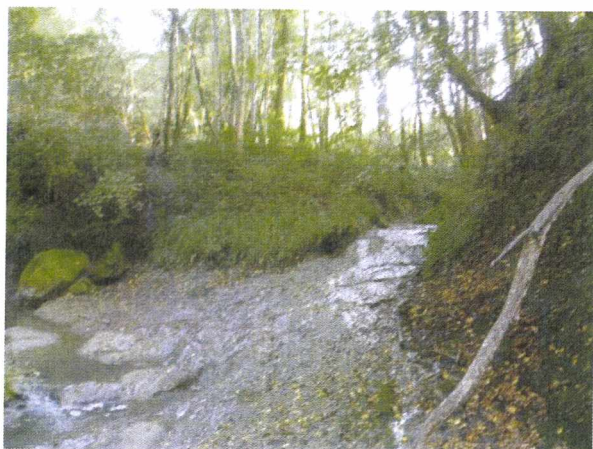
Photo 1 : Confluence du ruisseau des Vières et de la Petite Morge

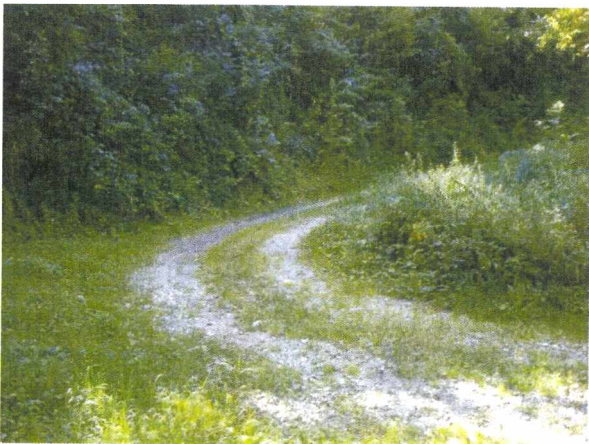
Photo 10 : Chemin rural franchissant le ruisseau, avec une buse partiellement obturée

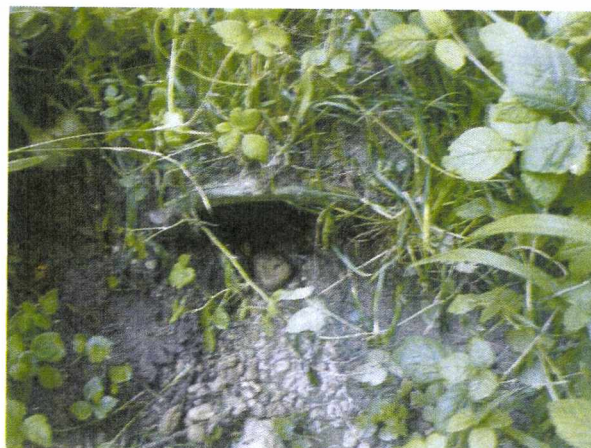
Photo 11 : Buse obturée, l'eau peut s'écouler par surverse sur le chemin
